現地調査の実施状況

- ・ 1号機SGTS配管に対する測定
- ・ 4号機原子炉建屋における3Dレーザースキャナによる測定
- ・ 原子力規制庁にて採取したスミアの構外輸送準備
- ・ 2号機原子炉建屋内スミア採取箇所【訂正】

2023年10月30日

東京電力福島第一原子力発電所事故対策室

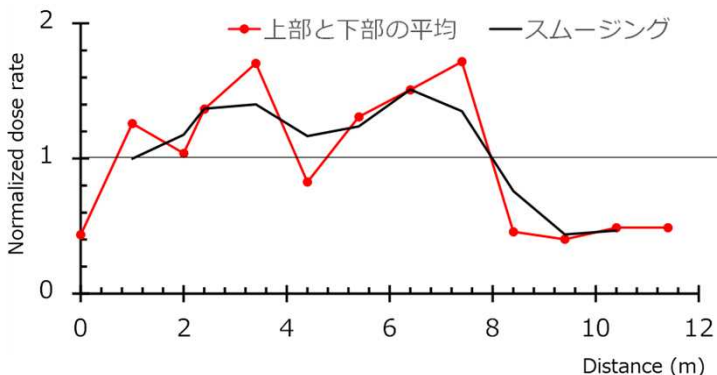
配管の表面線量率測定結果
(測定値の平均値により規格化)

上流側 (原子炉建屋側) 11.6m (配管全長) 下流側 (排気筒側)

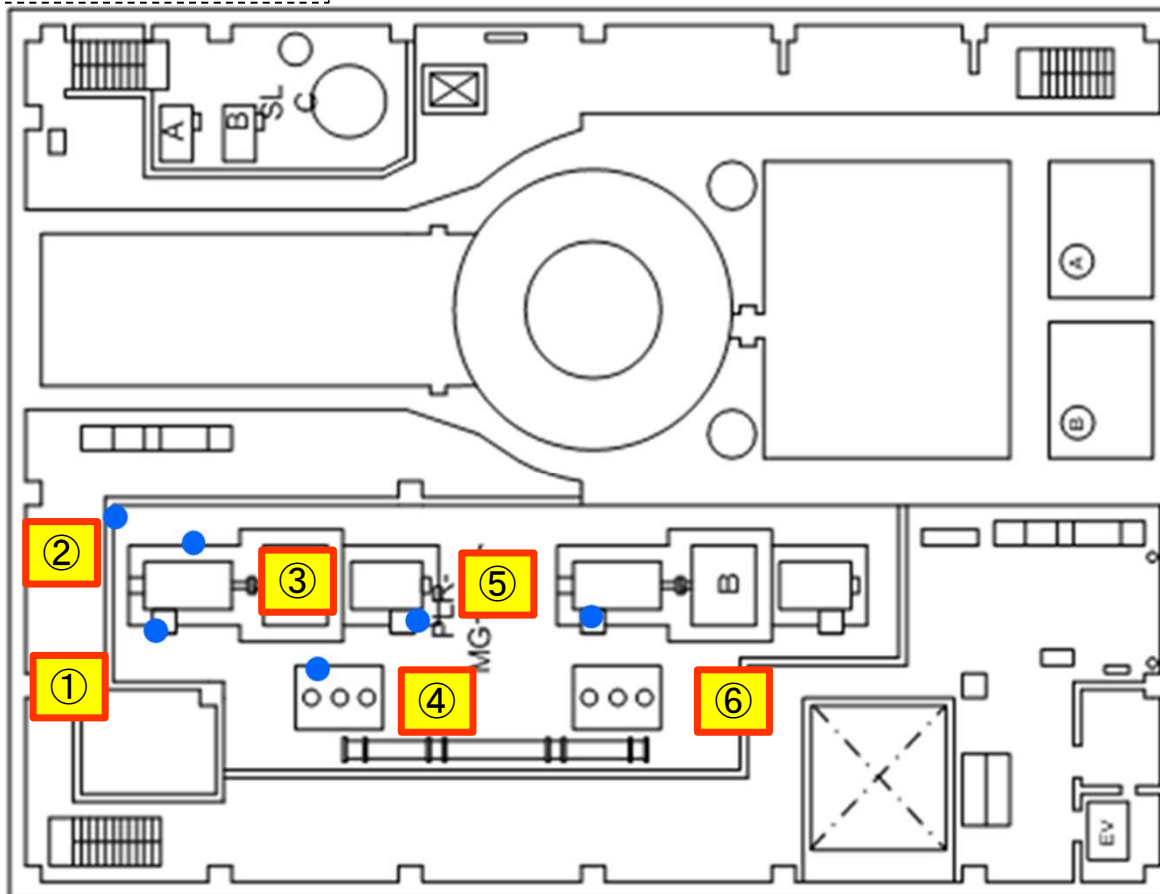
調査箇所（4号機原子炉建屋4階）

○ : スキャナ設置位置(全6箇所)

● : 測定基準点（2021年7月20日設置）

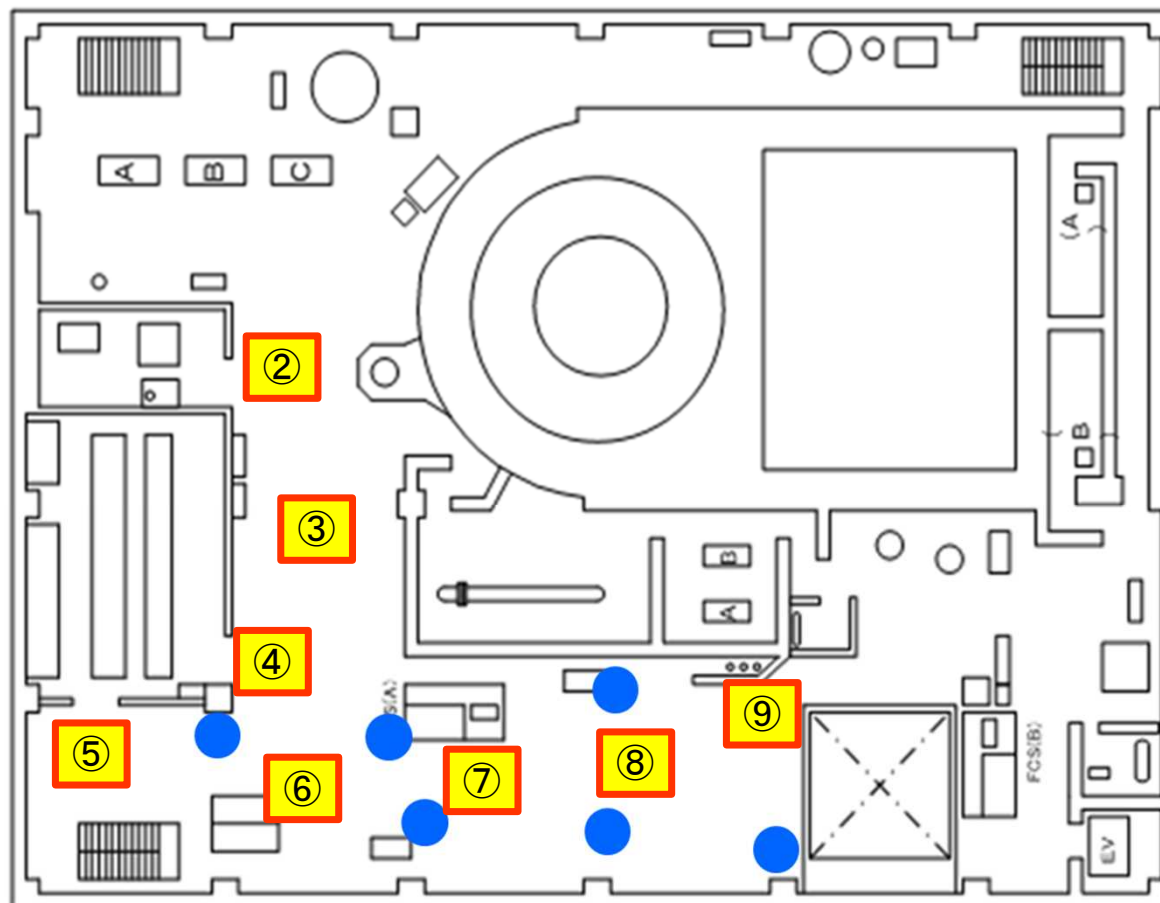
調査箇所（4号機原子炉建屋3階）

○ : スキャナ設置位置 (全8箇所)

● : 測定基準点 (2022年5月25日設置)

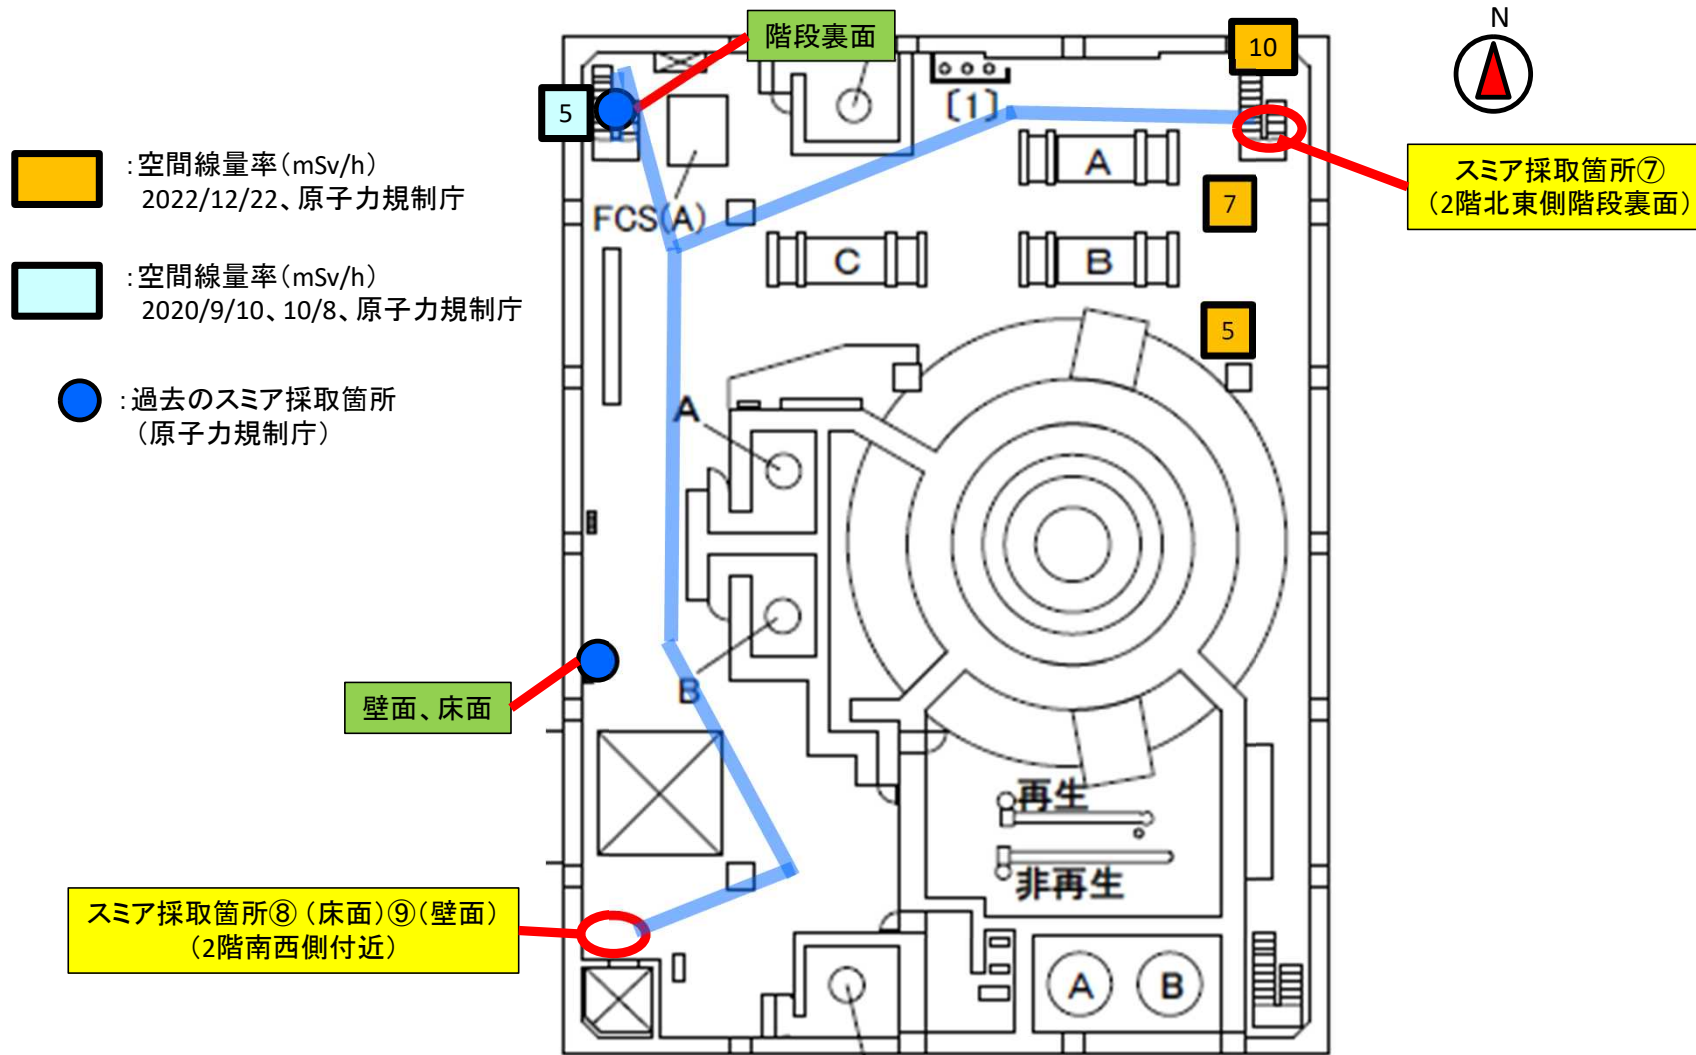
調査ルート、試料採取箇所（2階）

※東京電力福島第一原子力発電所における事故の分析に係る検討会第39回会合(2023年9月12日)資料4-6で提示した「2号機原子炉建屋内スミア採取箇所」について、採取箇所の記載漏れがあったことから、次ページのとおり修正する。
