島根原子力発電所 2 号炉 高経年化技術評価
(共通事項)

補足説明資料

2023 年 11 月 2 日

中国電力株式会社

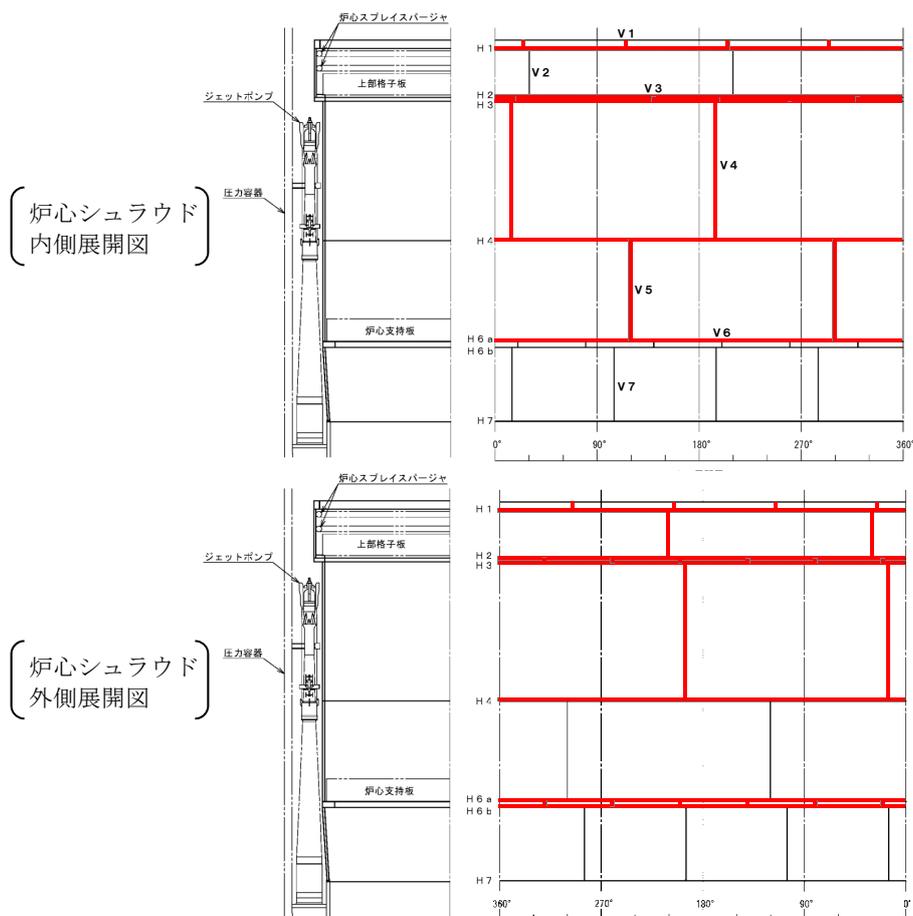
図1 ウォータージェットピーニングの施工範囲

なお、第 11 回定期検査（2003 年）において炉心シュラウド周溶接継手 H4 内面近傍に確認されたひびについては、第 12 回定期検査（2004 年）において研削によりひびを除去した後、研削加工面に対してウォータージェットピーニングを施工し、残留応力の改善を実施している。

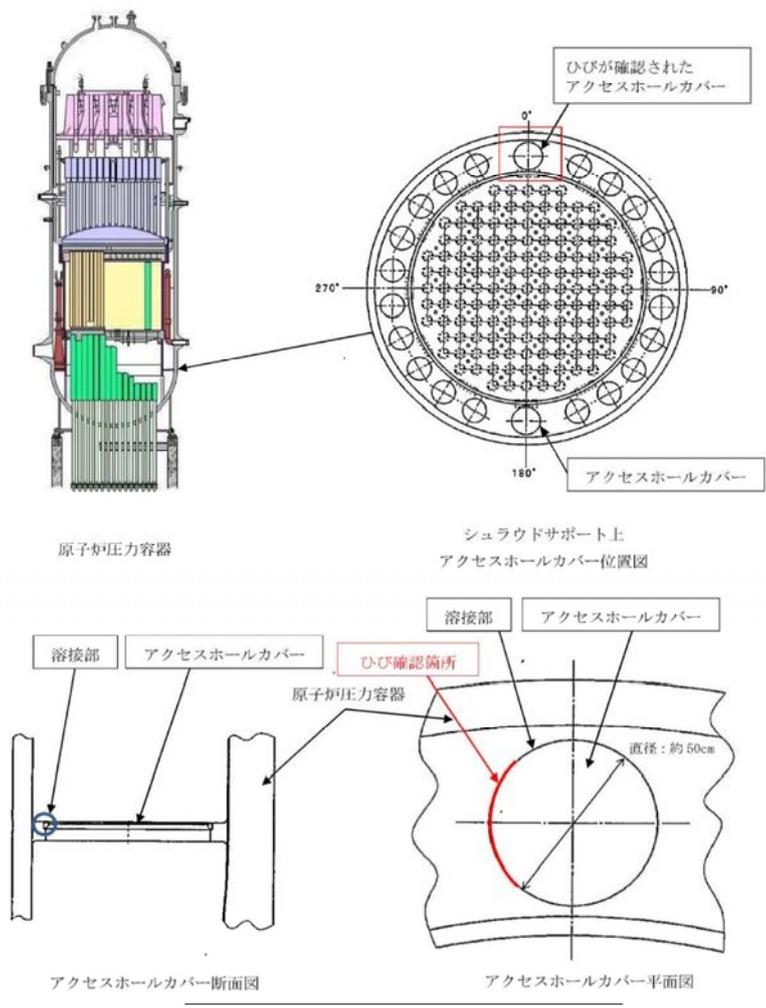
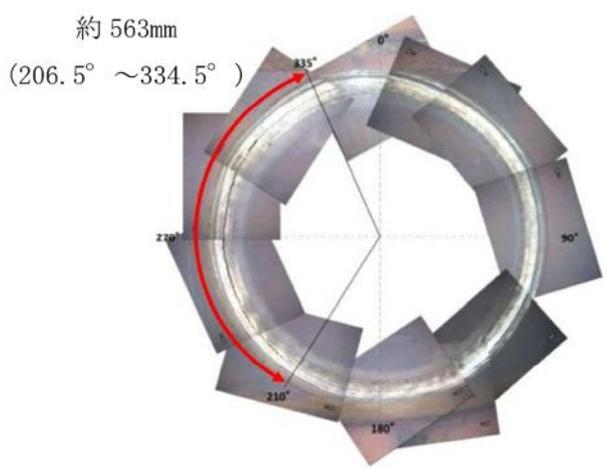
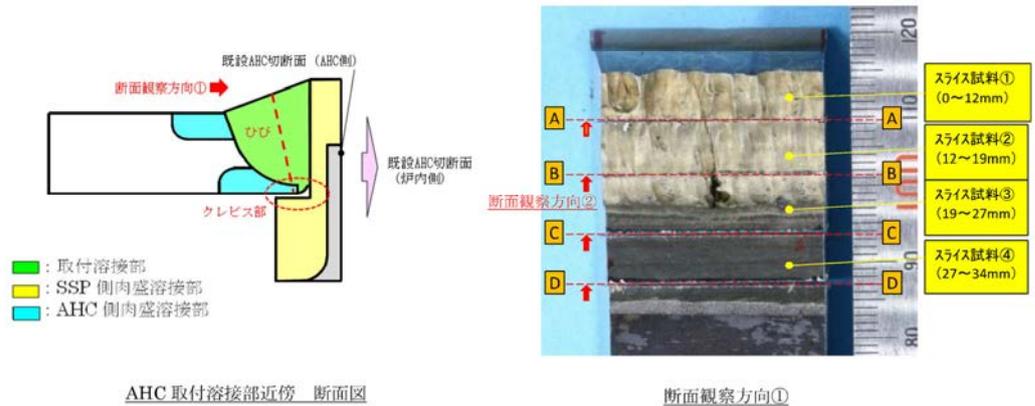
タイトル	アクセスホールカバー取付溶接部のひびについて
説明	<p>平成 29 年 2 月に確認された島根 2 号機アクセスホールカバー取付溶接部のひび割れに関する事象概要，原因，対策および高経年化技術評価への反映について，以下に示す。</p> <p>1. 事象概要</p> <p>島根原子力発電所 2 号機の第 17 回定期事業者検査において，原子炉圧力容器（以下「RPV」という。）内の点検作業として，水中カメラを用いた目視点検（「BWR 炉内構造物点検評価ガイドライン[シュラウドサポート]」に基づく点検（MVT-1））を実施していたところ，1 箇所のアクセスホールカバー（以下「AHC」という。）取付溶接部にひびがあることを確認した。</p> <p>AHC の概要を図 1 に，AHC 取付溶接部で確認したひびを図 2 に示す。</p> <p>AHC 取付溶接部のひび発生事象の原因究明のため，AHC を EDM^{※1}によりシュラウドサポートプレート（以下「SSP」という。）から切断し，RPV 内から回収した後，定期事業者検査（炉心支持構造物検査（特別検査）のうち記録確認検査）を実施した。検査の結果，0°側 AHC 取付溶接部上面にひびが確認され，0°側および 180°側 AHC の EDM 切断面に線状指示模様が確認された。</p> <p>その後，回収した AHC を切断調査した結果，AHC 周方向ひびから分岐した AHC 径方向ひびは，AHC 取付溶接部から SSP バタリング溶接部を経て，SSP 母材まで進展していることを確認した。AHC 径方向のひびを図 3 に示す。</p> <p>※1：EDM（electrical discharge machining：放電加工） 電極と被加工物との間に短い周期で繰り返されるアーク放電によって，被加工物表面の一部を除去する機械加工の方法</p>

図2 AHC 取付溶接部に発生したひび

図3 AHC 径方向のひびの一例

AHC 取付溶接部のひび割れ事象は、取付溶接部（クレビス）を起点とし「取付溶接部近傍の硬化」等を原因に発生した事象であり、再発防止策として溶接部を有さないボルト締結式に取替えを実施したことにより、再発することはなく、今後の健全性は維持できると考えられる。したがって、AHC 取付溶接部のひび割れ事象は高経年化対策上着目すべき経年劣化事象ではなく、新たに評価に反映すべき事はない。

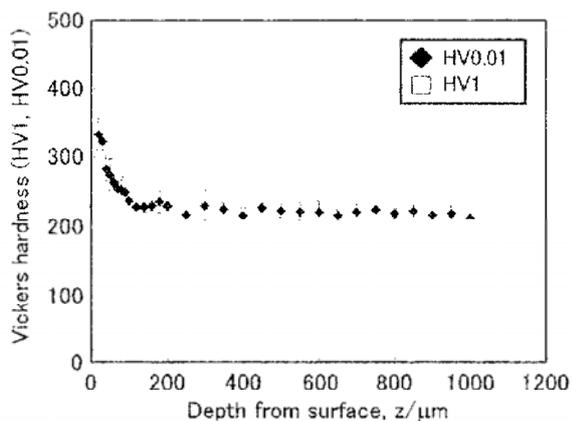
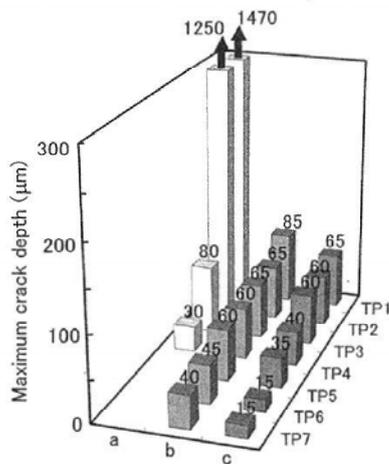
図 1-1 グラインダ加工材の断面硬さ測定結果
【供試材：Alloy82-2】

図 1-2 CBB 試験結果 (最大き裂深さ)
a : Alloy 182 Emery, 1000h
b : Alloy 82-2, Grinder, 1500h
c : Alloy 82-1, Grinder, 1500h
(TP-1~TP7 : 繰返し数, 棒グラフ上の数値 : 最大き裂深さ)

図 1 表面が硬化した 82 合金に対する CBB 試験により SCC が発生したラボ試験結果 [1]
(試験温度 288°C, 溶存酸素濃度 16ppm, 導電率 0.1 μ S/cm 未満, 引張ひずみ 1%,
試験治具と試験片の隙間 0.2mm※隙間内にはグラファイトワールを挟み込む)
