# 玄海原子力発電所3号炉 高経年化技術評価 (照射誘起型応力腐食割れ)

2023年11月2日

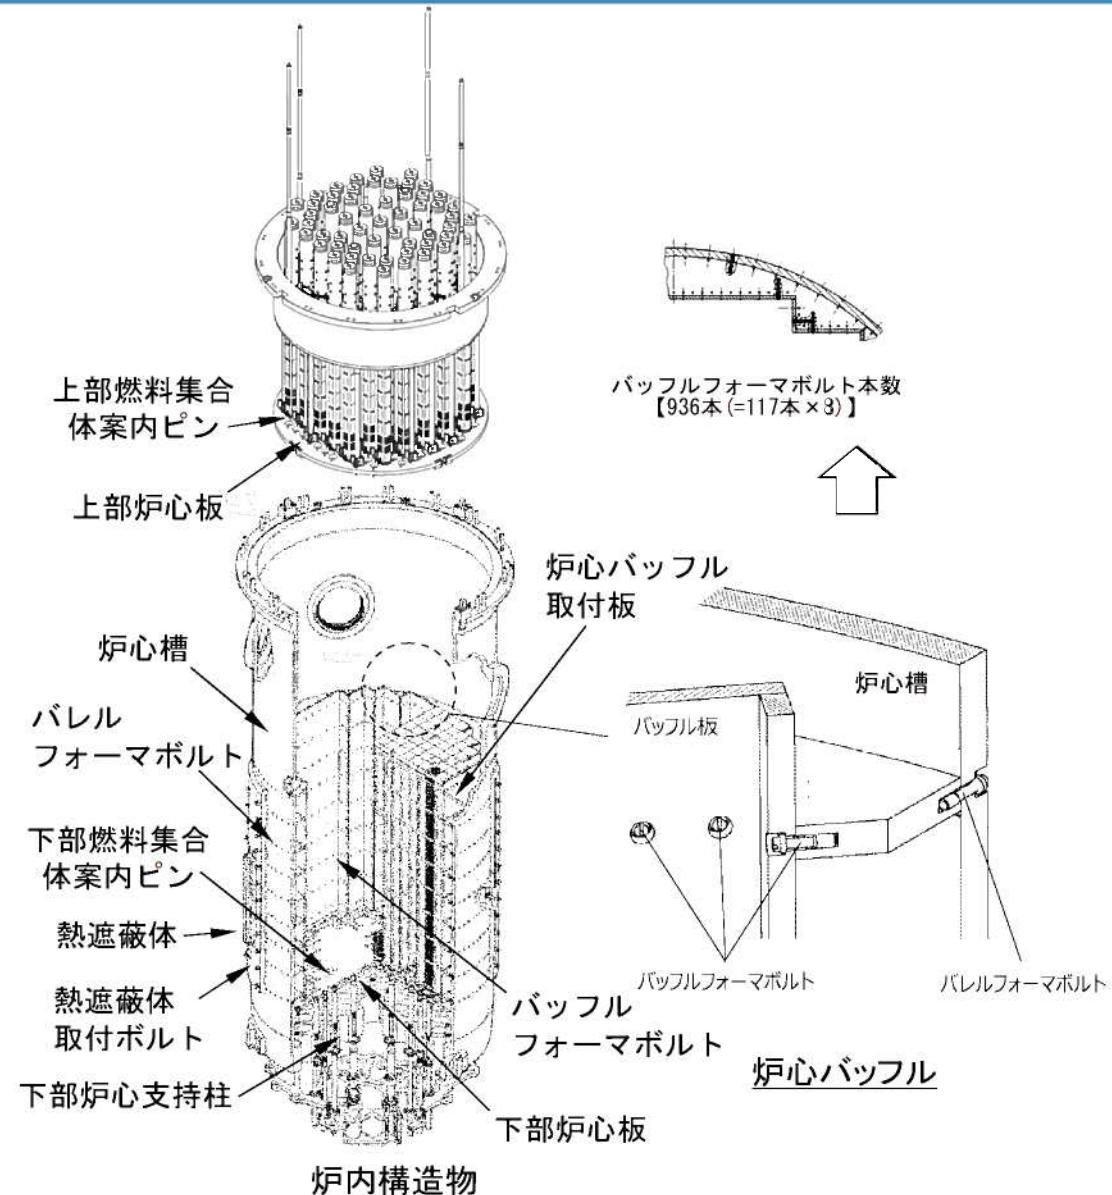
図1 炉内構造物の構造図

- ・材料がステンレス鋼で、IASCC感受性の発生が考えられる中性子照射量 $1 \times 10^{21} n/cm^2$  [E>0.1 MeV] オーダー以上（運転開始後60年時点）を受ける機器を抽出した結果、対象機器は炉内構造物のみであった。
- ・炉内構造物の各部位の中性子照射量、温度、応力レベルを次頁の表1に整理した。これらの部位のうち、中性子照射量と温度が最も高く、応力レベルも大きく、海外での損傷事例もあるバッフルフォーマボルトを最も厳しい評価部位として選定した。

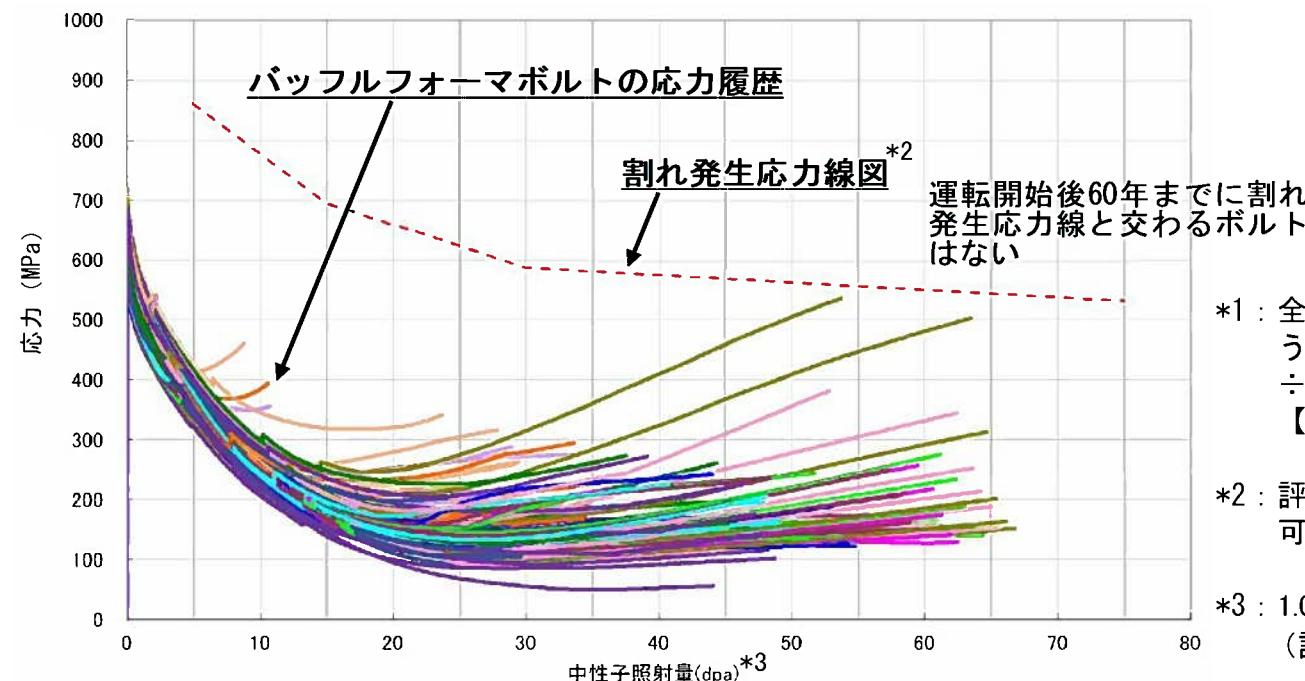
図5 バッフルフォーマボルト（全数）の応力履歴と割れ発生応力線の重ね合わせ

運転開始60年におけるバッフルフォーマボルトの損傷予測評価結果を図5に示す。評価の結果、運転開始60年時点（約41.3万時間（47.1EFPY））までにバッフルフォーマボルト（全数<sup>\*1</sup>）の応力履歴が割れ発生応力線を超えることはなく、IASCC発生の可能性が小さいことを確認した。

なお、玄海3号炉の運転開始後60年（約41.3万時間）における照射量(dpa)は最大のバッフルフォーマボルトで約67dpaとなる。

\*1：全936本のバッフルフォーマボルトのうち、対称性を考慮した117本（=936÷8本）の応力履歴を算出している。  
【図1参照】

ただし、「照射誘起応力腐食割れ（IASCC）評価技術に関する報告書」で得られた知見を用いて評価した結果、運転開始後60年時点でのボルトの損傷本数は0本となり、バッフルフォーマボルトのIASCCが炉内構造物の構造強度・機能の健全性に影響を与える可能性は小さいと考える。

炉内構造物のIASCCについては、高経年化対策の観点から現状保全項目に追加すべき項目はない。
