伊方発電所 3 号炉

空調設備の技術評価書

[運転を断続的に行うことを前提とした評価]

四国電力株式会社

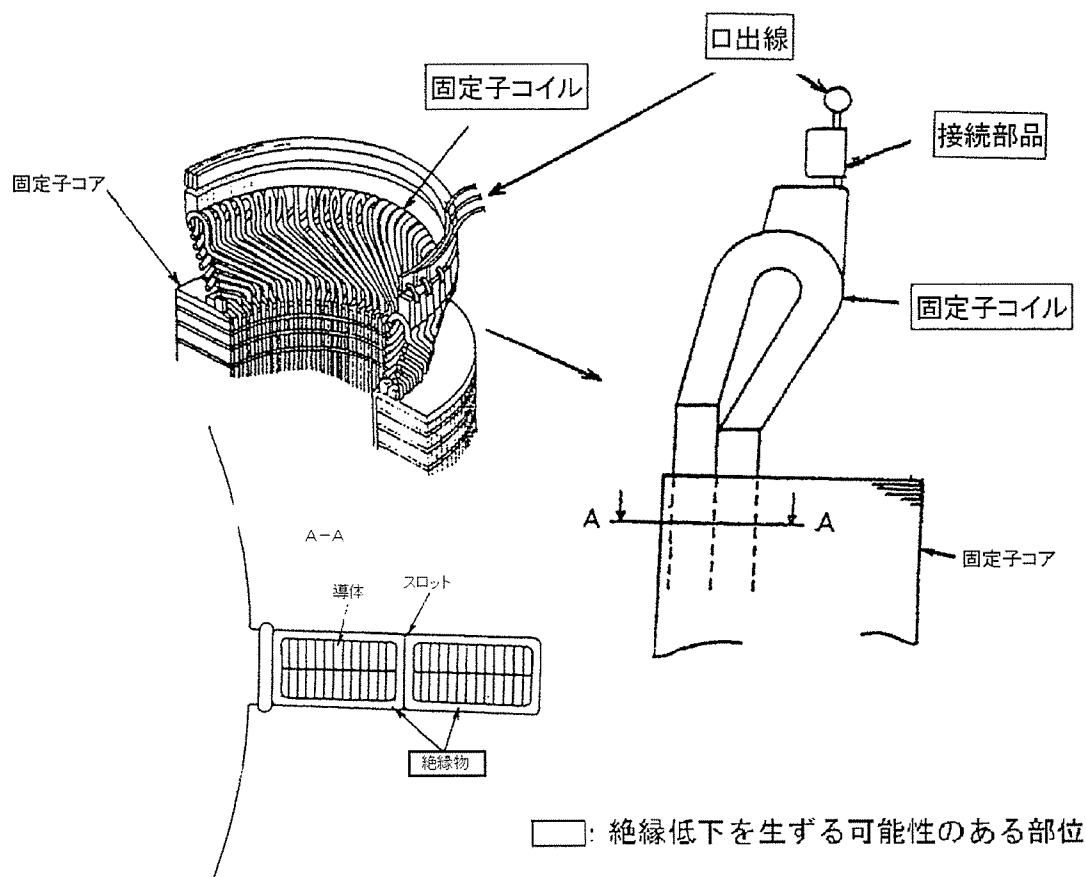
図2.3-1 伊方3号炉 固定子コイルおよび口出線〔共通〕、接続部品〔安全補機開閉器室空調ファンモータ、空調用冷凍機モータ〕の絶縁低下の絶縁部位

固定子コイルおよび口出線・接続部品の絶縁物は有機物であり、機械的、熱的、電気的、環境的要因で経年劣化が進行し、絶縁性能の低下を起こす可能性がある。

絶縁低下を生ずる可能性のある部位を図2.3-1に示す。

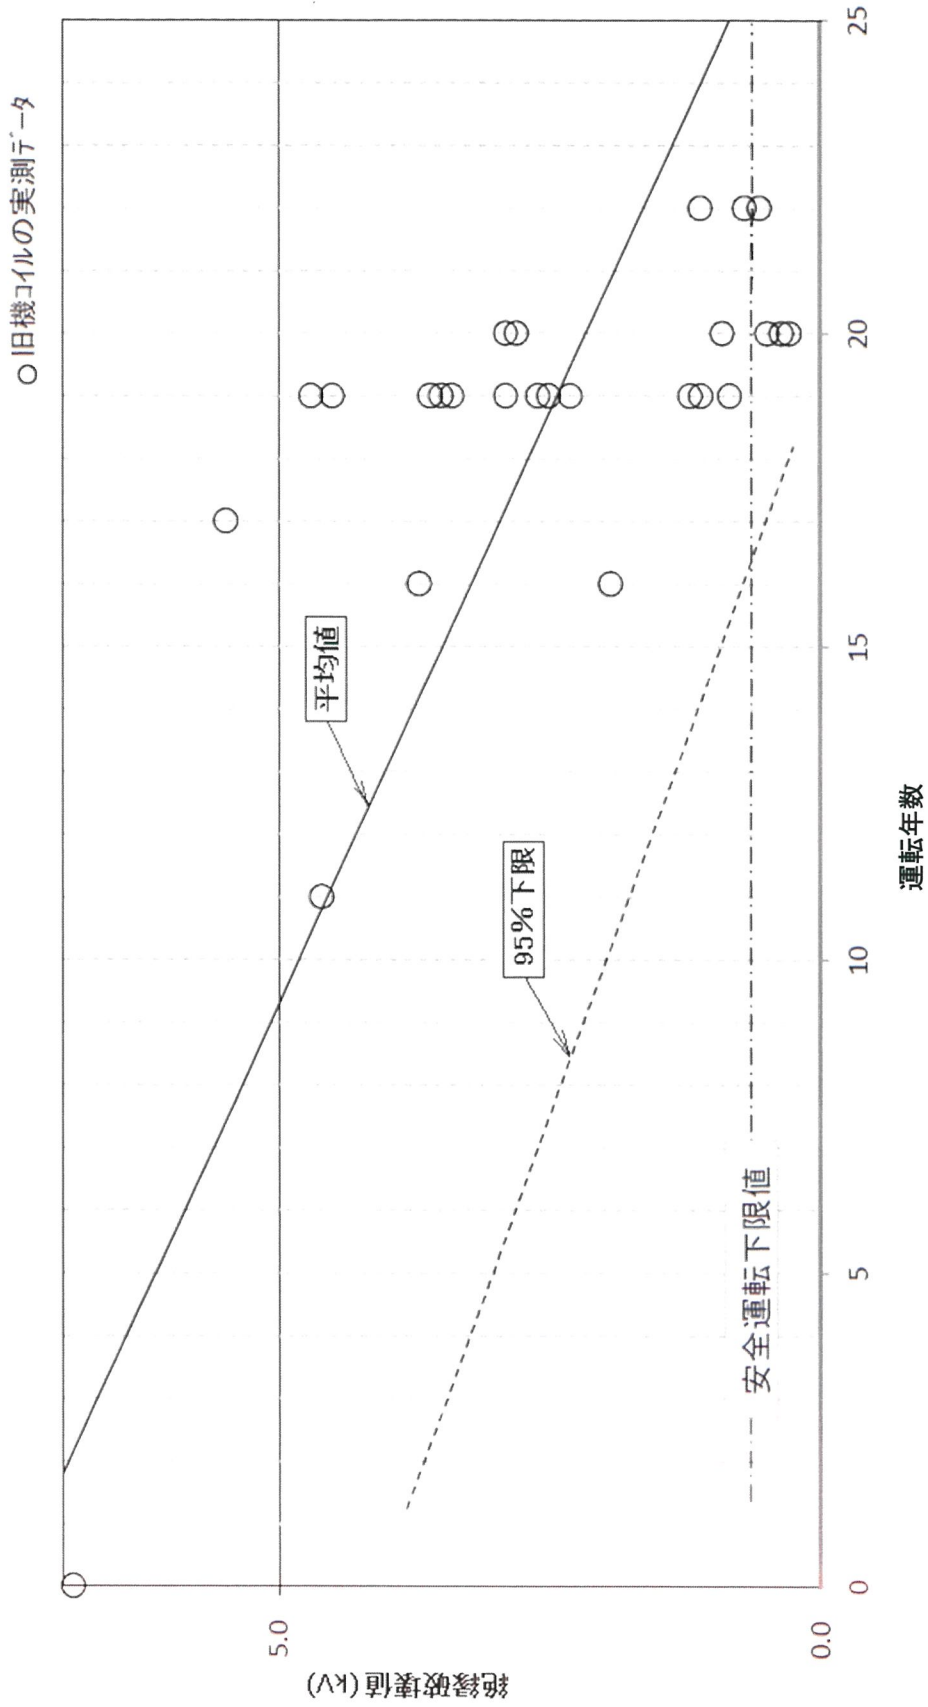
図2.3-4 機器の運転年数と絶縁破壊値の関係

次に、440V級の経年機で、固定子コイルを更新した旧機のコイル破壊電圧の測定値を評価した結果が、機器の運転年数と絶縁破壊値の関係として、図2.3-4に示すよう求められる。

この評価からコイル破壊電圧の平均値と95%信頼下限が安全運転下限値（電気設備技術基準： $1.5E=1.5 \times 440 \text{ [V]} = 660 \text{ [V]}$ ）に低下するのが16.5～25年となるため、固定子コイルの運転に必要な絶縁耐力を保有する期間は、機器の運転年数で16.5年と判断する。

以上の検討結果より、固定子コイルの運転に必要な絶縁耐力を保有する期間は、B種絶縁については、より厳しい評価結果である旧機のコイル破壊電圧による評価結果を採用し、16.5年、F種絶縁については、より厳しい評価結果であるIEEE Std. 117-1956の規格に準じて実施した評価試験結果から、16年と判断する。

また、ヒートサイクル方法および旧機のコイル破壊電圧による評価で用いた供試体にはともに口出線・接続部品が含まれていることから、口出線・接続部品の運転に必要な絶縁耐力を保有する期間は、固定子コイルと同様の年数と判断する。

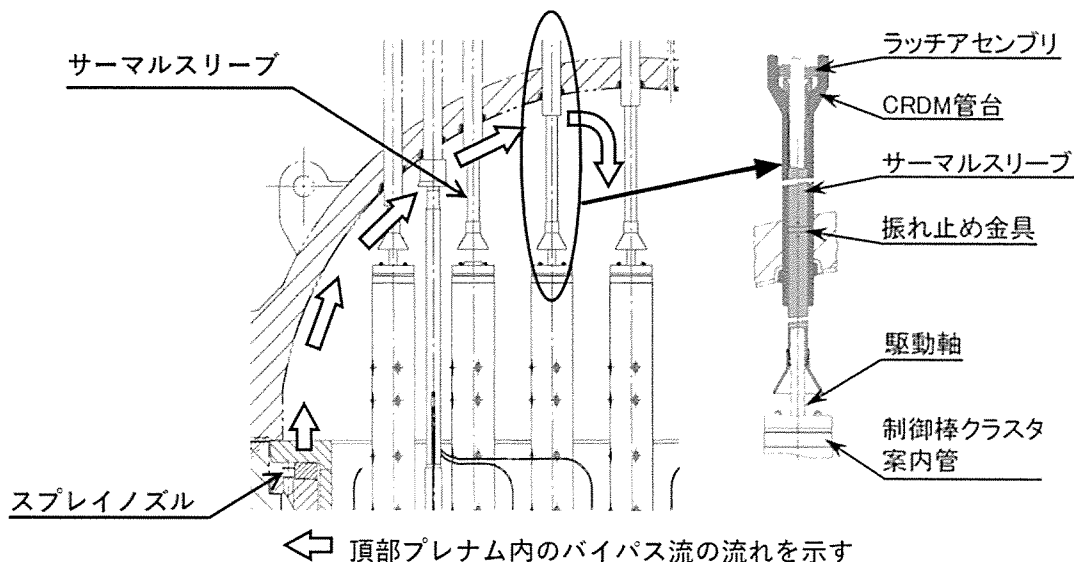
図2.2-1 サーマルスリーブの構造と頂部プレナム内の流況

サーマルスリーブが設置される頂部プレナム内では、図2.2-1に示すようにスプレイノズルから噴出する1次冷却材の流れ（頂部バイパス流）が原子炉容器上部ふたに沿って上昇し、頂部付近で合流した後に下降する流れが存在する。この流れが作用することでサーマルスリーブに流体励起振動が生じ、サーマルスリーブのフランジ面と管台内面のテーパ面が摺動することで、摩耗が進展すると考えられる。そのため、頂部プレナム内のバイパス流の流れが大きく上部ふた頂部の温度が低いプラント（T-Coldプラント）が摩耗に対する感受性が大きいと考えられる。

しかしながら、国内PWRプラントにおいては、2019年に、頂部プレナムへのバイパス流量比が大きく、ワークレート（摺動速さと接触荷重の積）が大きい標準型4ループプラントのうち、上部ふたの供用年数が比較的長いプラントを代表プラントとして、サーマルスリーブの摩耗状況の確認のためにサーマルスリーブの下降量を計測しているが、直ちにフランジ部の破断に至るような摩耗の進展は認められていない。

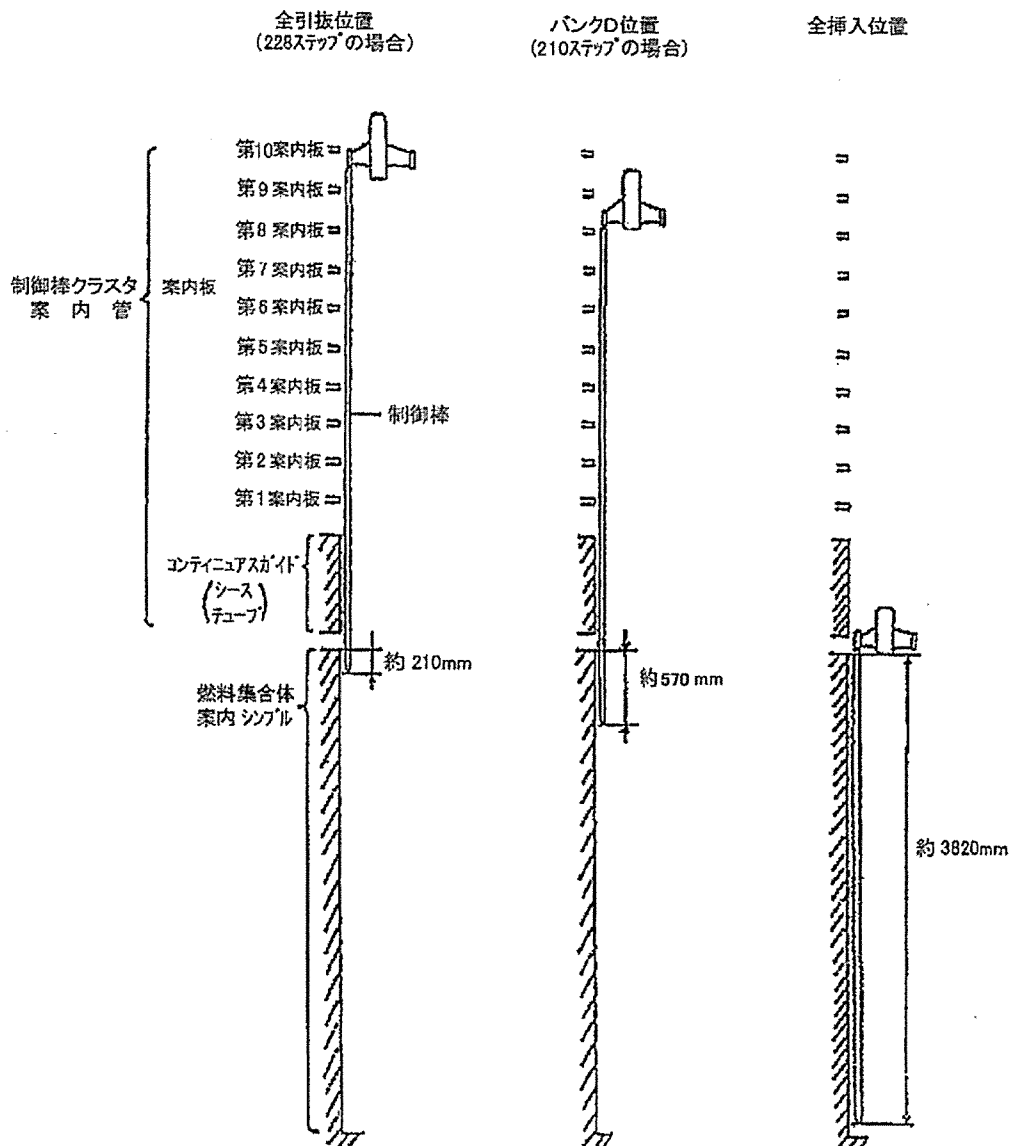
図2.2-1 伊方3号炉 制御棒クラスタの構造と挿入位置関係

制御棒クラスタの構造と挿入位置関係を図2.2-1に示す。

米国ポイントビーチ (Point Beach) 発電所 2 号炉で被覆管の摩耗が認められたという報告が、1984年3月にされたため、国内プラントでも検討を行い、摩耗測定結果から摩耗の進行を評価しており、予防保全的に摩耗深さが肉厚を超えないよう定期的に取り替を行っている。

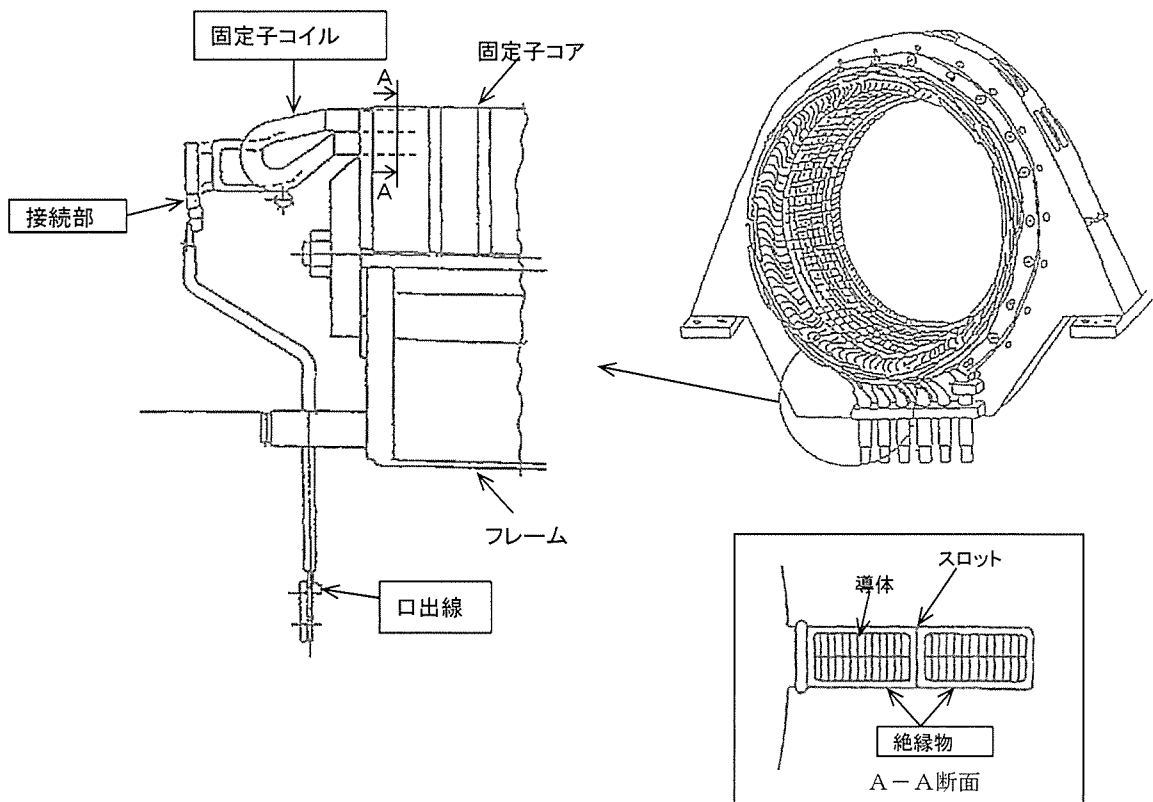
図2.3-1 伊方3号炉 ディーゼル発電機
固定子コイルおよび口出線・接続部品の絶縁部位

絶縁低下を生じる可能性のある部位を図2.3-1に示す。

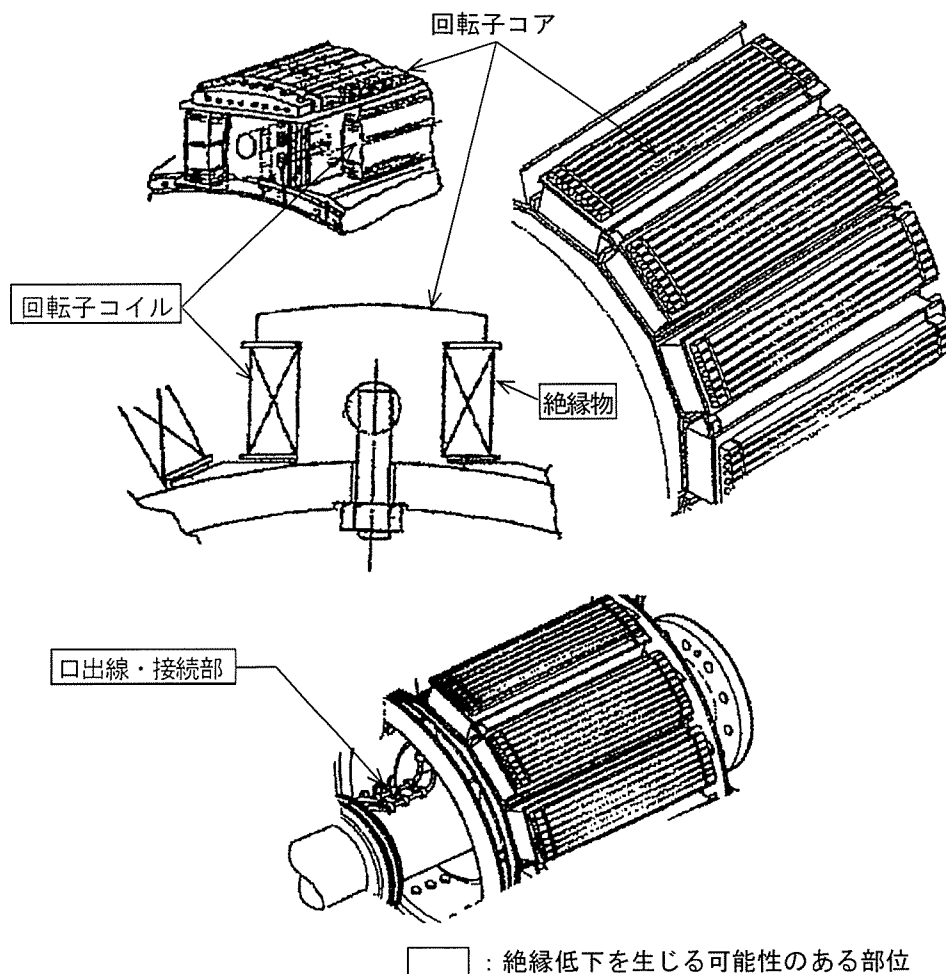
図2.3-2 伊方3号炉 ディーゼル発電機
回転子コイルおよび口出線・接続部品の絶縁部位

絶縁低下を生じる可能性のある部位を図2.3-2に示す。
