2022年8月15日

積水メディカル株式会社  
代表取締役社長 高橋 栄一

### 積水メディカル株式会社における放射性同位元素の管理区域外への漏えいについて

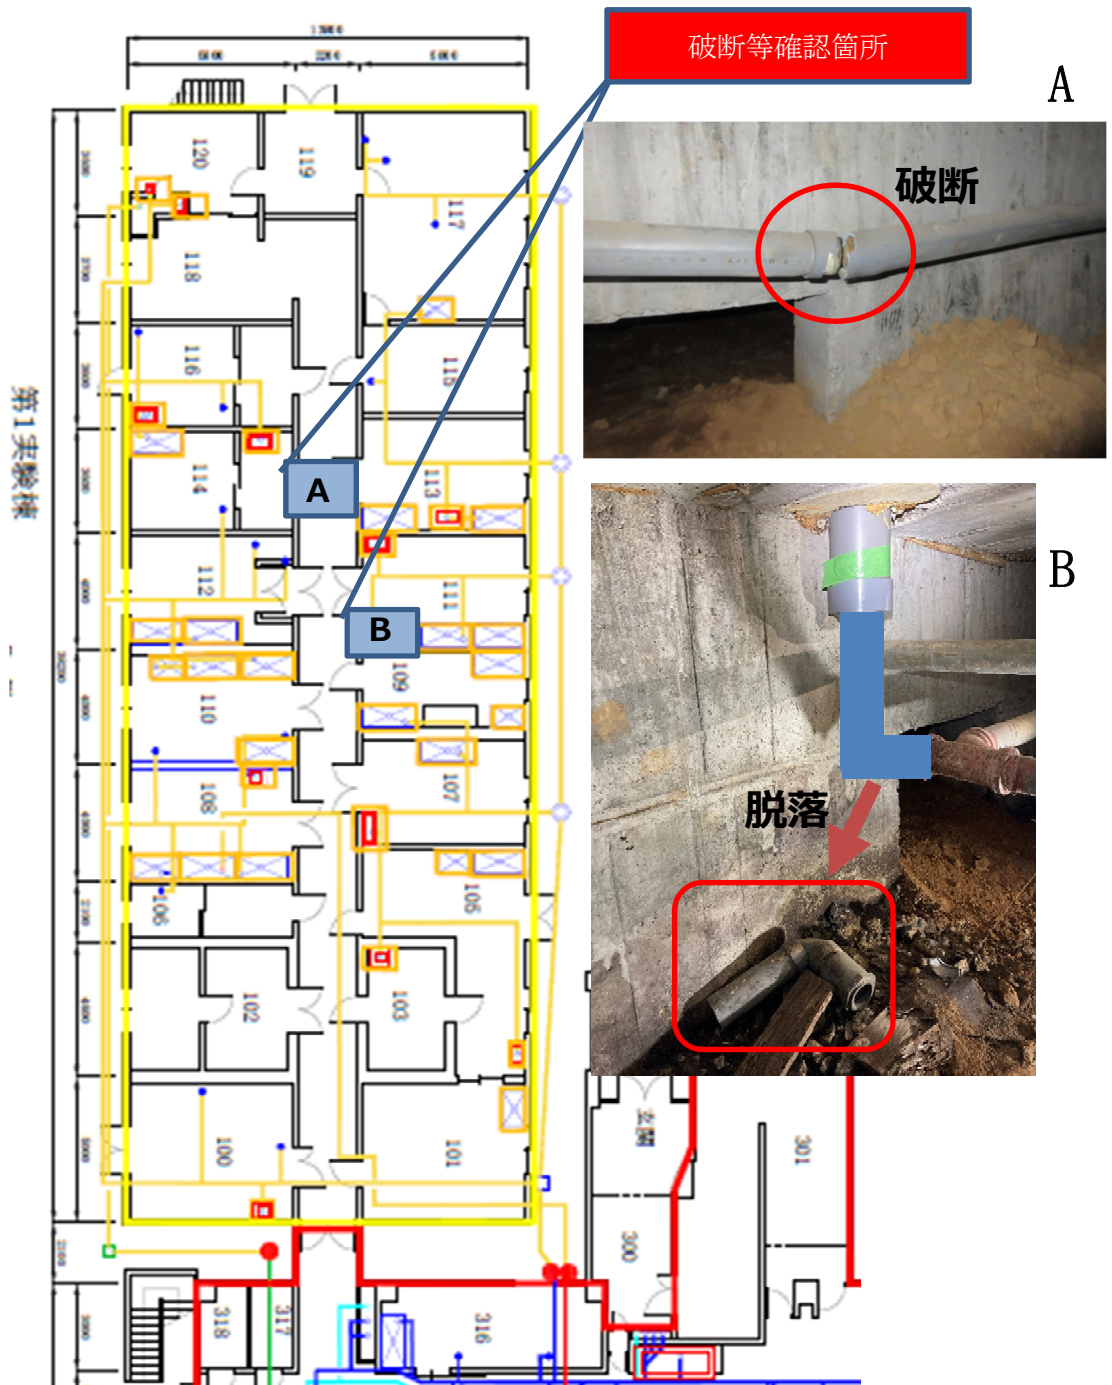
添付 1-2 発生場所図面等 (破断等確認箇所)

創薬支援センターでは、築50年以上経つ第一実験棟（RI使用施設）について、使用施設の廃止を目的に解体計画を進めている。使用施設のRI除染作業工程において、第一実験棟の床下に位置するRI排水管に、破断又は脱落箇所（A、B、2箇所、添付1-2参照）を確認した。当該RI排水管は管理区域外に位置するため、RI排水の管理区域外への漏えいの可能性が疑われた。第一実験棟の床下は、基礎コンクリート等で舗装されておらず土壌となっていた。そこで、破断又は脱落箇所付近の土壌について汚染検査を実施した結果、B付近の土壌から検出限界値（自然界に存在する放射能に変動要素を考慮した数値）以上の放射能が検出された。

破断箇所A： 材質；塩ビ管、内径；50φ

脱落箇所B： 材質；塩ビ管、内径；50φ（鉄管50φと接続されていた）

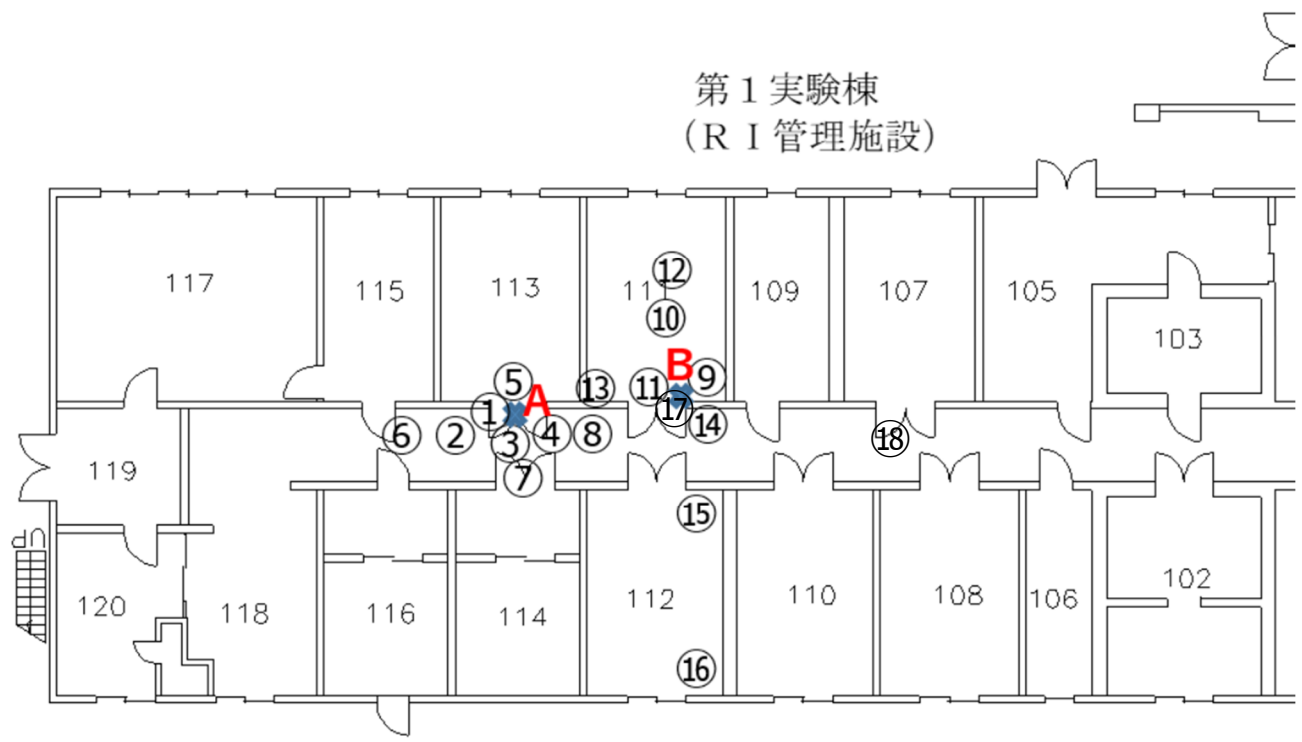
添付 3-3 第一実験棟床下土壌表面の表面密度測定結果（測定場所）

測定No.	採取箇所	採取箇所詳細	<sup>3</sup> H	<sup>14</sup> C	<sup>3</sup> H+ <sup>14</sup> C	検出限界値
			表面密度 (Bq/cm <sup>2</sup> )	表面密度 (Bq/cm <sup>2</sup> )	表面密度 (Bq/cm <sup>2</sup> )	表面密度 (Bq/cm <sup>2</sup> )
BG1			0.003	0.007	0.010	0.009
BG2			0.002	0.007	0.010	
BG3			0.001	0.006	0.007	
1	①	A直下	0.013	0.009	0.022	
2	②	A西50 cm	0.010	0.008	0.018	
3	③	A南50 cm	0.005	0.009	0.015	
4	④	A東50 cm	0.004	0.010	0.014	
5	⑤	A北50 cm	0.004	0.007	0.011	
6	⑥	A西2 m	0.008	0.006	0.015	
7	⑦	A南2 m	0.005	0.006	0.011	
8	⑧	A東2 m	0.009	0.012	0.021	
9	⑨	B東50 cm	0.015	0.025	0.040	
10	⑩	B北50 cm	0.061	0.076	0.137	
11	⑪	B西50 cm	0.024	0.030	0.054	
12	⑫	B北2 m	0.012	0.010	0.022	
13	⑬	B東2 m	0.080	0.045	0.125	
14	⑭	B南2 m	0.012	0.020	0.031	
15	⑮	B南4 m	0.012	0.011	0.022	
16	⑯	床下進入口	0.040	0.020	0.060	
17	⑰	B直下	0.237	0.113	0.349

測定No.	採取箇所	採取箇所詳細	<sup>3</sup> H	<sup>14</sup> C	<sup>3</sup> H+ <sup>14</sup> C	検出限界値
			表面密度 (Bq/cm <sup>2</sup> )	表面密度 (Bq/cm <sup>2</sup> )	表面密度 (Bq/cm <sup>2</sup> )	表面密度 (Bq/cm <sup>2</sup> )
BG1			0.011	0.009	0.020	0.030
BG2			0.007	0.004	0.011	
BG3			0.003	0.008	0.011	
1	⑱	A下流切り離し直下	0.004	0.003	0.007

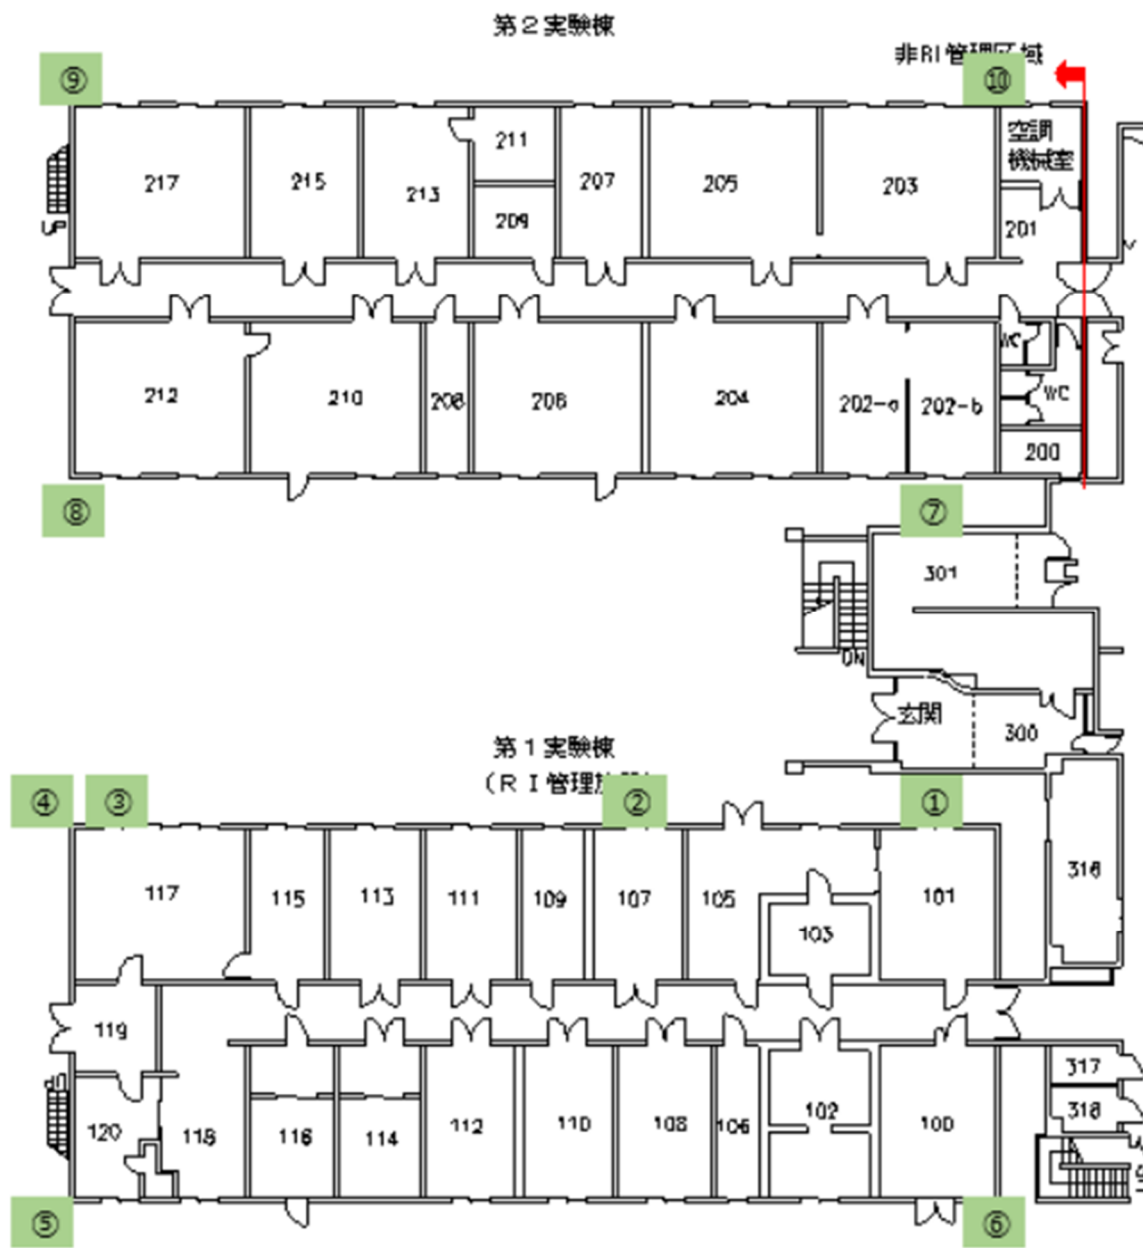
添付 4-2 屋外土壌表面の表面密度測定結果（測定場所）

測定No.	採取箇所	<sup>3</sup> H	<sup>14</sup> C	<sup>3</sup> H+ <sup>14</sup> C	検出限界値
		表面密度 (Bq/cm <sup>2</sup> )	表面密度 (Bq/cm <sup>2</sup> )	表面密度 (Bq/cm <sup>2</sup> )	表面密度 (Bq/cm <sup>2</sup> )
BG1		0.003	0.007	0.010	0.009
BG2		0.002	0.007	0.010	
BG3		0.001	0.006	0.007	
1	①	0.006	0.006	0.012	
2	②	0.007	0.006	0.013	
3	③	0.005	0.006	0.011	
4	④	0.004	0.007	0.011	
5	⑤	0.005	0.007	0.012	
6	⑥	0.006	0.005	0.011	
7	⑦	0.006	0.005	0.012	
8	⑧	0.004	0.006	0.010	
9	⑨	0.010	0.006	0.015	
10	⑩	0.003	0.007	0.010

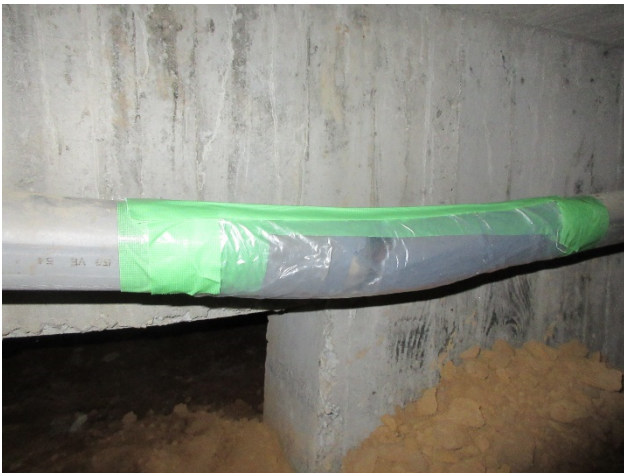
破断箇所 A 養生後 (2022年8月4日実施)

8月4日： 破断箇所Aの養生及び脱落箇所Bの仮養生（添付6参照）

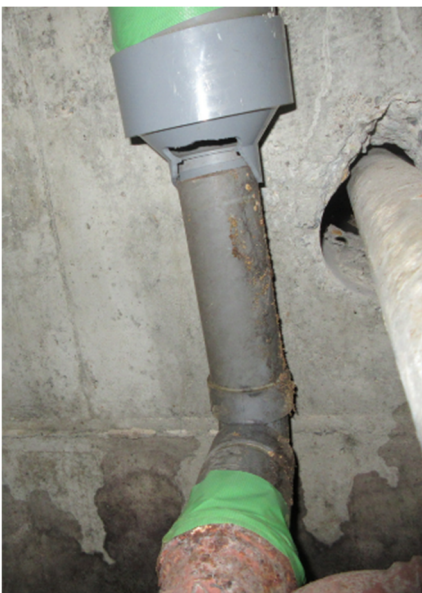
脱落箇所 B 仮養生後 (2022年8月4日実施)

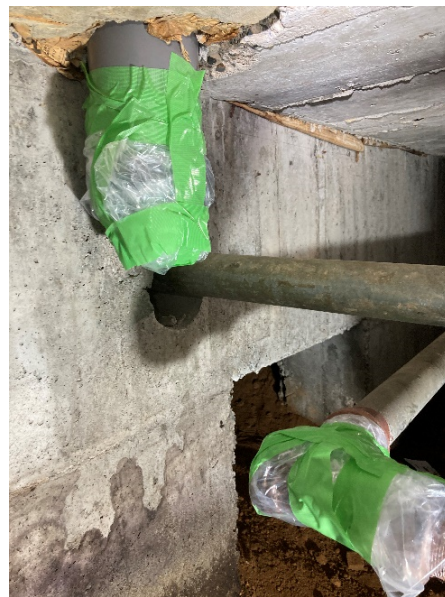
脱落箇所 B 養生後 (2022年8月8日実施)

脱落箇所Bの養生（添付6参照）
