令和5年度第2四半期の原子力規制検査等の結果

令和5年11月22日
原子力規制庁

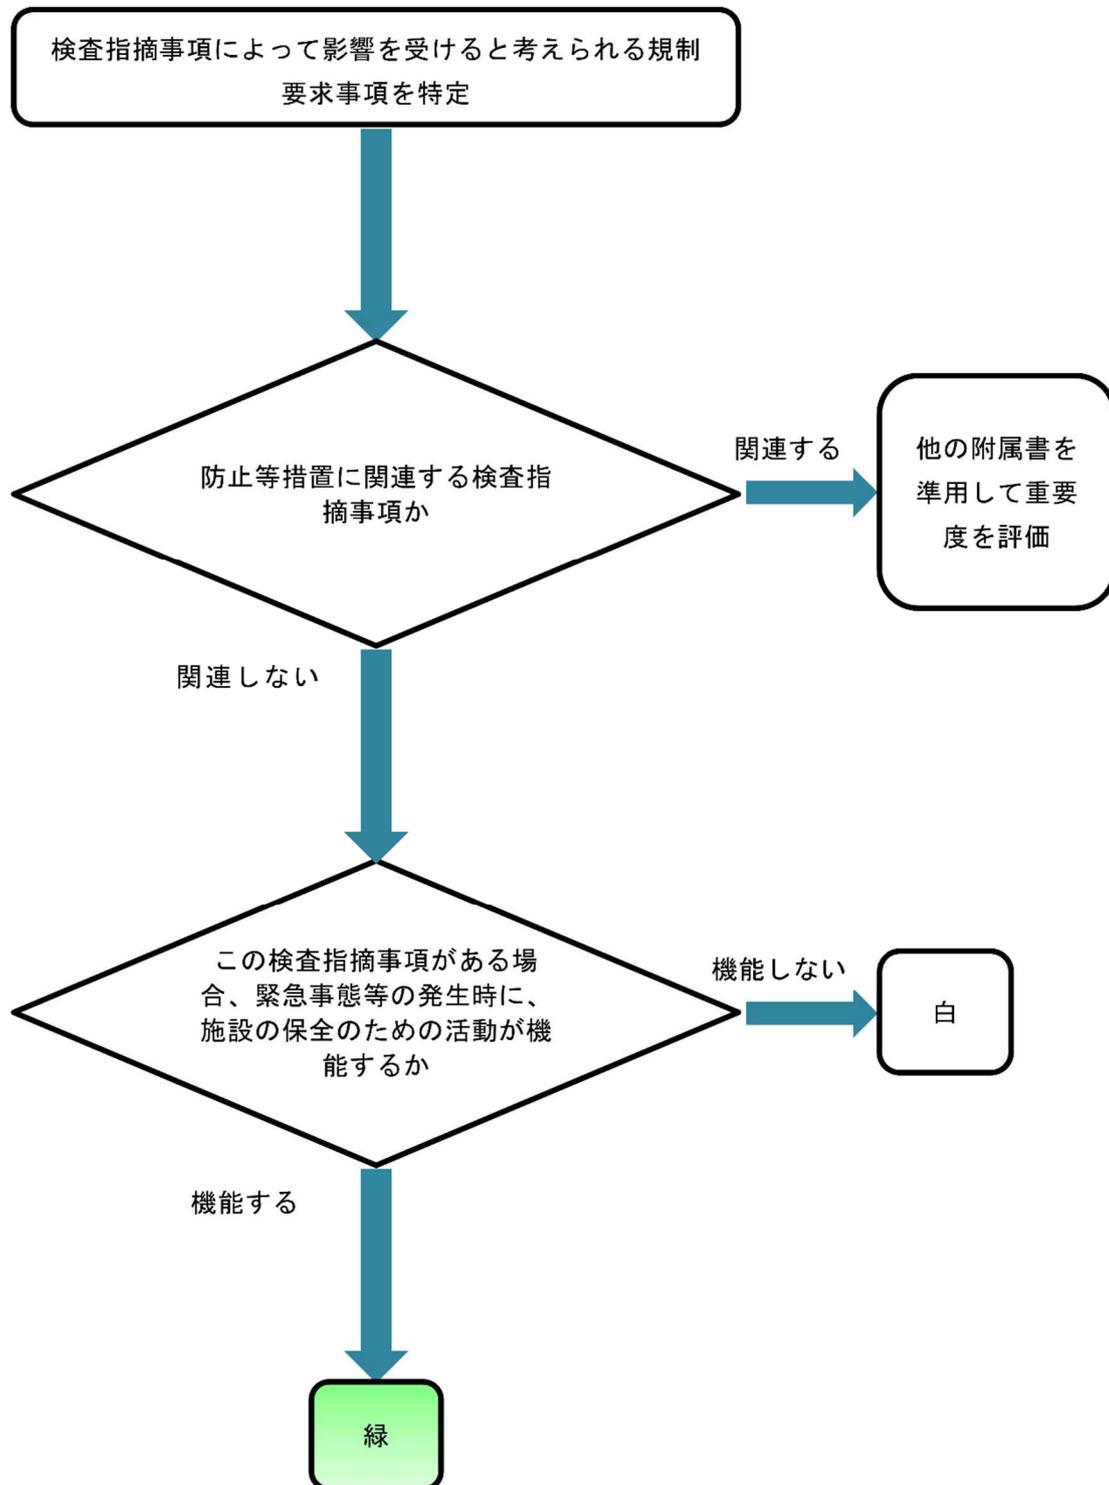
図 平時における重大事故等対処等に係る設備・機器及び体制の整備に関する重要度評価フロー

原子力安全に係る重要度評価に関するガイド」の「附属書2 重大事故等対処及び大規模損壊対処に対する重要度評価ガイド」に従い以下のおり評価を行った（参考1）。

本件は、平時における教育訓練に関する不適合であることから、「4. 1 平時における重大事故等対処等に係る設備・機器及び体制の整備に関する不適合」に基づき評価する。

「c. この検査指摘事項がある場合、緊急事態等の発生時に、施設の保全のための活動が機能するかについて評価」については、以下を踏まえて、有効性評価で想定している事故シナリオで、施設の保全のための活動が機能するか評価した。

評価の結果、事故シナリオ「雰囲気圧力・温度による静的負荷（格納容器過圧破損）」では、原子炉トリップ後、10時間36分後に重大事故等の対応の力量を有していないSA要員が送水車への燃料補給に失敗、10時間54分後に送水車の燃料が枯渇し復水タンクへの給水機能が喪失、送水要員等から報告を受けた緊急時対策所がSA要員に対して送水車の現場確認を指示する。11時間4分後に緊急時対策所が送水車への燃料補給を指示、13時間26分後に緊急時活動専門チームに属するSA要員により送水車の給油完了、13時間31分後に送水車を再起動させ復水タンクへの給水機能が回復する。したがって、復水タンクが枯渇する13時間41分までに、緊急時活動専門チームに属するSA要員により復水タンクへの給水機能を回復させられる。

以上より、平常時におけるSA要員の当番体制として緊急時活動専門チームに属するSA要員が常駐していることを踏まえ、緊急事態等の発生時に、重大事故等の対応の力量を有していないSA要員が、給油対象設備への燃料補給に失敗、燃料枯渇により一時的に給油対象設備が機能を喪失するものの、緊急時活動専門チームに属するSA要員により再度の燃料補給が成功し、事象が進展する前に、給油対象設備の機能が回復することが考えられる。したがって、「緊急事態等の発生時に、施設の保全のための活動」が「機能しない」とまでは言い切れないことから、「緑」と判断する。

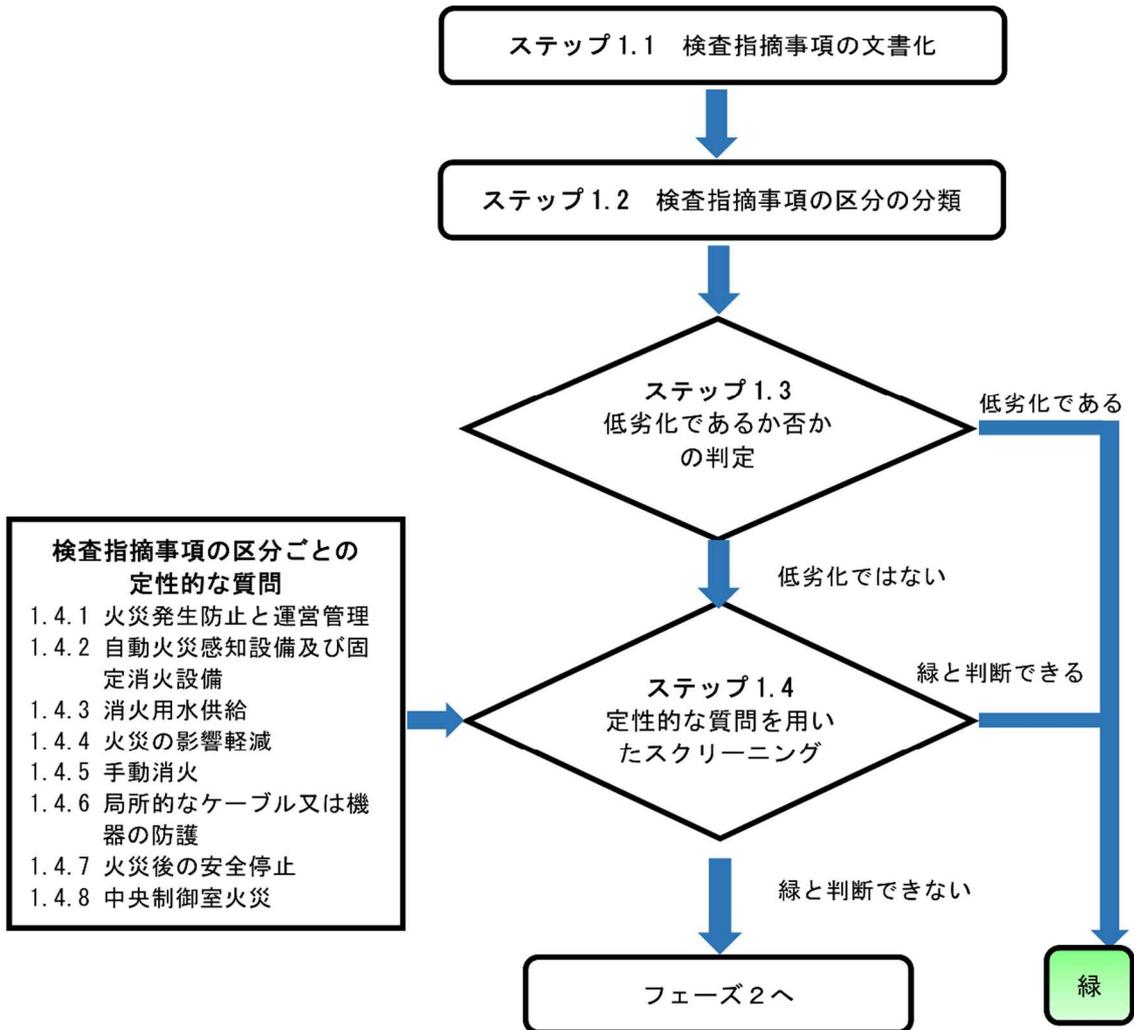
図 1 フェーズ 1 のフローチャート

検査指摘事項の重要度について、安全上重要な機器が設置されている火災区画の中で、火災感知器の母数に対し、劣化が見られる火災感知器の数が多き火災区画（4号タービン動補助給水ポンプ室）を選定し、「原子力安全に係る重要度評価に関するガイド」の「附属書5 火災防護に関する重要度評価ガイド」に従い評価を行った（参考2）。

ステップ1. 2において検査指摘事項区分を「1. 4. 2 自動火災感知設備及び固定消火設備」とし、ステップ1. 3において同附属書「添付3 劣化評価指針」の「2 自動火災報知設備及び固定消火設備」を用いて、当該検査指摘事項の劣化評価を行った結果、当該火災区画に設置された火災感知器4個のうちの2個が不適切な箇所へ設置されたものであったことから、10%以上の劣化とし、「高劣化」と判断した。

ステップ1. 4において、定性的なスクリーニング質問は、ステップ1. 2で分類した「1. 4. 2 自動火災感知設備及び固定消火設備」の「劣化した又は機能しない火災の感知又は固定消火設備は、安全停止に必要な機器を保護する設備の機能に悪影響を及ぼすか」であり、この回答は、当該火災区画にはタービン動補助給水ポンプが設置されていることから「Yes」となり、「緑」と判断できないことからフェーズ2に進む。

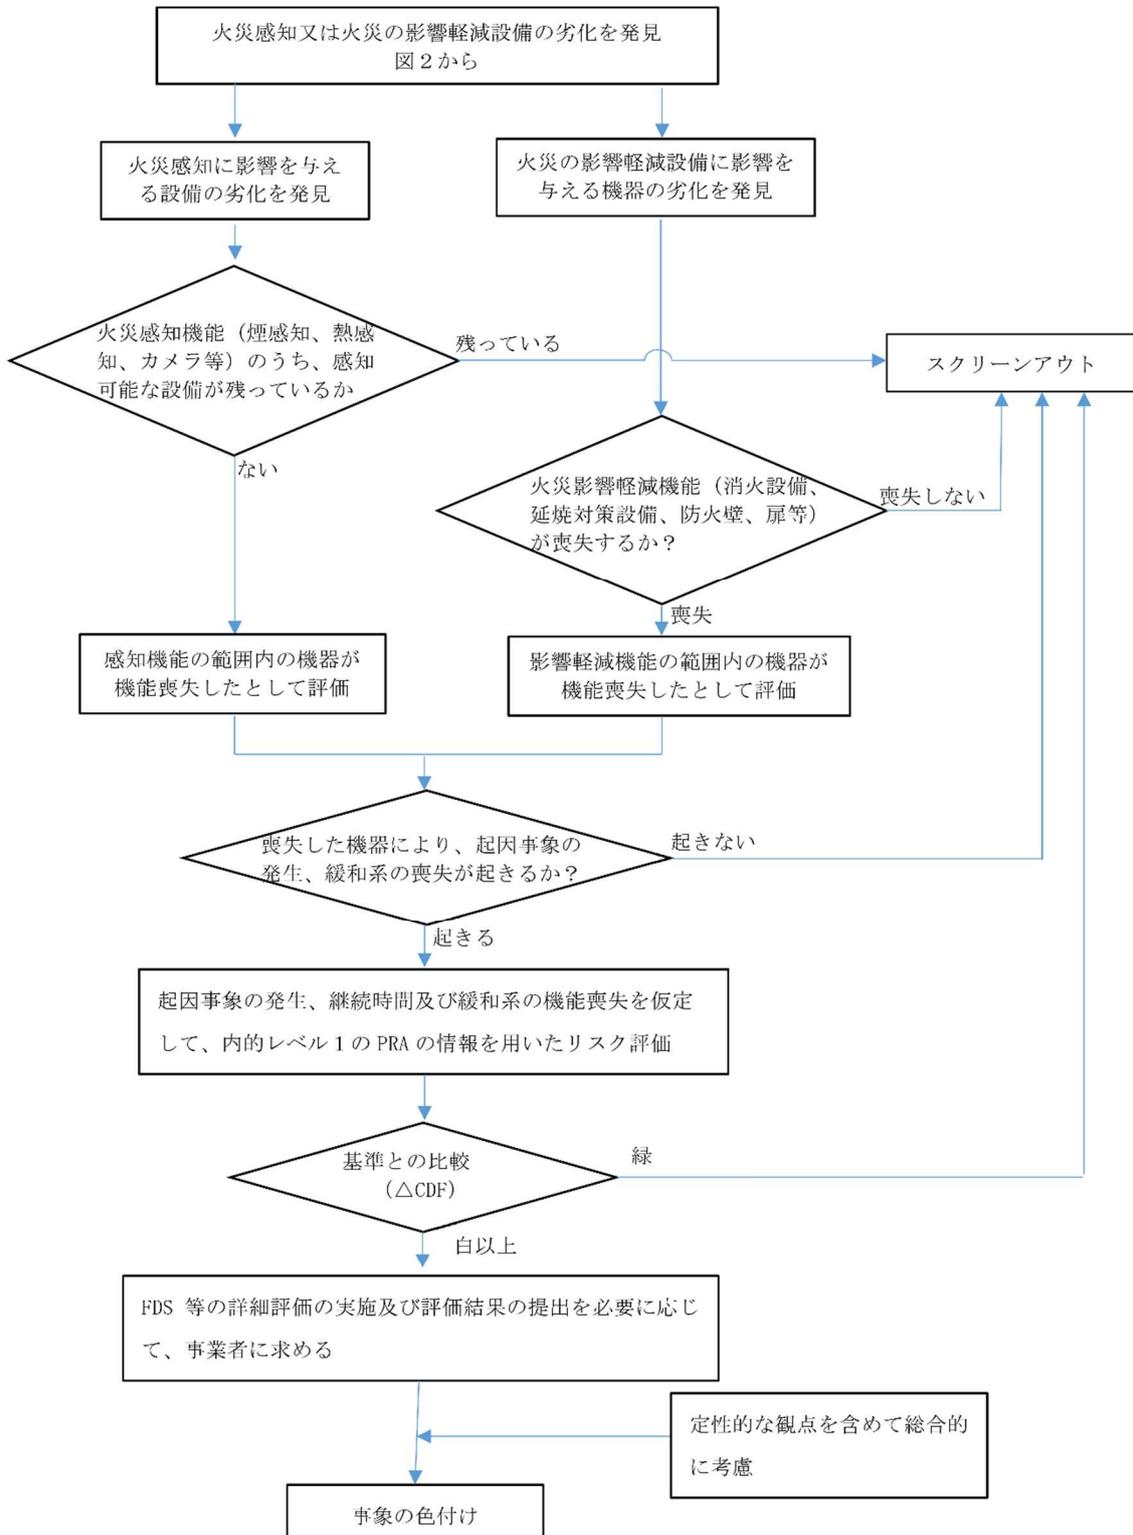
図 4 火災の感知設備又は火災の影響軽減設備の劣化を発見した場合の評価

フェーズ2では、附属書5の4. 3（2）に記載の「図4 火災の感知設備又は火災の影響軽減設備の劣化を発見した場合の評価」を適用した。その結果、4号タービン動補助給水ポンプ室内には、当該火災感知器以外に火災感知器2個が適切に設置されていることからスクリーンアウトとなり、「緑」に分類されると判断した。

フェーズ2評価では、検査指摘事項が火災の影響軽減に関することから、「4. 3 火災に関する事象のフェーズ2評価」の「(2) 火災の感知設備又は火災の影響軽減設備の劣化を発見した場合の評価」のとおり、図4に基づき評価し、図4の「火災の影響軽減設備に影響を与える機器の劣化を発見」のフローを用いた。図4の「火災影響軽減機能（消火設備、延焼対策設備、防火壁、扉等）が喪失するか？」の質問に対して、火災防護対象機器等の系統分離対策が施工されておらず、火災影響軽減機能が無いことから、「喪失」へ進む。

図4の「影響軽減機能の範囲内の機器が機能喪失したとして評価」は、まず、「4. 3 火災に関する事象のフェーズ2評価」の「(2) 火災の感知設備又は火災の影響軽減設備の劣化を発見した場合の評価」に基づき、「劣化した設備の機能喪失による影響範囲」を検討したところ、以下の2つの観点から、当該2区画において機能喪失する機器及び機能は無く、図4の「喪失した機器により、起因事象の発生、緩和系の喪失が起きるか？」の質問に対して、「起きない」となり、「スクリーンアウト」する。
