# 1号機原子炉格納容器内部調査について

2023年12月15日

東京電力福島第一原子力発電所事故対策室

## 1. 1号機PCV内部調査の概要

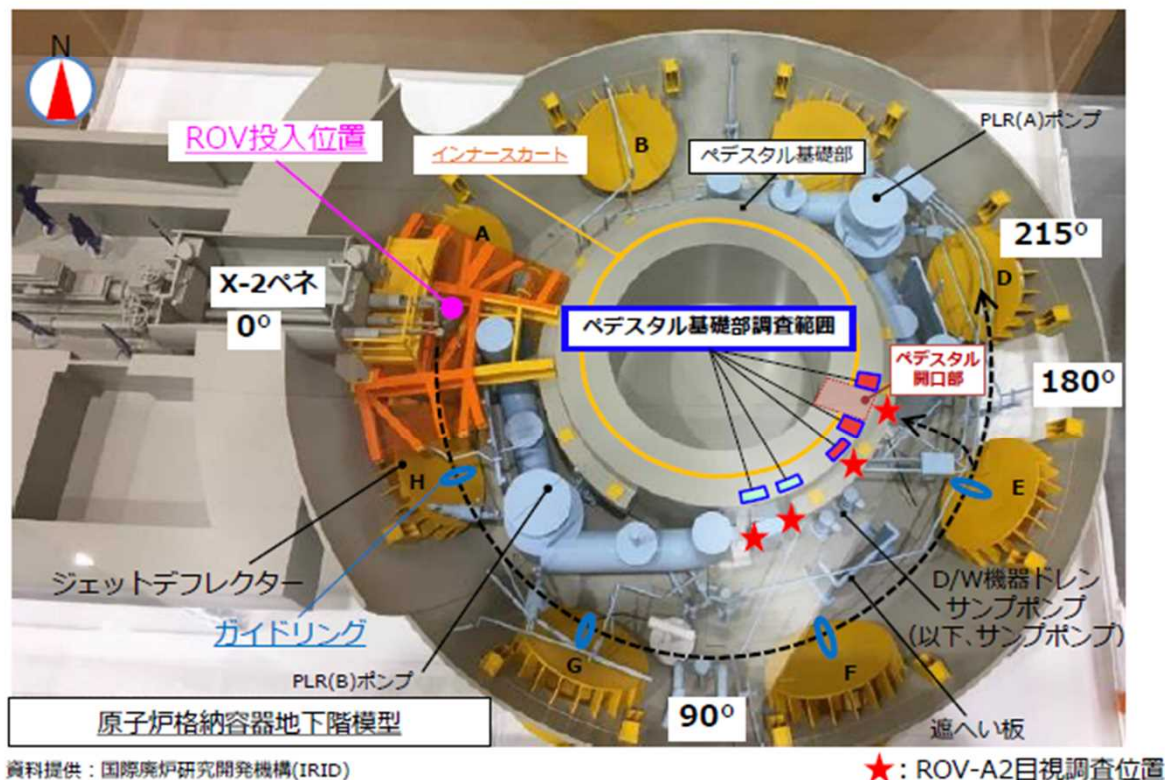
- 調査範囲はPCV地下階の約90°から約180°（ペDESTAL開口部含む）とし、カメラによる目視調査を実施  
 <主な調査箇所>
  - 既設構造物の状態確認及び堆積物の広がり状況・高さ・傾斜確認。
  - ペDESTAL開口部付近のコンクリート壁状況確認。（下図   調査箇所：  鉄筋露出、  露出無）
  - ペDESTAL内部の目視調査は調査実績等を踏まえ、最終でROV-A2を投入予定。

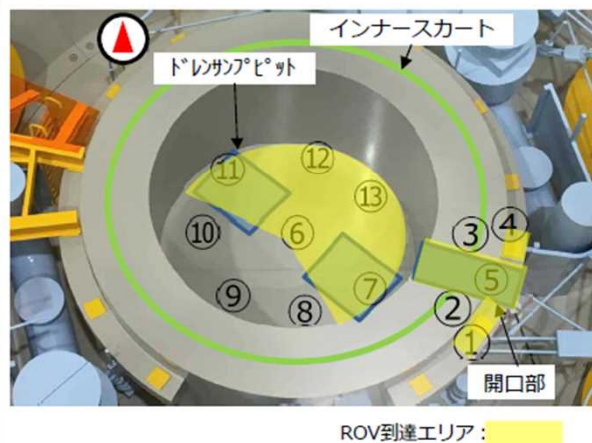
【1号機ペDESTAL内部】

- ROV-A2調査(後半)では、主にペDESTAL開口部やペDESTAL内部を撮影し、ペDESTAL基礎部、ペDESTAL内構造物、堆積物等を確認
- ROVの遊泳範囲として、開口部外側からペDESTAL内部の北側(右下図:黄色エリア)まで到達することができたが、南側は寄り付きでの調査はできていない
- 南側の映像については、ペDESTAL開口部(⑤)の位置や遊泳時の撮影映像から状況を確認

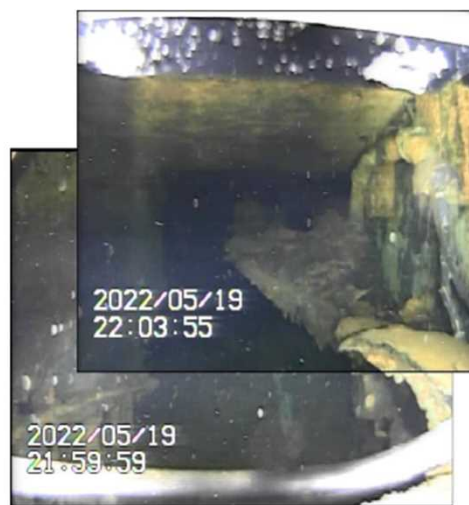
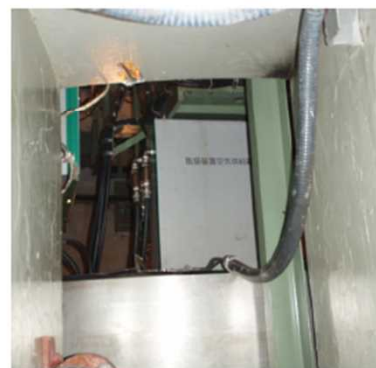
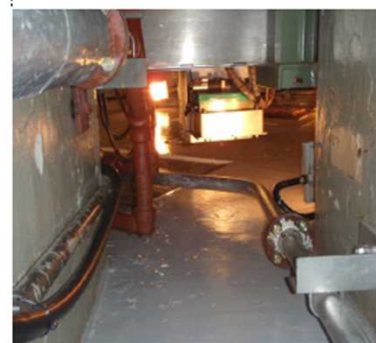
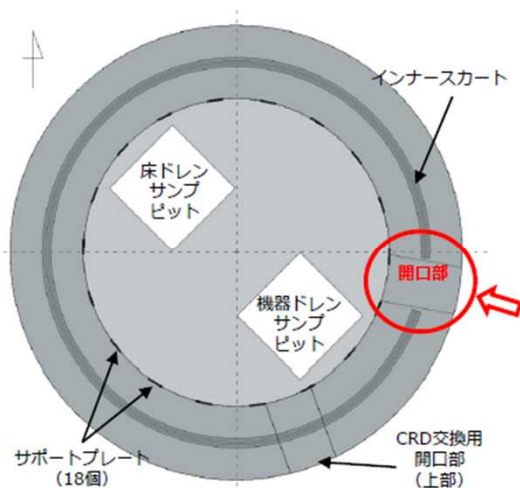
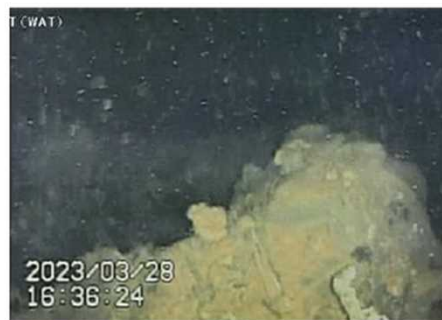
- 開口部に棚状堆積物が存在
- 事故前に存在していた構造物（CRD交換機等）は存在せず
- 開口部の床から1m程度はコンクリートがなくなり、鉄筋だけが残存（インナースカート高さに相当）
- 開口部のペDESTAL内への出口近辺に1m程度の高さの堆積物を確認

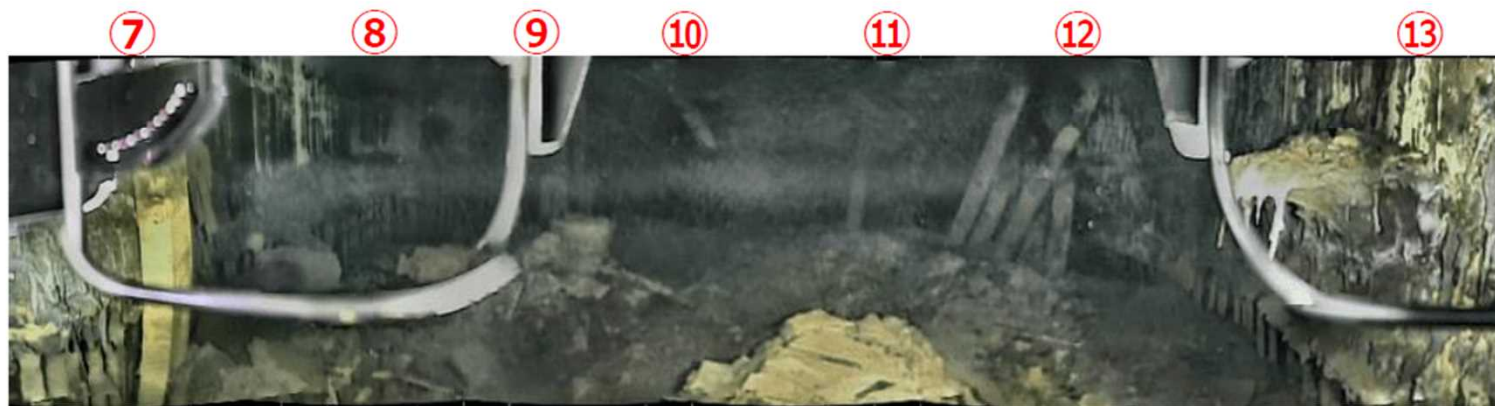
開口部出口から撮影したペDESTAL内部のパノラマ写真

- CRD交換機自体が存在せず
- 開口部同様、全周にわたり床から高さ1m程度までの高さで鉄筋が露出
- ペDESTAL外、開口部同様、一部に棚状堆積物を確認
- ペDESTAL壁周辺に落下してきたCRDハウジングを確認
