減容処理設備 空調バランスの不具合に伴う竣工について

2023年12月18日

東京電力ホールディングス株式会社

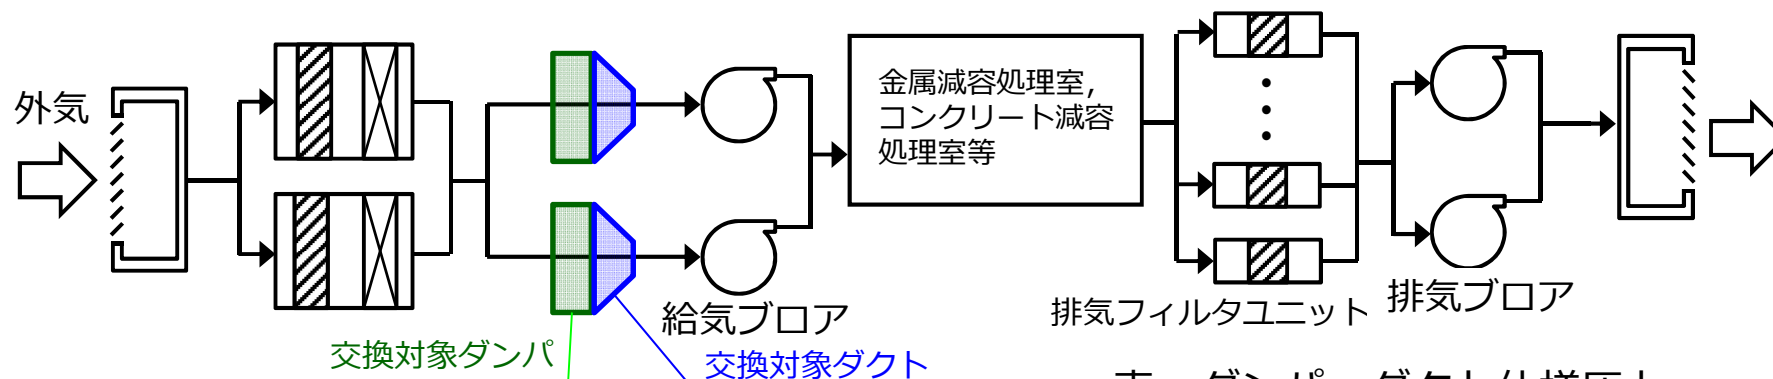
交換対象ダンパ 交換対象ダクト

- 給気風量 + インリーク量 ≒ 排気風量 となるよう、給気風量を減らす
 - ✓ 実機にて、給気風量を減らした試験を実施
 - 給気ブロアの上流のダンパを一時的に絞り、給気風量を減らす (110,600m³/h→95,021m³/h)
 - 実際の運用を模擬するため、シャッターの開閉を実施
 - 結果、全てのシャッター開閉パターンで、負圧を維持出来ることを確認 (参考5参照)
 - ✓ 給気風量 + インリーク量 ≒ 排気風量とする方法
 - ・ 給気風量とインリーク量を排気量と同程度にするには、建屋のインリーク量を減らす、排気ブロアの風量を増やす・・・といった複数の方策がある
 - ・ 今回は、将来インリーク量が増減した際に対応が可能であることから、給気ファン上流のダンパを絞ることとした
 - ・ 既に実施したインリーク量を減らす方策 (重量シャッターの刷毛、コーキング処理等*) が全て機能を失っても、負圧を維持出来るように設計
 - *) コーキング処理等の実施箇所は、今後点検、メンテナンスを行う
 - ✓ 関連工事
 - ・ ダンパを絞ることで、ダンパ、ダクト内の圧力が変わる
 - ・ 既存のダンパ、ダクトの一部で、仕様圧力を超えることを確認
 - ・ 下記2箇所のダンパ、ダクトを交換する工事を実施

既設		交換後	
	ダンパ	ダクト	ダンパ	ダクト
仕様圧力	-2,000	-2,000	-5,000	-5,000

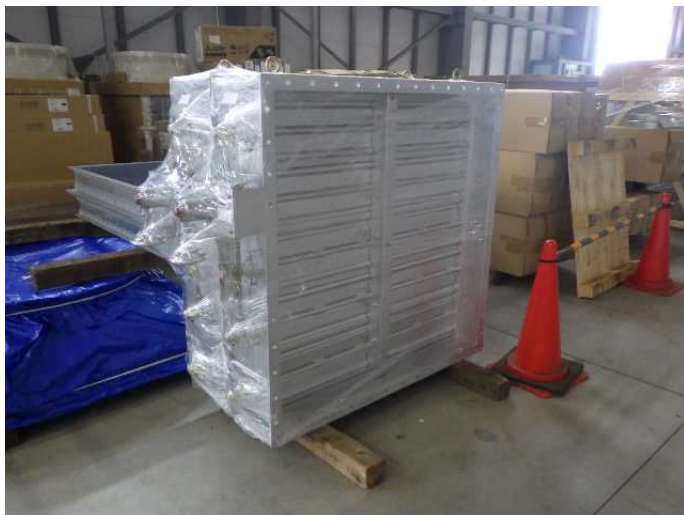
取り替えダンパ (10/5 1F構外)

- 2023年10月11日 交換対象となるダンパ、ダクトが到着
(写真は福島第一構外で保管中のダンパとダクト)

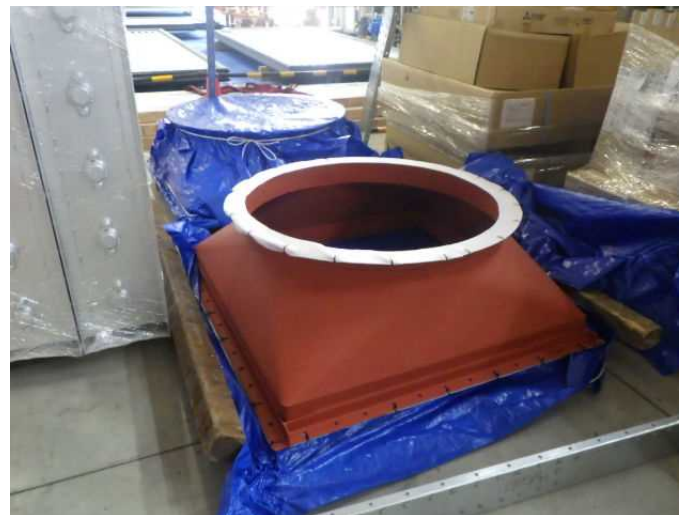
取り替えダクト (10/5 1F構外)

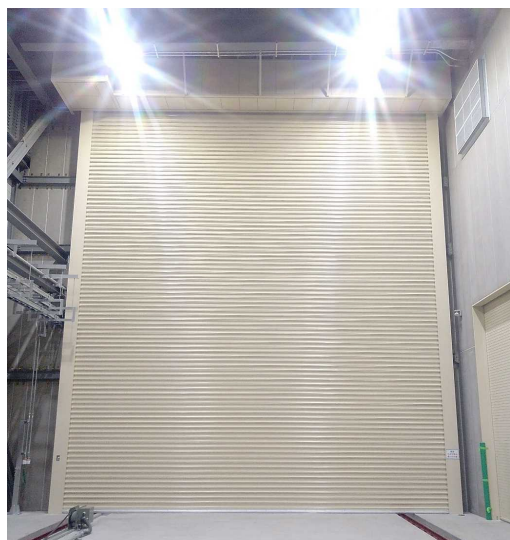
建屋南西 重量シャッター（建屋内より撮影）

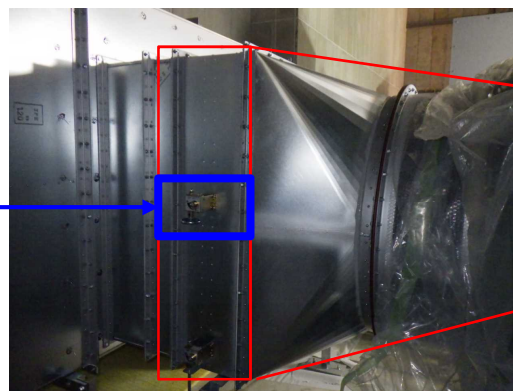
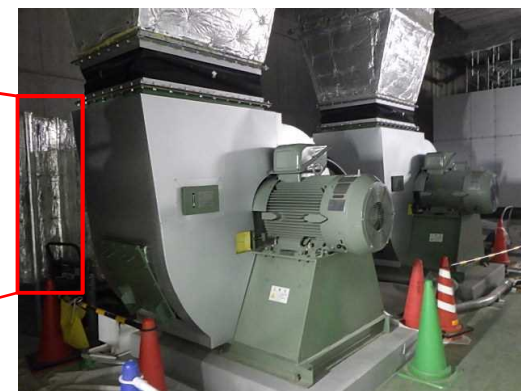
このダンパを絞る
