2021年2月13日に発生した福島県沖地震に関する 設備点検および確認事項への対応状況 及び今後の耐震設計について

2023年12月18日

東京電力ホールディングス株式会社

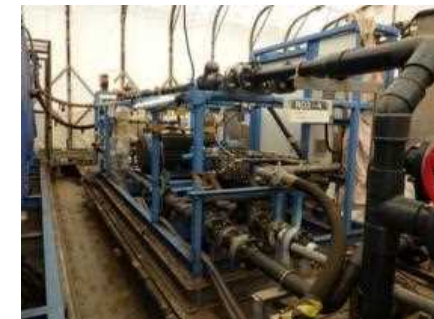
淡水化装置（RO-3 - 4）全体図

機器名称	評価部位	評価項目	水平震度 1.2ZPA [G]	鉛直震度 1.2ZPA [G]	転倒M (kN・m)	安定M (kN・m)	算出M /許容M	評価
逆浸透膜装置 (RO-3)	機器	転倒	0.43	0.23	2.020	1.387	1.456	×

設計上の基準値を上回るため，基礎ボルトの強度評価を実施

機器名称	評価部位	評価項目	水平震度 1.2ZPA [G]	鉛直震度 1.2ZPA [G]	算出応力 (MPa)	許容応力 (MPa)	算出応力 /許容応力	評価
逆浸透膜装置 (RO-3)	基礎 ボルト	せん断	0.43	0.23	3	118	0.03	○
		引張			7	153	0.05	○

評価事項	損傷	詳細点検項目	確認事項	点検結果
フランジ間に開き方向の水平荷重による影響	フランジ部の損傷	フランジ部の開放点検	内部の漏えい痕等の確認	漏えい痕無
フランジ部の圧縮方向の水平荷重による影響			ガスケットの局部潰れ、だ痕等の確認	ガスケット異常無
装置のズレによる影響	フランジ部近傍のサポート鋼材（Uバンド等）の損傷	詳細目視点検	機器取り合いとの鋼材の変形や接触痕の確認	変形や接触痕等異常無

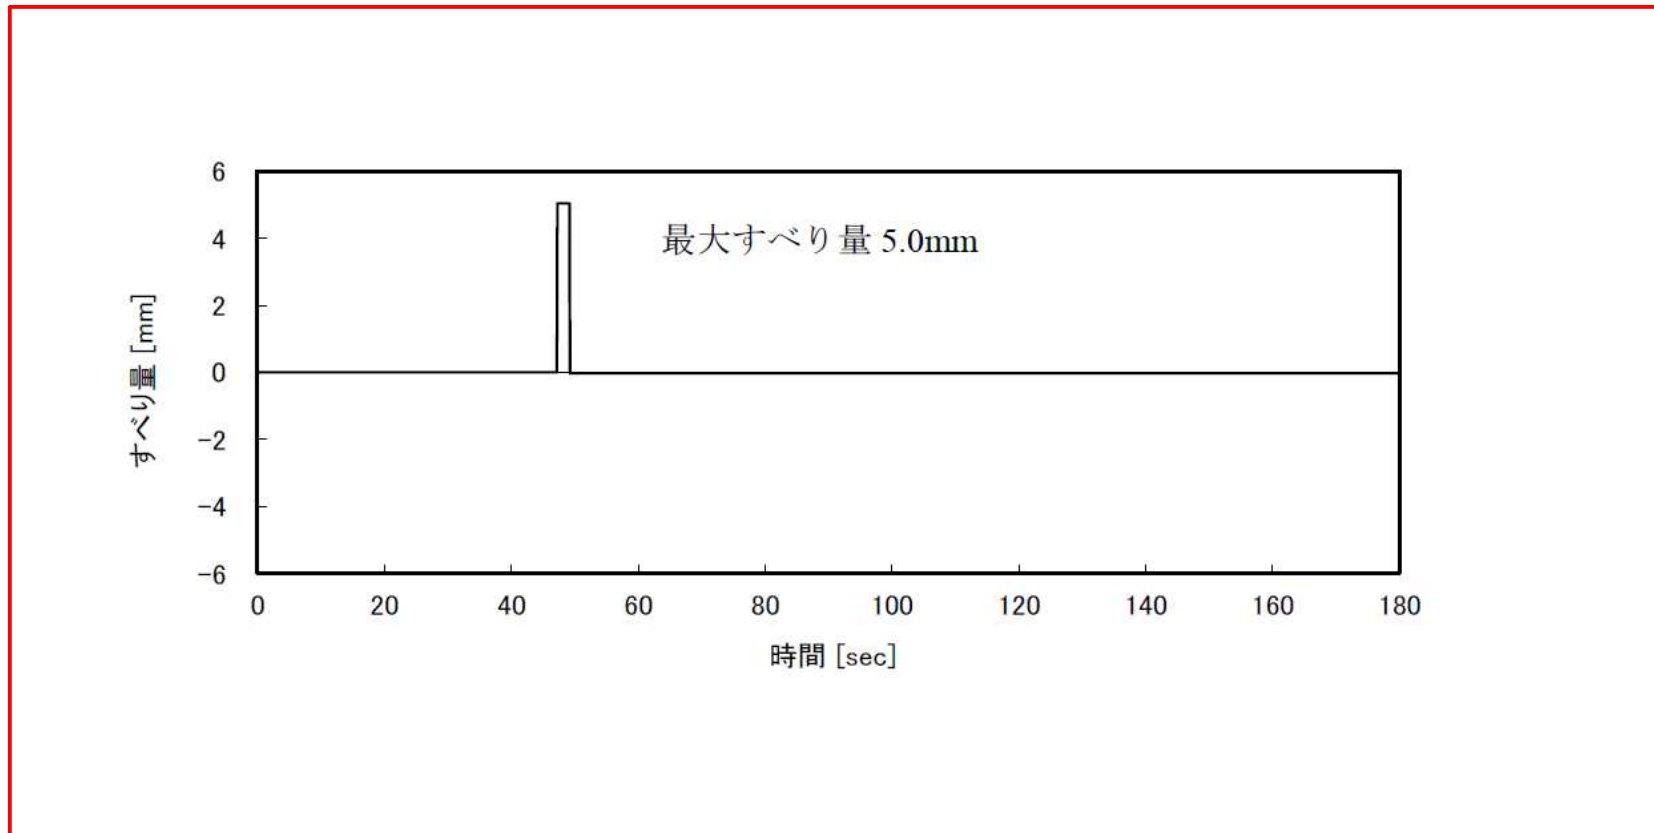
使用済セシウム吸着塔一時保管施設に保管するボックスカルバート（高性能容器HICを格納）に対し、2月13日の観測データ（はぎとり波）を入力してズレの大きさを評価した。評価した結果、ズレは**5.0mm**（東西**5.0mm**，南北ズレなし）であり設計上の基準値450mmを下回ることを確認した。

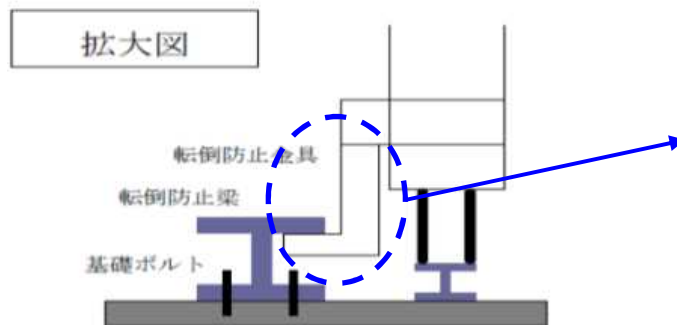
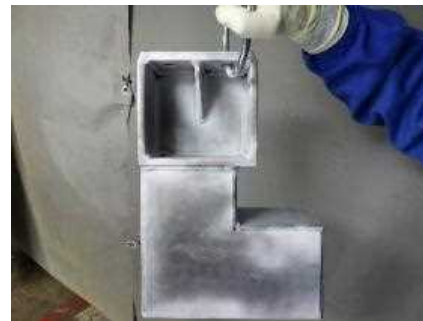
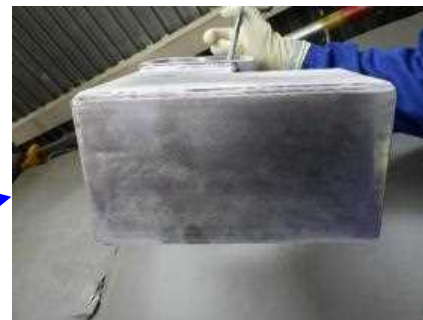
転倒防止金具
PT結果

評価事項	損傷	詳細点検項目	確認事項	点検結果
転倒防止梁及び転倒防止金具の影響	溶接部の割れ	浸透探傷検査（PT）	溶接部等の割れを確認する	有意な指示模様無し
	変形	詳細目視	変形による確認	各変形等無し
せん断力（水平方向）による基礎ボルトの影響	基礎ボルトの割れ、欠陥	超音波探傷検査（UT）	垂直法により欠陥の有無を確認	有意な指示エコー無し※
引張力（垂直方向）による基礎ボルトの影響	基礎ボルトの伸びによる緩み等	打診試験	伸びが発生した場合緩みが確認される事を想定し、打診音で違いを確認する。	打診音での緩み確認せず※

※ 2月13日地震時のクレーン停止位置の基礎ボルト実施

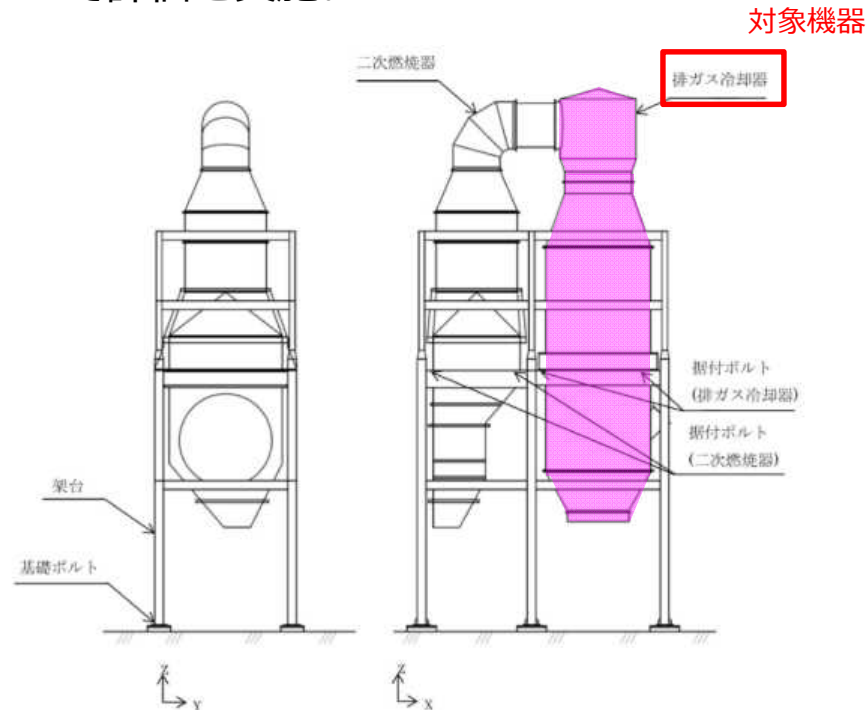
部材	材料	応力の種類	算出応力 (MPa)	許容応力 (MPa)	算出応力 / 許容応力	実施計画記載の算出応力 (MPa)	評価
排ガス冷却器	SS400	一次一般膜	135	218	0.62	58	○
		一次	446	209	2.14	196	×

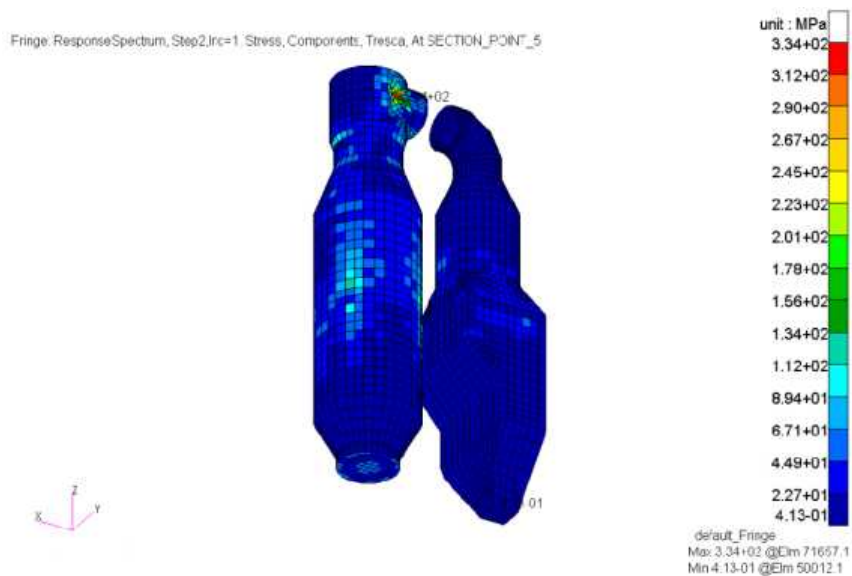
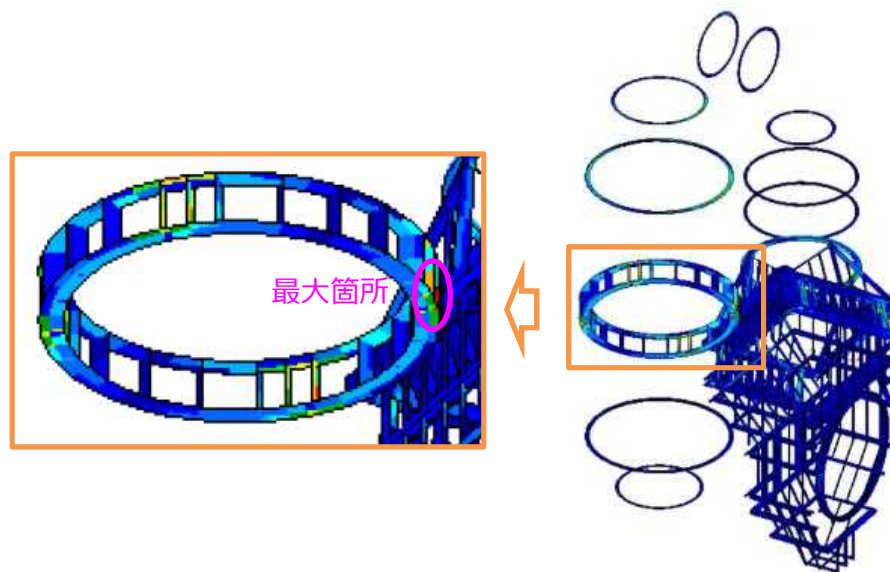
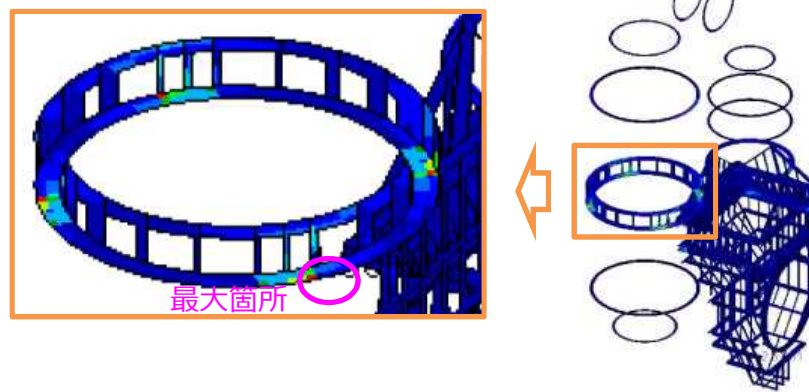
図 8.3-3 スペクトルモーダル解析の地震力 $\sqrt{(F_h x^2 + F_v^2)}$ による
二次燃焼器、排ガス冷却器のトレスカ応力（外面）（排ガス冷却器 Max. 334 MPa）

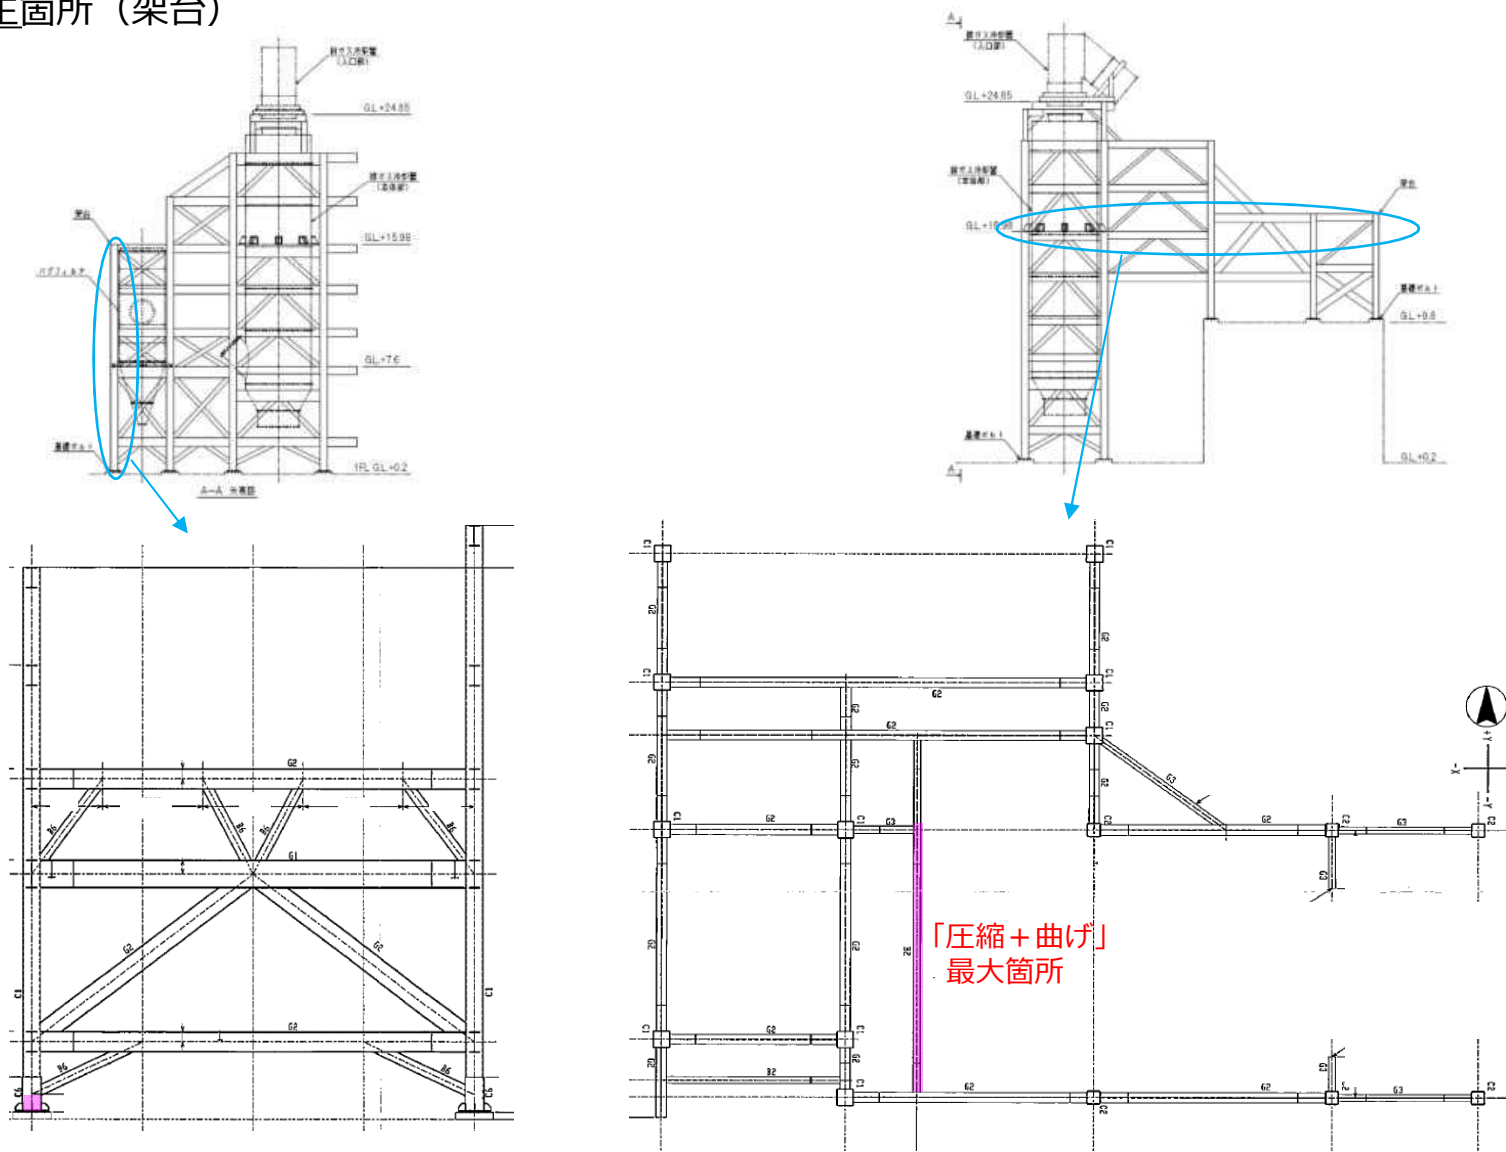
最大応力発生箇所（架台）

「組合せ」
最大箇所

「圧縮+曲げ」
最大箇所

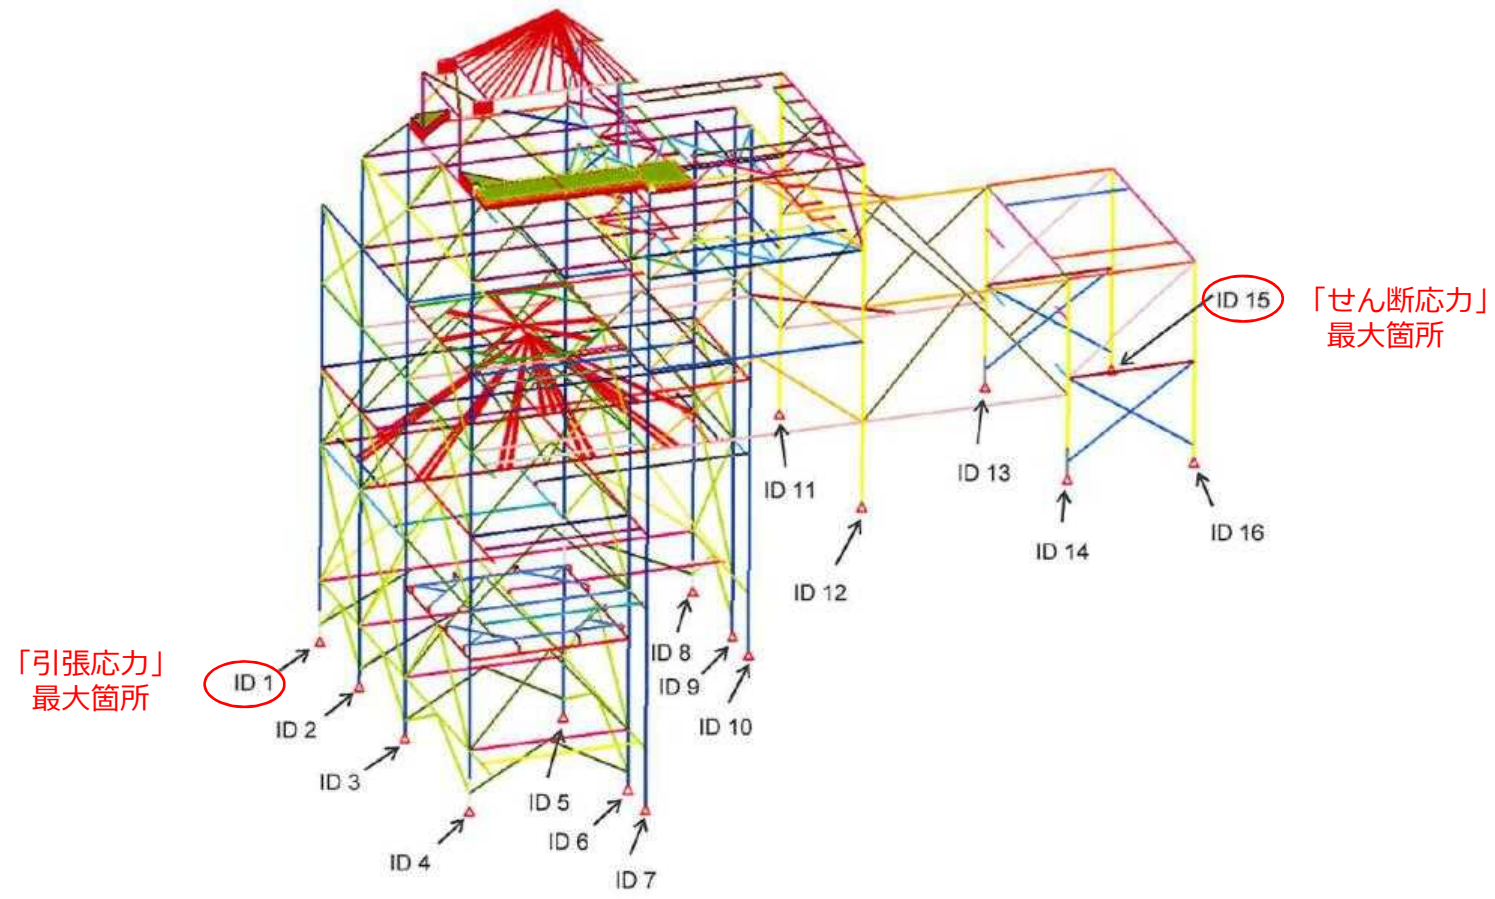
最大応力発生箇所（基礎ボルト）

評価事項	損傷	詳細点検項目	確認事項	点検結果
梁の地震による影響	溶接部の割れ	詳細目視	変形、塗装の剥がれ等の確認	変形、塗装の剥がれ等異常無
水平方向地震力のせん断力による影響	基礎ボルトの割れ、欠陥	超音波探傷検査（UT）	垂直法により欠陥の有無を確認	有意な指示エコー無
垂直方向地震力の引張力による影響	基礎ボルトの伸びによる緩み等	打診試験	伸びが発生した場合緩みが確認される事を想定し、打診音で違いを確認する。	打診音での緩み確認せず

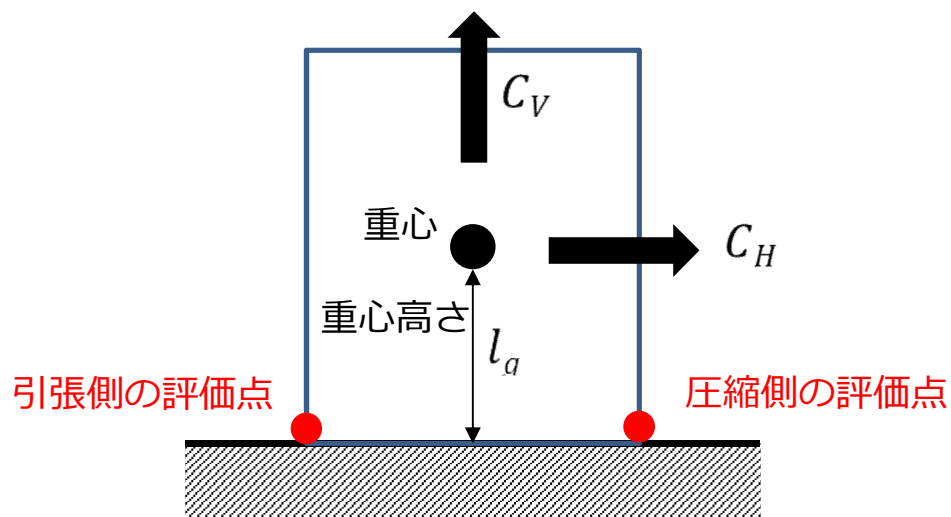
- 引張と圧縮のうち、より大きい側と設計上の基準値を比較評価する。

エリア	タンク容量	算出応力【MPa】	許容応力【MPa】	判定
B	1,330m ³	370	240	×
B	700m ³	400	240	×
D	1,000m ³	227	236※	○
H4北	1,200m ³	325	240	×
H8	1,000m ³	248	240	×

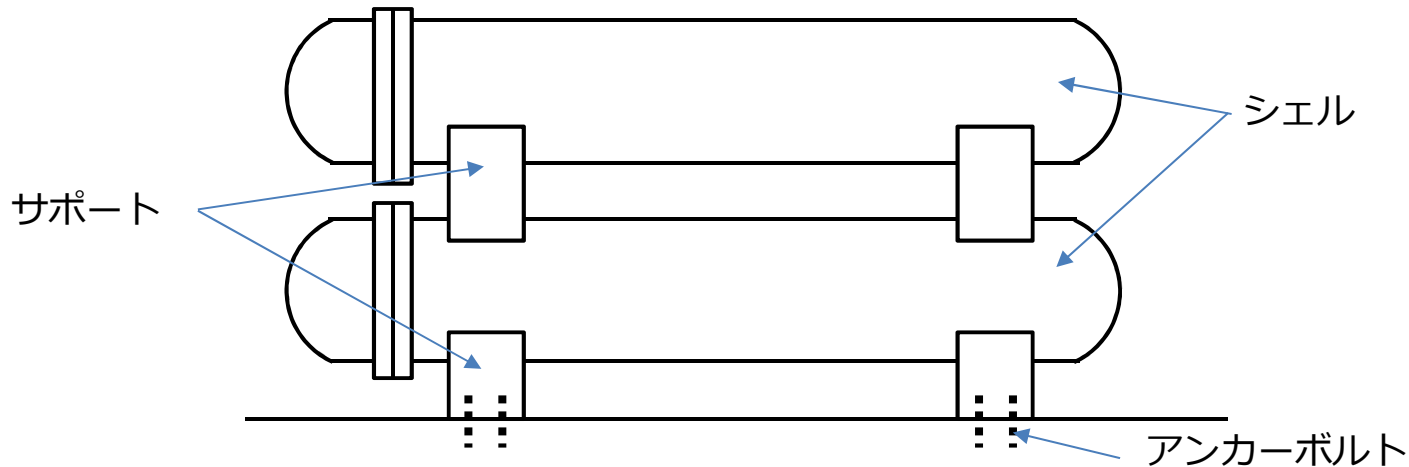
評価部位	材料	算出応力 (MPa)	許容応力 (MPa)	算出応力 / 許容応力	工認記載の算出応力 (MPa)
シェル	SGV42	61	209	0.30	50.3
サポート	SS41	6	235	0.03	4.6
アンカーボルト	引張	14	178	0.08	12.9
	せん断	11	132	0.09	12.5

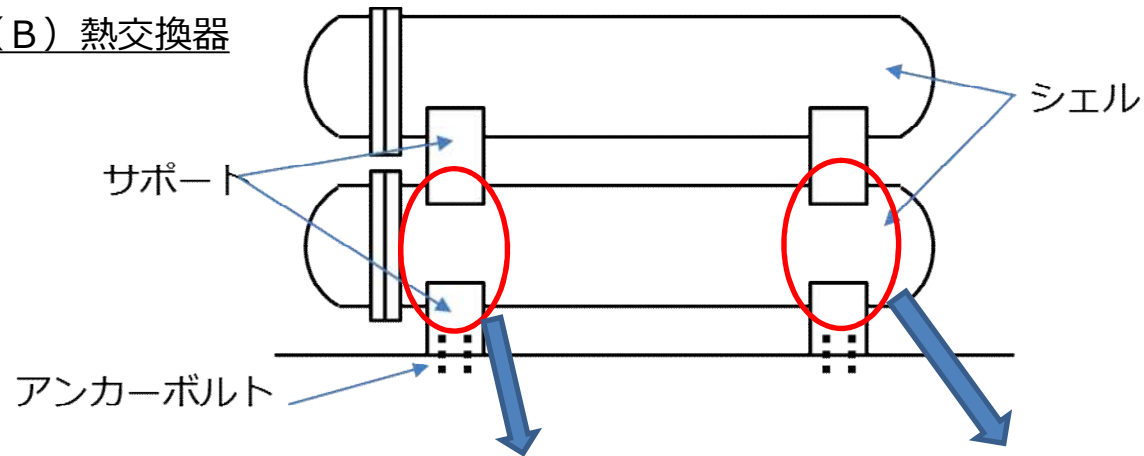
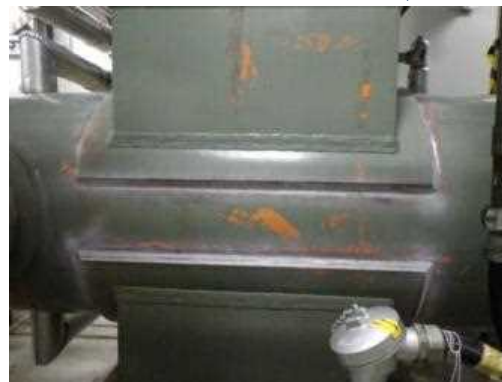
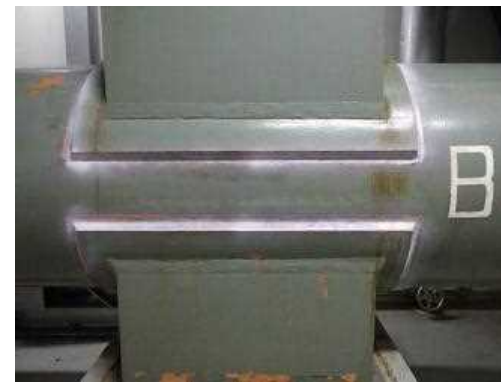
シエルとサポート部のPT結果

評価事項	損傷	詳細点検項目	確認事項	点検結果
熱交換器とサポート付根部の地震による影響	溶接部のひび割れ、欠陥	浸透探傷検査	溶接部の割れを確認	・有意な指示模様無
