ガラス固化技術開発施設(TVFF)における 固化処理状況について

令和5年12月20日

日本原子力研究開発機構(JAEA)

2. 両腕型マニプレータ G51M120右腕ハンド部の導通不良に係る対応について(2/13)

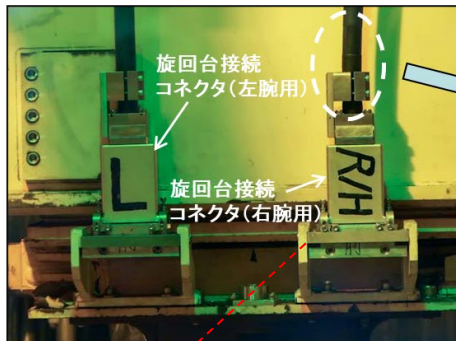
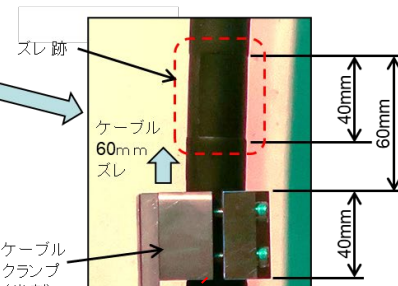
- ✓ ケーブルクランプの締付が不十分のためケーブルがズレ、テレスコ側コネクタ部の断線や破損が生じた。

断線およびコネクタ破損状態

テレスコ側コネクタ部詳細 (正常)

ケーブルクランプ ズレ跡

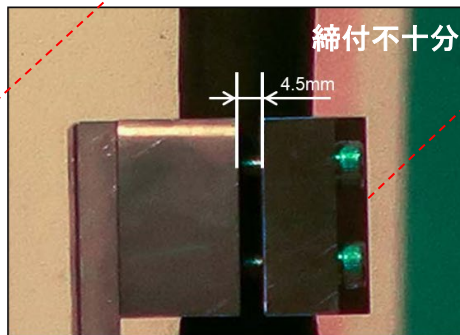
G51M120 右腕用コードリール

図-7 ケーブルクランプ詳細(ITVカメラ映像)

● 旋回台接続コネクタのケーブルクランプ(半割)の隙間は約4.5mmで適正值の約2.5mmより広く、クランプによるケーブルの締付不足の状態にあった。

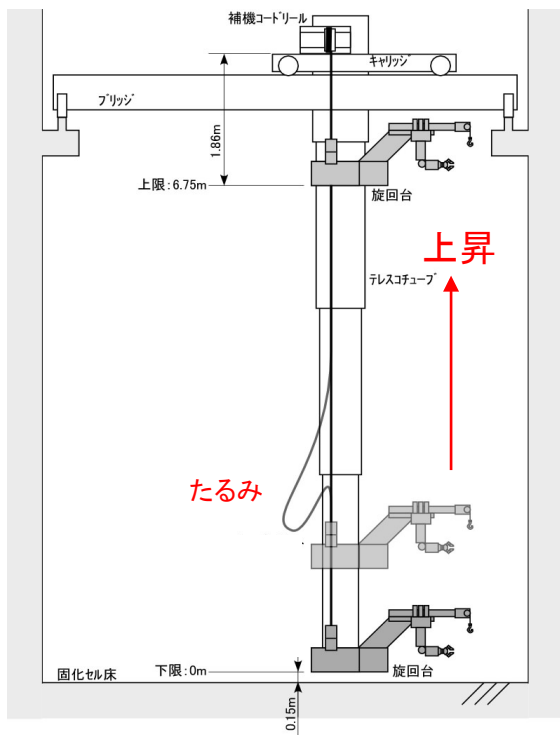
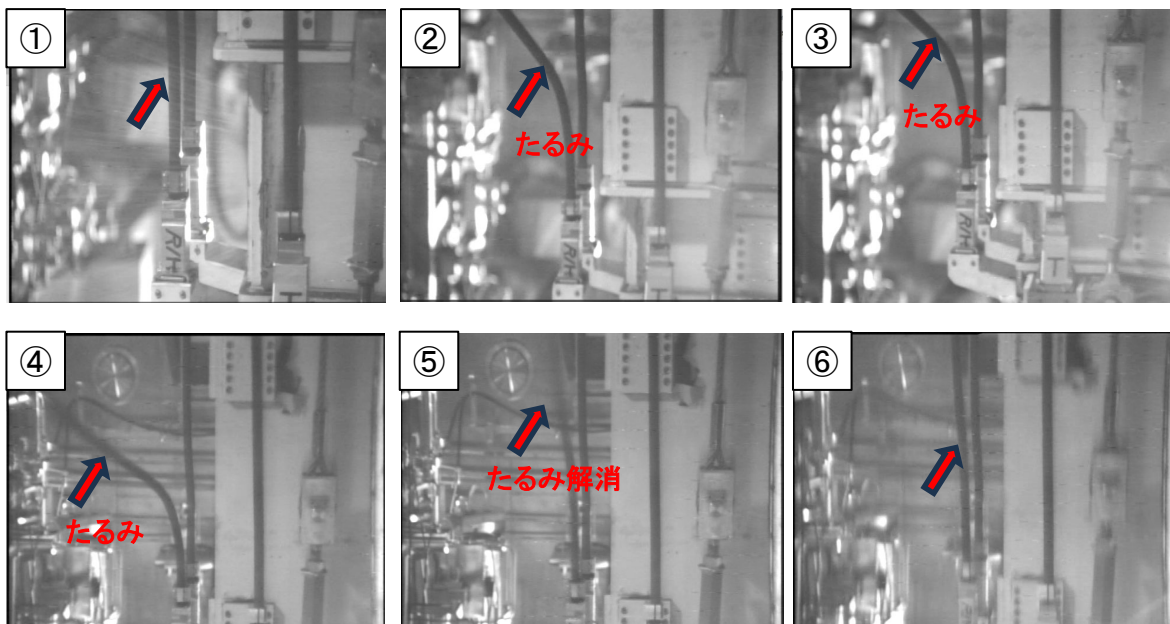
図-8 右腕用コードリール巻取り時のケーブルのたるみ事象

- ✓ 本来、コンストンバネの力でコードリールが回転し、ケーブルが旋回台の上昇に追従してたるまないように巻き取るべきところ、一時的にコードリールの回転(巻き取り)の動作不良が生じ、上昇中にケーブルにたるみが発生(実際の固化セル内のITVカメラ映像により確認)。
- ✓ その後、ケーブルの巻き取りが急に再開し、ケーブルのたるみが解消する。
- ✓ なお、左腕用及び旋回台用のコードリール巻取り時にケーブルのたるみ事象は起きていない。

実際の固化セル内のITVカメラ映像

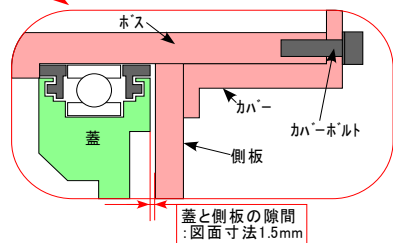
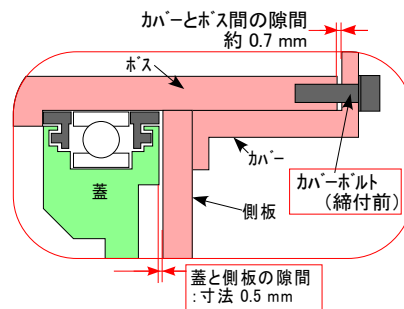
カバーボルト締付前

巻取り不良のコードリールの軸受け部

組立時、カバーボルトを締め付けることで、
 ①ボスとカバーの隙間が無くなり、その分、ボスがカバー側に引張られ移動する。
 ②ボスの移動とともに蓋が引張られて移動し、蓋と側板の隙間が無くなって干渉することで、摩擦力により外胴や内胴の回転が阻害される。

- ・今回取り外したコードリールのカバーボルトの締付前は、蓋と側板の隙間は約0.5 mmであった(1.5 mm(目安※))。
- ・カバーボルト締付前の状態で、ボスとカバーに隙間が約0.7 mm生じており、カバーボルト締付時にボス(蓋も含む)が約0.7 mm引張られて移動することで、側板と蓋が干渉することがわかった。

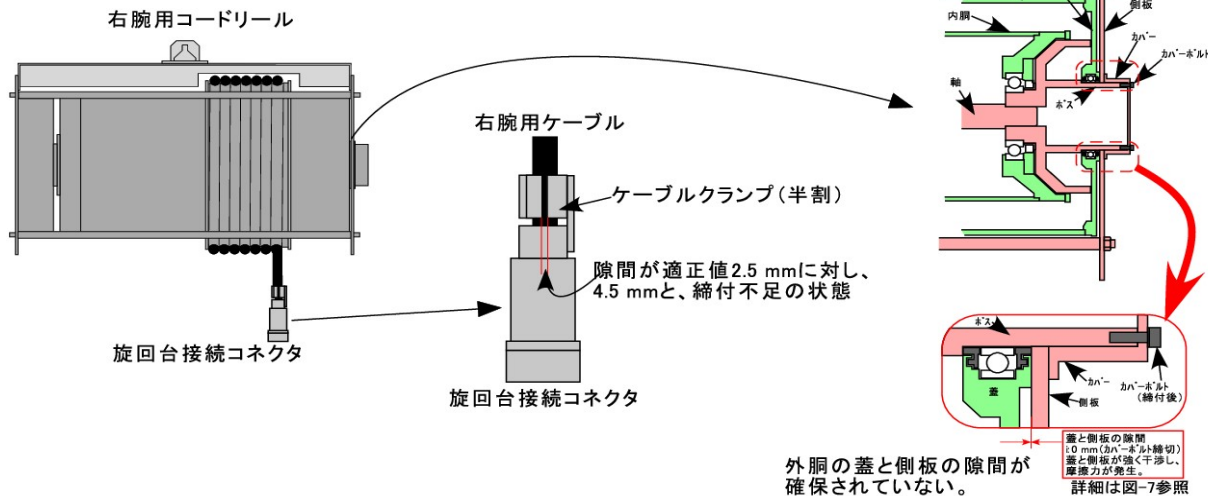
● カバーを取り付ける際に、カバーボルトを締め付けるとボスを介して外胴の蓋が引張られて、側板との隙間が無くなり干渉することで、摩擦力が生じて動作抵抗となった。

外胴の蓋と側板の隙間が確保されていない。
蓋と側板の隙間(0mm(カバーボルト締付後))蓋と側板が強く干渉し、摩擦力が発生。詳細は図-7参照

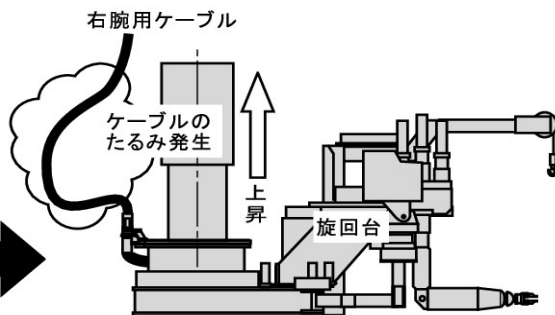
● 旋回台上昇操作時に、コードリールの外胴の蓋(回転部:アルミ製)と側板(固定部:SUS製)が干渉して、使用開始後、短時間で動作抵抗が増し、一時的にコードリールの巻取動作不良が生じ、上昇の停止及びケーブルにたるみが生じた。

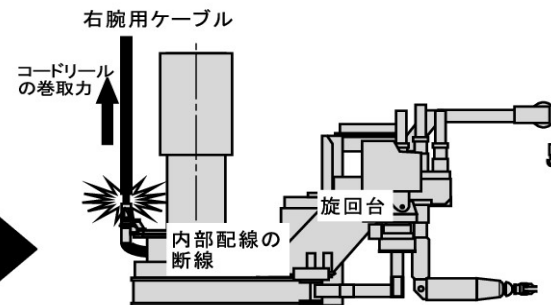
図-10 本事象の推定プロセス

● たるみが生じると、ケーブルの荷重が旋回台側にも掛かり、コードリールに掛かるケーブルの荷重が小さくなることで、バネによる巻取り力が勝り、ケーブルの巻取りが急激に再開する。この時、ケーブルが張る瞬間にケーブルに過度な引張り力が生じた。
● ケーブルへの過度な引張り方向への負荷により、旋回台接続コネクタクランプからケーブルが約60mm上方にズレ、接続コネクタ内部のコネクタピン配線接続部において断線やコネクタ破損によるピンの抜けが発生し、導通不良に至った。
