# 高浜発電所 3, 4 号炉 劣化状況評価 照射誘起型応力腐食割れ

関西電力株式会社

2023年12月5日

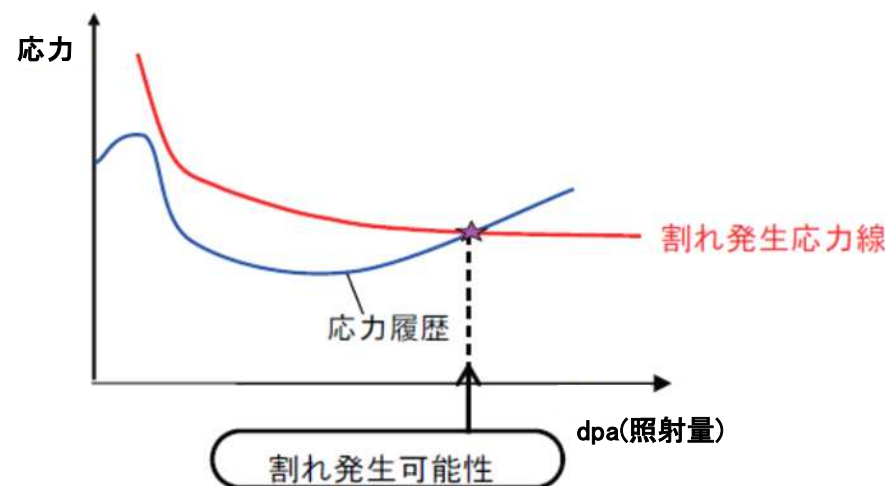
図1 割れ発生予測評価概念図

② 評価ガイド(案)に定められている割れ発生応力線と①で算出したバッフルフォーマボルトの応力履歴を重ね合わせる(図1)。

③ バッフルフォーマボルトの応力履歴が割れ発生応力線を超えた時点をIASCCの発生時間とする。

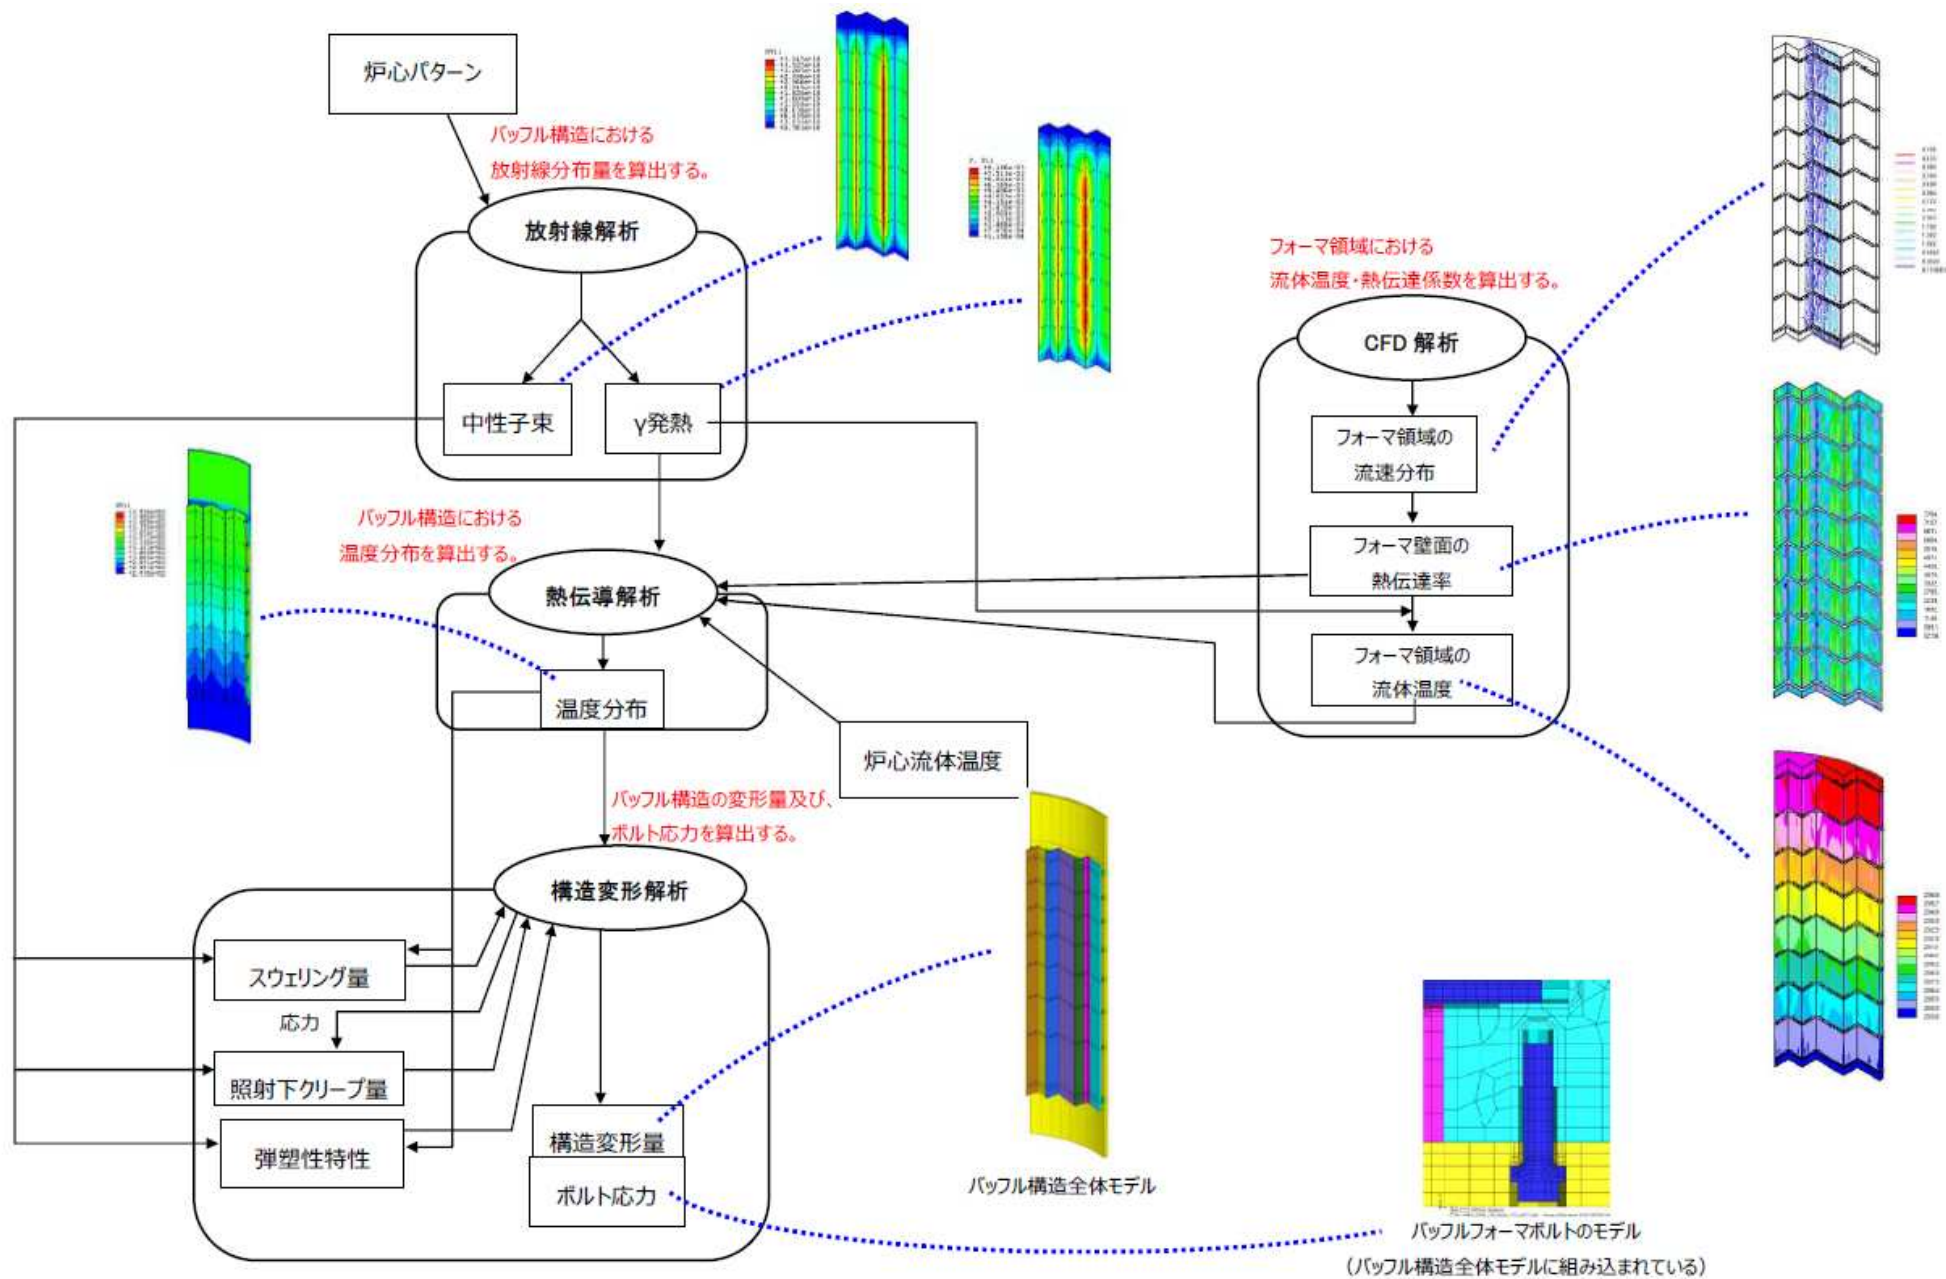
図2 バブルフォームボルトの応力評価手法

① 運転時間(照射量)によって変動するバッフルフォーマボルトの応力履歴を算出(次頁の図2)。

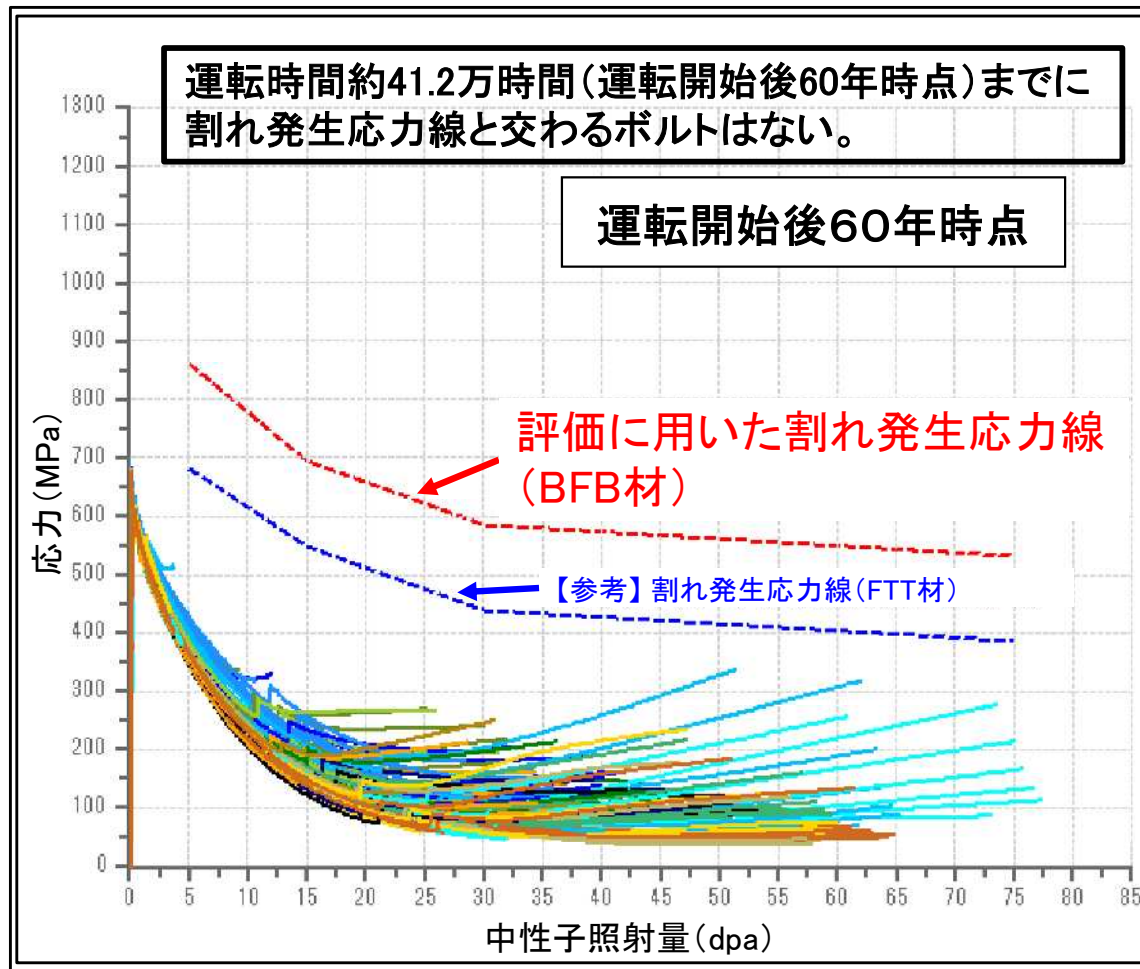
図3 バッフルフォーマボルトの応力履歴と割れ発生応力線図の重ね合わせ(応力履歴 約41.2万時間まで)

- ・評価の結果、運転開始後60年時点(約41.2万時間(47.0EFPY)※1)までに**バッフルフォーマボルト(全数)※2の応力履歴が割れ発生応力線※3 を超えることはなく、IASCC発生の可能性が小さいことを確認した(図3)。**

- ※1 長期停止前の2010年末までの設備利用率(3号炉:82.8%、4号炉:84.6%)に対し、今後の設備利用率を90%とする保守的な想定。  
高浜3号炉と4号炉の包絡条件で60年時点のEFPYが大きい4号炉の値を用いた。(3号炉:46.9EFPY、4号炉:47.0EFPY)  
また、高浜3号炉と4号炉は運転の途中段階からMOX燃料を装荷しており、MOX燃料装荷以降の中性子束は保守的に実績炉心の中性子束の1.2倍として評価した。
- ※2 炉心の対称性から1/8領域を評価領域とし、1/8領域における全ボルトの評価を実施。
- ※3 原子力安全基盤機構「平成20年度 照射誘起型応力腐食割れ(IASCC)評価技術に関する報告書」のバッフルフォーマボルト材の割れ発生応力線を用いた評価。

ただし、「照射誘起型応力腐食割れ(IASCC)評価技術に関する報告書」で得られた知見を用いて評価した結果、運転開始後60年時点でのボルトの損傷本数は0本となり、バッフルフォーマボルトのIASCCが炉内構造物の構造強度・機能の健全性に影響を与える可能性は小さいと考える。

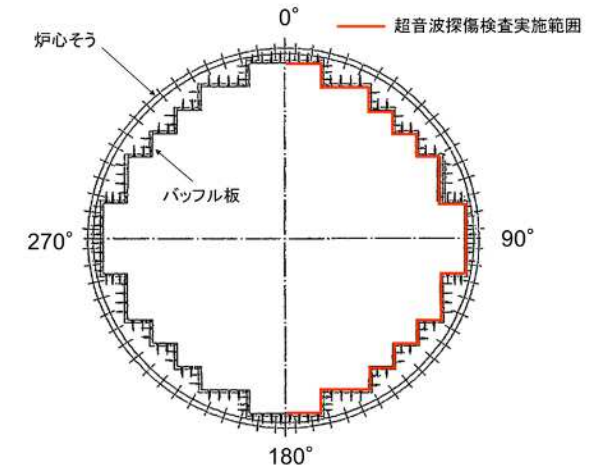
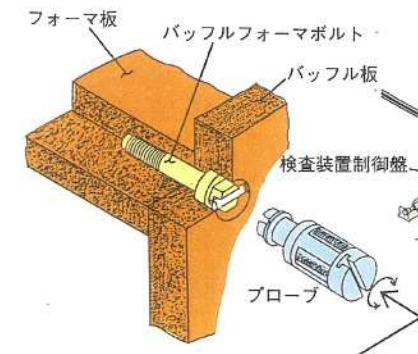
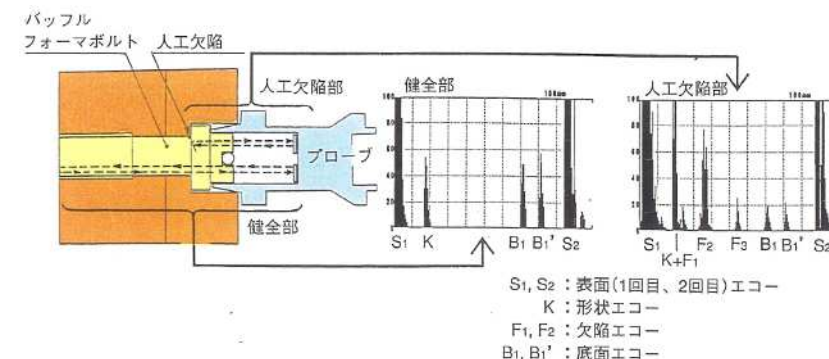
垂直法(一探法)により実施する。

検査の結果、検査対象範囲のすべてのボルトに有意な欠陥エコーおよび著しい底面エコーの減衰は認められず、健全性が確認された。
