# 原子力規制検査の実施状況

令和5年12月21日  
原子力規制庁  
検査監督総括課

# 令和 5 年度第 2 四半期の原子力規制検査等の結果

令和 5 年 11 月 22 日  
原 子 力 規 制 庁

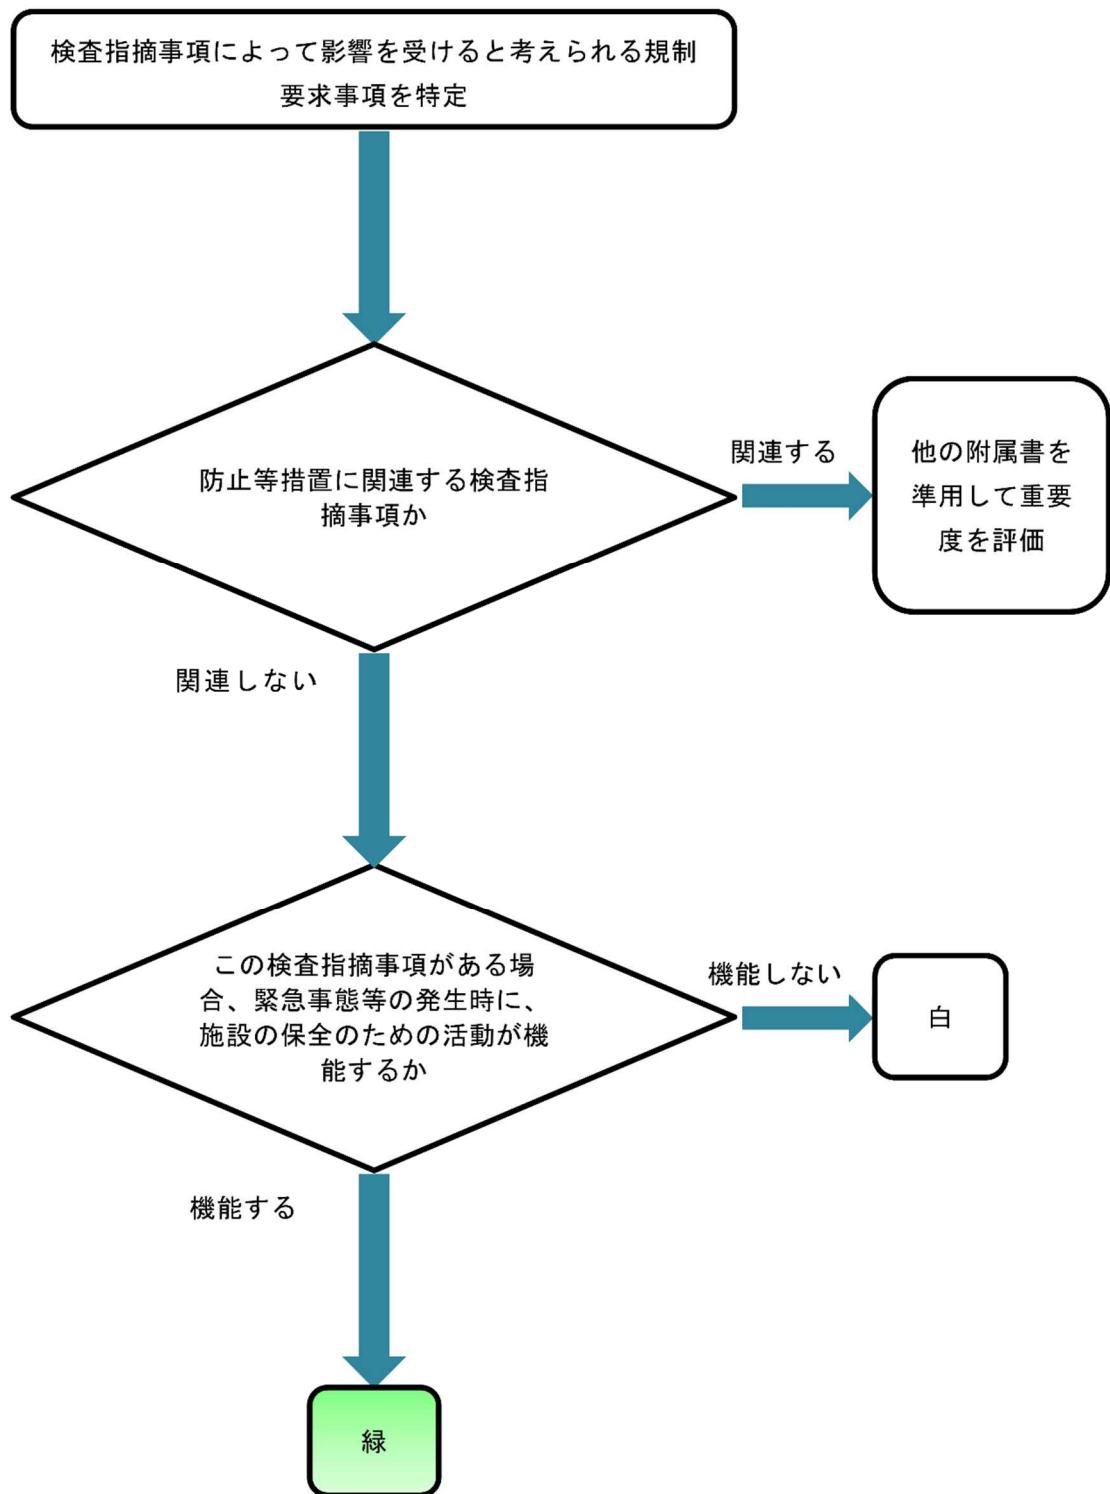
図 平時における重大事故等対処等に係る設備・機器及び体制の整備に関する重要度評価フロー

原子力安全に係る重要度評価に関するガイド」の「附属書2 重大事故等対処及び大規模損壊対処に対する重要度評価ガイド」に従い以下のとおり評価を行った（参考1）。

本件は、平時における教育訓練に関する不適合であることから、「4. 1 平時における重大事故等対処等に係る設備・機器及び体制の整備に関する不適合」に基づき評価する。

「a. 検査指摘事項によって影響を受けると考えられる規制要求事項を特定」については、保安規定添付3「1. 1 体制の整備、教育訓練の実施および資機材の配備 (2) 教育訓練の実施 イ 力量の維持向上のための教育訓練」に定める、「教育訓練結果を評価し、力量が維持されていることを確認」するに影響を受けると特定した。

「b. 防止等措置に関する検査指摘事項の場合は他の附属書を準用して重要度を評価」において、平時における教育訓練に関する不適合であり、防止等措置には関連しないと判断した。

「c. この検査指摘事項がある場合、緊急事態等の発生時に、施設の保全のための活動が機能するかについて評価」については、以下を踏まえて、有効性評価で想定している事故シナリオで、施設の保全のための活動が機能するか評価した。

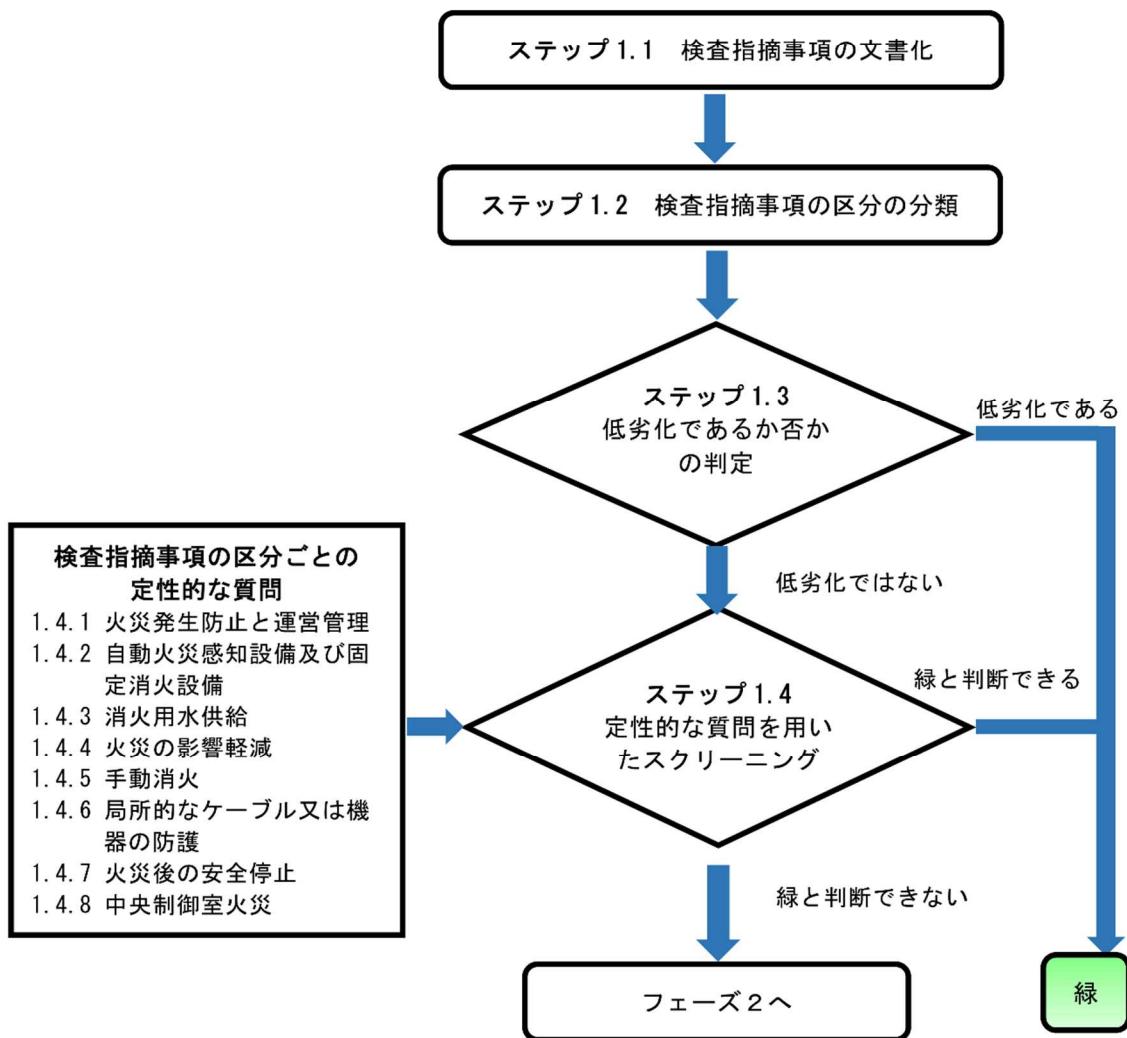
図1 フェーズ1のフローチャート

検査指摘事項の重要度について、安全上重要な機器が設置されている火災区画の中で、火災感知器の母数に対し、劣化が見られる火災感知器の数が多い火災区画（4号タービン動補助給水ポンプ室）を選定し、「原子力安全に係る重要度評価に関するガイド」の「附属書5 火災防護に関する重要度評価ガイド」に従い評価を行った（参考2）。

ステップ1. 2において検査指摘事項区分を「1. 4. 2 自動火災感知設備及び固定消火設備」とし、ステップ1. 3において同附属書「添付3 劣化評価指針」の「2 自動火災報知設備及び固定消火設備」を用いて、当該検査指摘事項の劣化評価を行った結果、当該火災区画に設置された火災感知器4個のうちの2個が不適切な箇所へ設置されたものであったことから、10%以上の劣化とし、「高劣化」と判断した。

ステップ1. 4において、定性的なスクリーニング質問は、ステップ1. 2で分類した「1. 4. 2 自動火災感知設備及び固定消火設備」の「劣化した又は機能しない火災の感知又は固定消火設備は、安全停止に必要な機器を保護する設備の機能に悪影響を及ぼすか」であり、この回答は、当該火災区画にはタービン動補助給水ポンプが設置されていることから「Yes」となり、「緑」と判断できることからフェーズ2に進む。

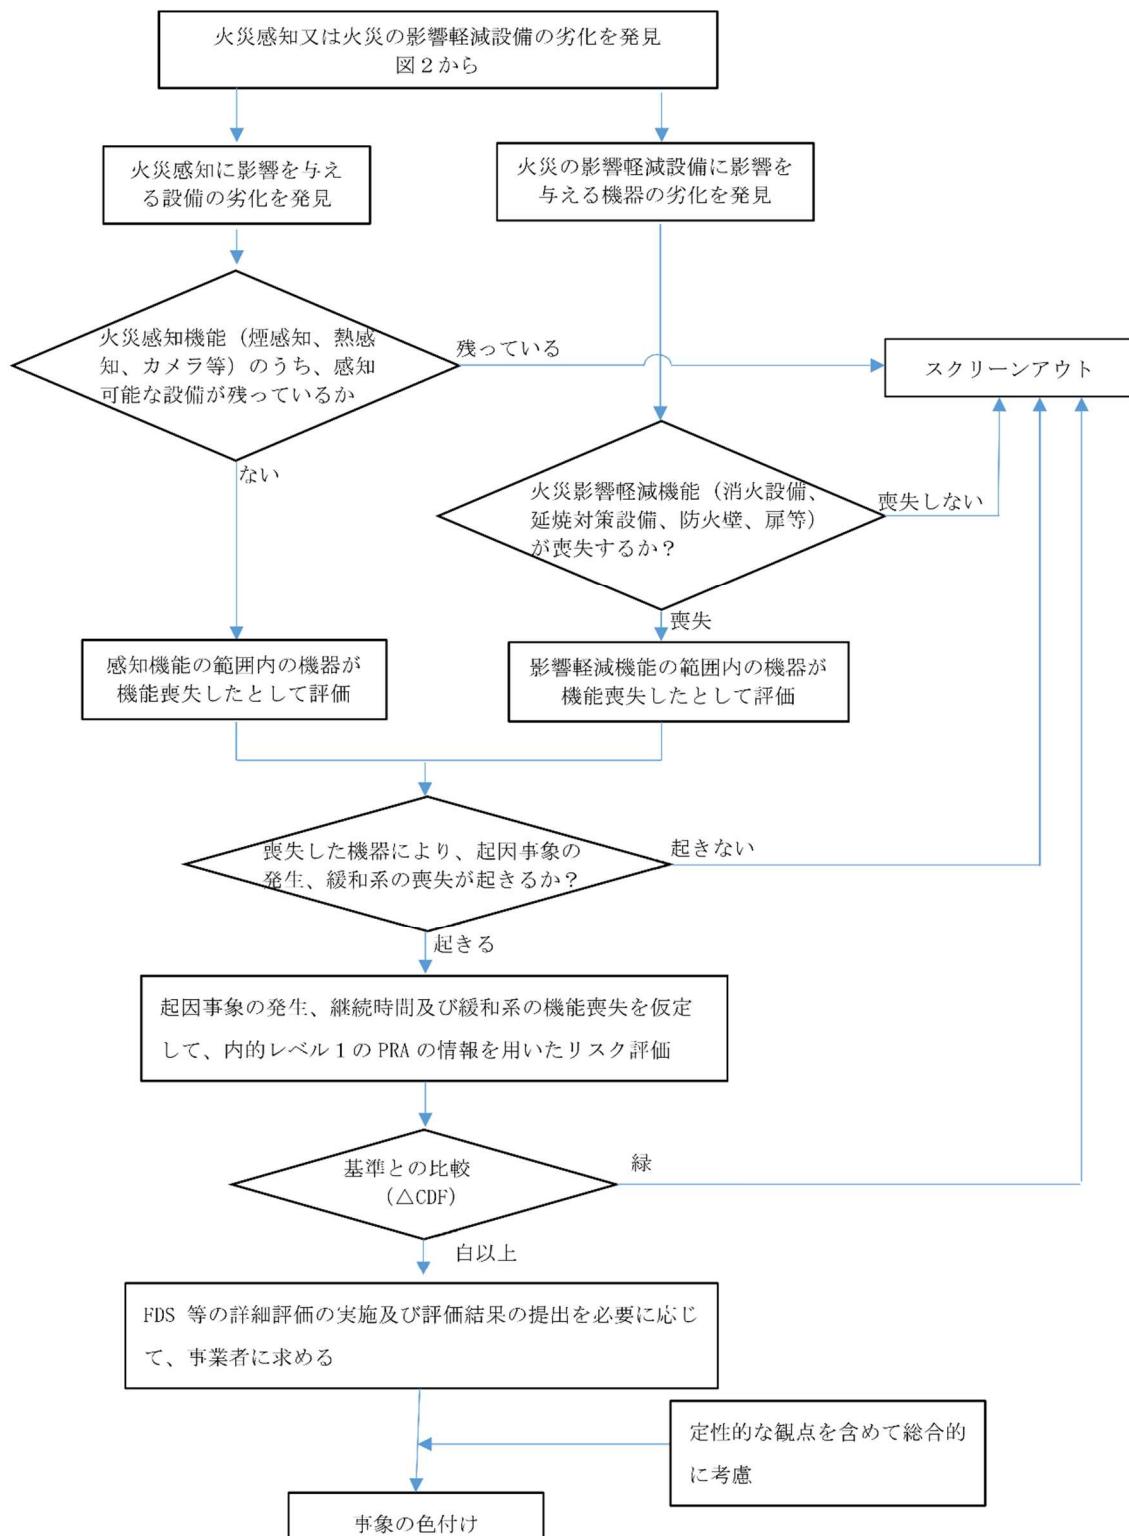
図4 火災の感知設備又は火災の影響軽減設備の劣化を発見した場合の評価

フェーズ2では、附属書5の4. 3 (2) に記載の「図4 火災の感知設備又は火災の影響軽減設備の劣化を発見した場合の評価」を適用した。その結果、4号タービン動補助給水ポンプ室内には、当該火災感知器以外に火災感知器2個が適切に設置されていることからスクリーンアウトとなり、「緑」に分類されると判断した。

フェーズ2評価では、検査指摘事項が火災の影響軽減に関する事から、「4. 3 火災に関する事象のフェーズ2評価」の「(2) 火災の感知設備又は火災の影響軽減設備の劣化を発見した場合の評価」のとおり、図4に基づき評価し、図4の「火災の影響軽減設備に影響を与える機器の劣化を発見」のフローを用いた。図4の「火災影響軽減機能（消火設備、延焼対策設備、防火壁、扉等）が喪失するか？」の質問に対して、火災防護対象機器等の系統分離対策が施工されておらず、火災影響軽減機能が無いことから、「喪失」へ進む。

図4の「影響軽減機能の範囲内の機器が機能喪失したとして評価」は、まず、「4. 3 火災に関する事象のフェーズ2評価」の「(2) 火災の感知設備又は火災の影響軽減設備の劣化を発見した場合の評価」に基づき、「劣化した設備の機能喪失による影響範囲」を検討したところ、以下の2つの観点から、当該2区画において機能喪失する機器及び機能は無く、図4の「喪失した機器により、起因事象の発生、緩和系の喪失が起きるか？」の質問に対して、「起きない」となり、「スクリーンアウト」する。
