2号機 X-6ペネに関する現場情報

2023年12月25日

東京電力ホールディングス株式会社

1. 概要

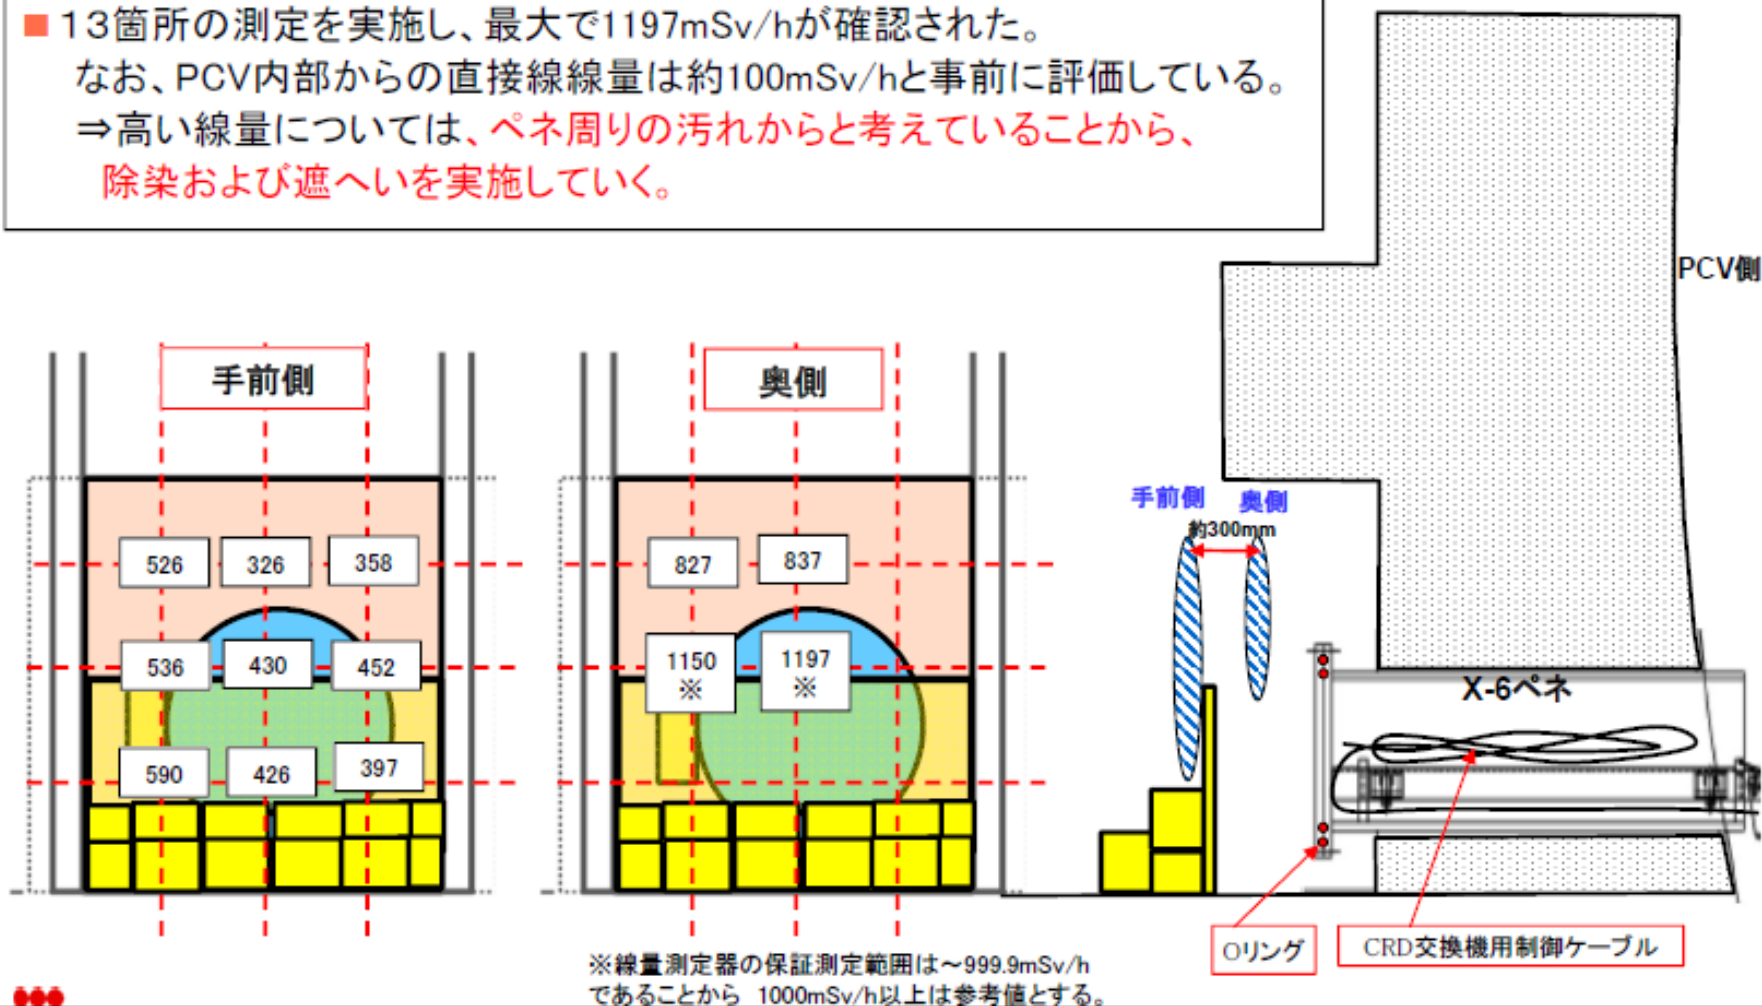
- 遮蔽ブロック撤去が一部完了した状態でX-6ペネ周辺の調査を実施。
- 線量率が1000mSv/h以上であることを確認。

- 13箇所の測定を実施し、最大で1197mSv/hが確認された。
なお、PCV内部からの直接線線量は約100mSv/hと事前に評価している。
⇒高い線量については、ペネ周りの汚れからと考えていることから、
除染および遮へいを実施していく。

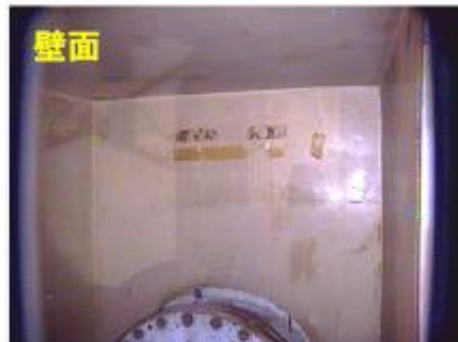
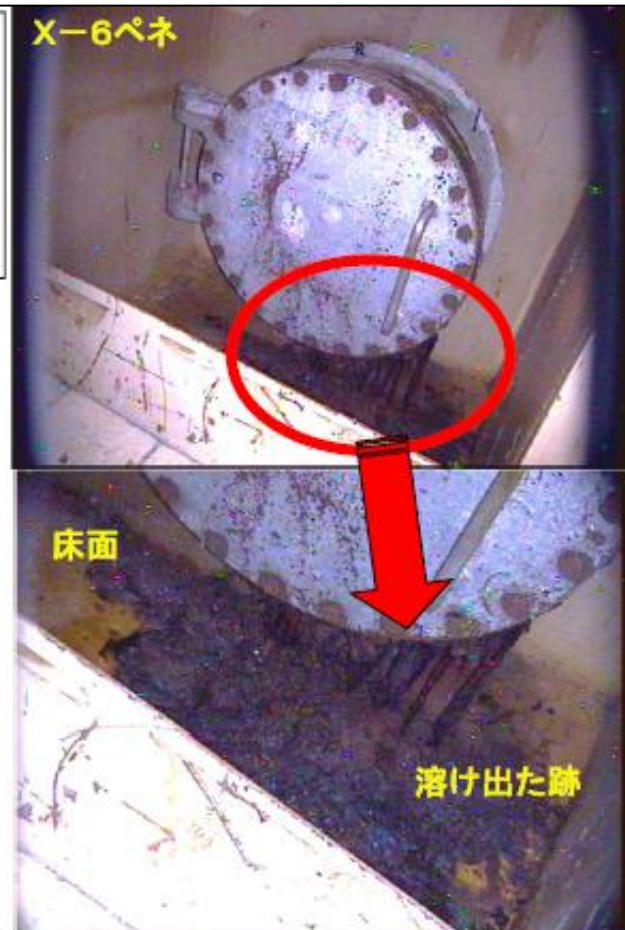
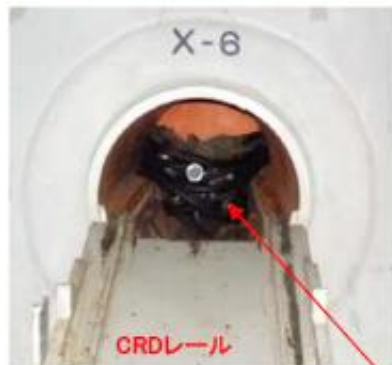
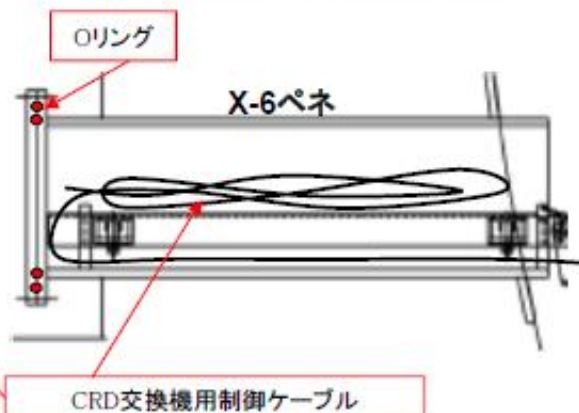
- X-6ペネフランジ面から床面に溶出の跡を確認。
- ペネフランジシール又はCRD交換機用ケーブル被覆材等が溶出したと推定。

- X-6ペネ周辺躯体の天井部及び壁面に大きな損傷は見られない。
- X-6ペネ表面に多少の錆があるが大きな損傷は見られない。
- X-6ペネフランジ部から床面に溶け出した跡が確認された。
⇒X-6ペネフランジ部の漏えい確認などを行い、次工程の孔あけ作業に向けての安全対策に反映する。

※溶け出したものについては、以下の事が推定される
・ペネフランジシール用 Oリング
・CRD交換機用ケーブル被覆材 等

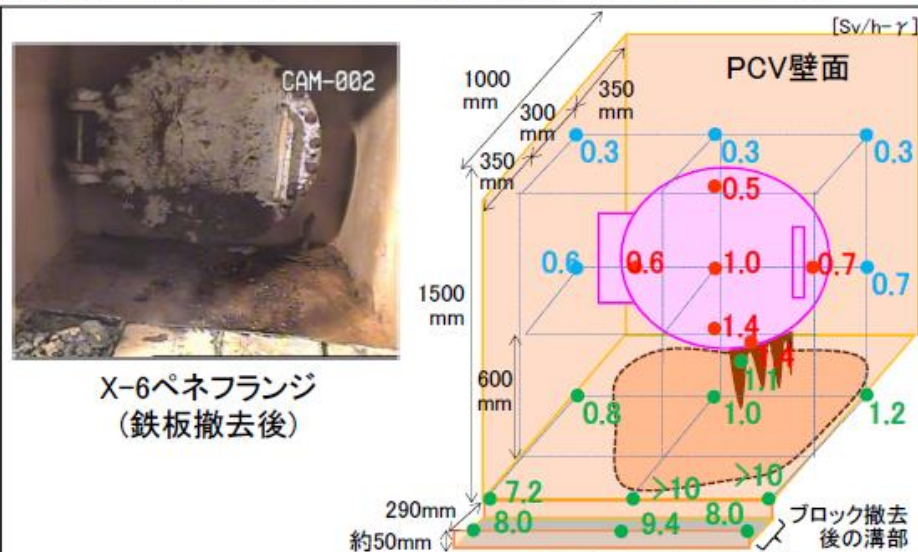
【表面線量率測定結果(コリメート付γ線線量計を用いた調査)】

- X-6ペネからの溶出物近傍、ブロック撤去後の溝部の線量率が高く、10Sv/h以上の箇所がある。
- 一方で、X-6ペネのフランジ表面で最大1.4Sv/hを確認。

- ・表面線量率は、天井<中央<床面の順で大きくなる傾向であり、ブロック撤去後の溝部が特に高い。汚染は、溶出物近傍から溝に向かって形成されていると考えられる。
- ・X-6ペネ部と壁面の表面線量率の差をX-6ペネ内部からの線量寄与と仮定すると、X-6ペネ内部からの寄与は最大1Sv/h程度である。

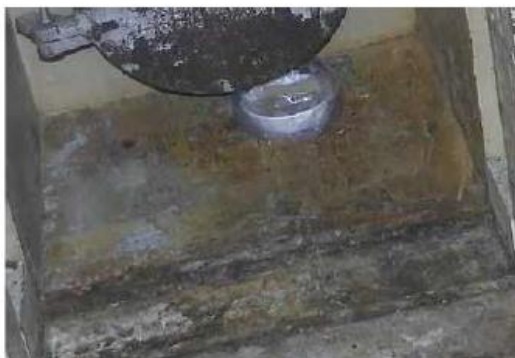
11/4の作業終了後、フランジ下部、にじみのある場所にウェスを入れた受け皿を設置。

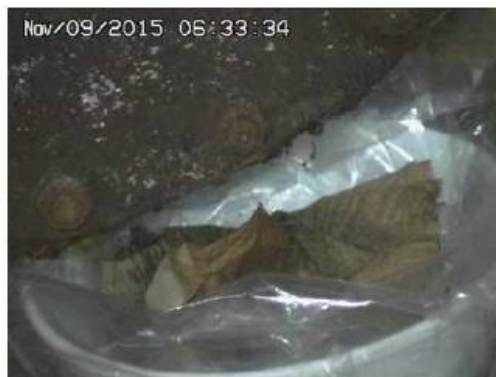
- 受け皿に水が溜まる状況は見られないものの、ウェスの濡れ具合は増加(目視確認結果)
- 設置2日目のウェス表面線量は、 γ 線:10mSv/h, $\beta + \gamma$:7Sv/h, α 線:検出限界未満

11/6作業開始前に受け皿内を目視確認。表面線量測定実施。
11/6,7も作業終了後ウェスと受け皿を設置。

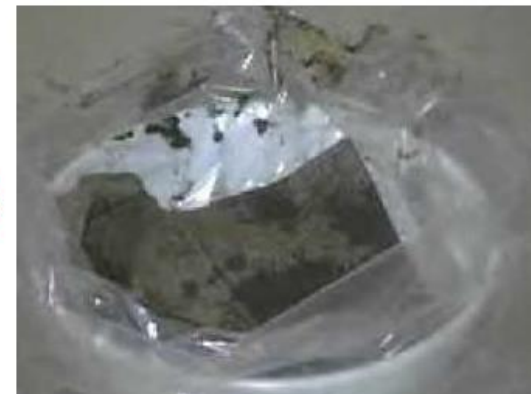
11/8作業開始前に受け皿内を再度目視確認

原子炉格納容器内の蒸気がX-6ペネフランジ表面で冷やされて凝縮。ペネ内の凝縮水が滴下しているものと推察。

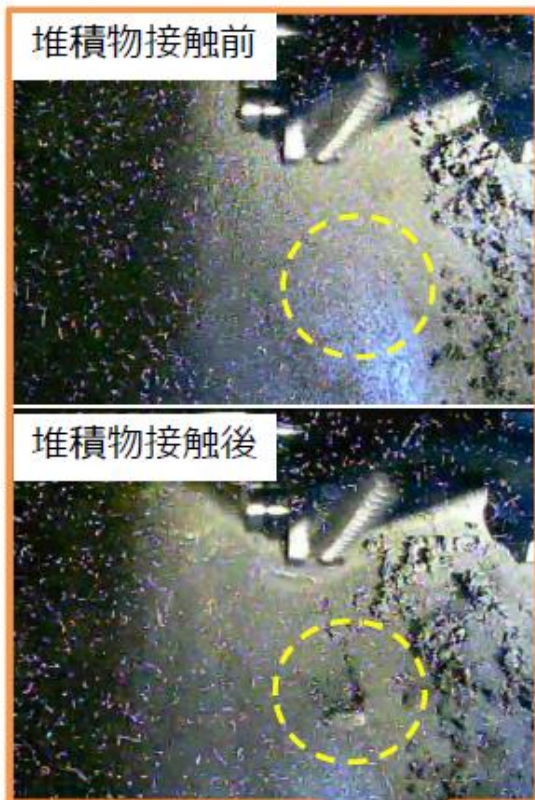
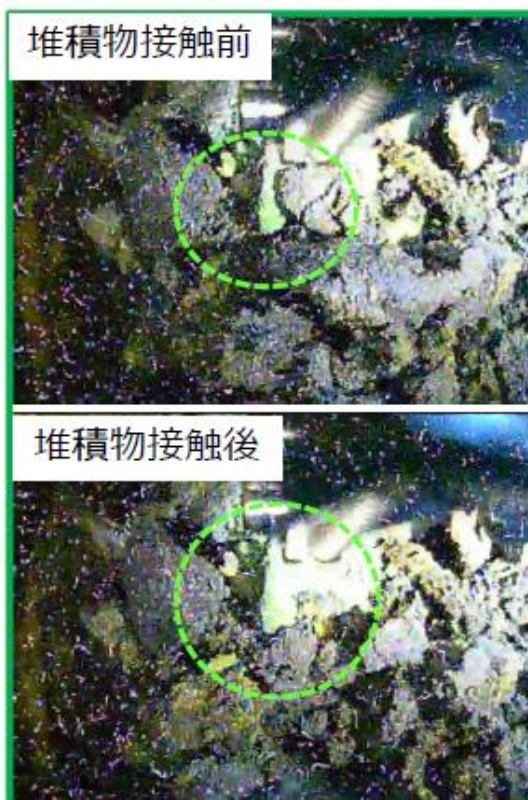
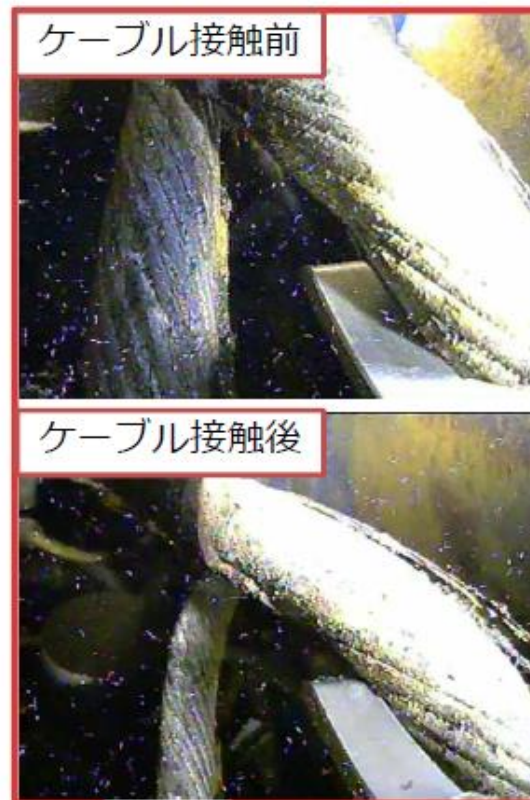
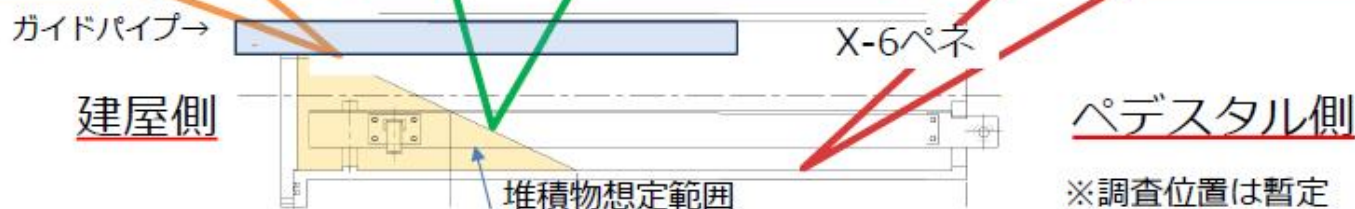
- 堆積物は接触により形状が変化すること、ケーブルは固着しておらず持ち上がることを確認。

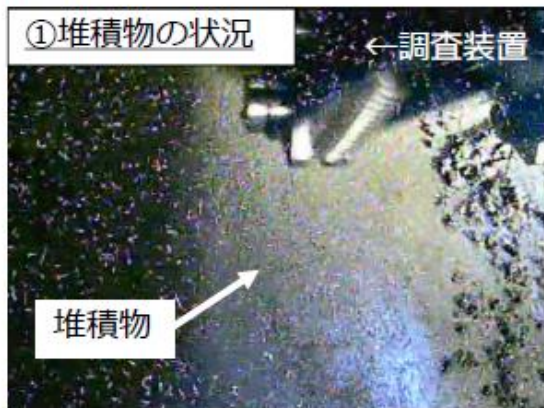
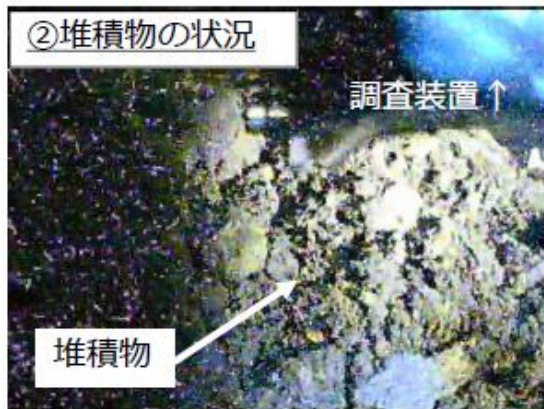
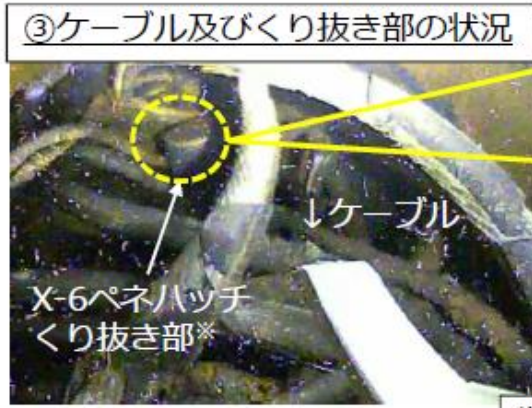
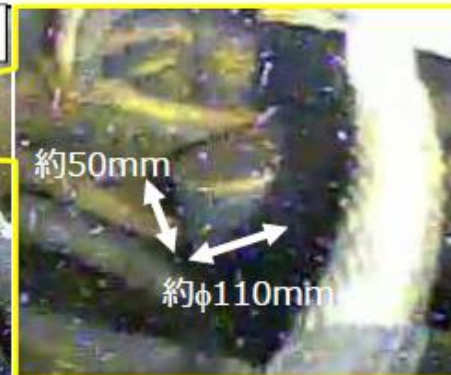
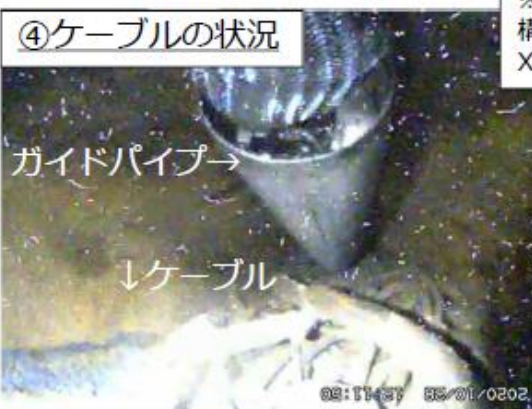
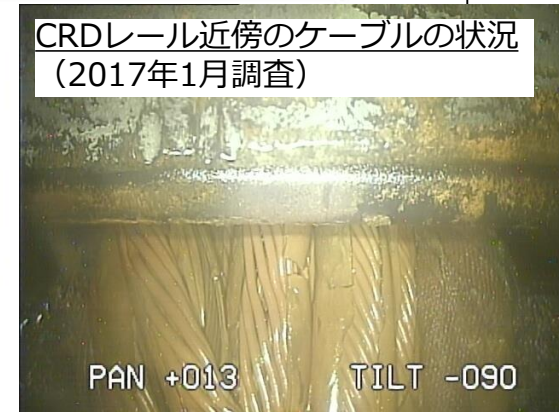
■ 堆積物、ケーブルの状況およびX-6ペネハッチくり抜き部※を映像により確認。

※2017年1月のアクセスルート構築時にペネ内に落下したX-6ペネハッチくり抜き部

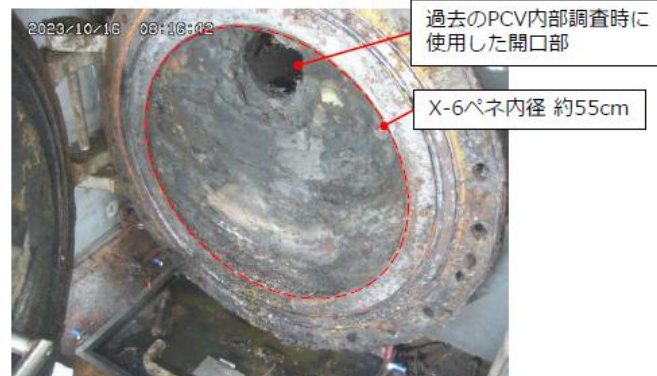
X-6ペネハッチ開放後(約90度)

- 2023年10月X-6ペネハッチの開放作業を実施。
- ハッチと接する面では、ペネの下部～上部まで堆積物が存在する状況を確認。

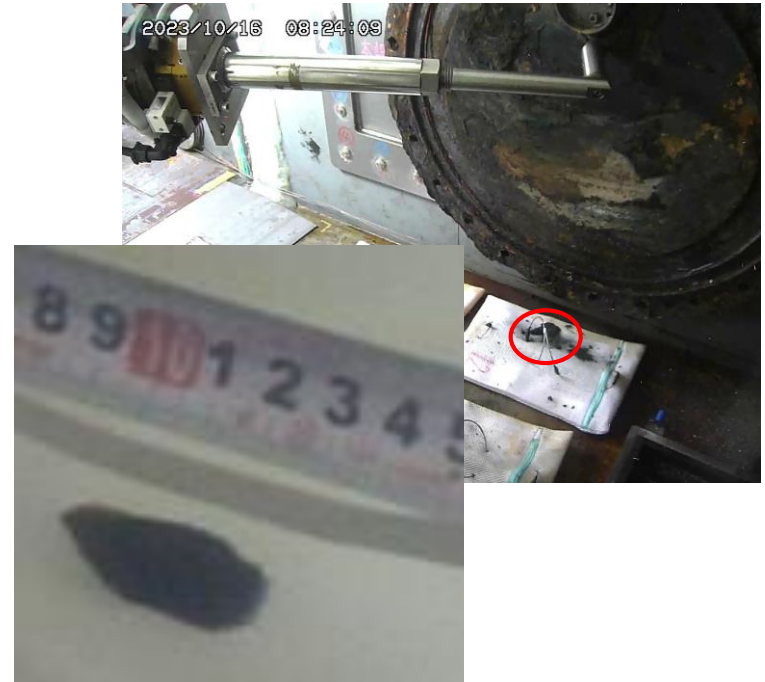
堆積物小片

- スミア試料の他、堆積物の小片が吸水マット上に落下したものを取得し、原子炉建屋内で保管中。
- 線量率が高いことから、取り扱いには相当の被ばくが想定される。
- 表面線量率 γ : 110mSv/h、 β : 1800mSv/h (参考値)

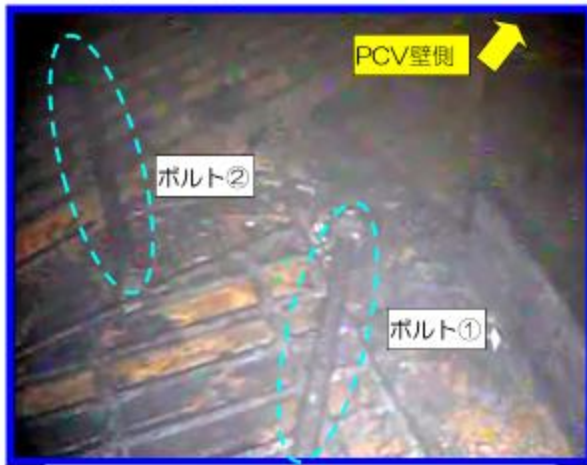
グレーチング上で確認されたボルト形状物(2本)

- 発見位置、寸法からカラーシールド組立ボルトと推定される。
 - カラーシールドもエンドシールドと同様に溶融したものと推定される。
 - エンドシールド取付ボルトは、動画より落下してないことを確認された。
- ※カラーシールドを有する近傍のペネは、X-100A、X-100B、X-100Cである。

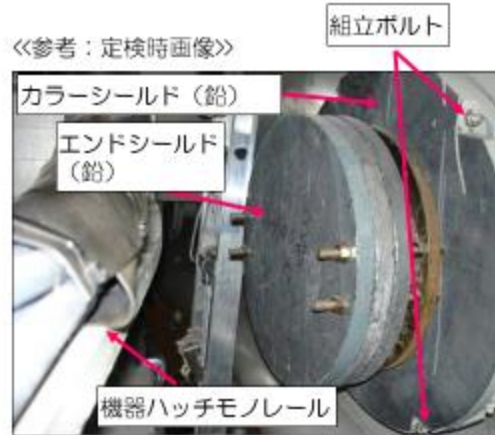
X-100Bペネ端部(PCV内側)状況(ペネ改造前)

- X-100Bペネ (中心部高さ：床上約4.5m)
- PCV内側に存在した遮へい用鉛板が溶融したと推定

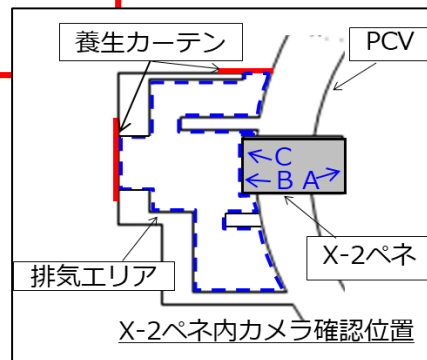
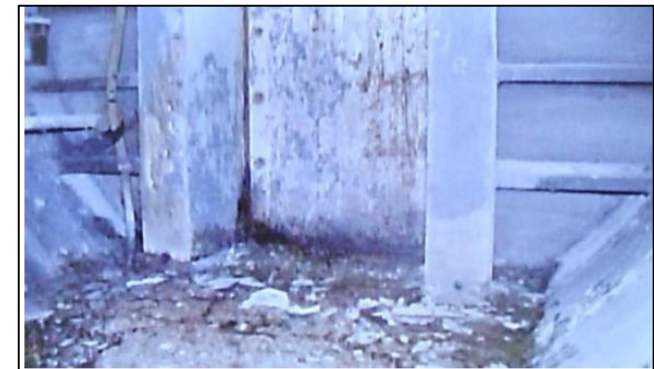
X-2ペネ内扉の状況 (A方向から撮影)

- X-2ペネ (中心部高さ：床上約1.4m)
- 内扉の建屋側 (エアロック室内) に白い堆積物を確認

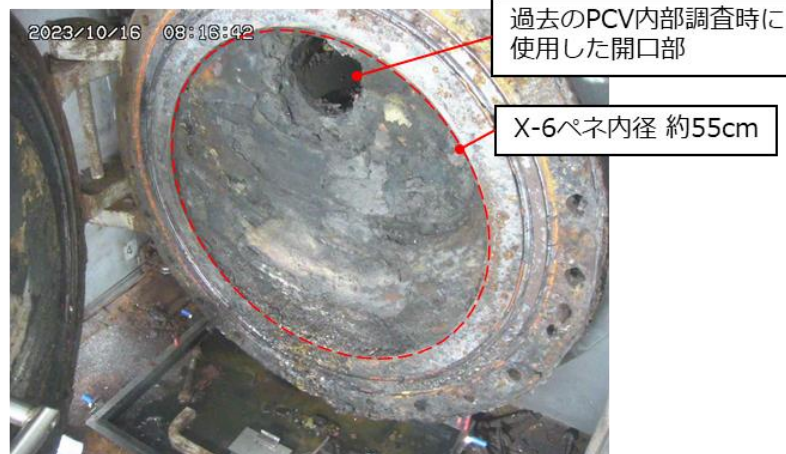
- X-6ペネ (中心部高さ：床上約0.5m)
 - ペネ内に大量の堆積物を確認

X-6ペネハッチ開放後(約90度)
※ペネを正面から見た状況
