現地調査の実施状況

2023年12月25日

東京電力福島第一原子力発電所事故対策室

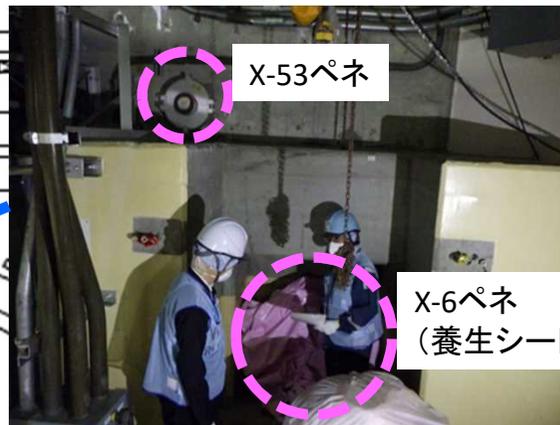
X-6ペネ
(養生シートが被っている)
