東京電力福島第一原子力発電所における
事故の分析に係る検討会
第4 1回会合

議事次第

既往の評価結果を用いた原子炉建屋内線量の考察

炉心損傷後のBWR原子炉建屋内の 放射線量率について

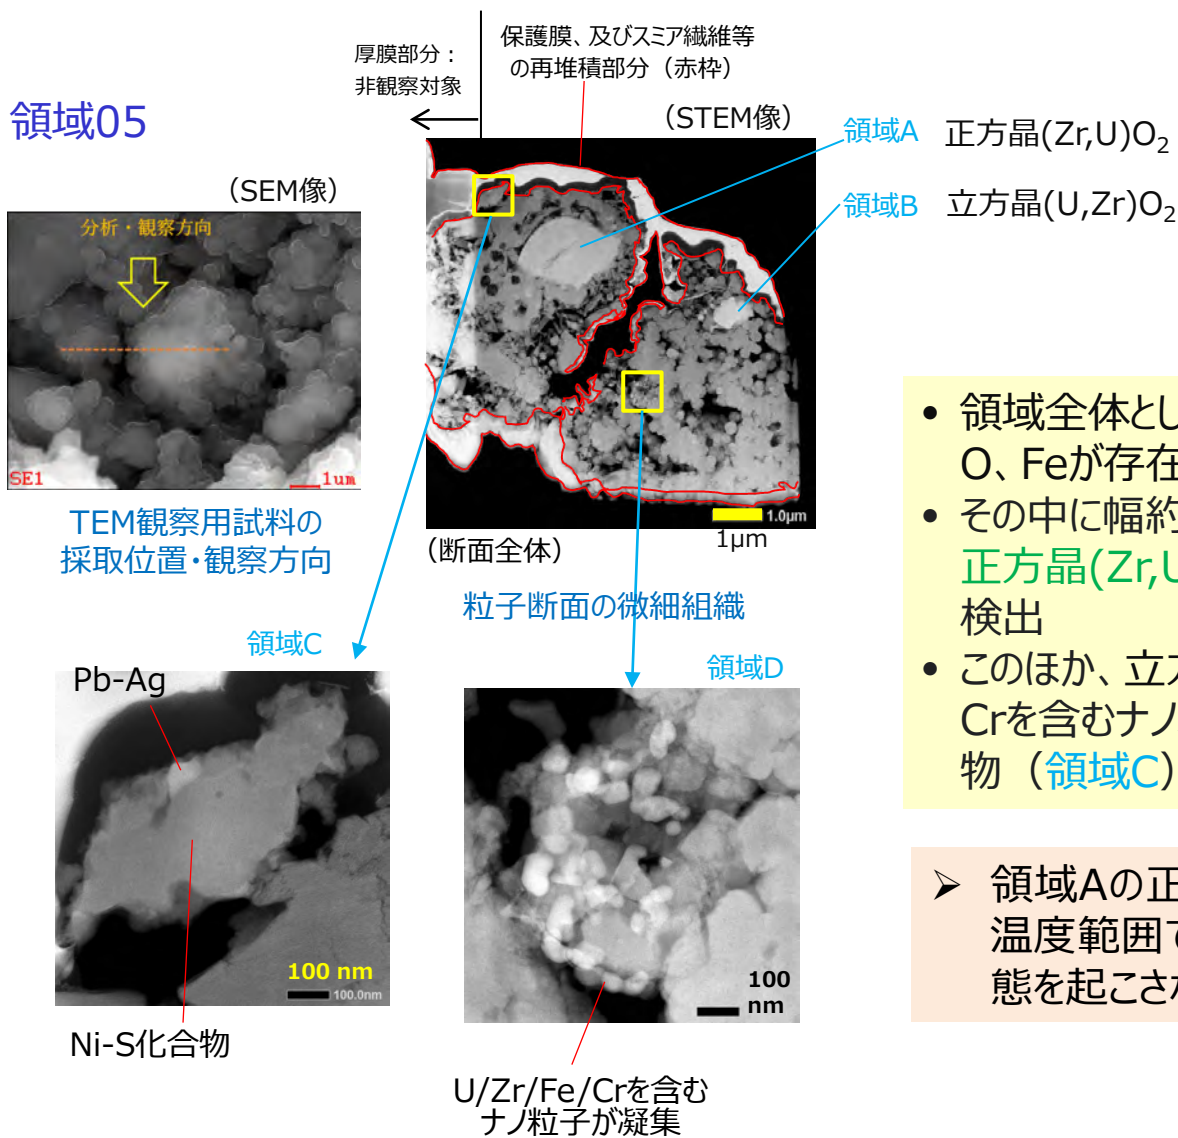
<補足A5> TEM/STEM-EDXによるU粒子の詳細分析結果 (4/4)

- 領域全体としては、数十nm～数μmの微粒子（主にO、Feが存在）が密集
- その中に幅約2μmの不定形粒子が存在（領域A）。
正方晶(Zr,U)O₂相（U:Zr原子比が1:9から2:8）を検出
- このほか、立方晶(U,Zr)O₂相（領域B）、U/Zr/Fe/Crを含むナノ粒子の凝集箇所（領域D）、Ni-S化合物（領域C）が存在

➤ 領域Aの正方晶(Zr,U)O₂相は約1600～2400Kの温度範囲で安定であり、正方晶から単斜晶への相変態を起こさない程度に速い冷却過程を経たものと推定。

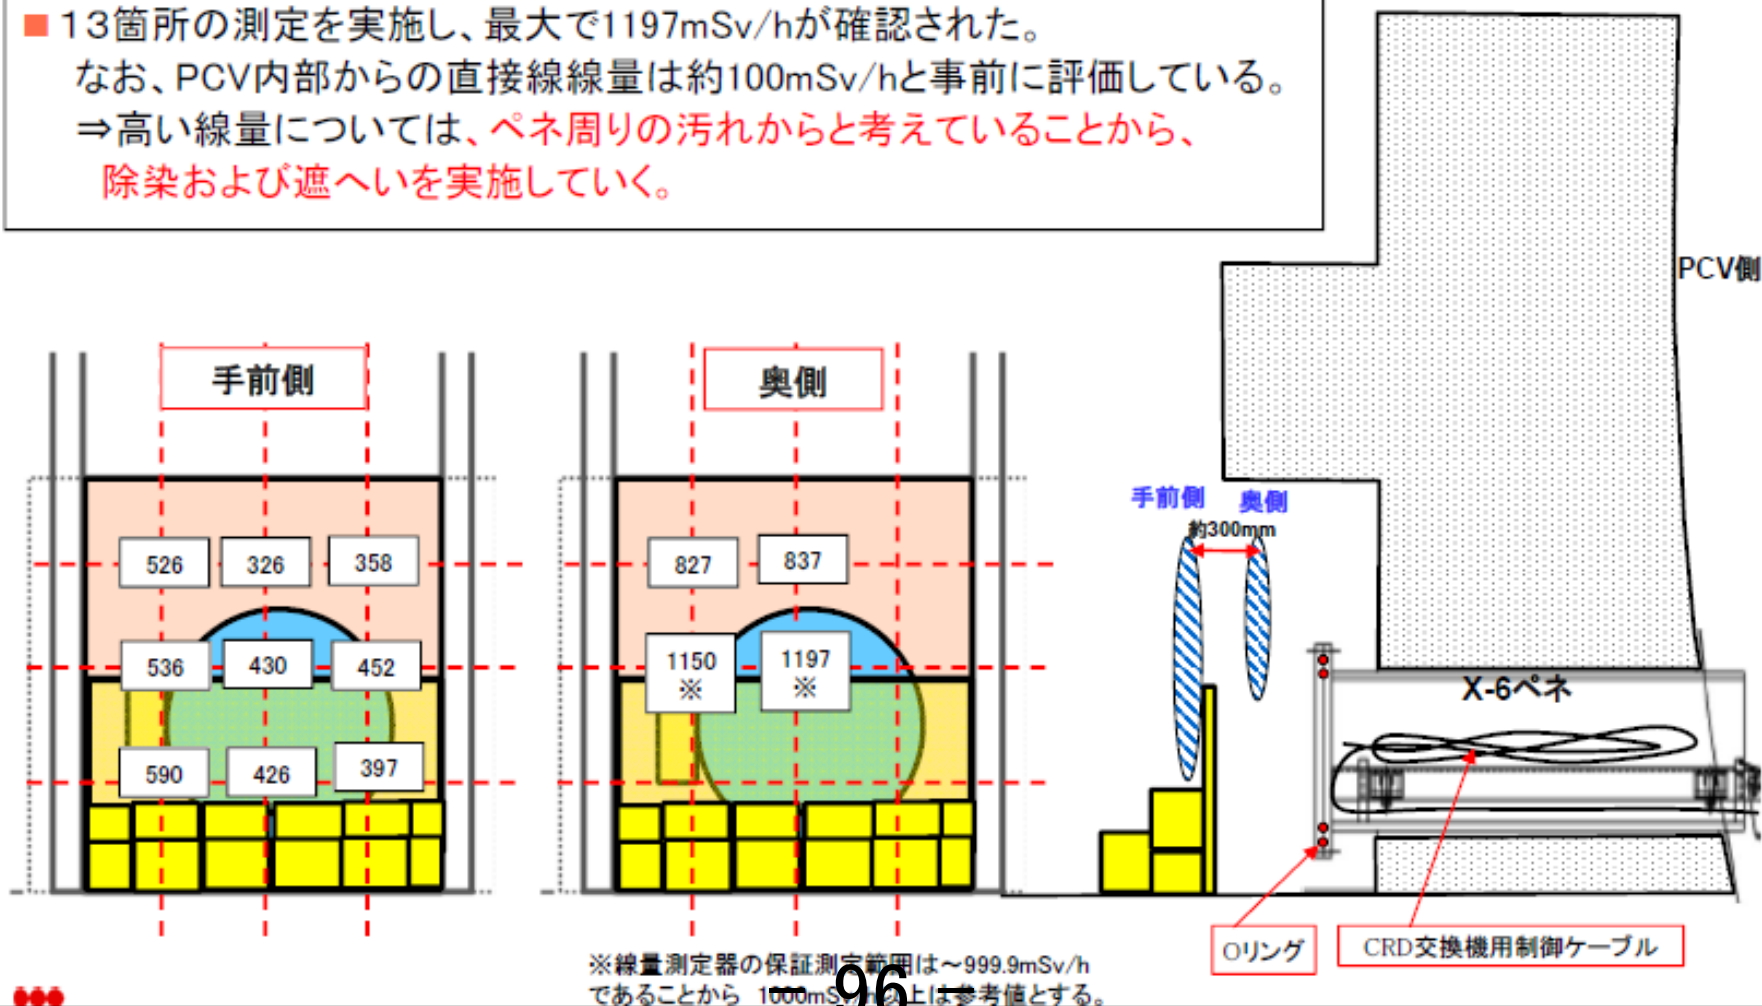
- 遮蔽ブロック撤去が一部完了した状態でX-6ペネ周辺の調査を実施。
- 線量率が1000mSv/h以上であることを確認。

- 13箇所の測定を実施し、最大で1197mSv/hが確認された。
なお、PCV内部からの直接線線量は約100mSv/hと事前に評価している。
⇒高い線量については、ペネ周りの汚れからと考えていることから、
除染および遮へいを実施していく。

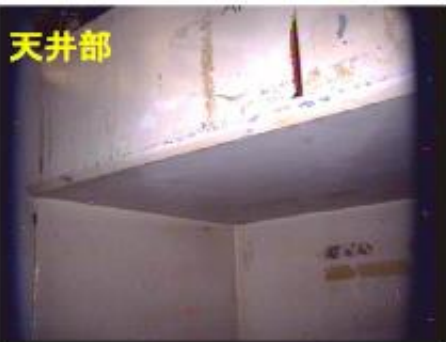
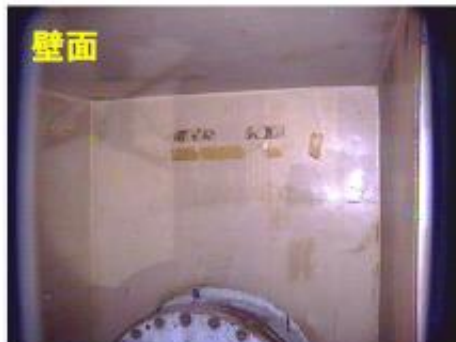
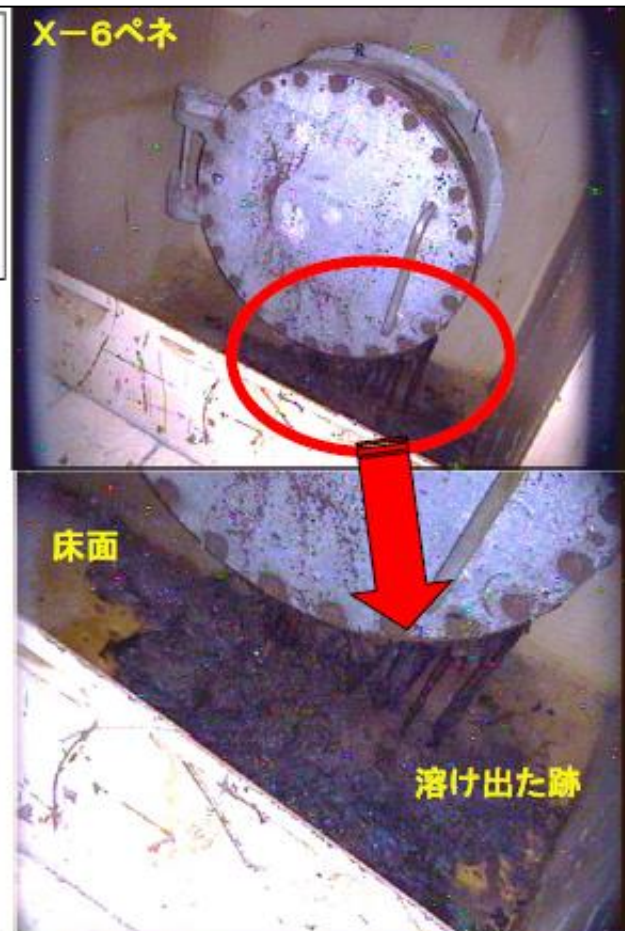
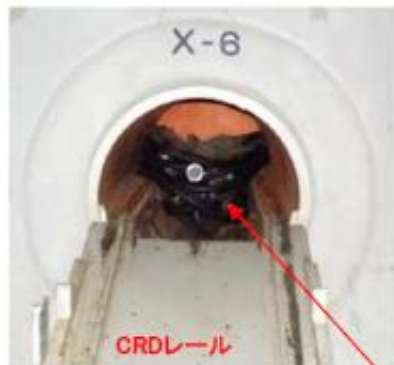
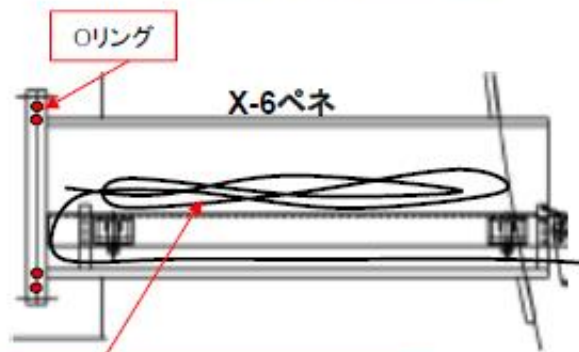
3. X-6ペネ周辺の先行調査（続き）

- X-6ペネフランジ面から床面に溶出の跡を確認。
- ペネフランジシール又はCRD交換機用ケーブル被覆材等が溶出したと推定。

- X-6ペネ周辺躯体の天井部及び壁面に大きな損傷は見られない。
- X-6ペネ表面に多少の錆があるが大きな損傷は見られない。
- X-6ペネフランジ部から床面に溶け出した跡が確認された。
⇒X-6ペネフランジ部の漏えい確認などを行い、次工程の孔あけ作業に向けての安全対策に反映する。

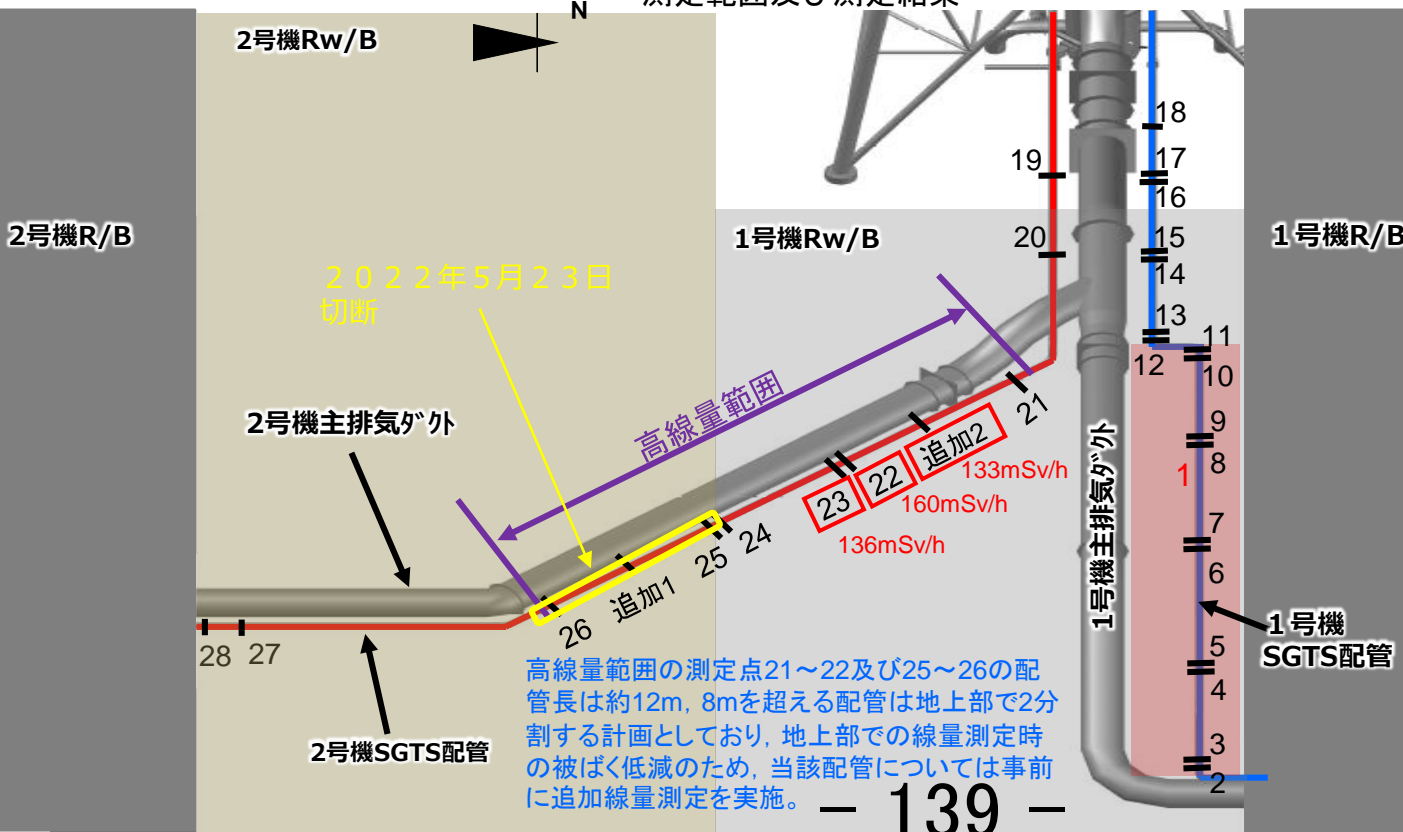
測定範囲及び測定結果

- ・ 下記に示す通り、配管線量率は2号機側が高く1号機側は低い結果となった。(昨年と同傾向)
- ・ これらは、ベント流速が速かった1号機配管より2号機は原子炉建屋内のSGTS系機器（フィルタ、ラプチャーディスク等）が抵抗となり流速が抑えられ滞留したものと推測している。
- ・ なお、2号機配管で高線量が確認された範囲（測定点21～26）の配管位置関係は、屋外配管のハイポイント（測定点20）より約1.2m低く、2号機R/Bからは水平位置となっている。

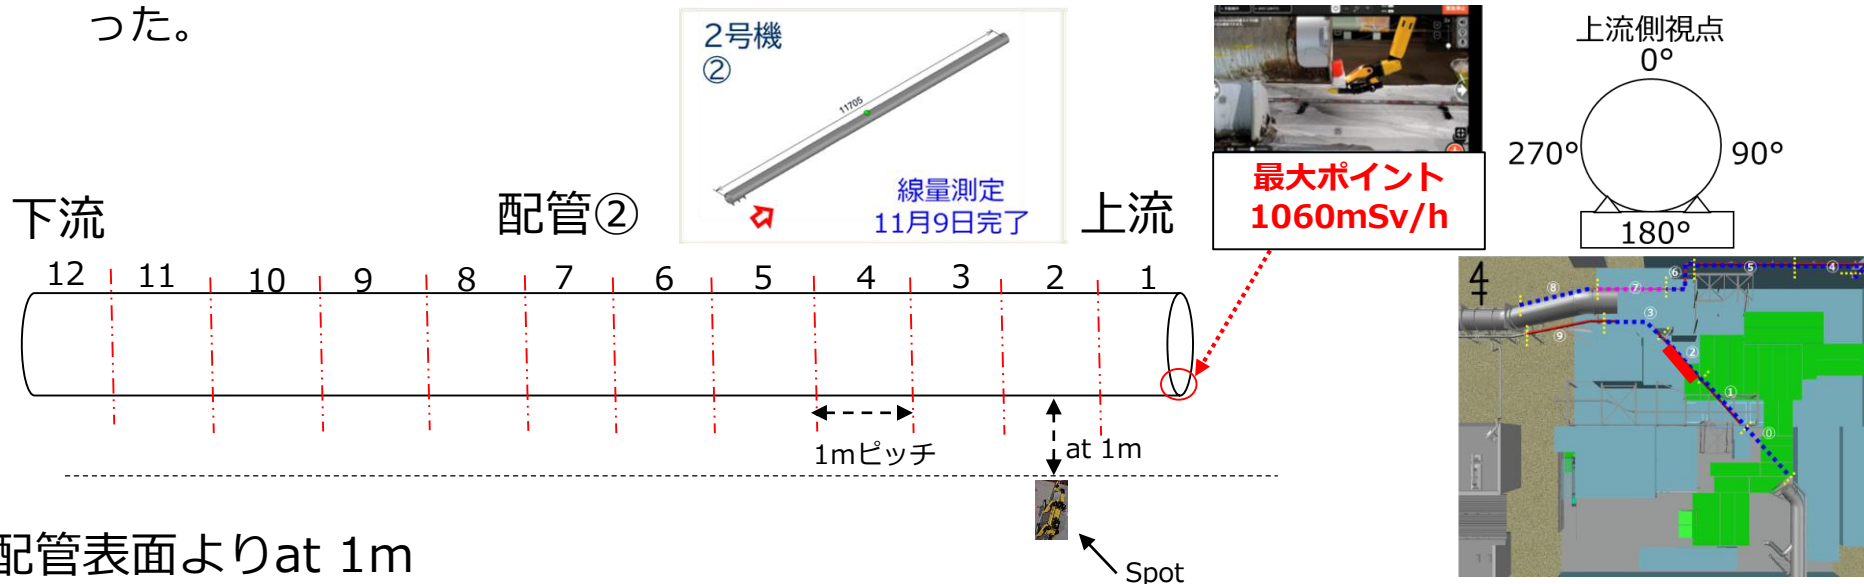
配管線量測定結果（配管②）

- 2号機SGTS配管表面の線量測定を実施したところ、最大値は約1060mSv/hという結果であった。

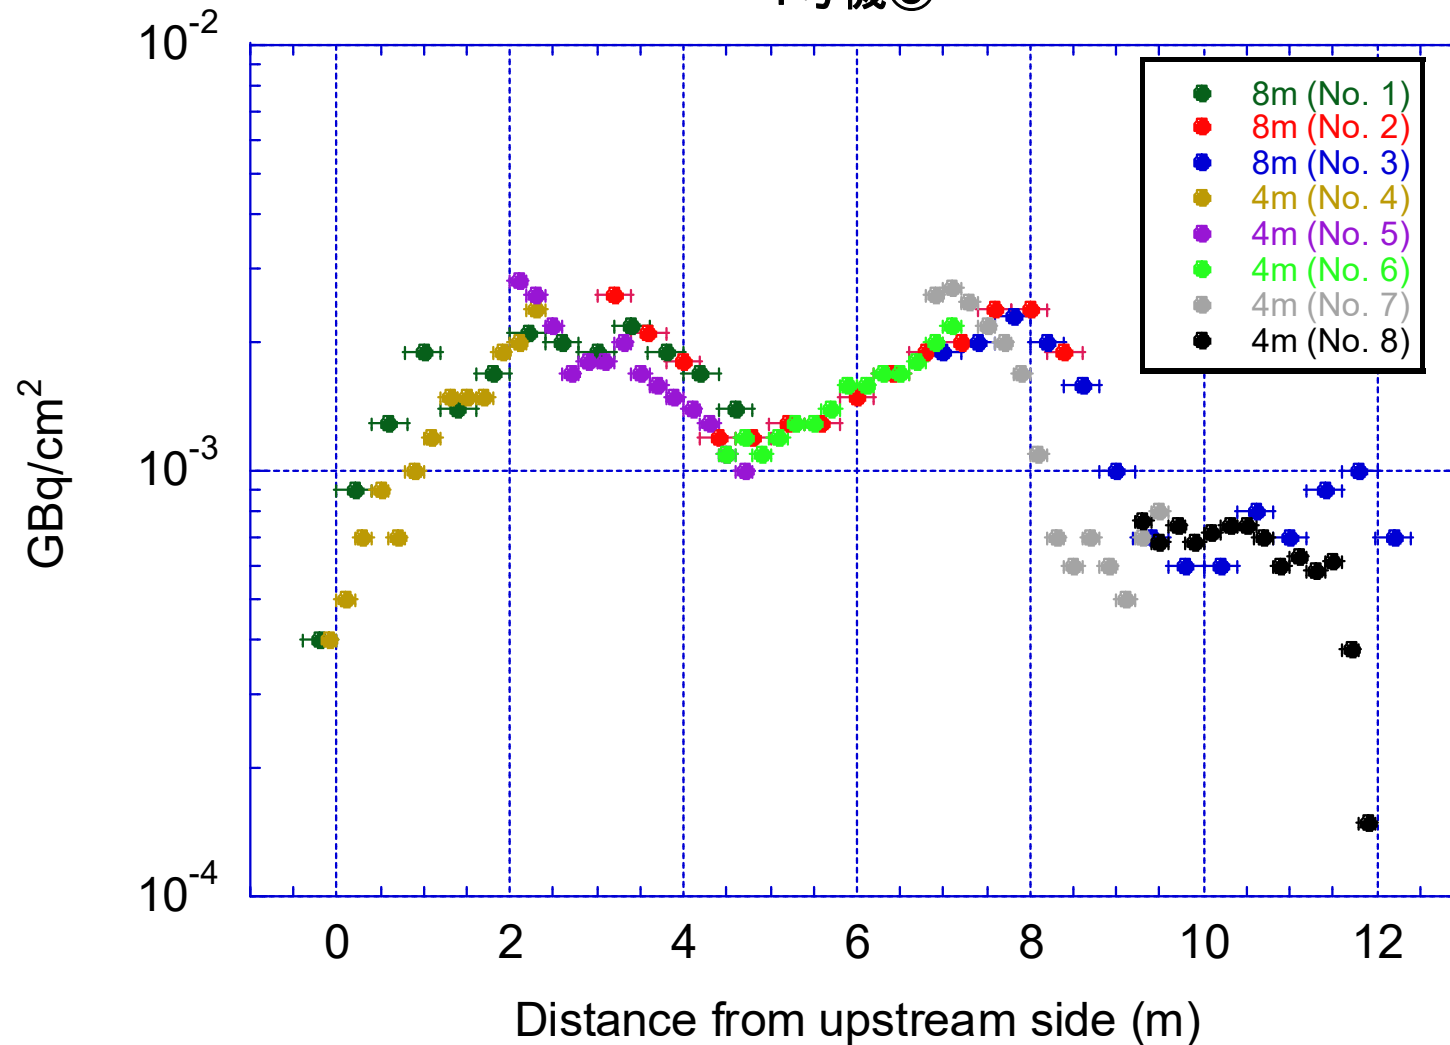
1号機⑤

測定配管から4 m位置と8 m位置から測定した汚染密度分布はほぼ同様

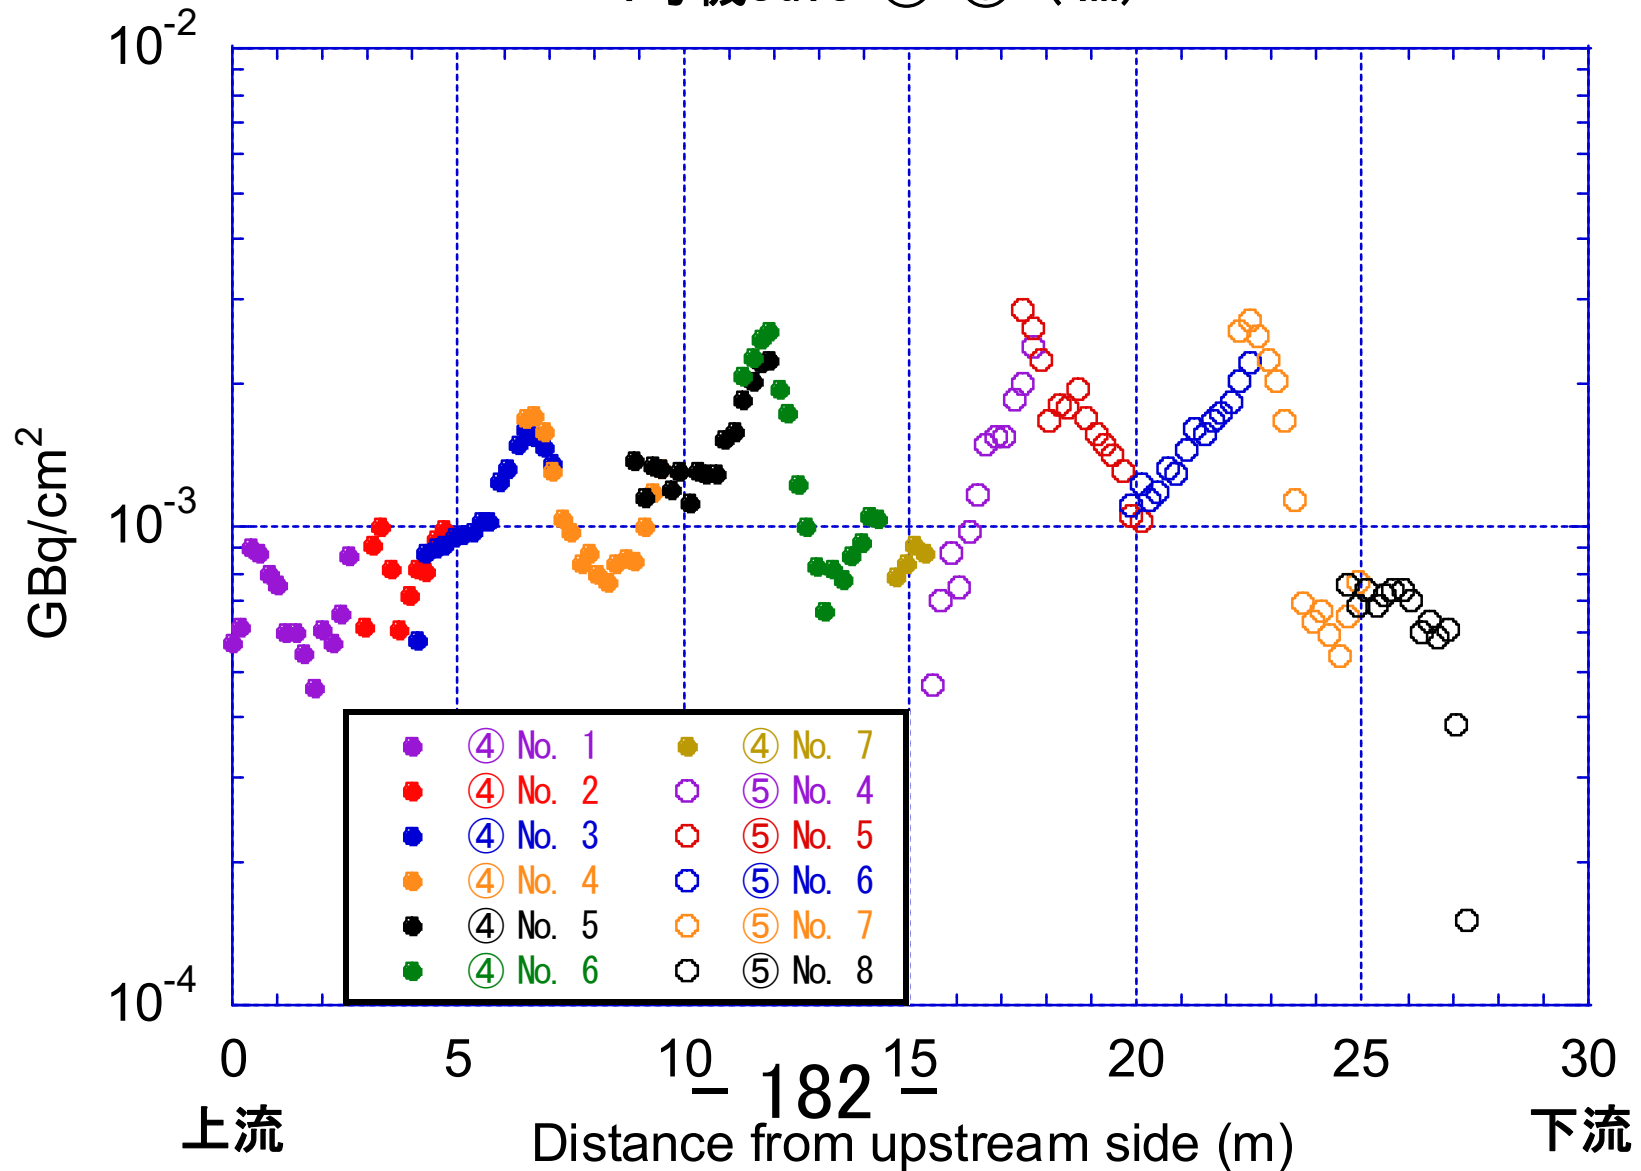
7. ^{137}Cs 汚染密度分布(軸方向) (ガンマカメラ、配管④及び⑤)

- ✓ 約 5 m ごとに汚染密度のピークが見られる。
(要因として考えられる事項)
 - 配管内側の構造 (溶接部、特異な構造等)
 - 事故時に配管内に流れた流体の流動形式

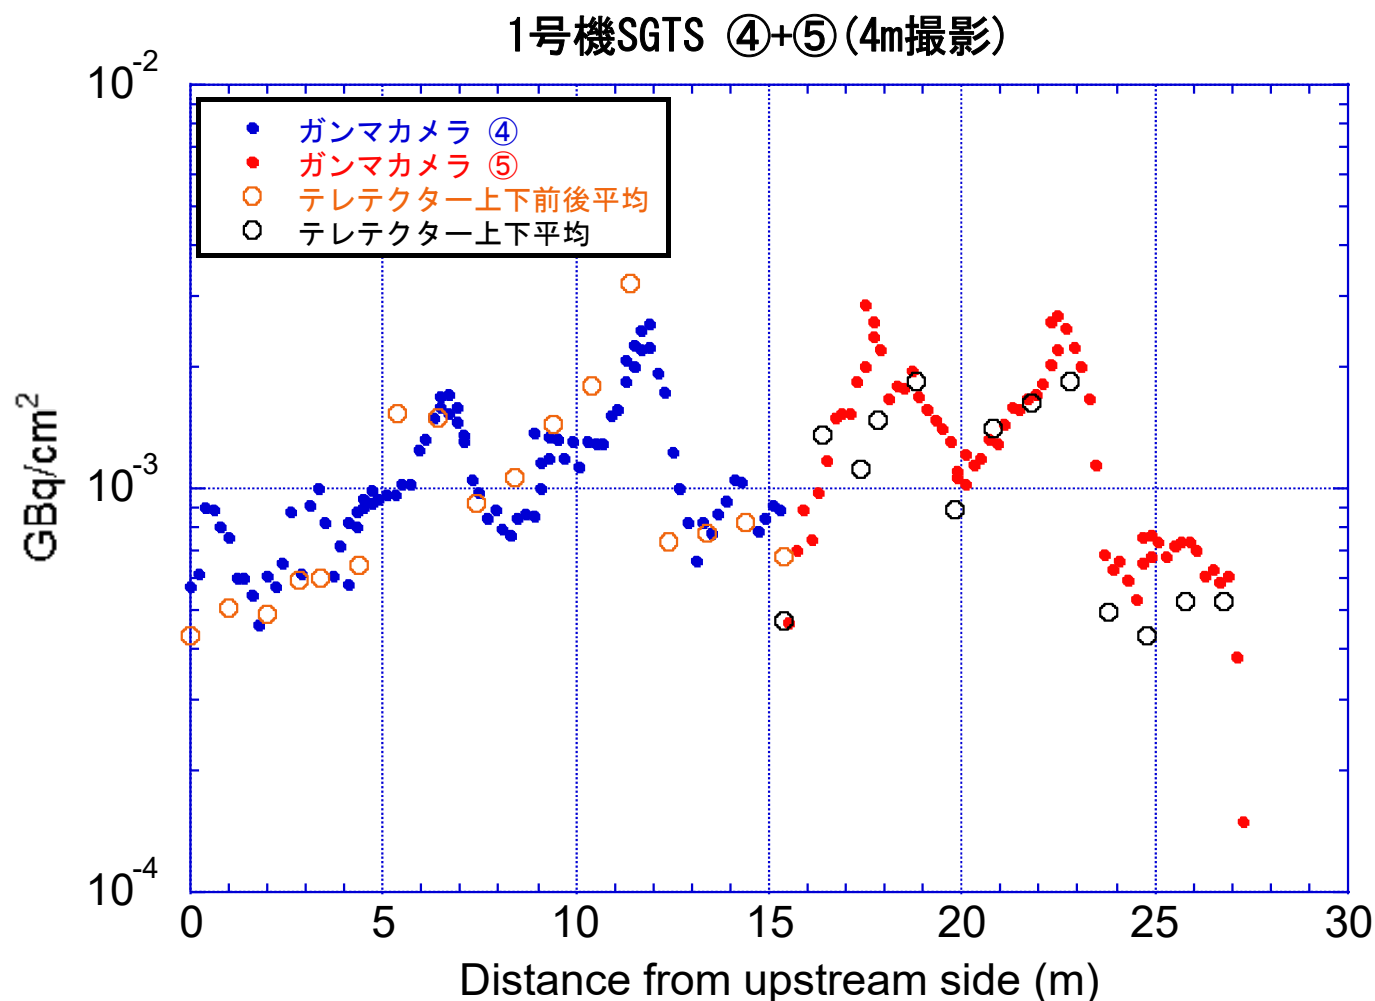
図 ガンマカメラ及びテレテクターによる軸方向の¹³⁷Cs汚染密度分布の比較

- ガンマカメラとテレテクターの汚染密度の傾向は同様。
- テレテクターは、測定点近くでの汚染密度に大きく依存するため、ガンマカメラの汚染密度に比べて大小の差が大きい。

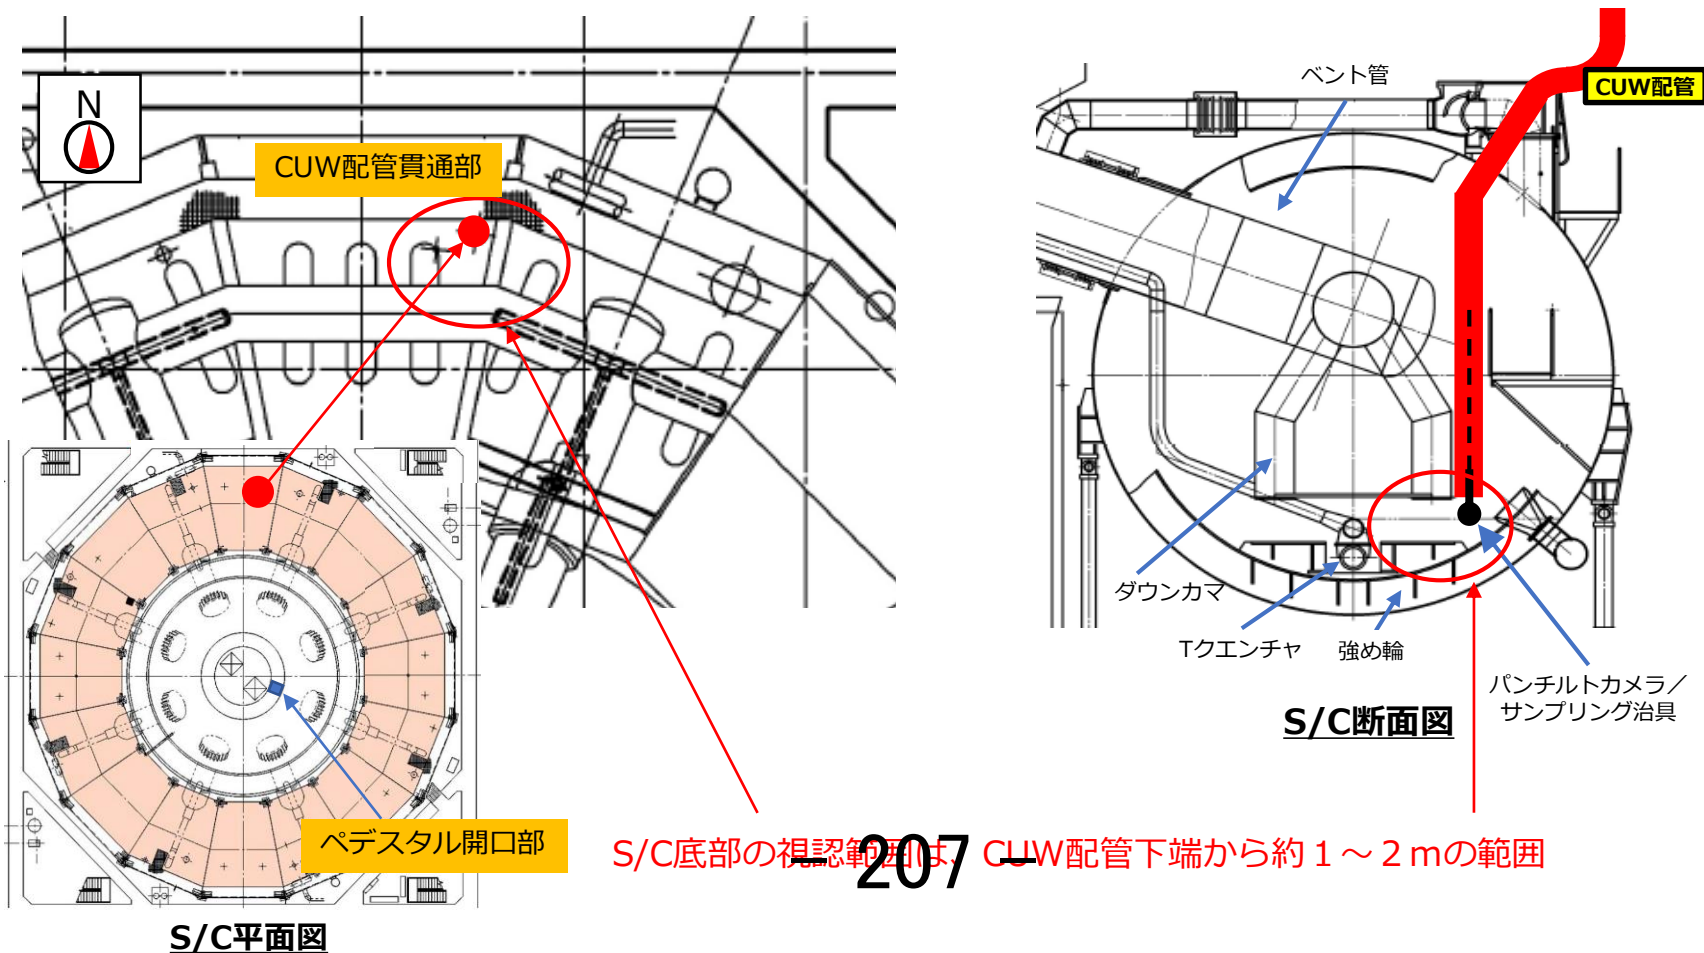
- S/C底部には茶褐色に見える堆積物が、表面を覆っていることを確認した。
- S/C底部の構造物（ダウンカメラなど）に異常は確認されなかった。
- S/C内構造物表面の塗装の剥離等は確認されなかった。

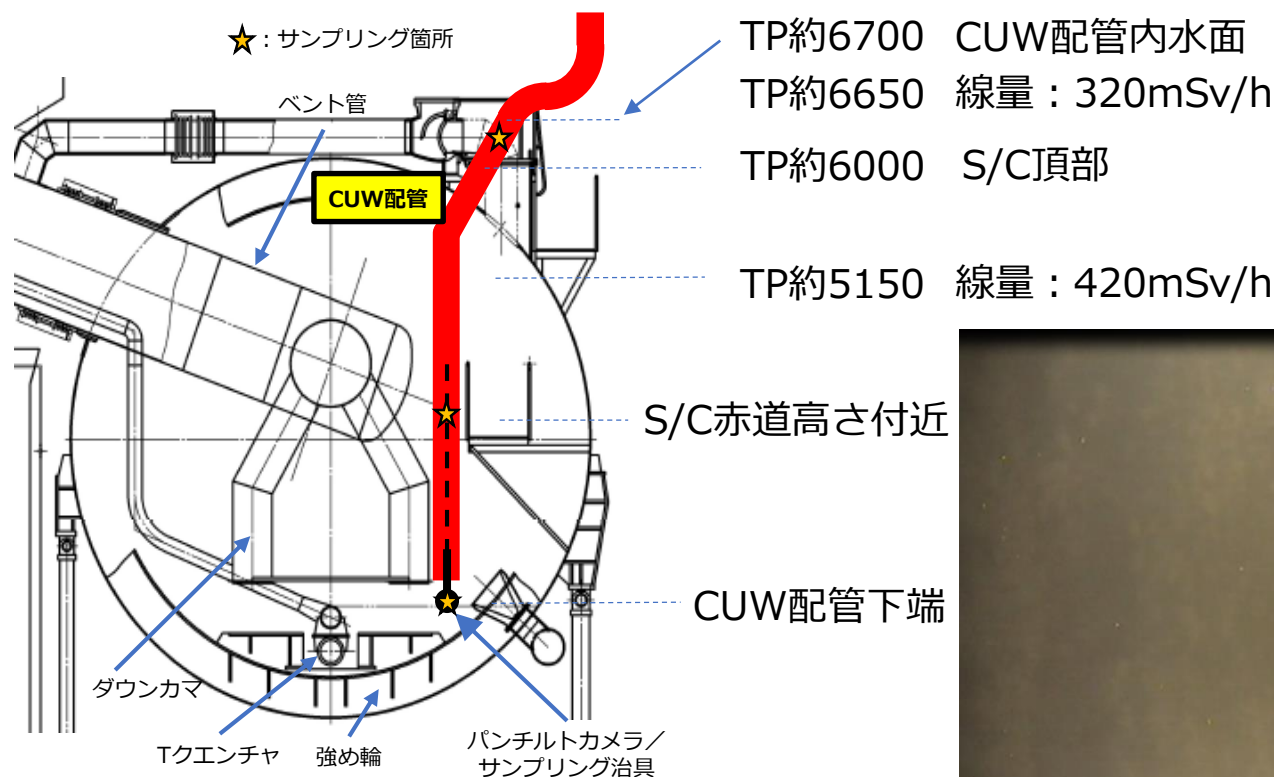
5. CUW配管内の状況

- CUW配管内の目視確認の結果、今後、設置を検討している設備（水位計、取水設備）に影響が出るような異常は確認されなかった。
- サンプルングについて、上中下の3カ所について採取。
- 線量測定(参考)について、水中線量計の故障により、上部の測定のみとなった。
