## 令和 6 年能登半島地震における原子力施設等への影響及び対応

令和 6 年 1 月 10 日  
原子力規制庁

2024年1月4日  
北陸電力株式会社

## 石川県能登地方で発生した地震による 志賀原子力発電所の影響について

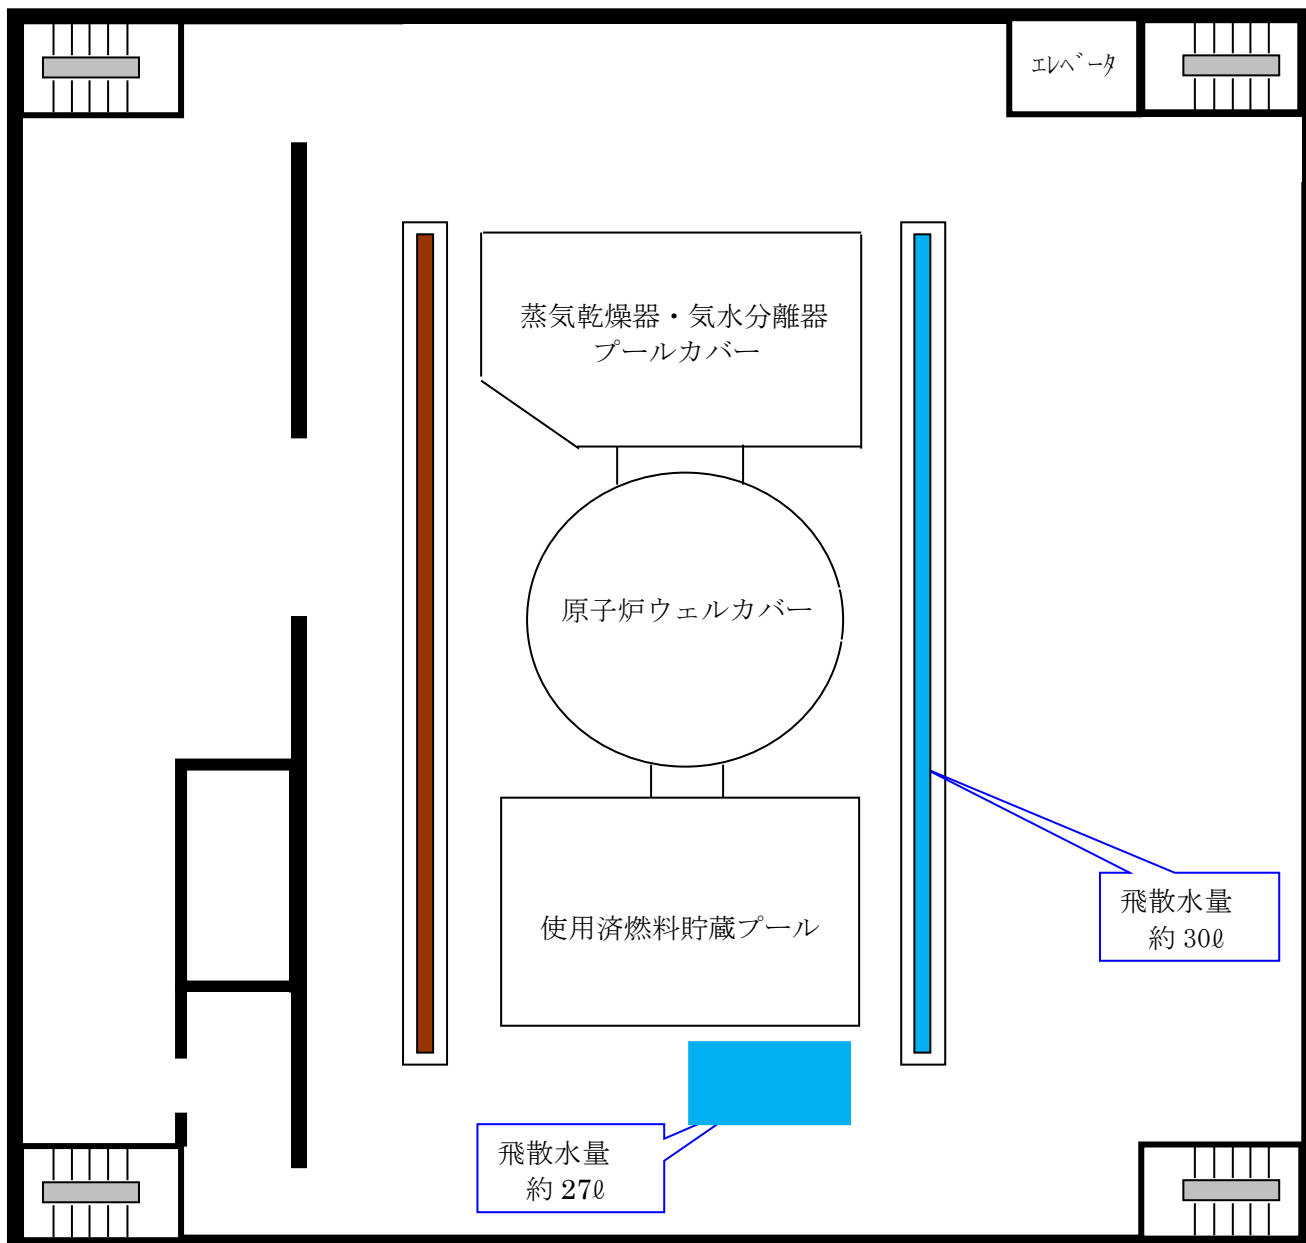
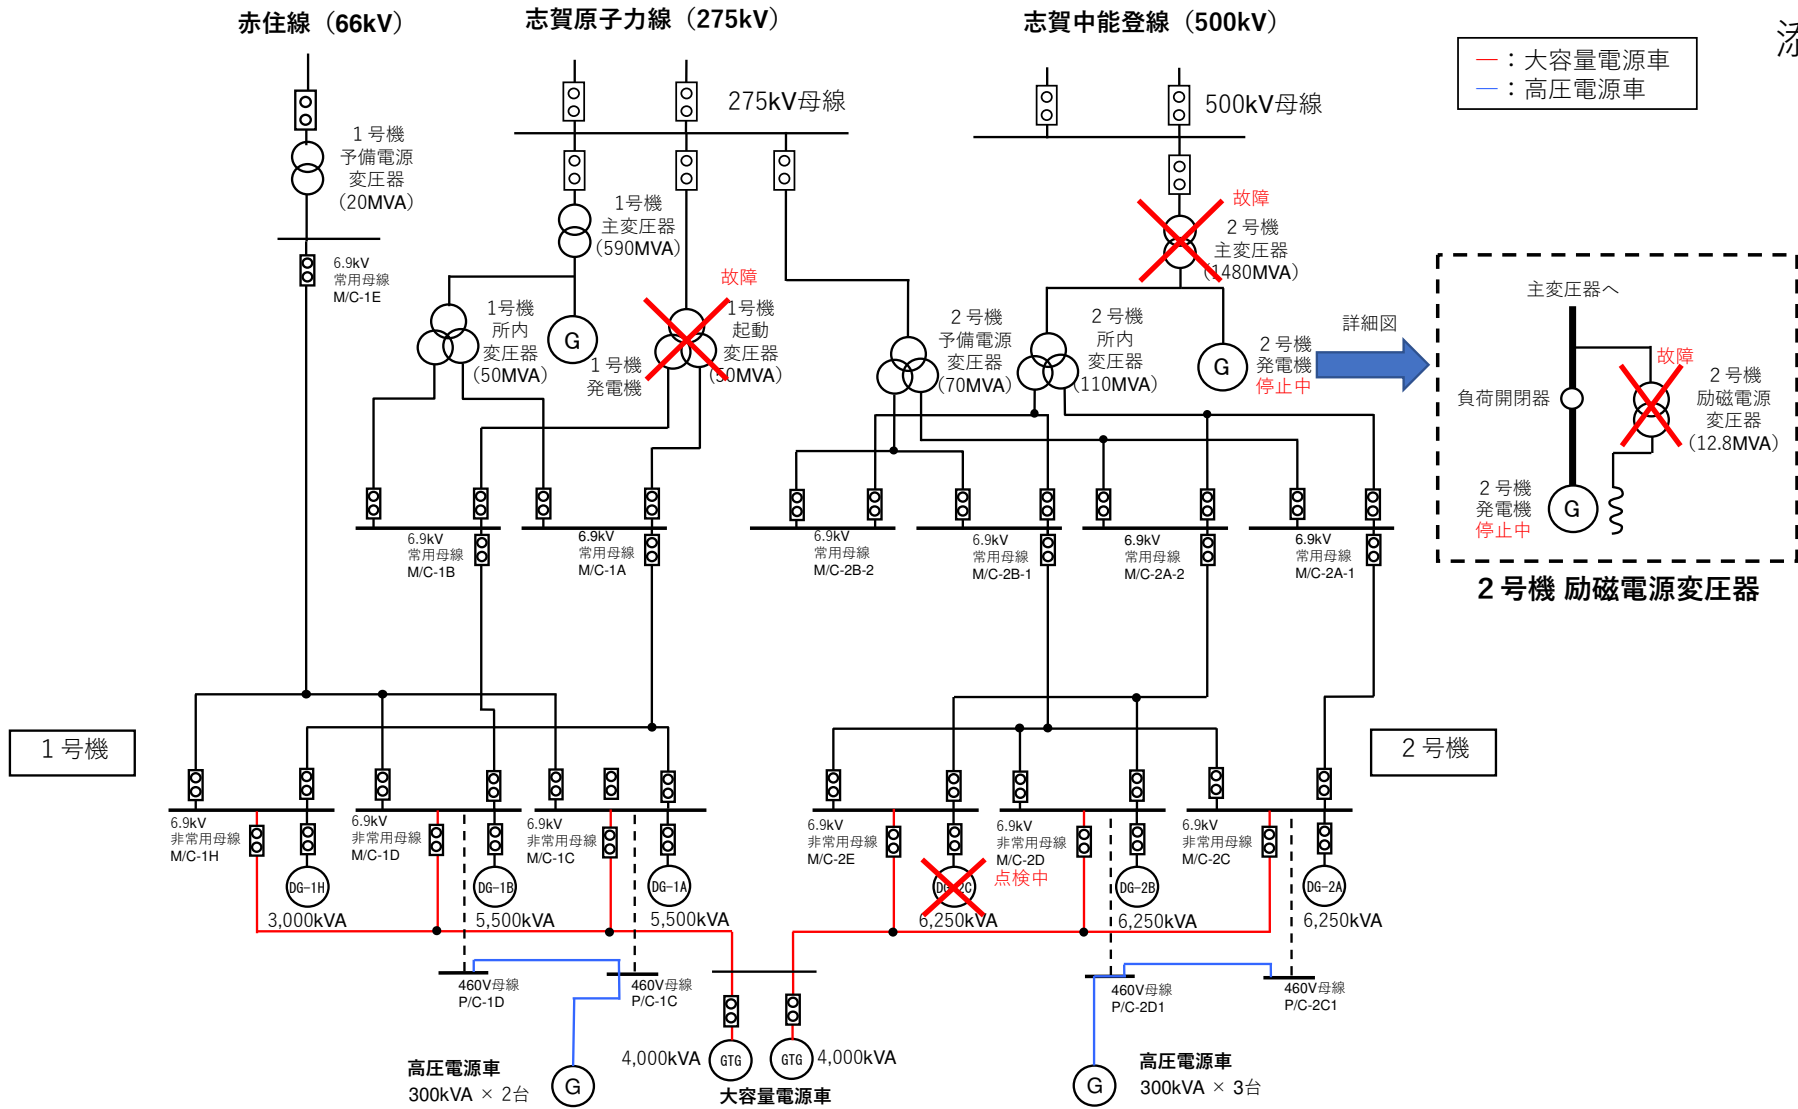
1号機 使用済燃料貯蔵プール水の主な飛散範囲

地震に伴い、原子炉建屋4階において、使用済燃料貯蔵プール水の床面への飛散が発生した。それに伴い、一時的に燃料プール冷却浄化系ポンプが停止したが、1月1日16時49分に再起動した。なお、飛散したプール水のふき取りは完了している。

- ・飛散した量：約95リットル
- ・放射エネルギー：約17,100Bq
- ・放射エネルギーが $3.7 \times 10^6$ Bq未満のため実用炉則第134条第10号に非該当

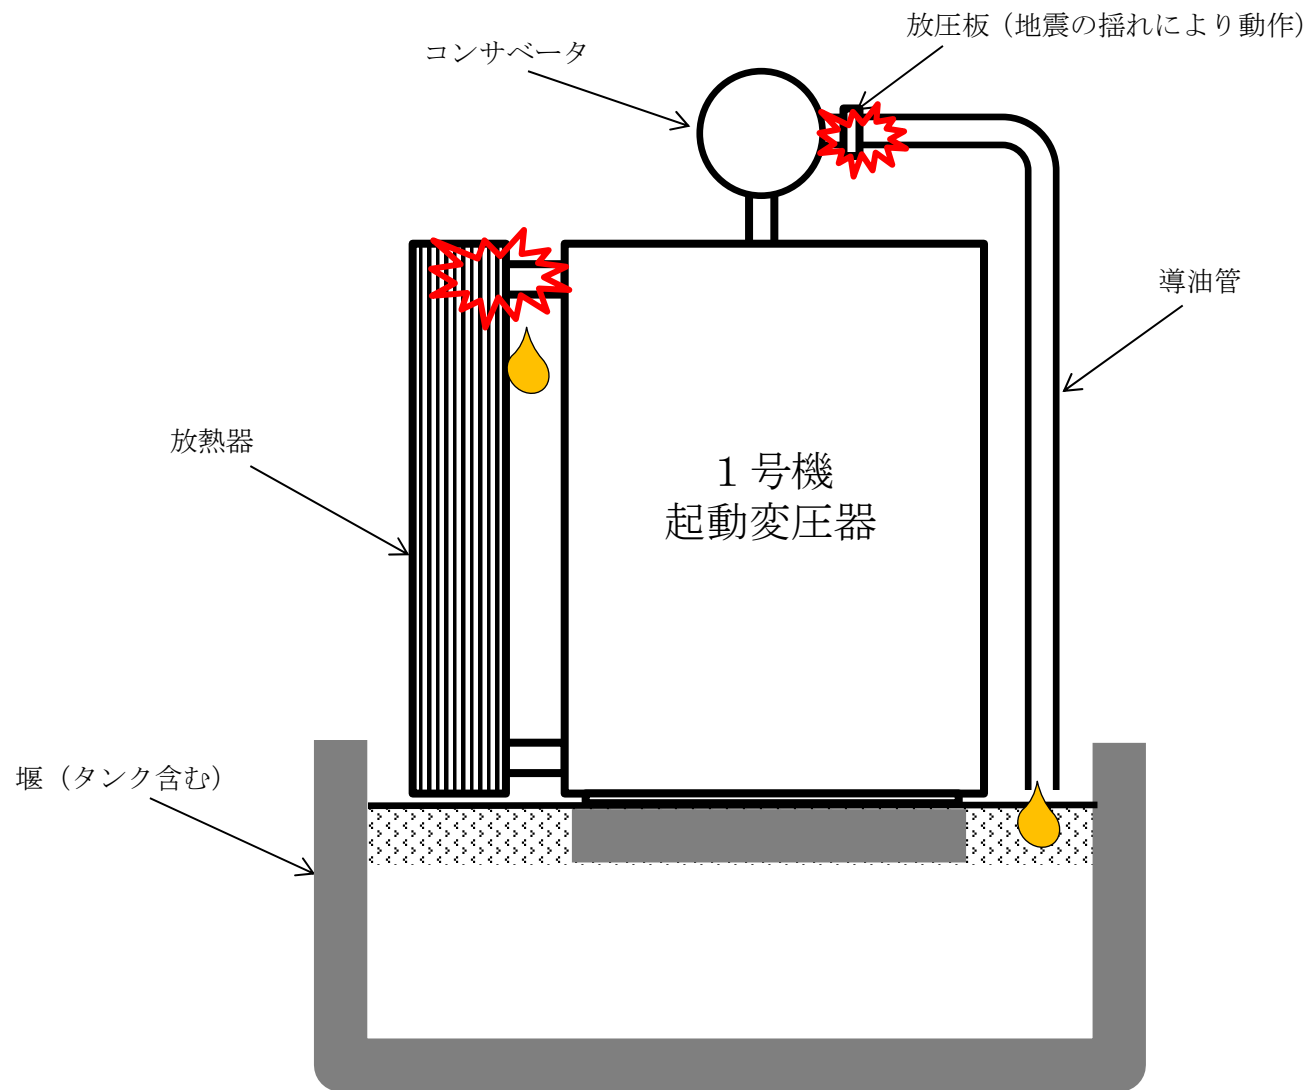
1号機 起動変圧器油漏れ概要図

- ・当該変圧器からの油漏れがあることを確認したことから、1月1日19時23分に代替の予備電源変圧器への切り替え操作を実施した。
- ・当該変圧器の現場確認を行い、変圧器の絶縁油が約3,600リットル漏れ

ていると推定したが、絶縁油は堰内に収まっており、外部への影響はない。なお、漏えいした油のドラム缶への回収は完了しており（1月2日16時47分完了）、最終的な回収量は4,200リットルとなった（雨水及び噴霧消火の水を含む）。

- ・なお、地震発生時に当該変圧器の放圧板の動作及び噴霧消火設備を手動起動したことを確認した。放圧板が動作した原因等は調査中である。また、火災の発生は確認されていない。
- ・原子力発電工作物に係る電気関係報告規則第3条第4号に該当

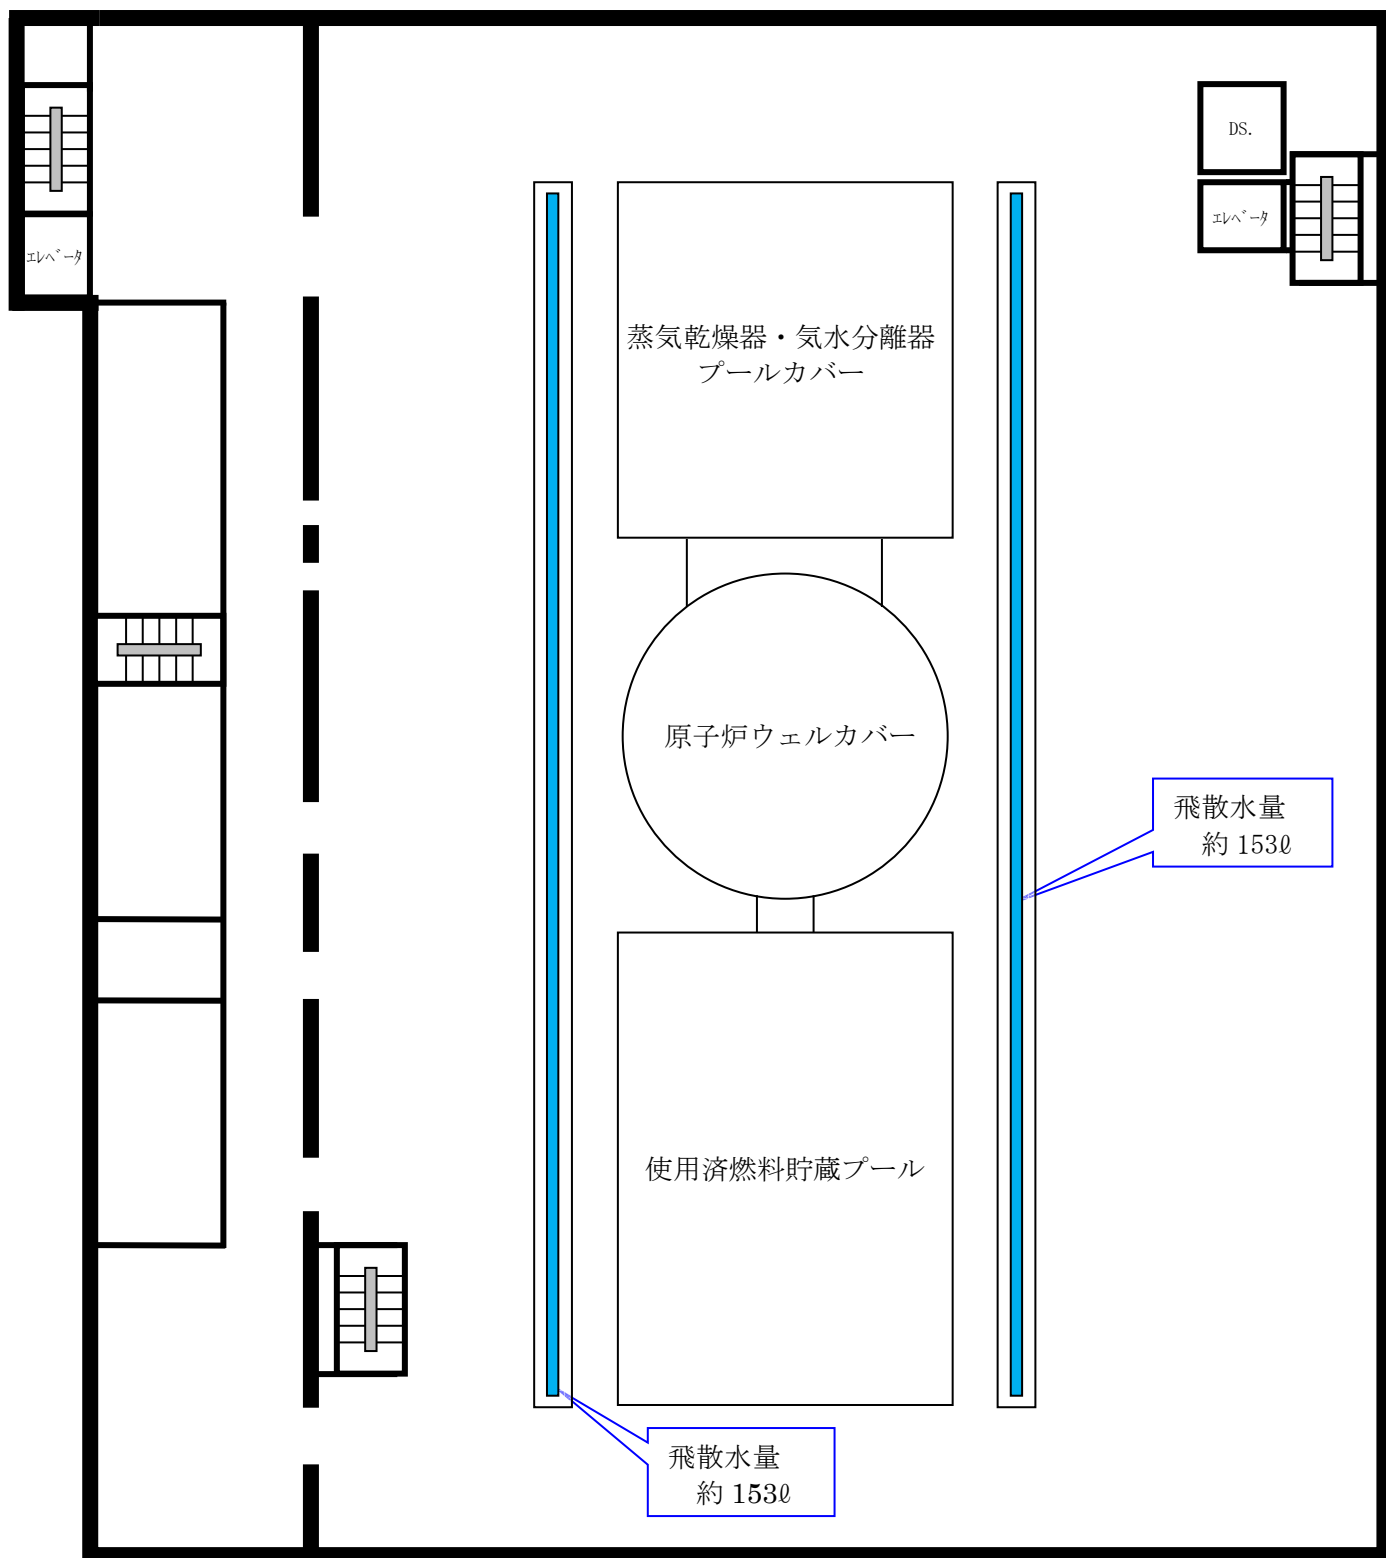
2号機 使用済燃料貯蔵プール水の主な飛散範囲

- ・飛散した量：約326リットル
- ・放射エネルギー：約4,600Bq
- ・放射エネルギーが $3.7 \times 10^6$ Bq未満のため実用炉則第134条第10号に非該当

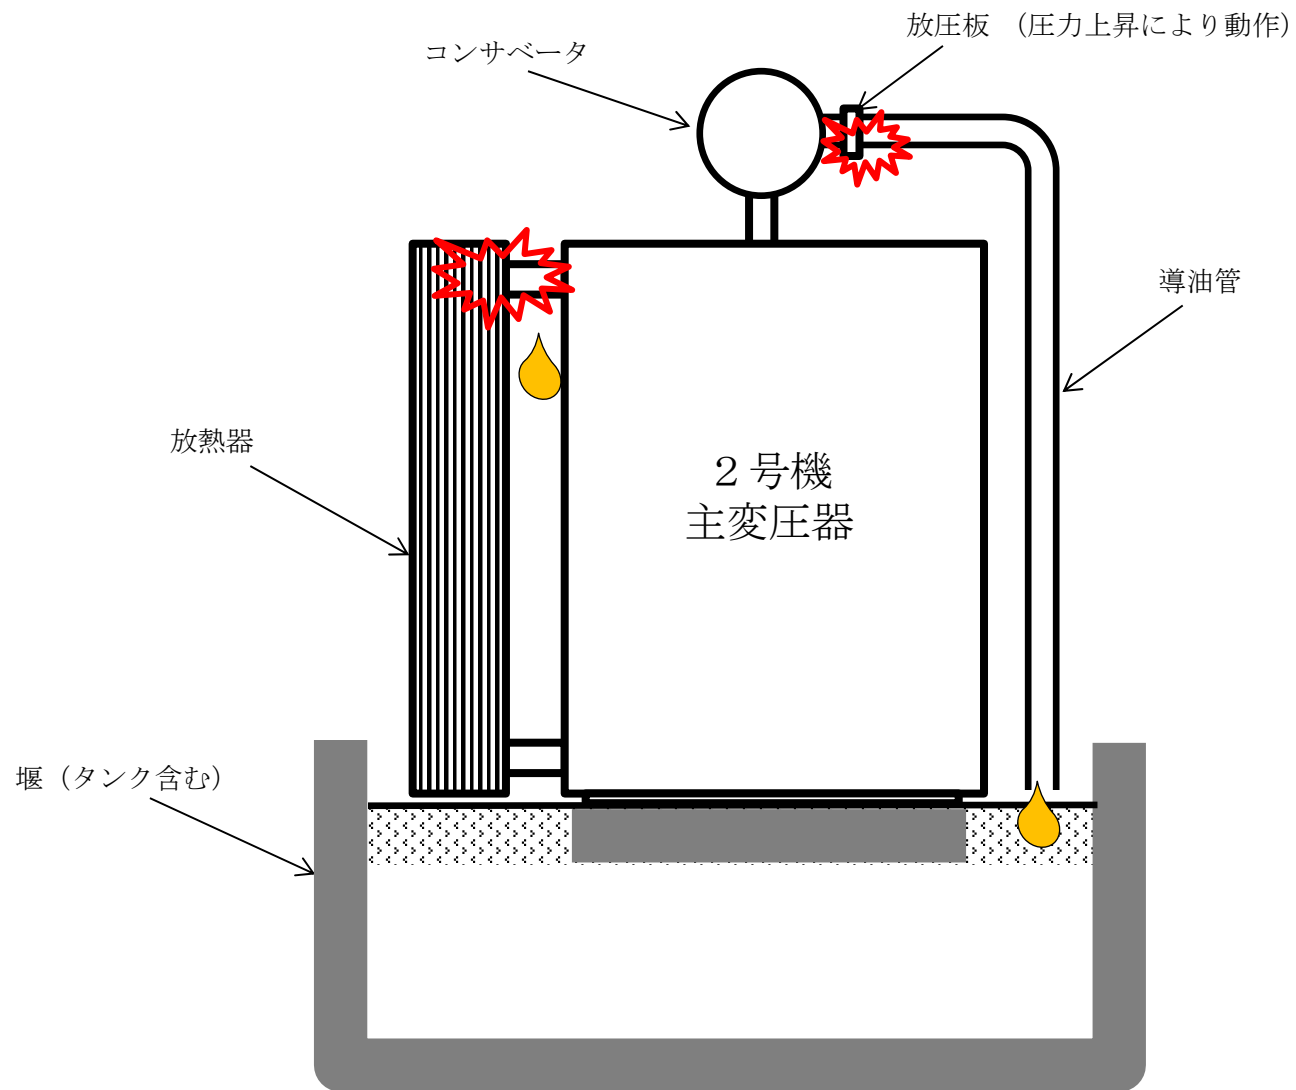
2号機 主変圧器油漏れ概要図

- ・当該変圧器の放圧板の動作及び噴霧消火設備の起動を確認した。またこれにより、自動的に予備電源変圧器へ切り替わった。
- ・当該変圧器の現場確認を行い、変圧器の絶縁油が漏れていることを確認したが、絶縁油は堰内に収まっており、外部への影響はないことを確認した。なお、当初は変圧器コンサベータ（油劣化防止装置）に設置されている油レベル計が0を示していたことから、漏えい量を約3,500リットルと推定していたが、実際には冷却器配管及び変圧器本体上部の油も漏れいしていたことから、最終的には約20,000リットルとなる見込み。
- ・噴霧消火設備の起動及び放圧板が動作した原因等は調査中であるが、油中ガス分析の結果アセチレンが検出されており、内部短絡が起きた可能性がある。なお、火災の発生は確認されていない。
- ・漏えいした油については現在ドラム缶への回収に着手している。
- ・原子力発電工作物に係る電気関係報告規則第3条第4号に該当

なお、1月2日にお知らせした2号機主変圧器からの絶縁油漏えいについては、本日、漏えいした絶縁油約19,800リットル（水分も含め約24,600リットル）の回収が完了しました。漏えい量が想定（約3,500リットル）より増えた要因は、当初、漏えい箇所より高い位置にあるコンサベータ（油劣化防止装置）内の保有量のみの漏えいを想定していましたが、変圧器本体等の一部も漏えい箇所より高い位置にあり、この範囲にある絶縁油も合わせて漏えいしたことによるものです。（添付資料1）

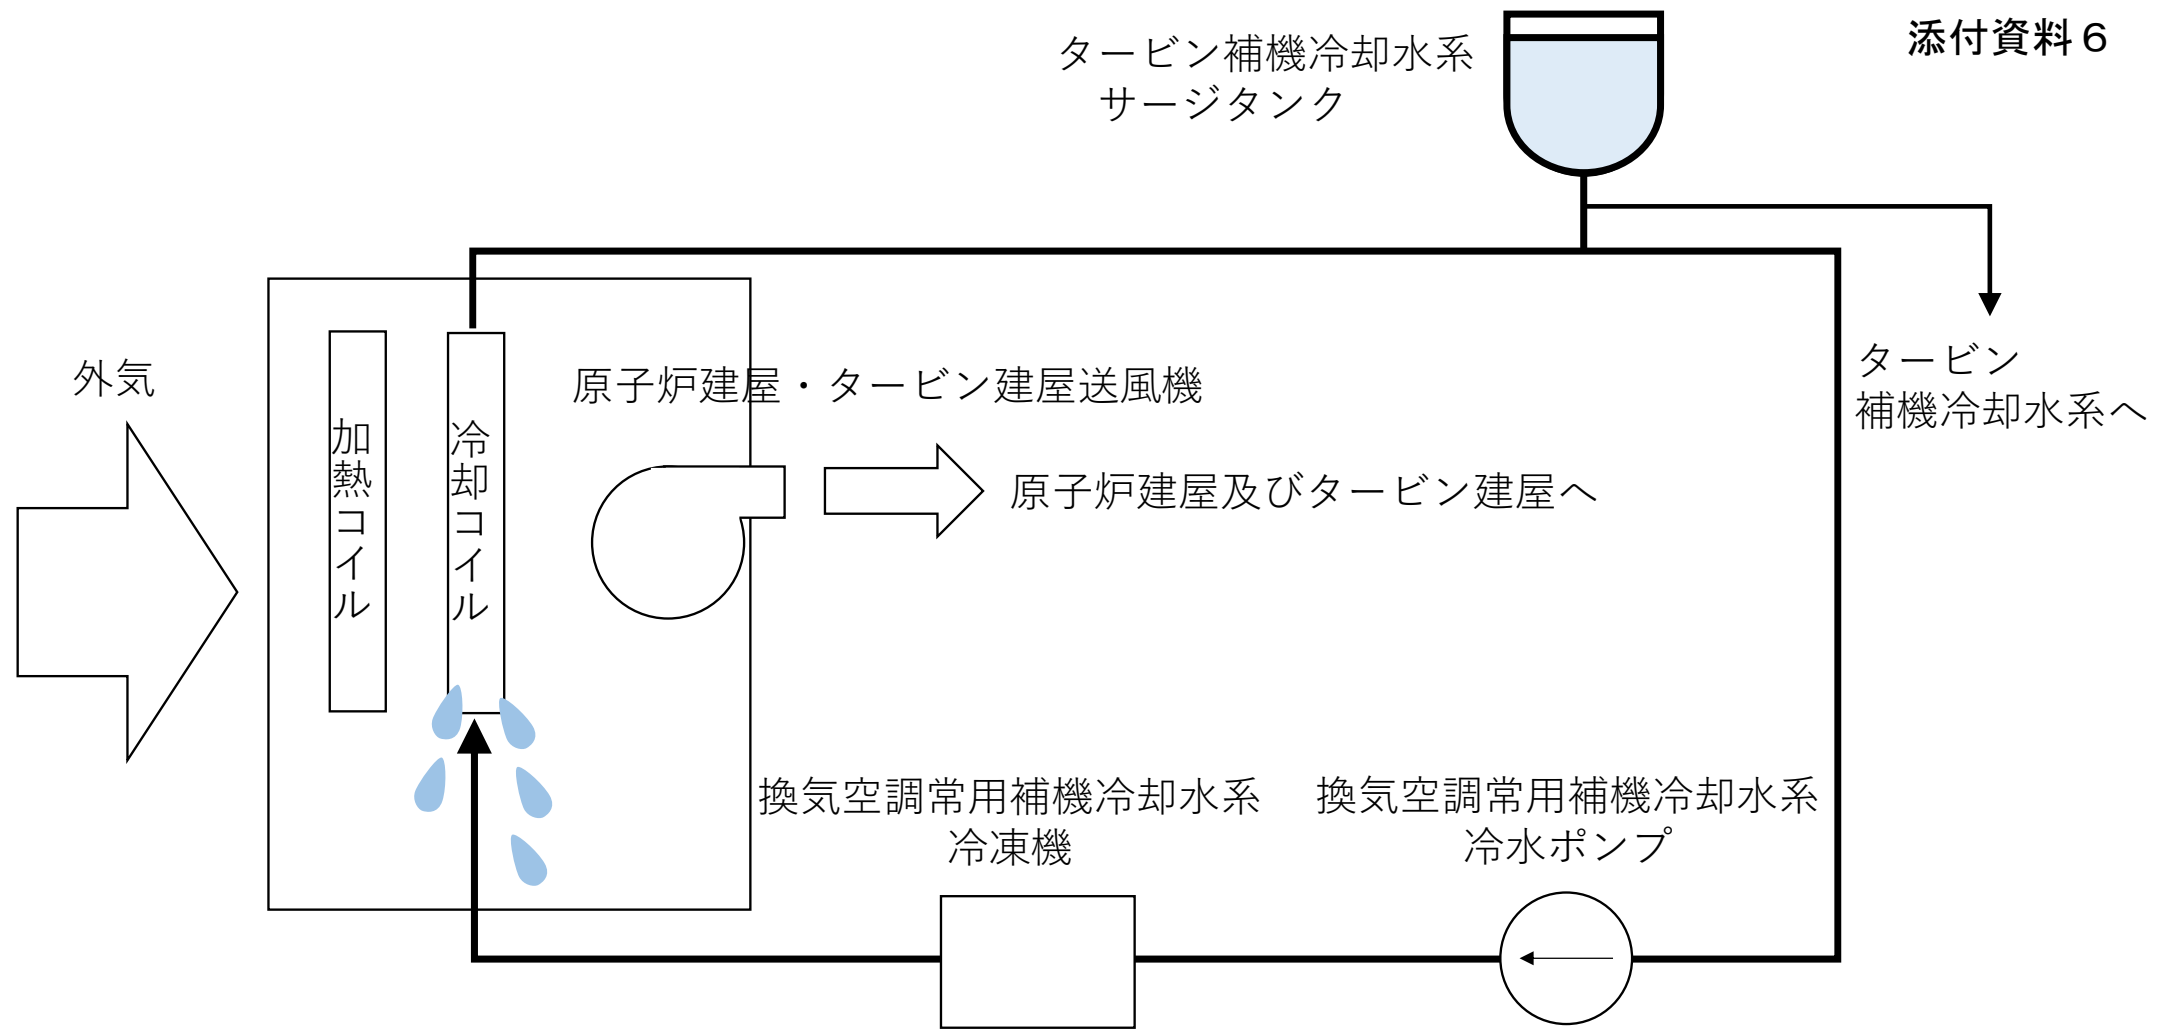
志賀 1 号機 タービン補機冷却水系サージタンクの水位低下概要図

- a. タービン補機冷却水系サージタンクの水位低下（添付資料6）（第二報）  
原子炉建屋、タービン建屋の換気空調系の冷却コイルから冷却水が漏洩し、水位が低下していることを確認した。漏えい箇所を特定し、弁等を閉止することにより漏えいは停止した。

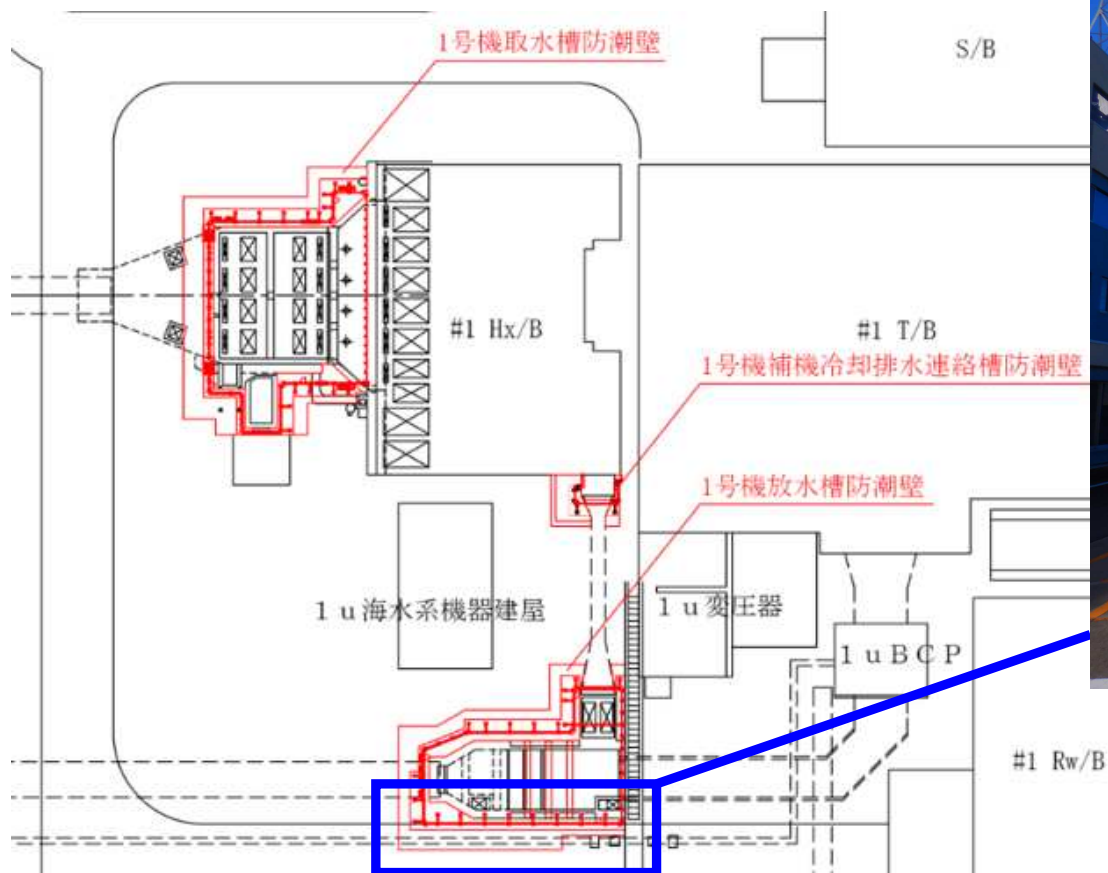
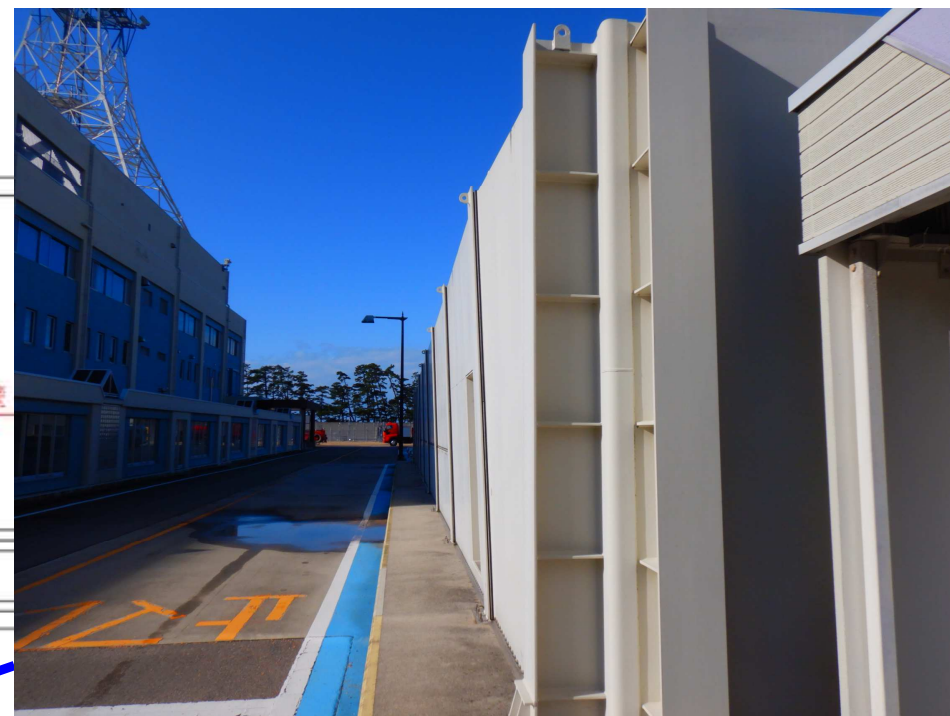
1号機 放水槽防潮壁の傾き

放水槽の周囲（全周約 108m）に津波対策として設置した鋼製の防潮壁（高さ 4m）の南側壁が、地震の影響により数 cm 程度傾いていることを確認したが、その他の側壁は健全であり、倒壊する恐れはない。

防潮壁の南側壁が事務本館側に全体的に傾きあり。

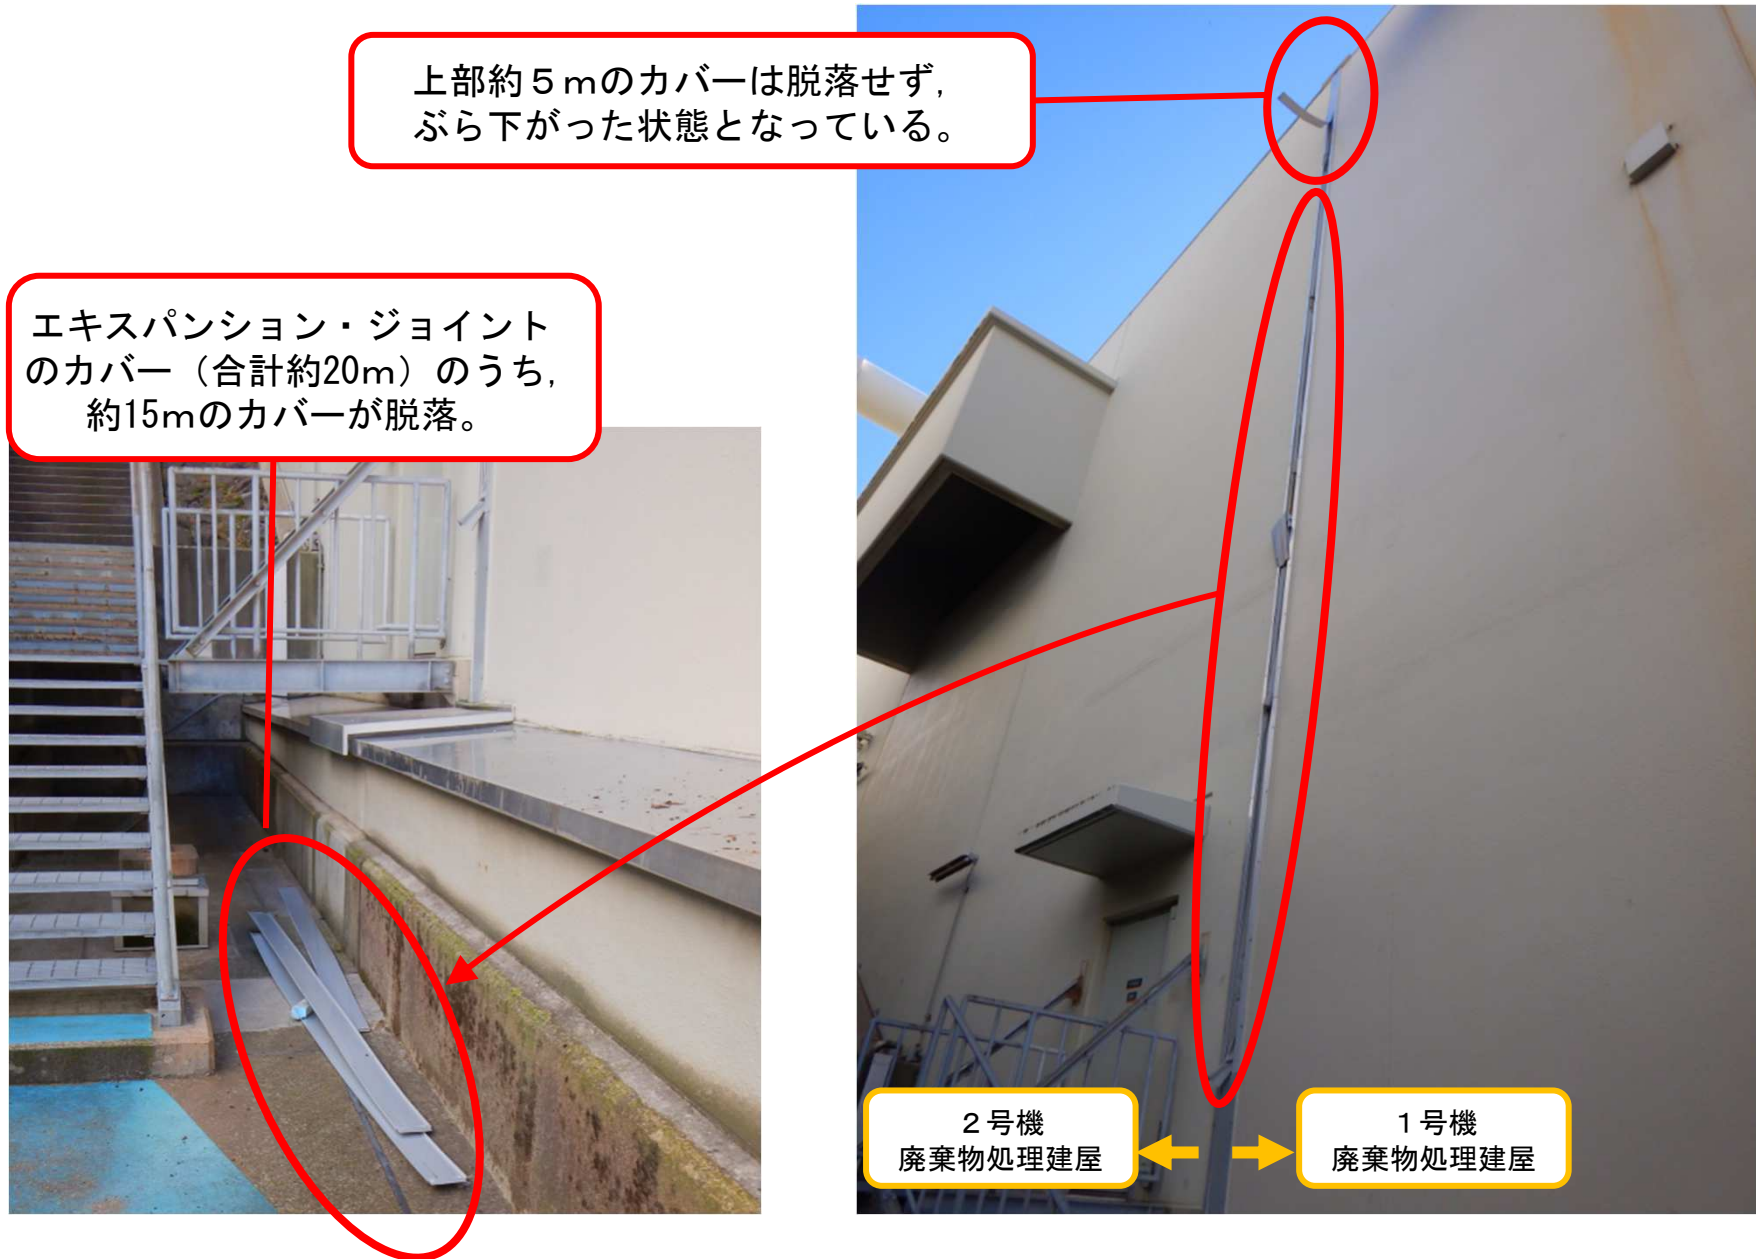
1, 2号機廃棄物処理建屋エキスパンション・ジョイントのカバー脱落

1号機廃棄物処理建屋と2号機廃棄物処理建屋を接続するゴム製のシール部材（エキスパンション）を覆う金属製のカバーが脱落していることを確認した。シール部材自体に損傷がないことから、外部への放射能等の影響はない。

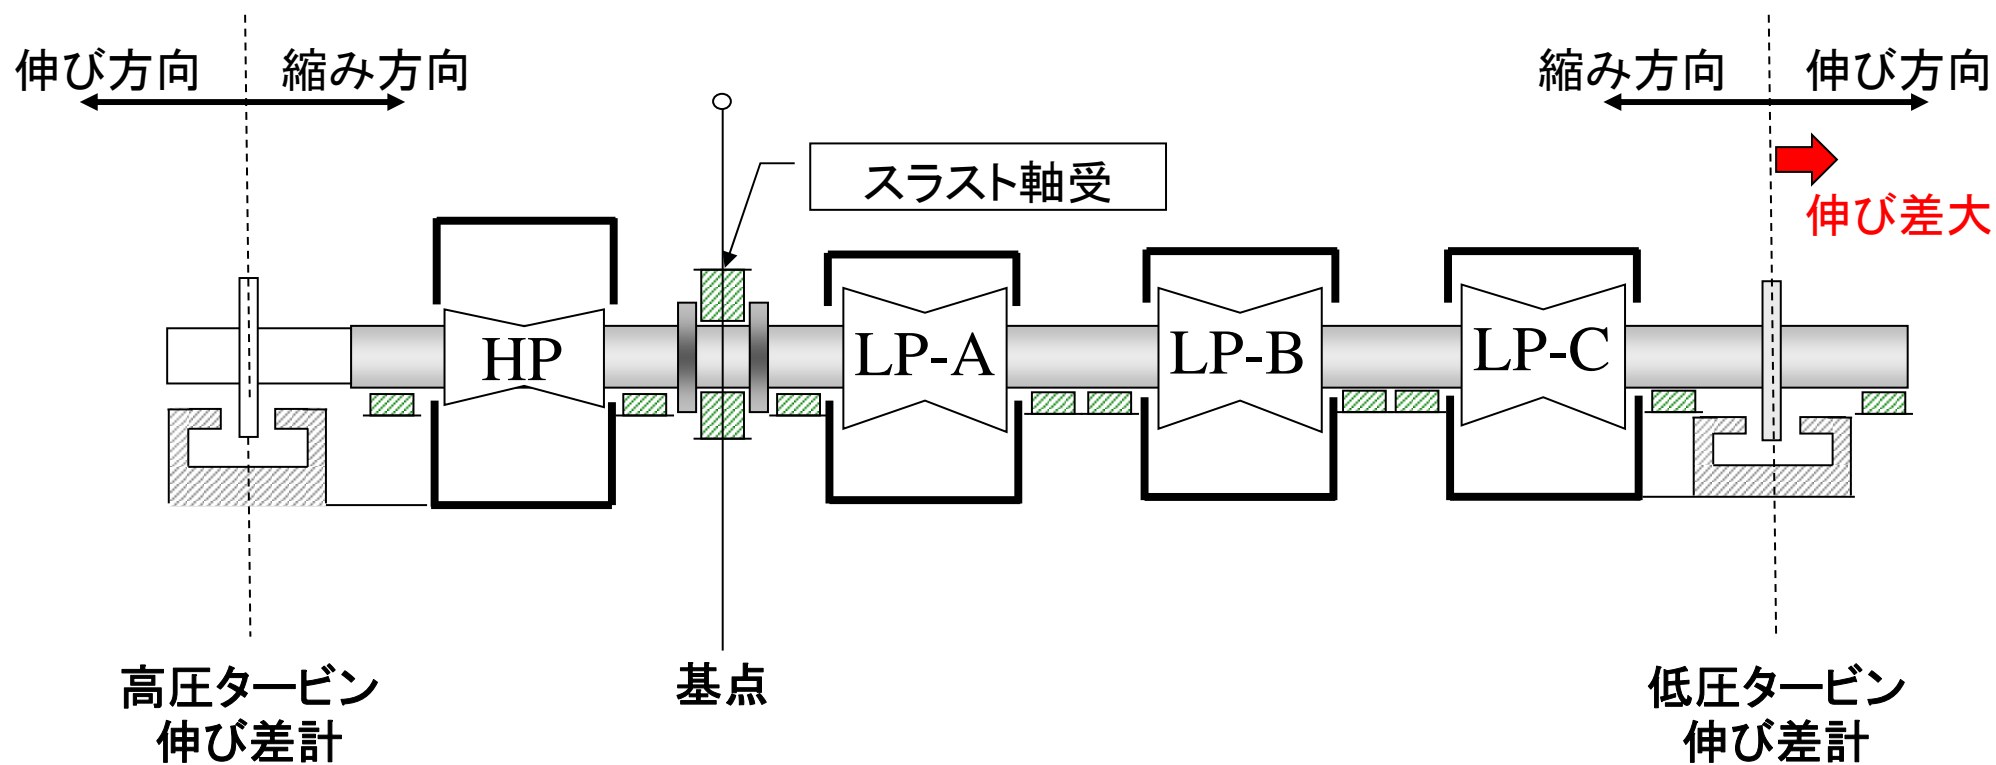
2号機 蒸気タービン概要図(低圧タービン伸び差大)

地震による揺れにより、「伸び差大」の警報が発生したものと想定される。スラスト軸受に過剰な力が加わりタービン翼が損傷した可能性が高いため、今後タービン内部の点検を実施予定である。
- b. 使用済燃料貯蔵プール落下物（添付資料10）（第三報）

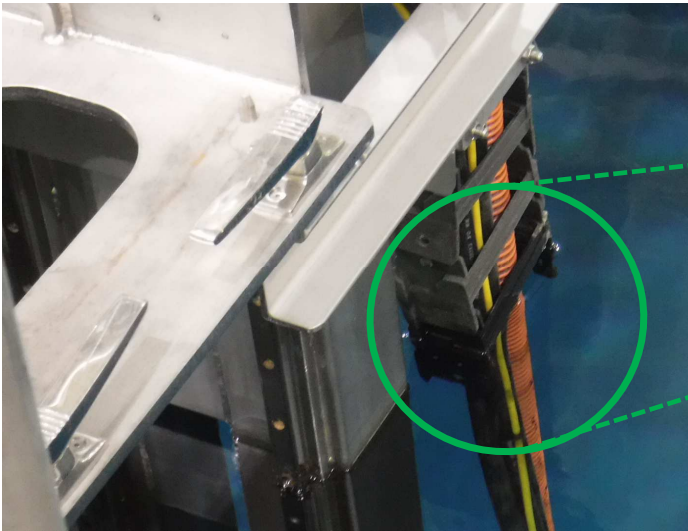
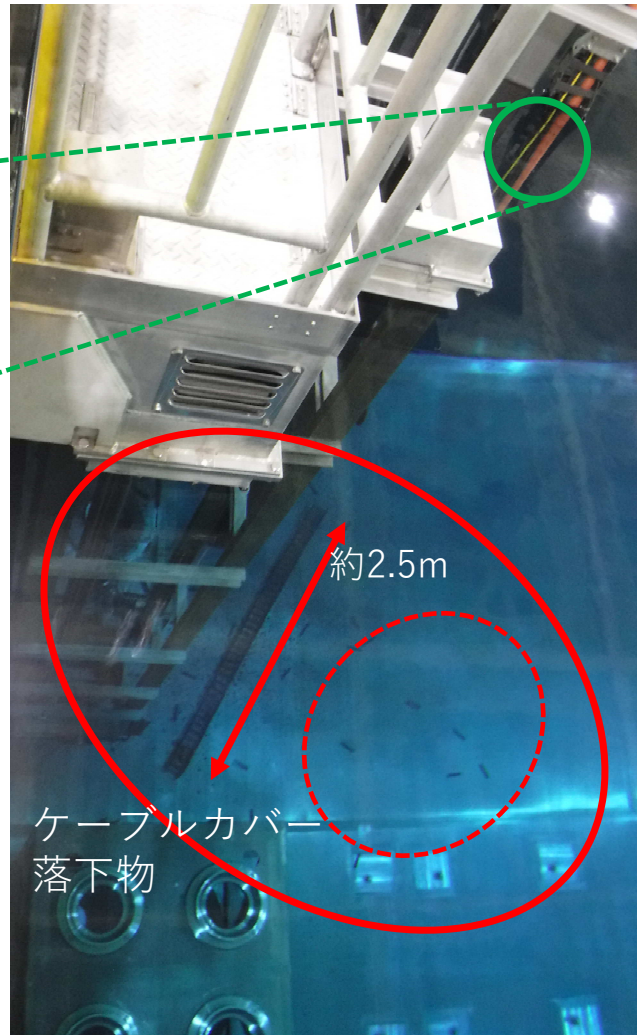
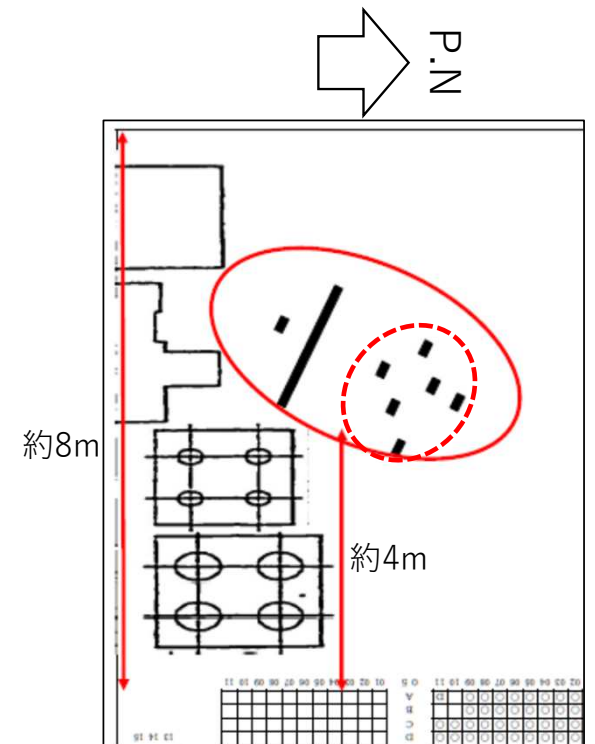
2号機 使用済燃料貯蔵プール落下物

使用済燃料貯蔵プール内に保管してあった原子炉冷却材再循環ポンプの検査装置の一部が使用済燃料貯蔵プールの底部に落下していることを確認した。

落下物については、再循環ポンプインペラ点検装置の一部であり、いずれも燃料から離れた位置（約4m）に落下していることから燃料貯蔵プール内の燃料に影響はない。

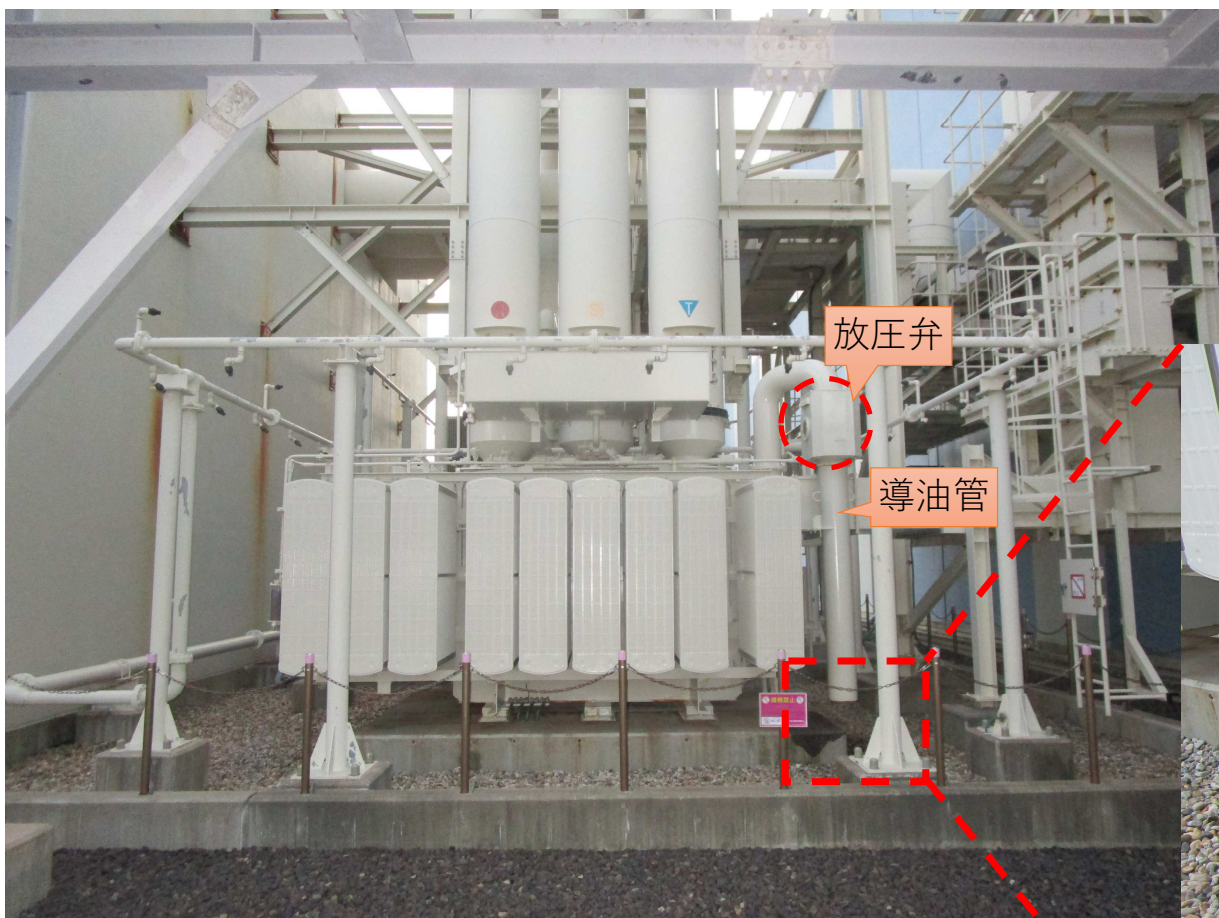
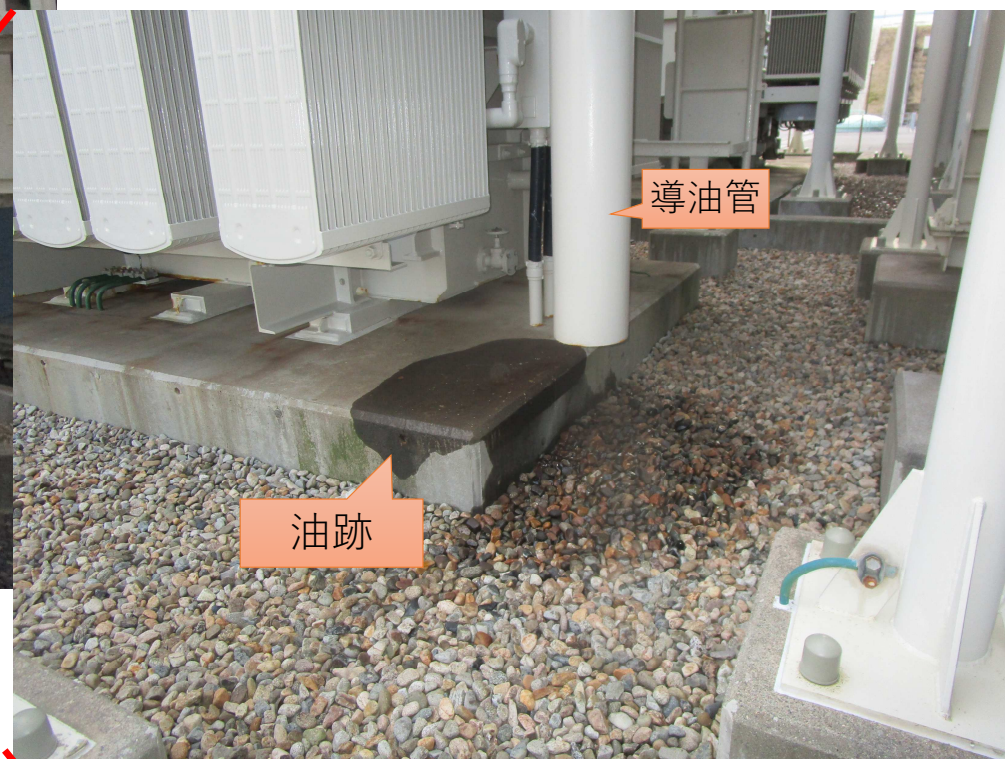
2号機 励磁電源変圧器の油漏れ

当該変圧器の現場確認を行い、変圧器の絶縁油が約100リットル（推定）漏れていることを確認した。また、絶縁油は堰内に収まっており、外部への影響はない。なお、漏れた油は、変圧器上部に設置された放圧弁の動作により導油管を通じて排出されたものと推定している。

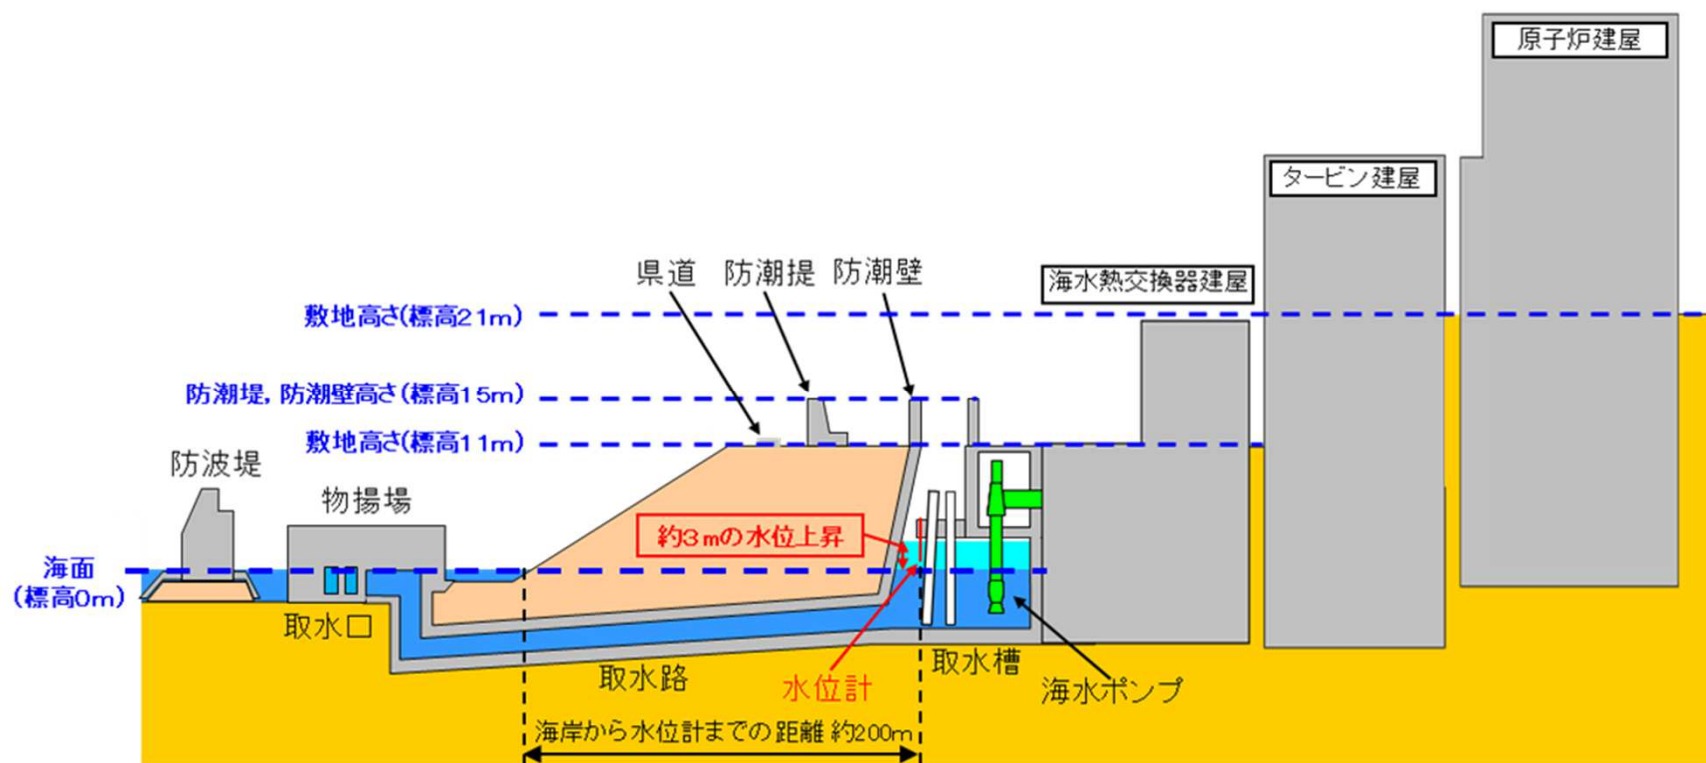
## 令和6年能登半島地震時に志賀原子力発電所で検出した取水槽での水位上昇について

2024年1月1日17時45分頃 志賀原子力発電所の取水槽に取り付けられた水位計にて約3mの水位上昇※を検出しております。

なお、志賀原子力発電所は敷地高さ11mの地点に高さ4mの防潮堤・防潮壁を設置しており、今回検出した約3mの水位上昇によるプラントへの影響はありません。

※海底トンネルの取水路を経た取水槽での水位上昇であり、海表面での正確な津波高さを測定しているものではありません。

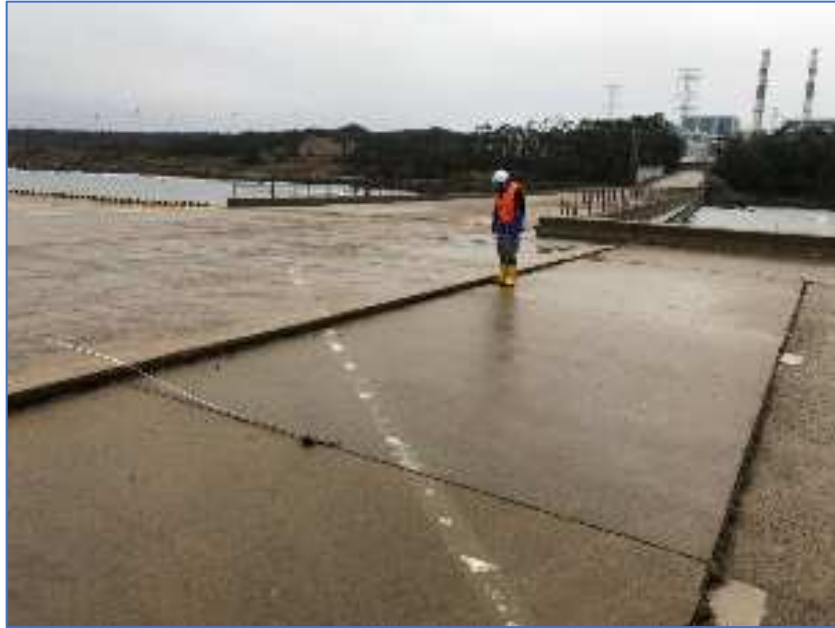
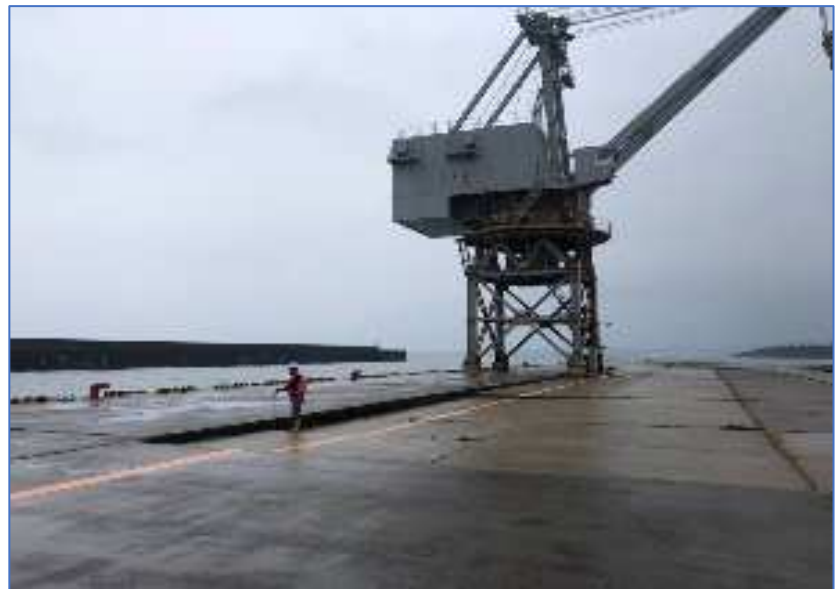
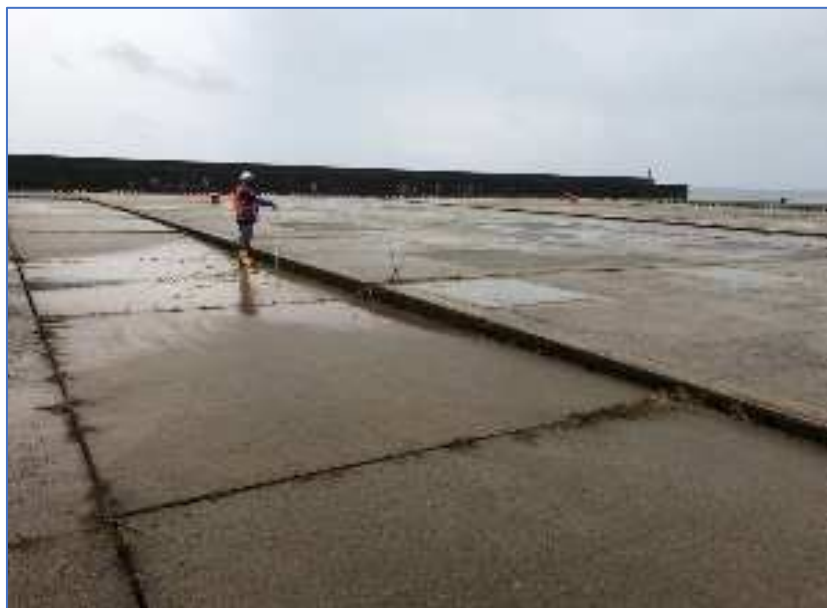
物揚場コンクリート舗装部の段差

物揚場のコンクリート舗装部において、地震の影響により段差が発生していることを確認した。今後、詳細に状況を確認し補修する予定。
