## 令和 6 年能登半島地震における原子力施設等への影響及び対応

令和 6 年 1 月 10 日  
原子力規制庁

2024年1月4日  
北陸電力株式会社

## 石川県能登地方で発生した地震による 志賀原子力発電所の影響について

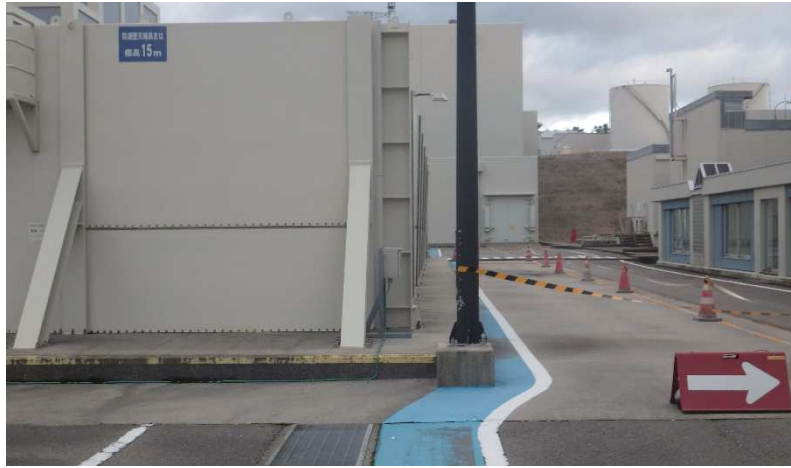
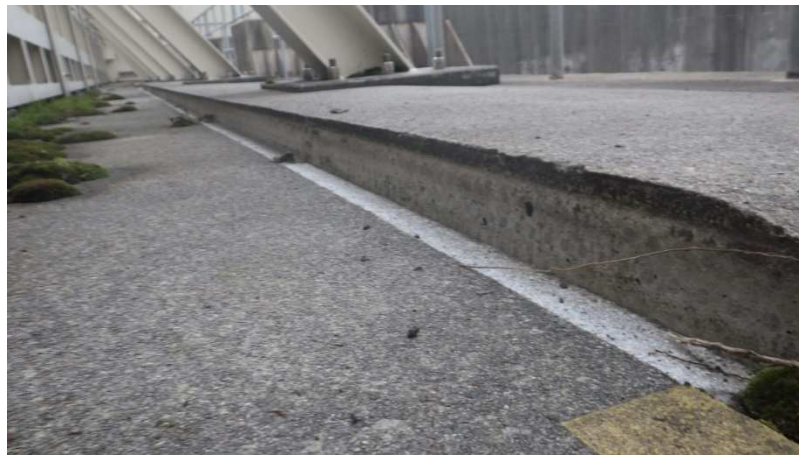
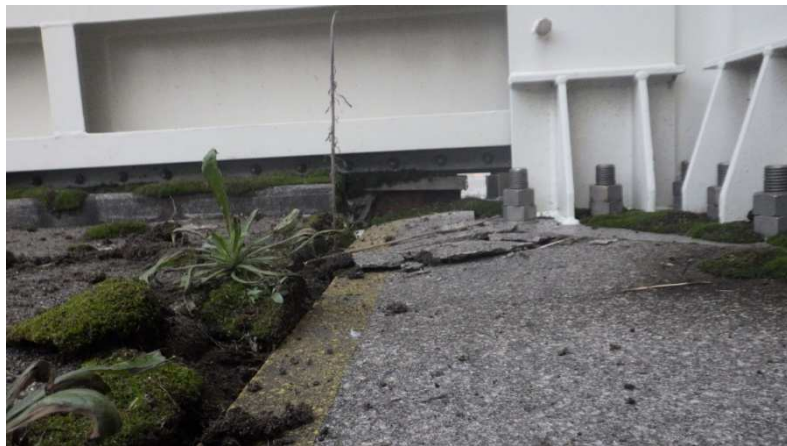
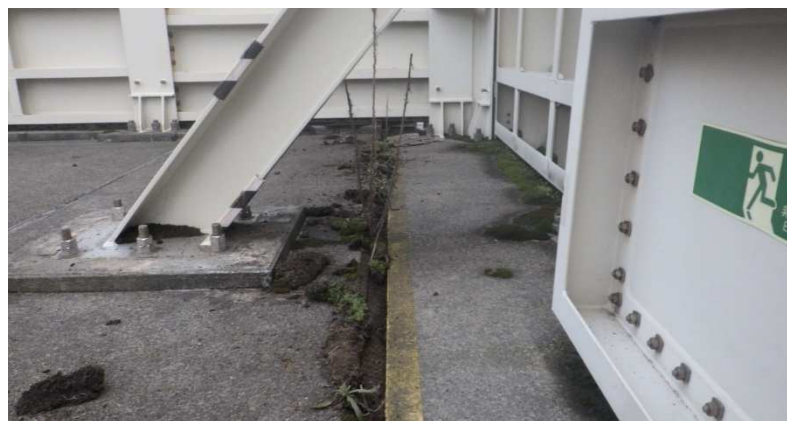
1号機防潮壁の基礎地盤の空隙

1号機放水槽<sup>※2</sup>及び1号機補機冷却排水連絡槽の周囲に津波対策として自主的に設置した鋼製の防潮壁(高さ4m)の基礎の一部が、地震の影響により数cm程度沈下していることを確認しました。今後、詳細に状況を確認し補修する予定です。

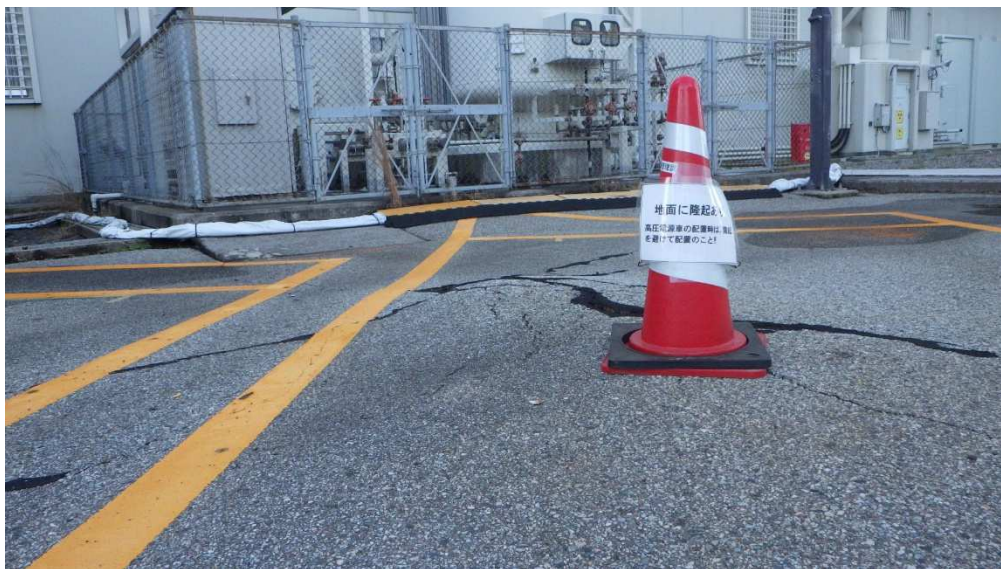
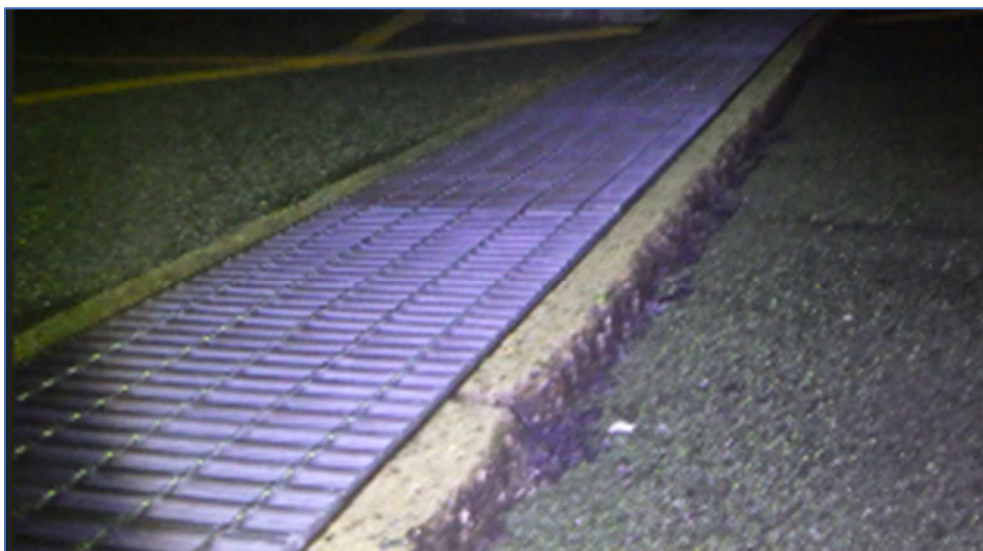
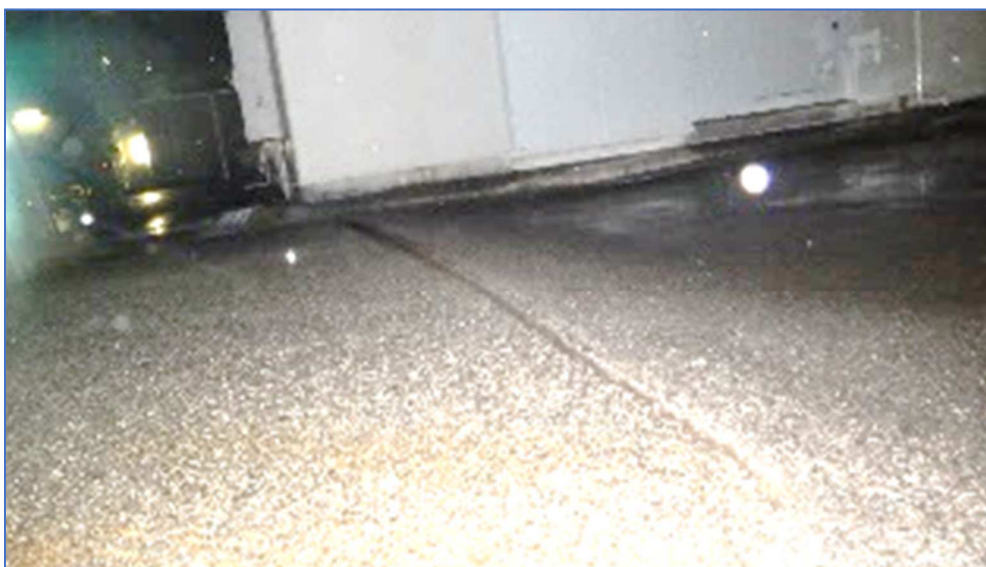
高圧電源車アクセスルートの高差

高圧電源車のアクセスルートに 3 箇所段差の発生を確認したが、通行には支障なし。今後、詳細に状況を確認し補修する予定。

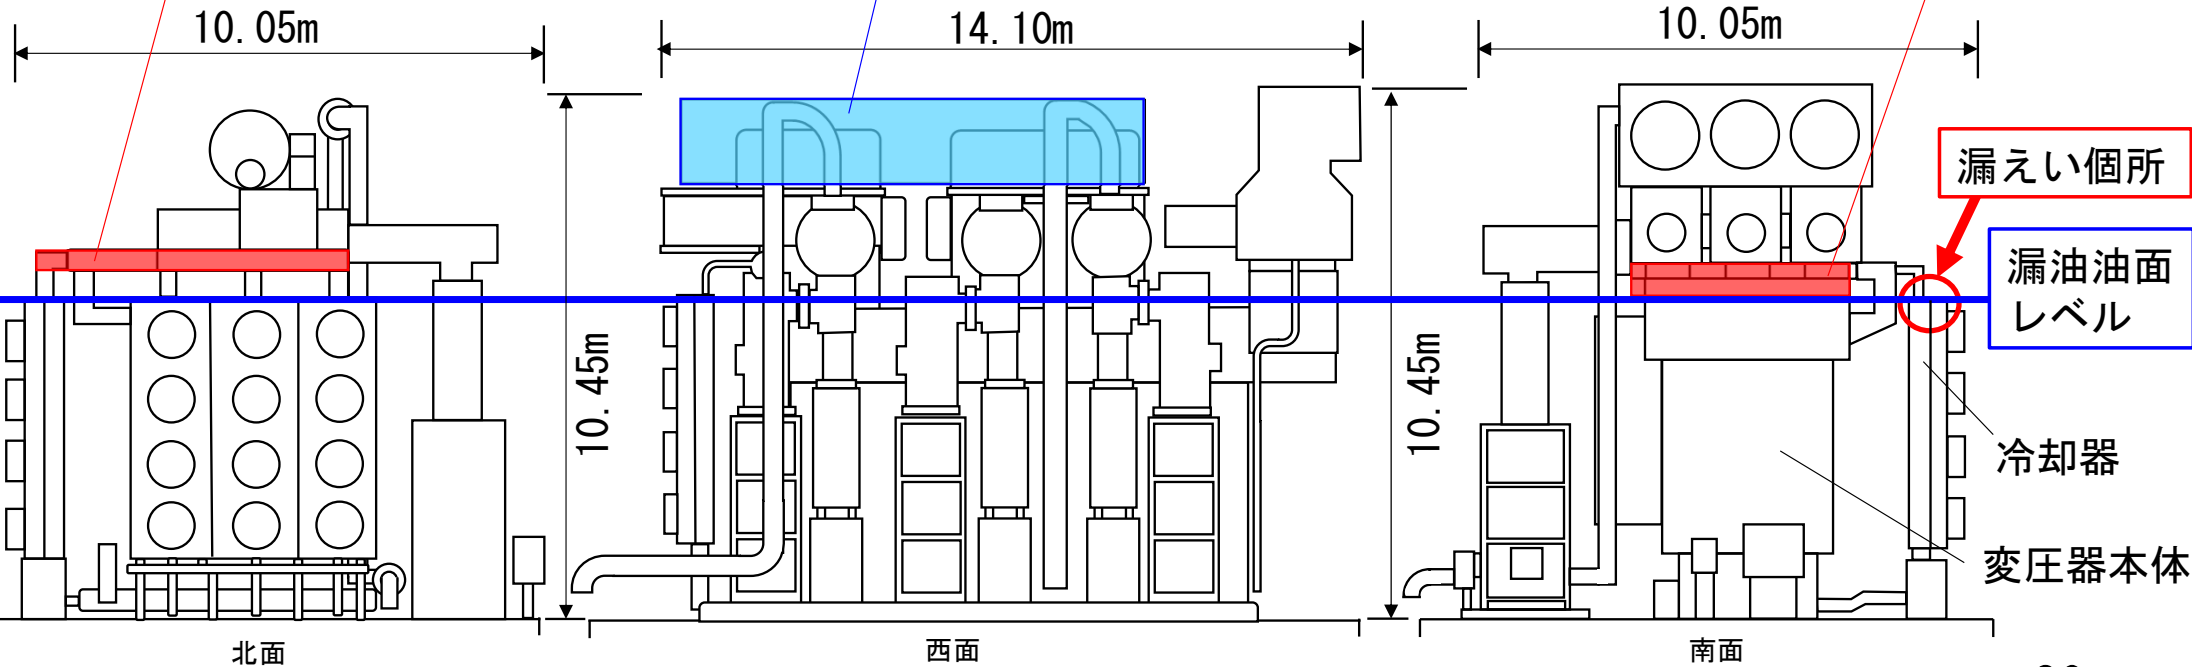
# 2号機 主変圧器 漏油量想定について

なお、1月2日にお知らせした2号機主変圧器からの絶縁油漏えいについては、本日、漏えいした絶縁油約19,800リットル（水分も含め約24,600リットル）の回収が完了しました。漏えい量が想定（約3,500リットル）より増えた要因は、当初、漏えい箇所より高い位置にあるコンサベータ（油劣化防止装置）内の保有量のみの漏えいを想定していましたが、変圧器本体等の一部も漏えい箇所より高い位置にあり、この範囲にある絶縁油も合わせて漏えいしたことによるものです。（添付資料1）

当初の漏油量想定・・・1月2日時点  
コンサベータ油面が0になったことから、  
コンサベータ部分すべての油が漏油したと想定

(漏油想定更新) 今回の漏油量想定  
漏えい箇所油面レベルより上部の油が抜けたと想定

②冷却器配管：約1,800L  
③変圧器本体：約14,500L  
①, ②, ③計：約19,800L

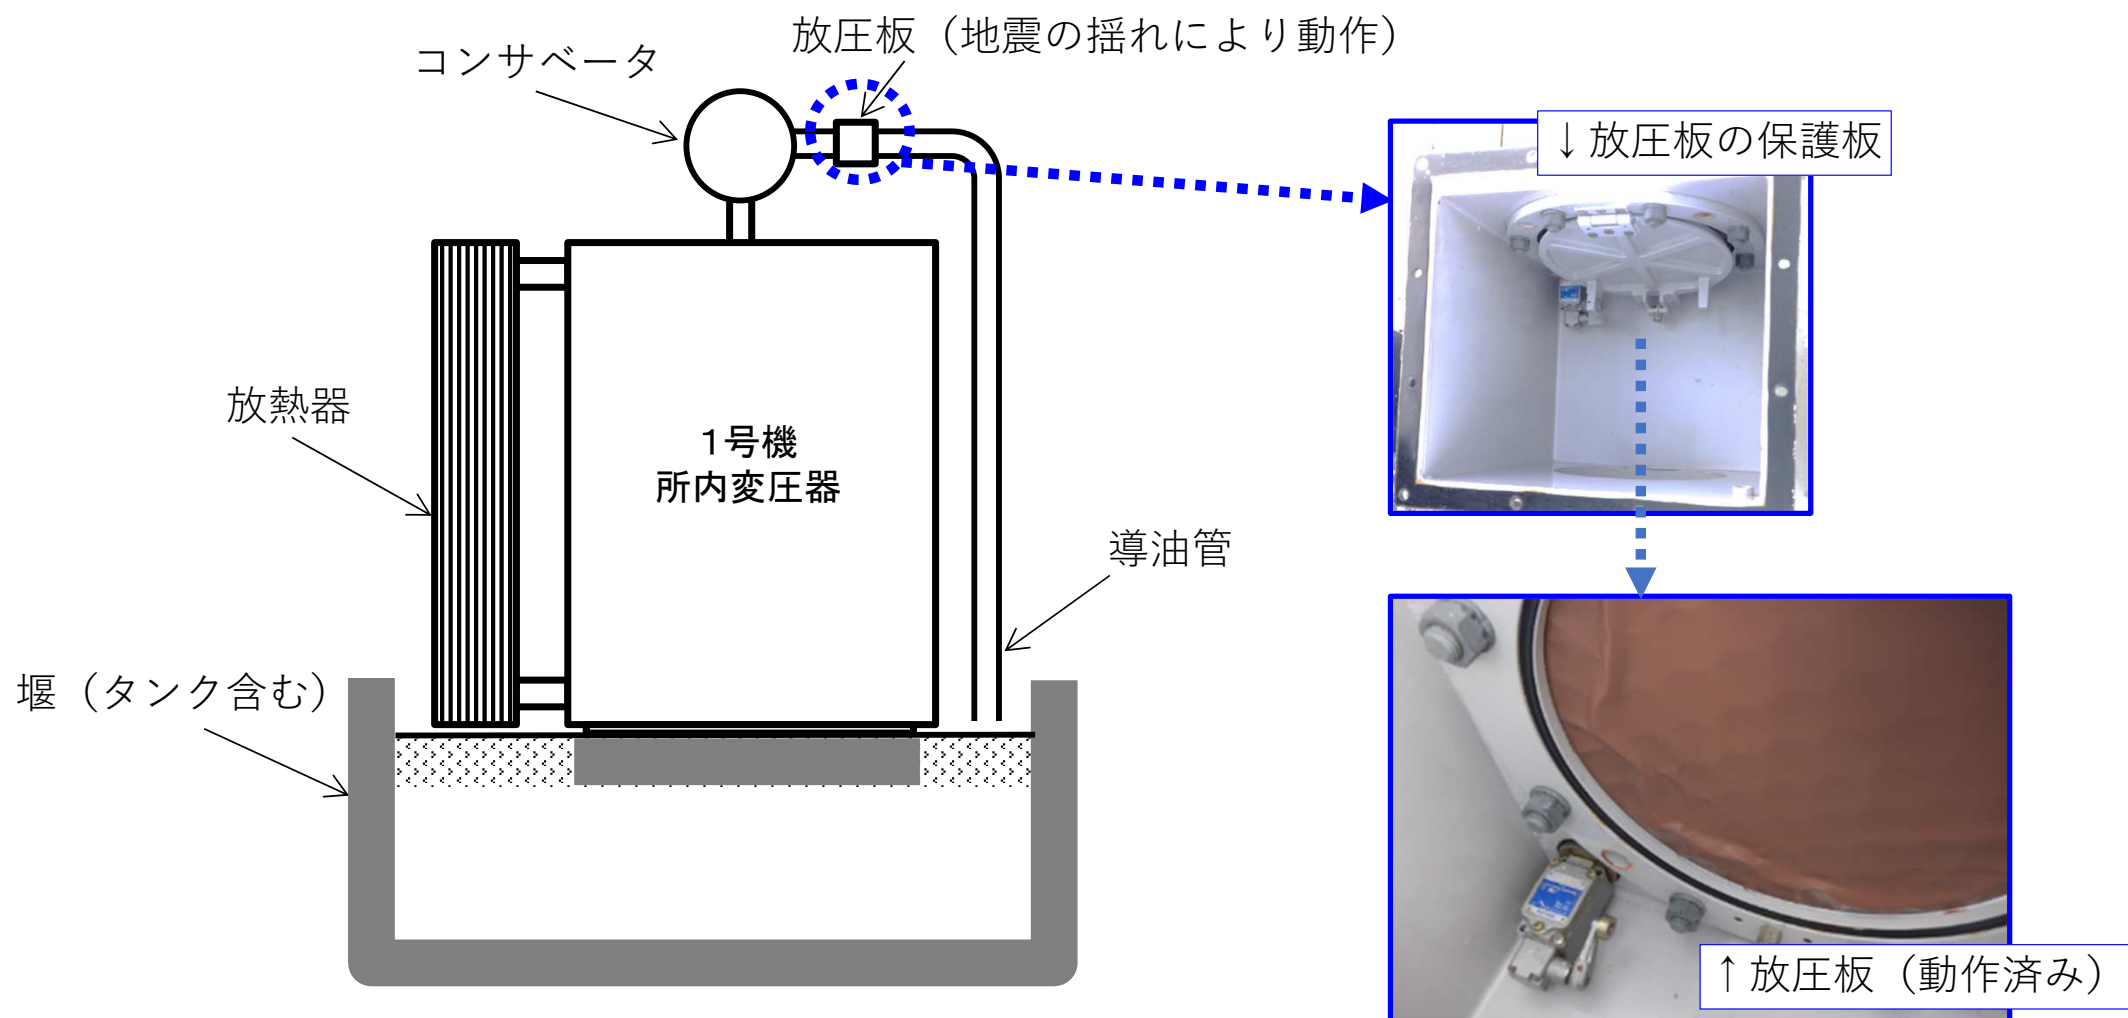
1号機 所内変圧器の放圧板動作 概要図

地震発生時に1号機所内変圧器及び1号機主変圧器の放圧板が動作していたことを確認しました。これは、地震により変圧器内部の油が揺れることで、内圧が一時的に上昇し、放圧板が正常に動作したものです。この事象に伴う油漏れはありませんでした。

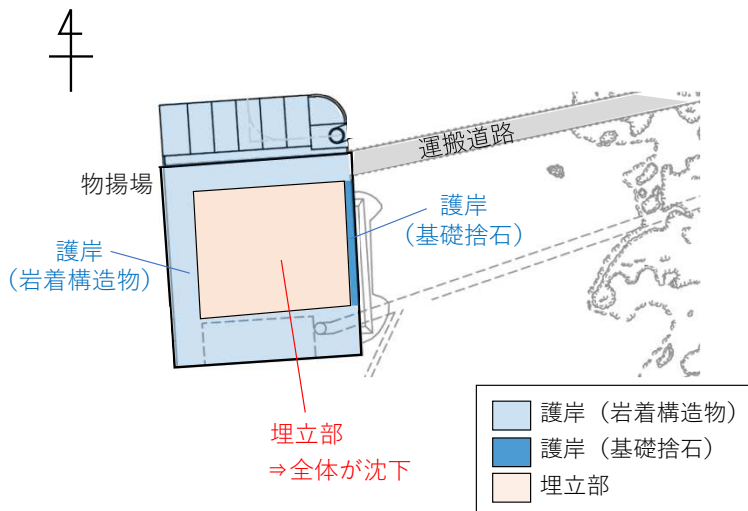
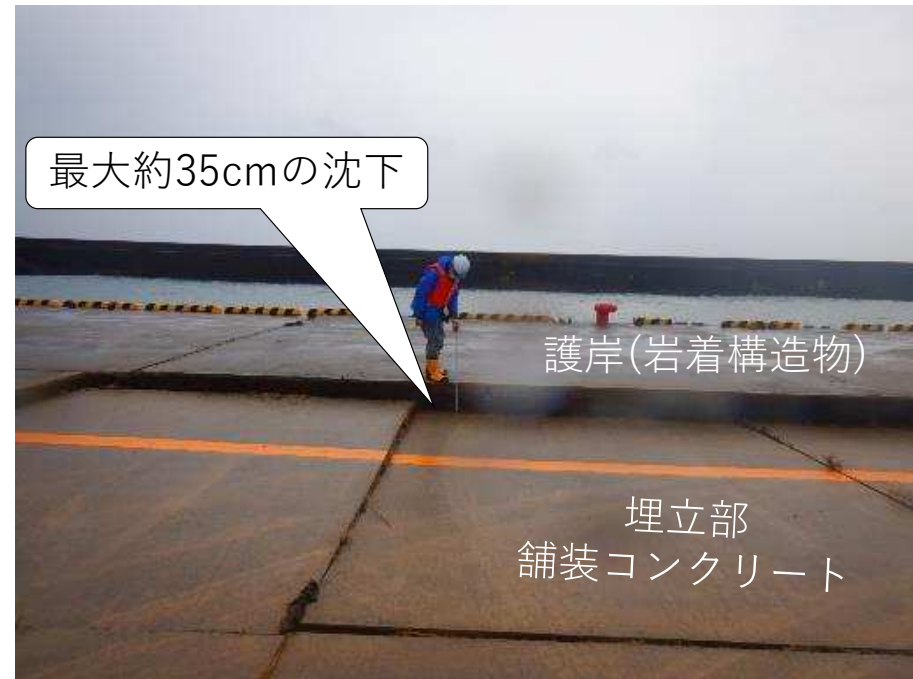
物揚場埋立部の舗装コンクリート沈下 概要図

物揚場の埋立部において、地震の影響により舗装コンクリートが沈下し、段差が発生していることを確認しました。今後、詳細に状況を確認し補修する予定です。

- 地震の影響で、物揚場中央の埋立部の舗装コンクリートが沈下し、外側の護岸(岩着構造物)との間に最大約35cmの段差が発生した。

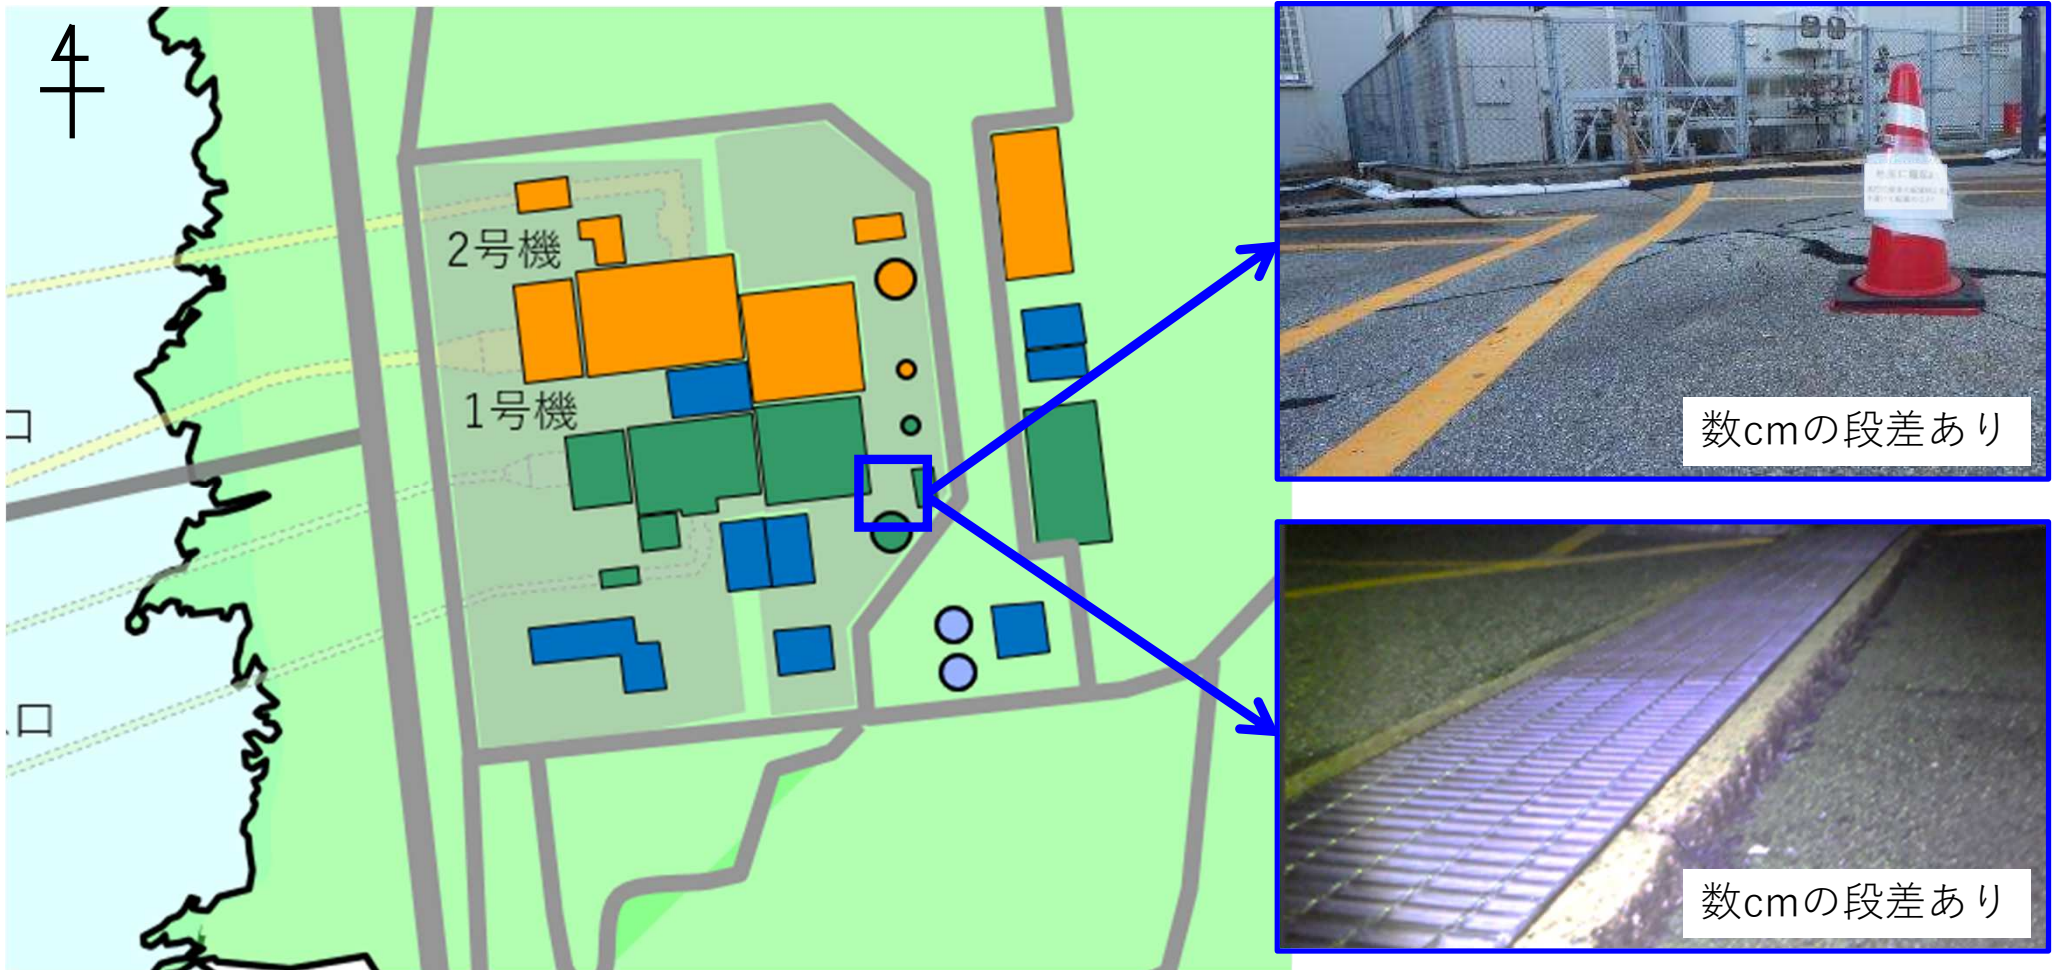
1号機 高圧電源車使用箇所付近の段差 概要図

1号機高圧電源車使用箇所付近の道路に数cm程度の段差が発生していることを確認しました。当該場所は、緊急時に高圧電源車を配置する位置ですが、近傍の別の場所に配置しても支障なく対応できるため影響はありません。

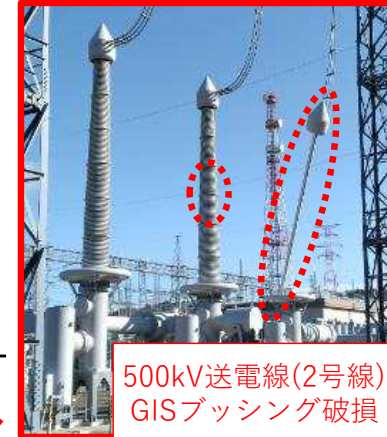
500kV送電線(1号線) 碍子欠損(1個/36個)

送電線	受電状態	巡視日	被害状況
志賀原子力線 (275kV) 1L, 2L	2号 受電中	1/4~6	・ 1L, 2L ともに異常なし。
赤住線 (66kV)	1号 受電中	1/2~7	・ No.3 鉄塔においてジャンパ線の素線 30 本のうち 5 本断線を確認。(1/5) ⇒必要な送電容量が確保されているため機能に問題ない。 ・ No.5 鉄塔において碍子 6 個のうち 1 個欠損を確認。(1/5) ⇒今回の欠損個数は、絶縁機能上直ちに影響をあたえることはない。
志賀中能登線 (500kV) 1L, 2L	受電 不可	1/2~6	・ 中能登変電所の GIS ブッシングの破損を確認。(1/2) ・ 2L 引留鉄構において碍子の 53 個のうち 4 個欠損を確認。(1/5) ・ 1LNo.2 鉄塔において碍子 36 個のうち 1 個欠損を確認。(1/6)
