高浜発電所4号機のSG伝熱管のECT結果

高浜発電所4号機のECT信号指示管位置図

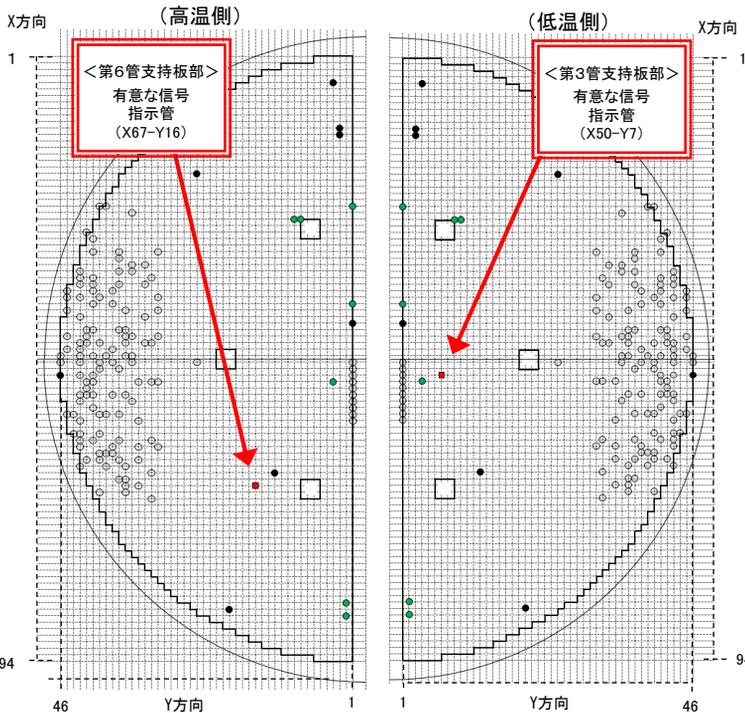
A-SG上部から見た伝熱管位置を示す図

A-SG (3,382本)	B-SG (3,382本)	C-SG (3,382本)	合計 (10,146本)
既施栓本数 (内、応力腐食割れによる施栓本数) (内、外面減肉による施栓本数)	144 (8) (7)	137 (3) (3)	134 (13) (11)	415 (24) (21)
検査対象本数	3, 238	3, 245	3, 248	9, 731
指示管本数	2	0	2	4
結 果	A-SG2本、C-SG2本について、いずれも管支持板部付近に外面(2次側)からの減肉とみられる有意な信号指示が認められた。

- : 今回外面減肉指示が認められた位置 (2本)
- (緑) : 既施栓管(①外面減肉) (7本)
- (黒) : 既施栓管(②拡管部応力腐食割れ) (8本)
- : 既施栓管(①②以外) (129本)

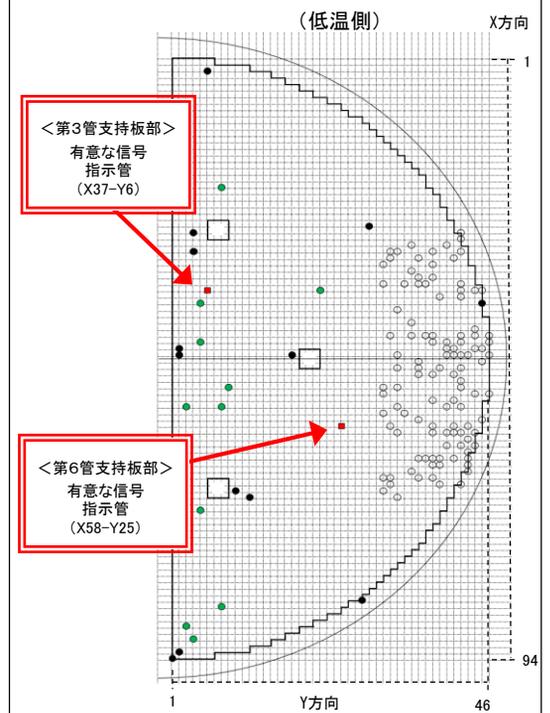
C-SG上部から見た伝熱管位置を示す図

- : 今回外面減肉指示が認められた位置 (2本)
- (緑) : 既施栓管(①外面減肉) (11本)
- (黒) : 既施栓管(②拡管部応力腐食割れ) (13本)
- : 既施栓管(①②以外) (110本)
