島根原子力発電所 2号炉 高経年化技術評価  
(共通事項)

補足説明資料

2023年12月26日

中国電力株式会社

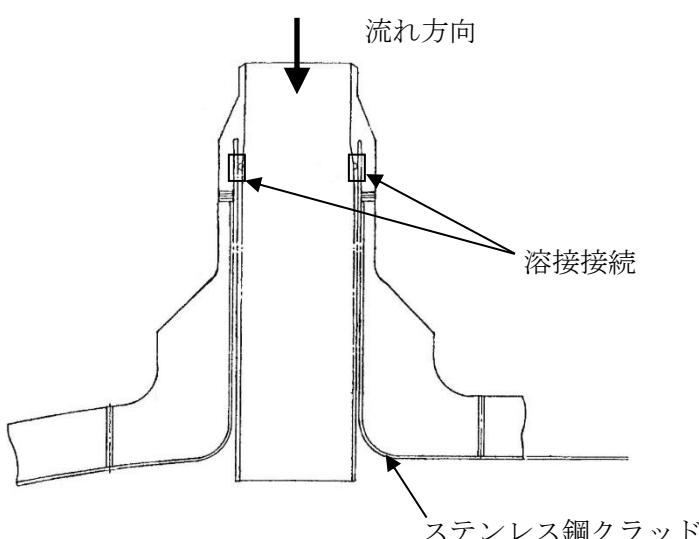
タイトル	原子炉再循環水ノズルの熱疲労に対する健全性評価について
説明	<p>島根 2 号炉の原子炉再循環水ノズルにはステンレス鋼クラッドが施工されているため、当該ノズル（クラッド部含む）の熱疲労に対する健全性を以下に示す。</p> <p>過去、他プラントの給水ノズル（クラッド部あり）において、はめ込み構造のサーマルスリーブの間隙から流入した低温水が高温である炉水と混合した影響により、ノズル内面コーナー部にひびが発生している。</p> <p>しかし、島根 2 号炉の原子炉再循環水入口ノズルのサーマルスリーブは下図に示すとおり溶接構造であり、低温水がノズルに接触しないことから、同様の事象は発生しないと評価する。</p> <p>また、原子炉再循環水出口ノズルについては、サーマルスリーブ構造ではない。</p> <p>以上から、運転開始後 60 年時点の原子炉再循環水ノズルの熱疲労に対する健全性は確保されると考える。</p>

<p>流れ方向 溶接接続 ステンレス鋼クラッド</p> <p>図 原子炉再循環水入口ノズル</p>

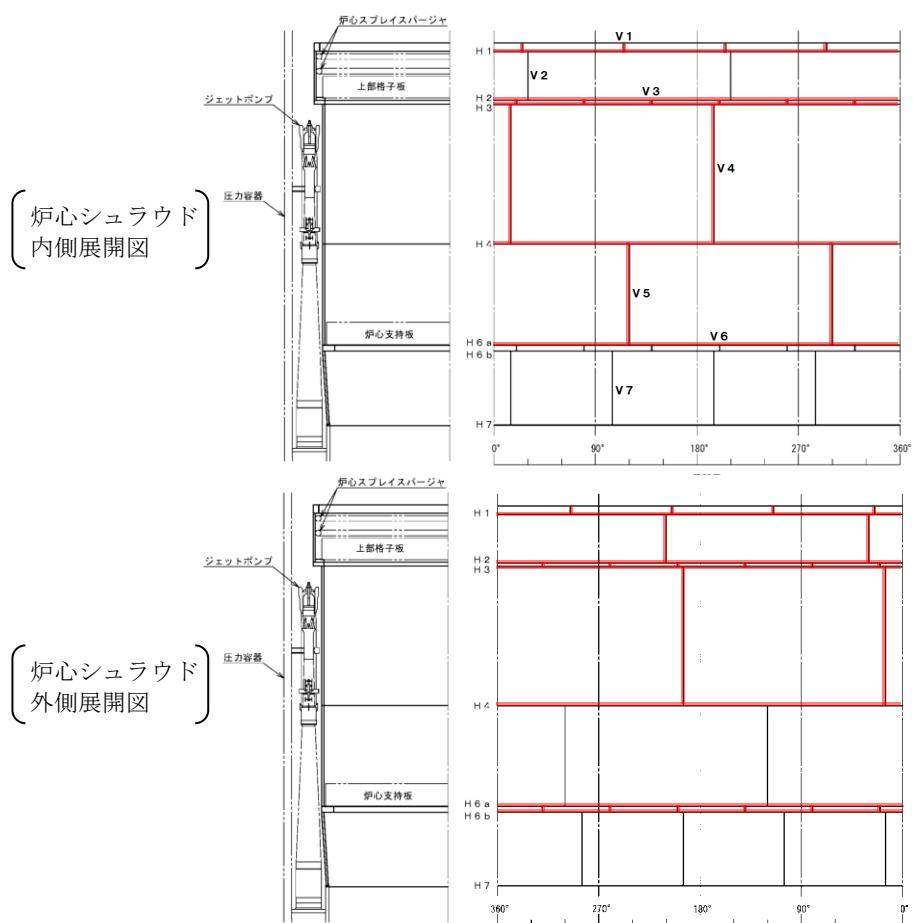
図1 ウオータージェットピーニングの施工範囲

タイトル	炉心シラウドの応力腐食割れに対する保全内容について																		
	<p>炉心シラウドの保全としては、水中カメラによる目視点検を実施するとともに予防保全としてウォータージェットピーニング（WJP）および水質管理を実施している。</p> <p>以下に保全の内容を示す。</p> <p>1. 目視点検</p> <p>炉心シラウドに対する点検は、（社）日本機械学会 発電用原子力設備規格 維持規格」（以下、「維持規格」という。）に基づき、表 1 に示すとおり定期的に水中カメラによる目視点検を実施している。</p> <p style="text-align: center;">表 1 炉心シラウドの点検内容</p> <table border="1"> <thead> <tr> <th>点検対象</th> <th>点検方法</th> <th>点検頻度</th> <th>至近の点検実績</th> <th>点検結果</th> <th>備考</th> </tr> </thead> <tbody> <tr> <td>炉心シラウド 周溶接継手</td> <td>内面 外面</td> <td>MVT-1</td> <td>運転時間で 5~20 年*</td> <td>第 17 回定期事業 者検査 (2017 年)</td> <td>良</td> <td>維持規格に基 づく点検</td> </tr> </tbody> </table> <p>*次回点検の頻度（維持規格 IJG 炉内構造物の個別検査（表 IJG-2500-B-2, 添付 IJG-B-2-1）による）。なお、WJP 未実施部位の次回点検の頻度と次々回点検以降の頻度は、運転時間で 5~15 年以内。</p> <p>2. 予防保全</p> <p>（社）日本機械学会 発電用原子力設備規格 設計・建設規格 事例規格「応力腐食割れ発生の抑制に対する考慮（NC-CC-002）」によると、応力腐食割れ（以下、「SCC」という。）の発生因子である「材料」、「応力」、「環境」を改善することで SCC 発生を抑制する対応が例示されている。</p> <p>島根 2 号炉の炉心シラウドにおける SCC 発生を抑制するための対策について、発生因子毎に以下に示す。</p> <p>(1) 材料</p> <p>低炭素オーステナイト系ステンレス鋼である SUS316L を使用している。</p> <p>(2) 応力</p> <p>第 12 回定期検査（2004 年）および第 13 回定期検査（2006 年）にウォータージェットピーニングにより残留応力の改善を実施している。</p> <p>ウォータージェットピーニングの施工範囲を図 1 に示す。</p> <p>なお、第 11 回定期検査（2003 年）において炉心シラウド周溶接継手 H4 内面近傍に確認されたひびについては、第 12 回定期検査（2004 年）において研削によりひびを除去した後、研削加工面に対してウォータージェットピーニングを施工し、残留応力の改善を実施している。</p>						点検対象	点検方法	点検頻度	至近の点検実績	点検結果	備考	炉心シラウド 周溶接継手	内面 外面	MVT-1	運転時間で 5~20 年*	第 17 回定期事業 者検査 (2017 年)	良	維持規格に基 づく点検
点検対象	点検方法	点検頻度	至近の点検実績	点検結果	備考														
炉心シラウド 周溶接継手	内面 外面	MVT-1	運転時間で 5~20 年*	第 17 回定期事業 者検査 (2017 年)	良	維持規格に基 づく点検													
説 明

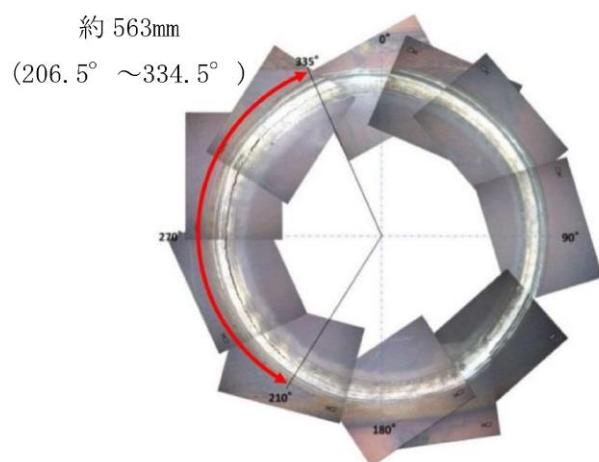
図 2 AHC 取付溶接部に発生したひび

タイトル	アクセスホールカバー取付溶接部のひびについて
	<p>平成 29 年 2 月に確認された島根 2 号機アクセスホールカバー取付溶接部のひび割れに関する事象概要、原因、対策および高経年化技術評価への反映について、以下に示す。</p> <p>1. 事象概要</p> <p>島根原子力発電所 2 号機の第 17 回定期事業者検査において、原子炉圧力容器（以下「RPV」という。）内の点検作業として、水中カメラを用いた目視点検（「BWR 炉内構造物点検評価ガイドライン[シュラウドサポート]」に基づく点検（MVT-1））を実施していたところ、1箇所のアクセスホールカバー（以下「AHC」という。）取付溶接部にひびがあることを確認した。</p> <p>AHC の概要を図 1 に、AHC 取付溶接部で確認したひびを図 2 に示す。</p> <p>AHC 取付溶接部のひび発生事象の原因究明のため、AHC を EDM<sup>※1</sup>によりシュラウドサポートプレート（以下「SSP」という。）から切断し、RPV 内から回収した後、定期事業者検査（炉心支持構造物検査（特別検査）のうち記録確認検査）を実施した。検査の結果、0° 側 AHC 取付溶接部上面にひびが確認され、0° 側および 180° 側 AHC の EDM 切断面に線状指示模様が確認された。</p> <p>その後、回収した AHC を切断調査した結果、AHC 周方向ひびから分岐した AHC 径方向ひびは、AHC 取付溶接部から SSP バタリング溶接部を経て、SSP 母材まで進展していることを確認した。AHC 径方向のひびを図 3 に示す。</p> <p>※1 : EDM (electrical discharge machining : 放電加工) 電極と被加工物との間に短い周期で繰り返されるアーク放電によって、被加工物表面の一部を除去する機械加工の方法</p>
説 明

AHC 取付溶接部のひび割れ事象は、取付溶接部（クレビス）を起点とし「取付溶接部近傍の硬化」等を原因に発生した事象であり、再発防止策として溶接部を有さないボルト締結式に取替えを実施したことにより、再発することではなく、今後の健全性は維持できると考えられる。したがって、AHC 取付溶接部のひび割れ事象は高経年化対策上着目すべき経年劣化事象ではなく、新たに評価に反映すべき事はない。
