島根原子力発電所 2 号炉 高経年化技術評価  
(コンクリートおよび鉄骨構造物)

補足説明資料

2023 年 12 月 26 日

中国電力株式会社

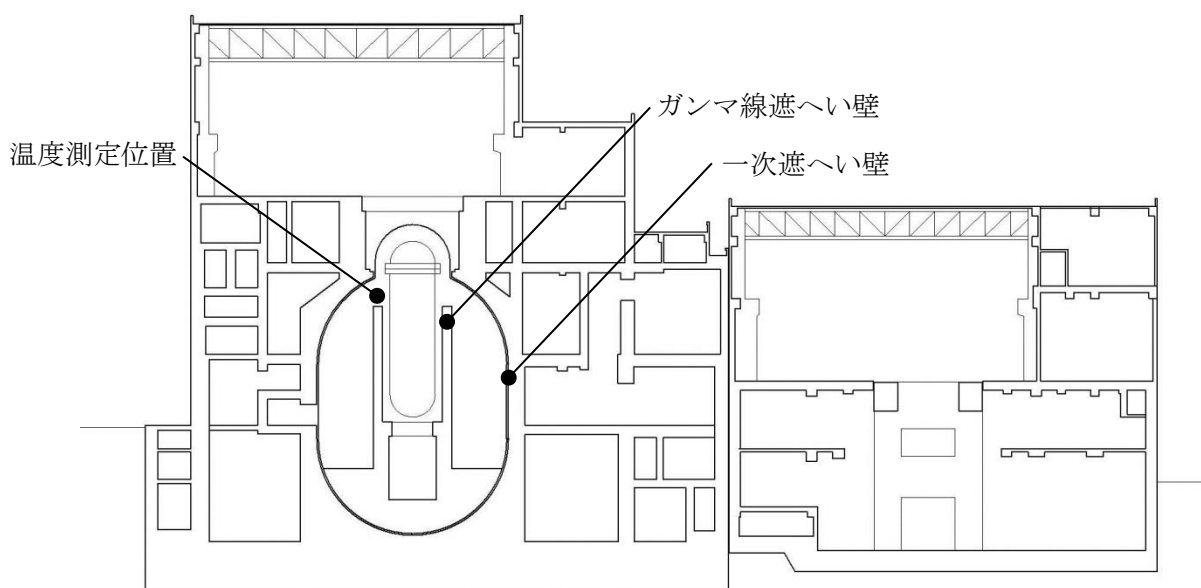
図1 原子炉格納容器概要

評価対象部位は、対象構造物のうち、通常運転時に雰囲気温度が高く、高温の原子炉圧力容器近傍に位置する一次遮へい壁とし、評価点は一次遮へい壁内側とした（図1参照）。

また、定期的に目視点検を行っており、熱に起因する有害なひび割れ等は確認されていない。

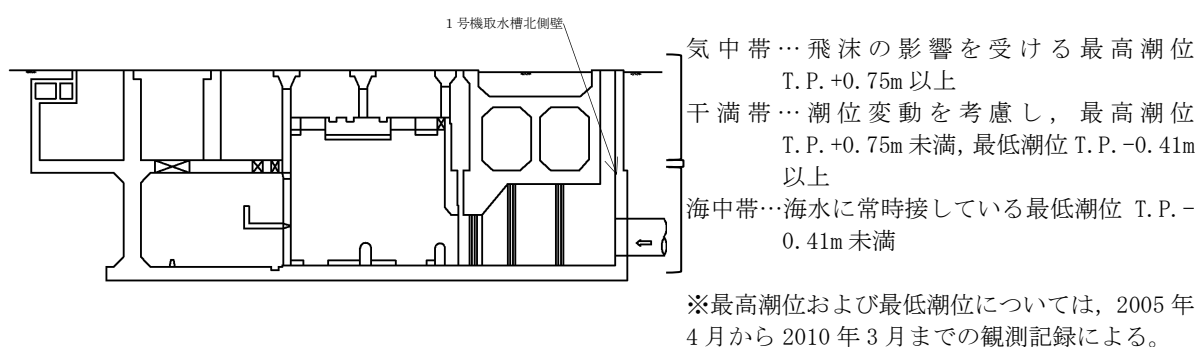
図3 1号機取水槽の概要

塩分浸透の評価対象部位は、対象構造物のうち飛来塩分および海水とその飛沫の影響により最も厳しい塩分浸透環境下であり、塗装等の仕上げが施されていない部位がある1号機取水槽北側壁とした。塩分浸透の測定結果を表14に示す。

評価点については、評価対象構造物（1号機取水槽北側壁）のうち、「高経年化技術評価審査マニュアル（JNES-RE-2013-9012）」に基づき、塩分浸透環境を考慮し、図3に示すとおり、環境条件が異なる1号機取水槽の気中帯、干満帯および海中帯をそれぞれ評価点として選定した。

評価対象部位の運転開始後 60 年経過時点における鉄筋の腐食減量の推定値は表 15 に示すとおり、かぶりコンクリートにひび割れが発生する時点の鉄筋の腐食減量を十分に下回っていることを確認した。

また、定期的に目視点検を実施しているが、塩分浸透による鉄筋腐食に起因する有害なひび割れ等は確認されていない。

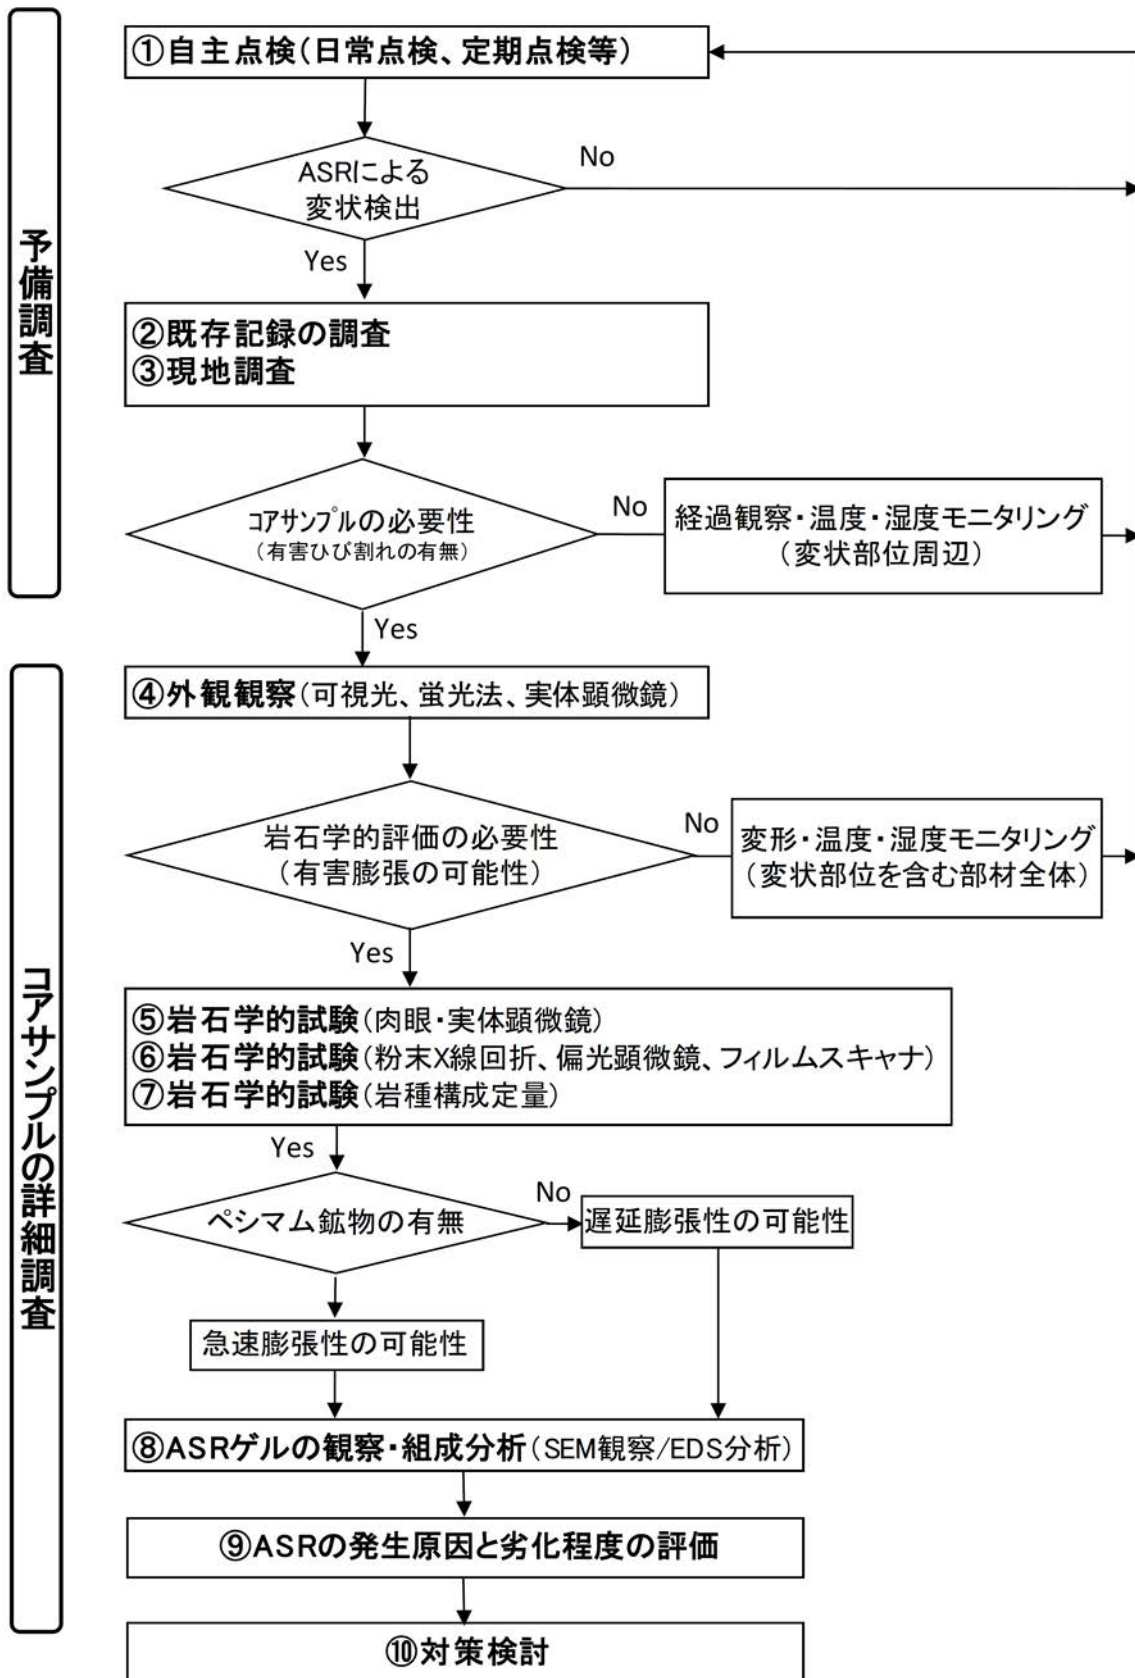
図-別紙 14-1 コンクリート構造物の ASR 診断フロー (例)

一方，原子力規制庁「安全研究成果報告 運転期間延長認可制度及び高経年化対策制度に係る技術的知見の整備に関する研究」（RREP-2018-1004）では，近年，これまで ASR の主要な原因と考えられてきた急速膨張性骨材以外に，遅延膨張性骨材（10 数年以上経過してからコンクリートにひび割れを生じさせる。）による劣化事例が一般構造物で報告されていることが指摘されており，コンクリート構造物の長期健全性を評価するための「コンクリート構造物の ASR 診断フロー（例）」が示されている。図-別紙 14-1 にコンクリート構造物の ASR 診断フロー（例）を示す。

以上を踏まえ，制御室建物，1号機取水槽北側壁および漂流防止装置基礎（荷揚護岸）を対象に，コンクリート構造物の ASR 診断フロー（例）に基づき，ASR（急速膨張性および遅延膨張性）の可能性について確認した。

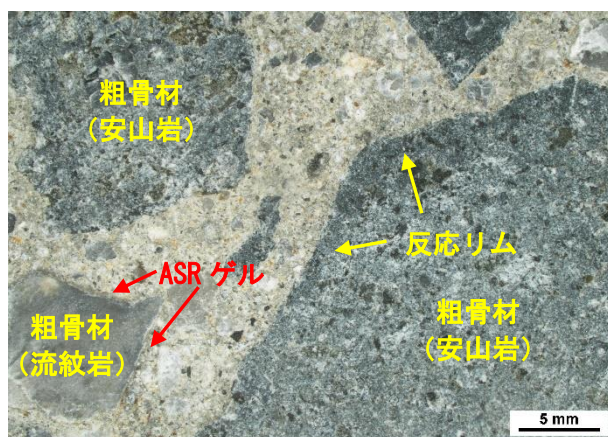
粗骨材（安山岩および流紋岩）の一部粒子に，淡い反応リムの形成，あるいはわずかな ASR ゲルの滲出（濡れ色）が認められる。

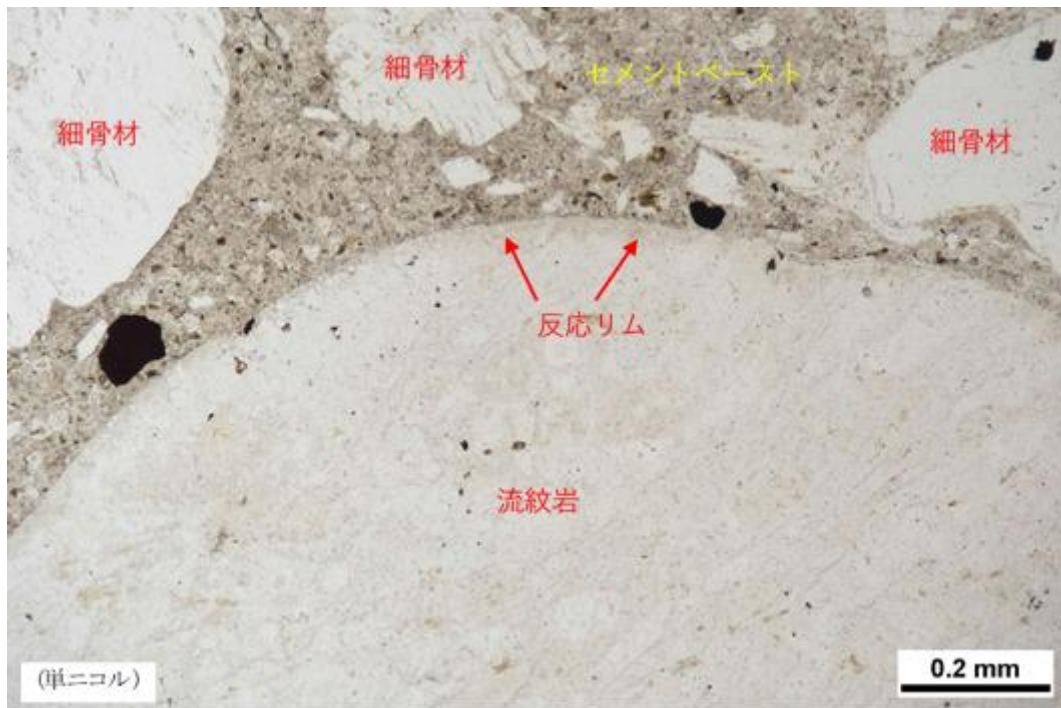
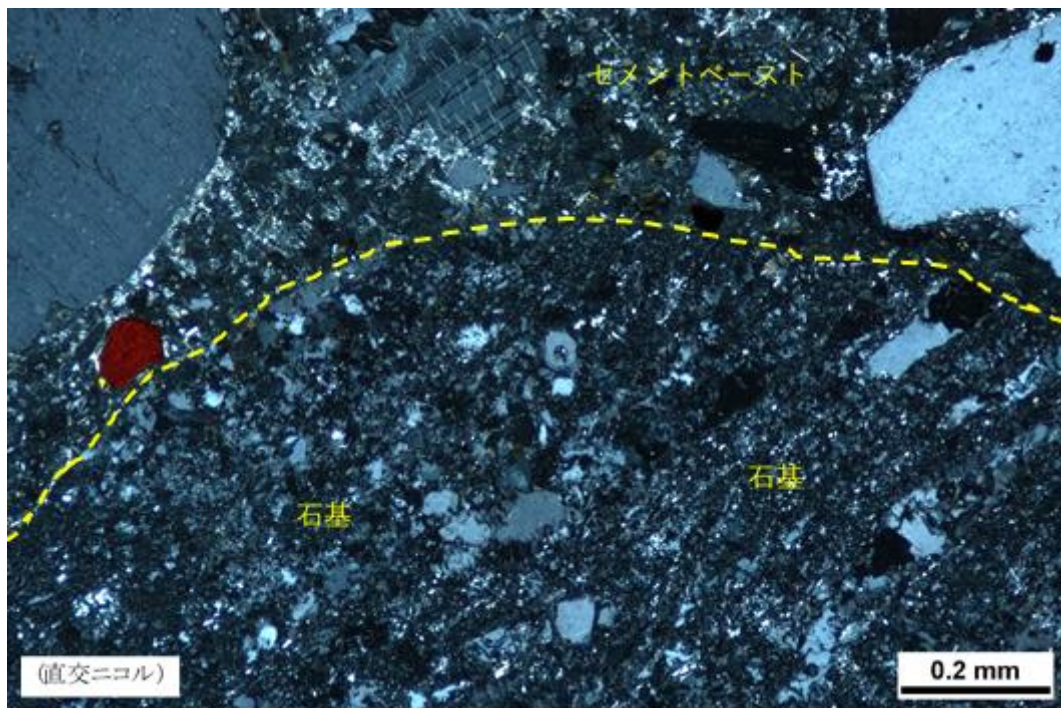
図-別紙 14-3 偏光顕微鏡観察写真 (1号機取水槽北側壁, 干満帯) (1 / 2)

粗骨材の流紋岩は、石英や斜長石などの斑晶（ともに視野外）と、その粒間を埋める微細な組織（微細な石英や斜長石など）からなる石基から構成される。流紋岩や安山岩には ASR の現象として、淡い反応リムの形成や ASR ゲルの滲みが認められたが、膨張や劣化を伴う進行した ASR の現象である膨張ひび割れの発生は認められなかった。
