北陸電力株式会社

「志賀原子力発電所 令和6年能登半島地震に伴う原子力発電
工作物に係る電気関係報告規則第3条に基づく報告」の提出について

志賀原子力発電所 1 号機起動変圧器及び
志賀原子力発電所 2 号機主変圧器の
破損事故（使用不可能）について
（中間報告）

2024年 1 月
北陸電力株式会社

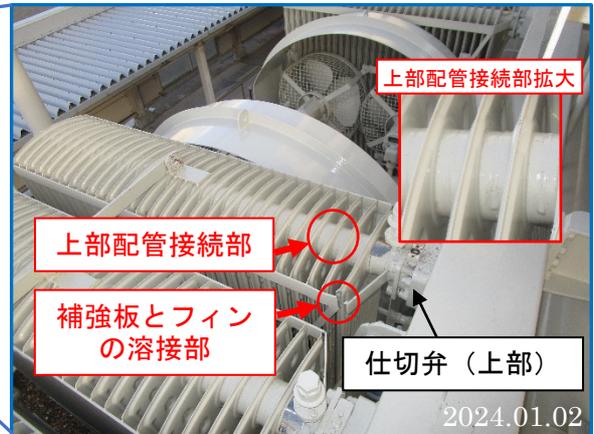
2024年1月11日に外観点検を行った結果、No. 4放熱器について上部配管接続部の損傷を確認した。

地震の揺れに伴う力が作用し、No. 4放熱器上部配管接続部が損傷したと推定した。

№. 4 放熱器損傷箇所

N o. 4放熱器については、放熱器を切離して出力抑制したうえでの起動変圧器の仮復旧の可否について検討を行うとともに、今後、取替を実施する。

また、N o. 4放熱器上部配管接続部の損傷に関して更なる調査を行う。

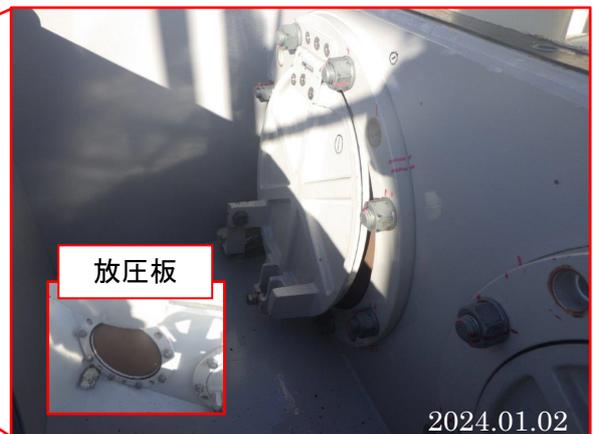
地震による絶縁油の揺れに伴う力により放圧板が動作したと推定した。

放圧板動作状況

放圧板はその仕組み上、地震により \square 程度の加速度が加わった場合に絶縁油の揺れに伴う力により動作する可能性がある。具体的には、変圧器内に満たされた絶縁油が地震に伴い揺れることで放圧板に力が加わり、放圧板が膨らみ保護カバーを押し上げる。保護カバーを押し上げる力が一定程度を超過すると、安全ピンが破断することで保護カバーが開き、放圧板の動作に至る。

今回の地震（志賀1号機原子炉建屋地下2階 399.3gal（合成方向））に伴い、上記の理由により放圧板が動作したと推定している。

低圧電気試験を2024年1月末に実施するとともに、放圧板及びコンサベータ内のゴム袋について、同年2月末までに取替を実施する。

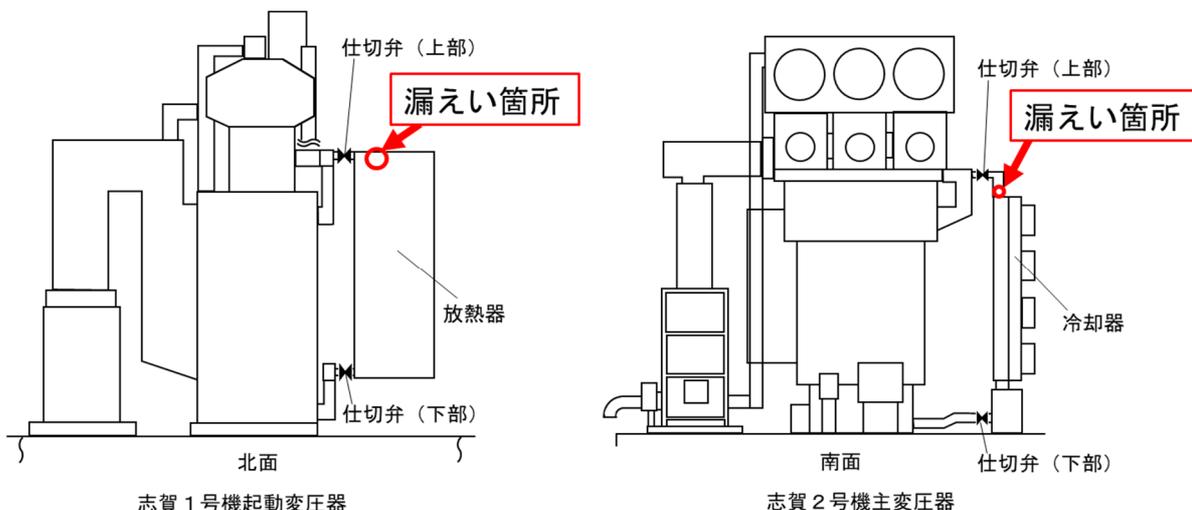
漏えい拡大防止措置

2024年1月1日16時10分発生地震により、志賀1号機起動変圧器の放熱器上部配管接続部及び志賀2号機主変圧器の冷却器上部配管接続部に損傷が生じており、損傷箇所より絶縁油が漏えいしていることを確認した。なお、漏えいした絶縁油については地下ピットにて貯留され、その後、絶縁油は回収した。

損傷箇所を変圧器本体等の絶縁油が残存している範囲から隔離するために、放熱器仕切弁（上部、下部）の閉止操作を実施した。また、損傷箇所からの雨水等の流入防止のため、損傷した放熱器の上面に養生を実施した。

今後の余震にて新たな損傷が発生した場合に変圧器本体側の絶縁油漏えいを防止するため、放熱器仕切弁（下部）の閉止操作※を実施した。

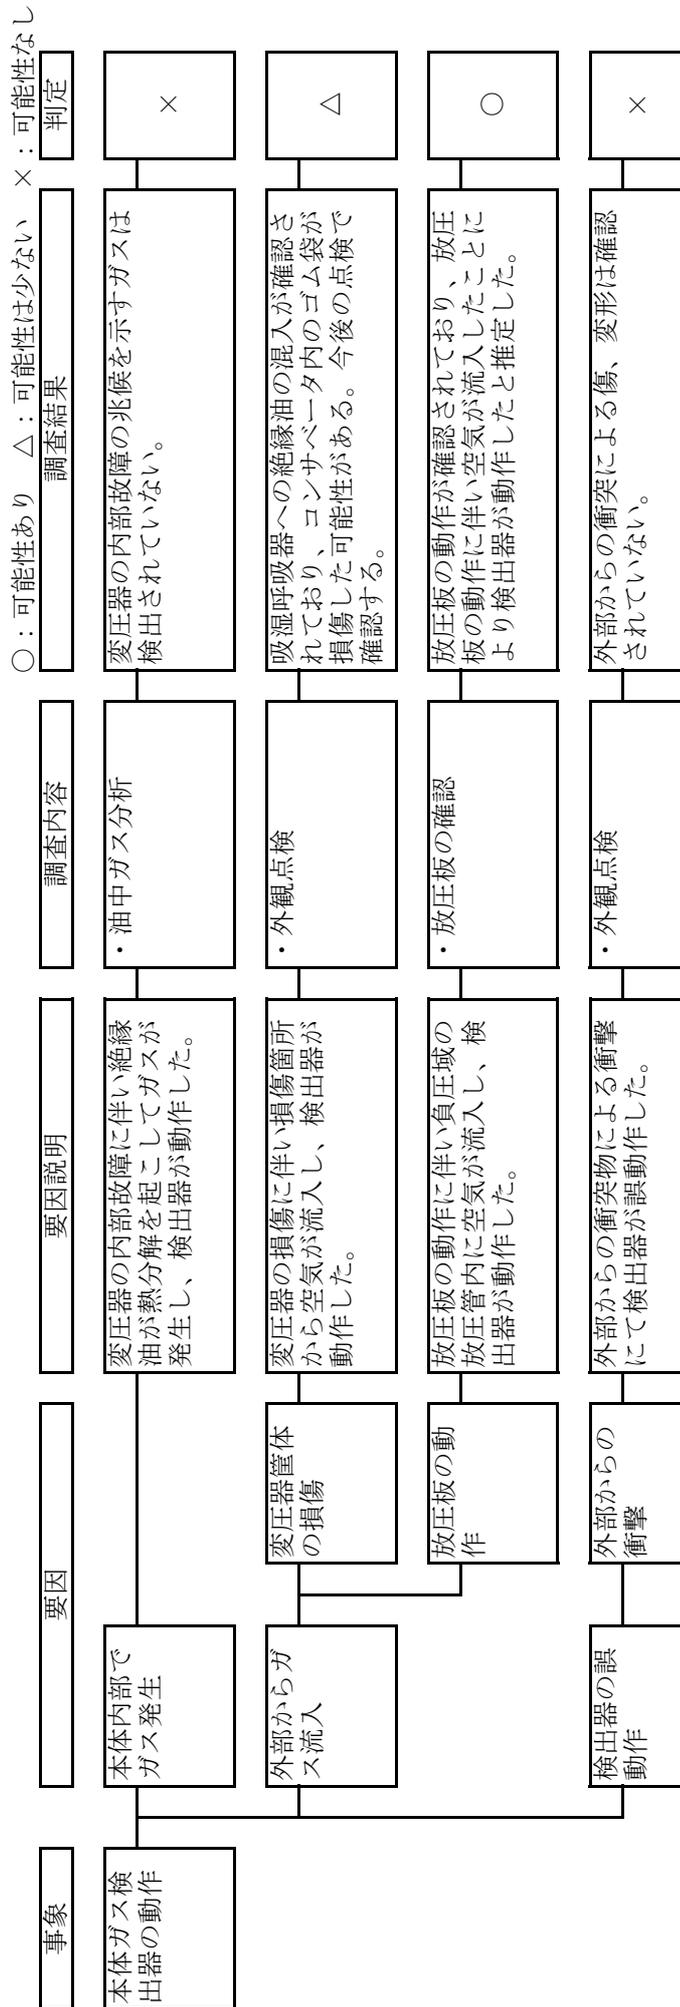
【事象分析 1－②】志賀 1 号機起動変圧器本体ガス検出器の動作に関する事象分析図

放圧板の動作に伴い負圧域の放圧管内に空気が流入し、本体ガス検出器が動作し

たと推定した。

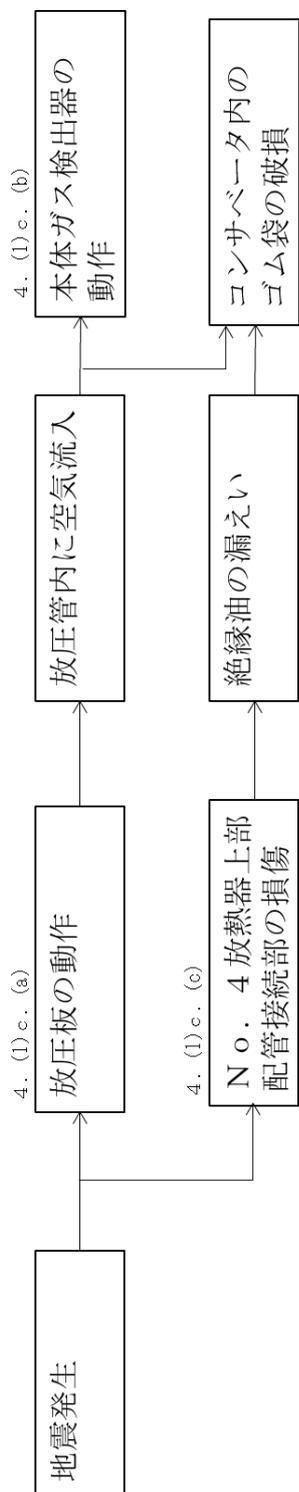
事象のメカニズム (志賀1号機起動変圧器)

c. の事象分析を行った結果、事象進展のメカニズムとして、起動変圧器において地震の発生に伴いNo. 4放熱器上部配管接続部が損傷したことにより絶縁油が漏えいしたものと推定した。また、地震による絶縁油の揺れに伴う力により放圧板が動作したと推定した。

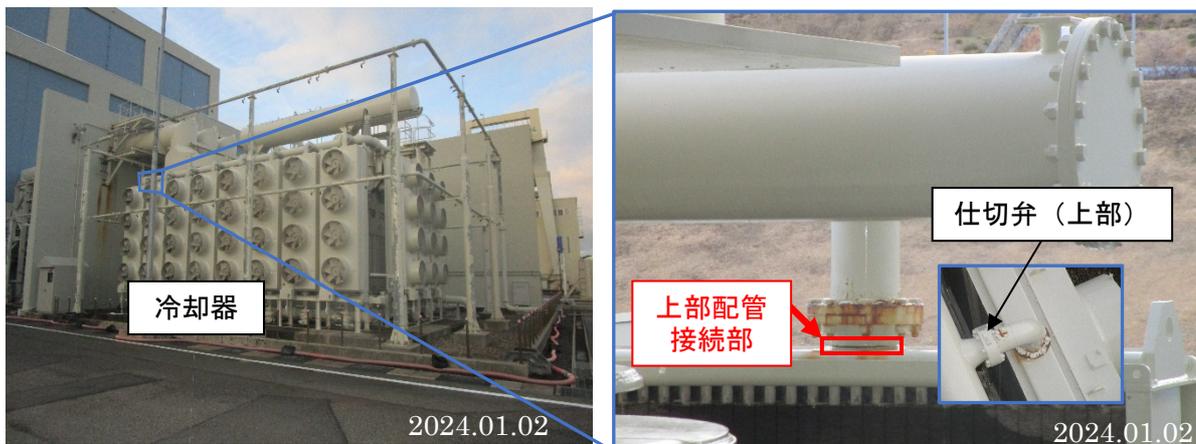
主変圧器 (東面)

2024年1月15日に外観点検を行った結果、N o. 11冷却器について上部配管接続部の損傷を確認した。

地震の揺れに伴う力が作用し、N o. 11冷却器上部配管接続部が損傷したと推定した。

No. 11 冷却器上部配管接続部損傷箇所

また、N o. 11冷却器上部配管接続部の損傷に関して更なる調査を行う。

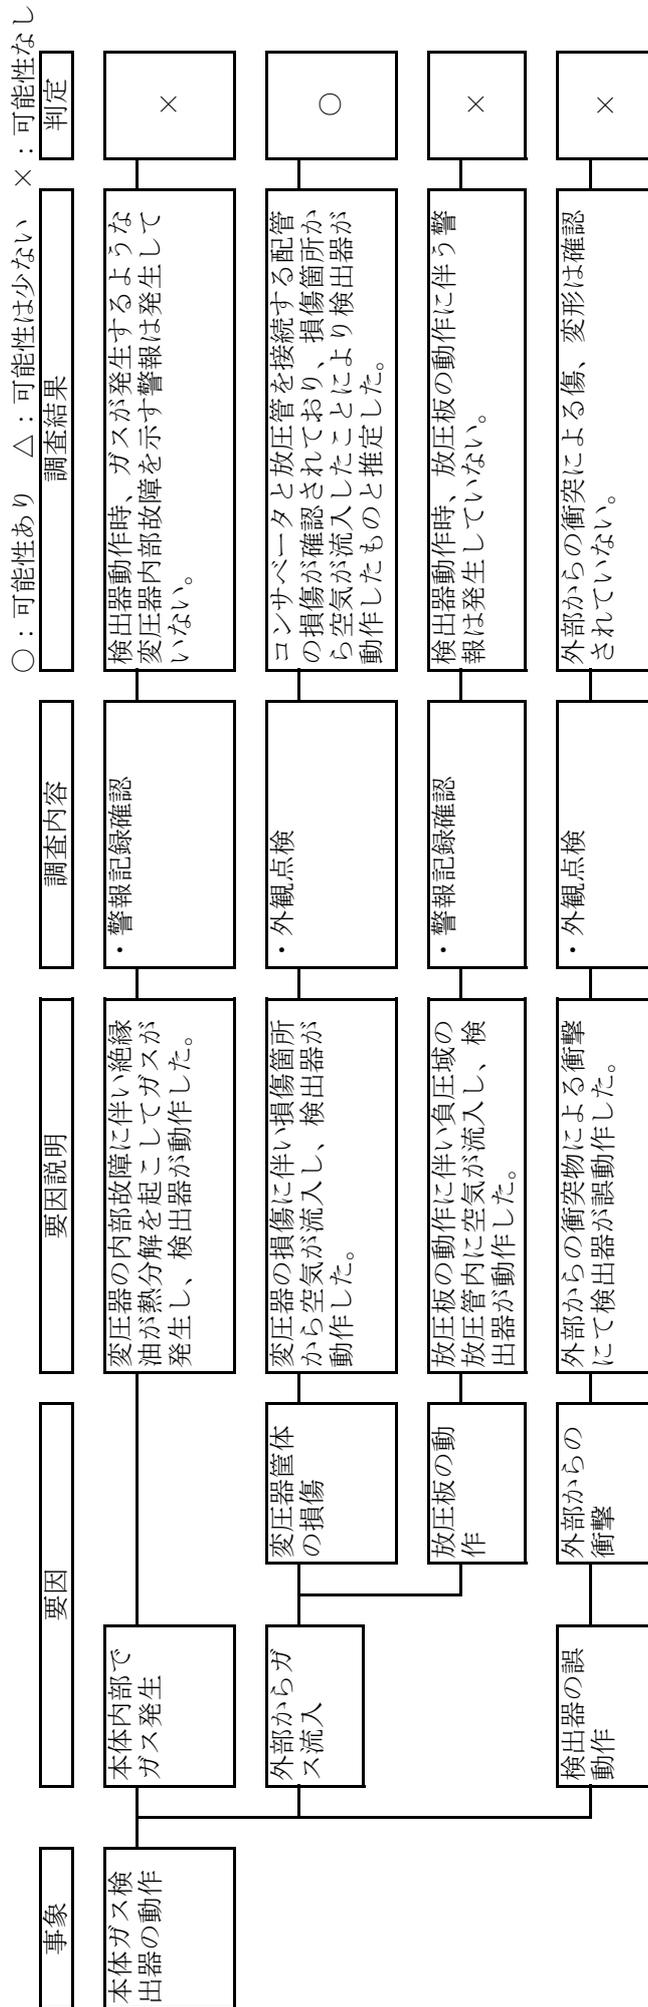
【事象分析 2－②】志賀 2 号機主変圧器本体ガス検出器の動作に関する事象分析図

コンサベータと放圧管を接続する配管の損傷に伴い損傷箇所から空気が流入し、本体ガス検出器が動作したと推定した。

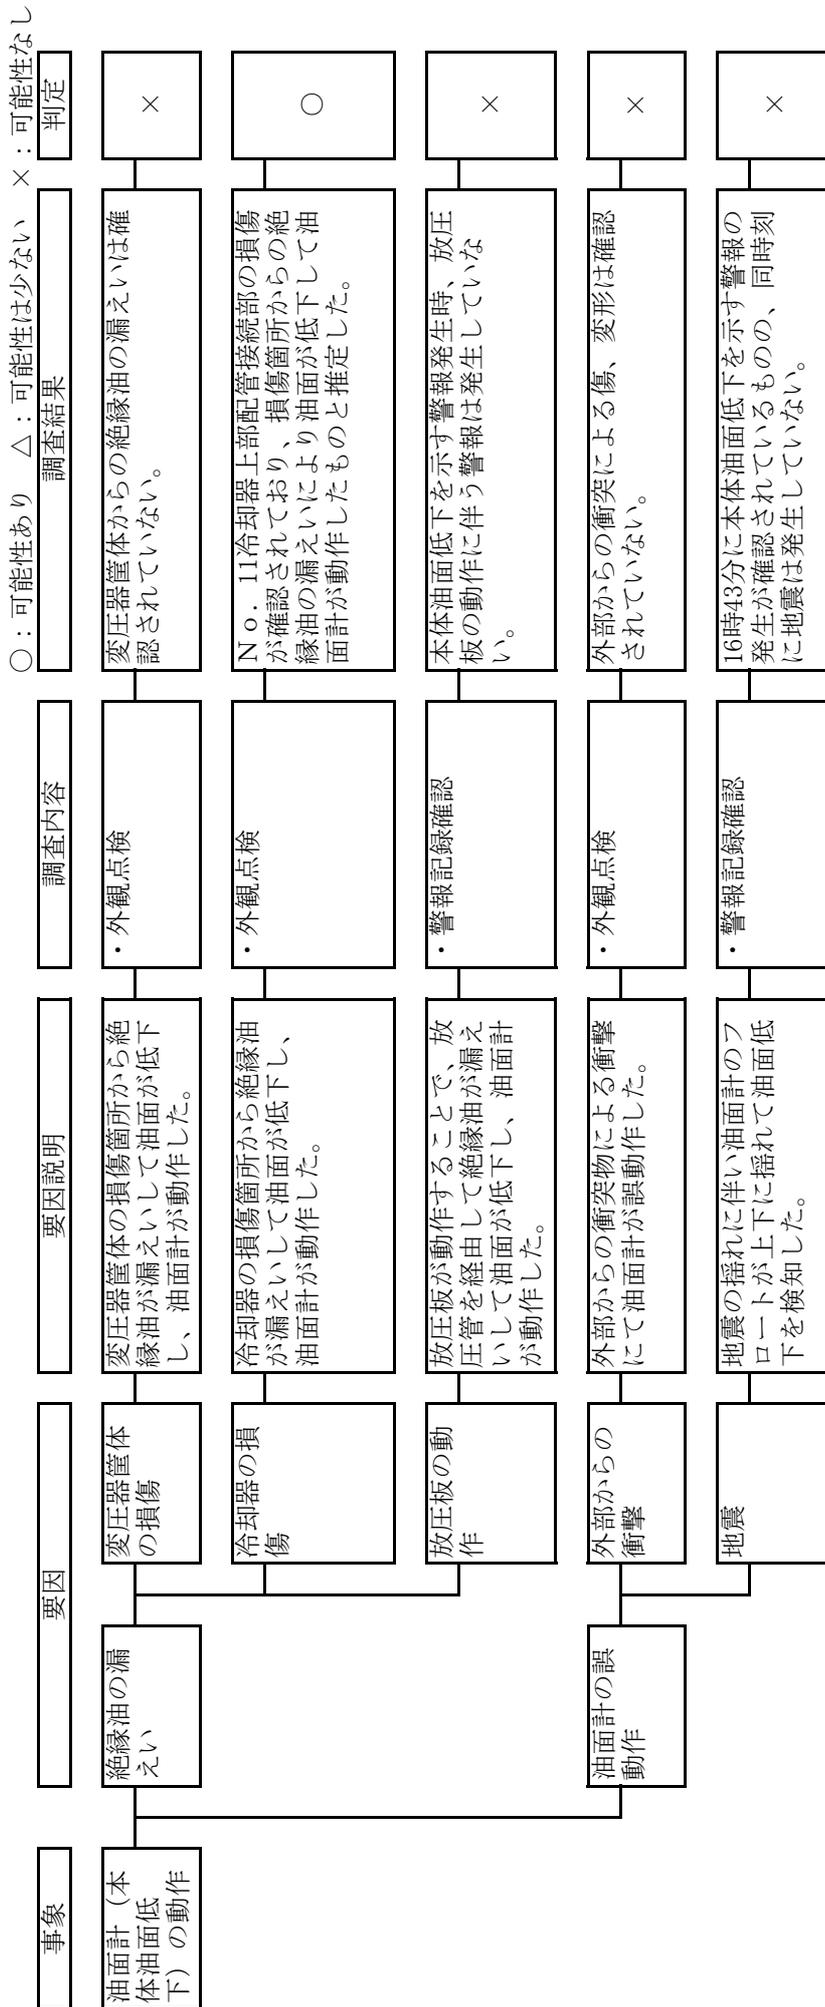
【事象分析 2－③】志賀 2 号機主変圧器油面計（本体油面低下）の動作に関する事象分析図

N o. 11冷却器上部配管接続部の損傷箇所から絶縁油が漏えいして油面が低下し、油面計（本体油面低下）が動作したと推定した。

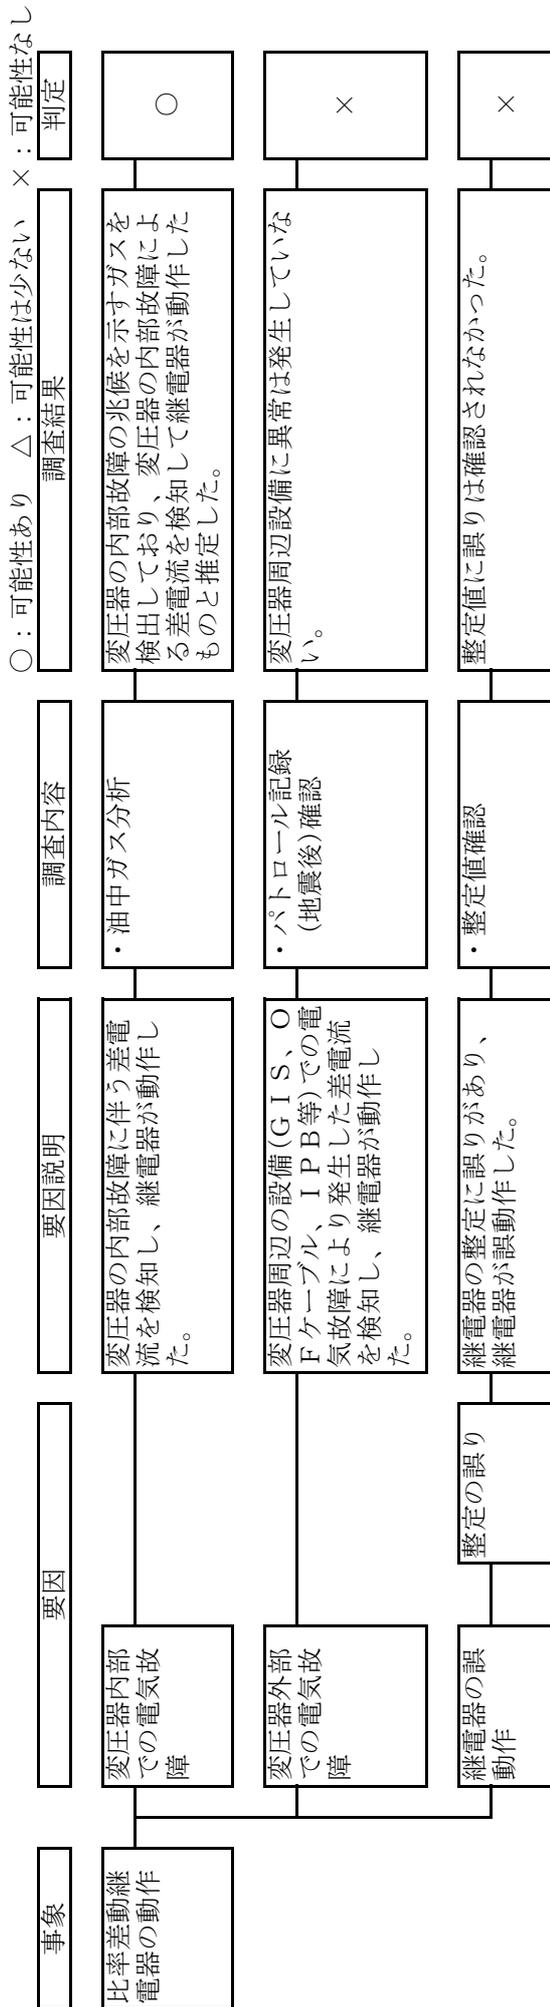
【事象分析 2－④】 志賀 2 号機主変圧器比率差動継電器の動作に関する事象分析図

主変圧器の内部故障に伴う差電流を検知し、比率差動継電器が動作したと推定した。

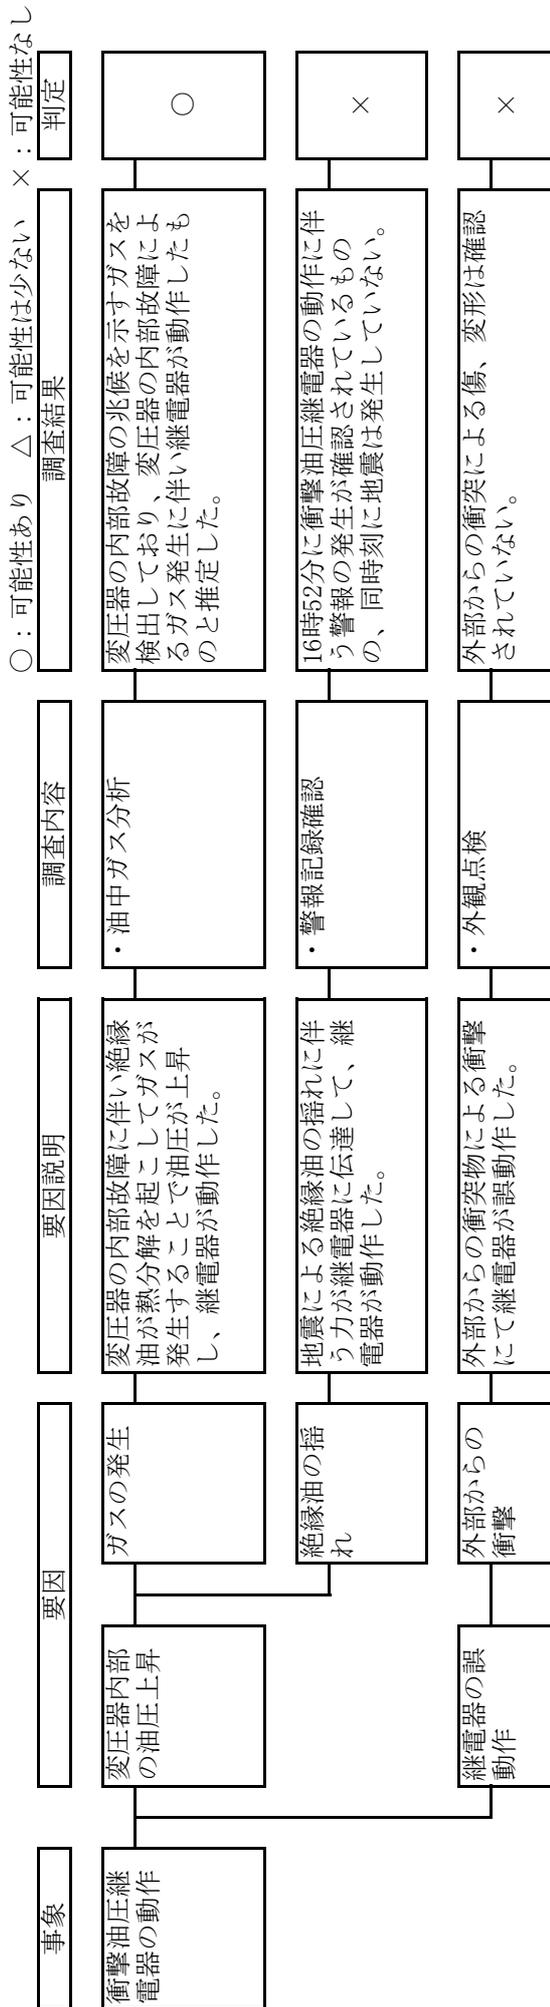
【事象分析 2－⑤】 志賀 2 号機主変圧器衝撃油圧継電器の動作に関する事象分析図

主変圧器の内部故障に伴い絶縁油が熱分解を起こしてガスが発生することで油圧が上昇し、衝撃油圧継電器が動作したと推定した。

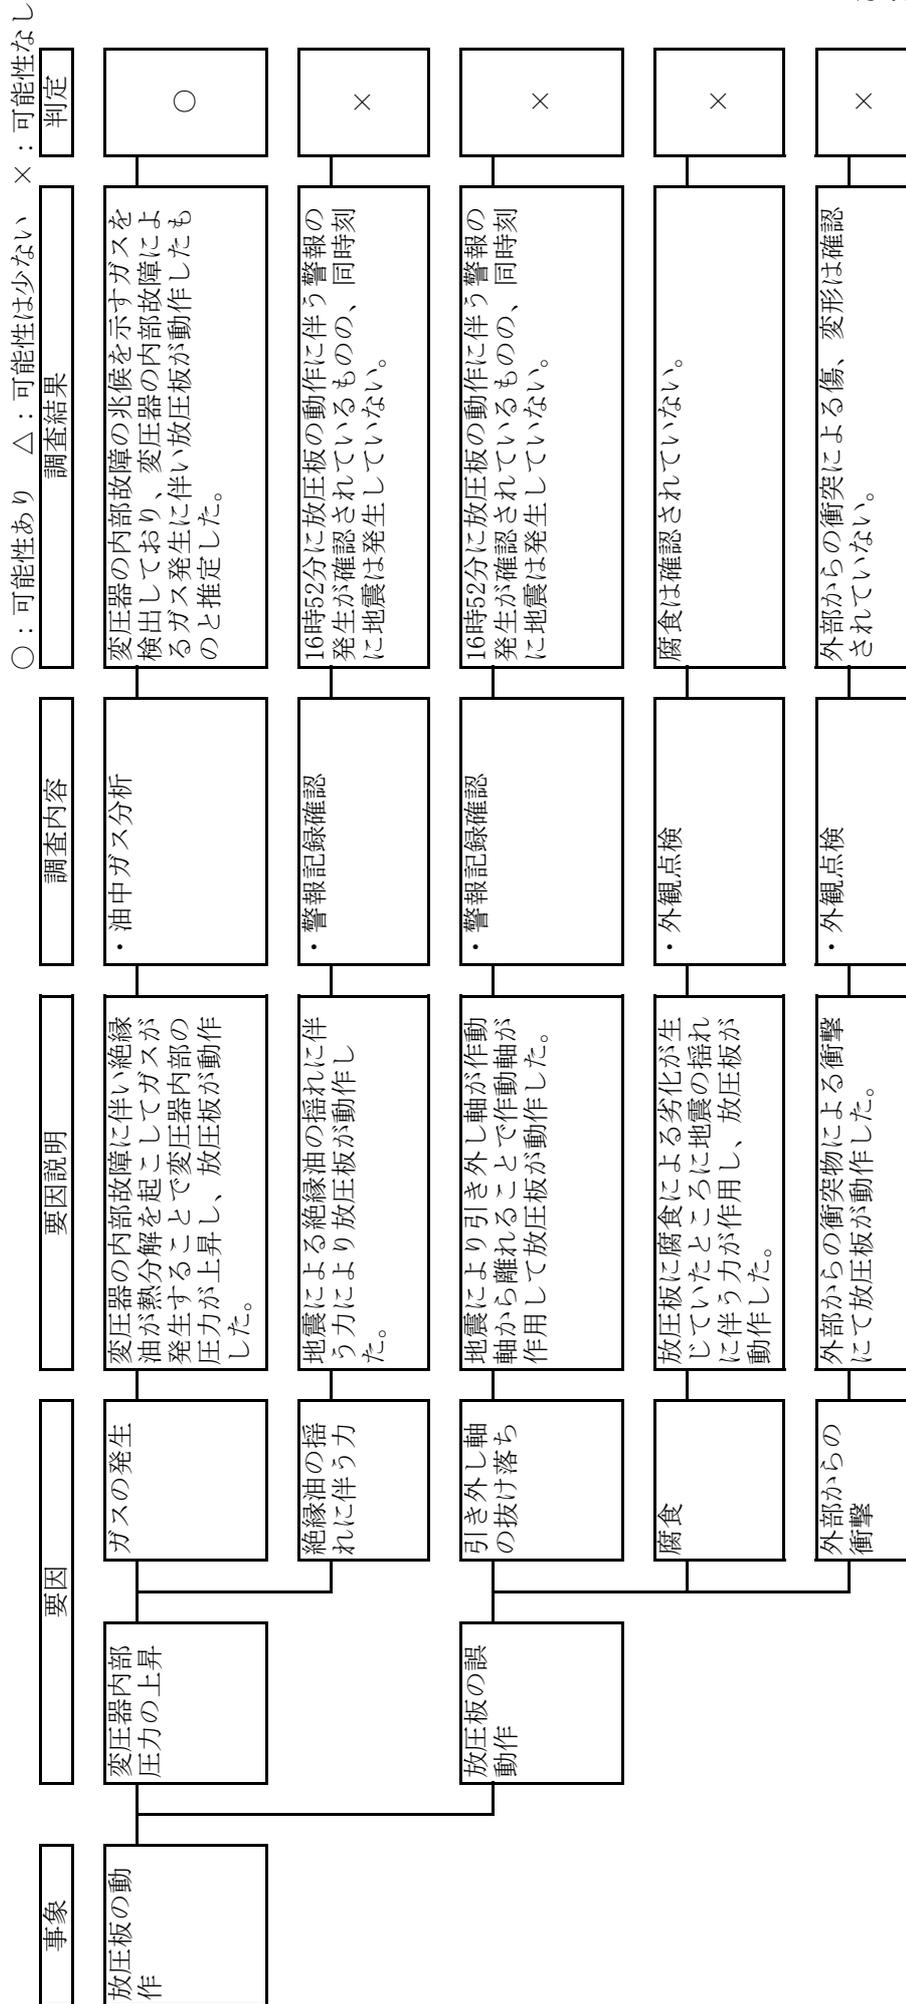
【事象分析2-⑥】志賀2号機主変圧器放圧板の動作に関する事象分析図

主変圧器の内部故障に伴い絶縁油が熱分解を起こしてガスが発生することで変圧

器内部の圧力が上昇し、放圧板が動作したと推定した。

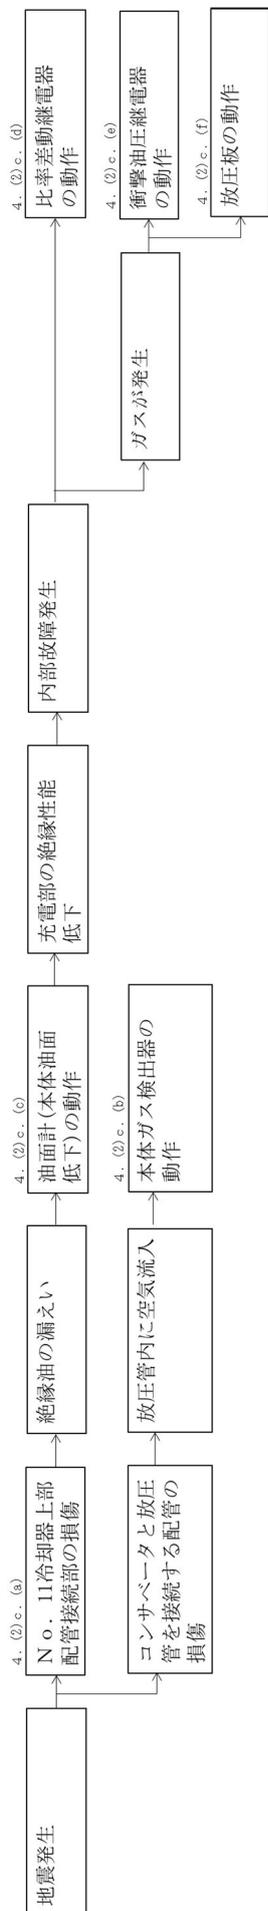
事象のメカニズム (志賀2号機主変圧器)

c. の事象分析を行った結果、事象進展のメカニズムとして、主変圧器において地震の発生に伴いN o. 11冷却器上部配管接続部が損傷したことにより絶縁油の漏えいが始まり、その後、油面がコンサベータ下限を下回ったことで本体油面低下の警報が発生し、以降も油面低下が継続した結果、主変圧器の充電部において絶縁性能低下に至るレベルまで油面が低下したことで短絡等の内部故障が発生し、比率差動継電器等が動作したものと推定した。
