高浜発電所1号機 B-給水ブースタポンプ入口配管からの蒸気漏れについて

## 発電用原子炉施設故障等報告書

B－給水ブースタポンプ入口配管からの蒸気漏れについて

2024年2月

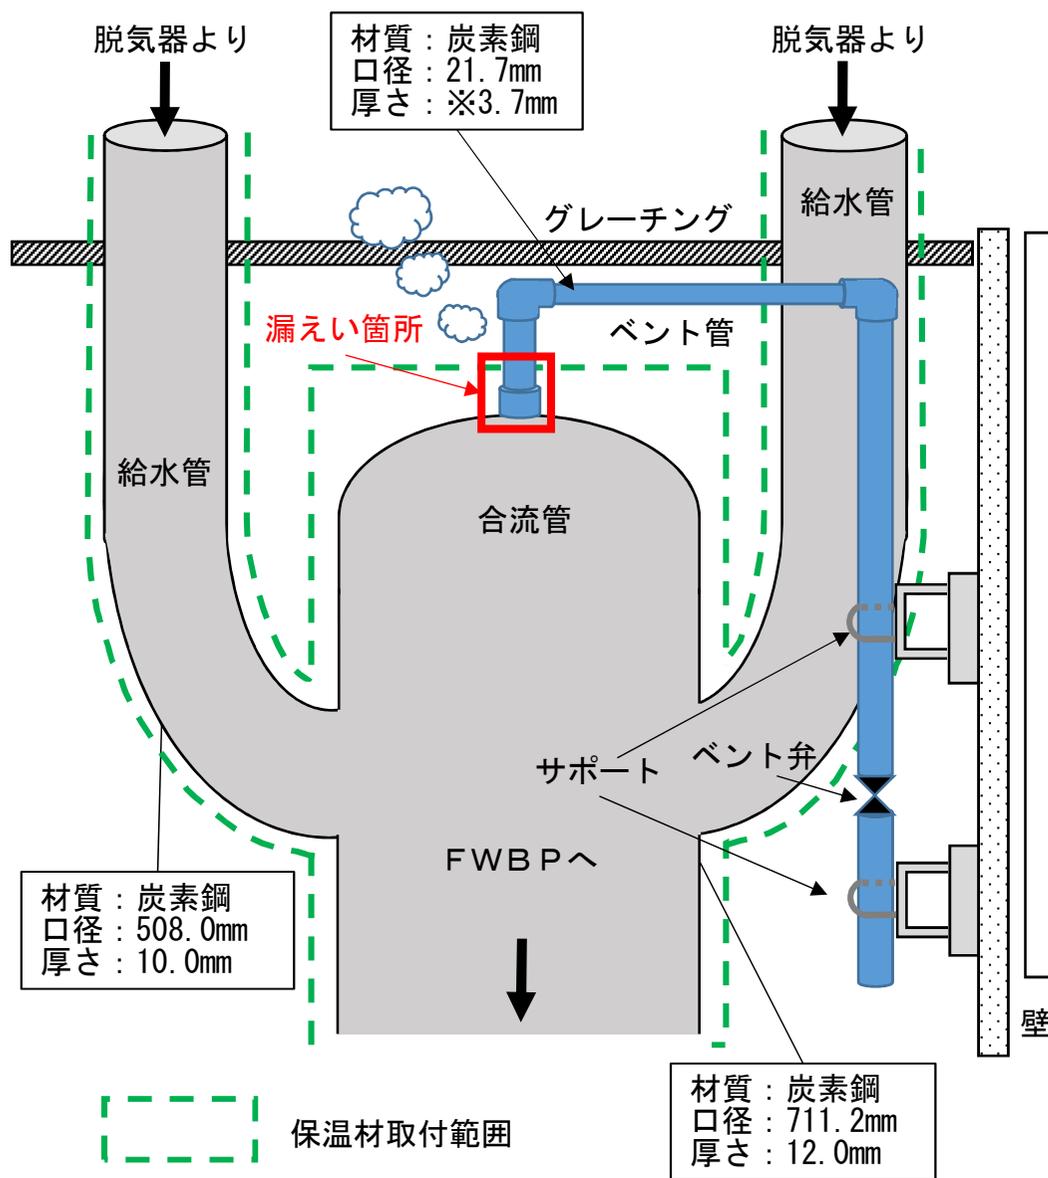
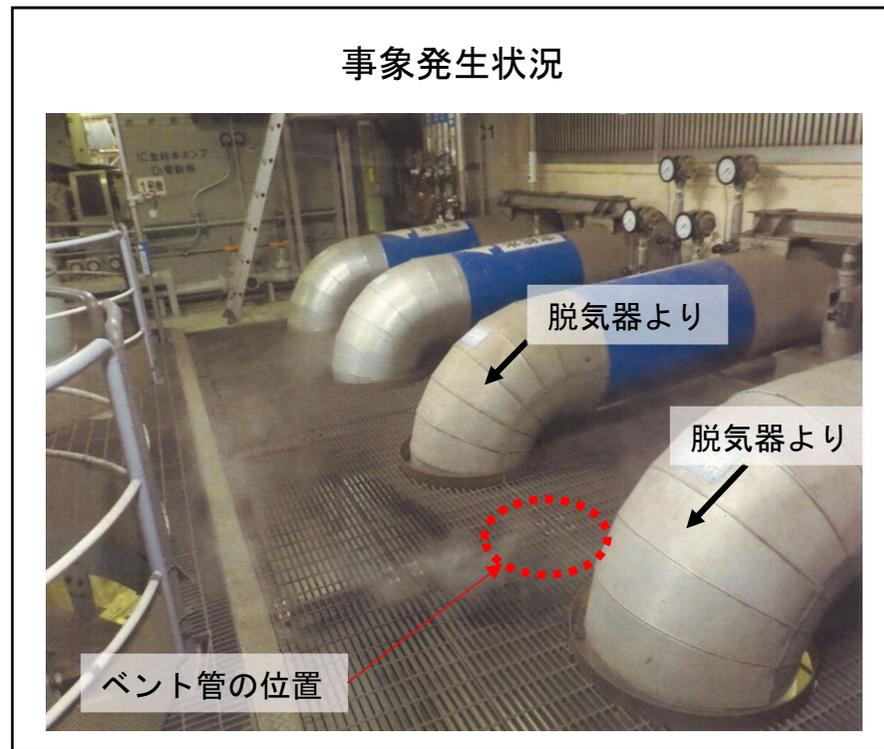
# B-FWBP入口配管ベント管の構造図、事象発生時の現場写真

※配管公称肉厚は2.8mmであるが、寸法測定の結果、3.7mmであった。

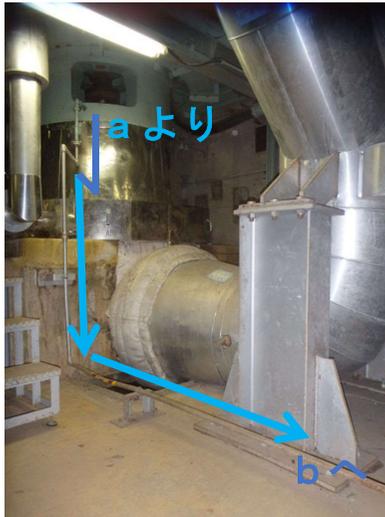
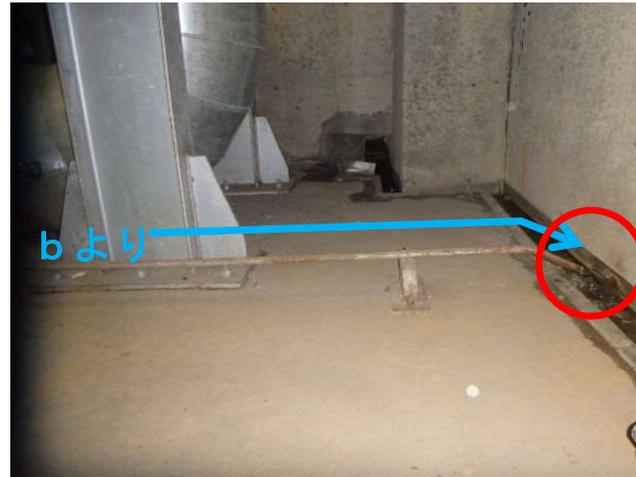
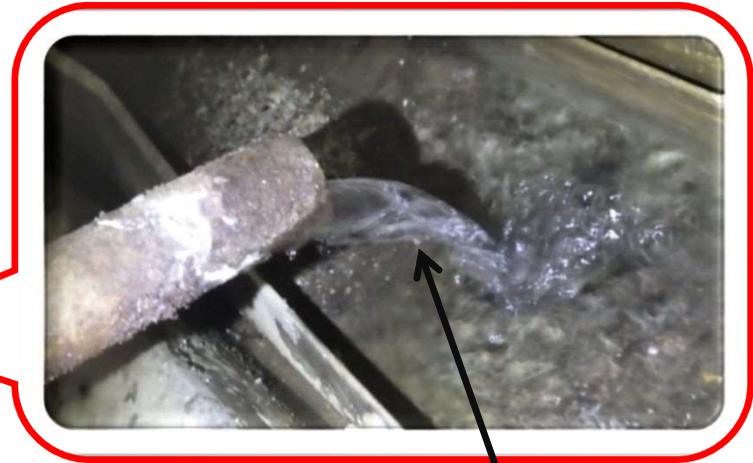
- ・ 1/22 5時頃 グランド部からのドレン量増加確認  
(通常：うどん1本程度⇒うどん3~4本程度)
- ・ 以降、1/22 13:04 A-FWBP停止までの間は、  
ドレン量に変化はなかった。  
(現場滞在の運転員・保修課員が約30分毎に確認)

うどん3~4本程度

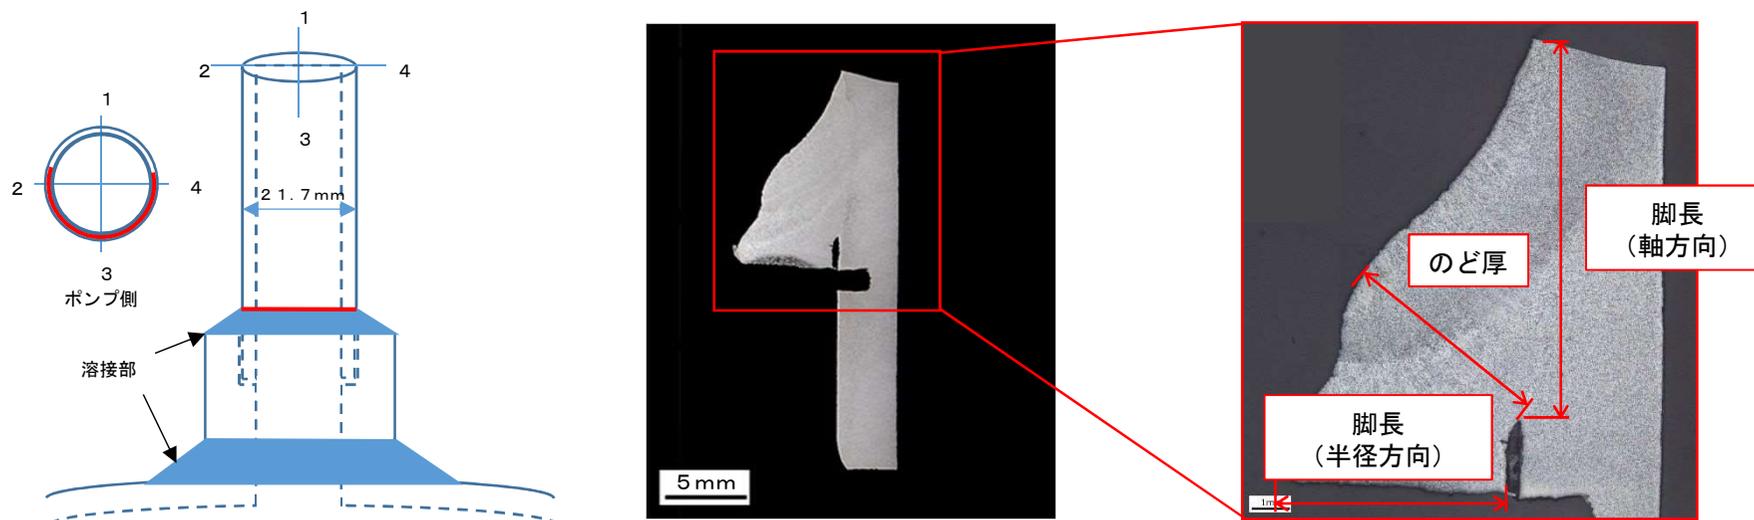
# B-FWBP 入口配管ベント管 寸法測定結果 (2/2)

- ・ 確認日 : 2024. 2. 1
- ・ 測定結果  
配管公称肉厚は2.8mmであるが、寸法測定の結果、3.7mmであり、相違があるものの強度的に問題ないことを確認した。
- ・ 考察  
配管外径は21.6~21.7mm、肉厚は3.77~3.82mmであった。計測位置、角度によるばらつきがなく、配管に減肉がないことを確認した。

断面	脚長寸法 (判定値：4.5 mm)		のど厚寸法* (判定値：3.15 mm) ※45° 基準
	軸方向	半径方向	
視点 1 断面	9.5 mm	6.1 mm	5.6 mm
視点 2 断面	9.6 mm	6.6 mm	6.3 mm
視点 3 断面	9.1 mm	6.0 mm	5.7 mm
視点 4 断面	14.2 mm	6.0 mm	5.1 mm

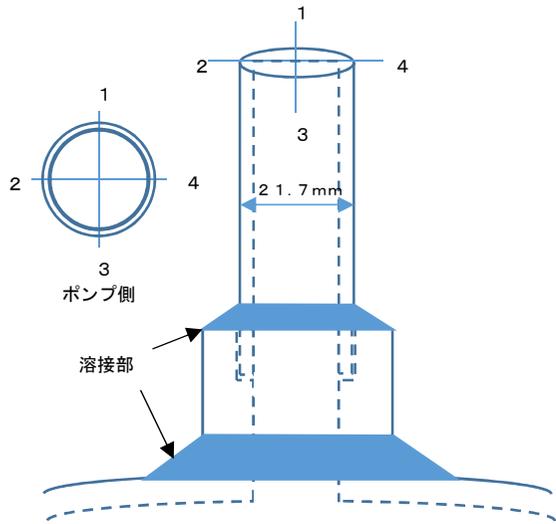
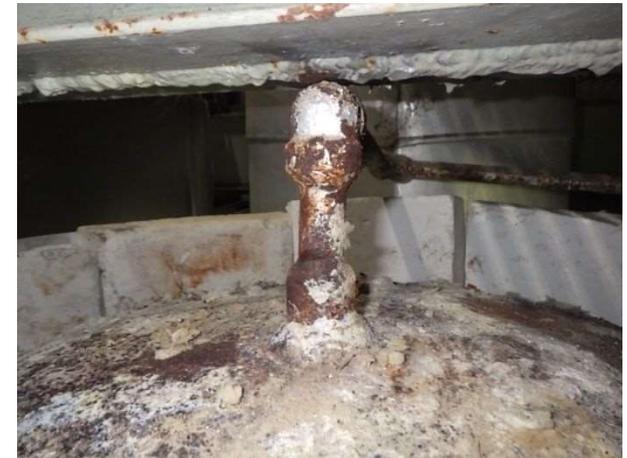
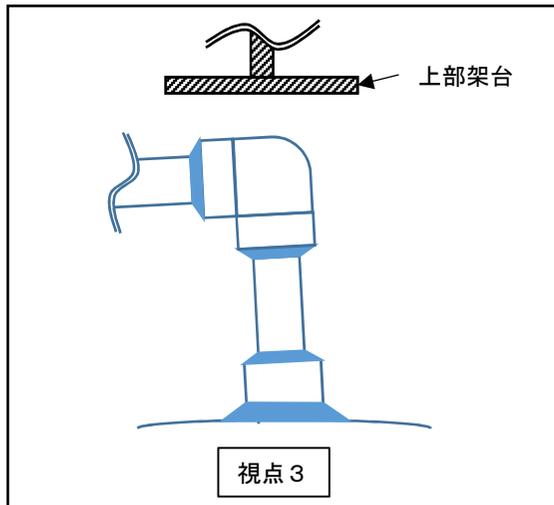
# B-FWBP 入口配管ベント管 外観観察結果（塗装剥離前）

- ・ 確認日：2024. 1. 24
- ・ 観察結果  
 塗装剥離前の外観観察の結果、著しい腐食のないことを確認した。

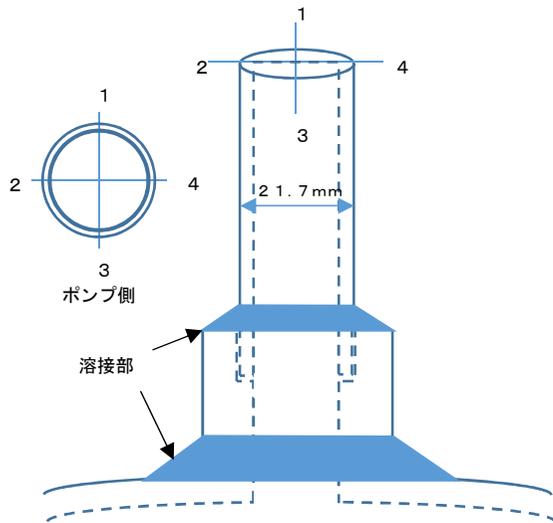
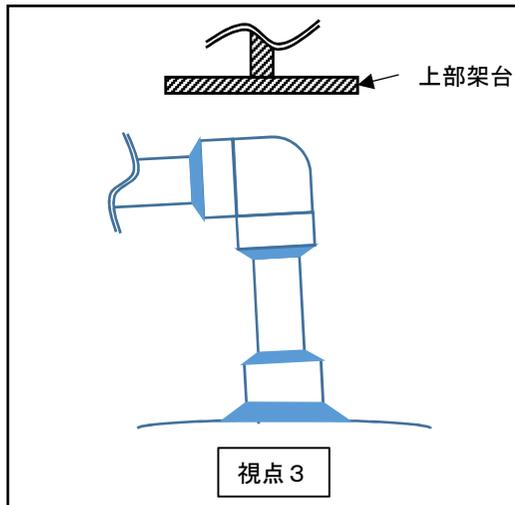
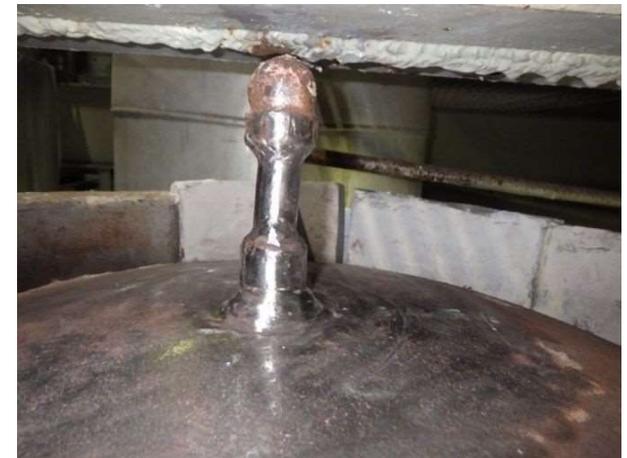
# B-FWBP 入口配管ベント管 外観観察結果（塗装剥離後）

- ・確認日：2024. 1. 24
- ・観察結果  
塗装剥離後の外観観察の結果、著しい腐食のないことを確認した。

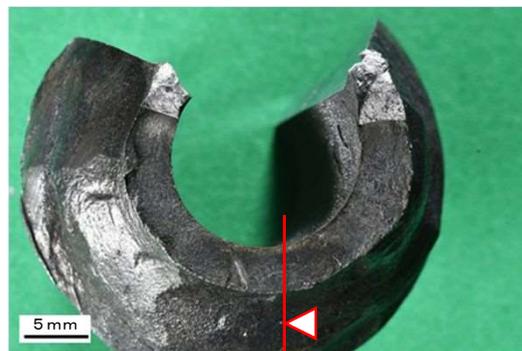
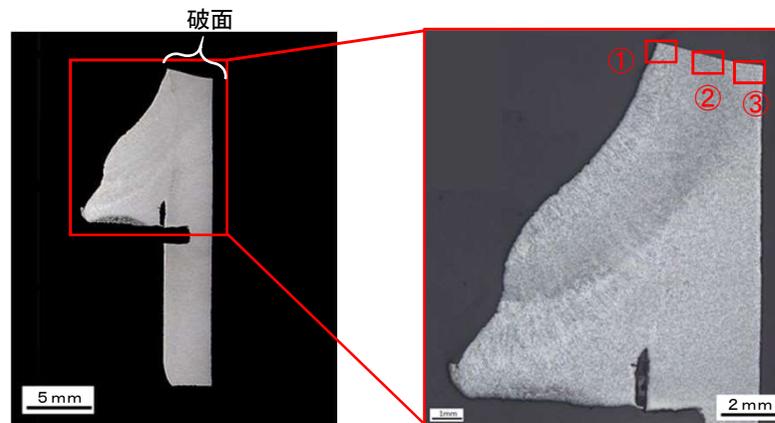
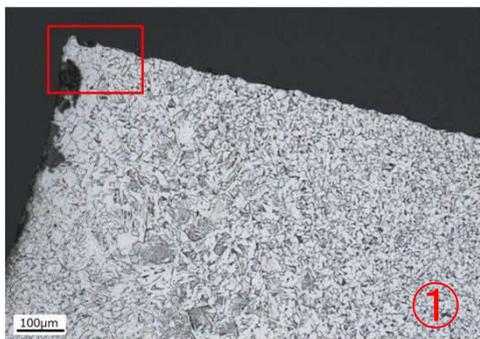
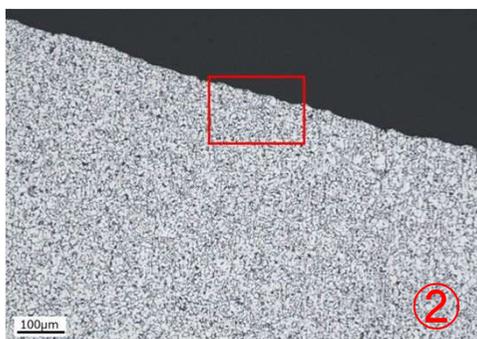
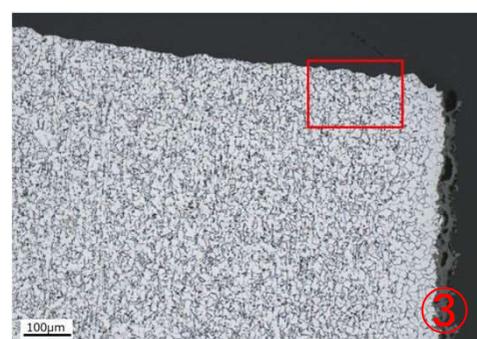
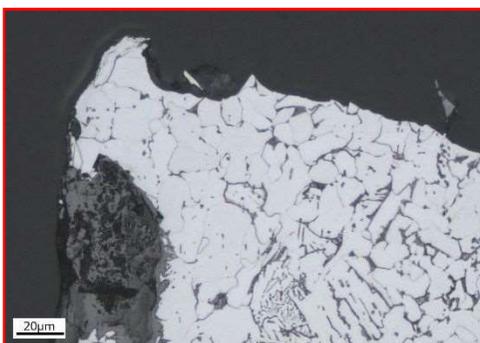
# B-FWBP 入口配管ベント管 断面観察結果

- ・ 確認日：2024. 2. 1
- ・ 観察結果
  - ・ 溶接部に圧力・熱サイクル疲労の様相は認められなかった。
  - ・ 延性破壊の特徴であるディンプルは認められなかった。
  - ・ 応力腐食割れの様相は認められなかった。

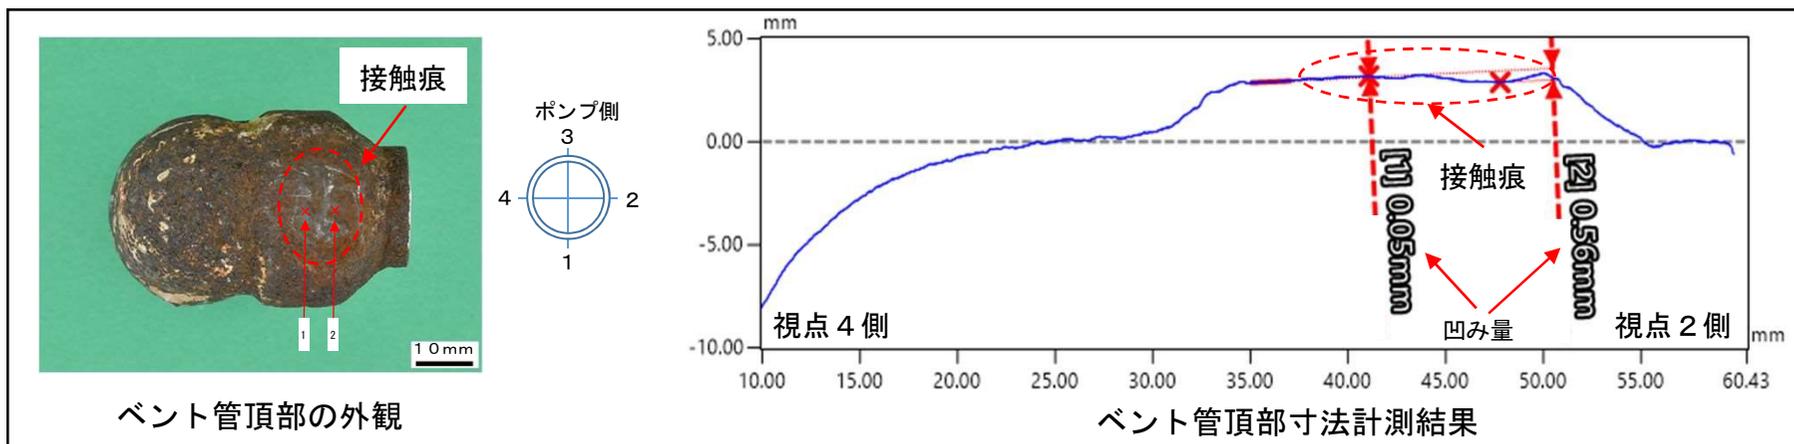
## ベント管頂部および上部架台底部の接触痕について

外観観察の結果、ベント管頂部と上部架台底部に接触痕 (ベント管頂部0.56mmの凹み、上部架台底部にたて約10mm、よこ約15mm) を確認した。ベント管頂部と上部架台底部とのすき間は、約5mmであったが、熱伸び評価では、約5.5mmの熱伸びが想定されており、ポンプ運転時は上部架台底部と接触していたと考えられる。

- ・ 確認日：2024. 2. 1
- ・ 観察結果  
ベント管頂部および上部架台底部に接触痕を確認した。  
ベント管頂部に0. 56mmの凹みを確認した。  
上部架台底部に、たて約10mm、よこ約15mmの接触痕を確認した。

- (1) 損傷が認められたベント管を新管に取り替えるとともに、給水配管等の熱変位が発生しても上部架台と接触しないように上部架台の形状を変更する。
- (2) 工事完了後の現場確認として以下の注意事項を「原子力発電所請負工事一般仕様書」、「請負工事に関する心得集」に追記する。
  - ・ 工事完了後の現場確認断面において、周辺機器との接触、干渉がないことを確認する。特に、高温機器・配管等を含む系統、設備周辺にて工事を実施した際は、高温状態での接触状況を確認するなど、熱変位による影響も考慮し確認すること。

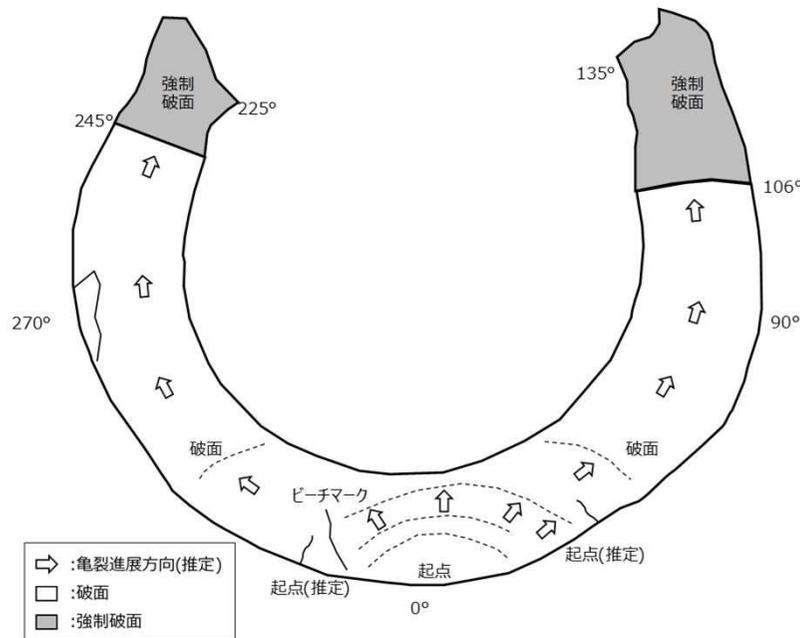
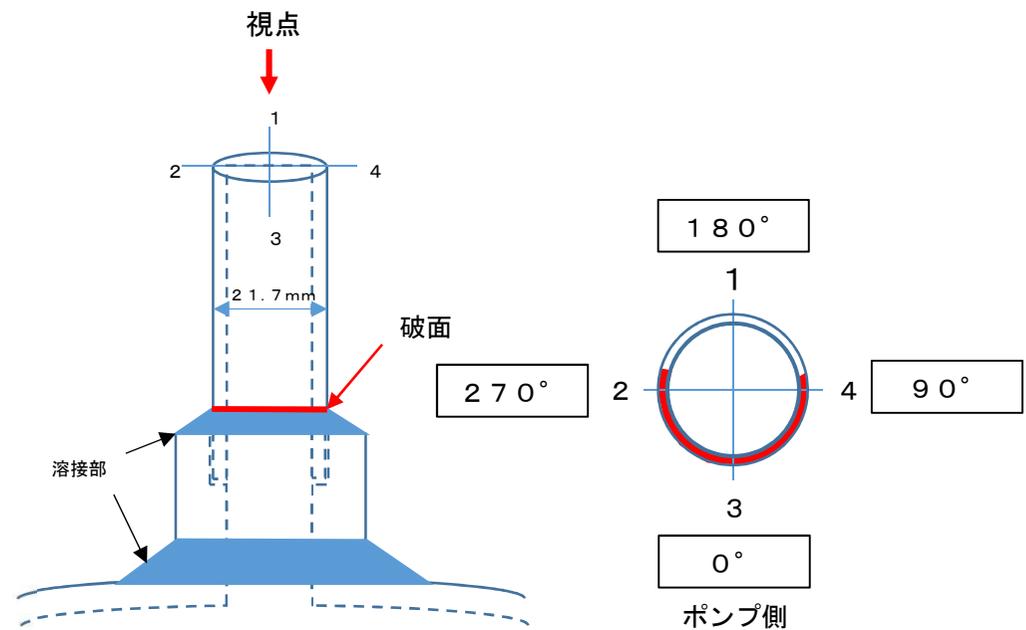
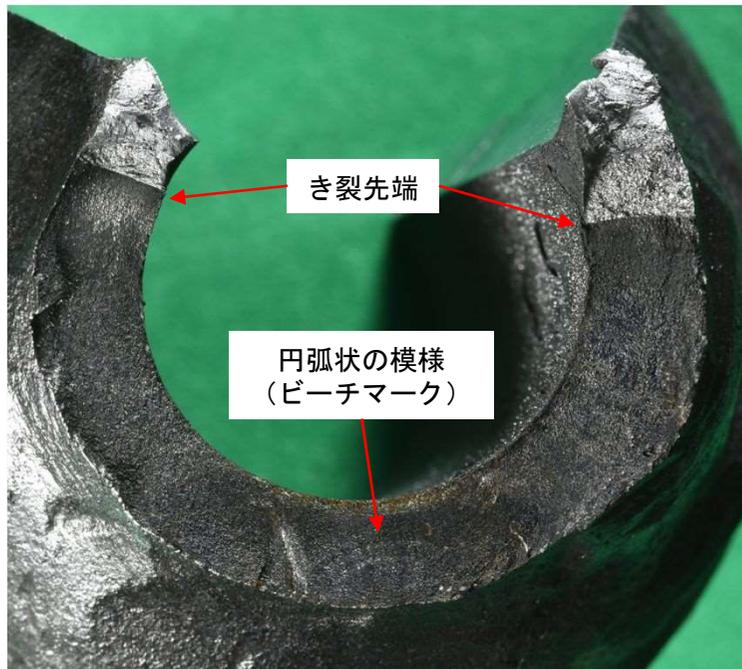
# B-FWBP 入口配管ベント管 破面観察結果 (1/2)

- ・ 破面が概ね平坦で顕著な凹凸がない。
- ・ き裂の先端が揃っており、直線的に進展している。
- ・ 破面近傍に塑性変形の様相が認められない。
- ・ 確認されたビーチマークの数は4本である。
- ・ 延性破壊の特徴であるディンプルは認められなかった。
- ・ 応力腐食割れの様相は認められなかった。

ビーチマークの形状より、0° 付近の外表面を主起点としてき裂が発生し、90° および270° の両方向へ進展したと考えられる。

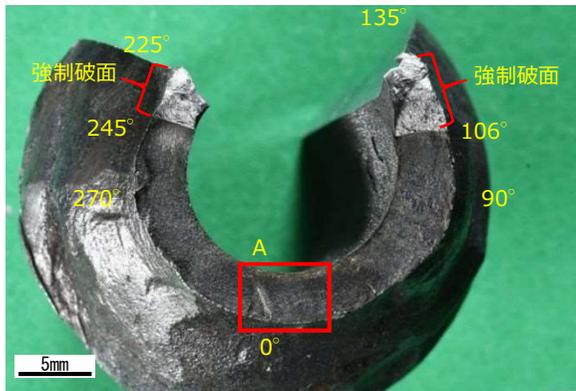
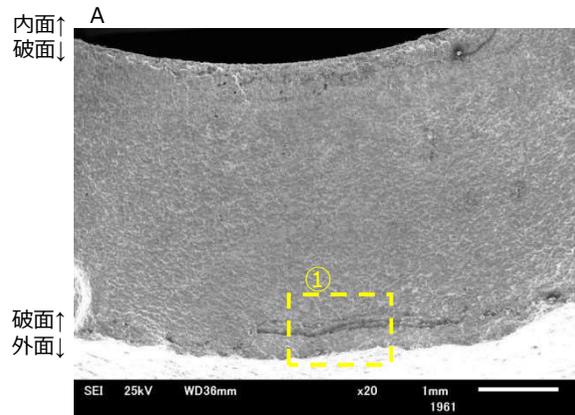
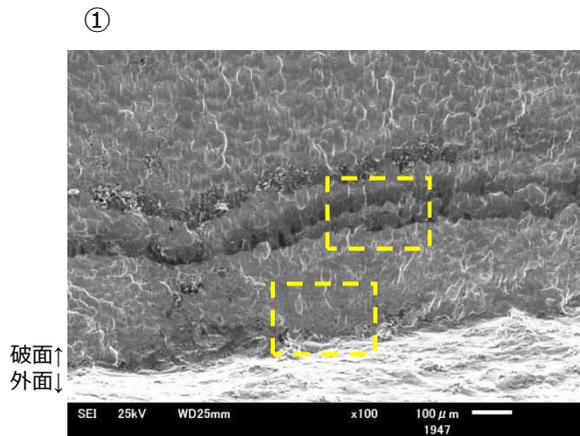
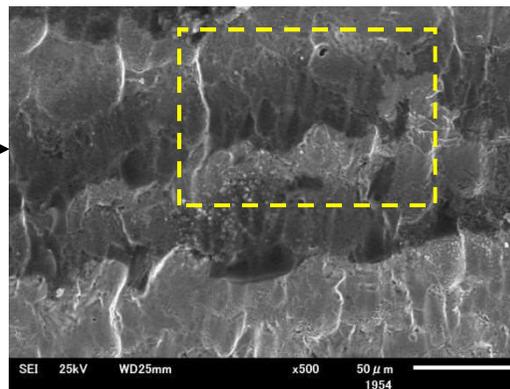
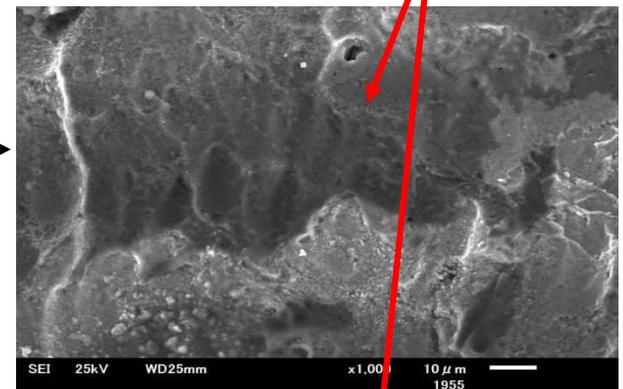
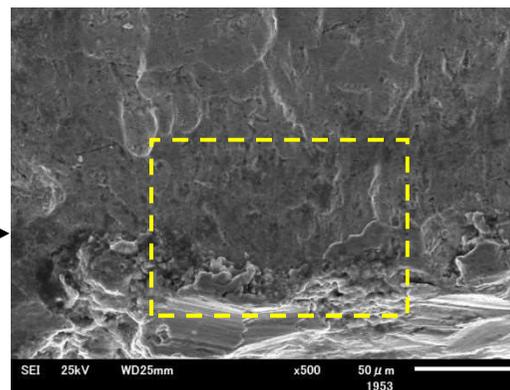
# B-FWBP 入口配管ベント管 破面観察結果 (2/2)

なお、疲労割れの特徴であるストライエーションの様相は認められなかった。これは、高温の漏えい水により表面が浸食されたため様相が消失したものと考えられる。

延性破壊で見られるディンプルや疲労破壊で見られるストライエーションのような特徴のある様相は認められなかった。

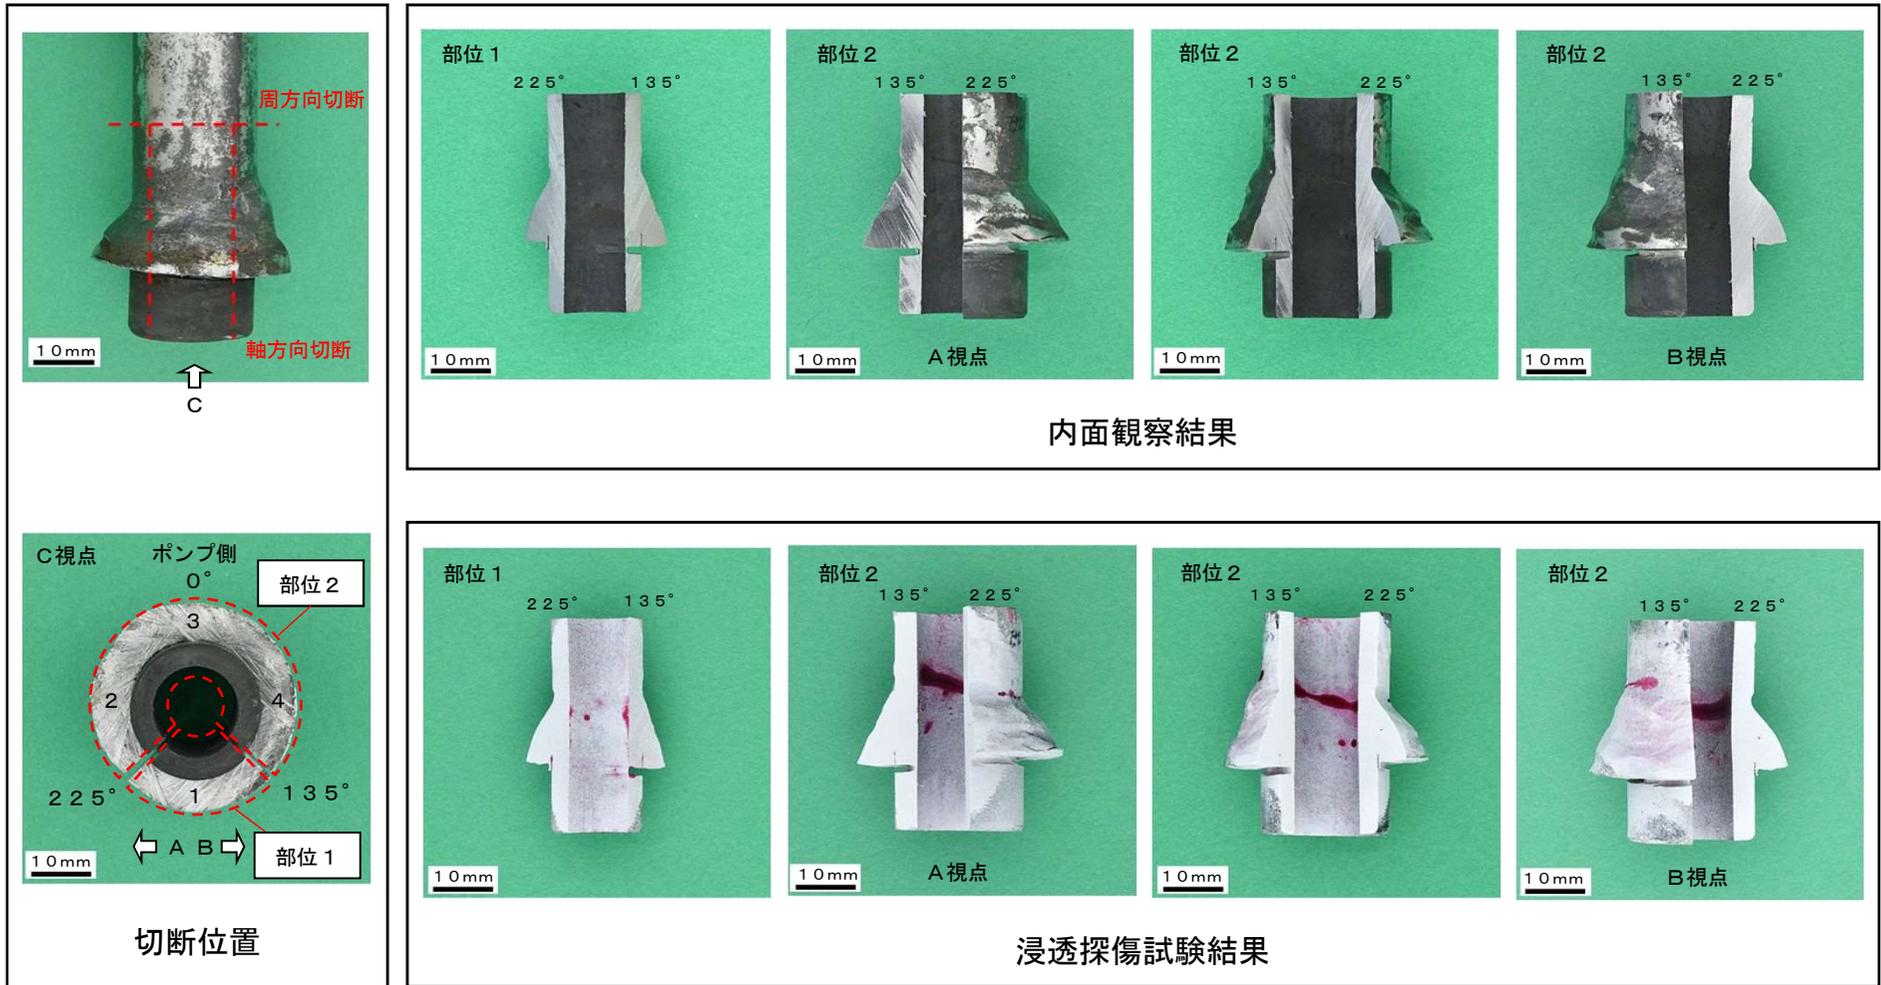
# B-FWBP入口配管ベント管 内面観察および浸透探傷試験結果

- ・確認日：2024. 2. 1
- ・観察結果  
ベント管内面に有意な腐食減肉がないことを確認した。  
ベント管内面にも、外面で確認された浸透指示模様的位置と同様に視点 2→視点 3→視点 4 にかけて周方向の浸透指示模様を確認した。

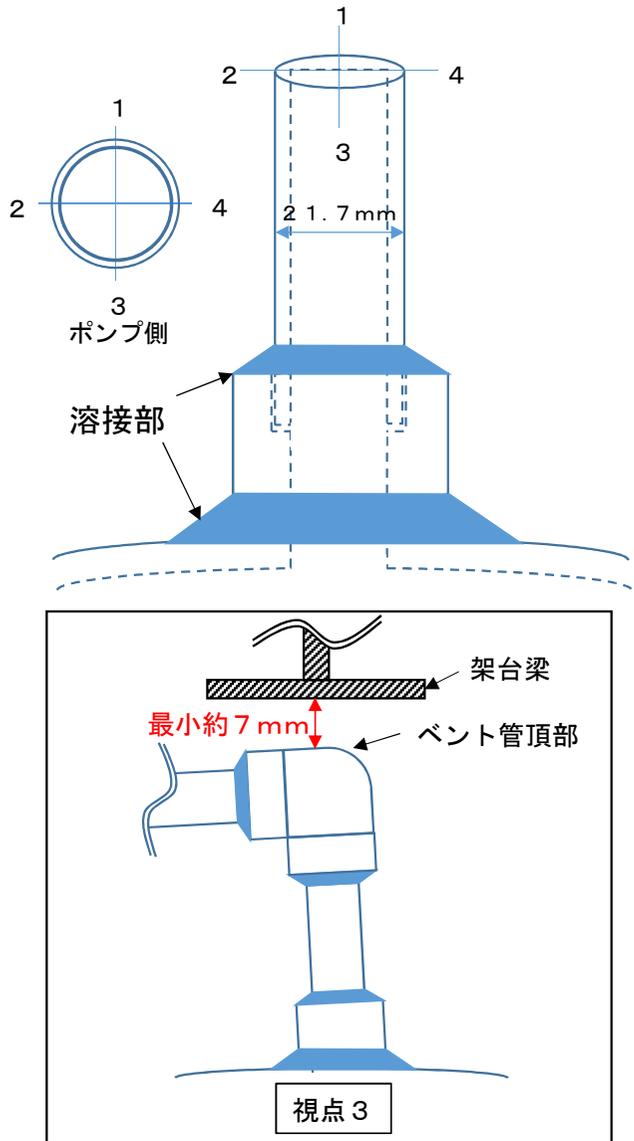
## 類似箇所の外観観察結果（A-FWBP入口配管ベント管）

ベント管に外面腐食は認められなかった。

なお、ベント管頂部と上部架台底部の隙間は確保されており、異常は認められなかった。

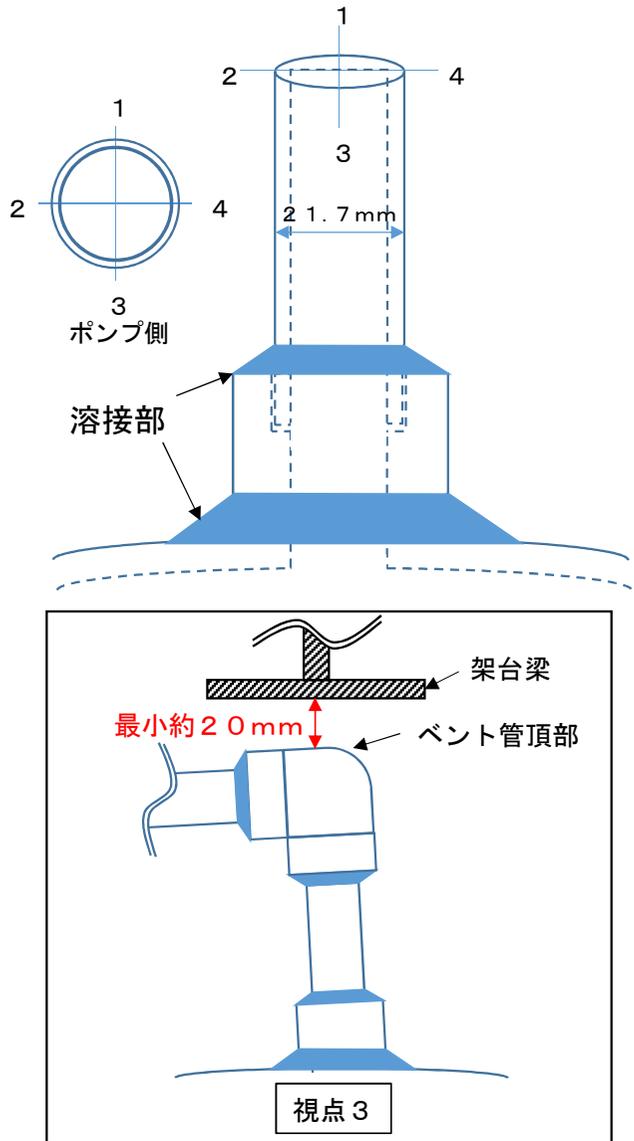
## 類似箇所の外観観察結果（C-FWBP入口配管ベント管）

ベント管に外面腐食は認められなかった。

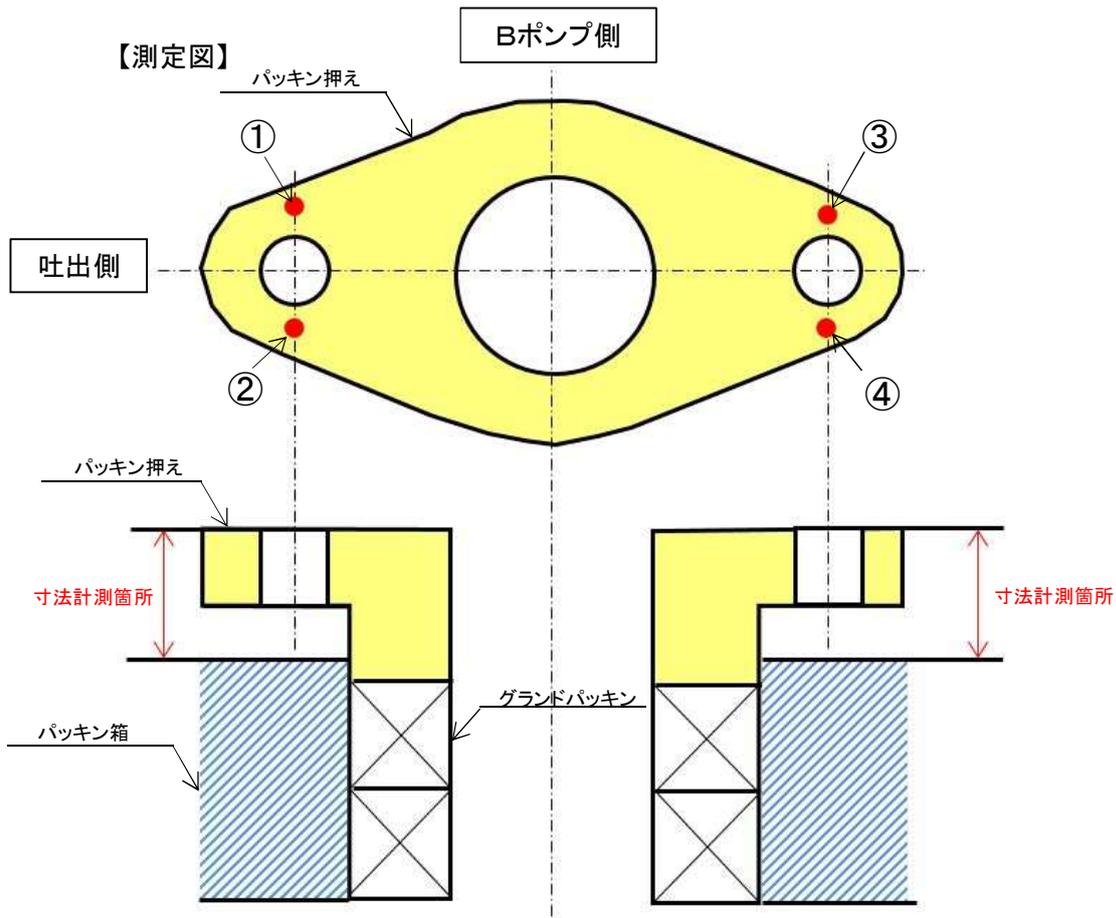
点検箇所	測定結果
①	31mm
②	31mm
③	31mm
④	31mm

1. 確認結果 良

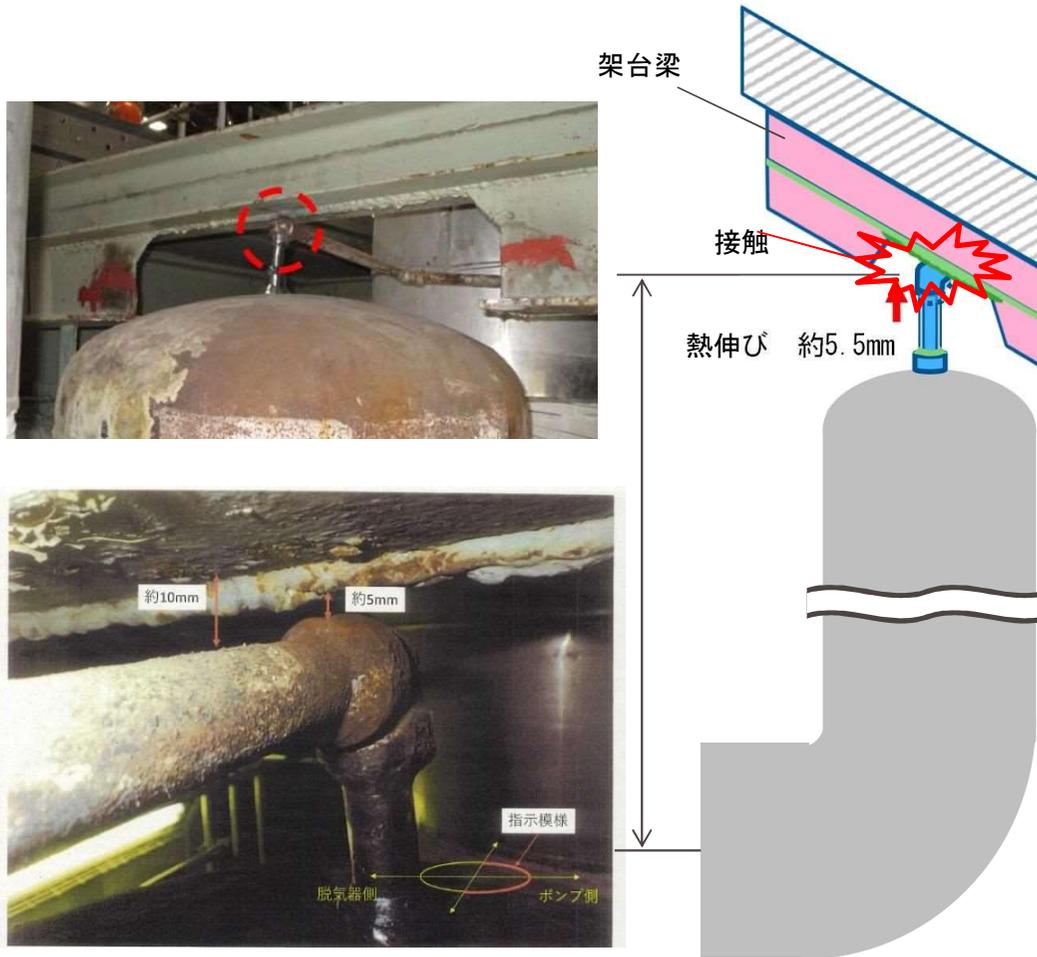
図1 現地状況

ベント管の上部には架台梁が設置されており、ベント管頂部から約5mm程度のすき間が確認されている。図1に現地状況を示す。

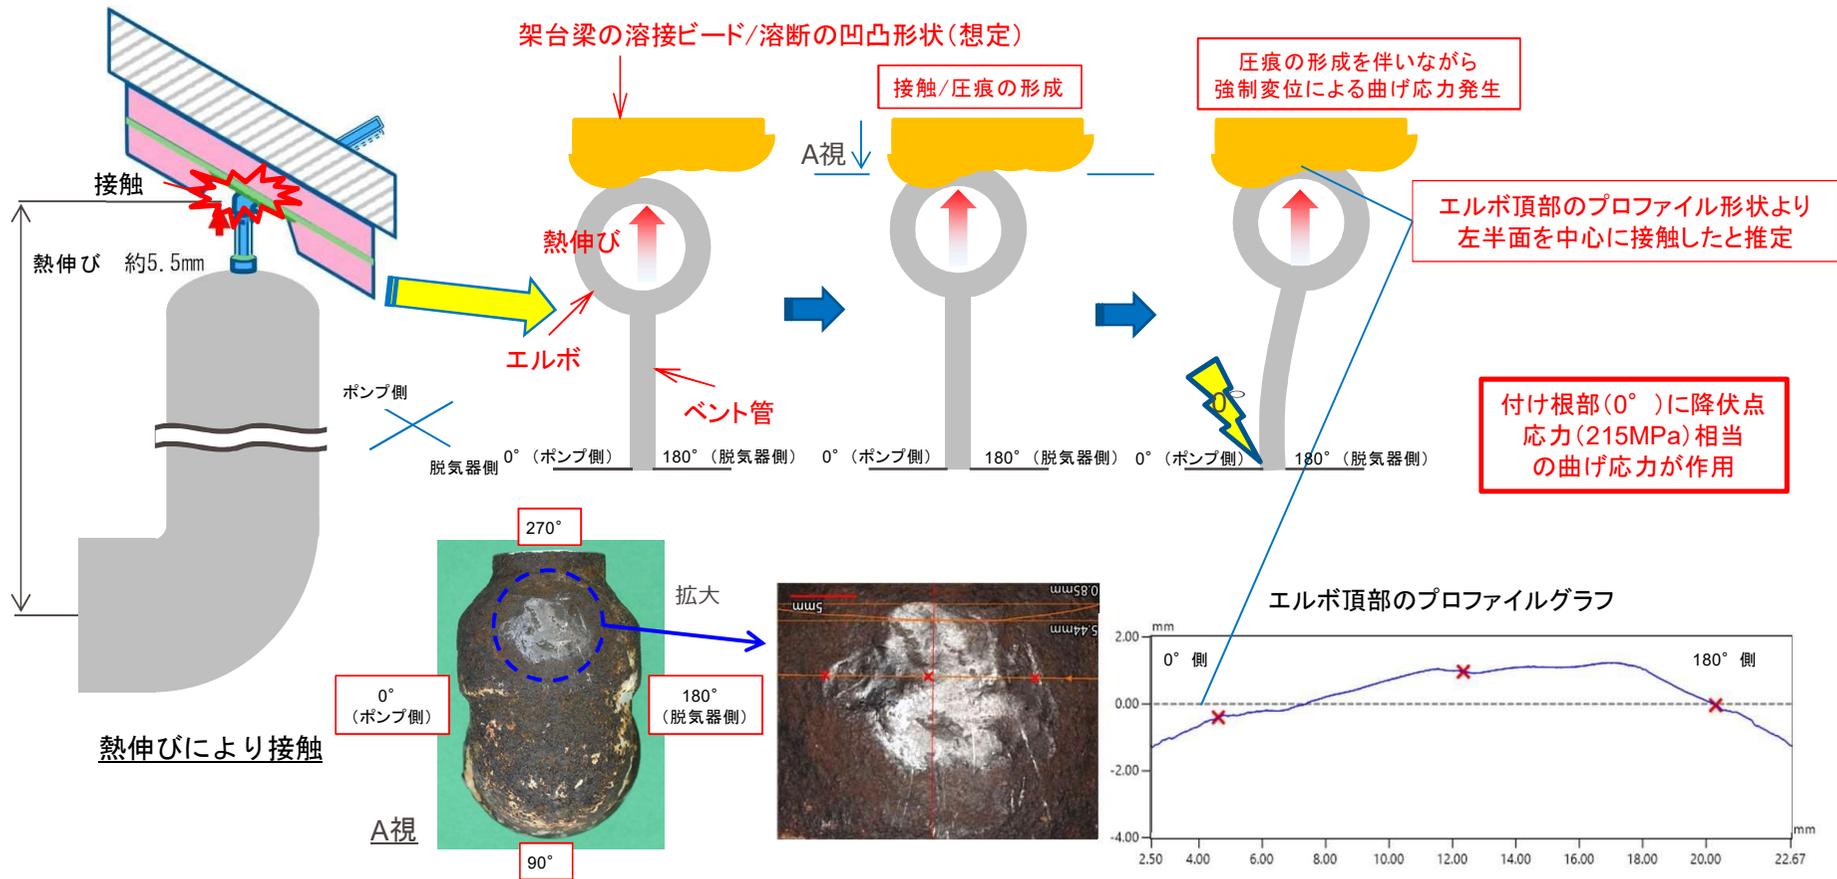
## 2. ベント管付け根部に発生する応力の方向

架台梁との接触により、曲げ応力が作用する

架台梁の下面は溶接ビードより凹凸形状となっている。配管の熱伸びによりベント管と架台梁が接触した際、凹凸形状に合わせて接触した際、圧痕の形成を伴いながら強制変位による曲げ応力発生したと考えられる。

エルボ頂部のプロファイル形状より左半面を中心に接触し、ベント管の付け根部(0°)には降伏点応力(215MPa)相当の曲げ応力が作用したと考えられる。

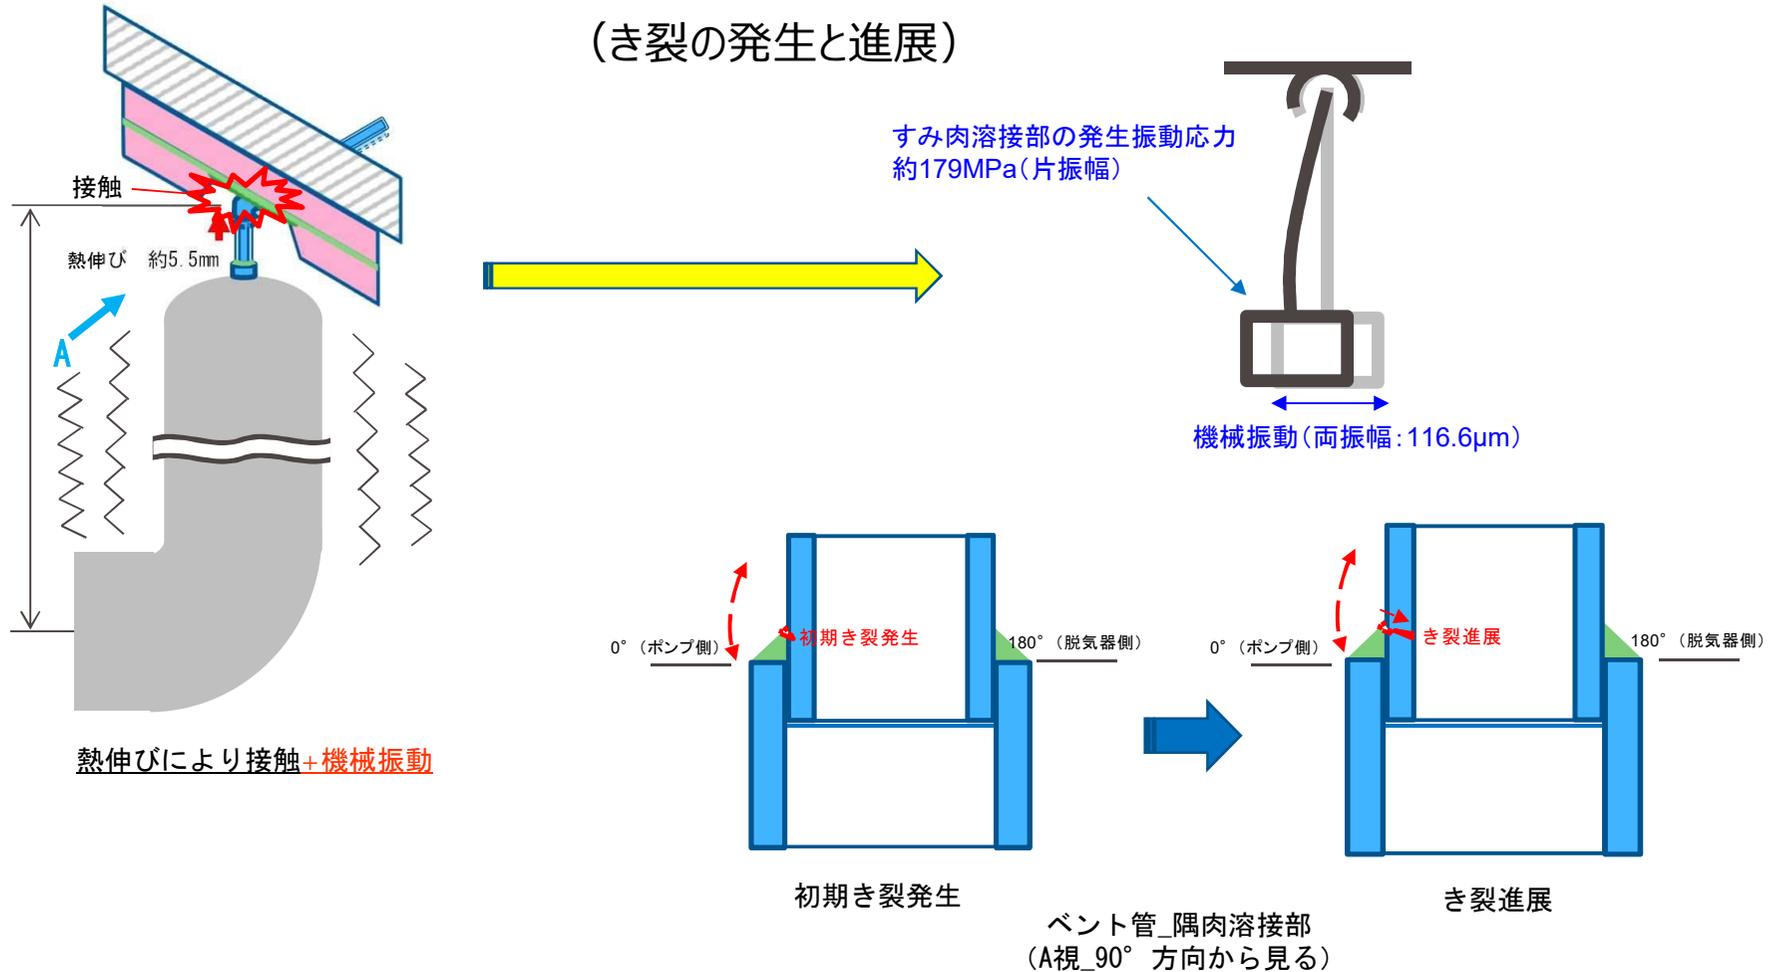
### 3. 機械振動による繰り返し応力

熱伸びによりベント管付け根部に降伏点応力(215MPa)相当の曲げ応力が作用していた。さらにベント管頂部が拘束された状態で、FWBPの機械振動(両振幅: 116.6 $\mu$ m)が加わったことにより、疲労限度を超え、損傷に至った可能性が考えられる。

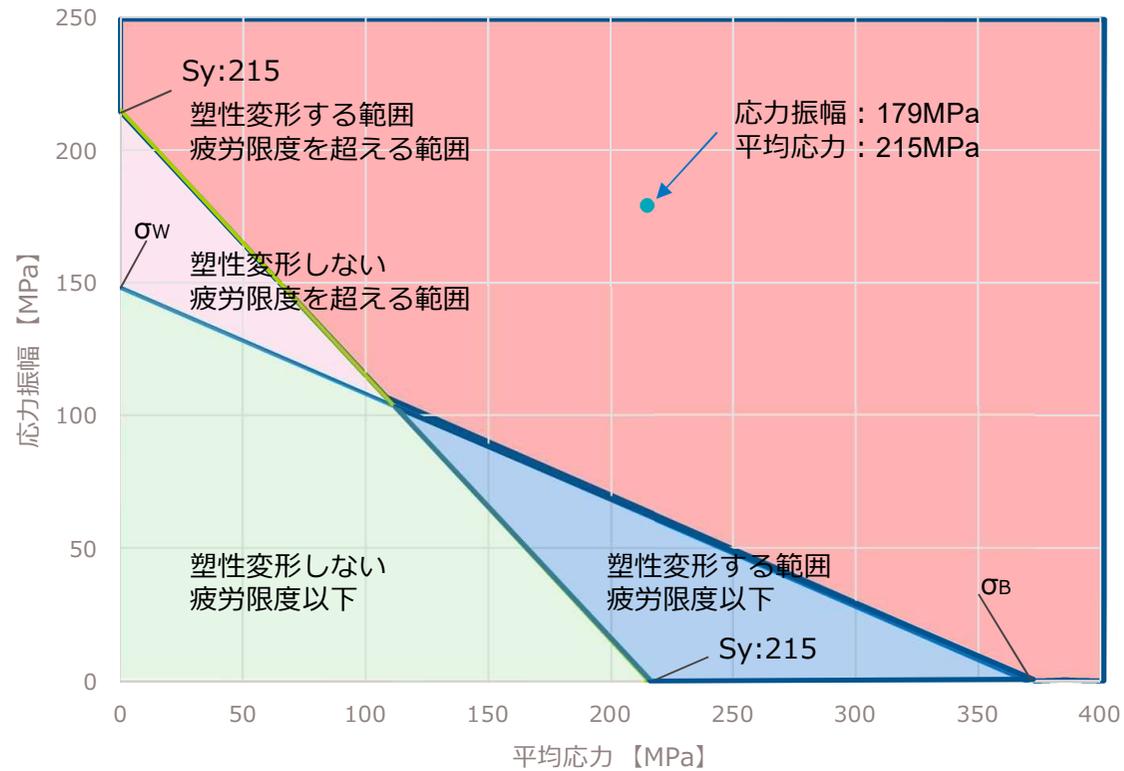
修正グッドマン線図 (STPT370)

修正グッドマン線図より、降伏点応力相当の平均応力が作用した状態で機械振動による応力振幅（179MPa）を受けた場合、疲労限度を超える範囲に位置することから損傷に至ったものと考えられる。

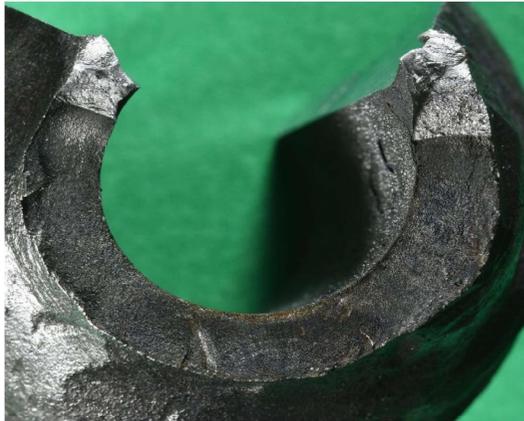
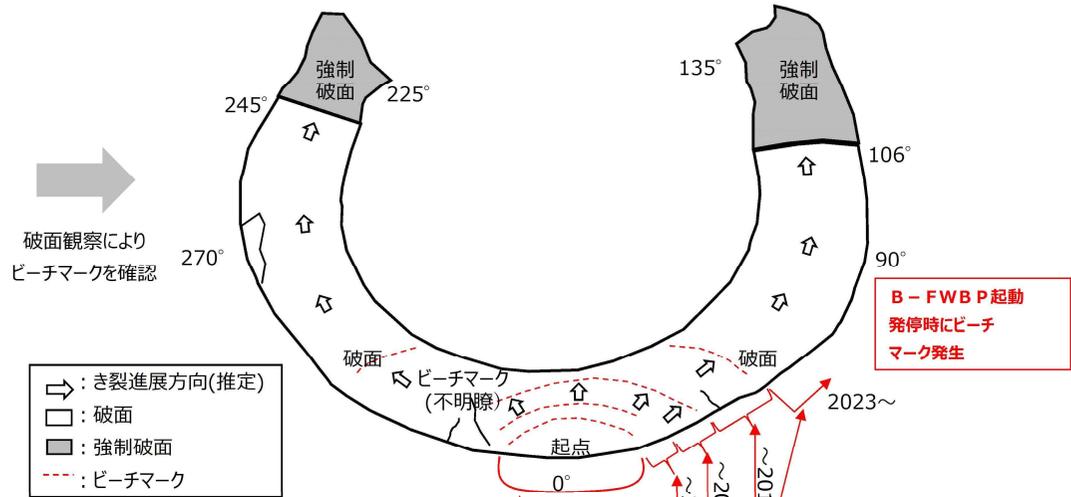
き裂 破面観察 (管台側)

き裂発生に至るまでの繰り返し数は約  $1 \times 10^7$  であり、ポンプのN成分 (14.75Hz) に起因して振動することから、これは約8日間に相当する

- ・き裂の発生  
・き裂の進展 (1回目)  
= 1本目のビーチマーク
- ・き裂の進展 (2回目)  
= 2本目のビーチマーク
- ・き裂の進展 (3回目)  
= 3本目のビーチマーク
- ・き裂の進展 (4回目)  
= 4本目のビーチマーク
- ・き裂の進展 (5回目)  
= 破面終点

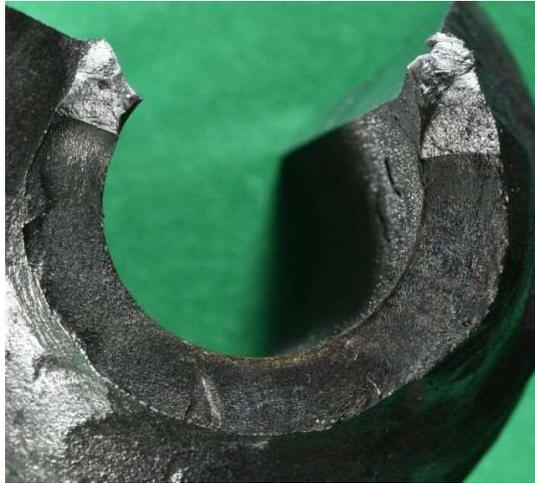
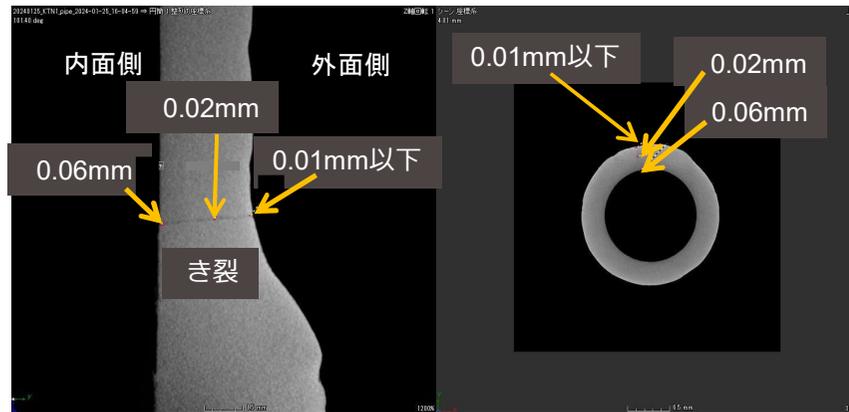
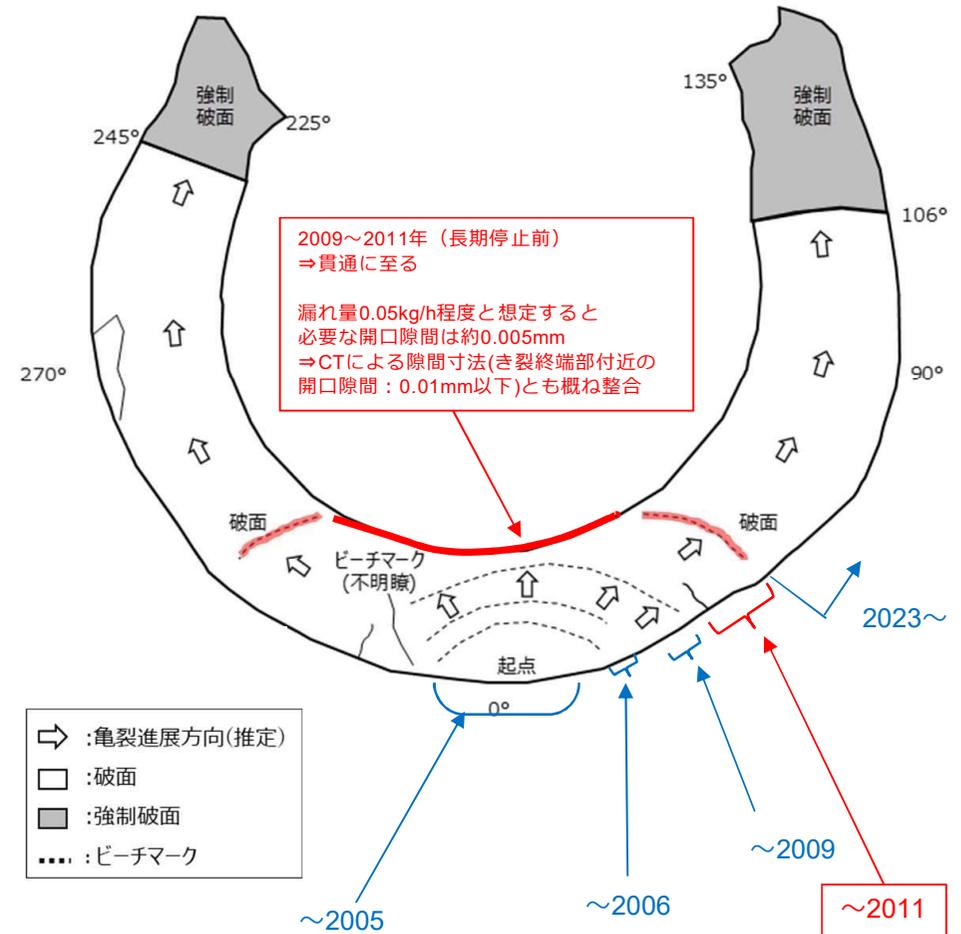
## 6. 第27サイクルでの貫通

き裂が貫通に至った時期は、2009~2011年と推定した。

き裂終端付近 (100°近傍) のCT画像
