高浜発電所1号機 B-給水ブースタポンプ入口配管からの蒸気漏れについて

## 発電用原子炉施設故障等報告書

B－給水ブースタポンプ入口配管からの蒸気漏れについて

2024年2月

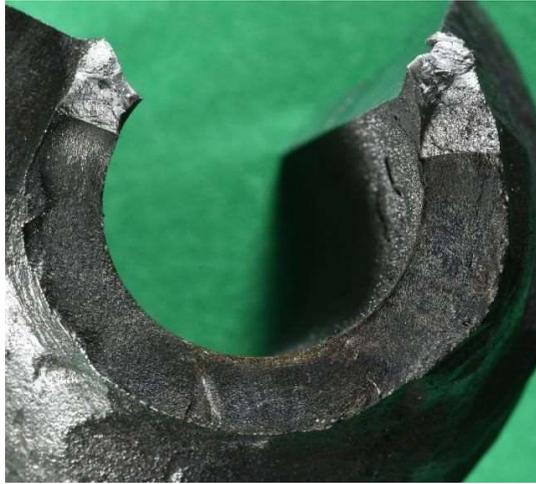
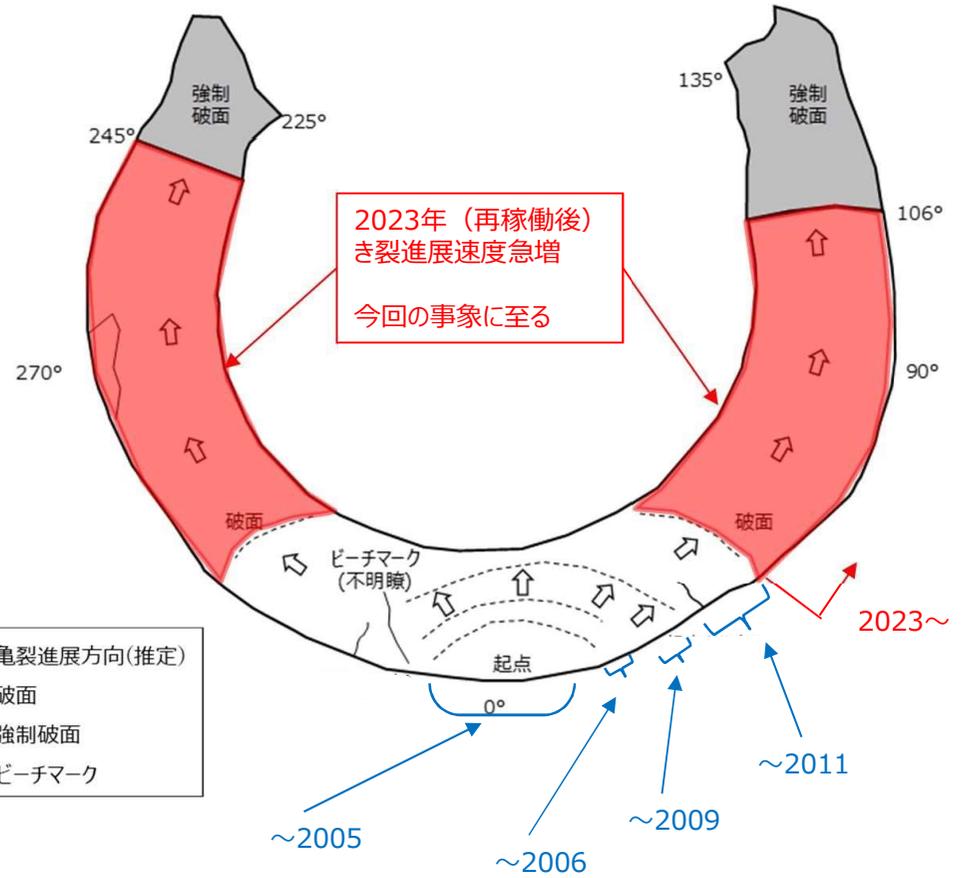
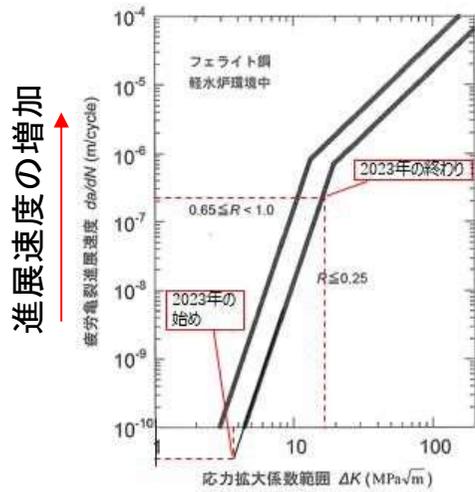
7. 第28サイクルでのき裂進展

き裂の拡大により、応力拡大係数は増加しそれに伴い、進展速度は指数的に増加する。

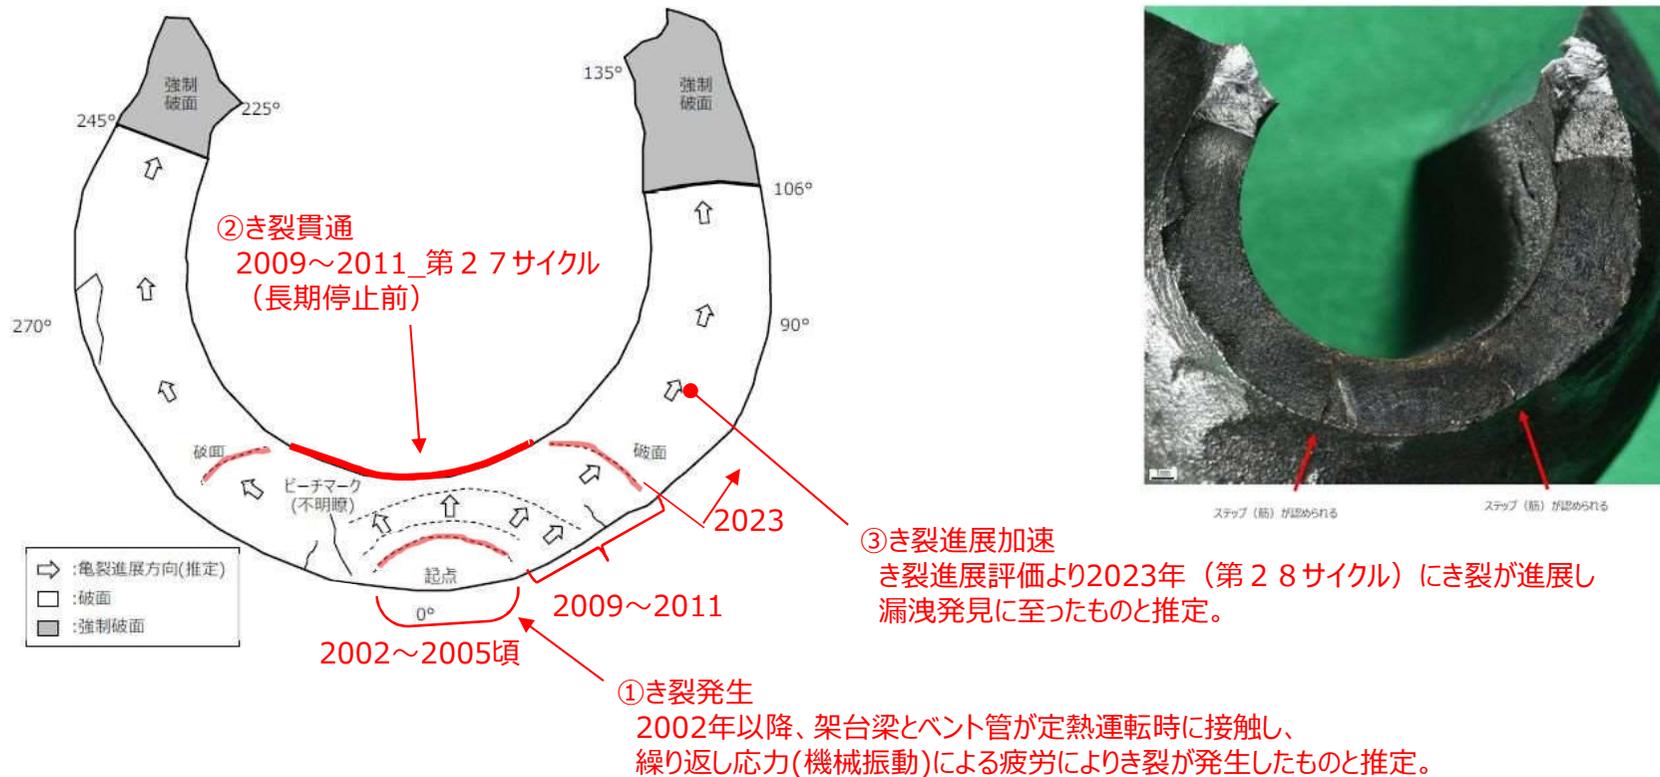
## 8.まとめ

- ① き裂発生  
2002年以降、架台梁とベント管の接触による曲げ応力と機械振動により、き裂が発生したものと推定した。
- ② き裂貫通  
2009年~2011年、第27サイクル長期停止前にき裂が内面に到達し貫通に至ったものと推測される。
- ③ き裂進展加速  
2023年(第28サイクル)き裂が進展し漏洩が確認された。
