東京電力福島第一原子力発電所における
事故の分析に係る検討会
第42回会合

議事次第

モニタリングポスト等での線量率と 原子炉の事象との関係 (2011年3月12日)

2024年2月16日

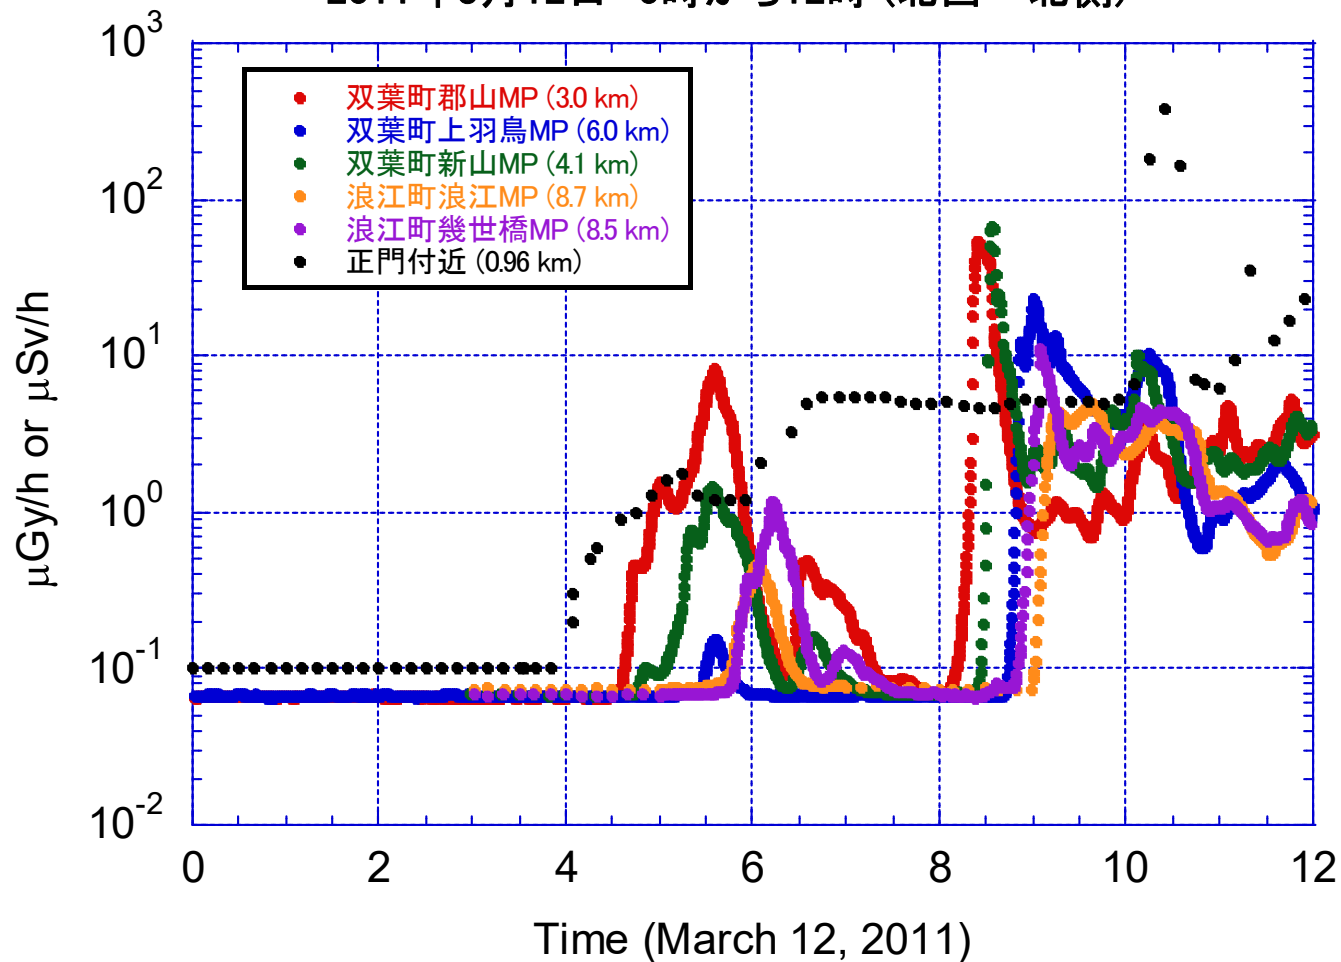
2011年3月12日 0時から12時 (北西～北側)

- 双葉町郡山MPでは、4時33分から線量率の上昇が始まった
- 双葉町郡山MPは、1Fから3 km 離れていることから、1号機からの放出に伴う正門付近での4時頃からの線量率上昇と同様の要因により線量率が上昇したと思われる
- 双葉町郡山MPから少し遅れて双葉町新山MPで、その1時間後に、浪江町浪江MPと浪江町幾世橋MPで線量率が上昇している
- 8時過ぎから9時過ぎには、4時過ぎより1桁ほど高い上昇が起きていることから、この間は風向が同じで、放出量が増加した可能性がある

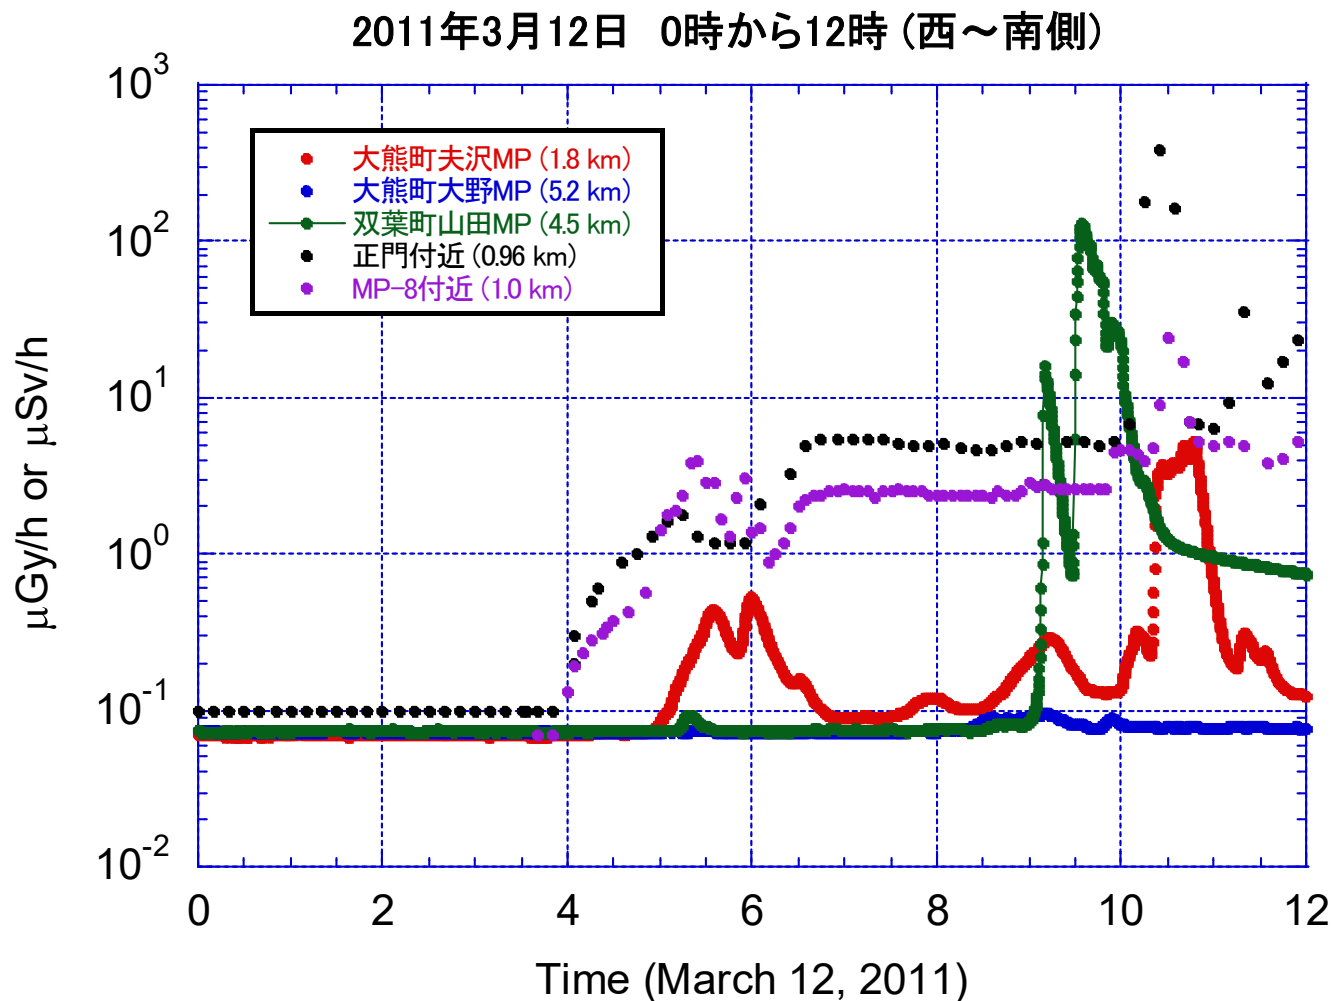
3月12日午前の「西～南側」の線量率

- 正門付近及びMP-8付近で4時頃から線量率上昇が生じ、その後、線量率が元のレベルに戻らないことから、オペフロに沈着性の放射性物質が溜まり始めたと思われる
- 大熊町夫沢MPでは、5時過ぎからプルームの飛来に伴う線量率上昇があり、10時過ぎには、更に濃度の高いプルームの飛来による線量率上昇が観測されている
- 双葉町山田MPでは、9時頃からプルームの飛来による線量率上昇が始まり、9時半頃には福島県内のMPのうち12日午前中では最も高い線量率(約100 $\mu\text{Gy/h}$)が観測されている
- 正門付近(WSW)と山田(W)はわずかの風軸差であるが、山田:9時半、正門付近:10時半の各上昇を、他方は感応していない

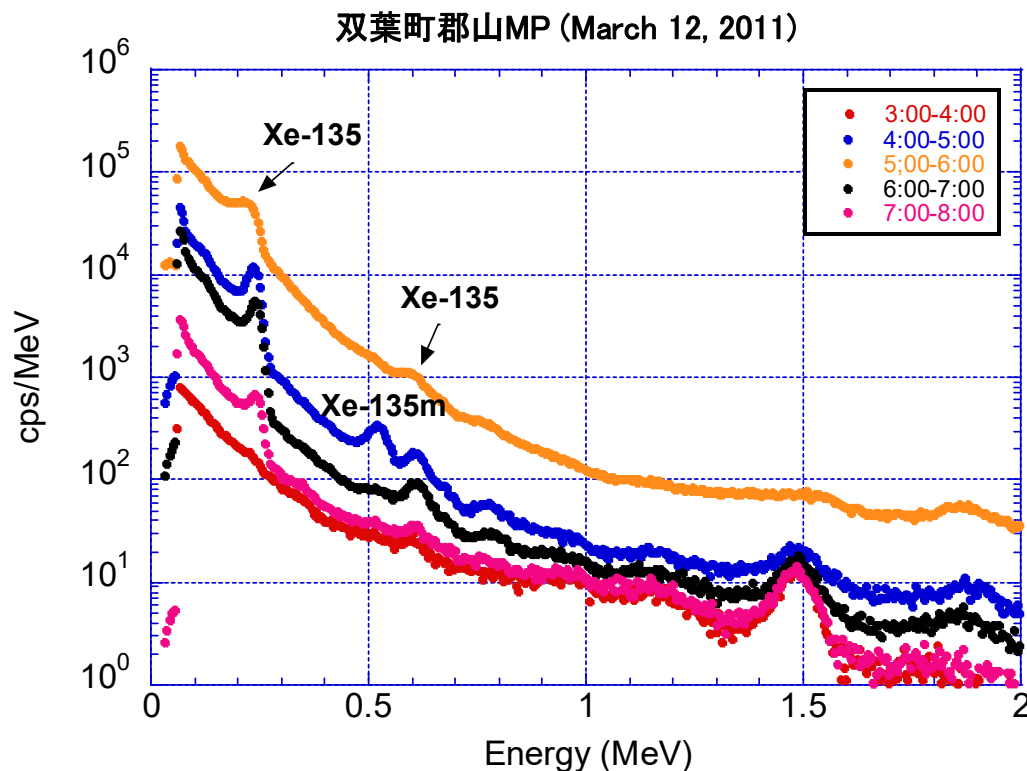
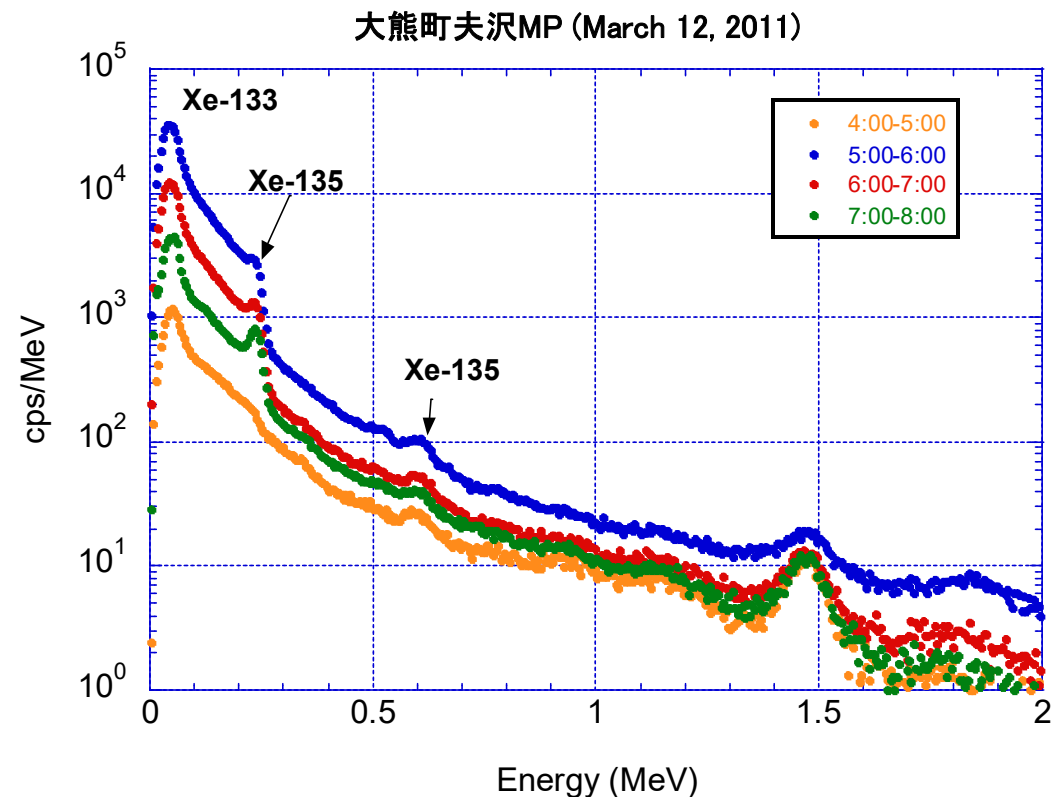
北西～北側(双葉町郡山MP)と 西～南側(大熊町夫沢MP)の波高分布(8時以前)

- 8時以前のプルームによる波高分布の上昇では希ガスが寄与している
- 双葉町郡山MPの5時～6時の波高分布では、エネルギーの高い領域でも増加しているように見えるが、Xe-133等からの低エネルギー γ 線が非常に多いことによるパイルアップによるものである

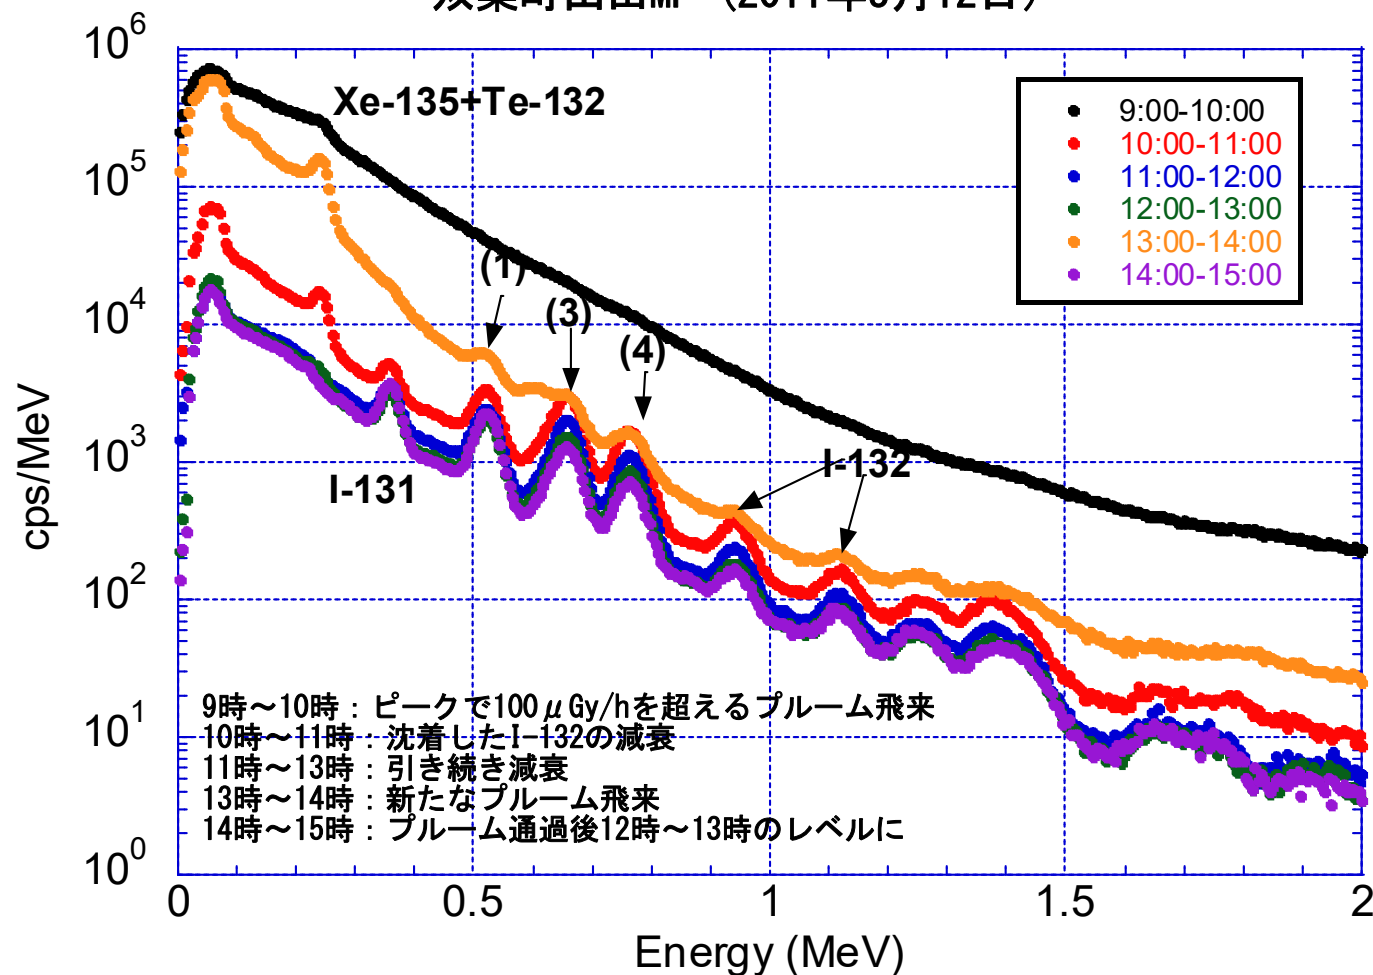
双葉町山田MP (2011年3月12日)

- 双葉町山田MPではプルーム飛来による上昇と周辺への沈着の状況がよく分かる
- 9時～10時の波高分布は、西～南側の線量率に見られた9時及び9時半のプルーム飛来による上昇に対応している
- プルーム通過後は、I-132の減衰に伴い線量率が減少している
- 9時以降のプルームによる波高分布の上昇では、放射性ヨウ素等も寄与している
- 他のモニタリングポストでは、繰り返しプルームが飛来したため、沈着した放射性核種の状況が見えない

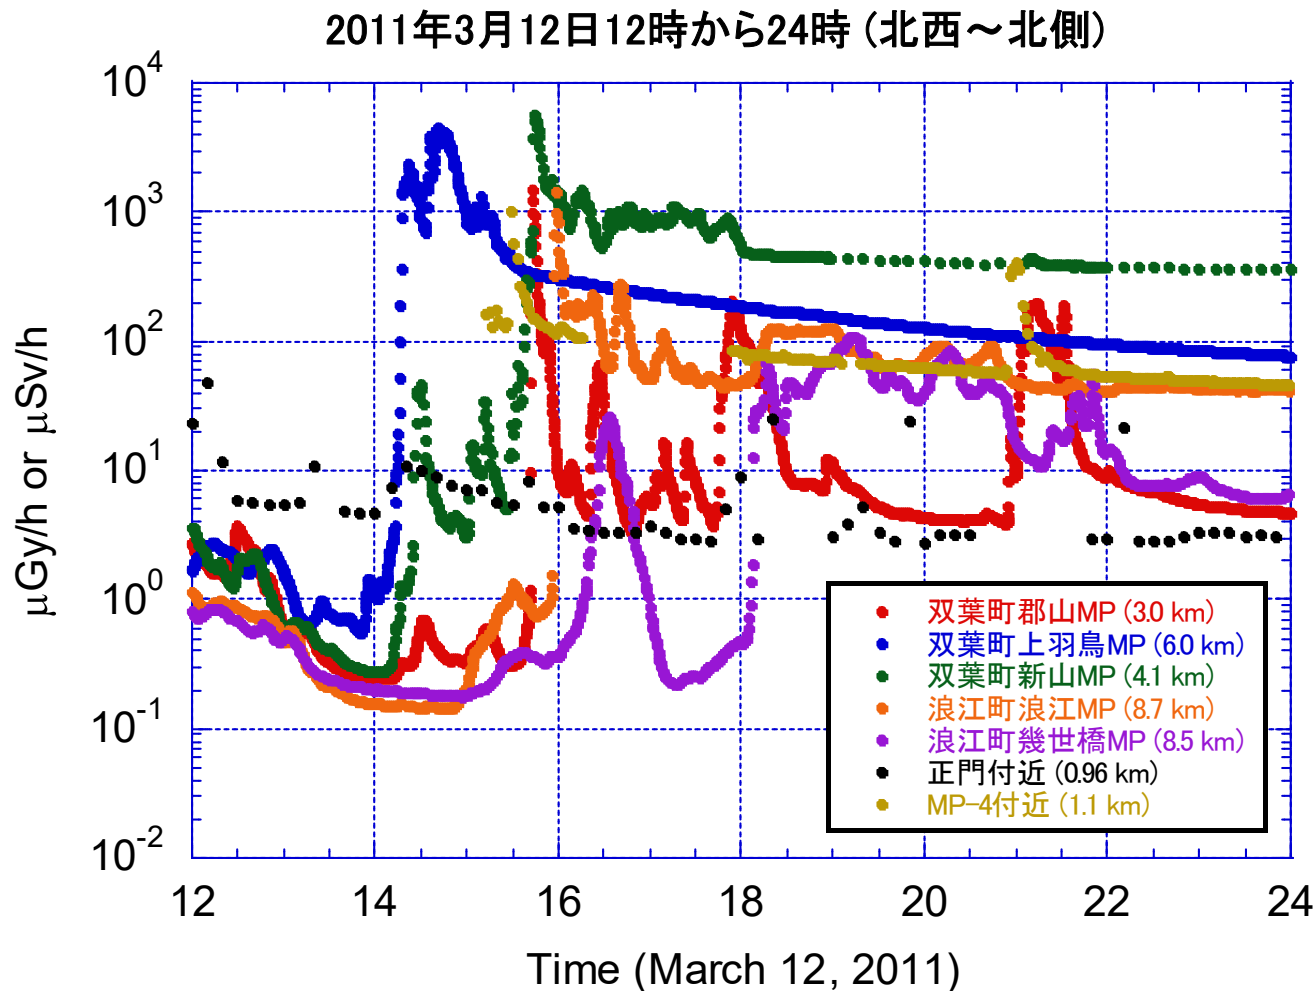
3月12日午後の「北西～北側」の線量率

14時30分頃にD/Wの圧力減少確認
15時36分に1号機水素爆発

- 午前中より線量率が高いプルームの飛来による線量率上昇が多く観測されている
- 特に、双葉町郡山MP、双葉町新山MP、双葉町上羽鳥MP、浪江町浪江MPでは、1F敷地内（「正門付近」、「MP-4付近」や「MP-8付近」）より高い線量率が観測されている
- これらのモニタリングポストでは、プルーム通過後にプルーム飛来に伴い周辺に沈着した放射性核種による線量率の減衰が見られるが、双葉町上羽鳥MPの減衰は他より少し早い
- MP-4付近では、水素爆発に伴うプルーム飛来による上昇前に周辺への沈着によると思われる状況があり、プルーム通過後の減衰傾向は双葉町上羽鳥MPに近い
- 浪江町幾世橋MPでは、16時頃から幅の広いピークがあり、プルーム通過後はほぼ飛来前のレベルに戻っている。また18時すぎから別のプルームの飛来がある

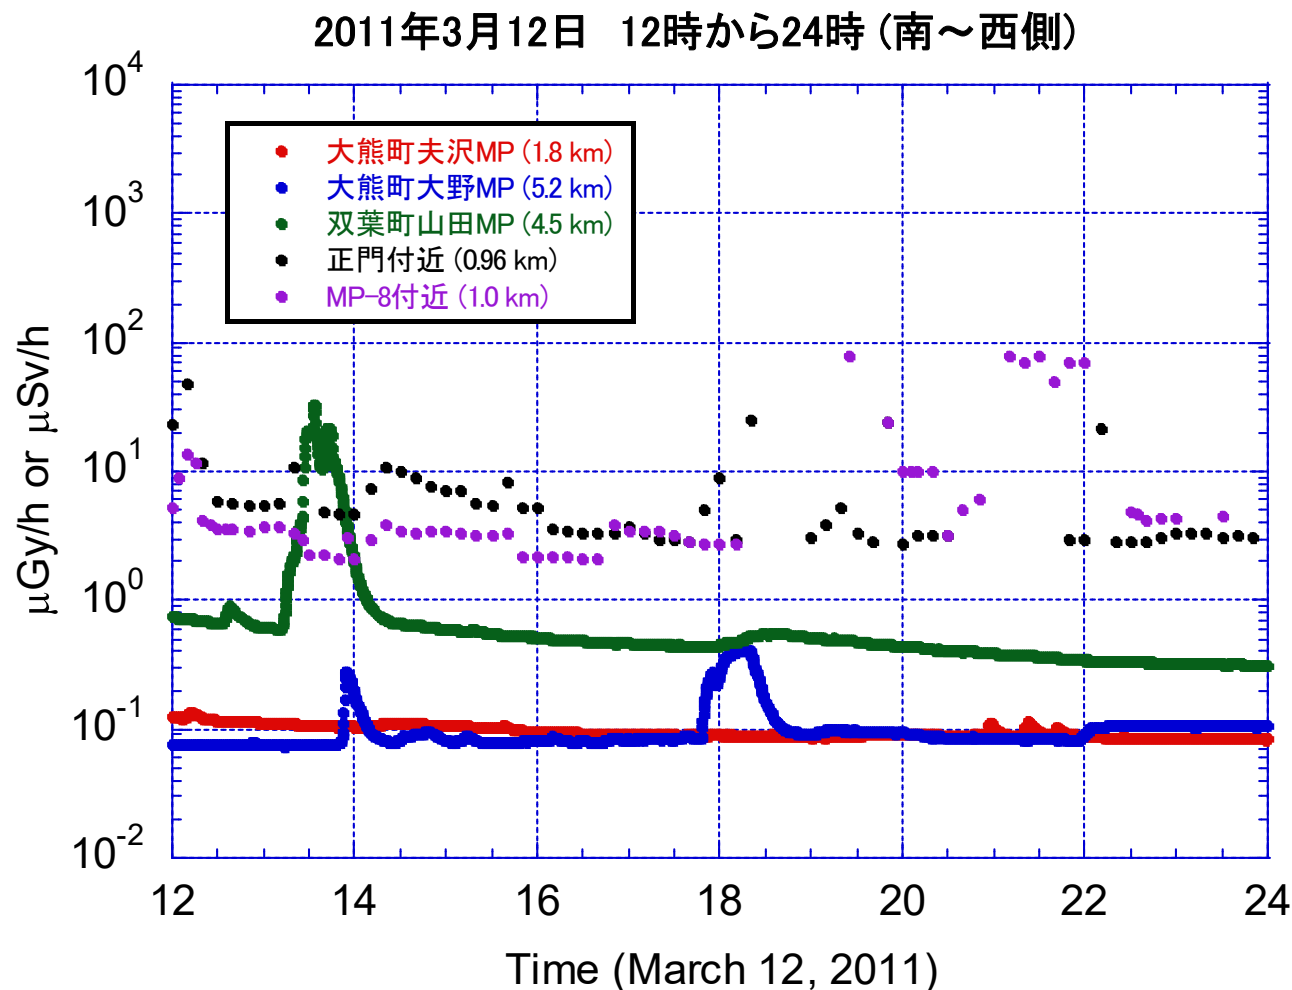
3月12日午後の「西～南側」の線量率

- 双葉町山田MPで、13時からプルームの飛来による上昇が見られるが、北西～北側に比べると線量率は低い
- 1号機のベント作業(14:30頃)及び水素爆発(15:36)によるプルームは西～南側では観測されていない

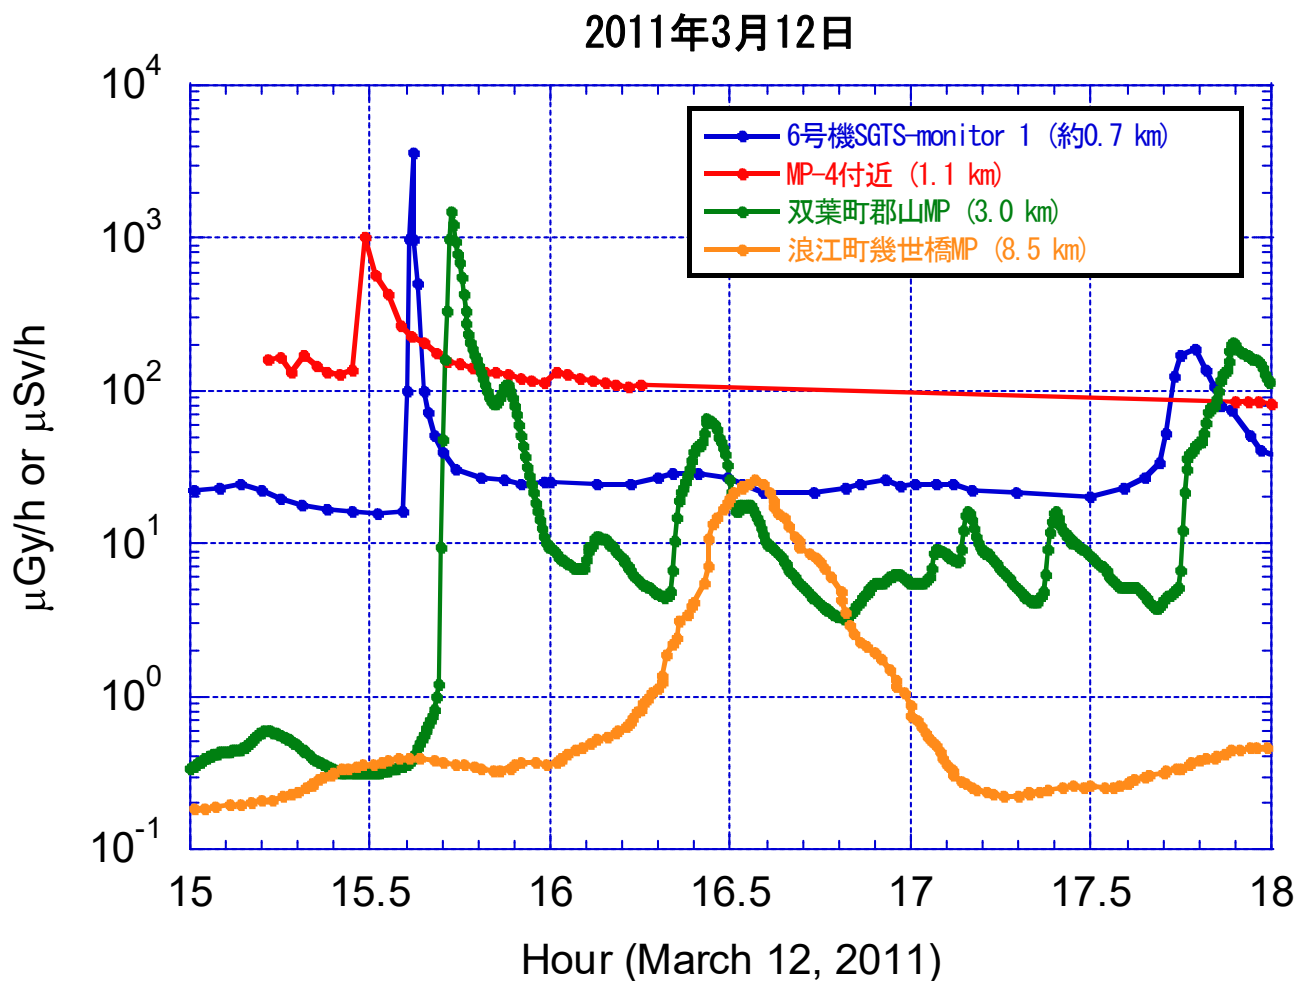
水素爆発に伴うプルーム飛来の特徴を示している測定箇所

- 6号機SGTSモニターは、SGTS配管中の放射性ガスの測定監視が目的で、線量率校正が行われ、測定値が記録されている。検出器は建物外壁に沿った配管直付けであり、MPのような広い空間の線量率測定系とは異なるが、1号機水素爆発直後(15時37分12秒)に線量率が急上昇した後、短時間で急激に減少しており、水素爆発に伴うプルームの特徴を示している
- 双葉町郡山MPの15時42分頃のピークも水素爆発に伴うプルームの特徴を示している
- ・MP-4付近のピークは、水素爆発の時刻より前になっているが、東京電力の報告書では測定者の腕時計が遅れていたためであると説明されている
- ・浪江町幾世橋MPの16時半過ぎのブロードなピークも、1号機からの距離が8.5 kmと長いために広がったと考えると水素爆発に伴うプルームの特徴を持っていると言える

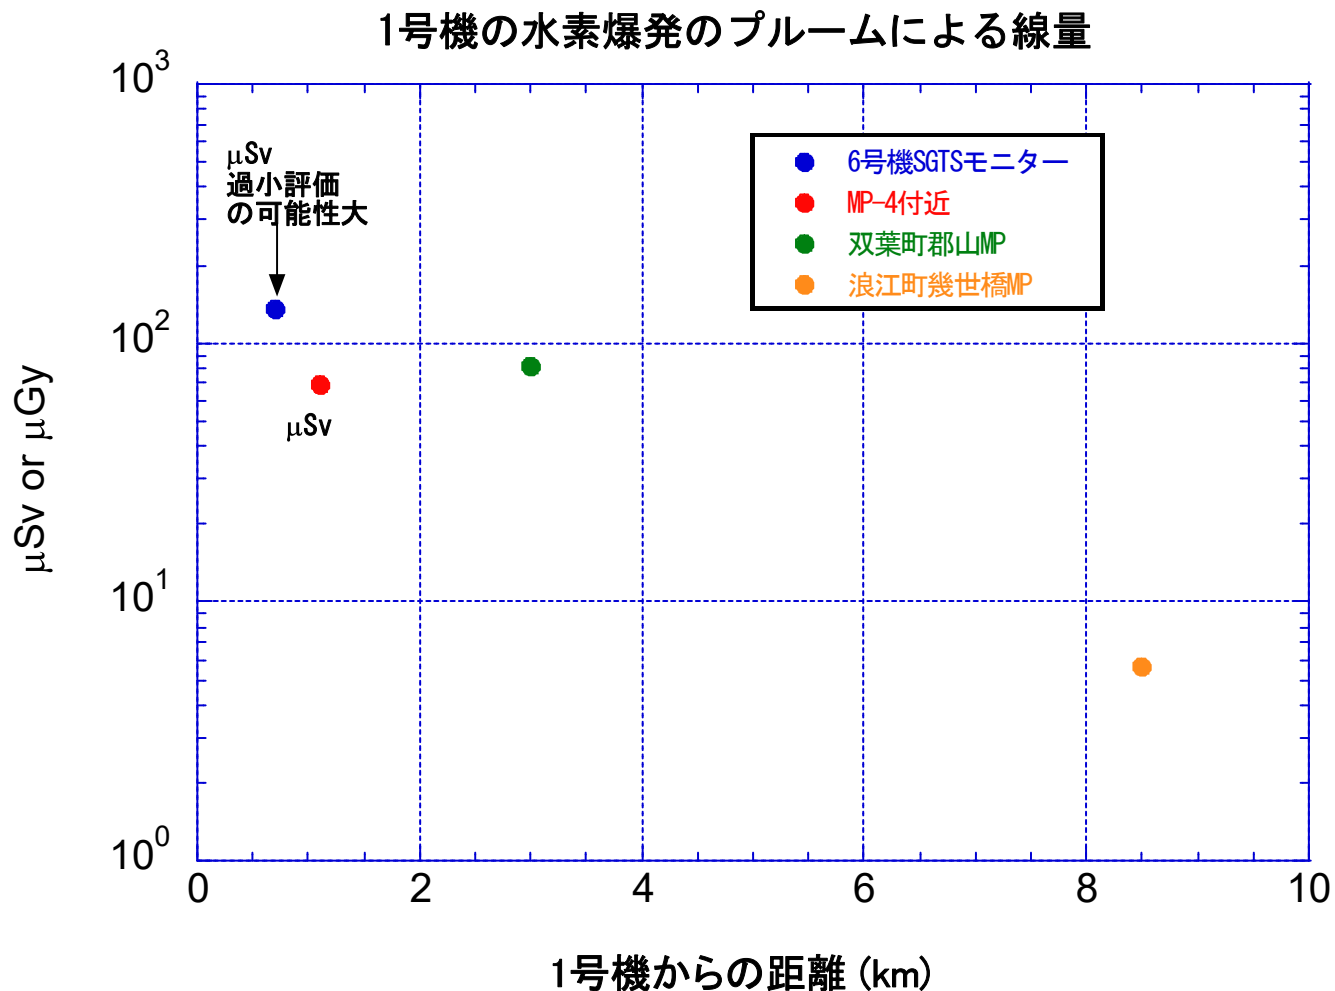
水素爆発に伴うプルームによる積算線量の距離依存

- 積算線量は、線量率上昇分（前ページ参照）を積算評価した
- 1号機からの距離が離れるにつれて、プルームが拡散希釈されて各地点の線量率が低下し、積算線量が減少していること
- 6号機SGTSモニターは、建物の中に設置されているため線量率を過小評価している可能性が高い
- このことを考慮すると、水素爆発に伴うプルームは主に1号機から北の方向に進んだ可能性がある

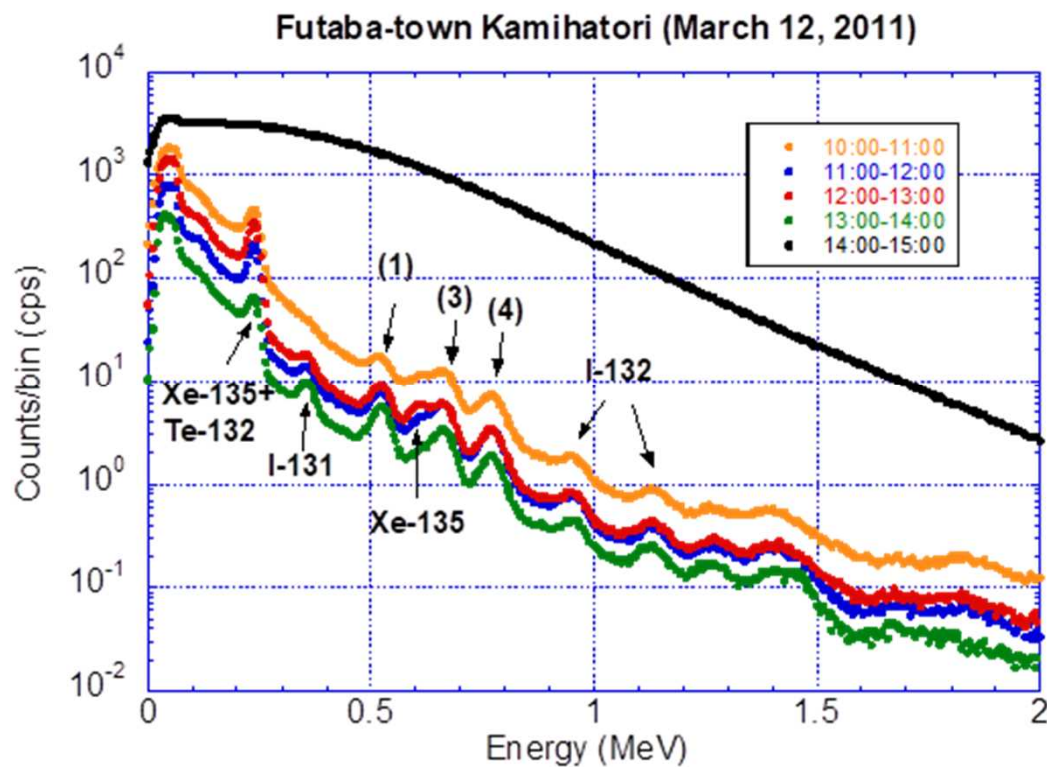
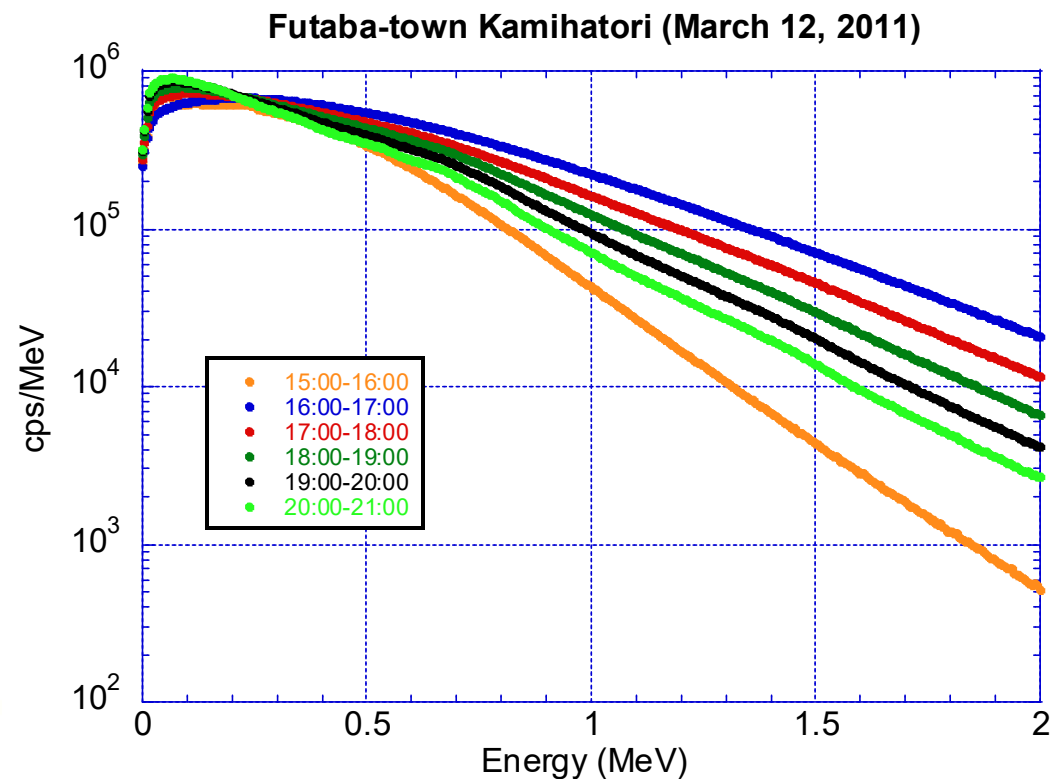
双葉町上羽鳥MPでのNaI(Tl) 波高分布

- (左図)11時以降が9時及び10時頃のプルーム飛来に伴い周辺に沈着した放射性核種によるもので、I-131とI-132からの γ 線のピークが明確に見える
- (右図)14時からの急上昇で検出器に入ってくる光子の数が急激に増えたことから、パイルアップにより波高分布の解析が~~30~~来ない状況になった

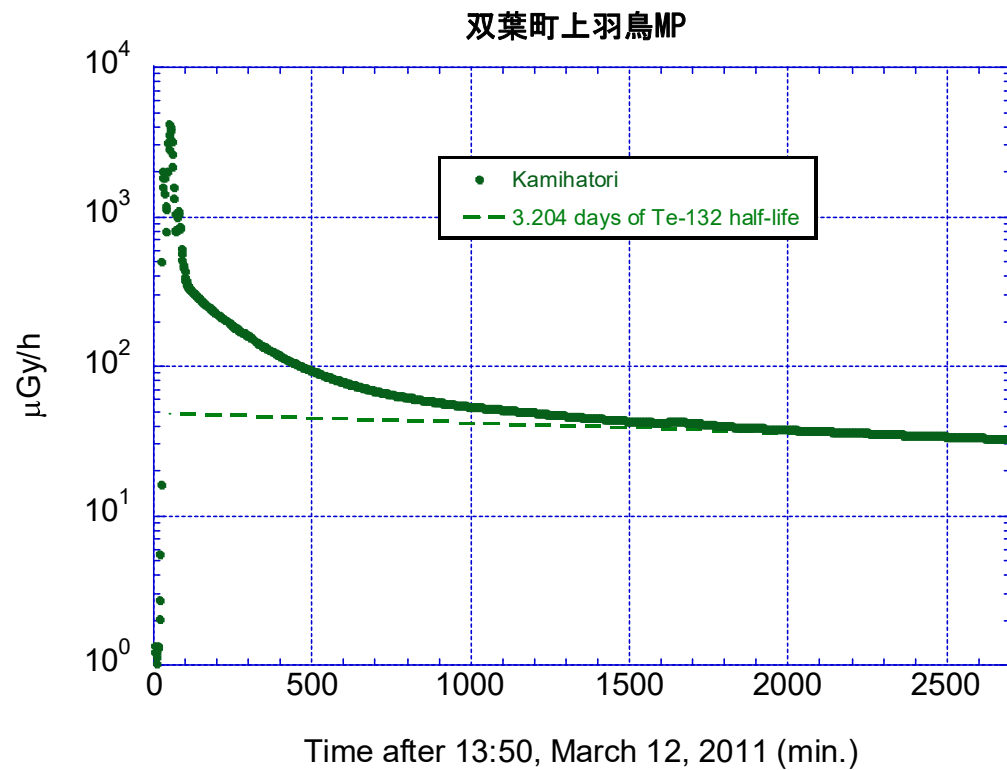
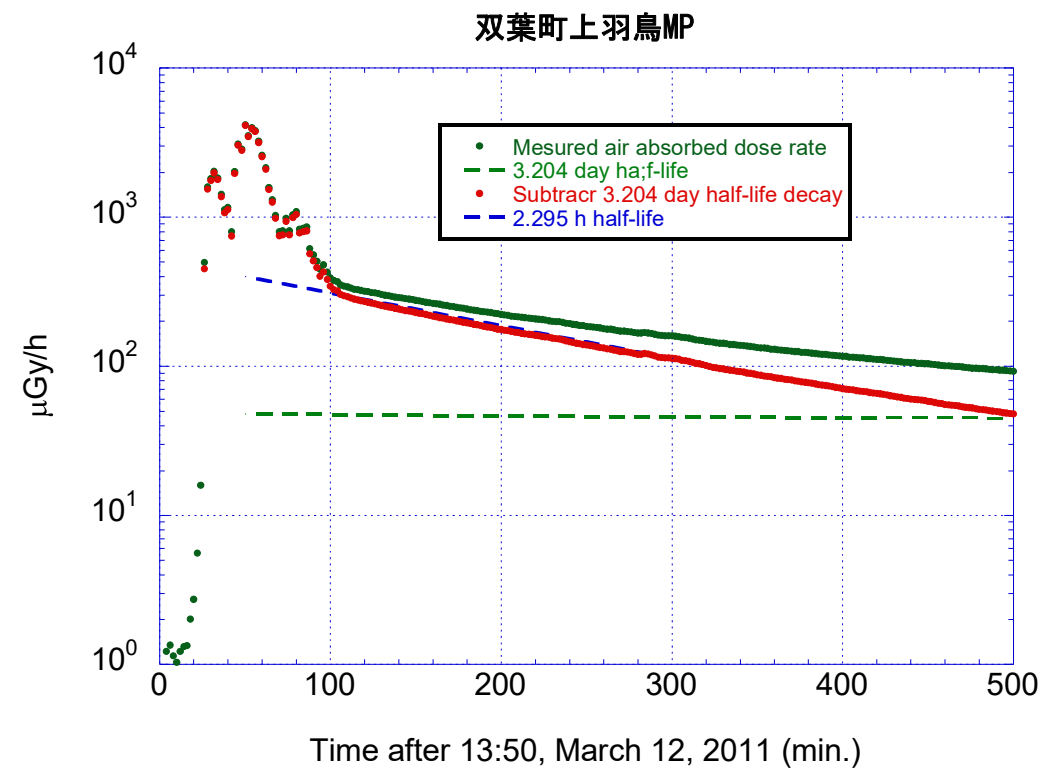
双葉町上羽鳥MPでの沈着した放射性核種の減衰

- 前ページの左図から、プルーム通過後約30時間(約1,850分)を過ぎると、線量率はTe-132の半減期(3.204日)で減衰するようになる
- その時点からプルーム飛来時まで外挿し、測定値から引いたのが右側グラフの赤印で、I-132の半減期(2.295時間)で減衰していることが分る
- I-132の半減期での減衰が始まる時刻では、周辺に沈着したI-132を中心とする放射性核種による線量率を測定していると考えられる
 - ✓ プルーム飛来に伴う空気吸収線量率の最大値と比較すると、1/10程度である
 - ✓ 周辺への沈着は、気象条件や周辺環境が影響するが、他の測定結果に比べて大きい
 - ✓ プルーム通過後の空気吸収線量率の減衰(周辺に沈着した放射性核種による空気吸収線量率の減衰)は、 $(I-132の放射能とTe-132の放射能の差)/(I-132の放射能)$ に依存

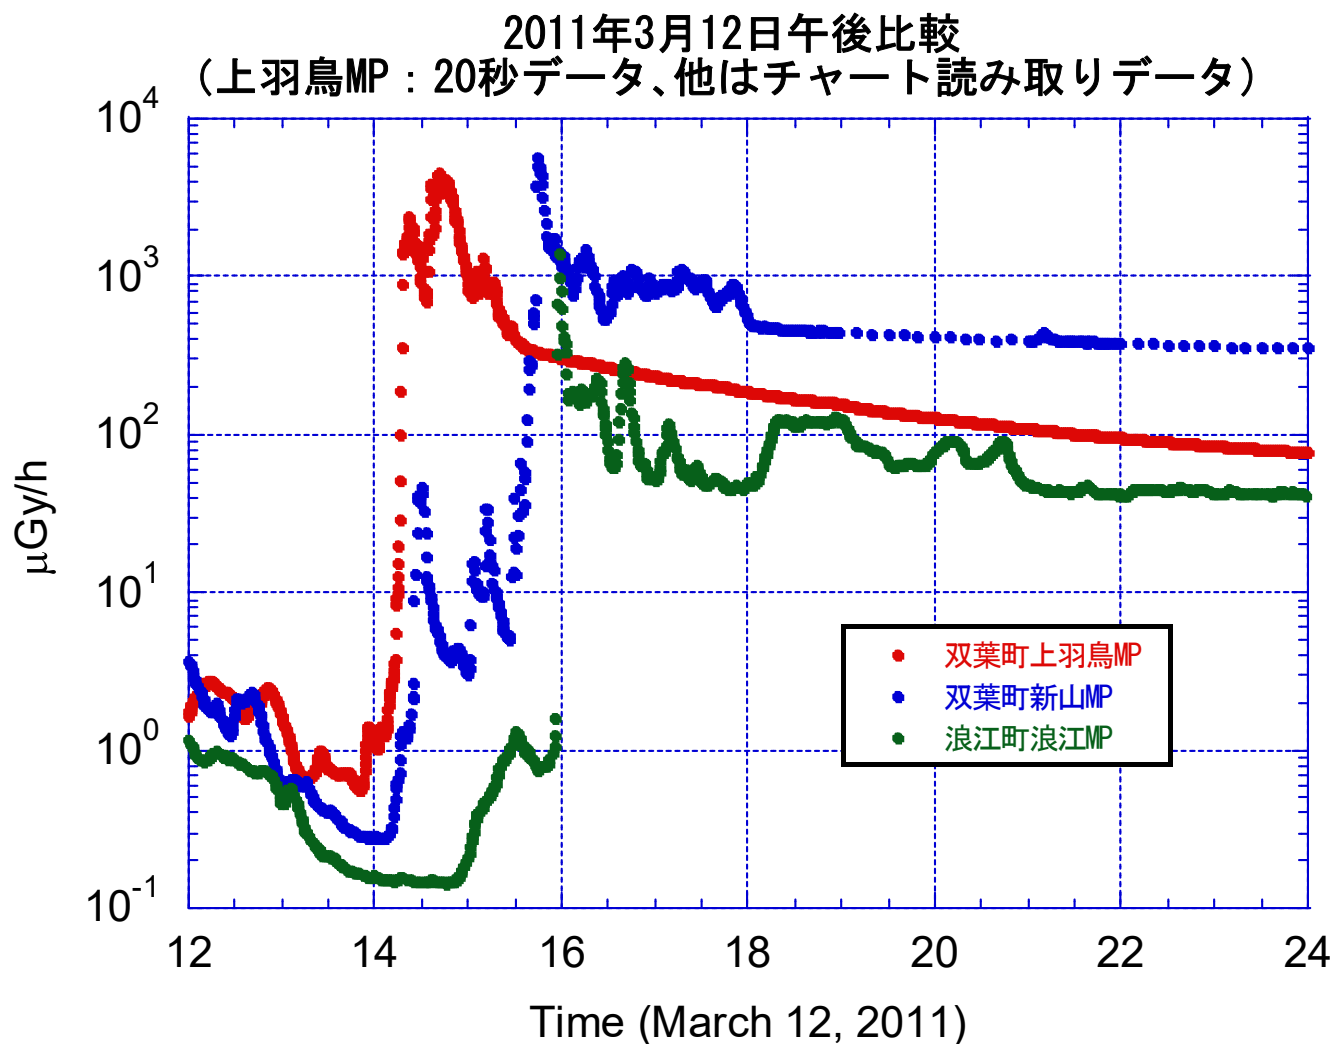
2011年3月12日午後の線量率変化

- 3箇所ともプルーム飛来に伴い周辺に沈着した核種による線量率は、プルーム飛来時のピーク線量率の1/10程度である
- 水素爆発に伴うプルームの場合(プルーム飛来に伴い沈着した核種による線量率は、プルーム飛来時のピーク線量率の1/100~1/1000)に比べて明らかに変化率が小さく沈着が多いことを示している
- 水素爆発に伴うプルームによる線量率は、1号機からの距離に伴い減少しているが、双葉町新山MPでは、ほぼ同じ距離に位置している双葉町郡山MPの10倍で、1号機からの距離が双葉町郡山MPの2倍以上ある浪江町浪江MPでも郡山MPより高い線量率となっている
- ベント初期(14時過ぎ)とベント終了時近く(15時過ぎ)に環境中に放出されたプルームでは、核種組成等が異なる可能性があるため、測定された線量率の減衰傾向の違いの要因等は今後検討する必要がある。

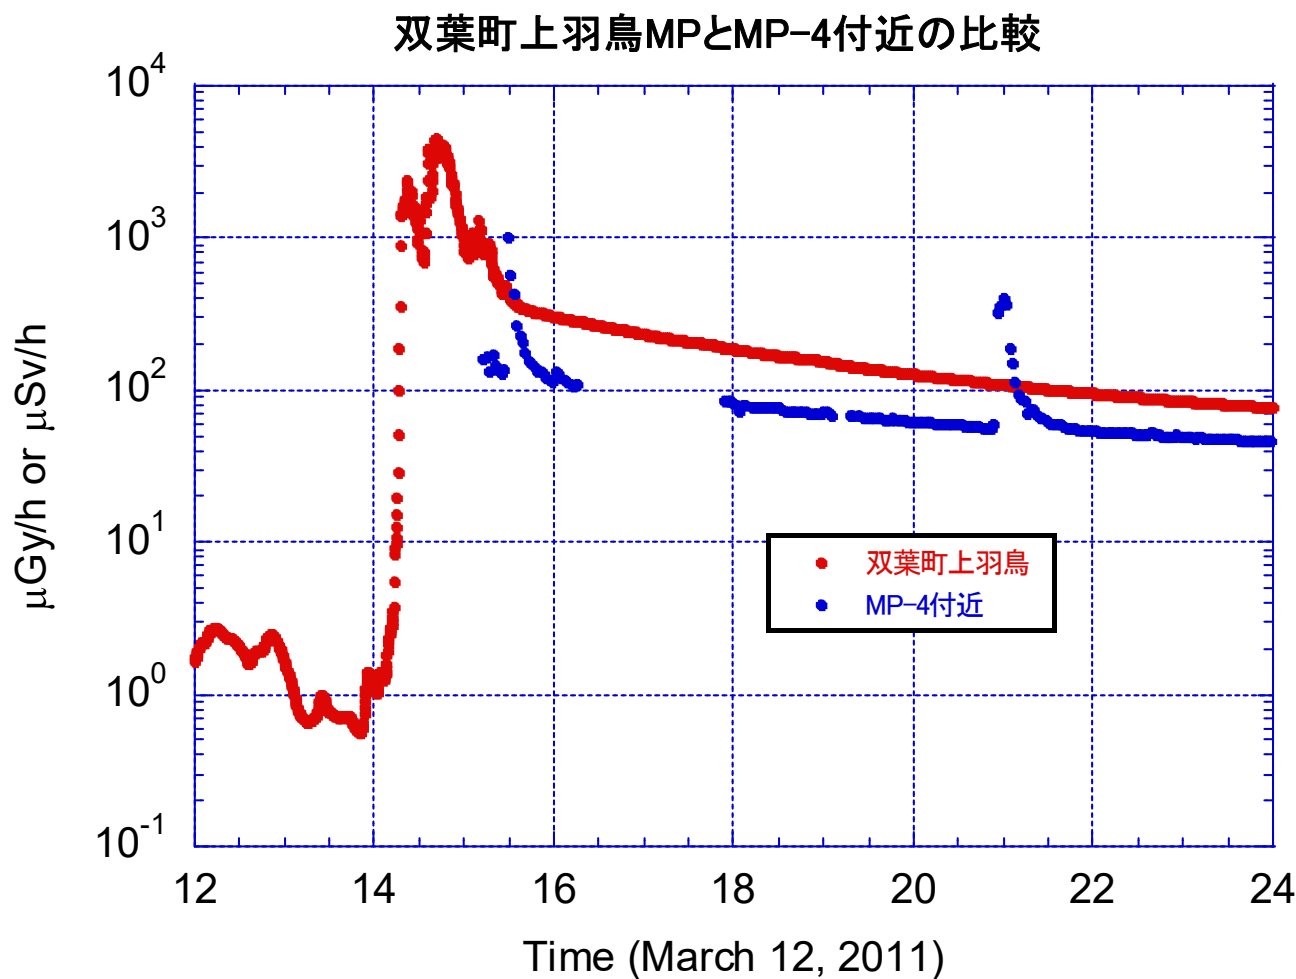
水素爆発に伴うプルーム以前から存在していたMP-4付近の線量率の時間変化

- MP-4付近で水素爆発による上昇以前から測定されていた「周辺に沈着した核種による」と思われる線量率をもたらしたプルームがいつ飛来したかを知ることができないが、MP-4付近と双葉町上羽鳥MPが1号機からほぼ同じ方向にあること、両者の減衰傾向がよく似ていることから、双葉町上羽鳥MPに飛来したベントに伴うプルームである可能性が高い
- プルームの飛来により周辺に沈着した放射性核種による線量率が、1号機から1.1 kmのMP-4の方が6 kmの双葉町上羽鳥MPのより低いこともプルームが高い場所から放出されたことを示している

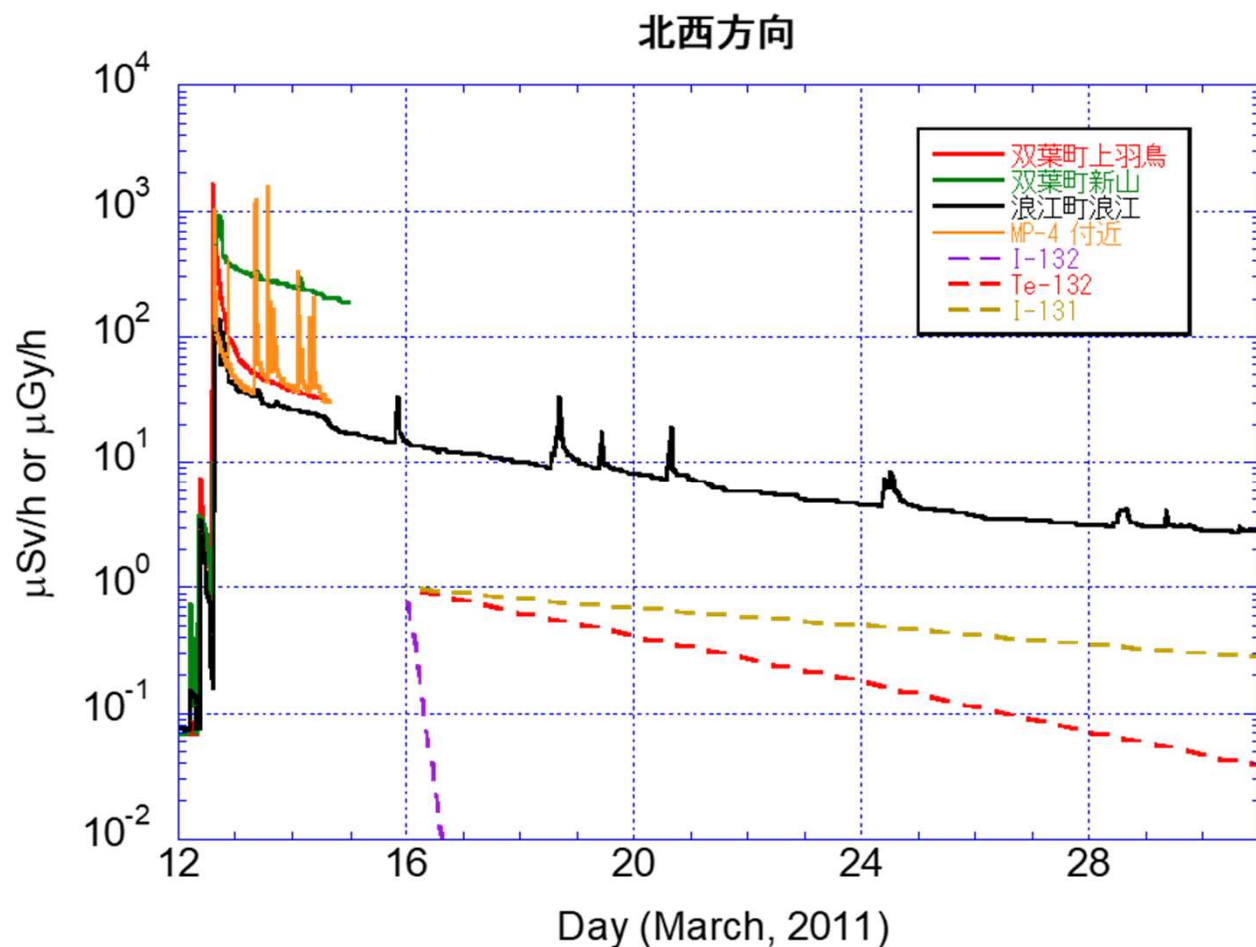
2011年3月中の線量率変化

- 浪江町浪江MP以外は途中までしか測定値が残されていないが、3月12日以降のプルーム飛来に伴い周辺に沈着した放射性核種の寄与は小さく、それぞれの測定点での線量率は3月12日に沈着した放射性核種によることが分かる
- 逆に言うと、3月12日のプルーム飛来による沈着の影響が大きいことが分かる
- ここに示している地点以外の3月15日以降の線量率データ等も含めて、汚染の形成プロセス等について、今後、検討する必要がある。

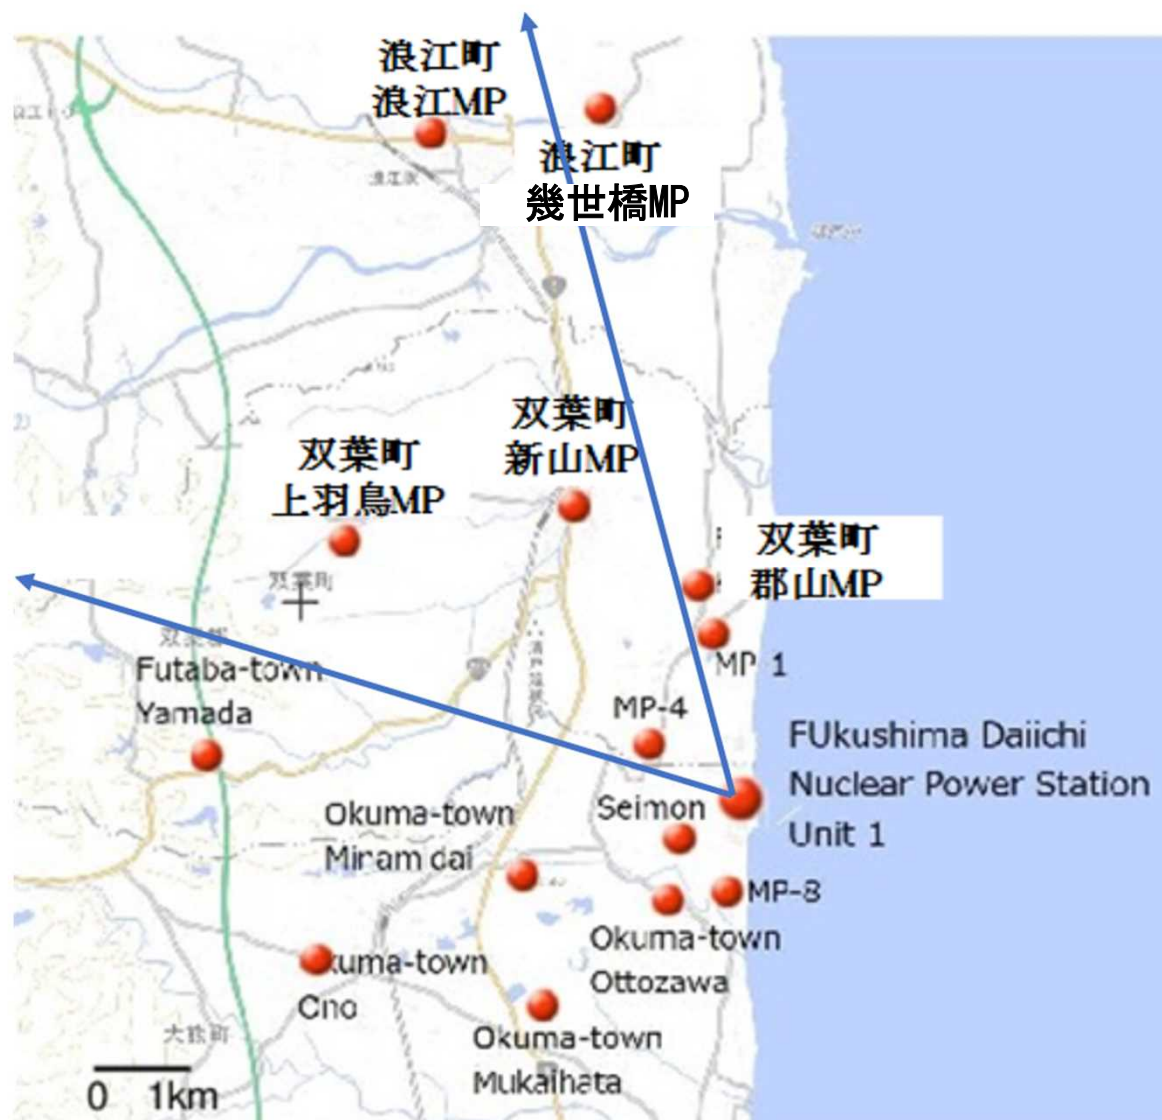
1号機のベントに伴うプルームの影響範囲

- 双葉町山田MPと浪江町幾代橋MPで1号機のベント等に対応した空気吸収線量率の上昇が観測されていないことから、ベント等に伴うプルームの影響があった領域は、1号機から見て双葉町山田MPと浪江町幾世橋MPの間の領域に限定されると思われる。

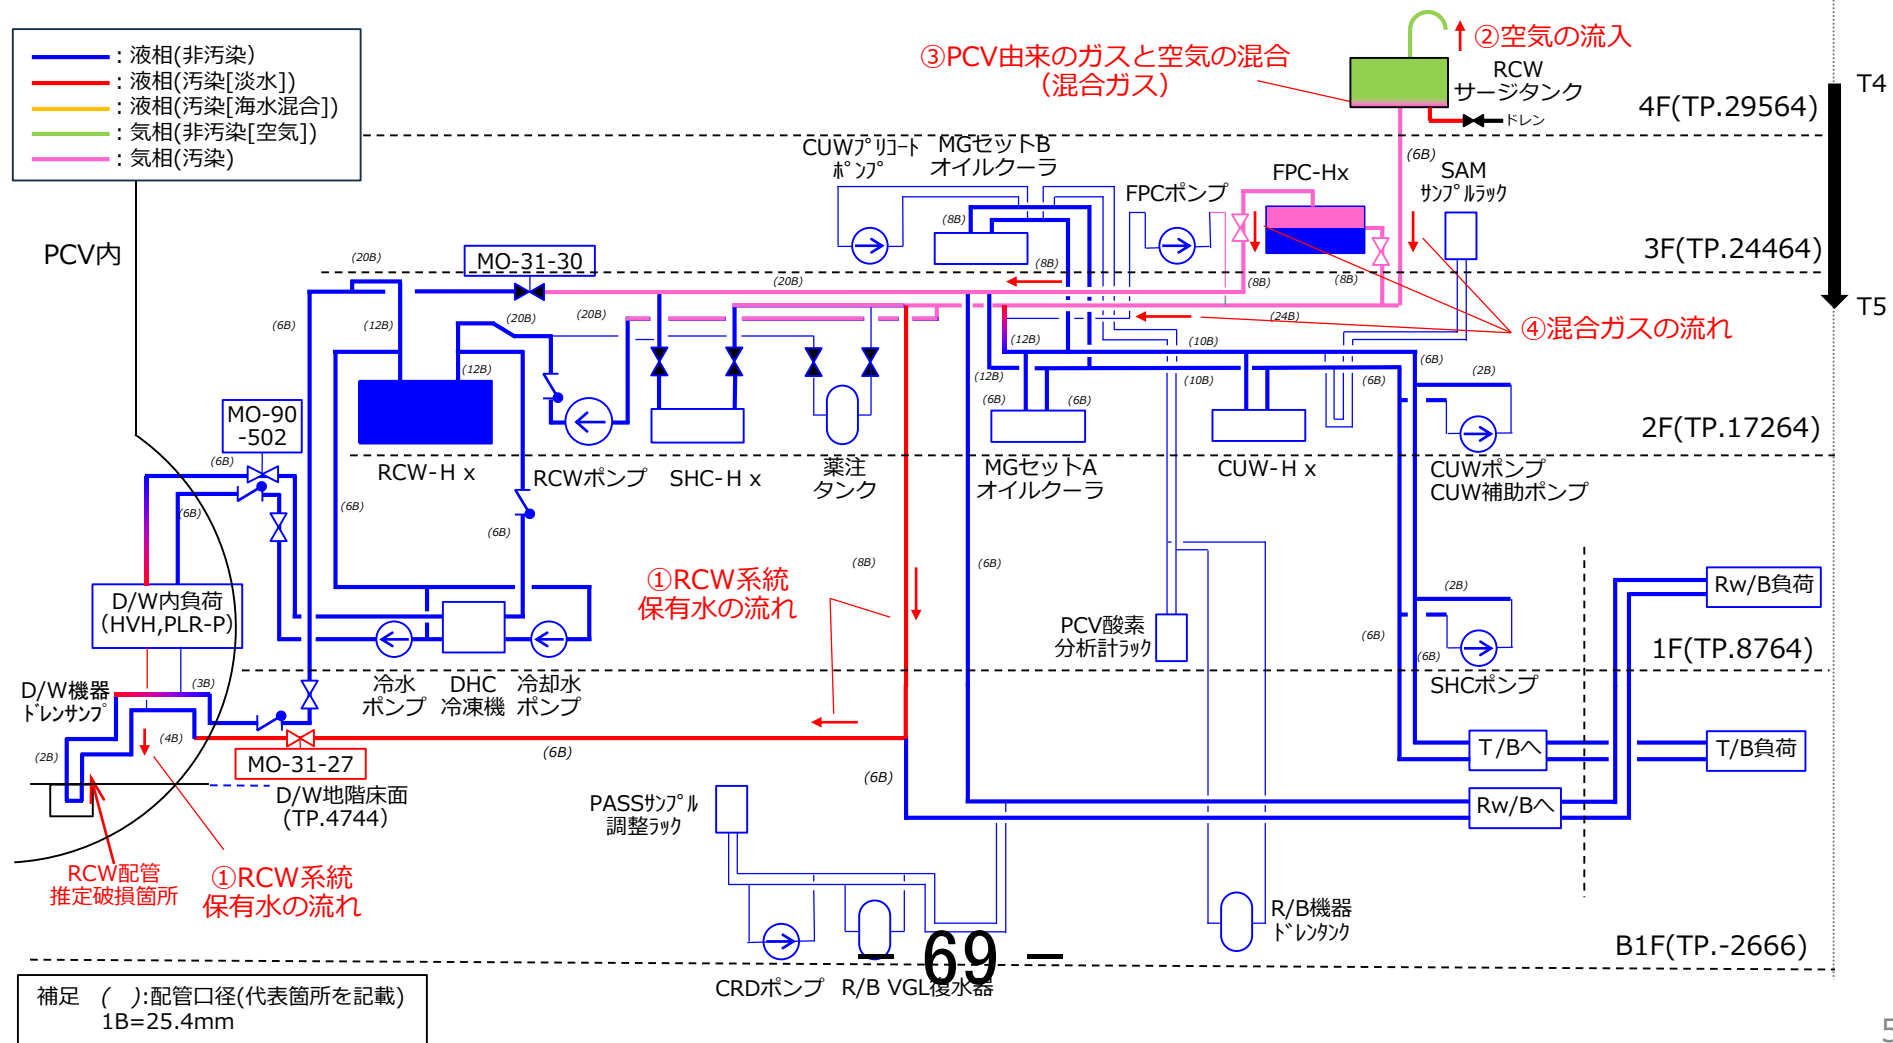
- D/W圧力低下 (サージタンク水頭相当～RCW系2階ヘッダ配管相当) (T4～T5)
 - RCW系統内へのPCV内ガスの流入が停止し、逆にRCW系統保有水のPCV側への流出が発生【下図①】
 - RCW系内の水落ちによる気相増加分に相当する空気がサージタンクより流入【下図②】
 - 流入した空気は、RCW系内のPCV由来のガスと混合し系統内に広がる【下図③,④】
