東京電力福島第一原子力発電所における
事故の分析に係る検討会
第42回会合

議事次第

モニタリングポスト等での線量率と 原子炉の事象との関係 (2011年3月12日)

2024年2月16日

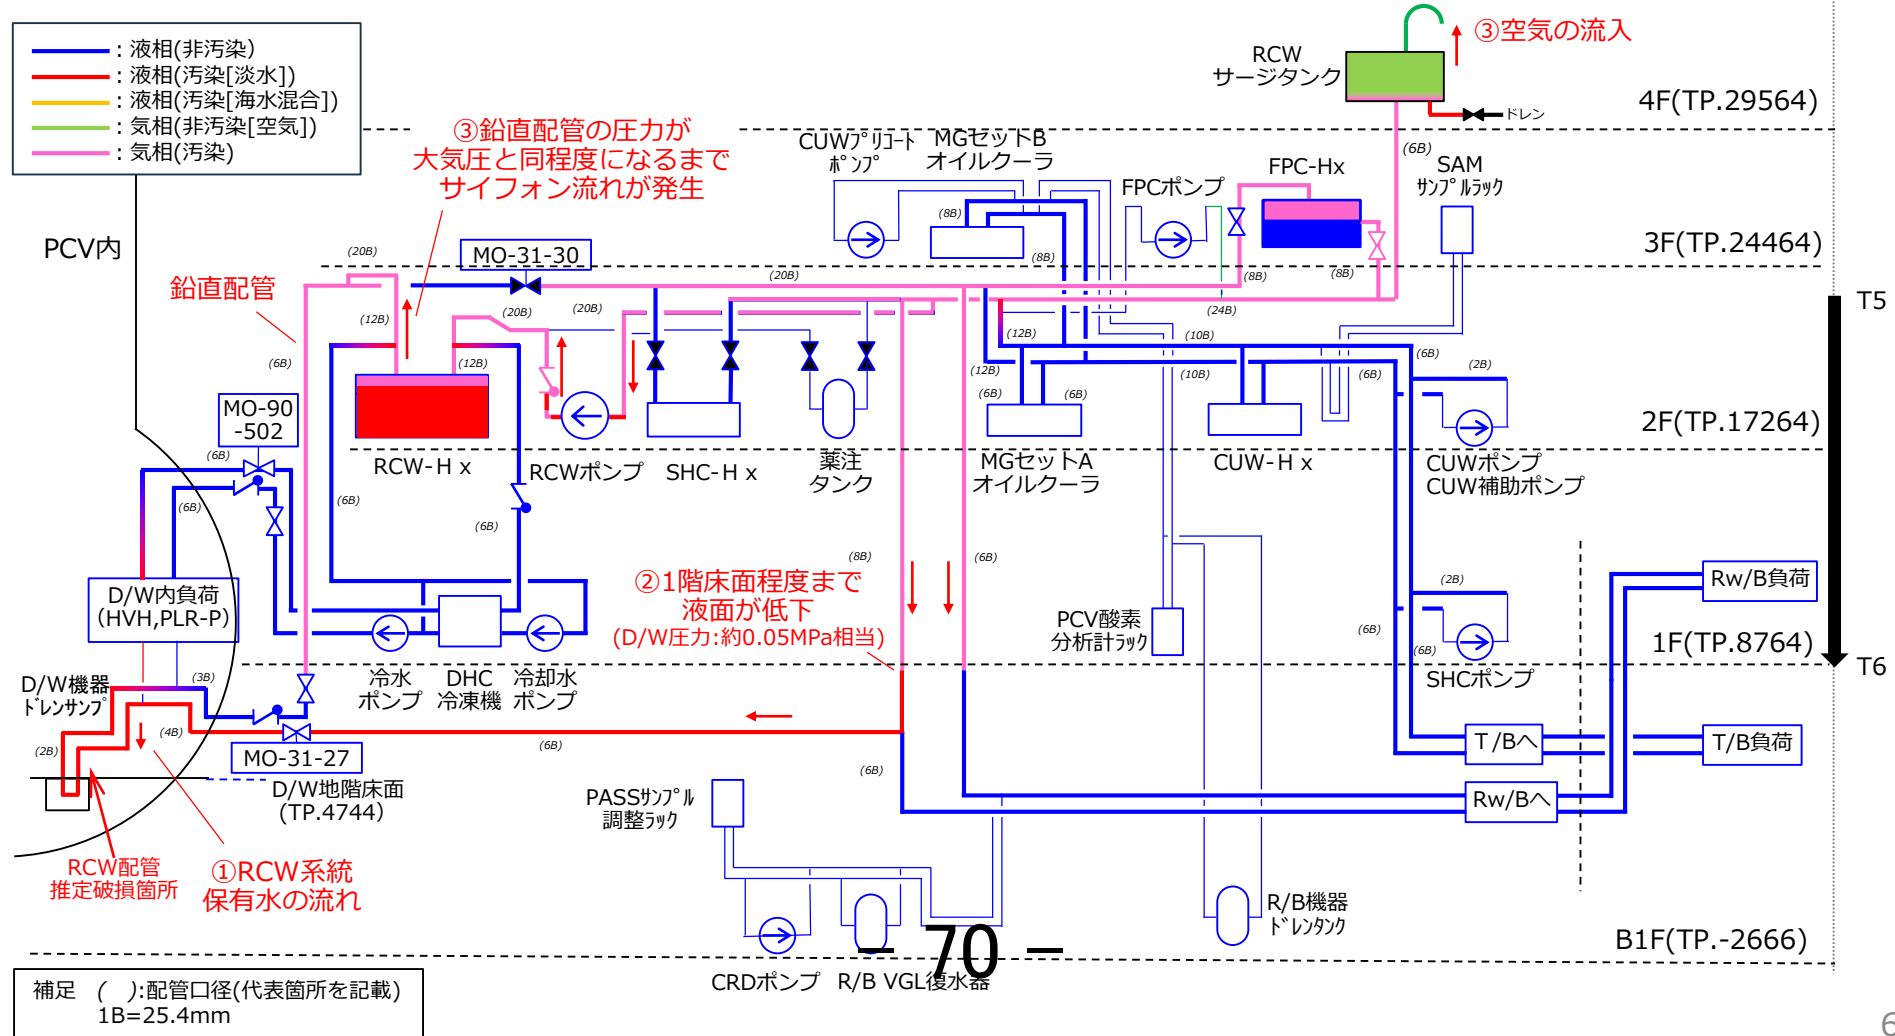
- D/W圧力低下 (RCW系2階ヘッダ配管相当以下) (T5~T6)
 - D/W圧力の低下とともにRCW系配管内の液面も低下【下図①,②】
 - RCW-Hx周りは、RCW-HxのPCV側にある鉛直配管内の圧力が大気圧と同程度になるまで、サイフォン流れが発生 [先に液体が流れ、上流の液体がなくなれば気体が流れる。
RCW系統 (2階ヘッダ配管やサージタンク) に滞留していたPCV内ガス由来の成分も移動。]

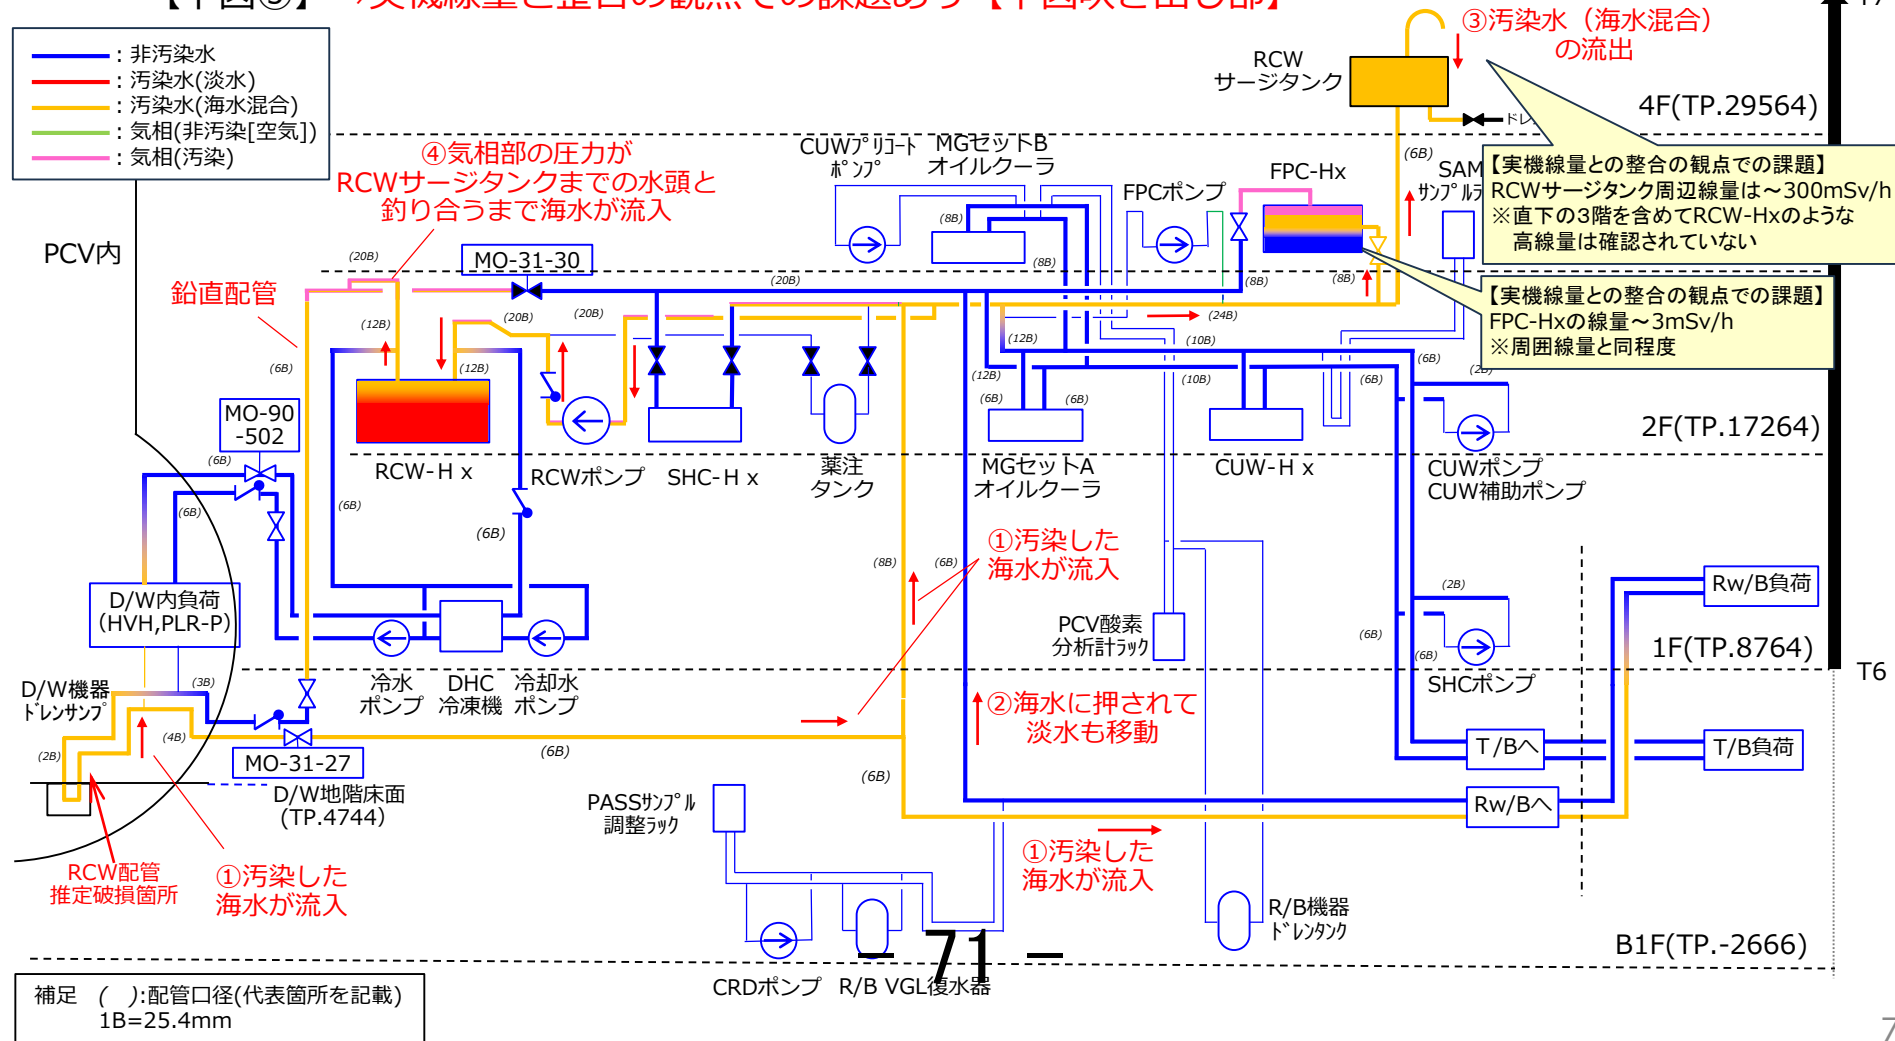
- FDWからの海水注水を開始後、D/W圧力が上昇しているため、RCW配管損傷箇所から高放射能濃度の海水がRCW系統配管へ流入したと考えられる【下図①,④】
- 時間帯:T7のD/W圧力はRCWサージタンクまでの水頭を超えるため、汚染した海水が建屋に流出【下図③】 ⇒実機線量と整合の観点での課題あり【下図吹き出し部】

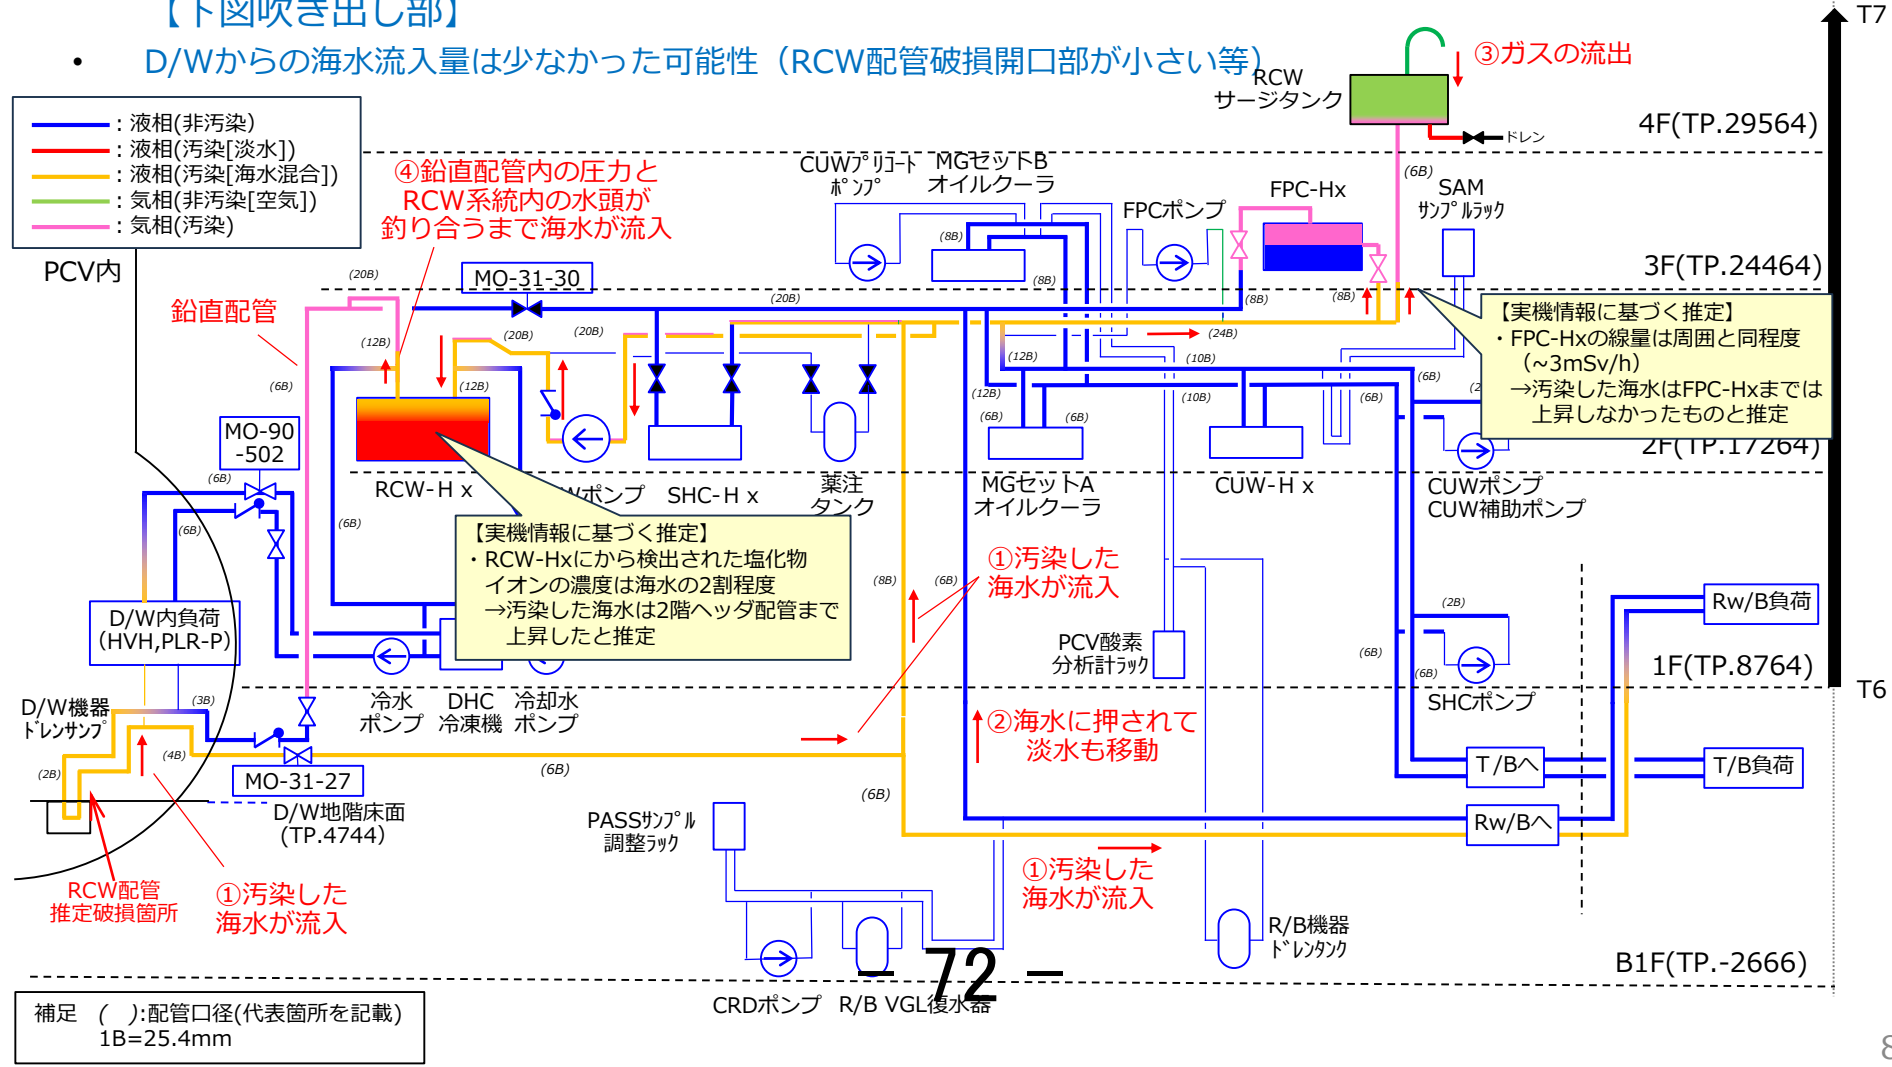
- FDW海水注水開始 (D/W圧力上昇開始) (T6~T7) <実機線量に基づく想定>
- FDWからの海水注水を開始後、D/W圧力が上昇しているため、RCW配管損傷箇所から高放射能濃度の海水がRCW系統配管へ流入したと考えられる【下図①,④】
- 時間帯:T7では、2階ヘッダ配管から3階FPC-Hxの間の高さまで汚染した海水が流入したと推定【下図吹き出し部】
- D/Wからの海水流入量は少なかった可能性 (RCW配管破損開口部が小さい等)

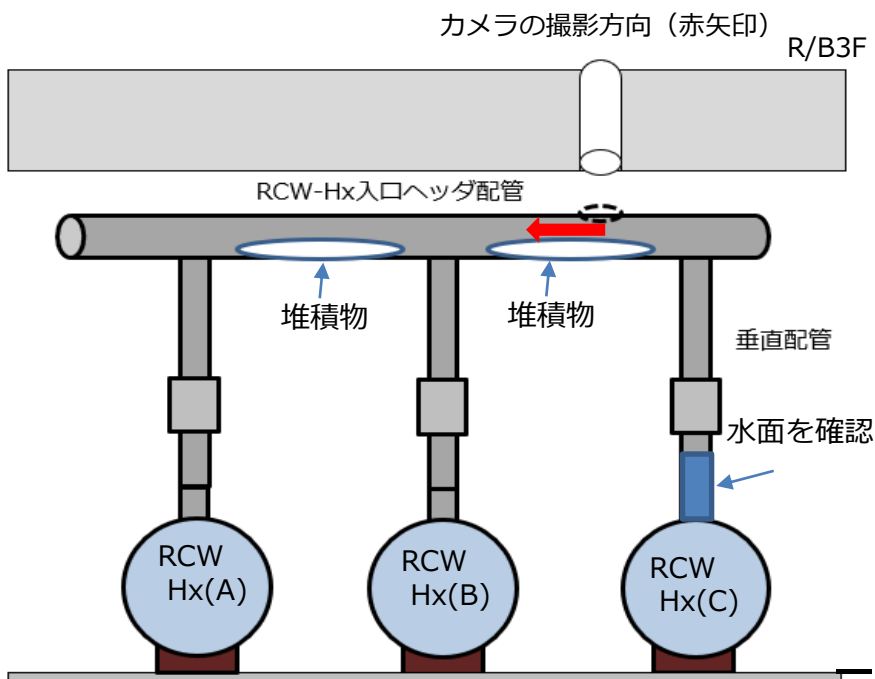
RCW入口ヘッダ配管底部にて確認された堆積物
(2023.2.15 撮影)

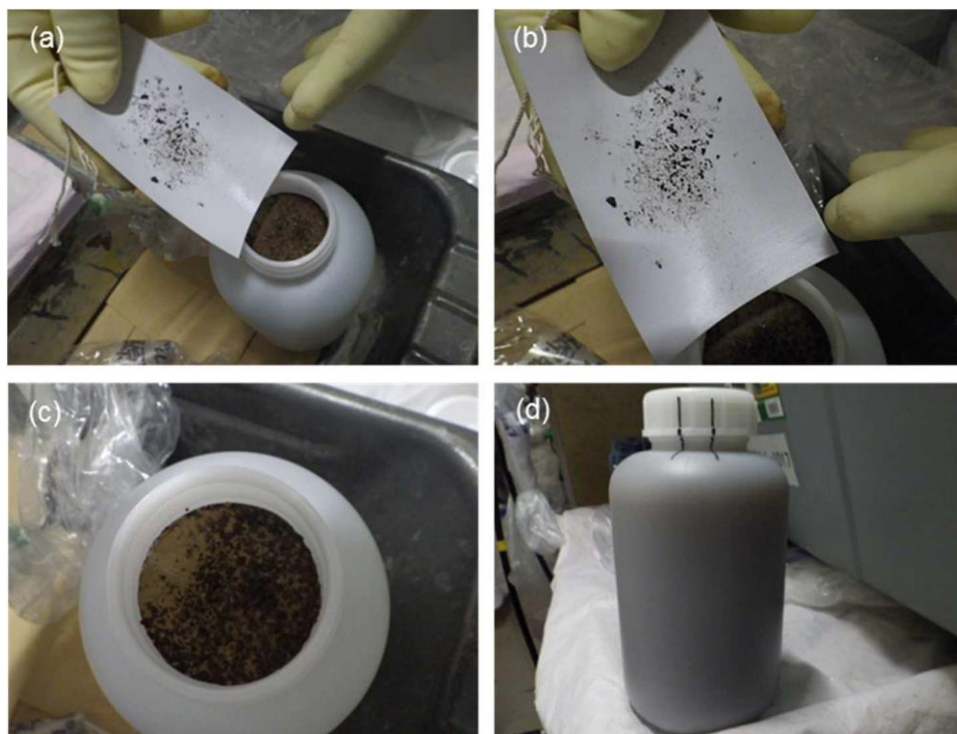
堆積物を純水に投入し抽出水を製作した際の状況

- 溶出成分分析では堆積物の物質の特定には至らなかったことから、SEM-EDS※1による元素分析を実施。
- 約5mmの黒く塊状の試料に対して複数か所の分析を行った結果、いずれの測定箇所においても主成分はFeであり、この堆積物は鉄酸化物であると推定。
- また、常温で黒色を呈する鉄酸化物であることから、マグネタイト(Fe_3O_4)と推定。
