福島第一原子力発電所 高温焼却炉建屋からの放射性物質を含む水の漏えい
に関する発電用原子炉施設故障等報告書の提出について

発電用原子炉施設故障等報告書

福島第一原子力発電所

高温焼却炉建屋からの放射性物質を含む水の漏えいについて

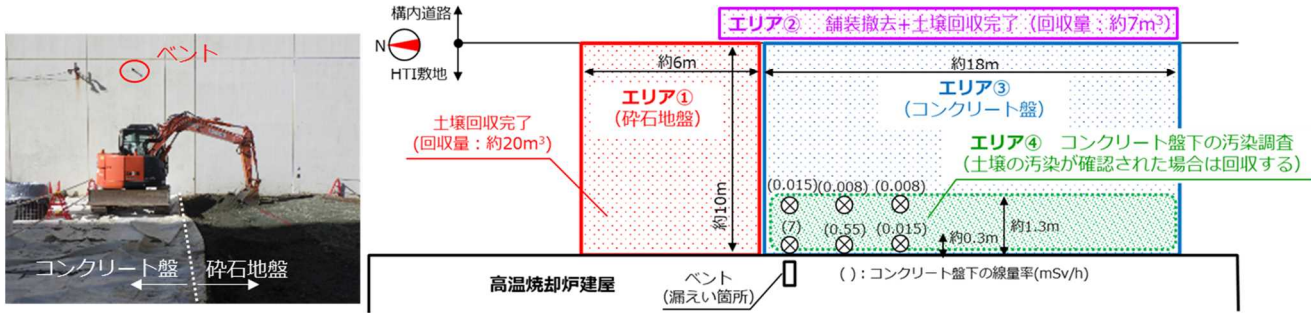
汚染拡大防止処置の実施状況（土壌回収及び被覆塗装）

- ✓ 2月8日より土壌回収作業を開始。埋設設備の損傷、回収作業に伴うダスト飛散ならびに作業員の被ばく抑制を図りながら慎重に作業を実施中（シート等による養生により、漏れた放射性物質の拡散リスクを低減しながら作業を実施）。
- ✓ 土壌回収は、地表面の線量率※が平均0.020mSv/h以下（周辺のBG相当）になるまで実施する。
 - ・エリア①～③の完了により、緊急性の高い放射性物質の拡散リスクを排除した。
 - ・エリア④漏えい箇所直下のコンクリート盤でのコア削孔の結果、土壌の線量率は7mSv/hであったことから、コンクリート盤下の汚染調査と土壌回収を実施しており、地表面の線量率※が平均0.020mSv/h以下になることを確認する。

2/8 (木)	2/9 (金)	2/10 (土)	2/11 (日)	2/12 (月)	2/13 (火)	2/14 (水)	2/15 (木)	2/16 (金)	2/17 (土)	2/18 (日)	2/19 (月)	
緊急性の高い放射性物質拡散リスクへの対応	エリア① 土壌回収	— (土壌回収量：約20m ³)												
	エリア② 舗装撤去 土壌回収				— (土壌回収量：約7m ³)									
	エリア③ 被覆塗装						—							
汚染拡大防止対策完了に向けた対応	エリア④ 汚染調査 土壌回収							— 汚染調査結果により工程延長の可能性がある

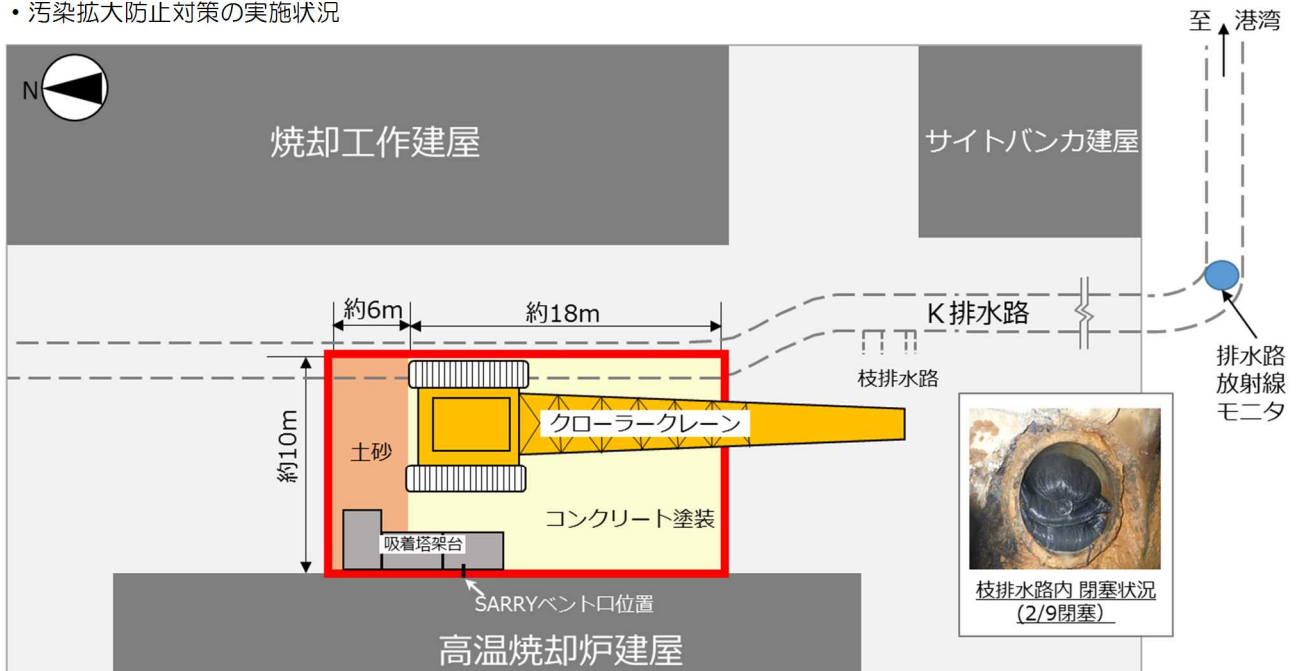
汚染拡大防止対策の実施状況

2月11日、コンクリート盤の一部をコア抜きし、コンクリート盤下にある土壤の地表面線量を測定した結果、 $70\mu\text{m}$ 線量当量率で最大 7.0mSv/h であったことから、漏えいした水がコンクリート盤下の土壤にも染み込んだものと判断した。

このため、放射性物質の拡散リスクを防止する観点から、2月13日から2月14日にかけてコンクリート盤表面にポリウエアによる被覆塗装を行った。

また、2月11日以降、コンクリート盤のコア抜きと土壤の地表面線量を測定しながら汚染範囲を特定し、汚染が確認された範囲の土壤について掘削による回収作業を行う。（汚染範囲の特定結果によるが、回収には1週間程度要する見込み）

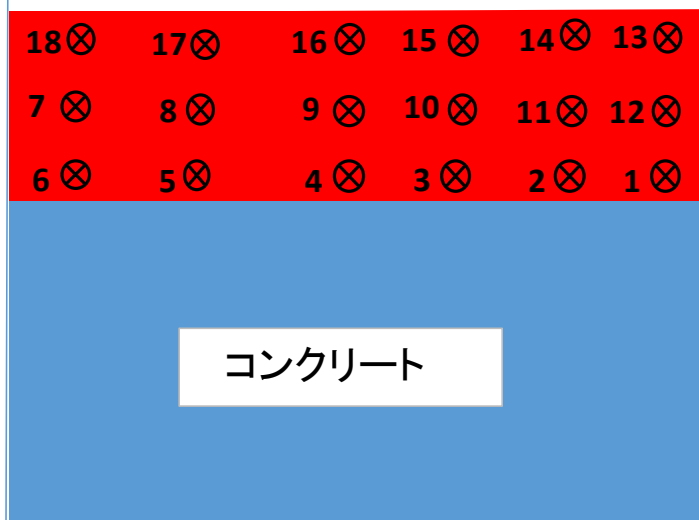
●砕石地盤の土壤回収後

土壤回収後に地表面線量を測定した結果、 $70\mu\text{m}$ 線量当量率で平均 0.02mSv/h 以下まで低減しており、周辺の地表面線量と比較して優位な差がないことを確認した。

測定箇所	70 μ m線量当量率 (mSv/h)
1	0.035
2	0.015
3	0.024
4	0.075
5	0.085
6	0.10
7	0.060
8	0.010
9	0.030
10	0.007
11	0.007
12	0.025
13	0.008
14	0.007
15	0.006
16	0.004
17	0.005
18	0.010

砕石地盤の土壤については、2月8日から2月11日にかけて掘削による回収作業を行い、約 20m^3 回収した。（回収範囲は約 $10\text{m} \times$ 約 6m ）

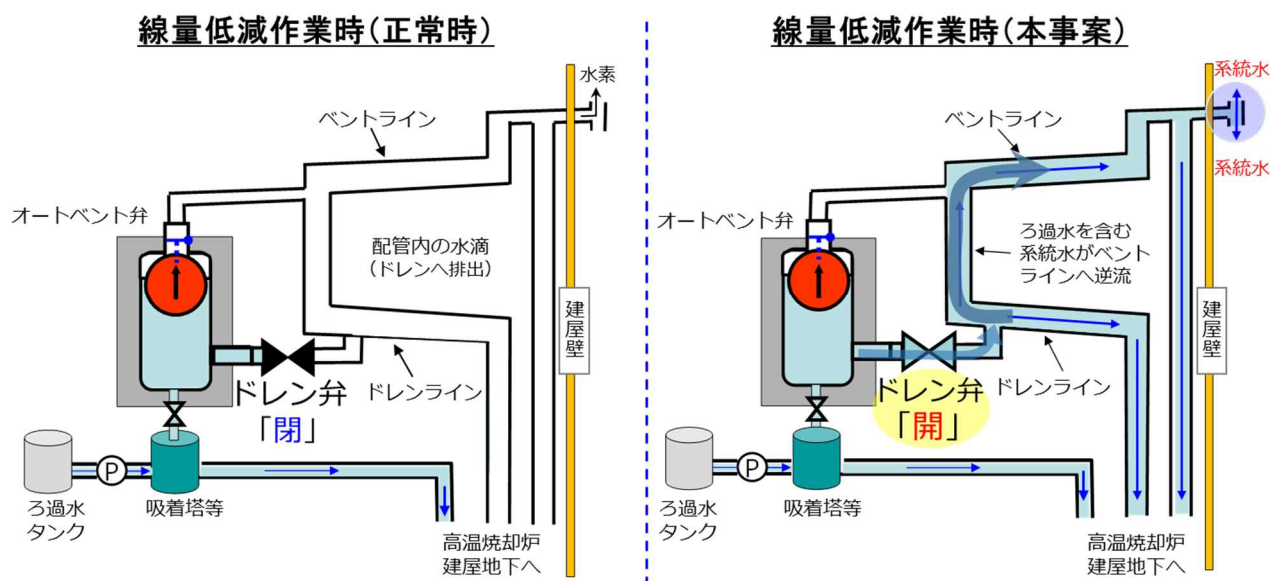
当該装置ベント口からの漏えい発生状況

以上のことから、当該弁が開状態のまま当該作業を行ったことで、系統水にろ過水が混在した水が当該弁からドレン配管に流れ込んだ。ドレン配管に流れ込んだ水は、当該建屋地下滞留水に排出されるが、系統内を加圧していたため排出しきれなかった水が、ドレン配管からベント配管に流れ込み^{※6}、ベント口から当該建屋外へ流出したものと判断した。

- ①ドレン弁 10箇所（当該弁）が開状態のまま、線量低減作業として、ろ過水による系統内の洗浄作業（当該作業）を実施
- ②ドレン弁が開状態であったため、系統水がドレンラインへ流入。
- ③ドレンラインを経由して、当該建屋地下へ排出しきれなかった系統水が、ベントラインへ逆流し、ベントラインへ逆流し、ベント口から当該建屋外へ漏えいした。

本事象を踏まえ、当該建屋外に直接開放しているベントロについては、建屋内の管理された区域に排出する構造に変更し、水素ガス滞留防止のために換気口を追設する。

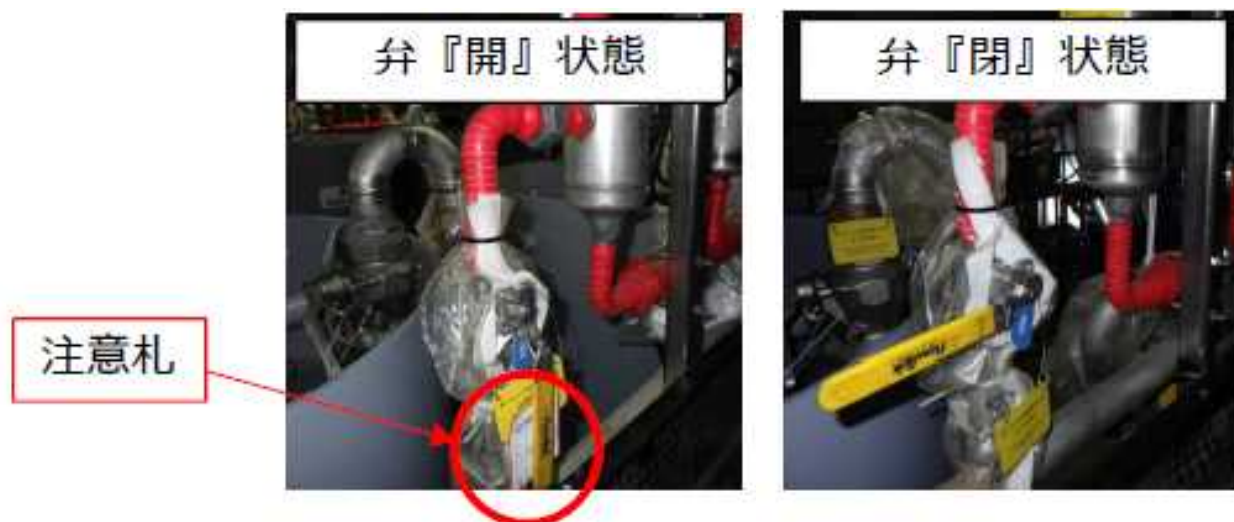
当該弁の開閉状態写真

作業員Cは、手順書に従い当該弁の弁銘板と手順書の弁番号が一致していることの確認を行ったが、当該弁が開状態であることや、当該弁に取り付けられた注意札（コーションタグ）の存在を見落とすとした。

注意札（コーショントグ）：機器の隔離や通常状態と異なる操作を実施する場合に用いる札
