原子力施設等におけるトピックス
 (令和6年2月12日～2月18日)

令和6年2月21日
 原子力規制庁

高温焼却炉建屋からの放射性物質を含む水の漏えいに関 係する原因と対策

東京電力ホールディングス株式会社

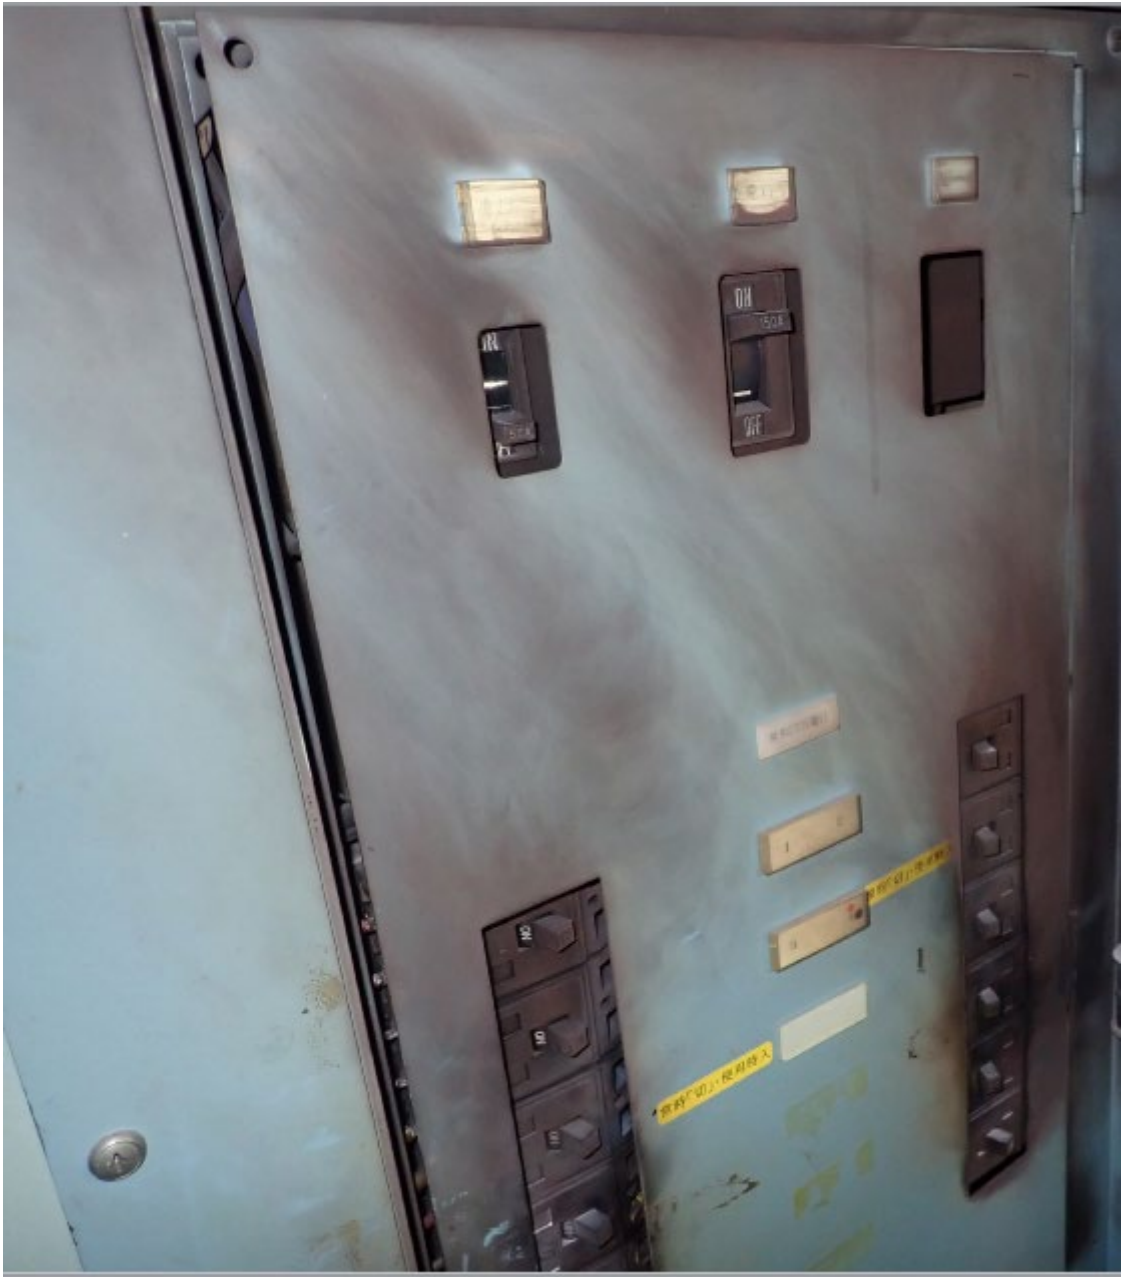
照明分電盤 (LT104)

2月16日11時42分頃、タービン建屋1階にある照明用分電盤を操作しようとした際に出火を確認したため、消火器にて消火しました。なお、公設消防に通報し現場確認を受けた結果、非火災と判断されました。

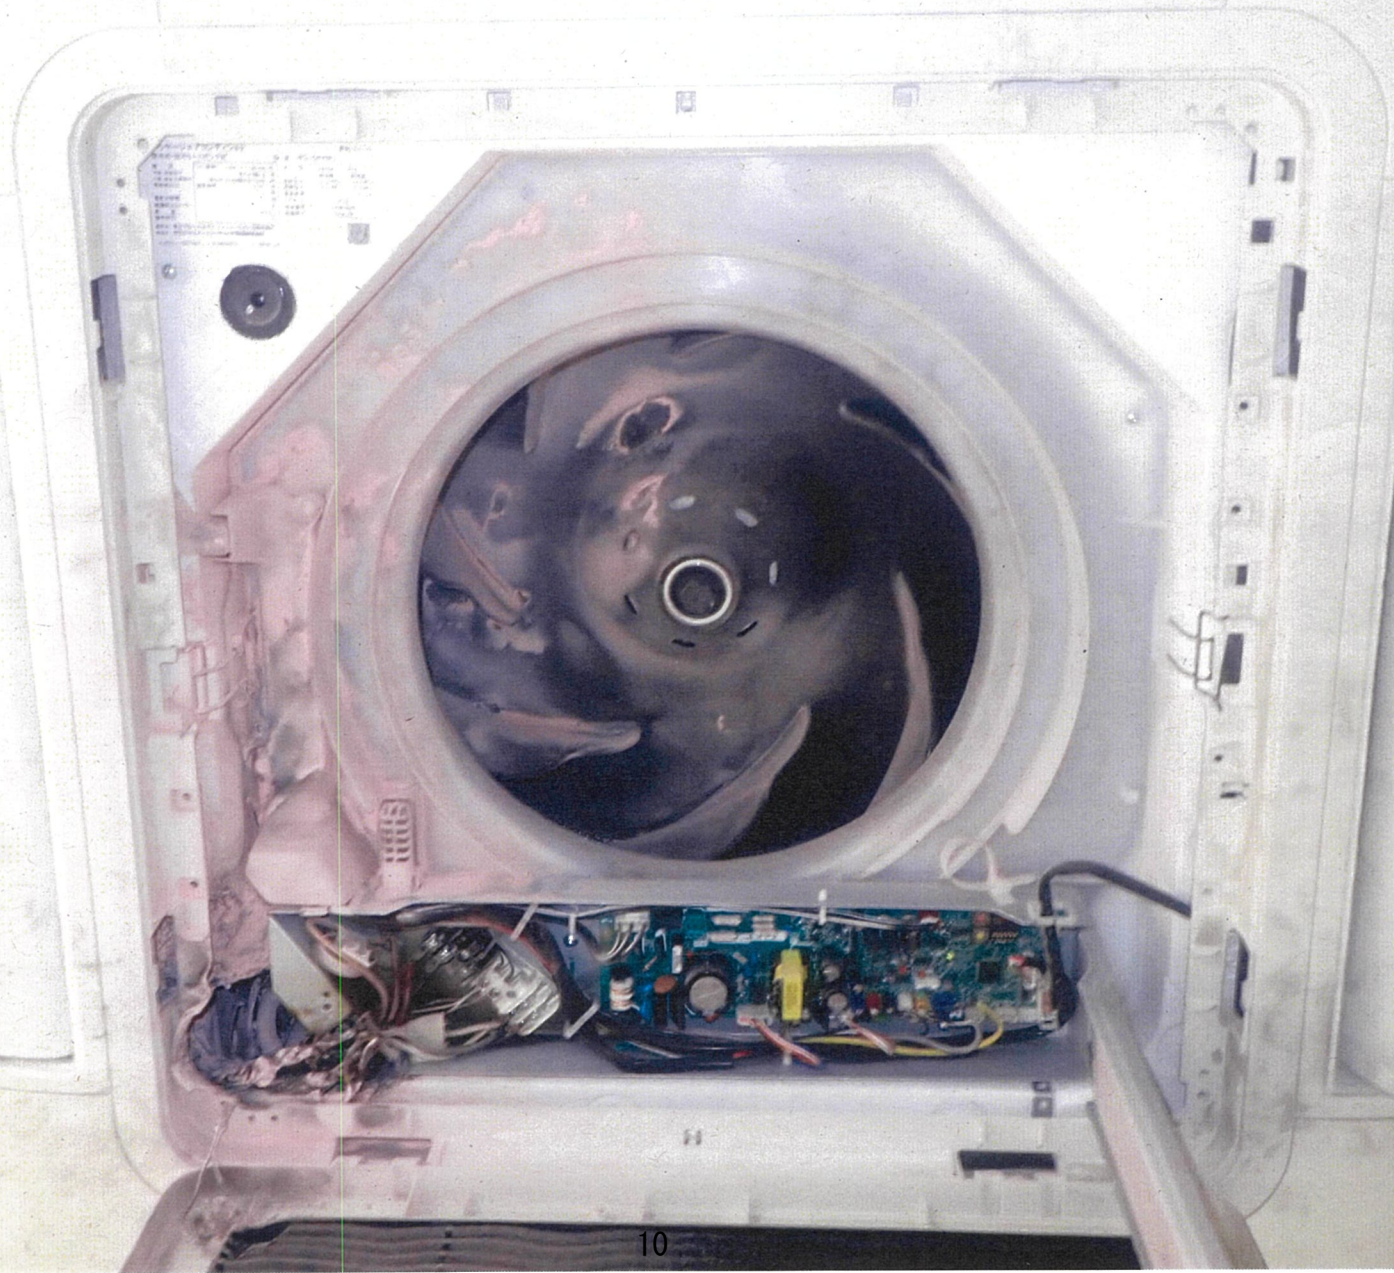
添付4-1

1. 発生日時
令和6年2月16日（金）15時50分頃（火災発見時刻）
2. 発生場所
個人被ばく管理棟（非管理区域）
3. 状況
核燃料サイクル工学研究所（以下、サイクル研）個人被ばく管理棟にて空調機の更新作業（室外機1台、室内機5台）における試運転時に室内機2台に煙と火を発見した。その後、初期消火を行い、16時10分に公設消防より火災と判断され、同時に鎮火が確認された。また、他の室内機2台に焦げ跡を確認した。

☁ 発生箇所 (4台)

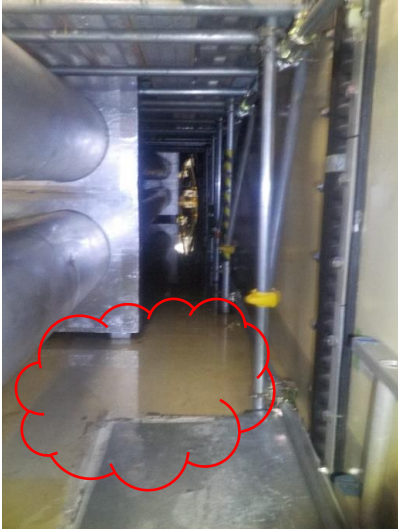
<p style="text-align: right;">＜現場写真＞</p>

号機	6号機										
件名	廃棄物処理建屋（管理区域）における水たまりの発見について										
不適合の概要	<p>2024年2月16日午前11時40分頃、協力企業社員からの連絡を受け、パトロール中の当社社員が廃棄物処理建屋地下2階の建屋間連絡通路にて、水たまりがあることを発見しました。</p> <p>現場を調査した結果、水の量は約800リットル（通路幅2m×長さ40m×深さ1cm）であり、その水に放射性物質は含まれておりませんでした。</p> <p>なお、当該水たまりはそのエリアにとどまっており、他のエリアへの拡がりはありません。</p> <p style="text-align: center;">水たまり箇所</p>

<p>※本件については、法令報告対象外の事案となりますが、当社公表基準（200リットル以上の漏えいに類する事案）に基づき、公表区分Ⅲで公表いたします。</p>		7号機 タービン建屋	廃棄物 処理 建屋	6号機 タービン建屋	7号機 原子炉建屋	コントロール 建屋	6号機 原子炉建屋		サービス 建屋	
7号機 タービン建屋	廃棄物 処理 建屋	6号機 タービン建屋									
7号機 原子炉建屋	コントロール 建屋	6号機 原子炉建屋									
	サービス 建屋										
安全上の重要度／損傷の程度	<p>＜安全上の重要度＞</p> <p>安全上重要な機器等 / その他</p>	<p>＜損傷の程度＞</p> <p><input type="checkbox"/> 法令報告要</p> <p><input checked="" type="checkbox"/> 法令報告不要</p> <p><input type="checkbox"/> 調査・検討中</p>									
対応状況	今後、原因調査と再発防止を検討してまいります。

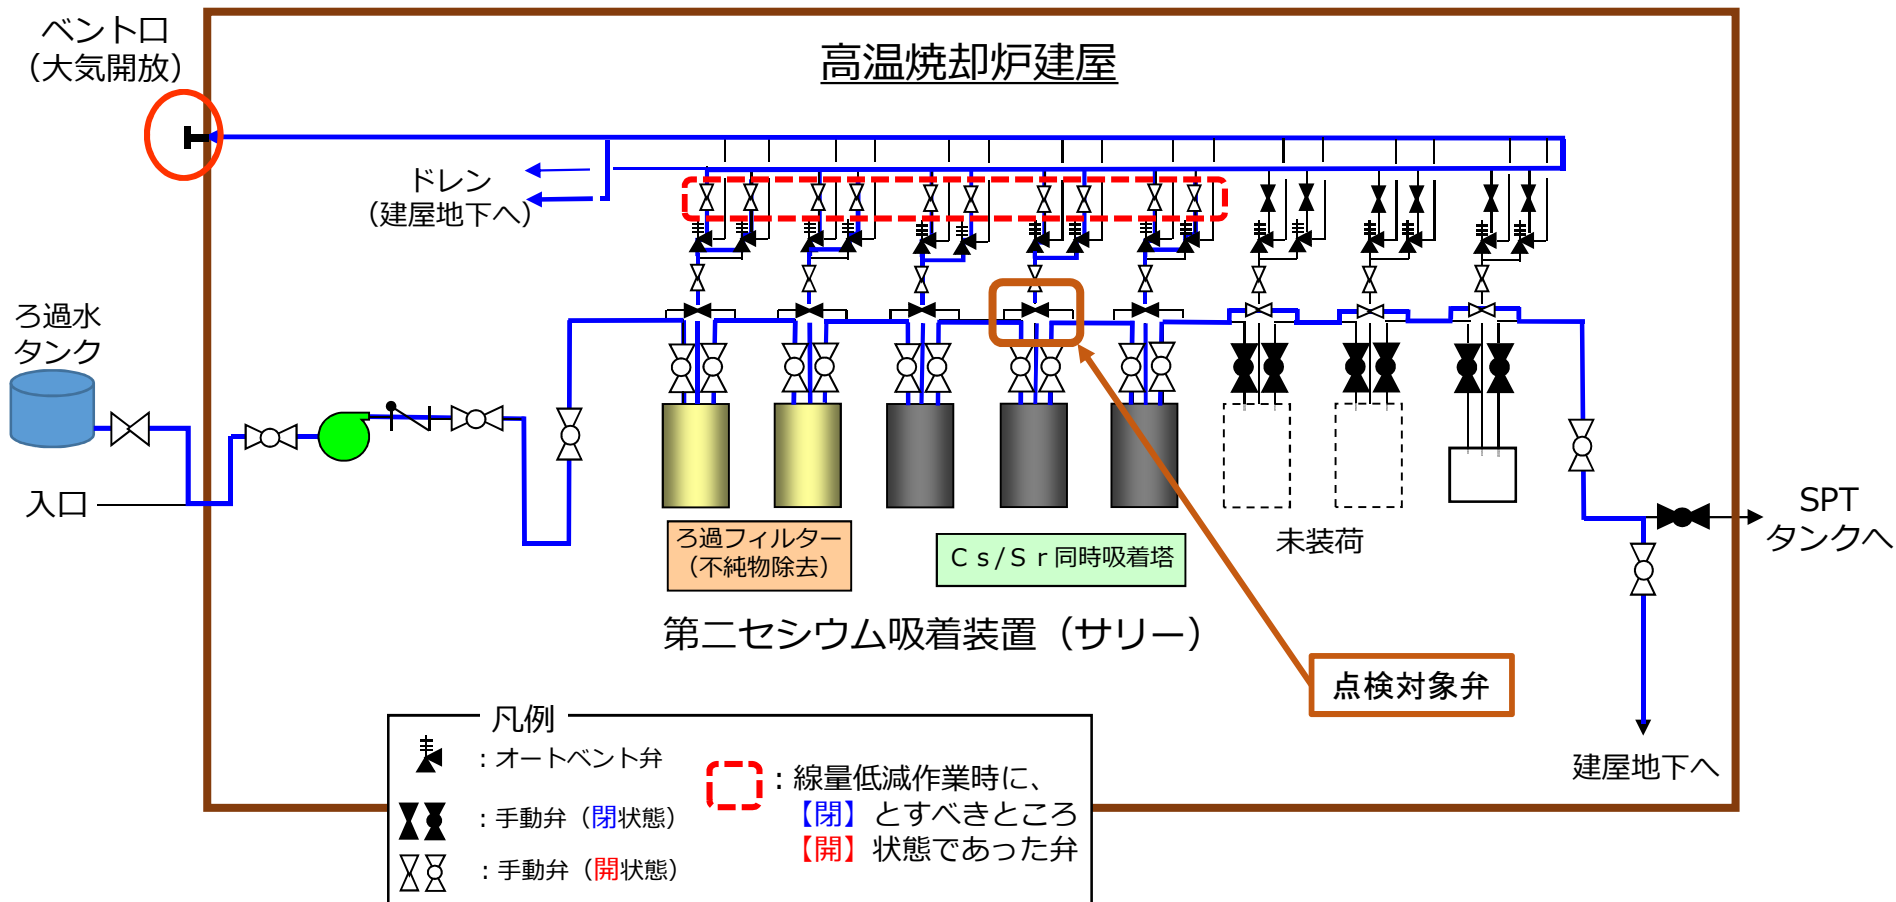
【補足】 系統図（線量低減作業時）

- 2月7日、午前8時53分頃、協力企業作業員が、高温焼却炉建屋東側壁面の地上高さ約5mに設置している第二セシウム吸着装置（サリー）ベント口（吸着装置内で発生する水素の排出用）から、建屋外へ水が漏えいしていることを確認。
- 同時間帯、停止中のサリーでは、弁点検のため、ろ過水の通水による線量低減作業が行われており、午前9時10分頃、ろ過水の元弁を閉めたことにより、午前9時16分頃、水の漏えい停止を確認。
- 漏えいした水は、ろ過水と混合した系統水であり、漏えい箇所の敷き鉄板上には約4m×4m×深さ1mmの範囲で水溜まりがあることを確認。鉄板の隙間から土壌へ漏えい水が染み込んだ可能性があるため、応急処置として当該エリアを区画することで立ち入り制限を実施。
- 作業員の身体汚染は無く、また、敷地境界モニタリングポストや連続ダストモニタ、排水路モニタに有意な変動がないことを確認しており、この漏えいに伴う外部への影響は確認されていないが、継続して各種モニタの監視を実施中（2月15日現在、外部への影響は確認されていない）。
- 2月7日、放射性物質の漏えい量を概略評価（漏えい量を約5.5m³として算出）した結果、全γ（Cs-137で評価）で約220億ベクレルと評価したことから、東京電力株式会社福島第一原子力発電所原子炉施設の保安及び特定核燃料物質の防護に関する規則第18条第11号「発電用原子炉施設の故障その他の不測の事態が生じたことにより、核燃料物質等(気体状のものを除く)が管理区域内で漏えいしたとき」に該当すると判断。
- その後、放射性物質の漏えい量等を精査し、漏えい量を約1.5m³、Cs-137およびCs-134の総和で約66億ベクレルと評価した。
- 漏えいした水の処理については2月7日に漏えいした鉄板上の水溜まりの除去を完了した。2月8日から、地中に染み込んだ可能性がある土壌について掘削除去を開始しており、放射性物質の拡散リスクが高い箇所の対応は2月14日に完了した。なお、除去した土壌は専用の保管コンテナに格納し、瓦礫類と同様の管理を実施している。

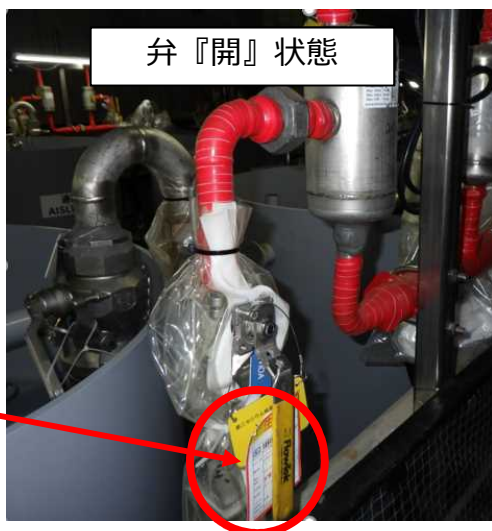
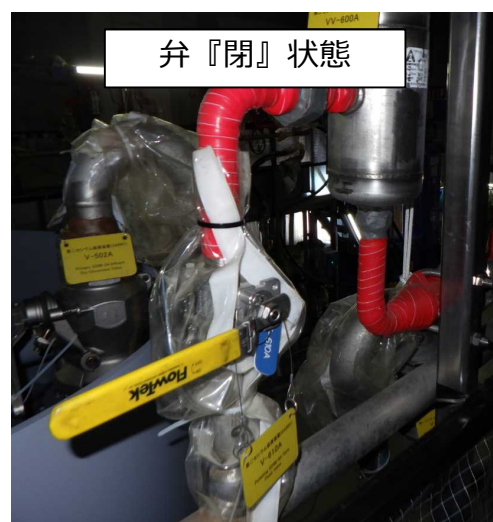
- 作業員（弁確認者）は、手順書に従い、ヒューマンエラーを防止するための手法（※1）を活用しながら弁の確認行為は行っていたが、弁番号と手順書が一致していることの確認に留まり、弁が「閉」状態でないことを見落とした。

- 手順書では線量低減作業開始前に当該弁の『「閉」を確認する』とされていた。
- 本作業は当該元請企業により定期的に行われていたが、至近数年の実績では「閉」状態で作業が開始されていた。
- 作業員（手順確認者）は、これまでの経験から、当該弁が常に「閉」状態であると認識していた。作業前日の手順書読み合わせの際、作業員（弁確認者）に対して当該弁は、これまで「閉」状態であったと伝えていた。
- 作業員（手順確認者・弁確認者）2名は、このような認識により、弁が「閉」状態でないことを見落とし、注意札も見落とした。また、高線量下の作業であることから早く作業を終えたいとの意識もあった。

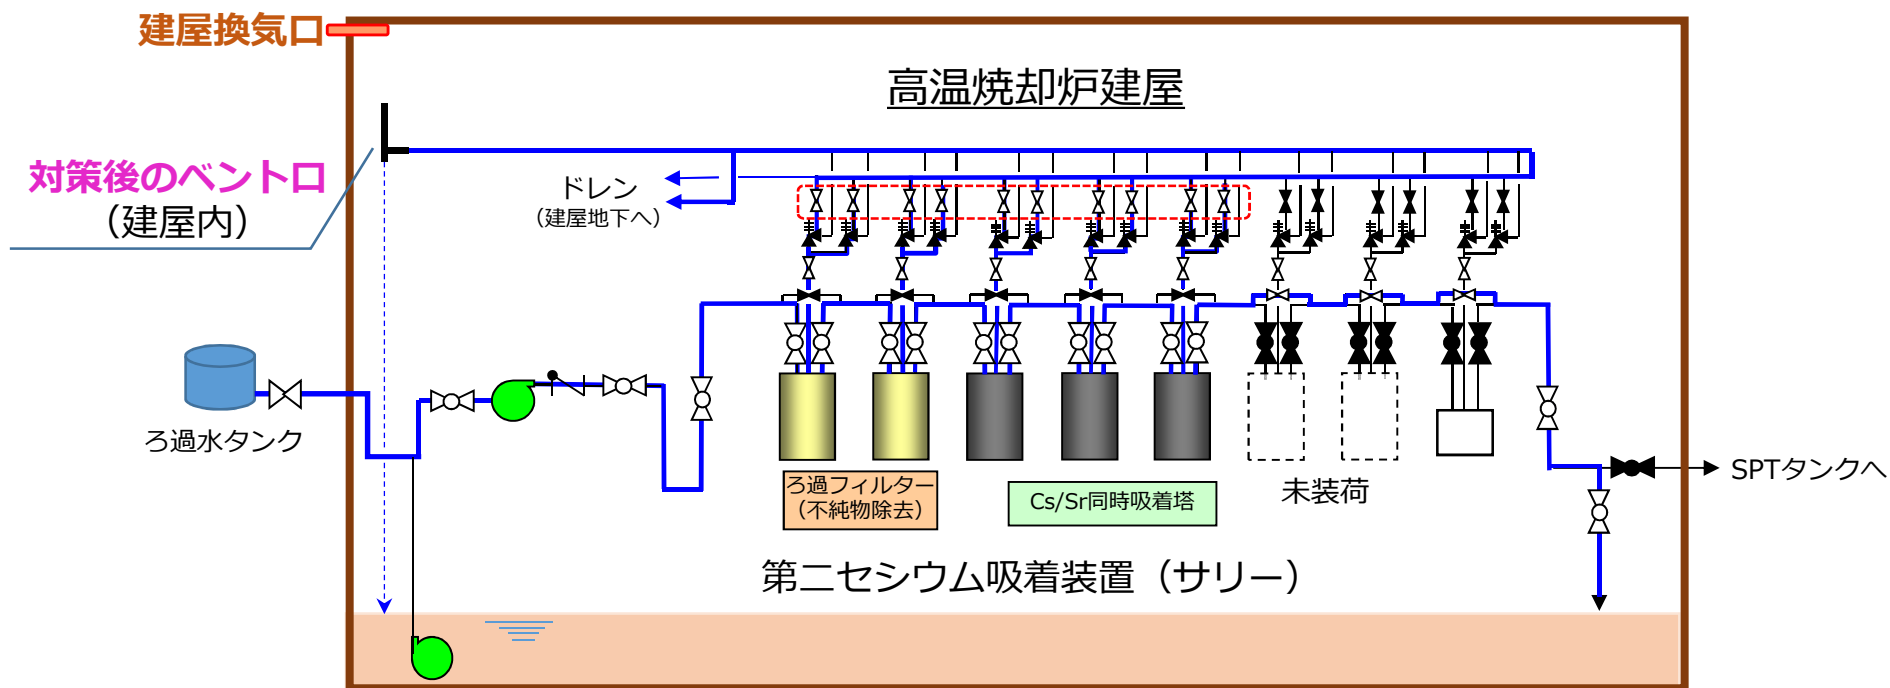
設備改善イメージ

- 本事案を踏まえて、設備面に関する改善検討を実施。なお、検討にあたり以下を考慮。
 - 高い濃度の液体放射性物質を屋外に漏えいさせないこと
 - 既存設備にて求められる仕様要求を満足すること（停止中に発生する吸着塔内の水素を滞留させないこと）

建屋外に直接開放している現状のベント口については、今回のような事案が起きても、建屋内の管理された区域に排出する構造に変更し、水素滞留防止のための建屋換気口を追設する。

- ✓ ベントラインの一部を切断して、ベント口を建屋内とする
- ✓ ベント口が建屋内となり、建屋内で水素滞留をさせないため、壁面に水素を大気開放させるための建屋換気口を設ける

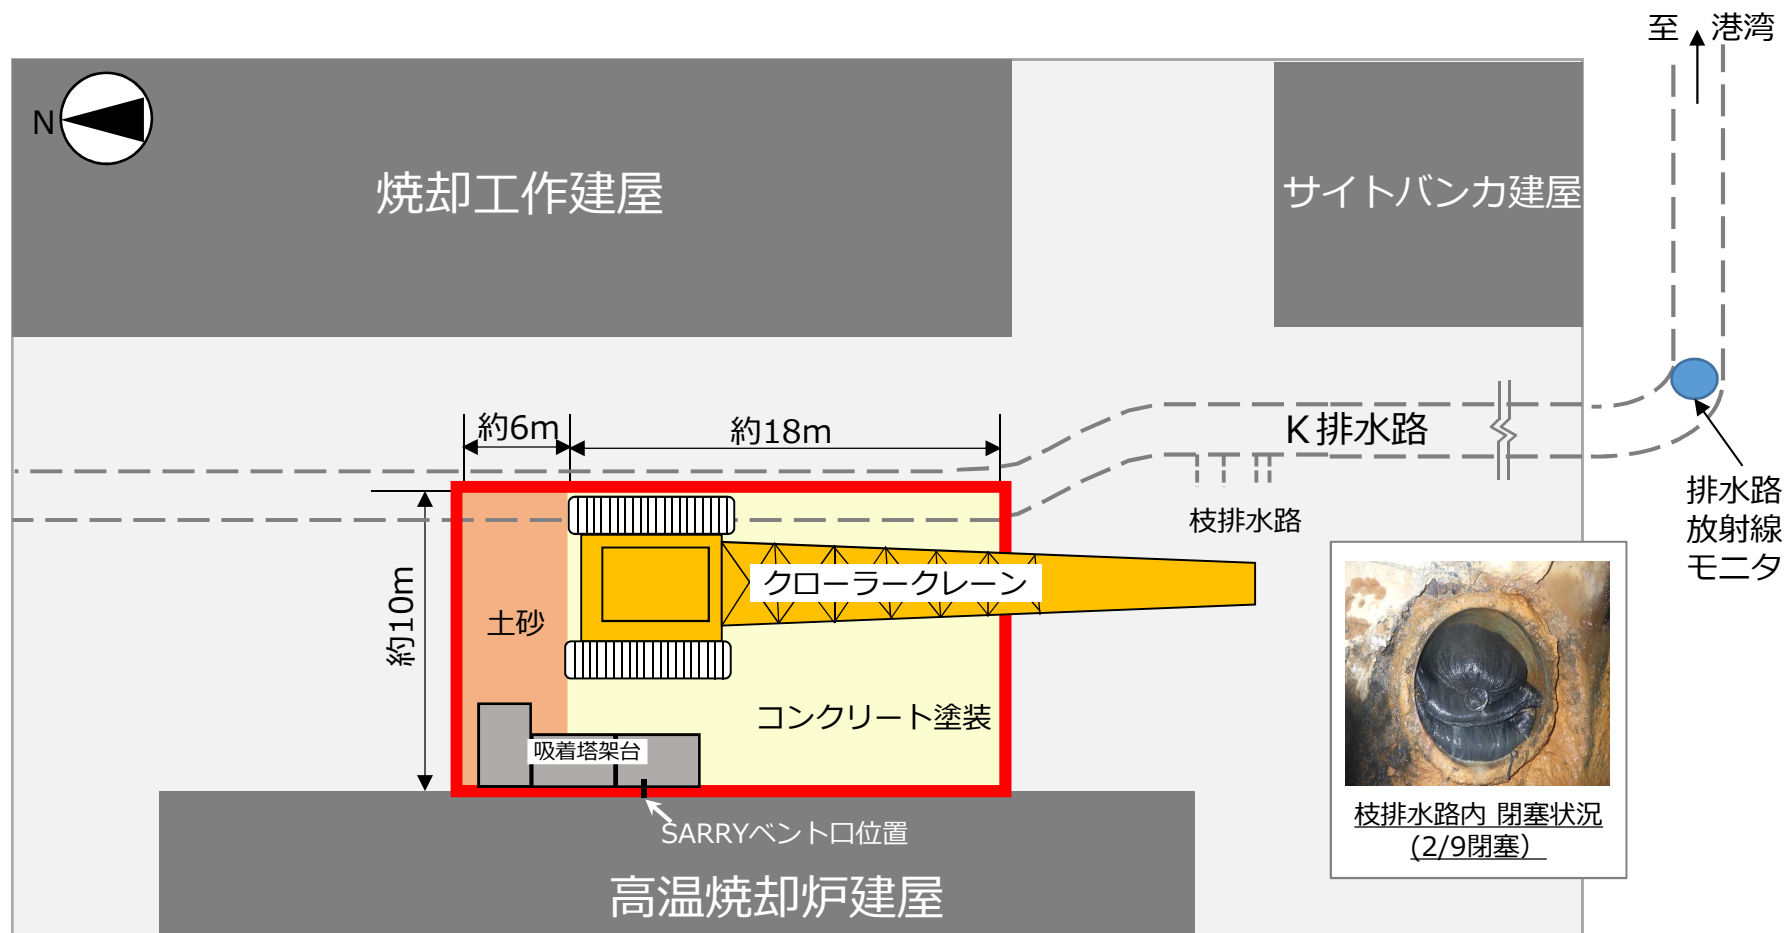
【補足】 汚染拡大防止対策の実施状況

- ✓ 2月8日より土壌回収作業を開始。埋設設備の損傷、回収作業に伴うダスト飛散ならびに作業員の被ばく抑制を図りながら慎重に作業を実施中（シート等による養生により、漏れた放射性物質の拡散リスクを低減しながら作業を実施）。
- ✓ 土壌回収は、地表面の線量率*が平均0.020mSv/h以下（周辺のBG相当）になるまで実施する。
 - ・ エリア①～③の完了により、緊急性の高い放射性物質の拡散リスクを排除した。
 - ・ エリア④漏えい箇所直下のコンクリート盤でのコア削孔の結果、土壌の線量率は7mSv/hであったことから、コンクリート盤下の汚染調査と土壌回収を実施しており、地表面の線量率*が平均0.020mSv/h以下になることを確認する。
