# 「もんじゅ」廃止措置第2段階の進捗状況

2024年 2月 26日  
日本原子力研究開発機構 (JAEA)

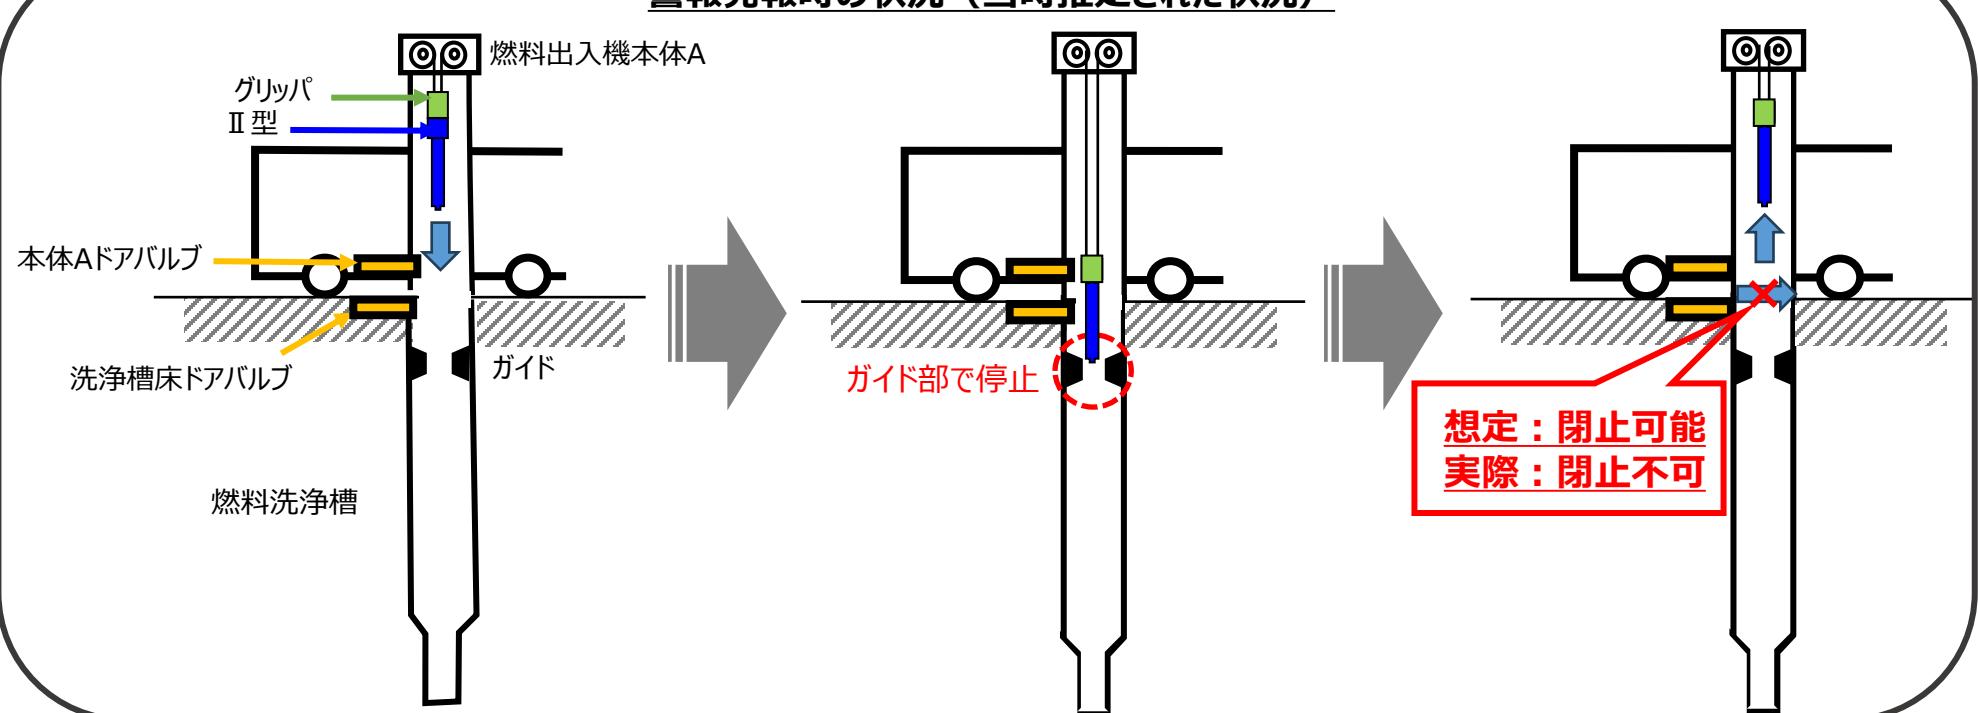
警報発報時の状況（当時推定された状況）

状況：EVSTからII型を燃料出入機本体Aに収納後、燃料洗浄設備に移動し、燃料出入機本体A内から燃料洗浄設備内にII型を吊り下ろしたところ、警報が発報し自動化運転が停止した。

判断：II型を吊り下ろした途中で荷重が0kNとなっており、燃料体取出し作業時※1の知見からII型と燃料洗浄槽のガイド部が干渉し、燃料洗浄槽のガイド部で停止したと推定した。手順書に基づき、II型吊り上げ時の荷重（約2.58kN）が吊り上げ荷重の基準（0.84kN～4.17kN）内であることから吊り上げ状態に問題ないと判断※2した。

対応：手順書に基づき、燃料出入機本体A内に吊り上げた。

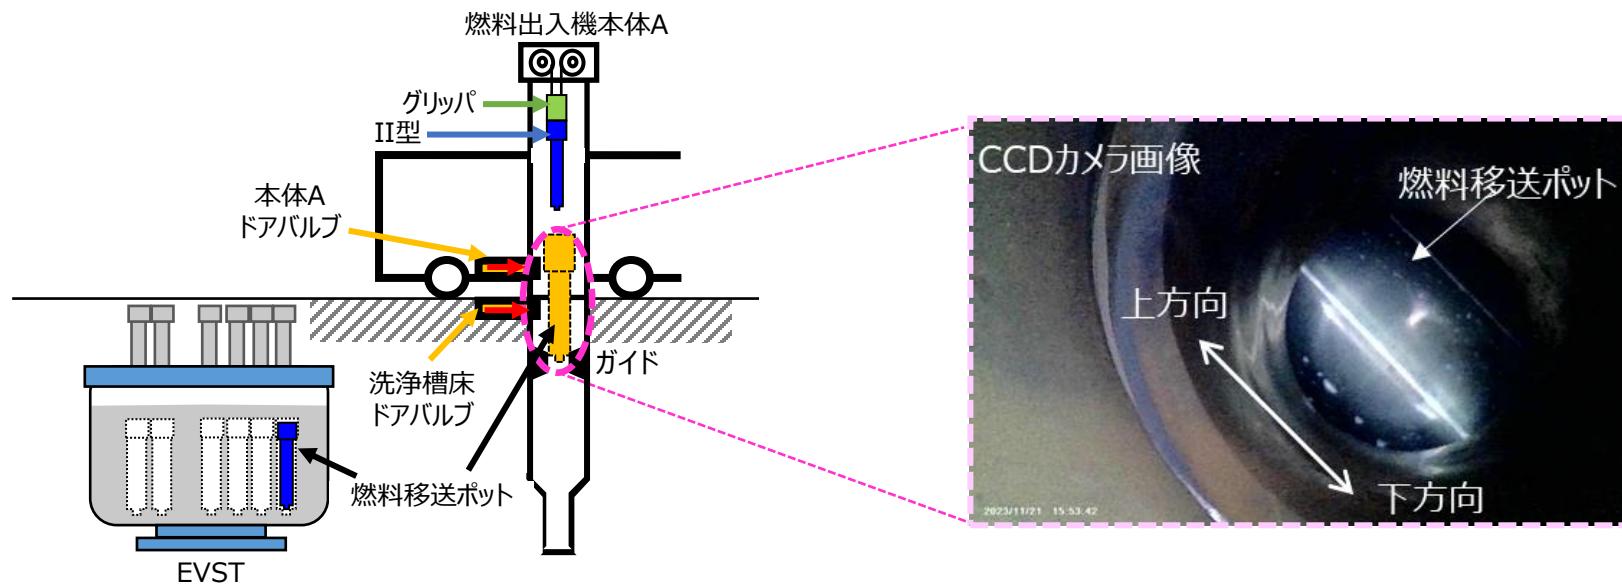
燃料移送ポットにより両ドアバルブが閉止不可となったことの概要図

- ◆CCDカメラで燃料洗浄槽の内部観察を行ったところ、燃料洗浄槽内に燃料移送ポットがあることを確認。この燃料移送ポットにより本体Aドアバルブ及び洗浄槽床ドアバルブの閉止を阻害していることを確認（下図「概要図」参照）。
- ◆この燃料移送ポットは、II型をEVSTから燃料洗浄槽に移送する際に、II型が燃料移送ポットの吊り部に干渉し、燃料移送ポットも合わせて移動させたものと推定（燃料移送ポットの胴径よりも細いガイド部で停止した状態であると推定）（参考4）。

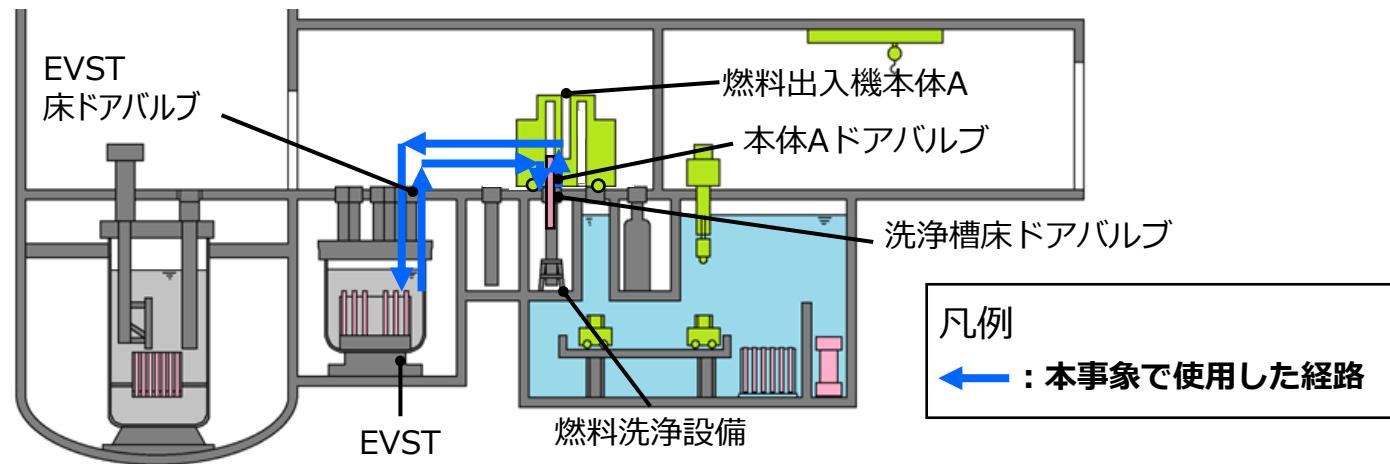
※ 1：長時間Ⅱ型を保持したままの状態となった。※ 2：干渉物（燃料移送ポット）がある状態で開閉した。※ 3：燃料移送ポットを内部に持ちこんだ。

- ①燃料洗浄槽と共に吊りあげて持ち込んだ燃料移送ポットをEVSTに戻す（2024年1月24日実施済）。
- ②今後、本事象の影響を受けたと考えられる対象機器を点検し機能・性能を確認する（下の図及び表参照）。

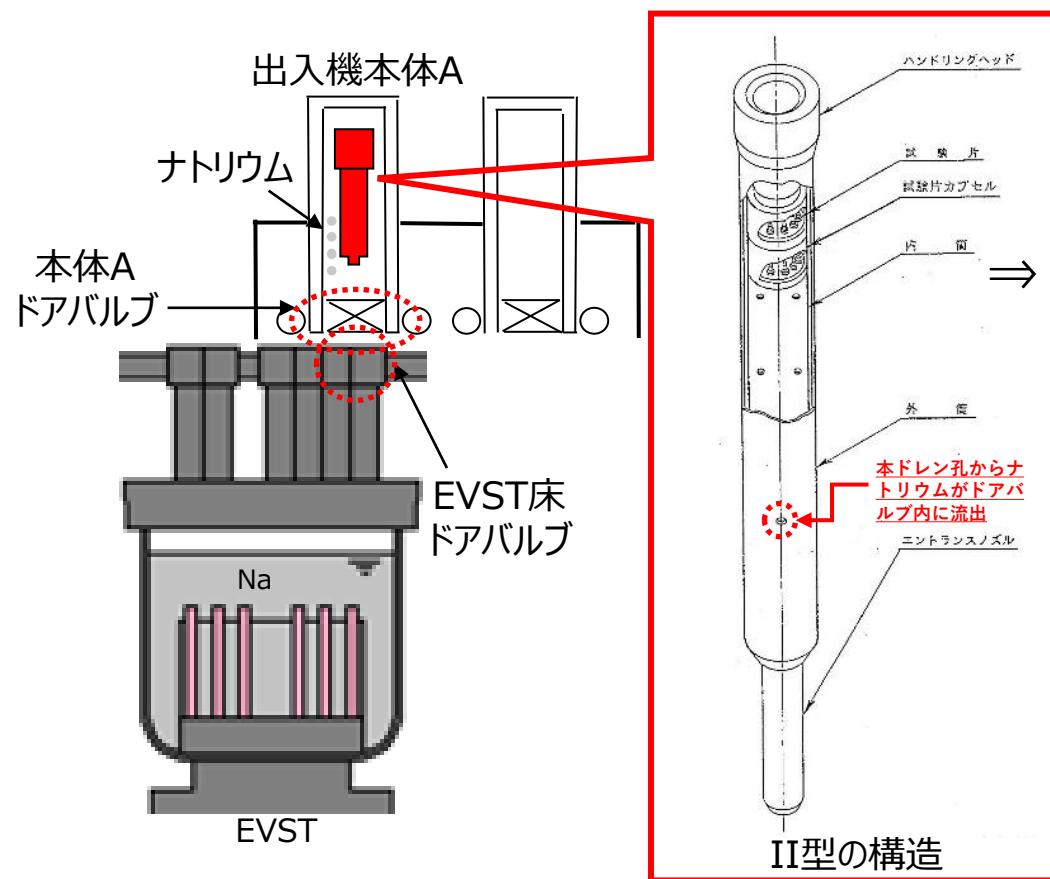
II型の構造及びナトリウム滴下のイメージ

判断：II型のみ内部ナトリウムを排出するドレン孔が側面についており、そのドレン孔から飛散したナトリウムがドアバルブの閉止を阻害したものと推定。

対応：ドアバルブ付近のナトリウムを除去し、ドアバルブが正常に開閉することを確認して復旧した(2023年10月25日)。ナトリウム飛散を防止する対策として、EVST内でドレン孔が露出するまでII型を吊り上げ、内部ナトリウムを滴下させる運転手順に変更。

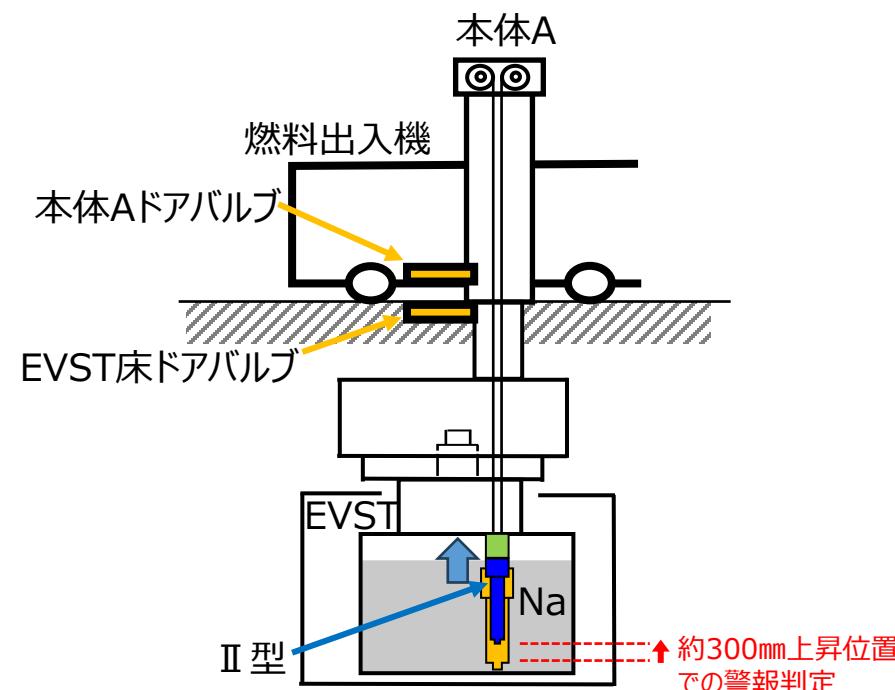
「本体Aグリッパつかみ・はなし異常」警報発報時の状況

状況：手動での軽量物(ドリップパン約0.4kN)の取り扱いを想定した警報であったが、今回手動でⅡ型約1.1kNを吊り上げたことにより警報（ドリップパンよりも重いと判定）が発報した。

判断：集合体しかつかまないアダプタを用いていること、荷重が基準以内であり、荷重が重量物であることから正常※と判断。

対応：手順書に基づき吊り上げを再開。

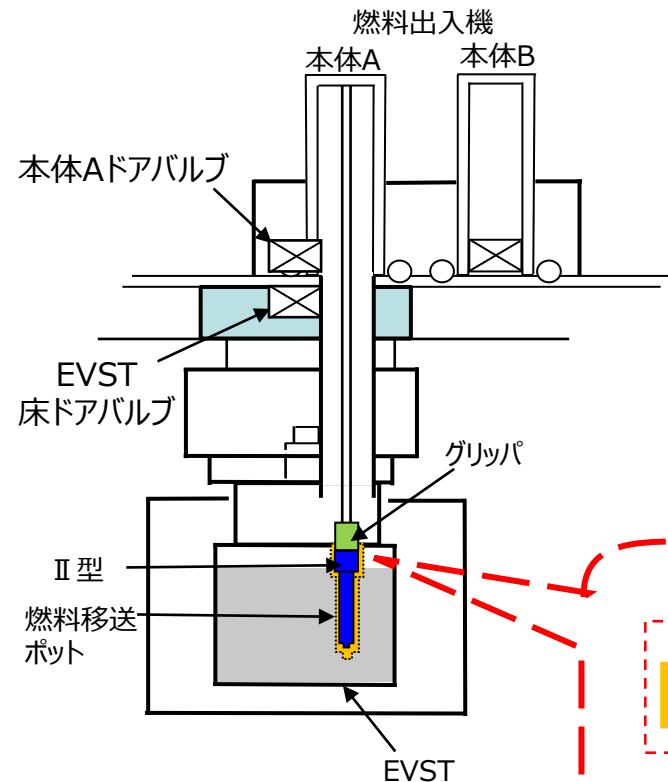
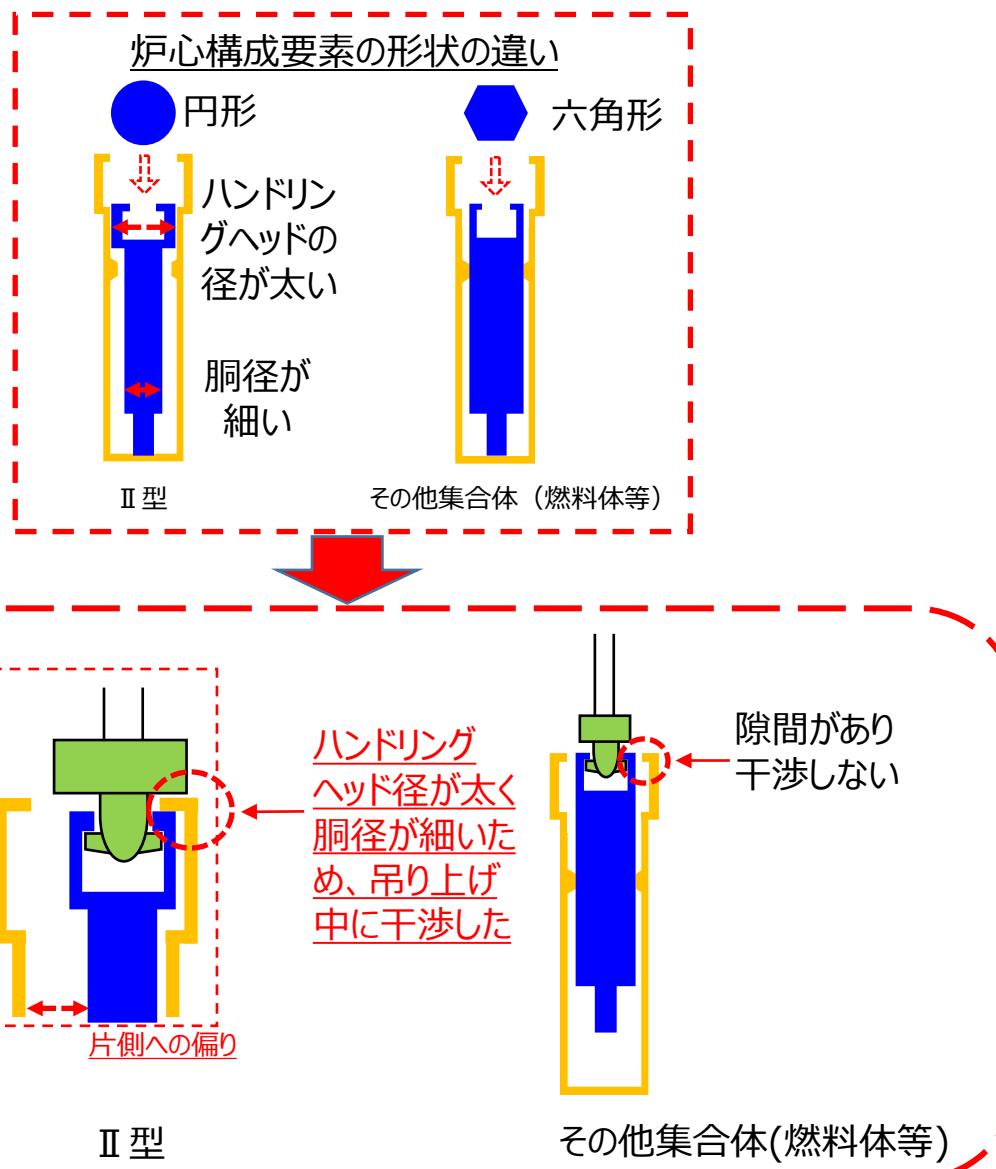
- ◆II型はハンドリングヘッド径が太く胴径が細い形状。
- ◆この形状により燃料出入機本体AへのII型吊り上げ時の片側への偏りにより、燃料移送ポットのハンドリングヘッドに干渉し共に吊り上げたものと推定。

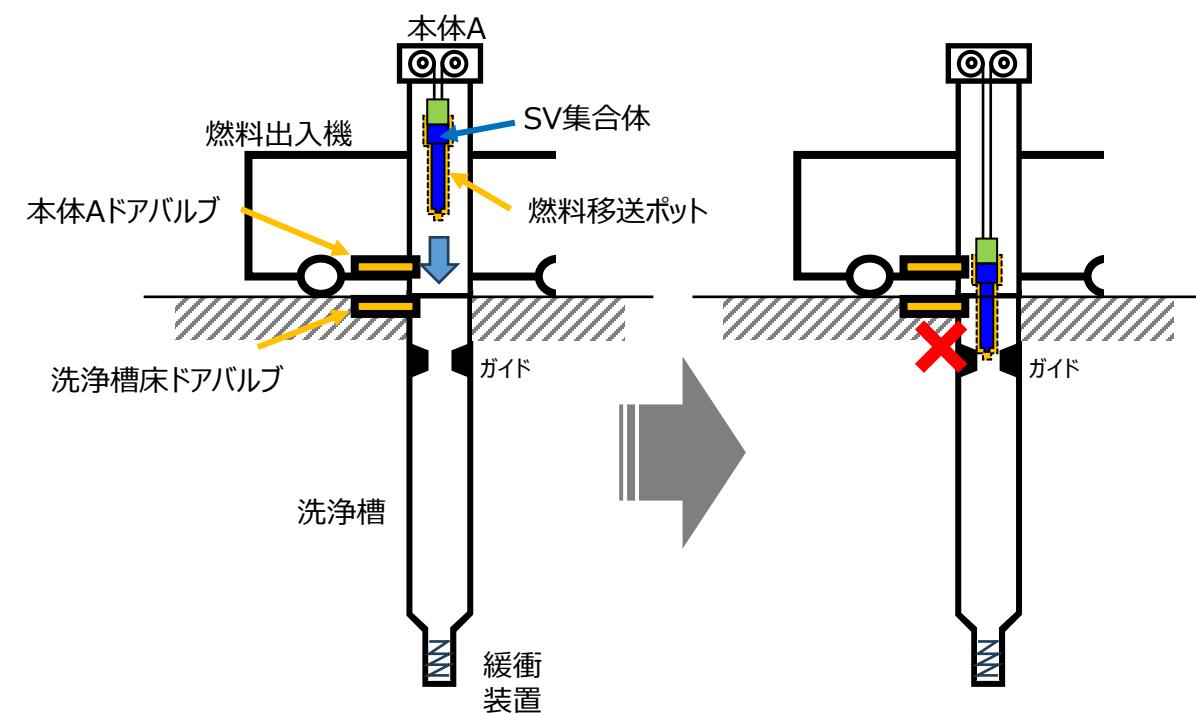
- II型が**降りきる手前でモータ抵抗力がゼロ**
- 対象物の位置から洗浄槽ガイド部と**干渉**と推定  
(この時点では燃料移送ポートがあると気づいていない)

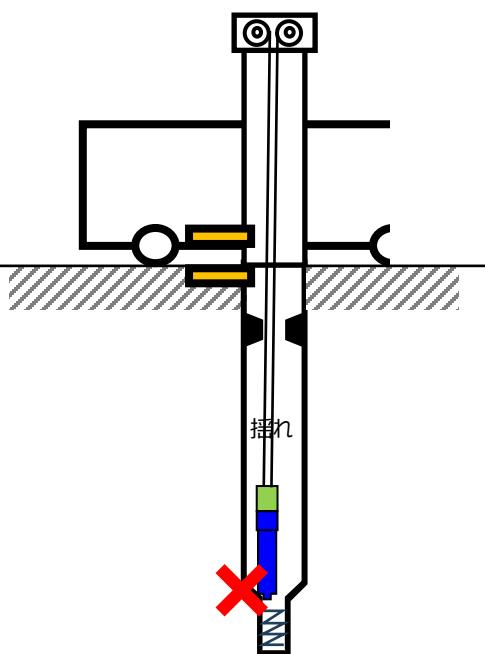
過去類似事象  
(燃料体取出し作業第4キャンペーン)

- 使用済燃料が**降りきる手前でモータ抵抗力がゼロ**
- 対象物の位置から洗浄槽緩衝装置下部テープ部に**干渉**と推定
