東海第二発電所 設計及び工事計画に係る説明資料

防潮堤（鋼製防護壁）の設計変更

2024年2月13日

日本原子力発電株式会社

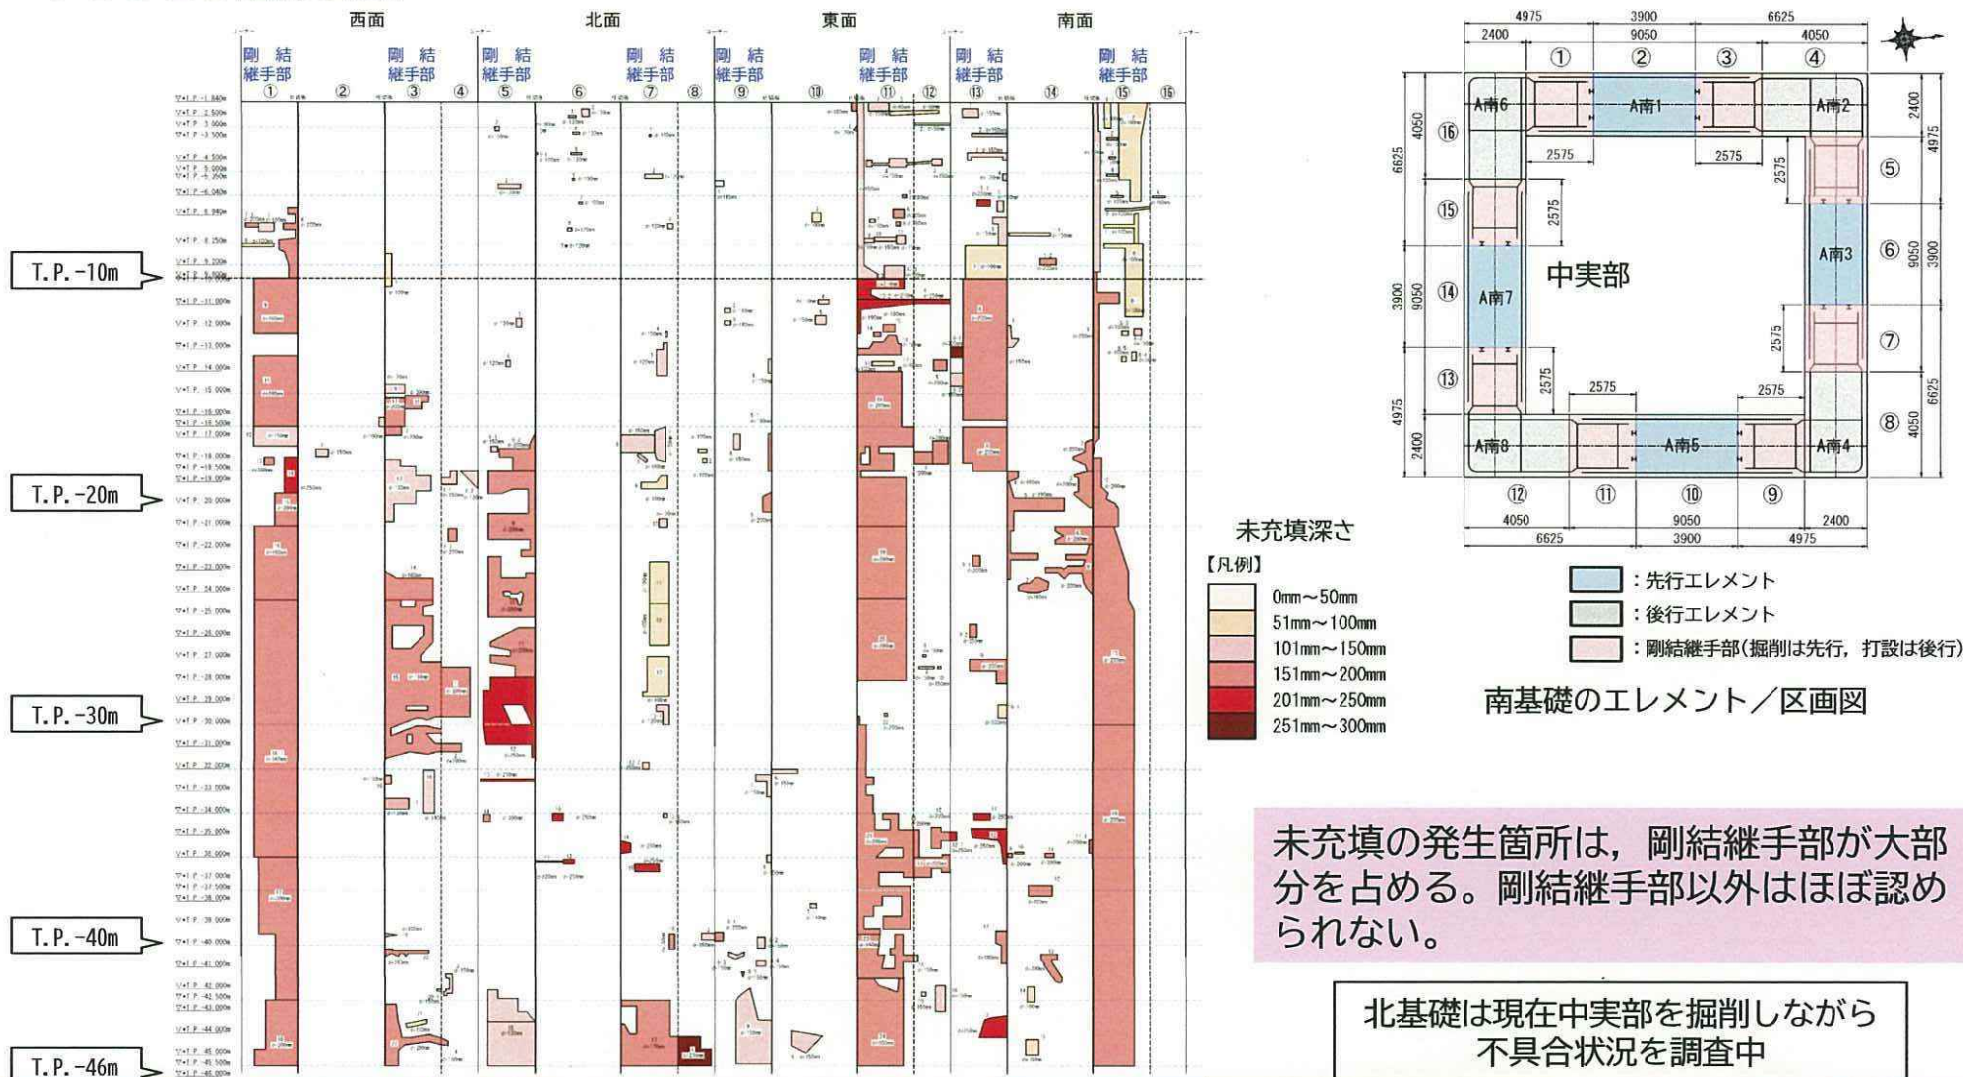
南基礎中実部側地中連続壁面の観察結果

南基礎の中実部にて地中連続壁部にコンクリートの未充填（未充填の状況によっては鉄筋の露出）が発生していることを確認した。

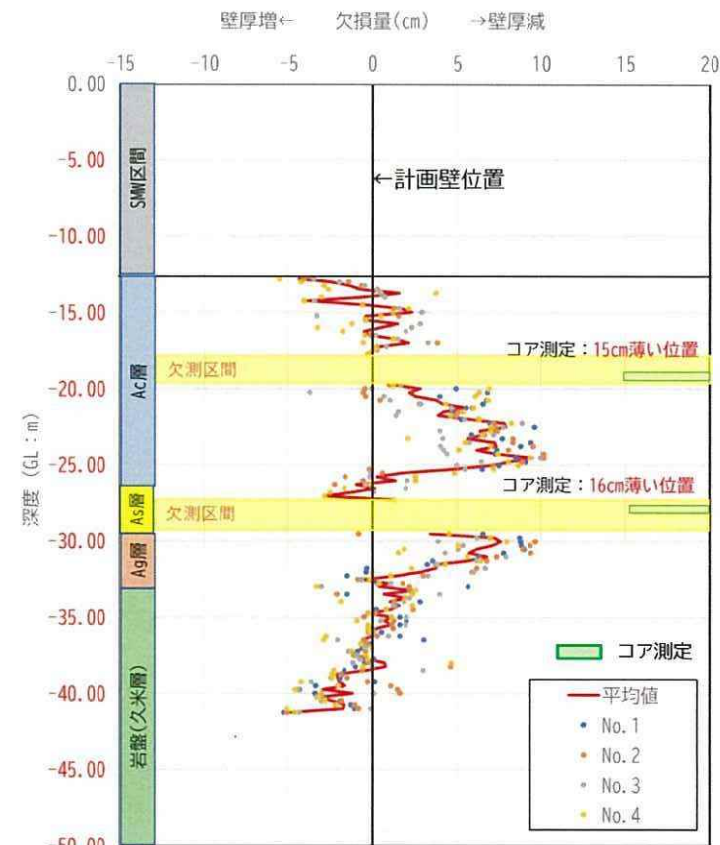
地山側壁面の調査結果
(①の区画)

探査の結果，地山側の剛結継手部においてコンクリートの未充填の発生(20cm以下)を確認した。

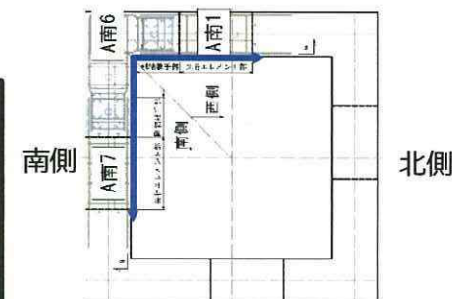
南基礎中実部側地中連続壁面の鉄筋の変形等の調査結果

南基礎の鉄筋の変形等の状況を確認した。A南6エリアで水平鉄筋(西面地山側除く)で変形等が発生している。

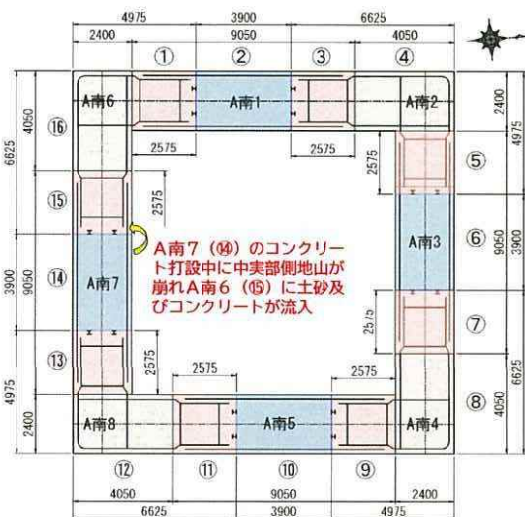
1) A南7コンクリート打設時に流入した土砂等の撤去残り

後行エレメントの鉄筋（緑の鉄筋）を建て込む前に流入した土砂等を撤去した。ただし、中実部側の先行エレメントの鉄筋と溝壁の間の撤去ができず中実部掘削時に対応するとして一部残置した。このため、当該箇所コンクリートの未充填が発生した。

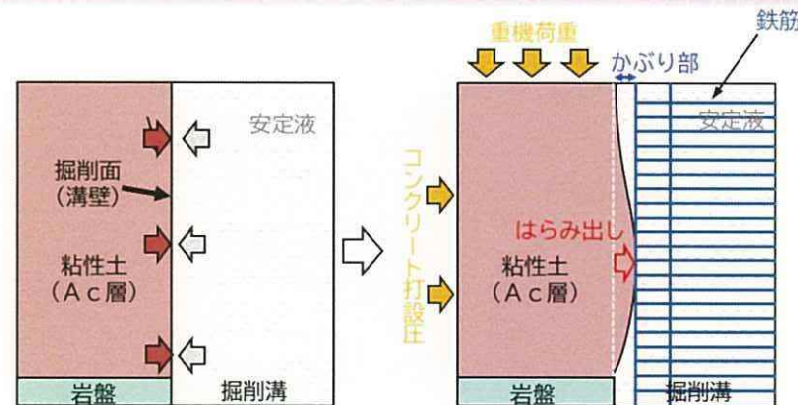
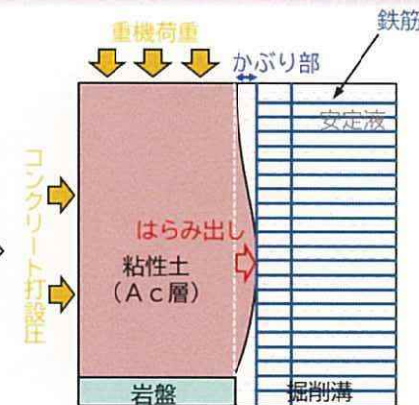
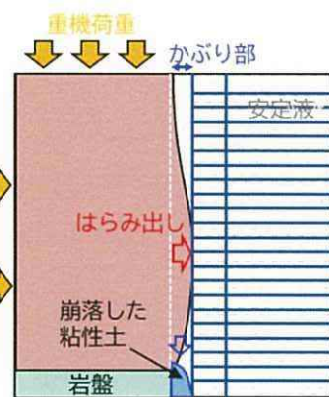
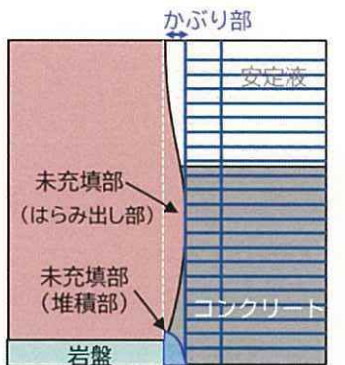
2) 溝壁の粘性土（Ac層）のはらみ出し及び同土砂の崩落

掘削面(溝壁)は安定液の水圧により変形が抑制されている。

施工時の荷重により、地盤が押され溝壁の粘性土が安定液側に变形する(はらみ出す)。

はらみ出しが継続し、その一部が下方に崩落し、土砂として堆積する。

はらみ出し及び崩落・堆積した粘性土がかぶり部に居残り、コンクリートで置き換わらず未充填部が生成される。

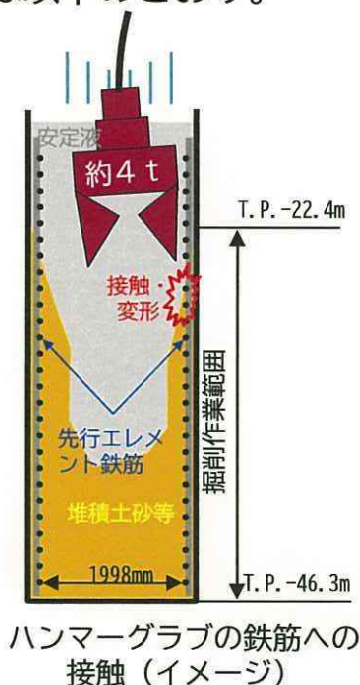
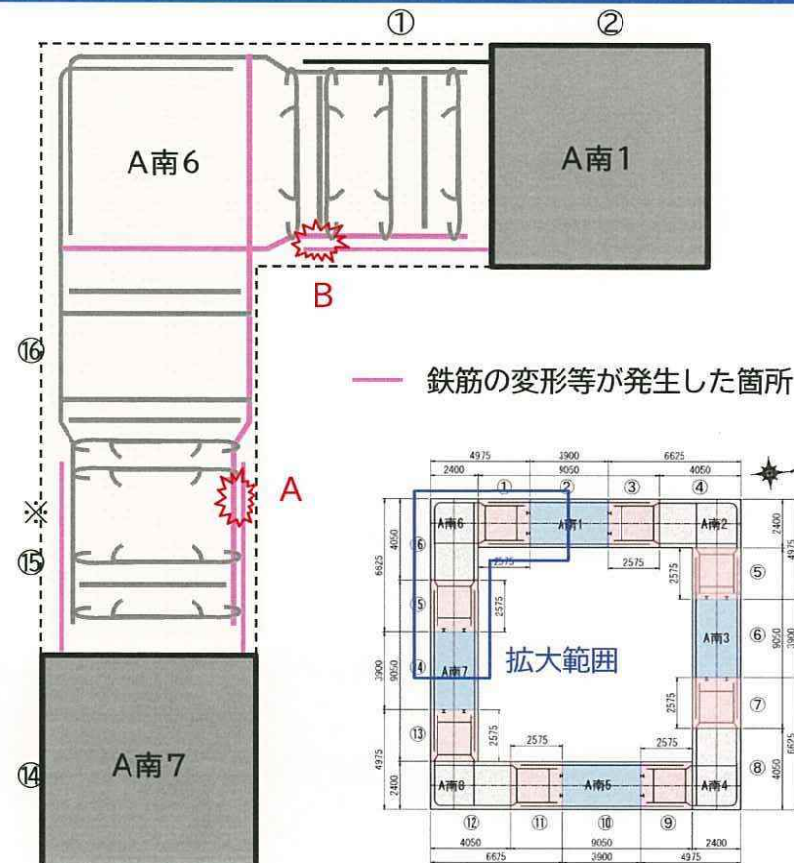
鉄筋の変形等の発生箇所 （南基礎）

A南6にて確認した鉄筋の変形等の原因は以下のとおり。

A南7のコンクリート打設時に中実部側地山が崩れ、土砂等がA南6（⑮の区画）に流入・堆積。

同土砂等の撤去にハンマーグラブを利用。ハンマーグラブが設置済鉄筋に接触し、同鉄筋を変形（凸部の生成）。

同土砂等の撤去に堆積土砂等切削治具を利用。同治具が設置済鉄筋に接触し、同鉄筋が変形（凸部の生成）。

後行エレメントの鉄筋建込みにて設置済鉄筋の変形部（凸部）に接触・干渉し、先行・後行の鉄筋かごの広範囲に変形等が発生。

⑮の区画の接触により後行エレメントの鉄筋かごがA南7側（東側）にずれ、①の区画でも鉄筋同士が接触し、①の区画でも鉄筋の変形が発生。

※土砂等撤去の際の超音波記録に凸部を確認。後行エレメントの鉄筋かご建込み前の記録では凸部がなくなっており、先の記録は撤去中の土砂の可能性もあるが、保守的に変形したものと評価する。

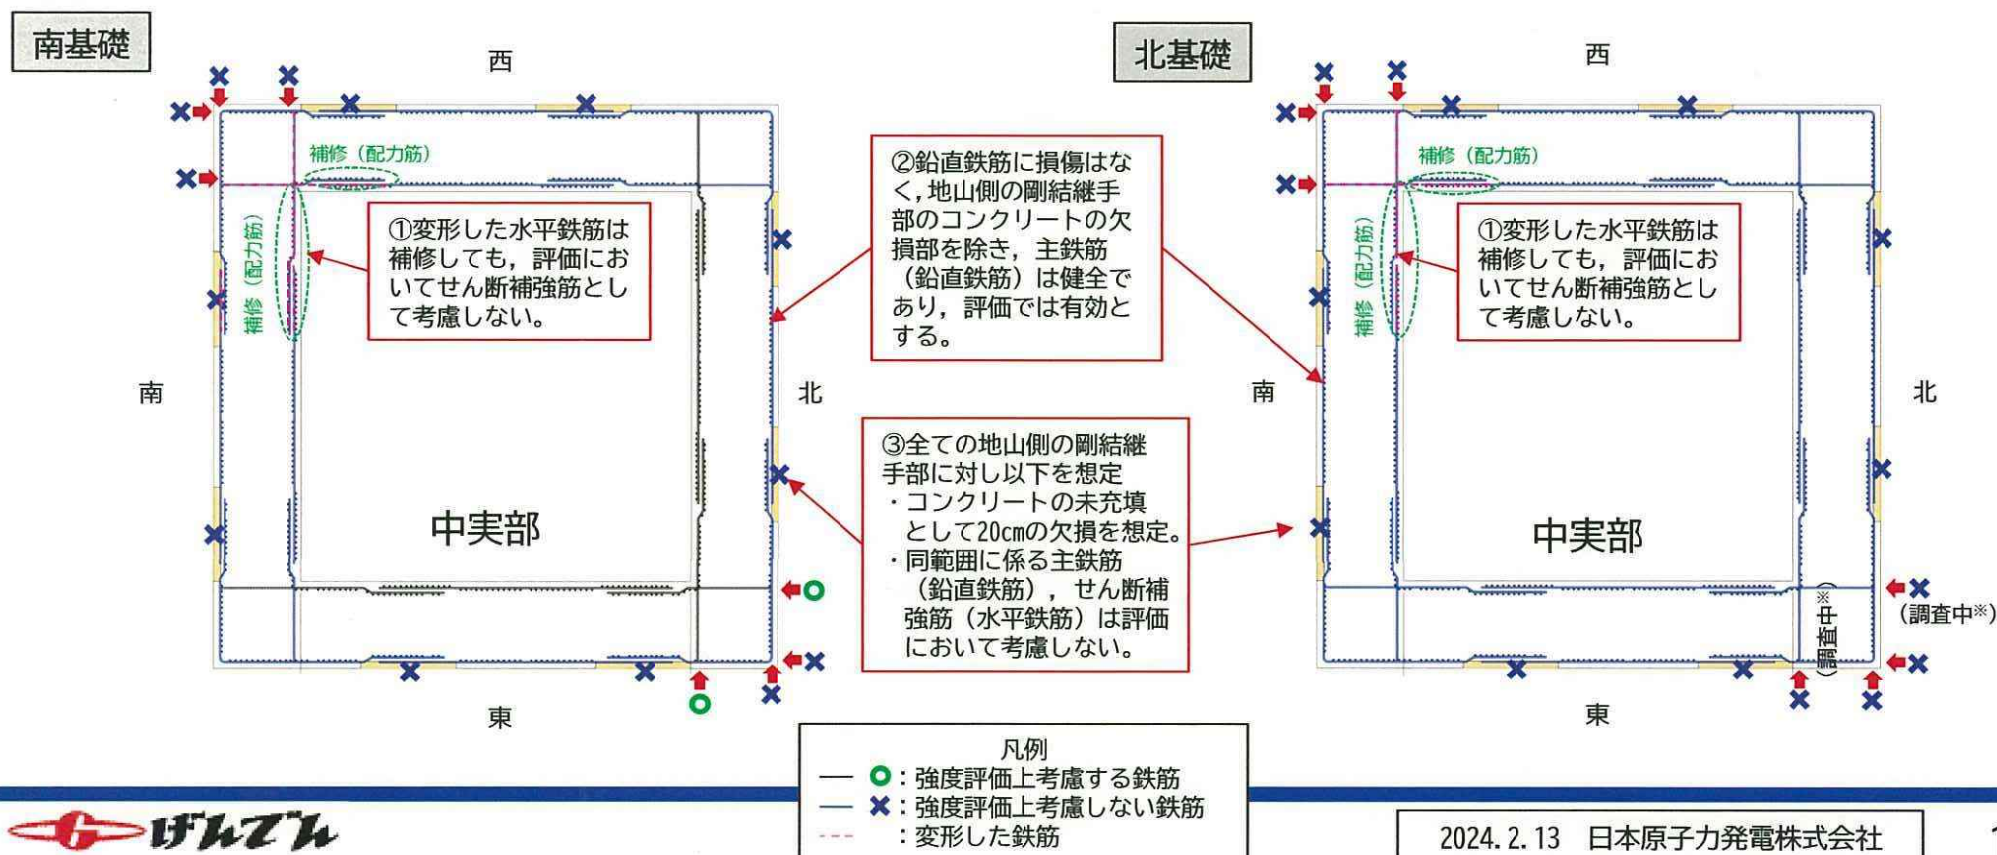
- ・ 調査結果を踏まえ、地山側の全ての剛結継手部区間にコンクリートの欠損（保守性を持たせ20cmと設定）を想定し、この欠損部の鉛直鉄筋（主鉄筋）と地山側の全ての水平鉄筋（せん断補強筋）は構造強度として期待しない。
- ・ 中実部側のコンクリート未充填は、中実部の構築時に補修等により再充填することから欠損とは扱わない（鉄筋の変形等がある箇所鉄筋は構造強度として期待しない）。北基礎は調査が完了していないことを踏まえ、中実部側の全ての水平鉄筋（せん断補強筋）を構造強度として期待しない。

上記の地中連続壁部において想定すべき構造不具合（強度等の評価に考慮できない）箇所を下図に示す。

地山側の補修又は撤去・再構築による現設計への復旧が現実的でないとの評価に対し、中実部での対策であれば「安全にかつ作業性を確保した施工が可能であること」から、地山側の構造不具合の補修に代え、中実部の鉄筋コンクリートを現計画以上に補強（構造変更）する。その際、鋼製防護壁基礎として従前の耐力以上を確保するよう計画する。

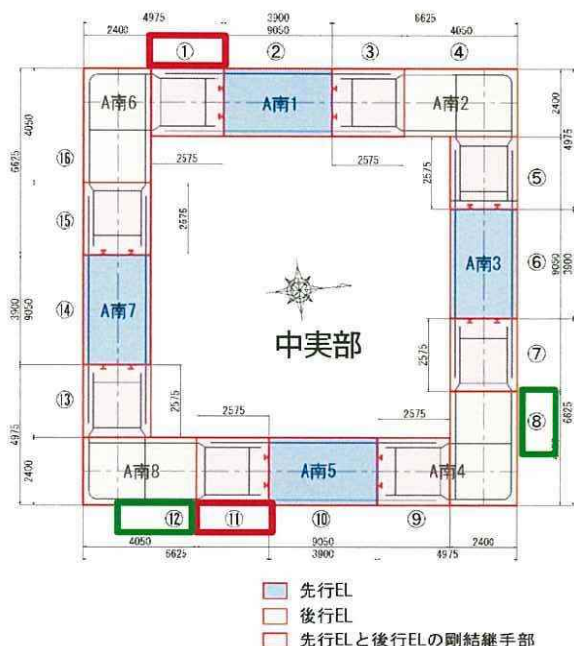
- ・はらみ出しの発生原因(掘置期間, 施工時荷重)に着目し, 代表箇所2箇所(①, ⑪)で音響探査等を実施。また, 原因の影響が小さい箇所2箇所(⑧, ⑫)でも音響探査等を実施。

剛結継手部で掘置期間が長いA南6の区画では, ①の区画のコア採取において15cm, 16cmのコンクリートの未充填が確認された。

上記以外の剛結継手部及び非剛結継手部では, 中実部側で確認されたようなコンクリートの未充填は確認されなかった。

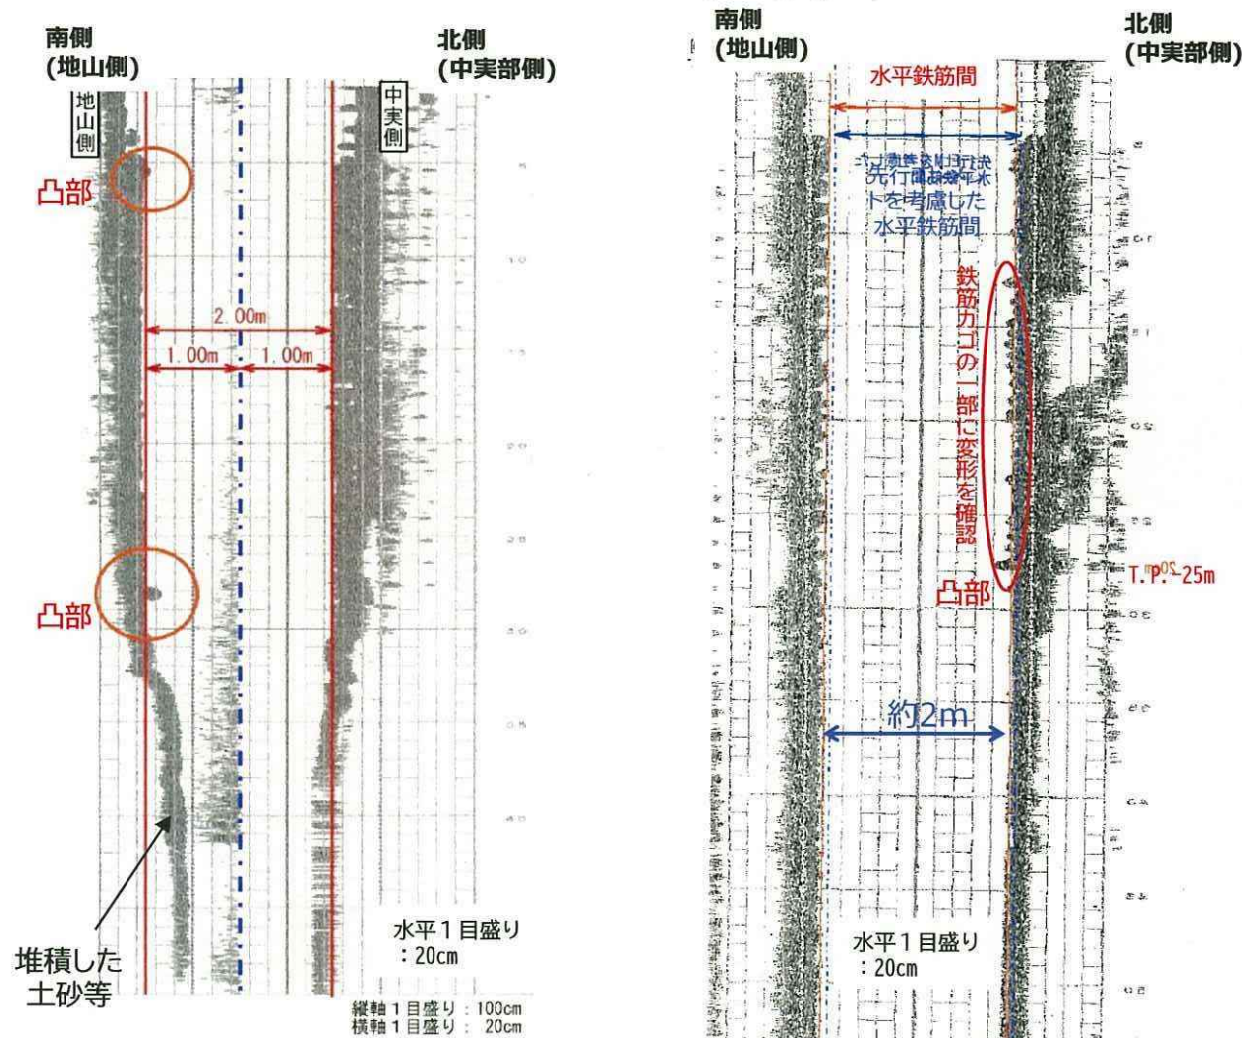
A南6 (⑮の区画) の土砂等の撤去作業において作業管理として実施した超音波記録を確認した結果、鉄筋の変形等が示唆される凸部 (先行エレメントの鉄筋の変形) を確認した。

- 土砂等撤去の際の超音波記録に凸部 (鉄筋の変形を示唆するもの) を確認。
- 後行エレメントの鉄筋かご建込み前の記録では凸部がなく、先の記録は撤去中の土砂の可能性もあるが、保守的に変形したものとして評価した。

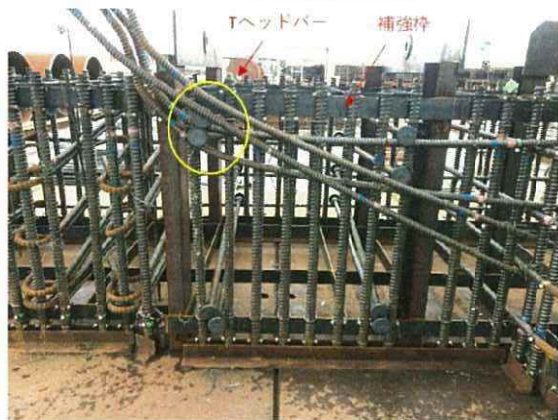
モックアップ試験
(水平鉄筋の変形状況)

- 中実側の鉄筋が干渉及び変形しても、地山側の水平鉄筋や鉛直鉄筋への影響は発生しなかった。
 - 鉄筋同士は結束線によって接続されているため、ある程度以上の外力に対しては破断又は引抜けにより力の伝達がなくなる。

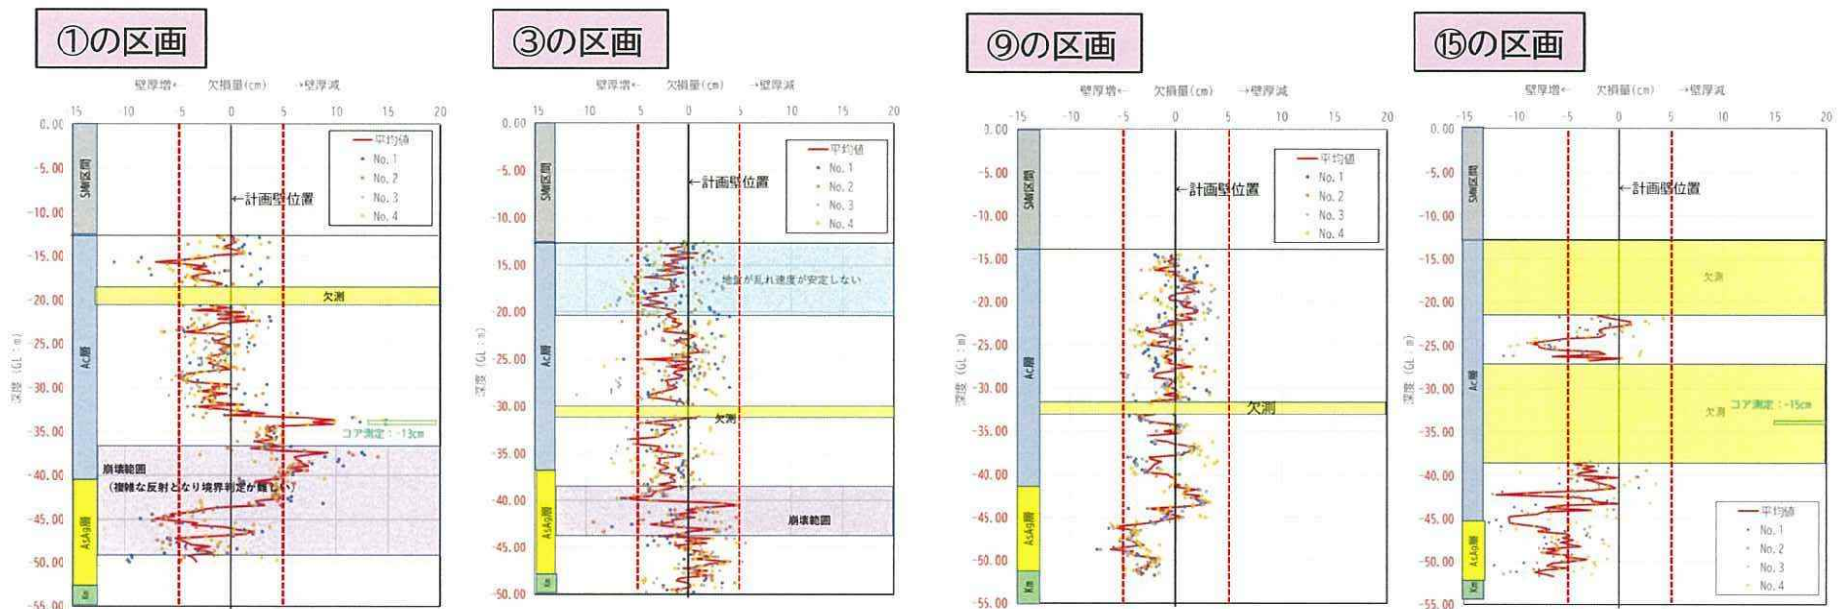
- 剛結継手部で掘置き期間が長いA北4の区画では、①、⑮の区画のコア採取において13cm、15cmのコンクリート未充填が確認された（想定20cmに包含されている）。
- 剛結継手部の③、⑨の区画では、コンクリート未充填は5cm程度であり、中実部側で確認されたような規模のものは確認されなかった。

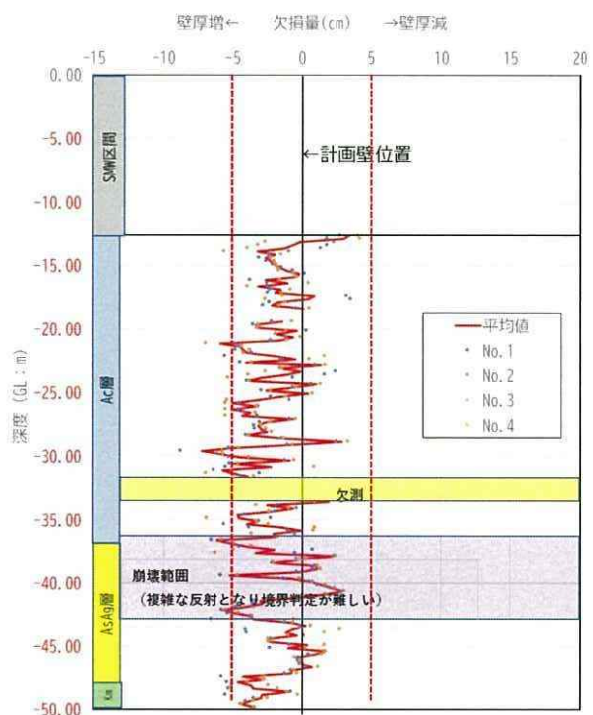
②の区画

- 非剛結継手部の②，⑫，⑯の区画では，地山側のコンクリート未充填は5cm以下であり，中実部側で確認されたような規模のものは発生していない。
