段丘面の表層地すべりの可能性と  
対策：福島第一原子力発電所の事例  
Possible terrace surface landslide and  
its countermeasure: A case of  
Fukushima Daiichi NPPs

石渡 明（原子力規制委員会）

Nuclear Regulation Authority, JAPAN

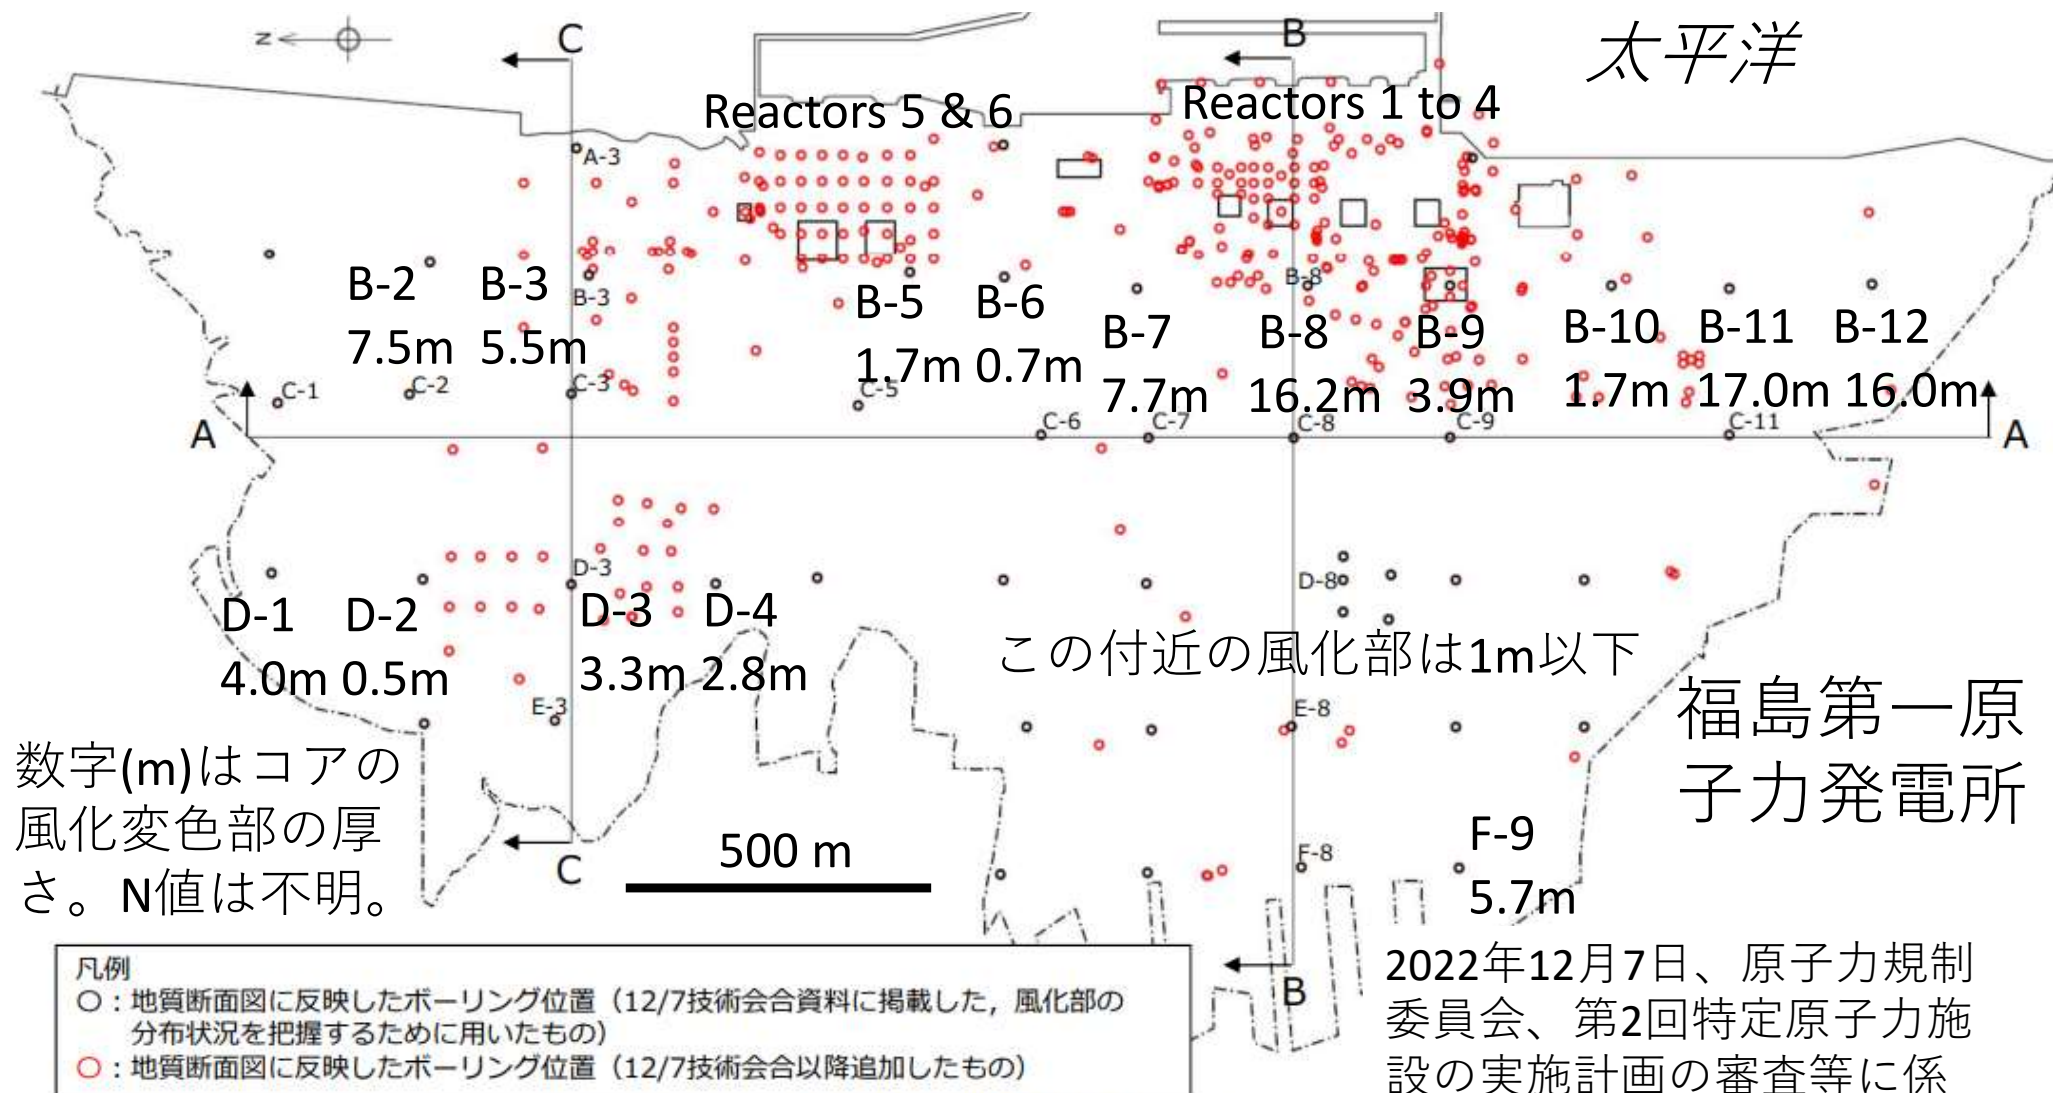
図 ボーリング位置図・地質断面位置図

敷地の段丘下の基盤上面に風化変色部が広く分布し、特に海側で厚い

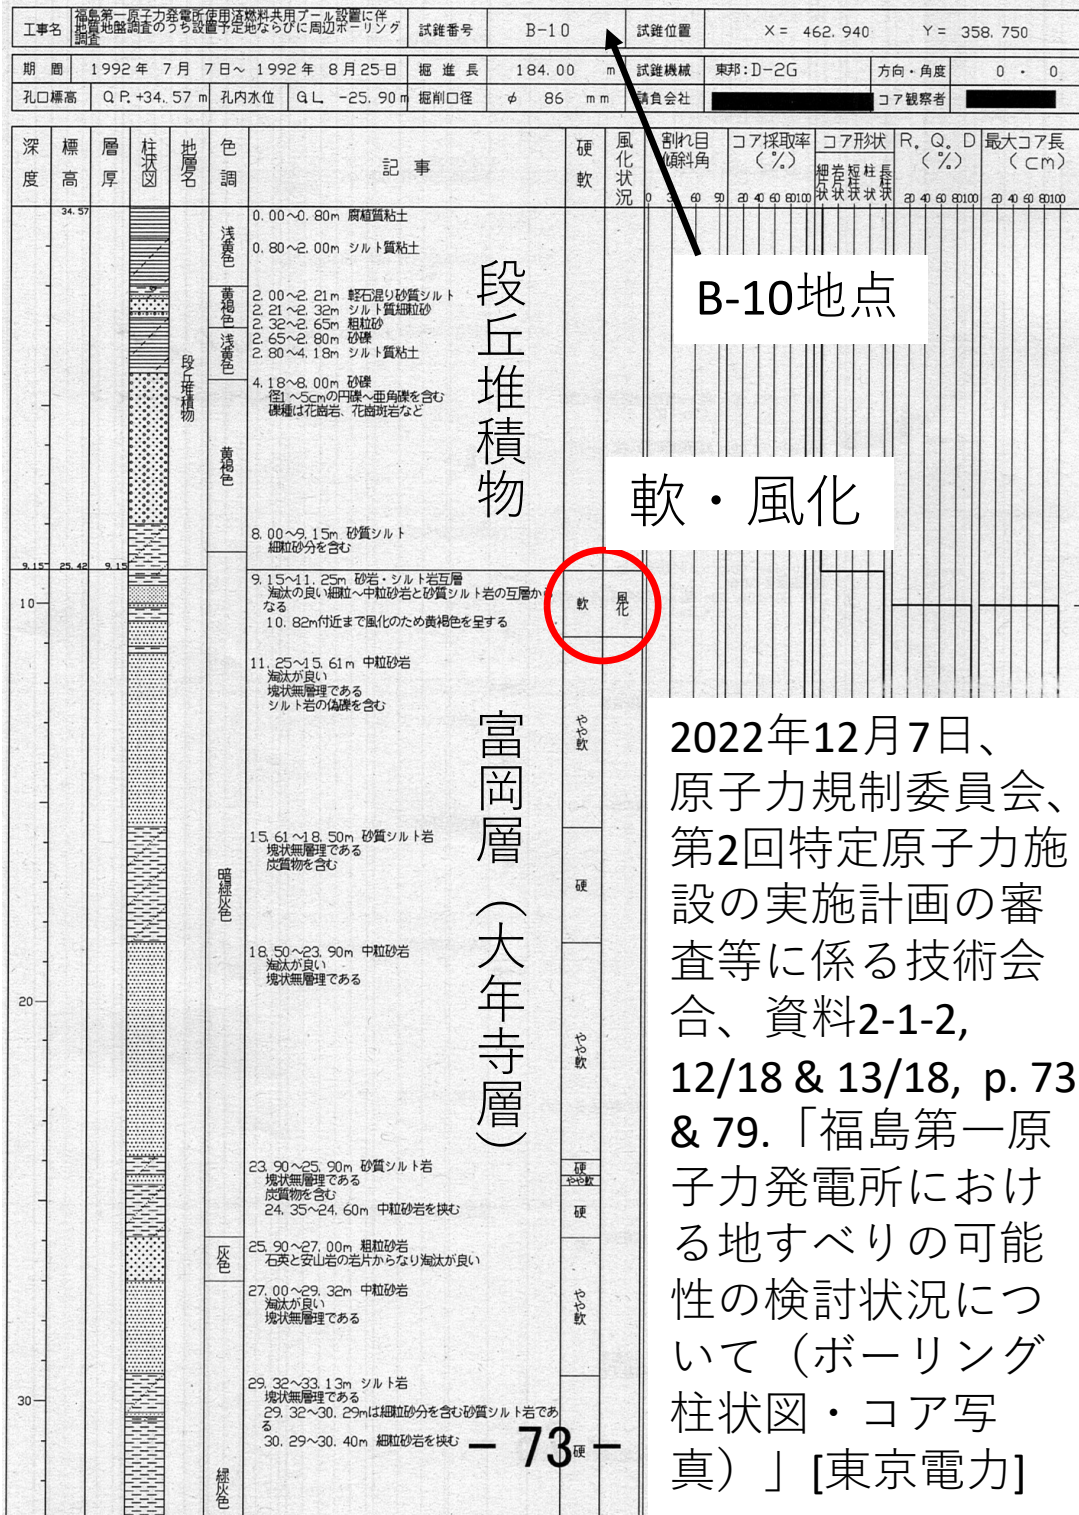
B-10地点

軟・風化

富岡層（大年寺層）

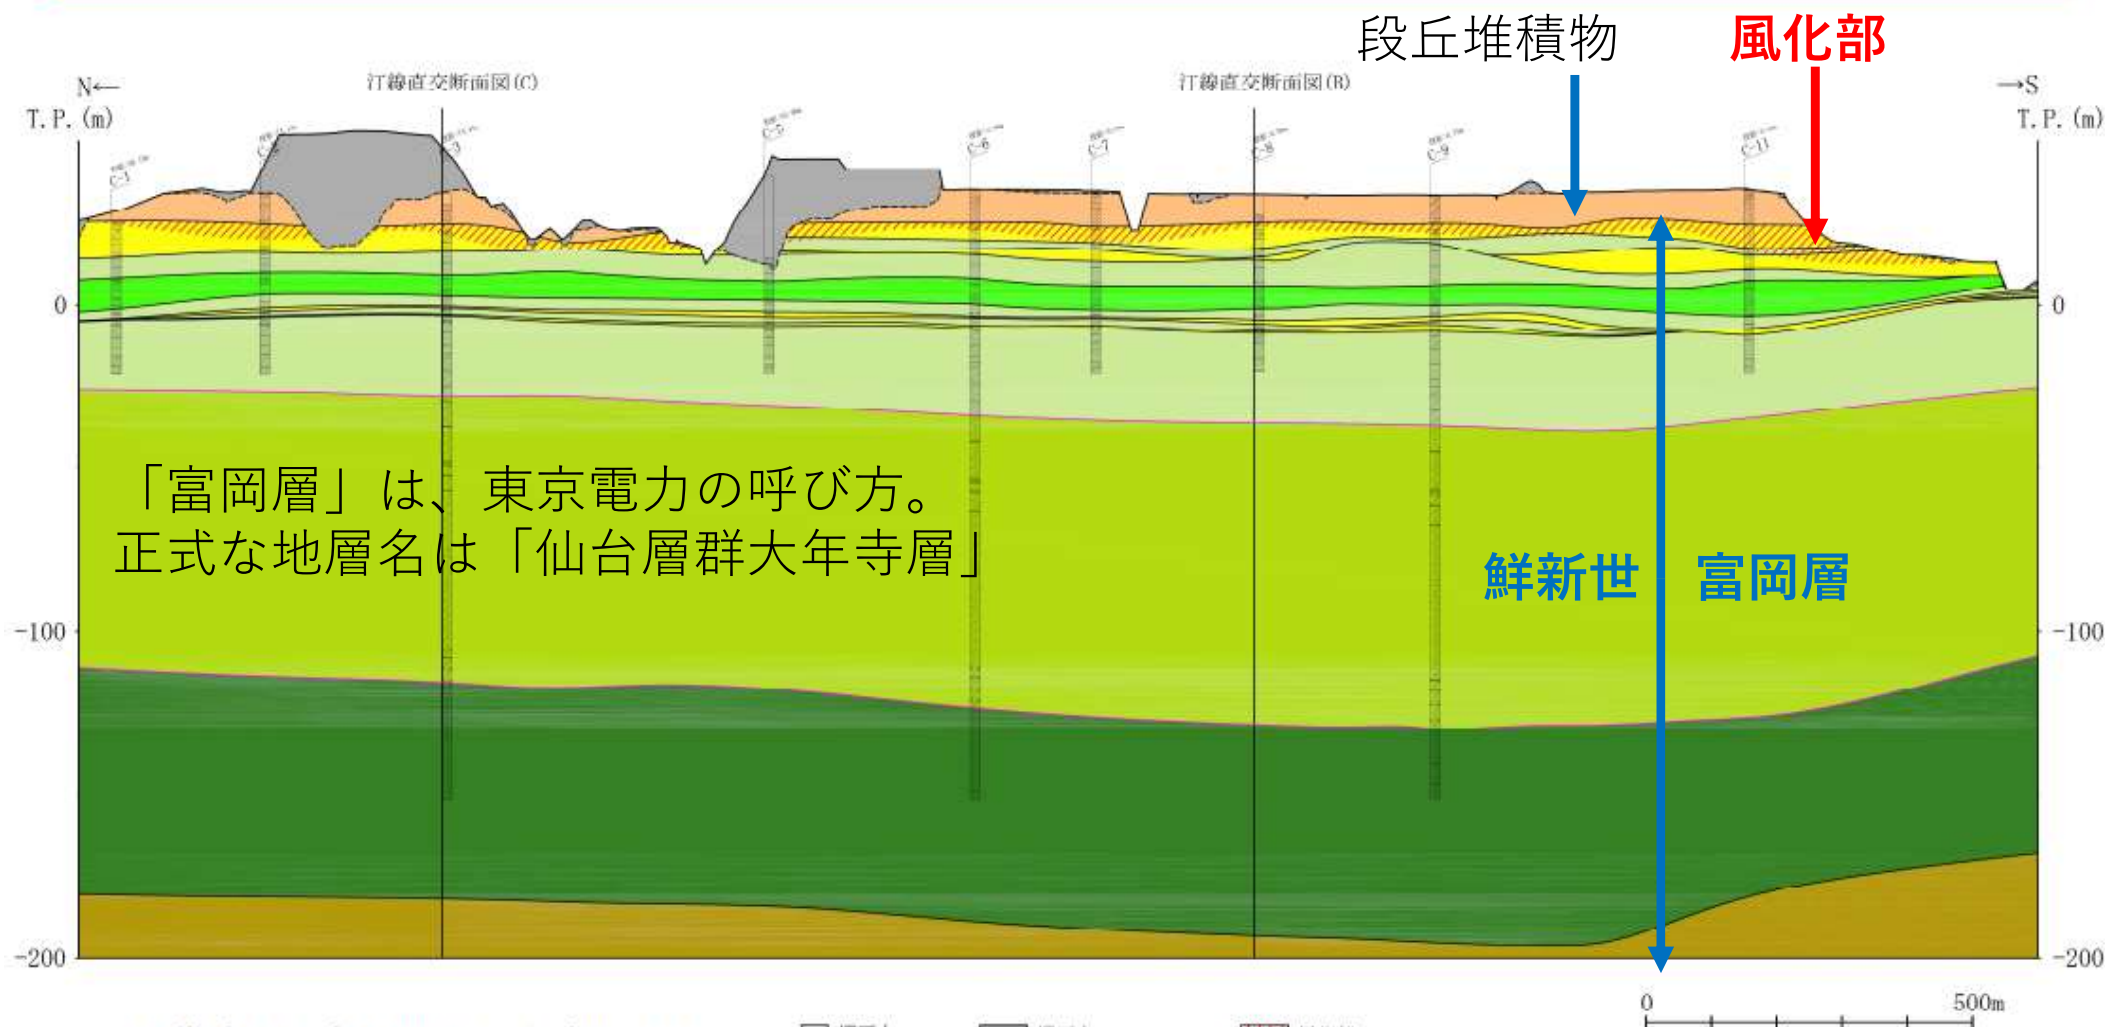
図 地質断面図 (汀線平行方向A-A)  
2023.04.25. 第9回特定原子力施設  
の実施計画の審査等に係る技術  
会合、資料1-1 (1/2), p. 4.

- 風化部は富岡層の上部に8m以下の厚さで敷地全域に分布する。

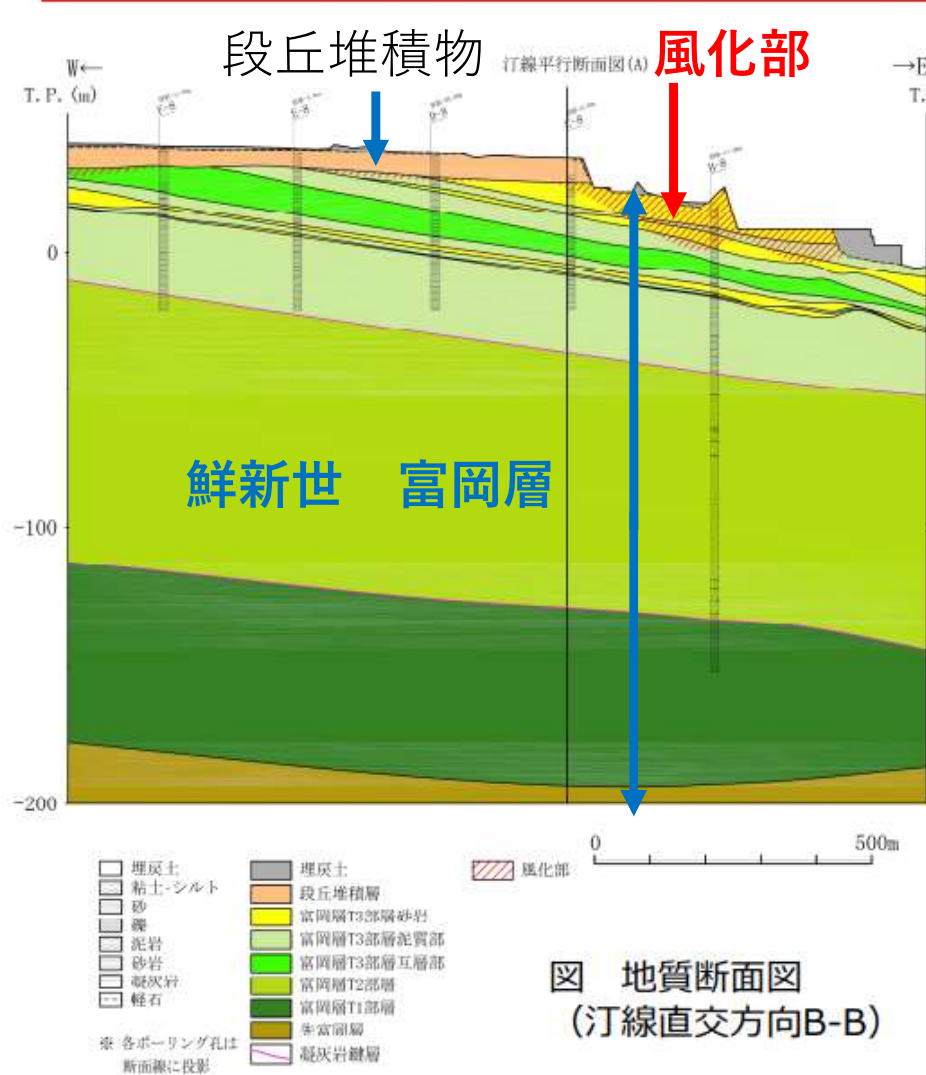
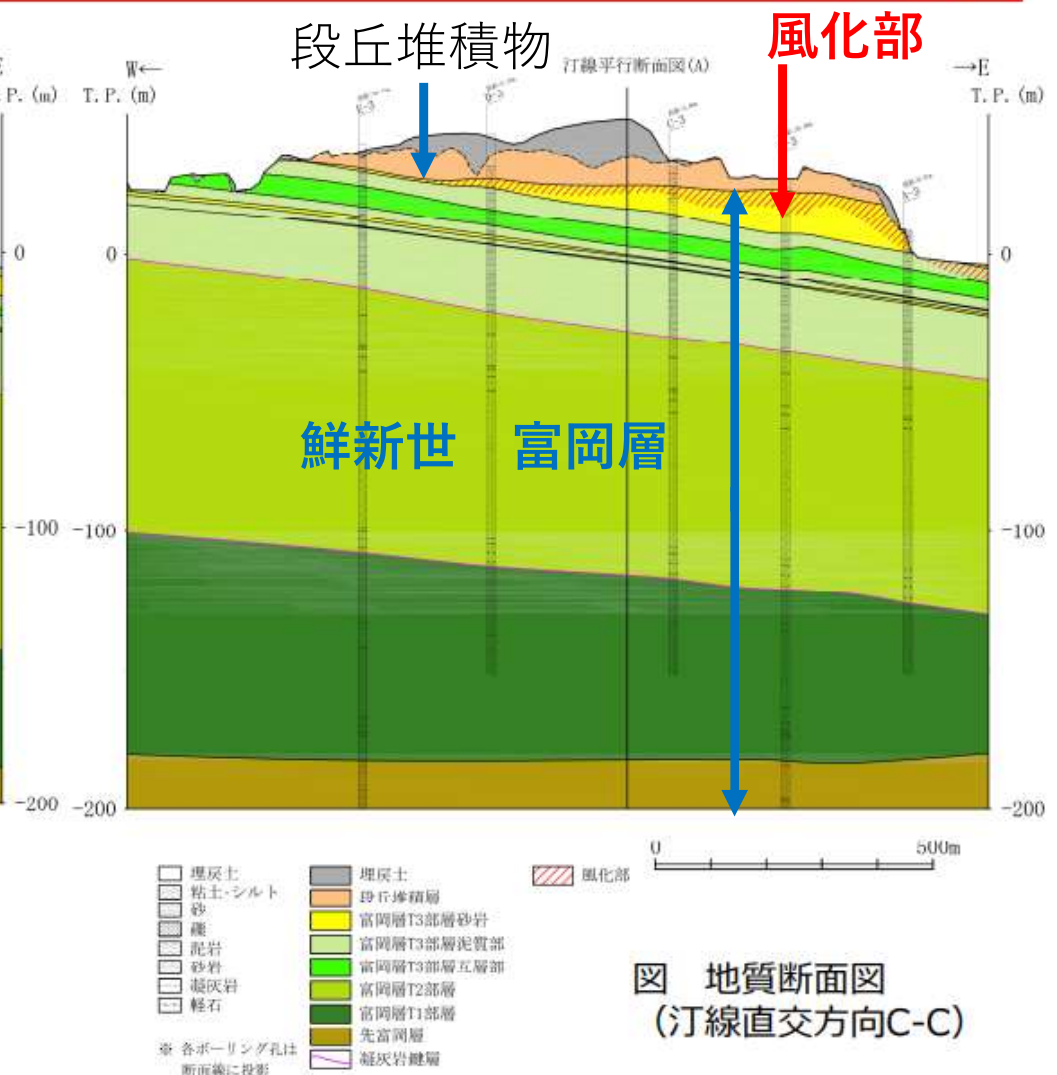
(東西断面)

➤ 風化部は富岡層の上部に分布し、海側（東側）に向かい厚くなる傾向が認められる。

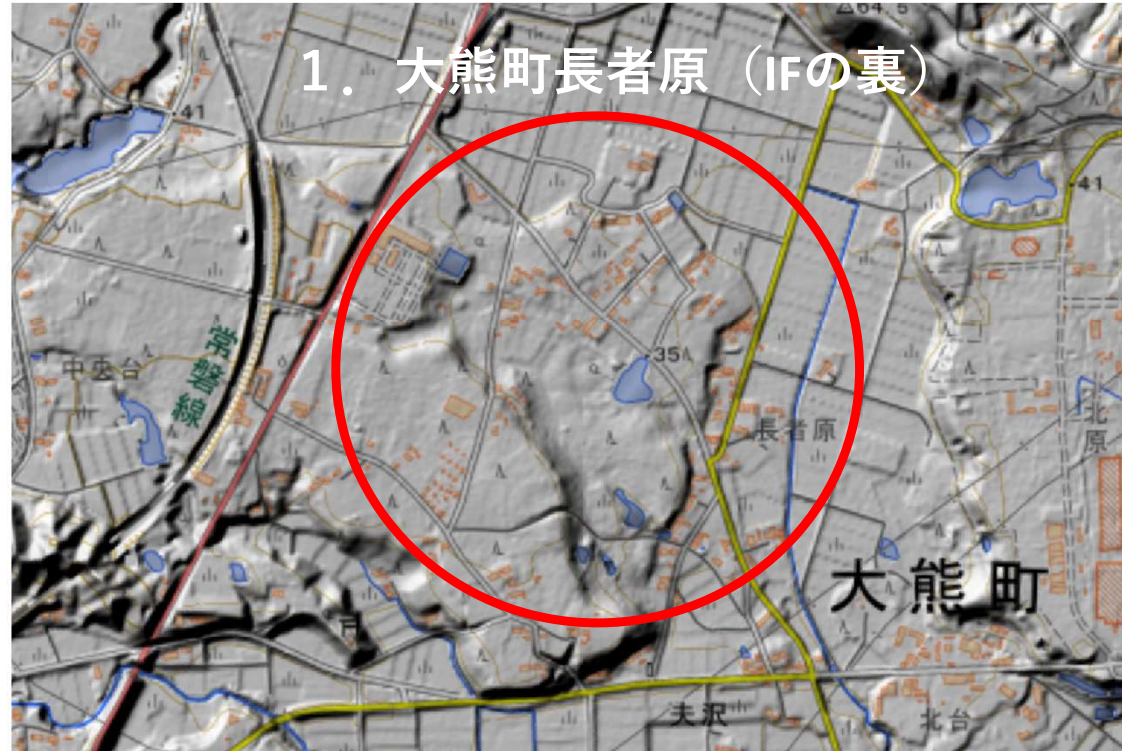
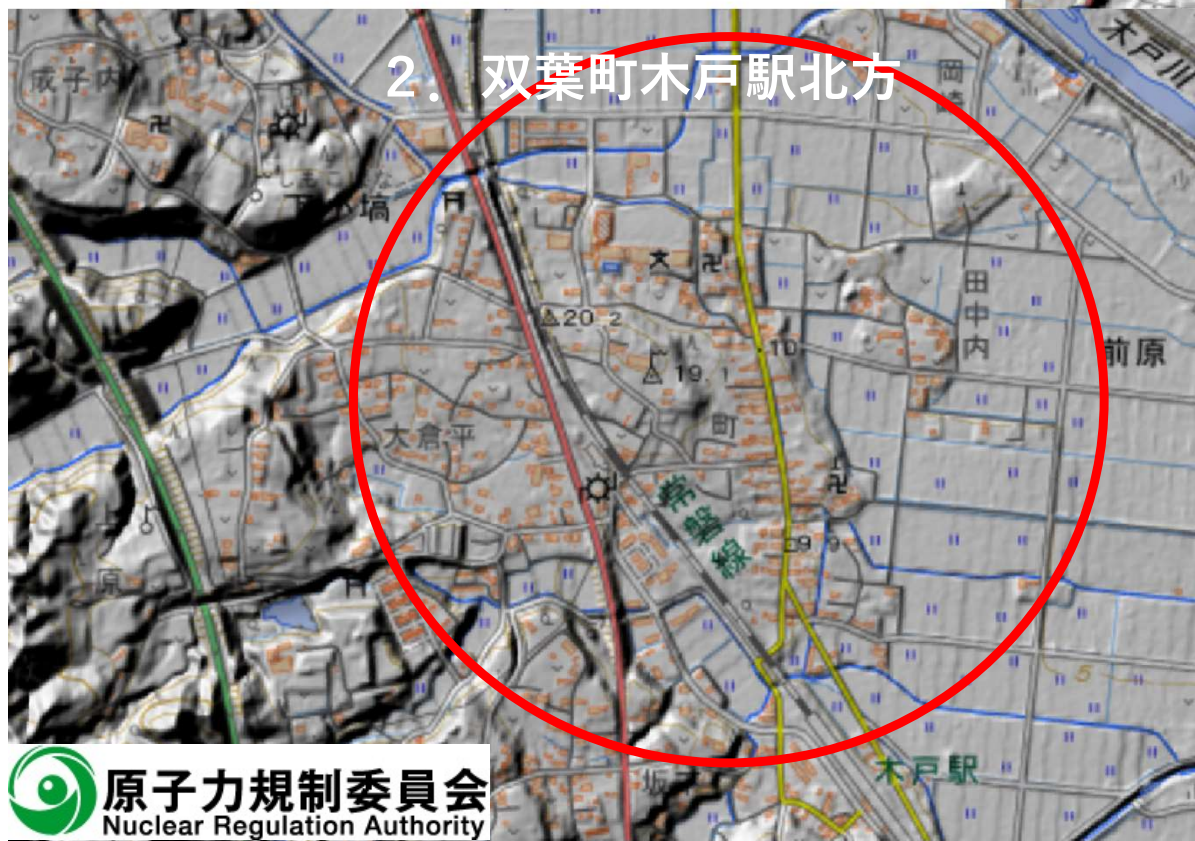
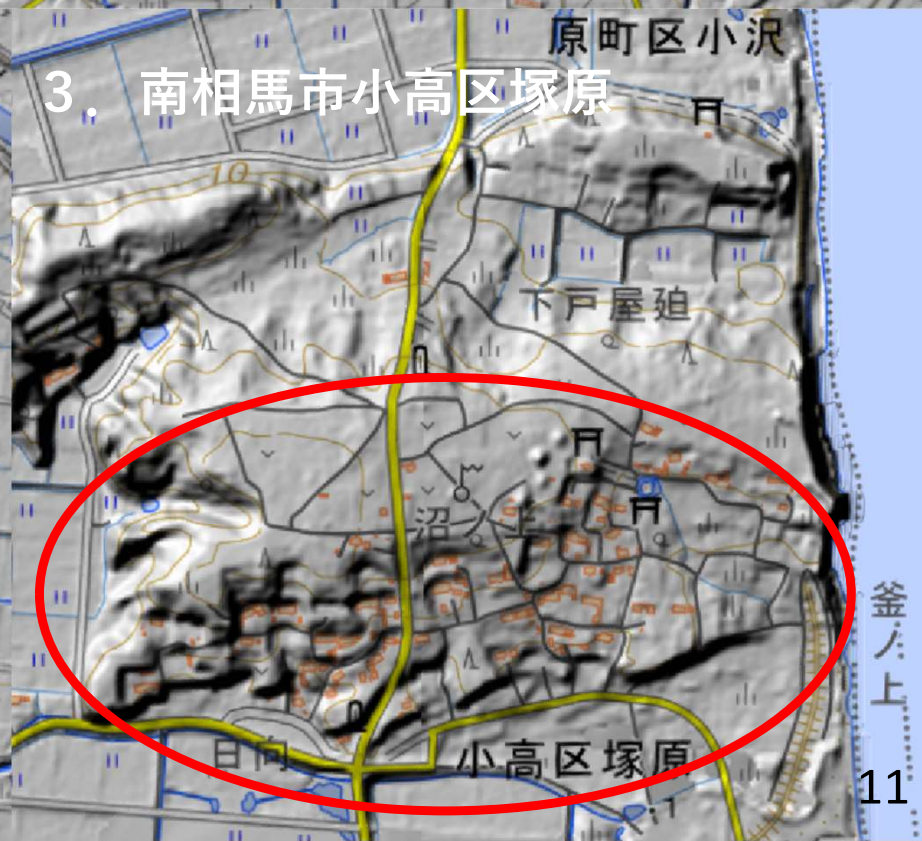
1. 大熊町長者原
2. 双葉町木戸駅北方
3. 南相馬市小高区塚原

福島県の太平洋岸の海成段丘に見られる、東台に類似する「地すべり地形」の例
