#### 東京電力福島第一原子力発電所における 事故の分析に係る検討会 第15回会合 資料1

# 福島第一原子力発電所3号機における水素爆発について

# 3号機原子炉建屋の損傷状況について

# はりの爆発応答解析による爆発規模の推定について

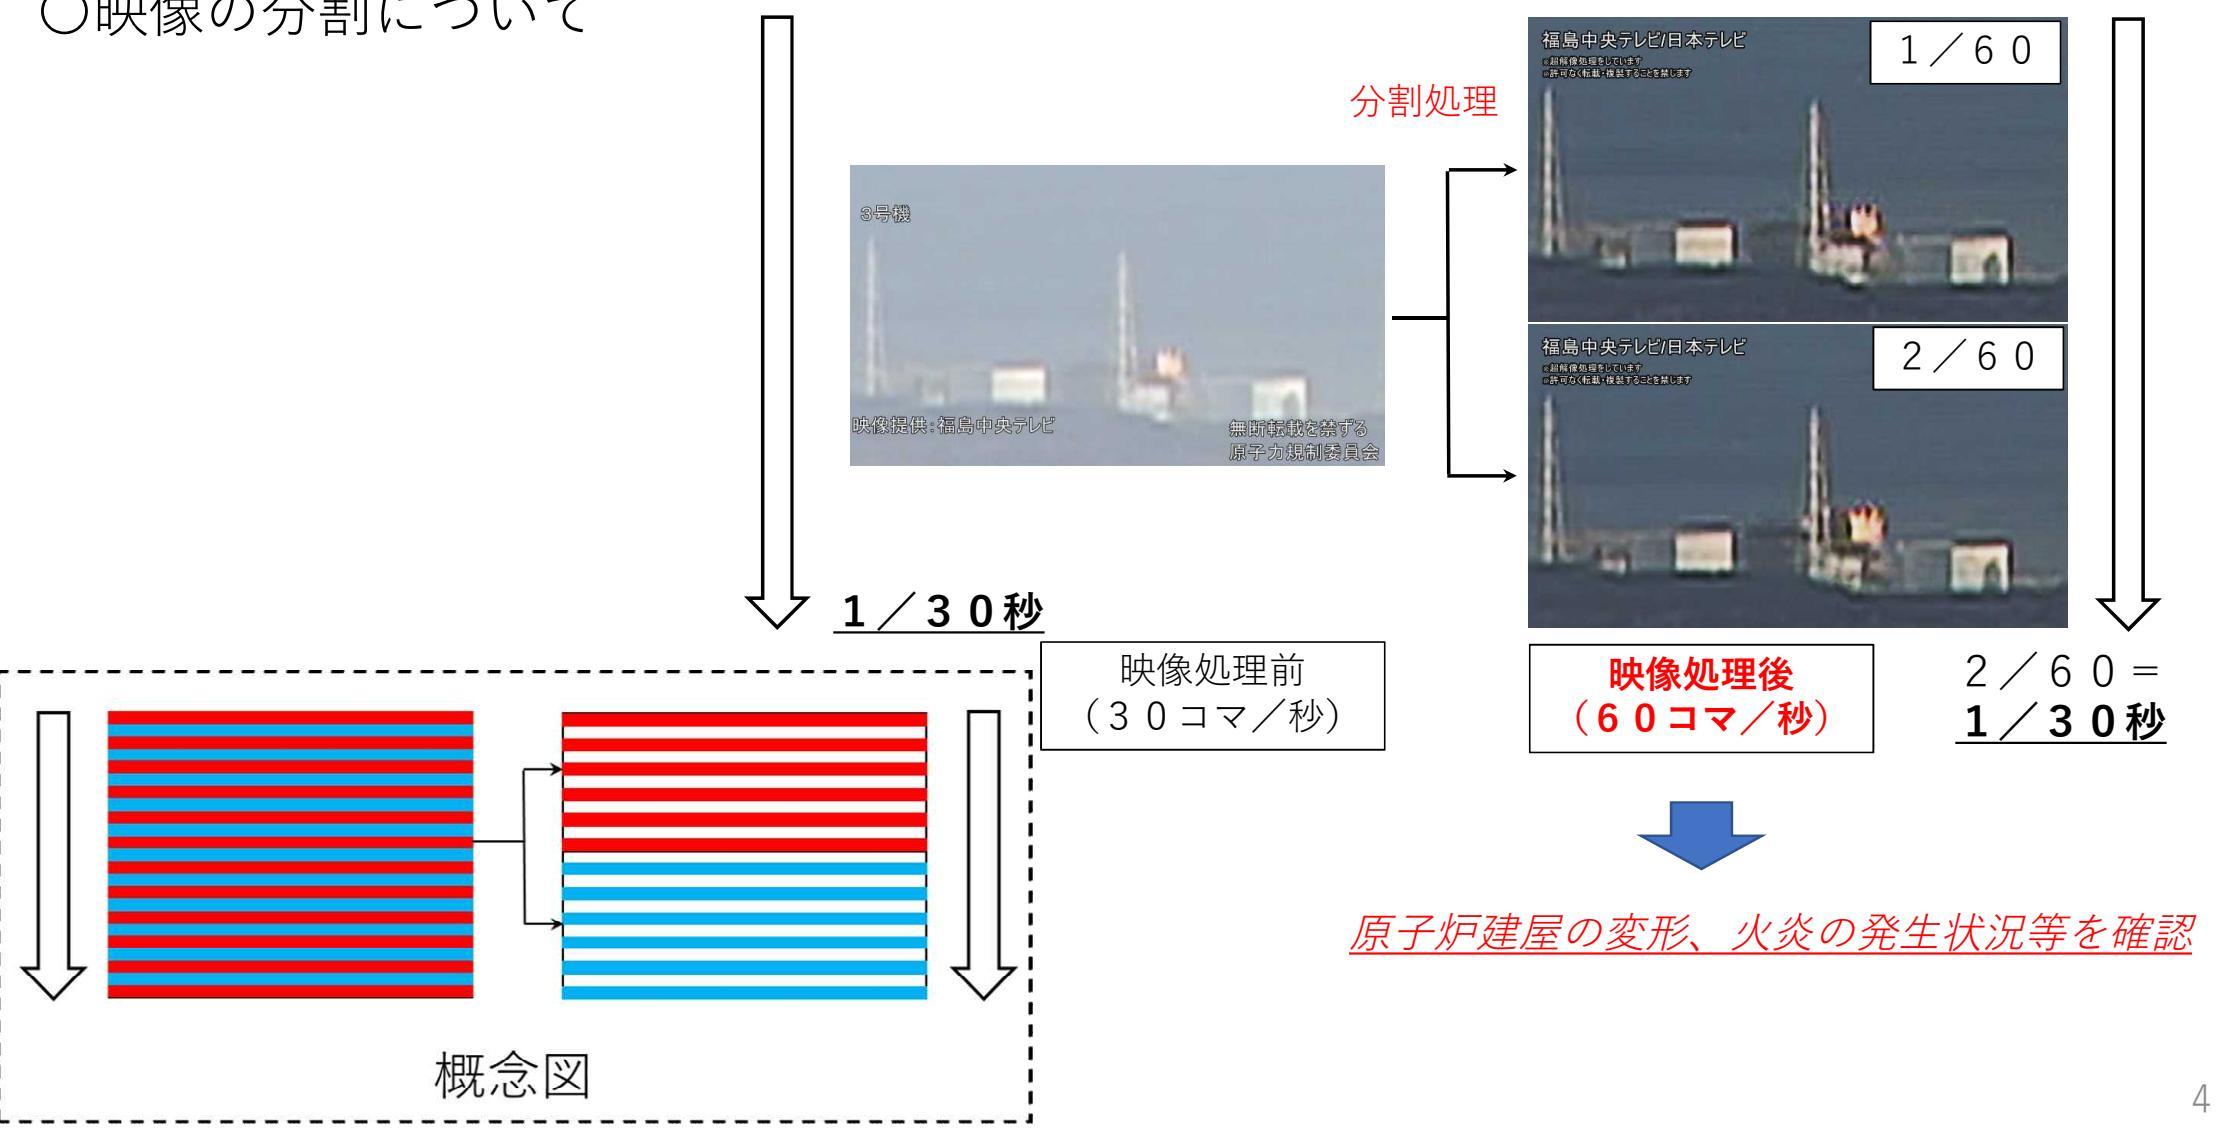
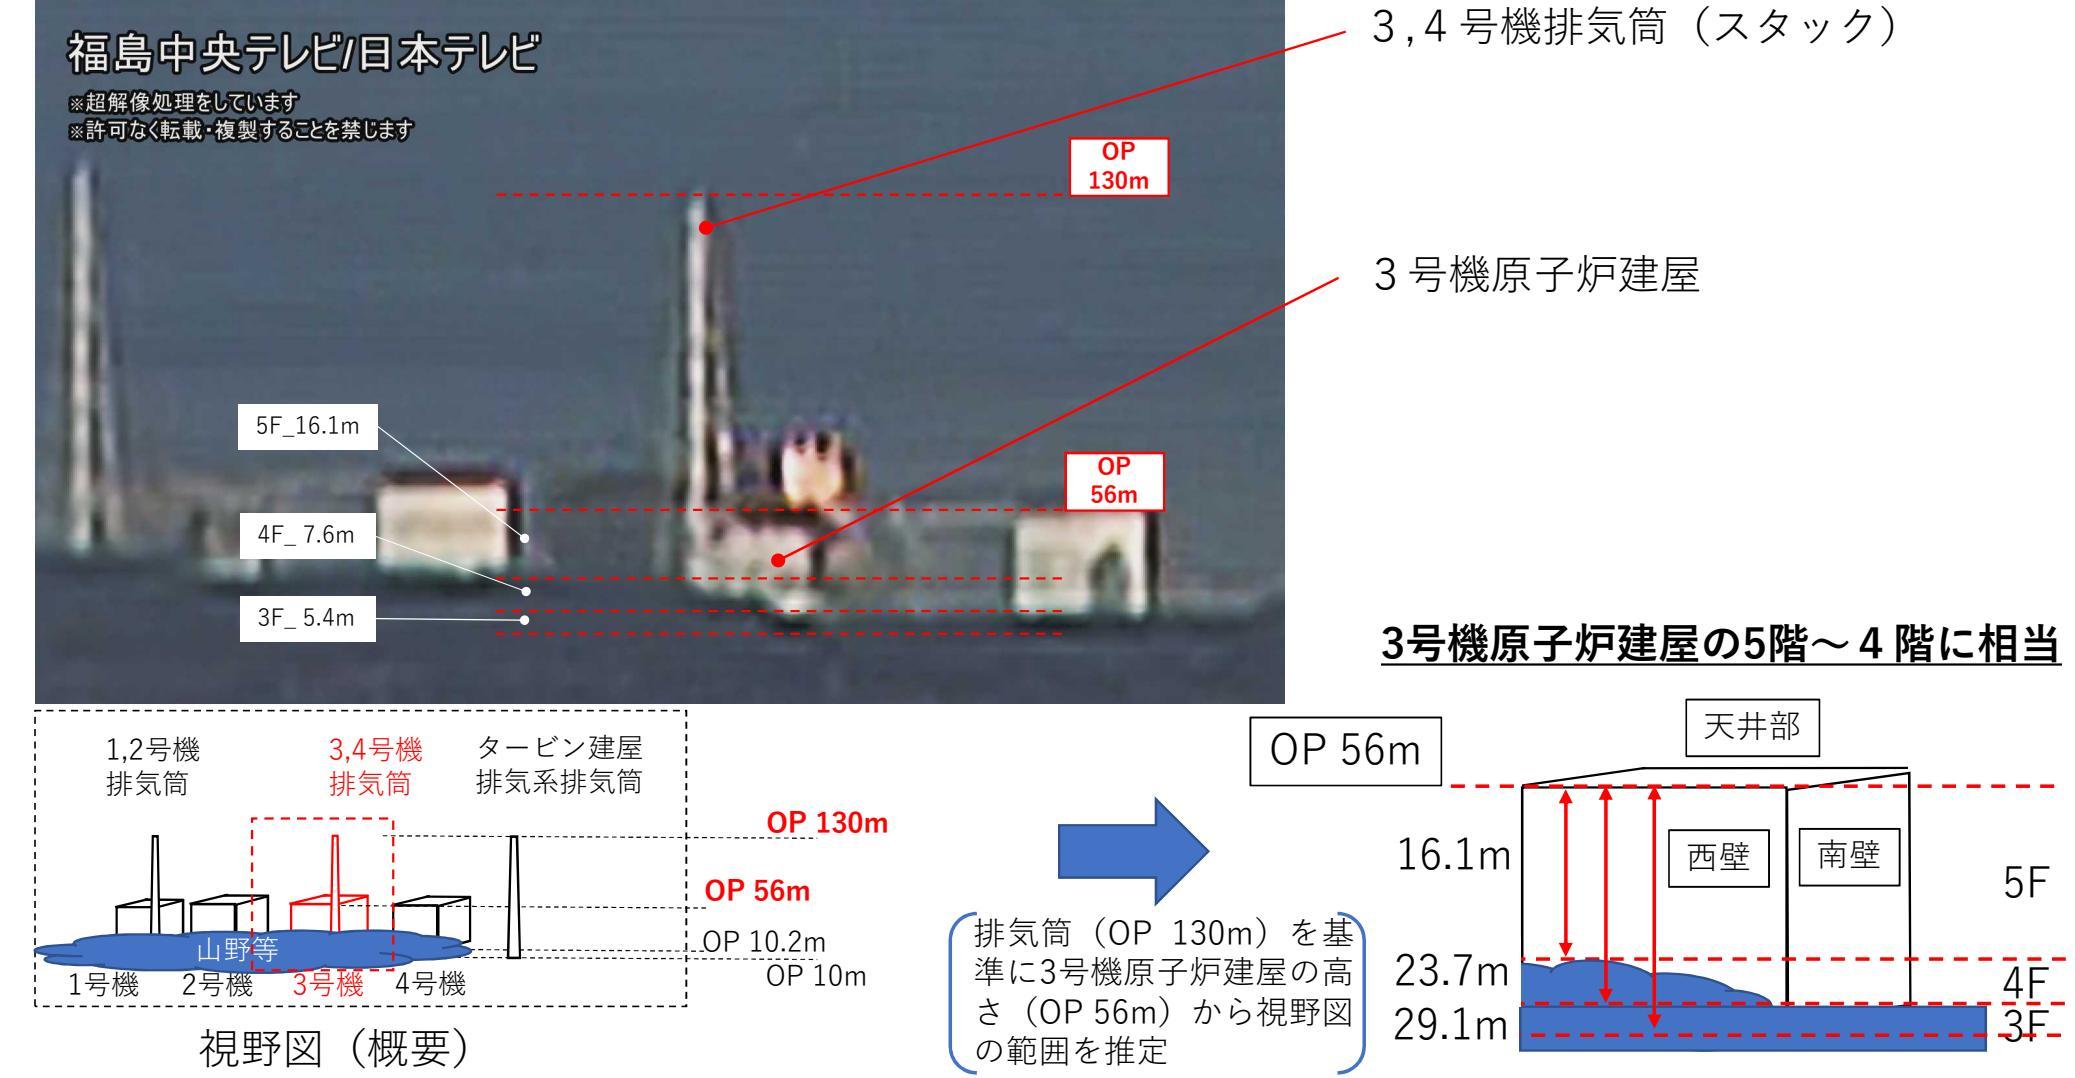
#### 【2011年3月14日11:01頃(3号機水素爆発発生時)】

・原子炉建屋の北西方向への変形開始
 ・建屋東南角4階天井高さ付近に小火炎
 (赤紫色)の発生

・建屋屋根東南部に火炎(黄橙色)が発生
 ・4 階部分から映像右方向に白煙放出
 ・建屋の北西方向への変形継続
 ・建屋北西角の北西方向への膨張開始
 ・建屋南壁の崩落開始

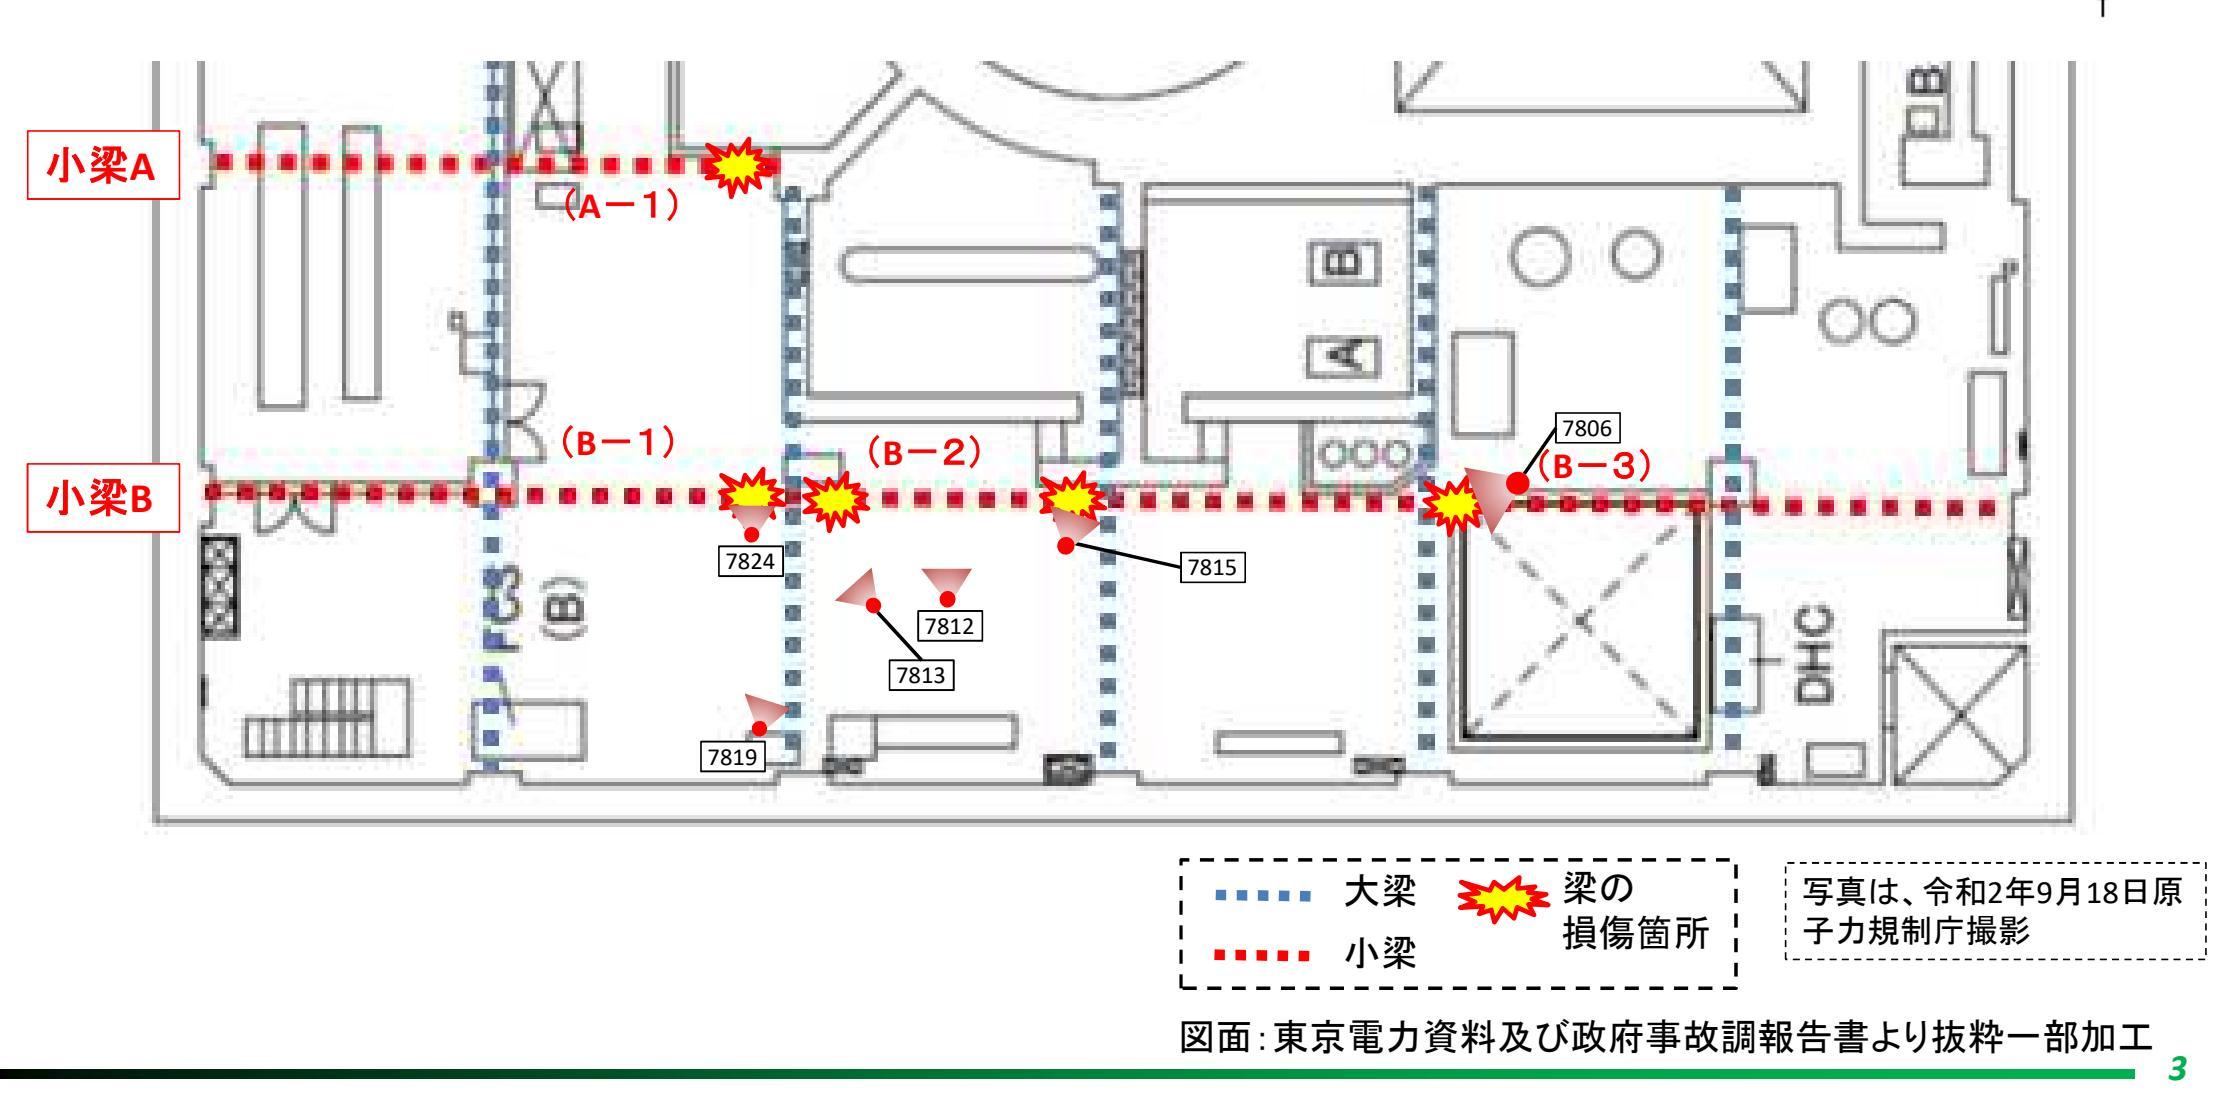
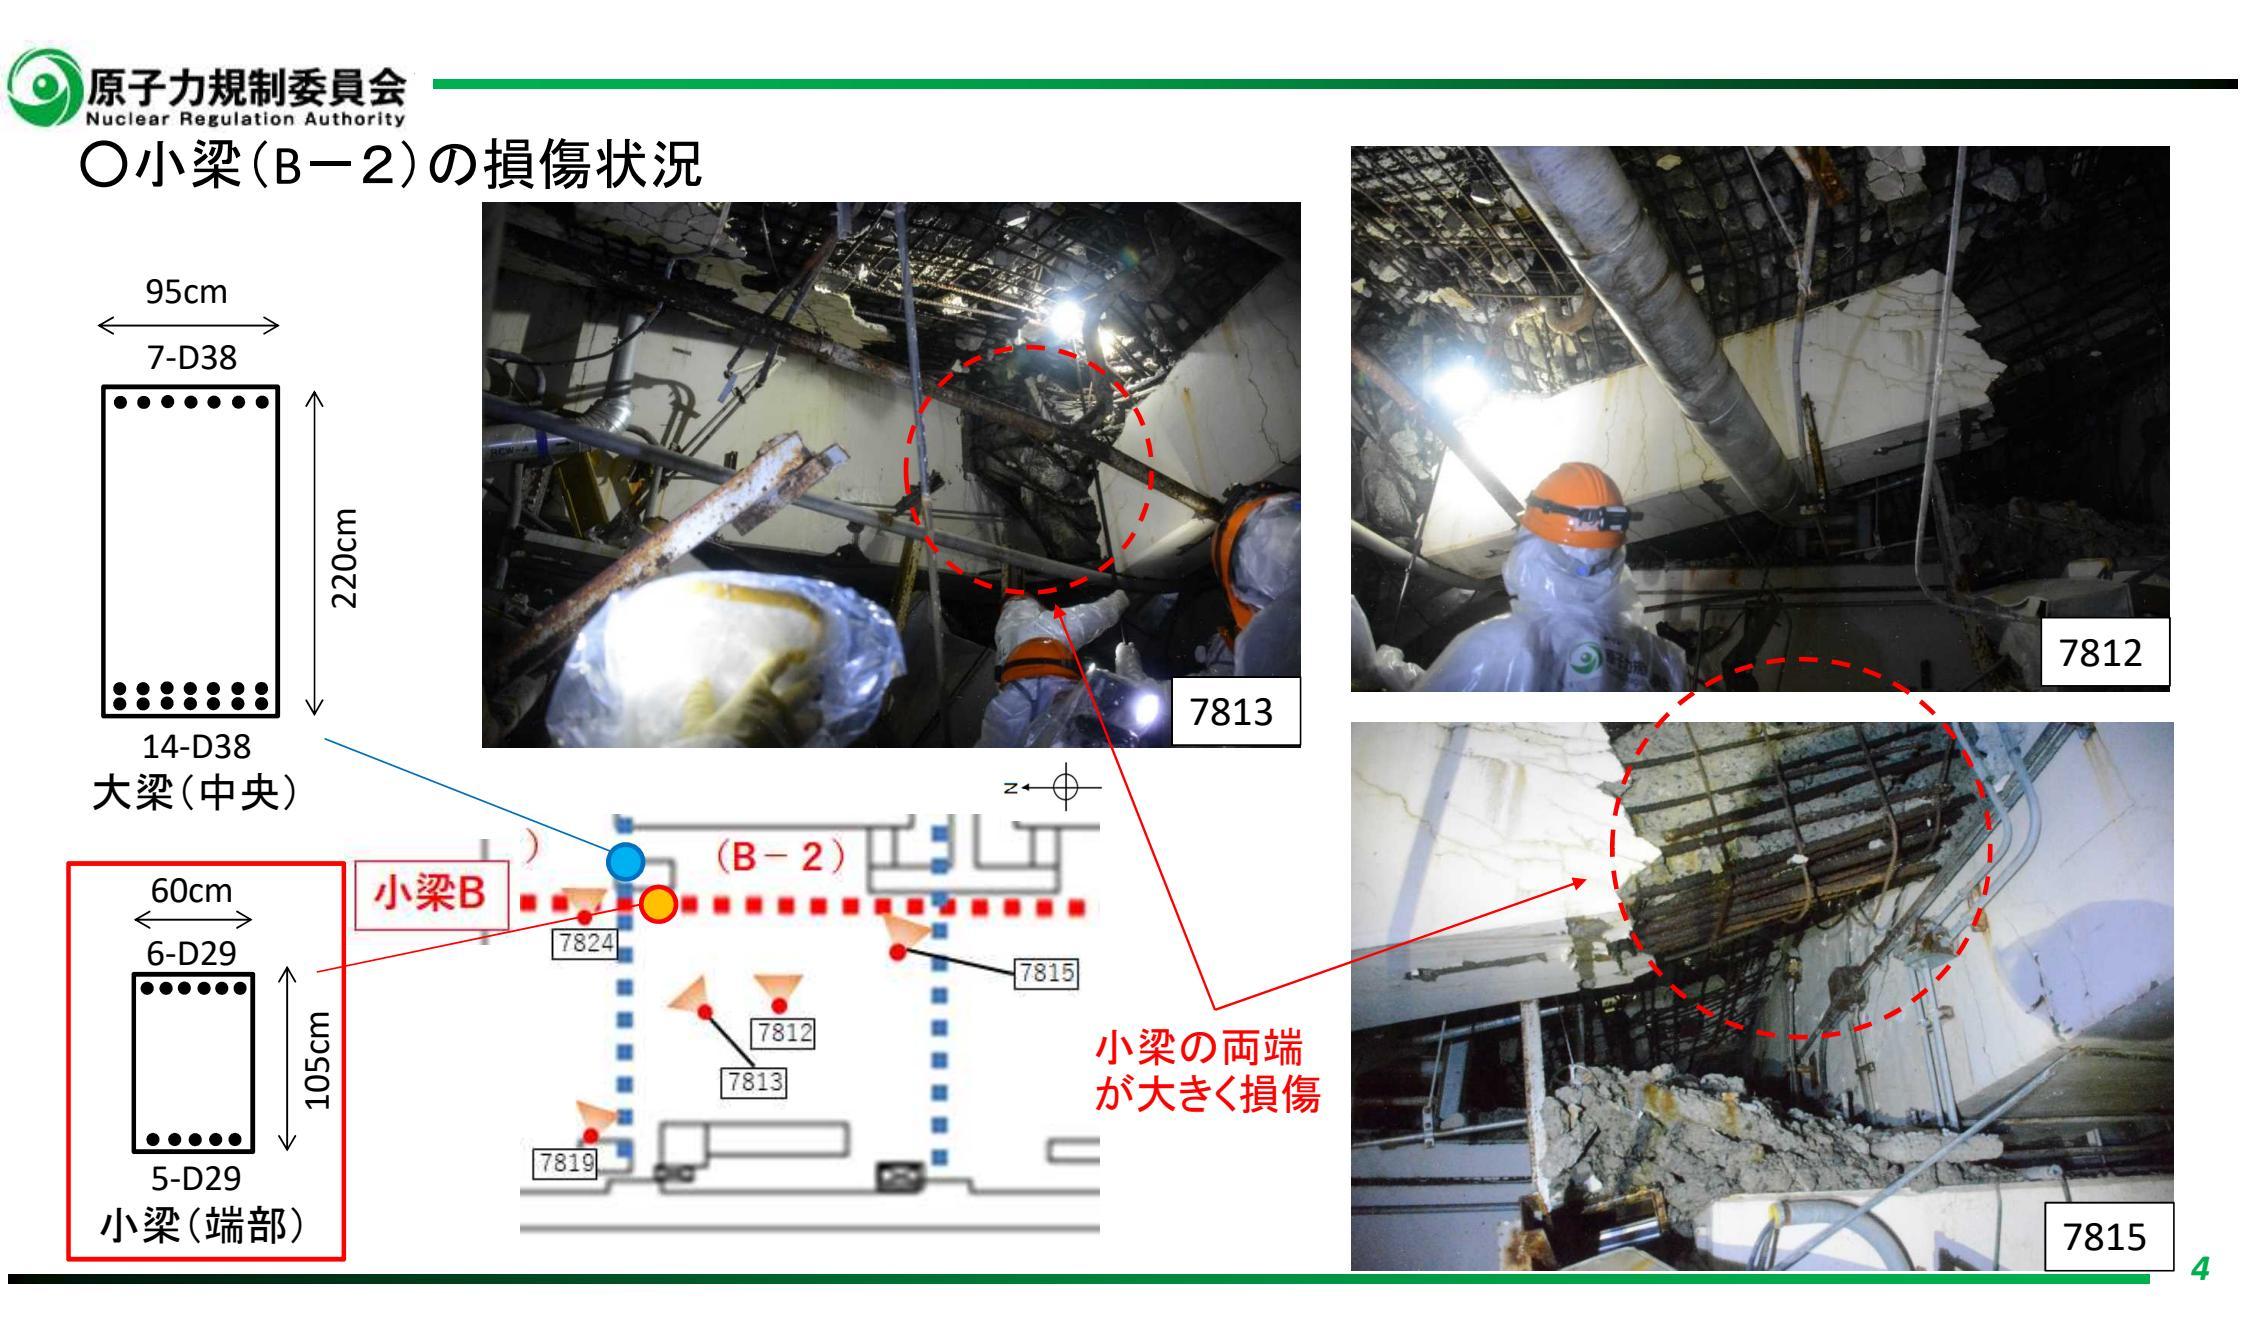
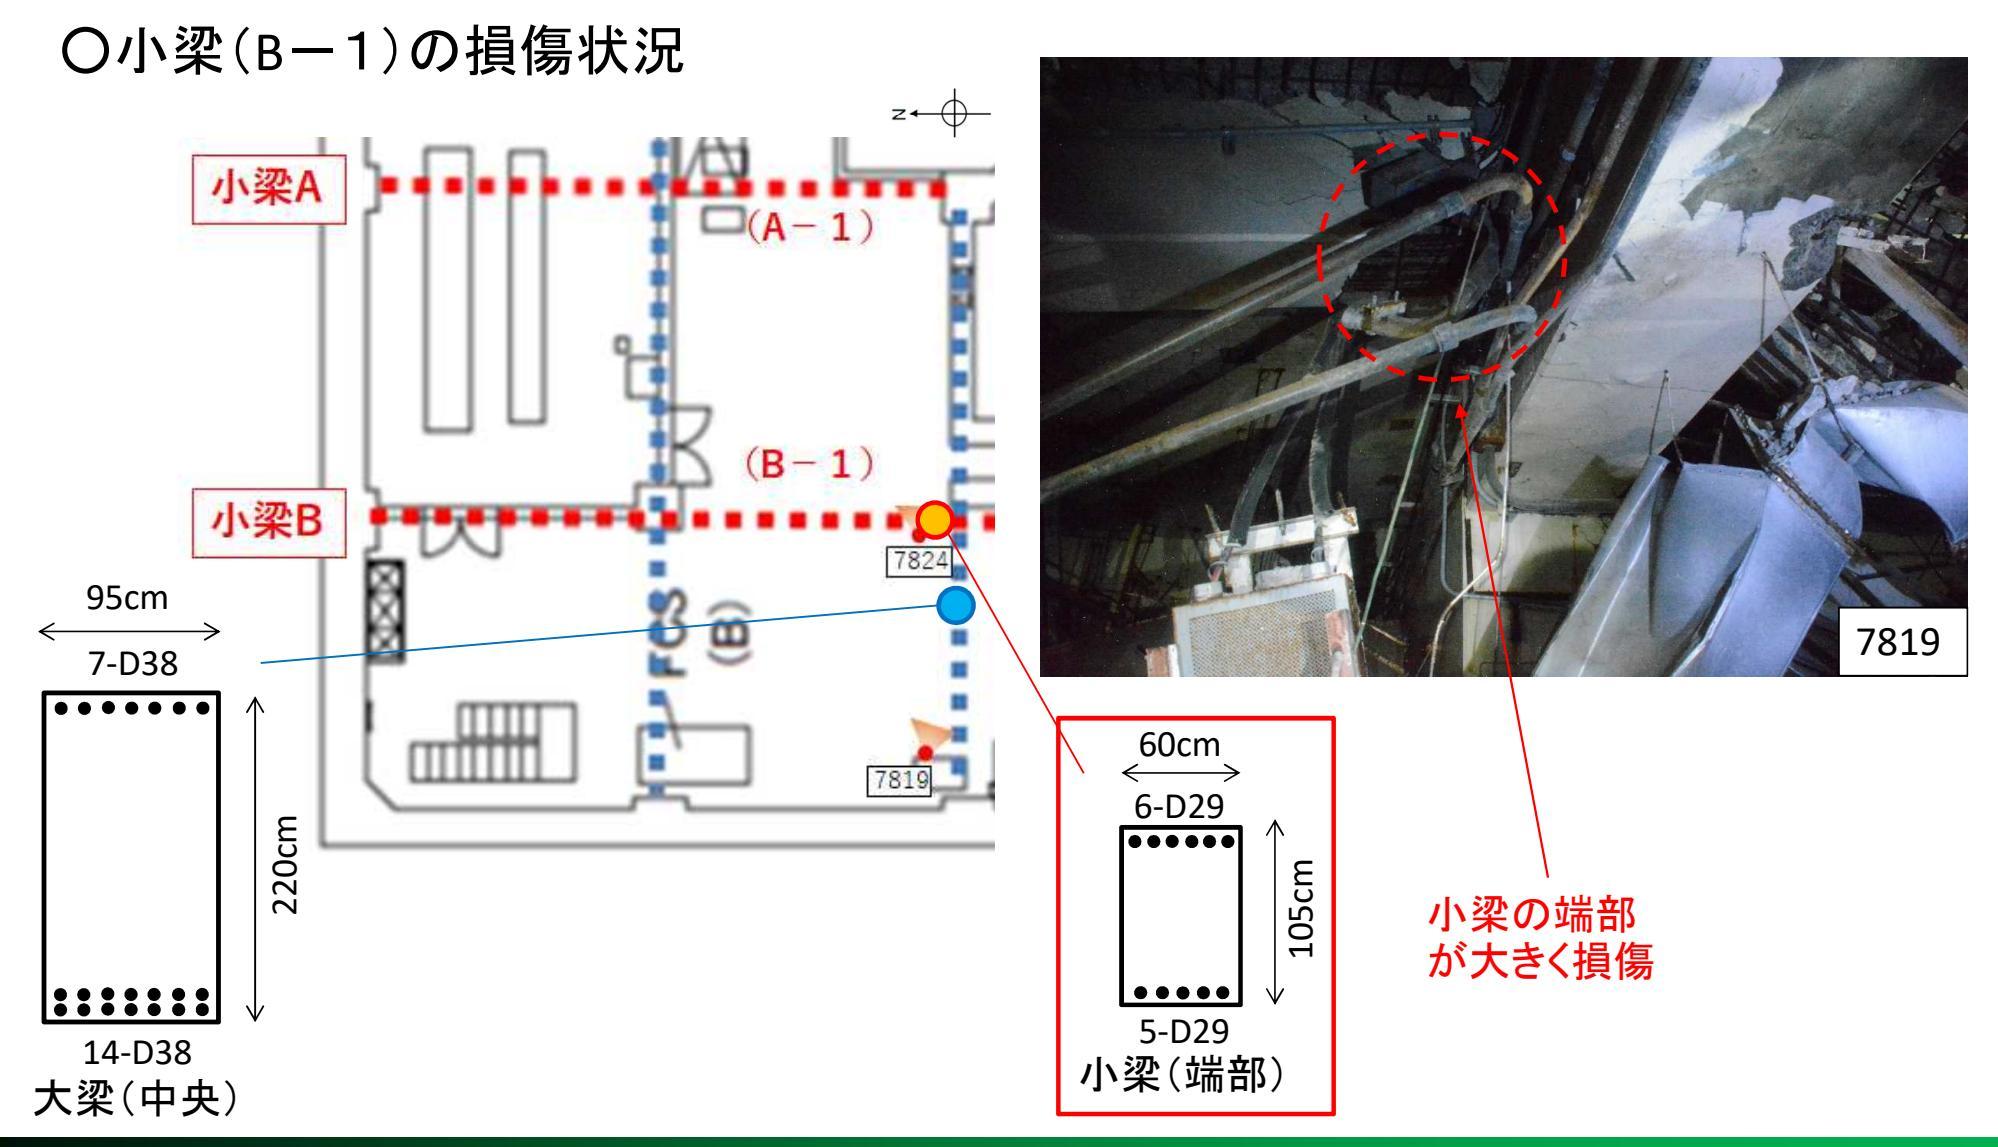
#### O3号機原子炉建屋3階小梁(A,B)の損傷状況

3階西側中央部付近で小梁の両端部が大きく損傷しており、損傷状況から

「<u>せん断破壊</u>」と考えられる。

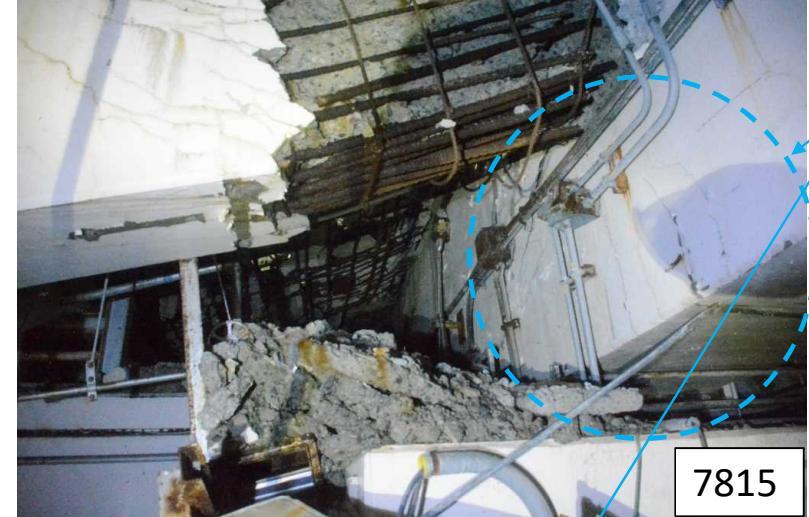
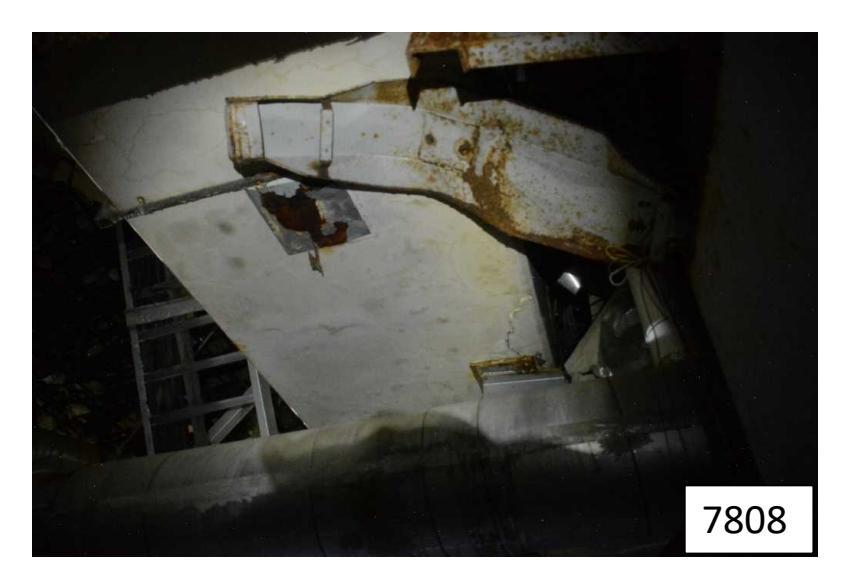
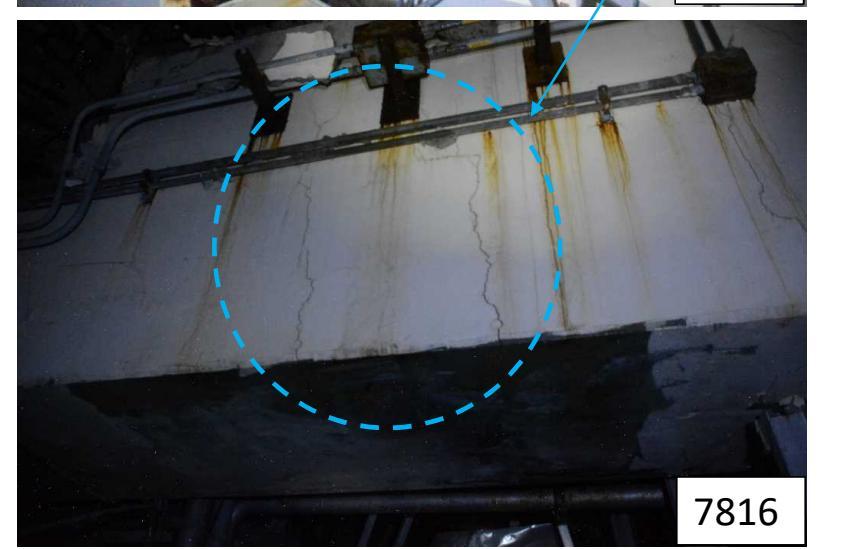
#### O3号機原子炉建屋3階大梁(A,B,C)の損傷状況

3階西側中央部付近で大梁の中央部付近で梁下面に向かってひび割れが発生

しており、損傷状況から「曲げ破壊」と考えられる。

大梁の下面に向 かってひび割れ、 <sup>1</sup> 表面塗料の剥離 等

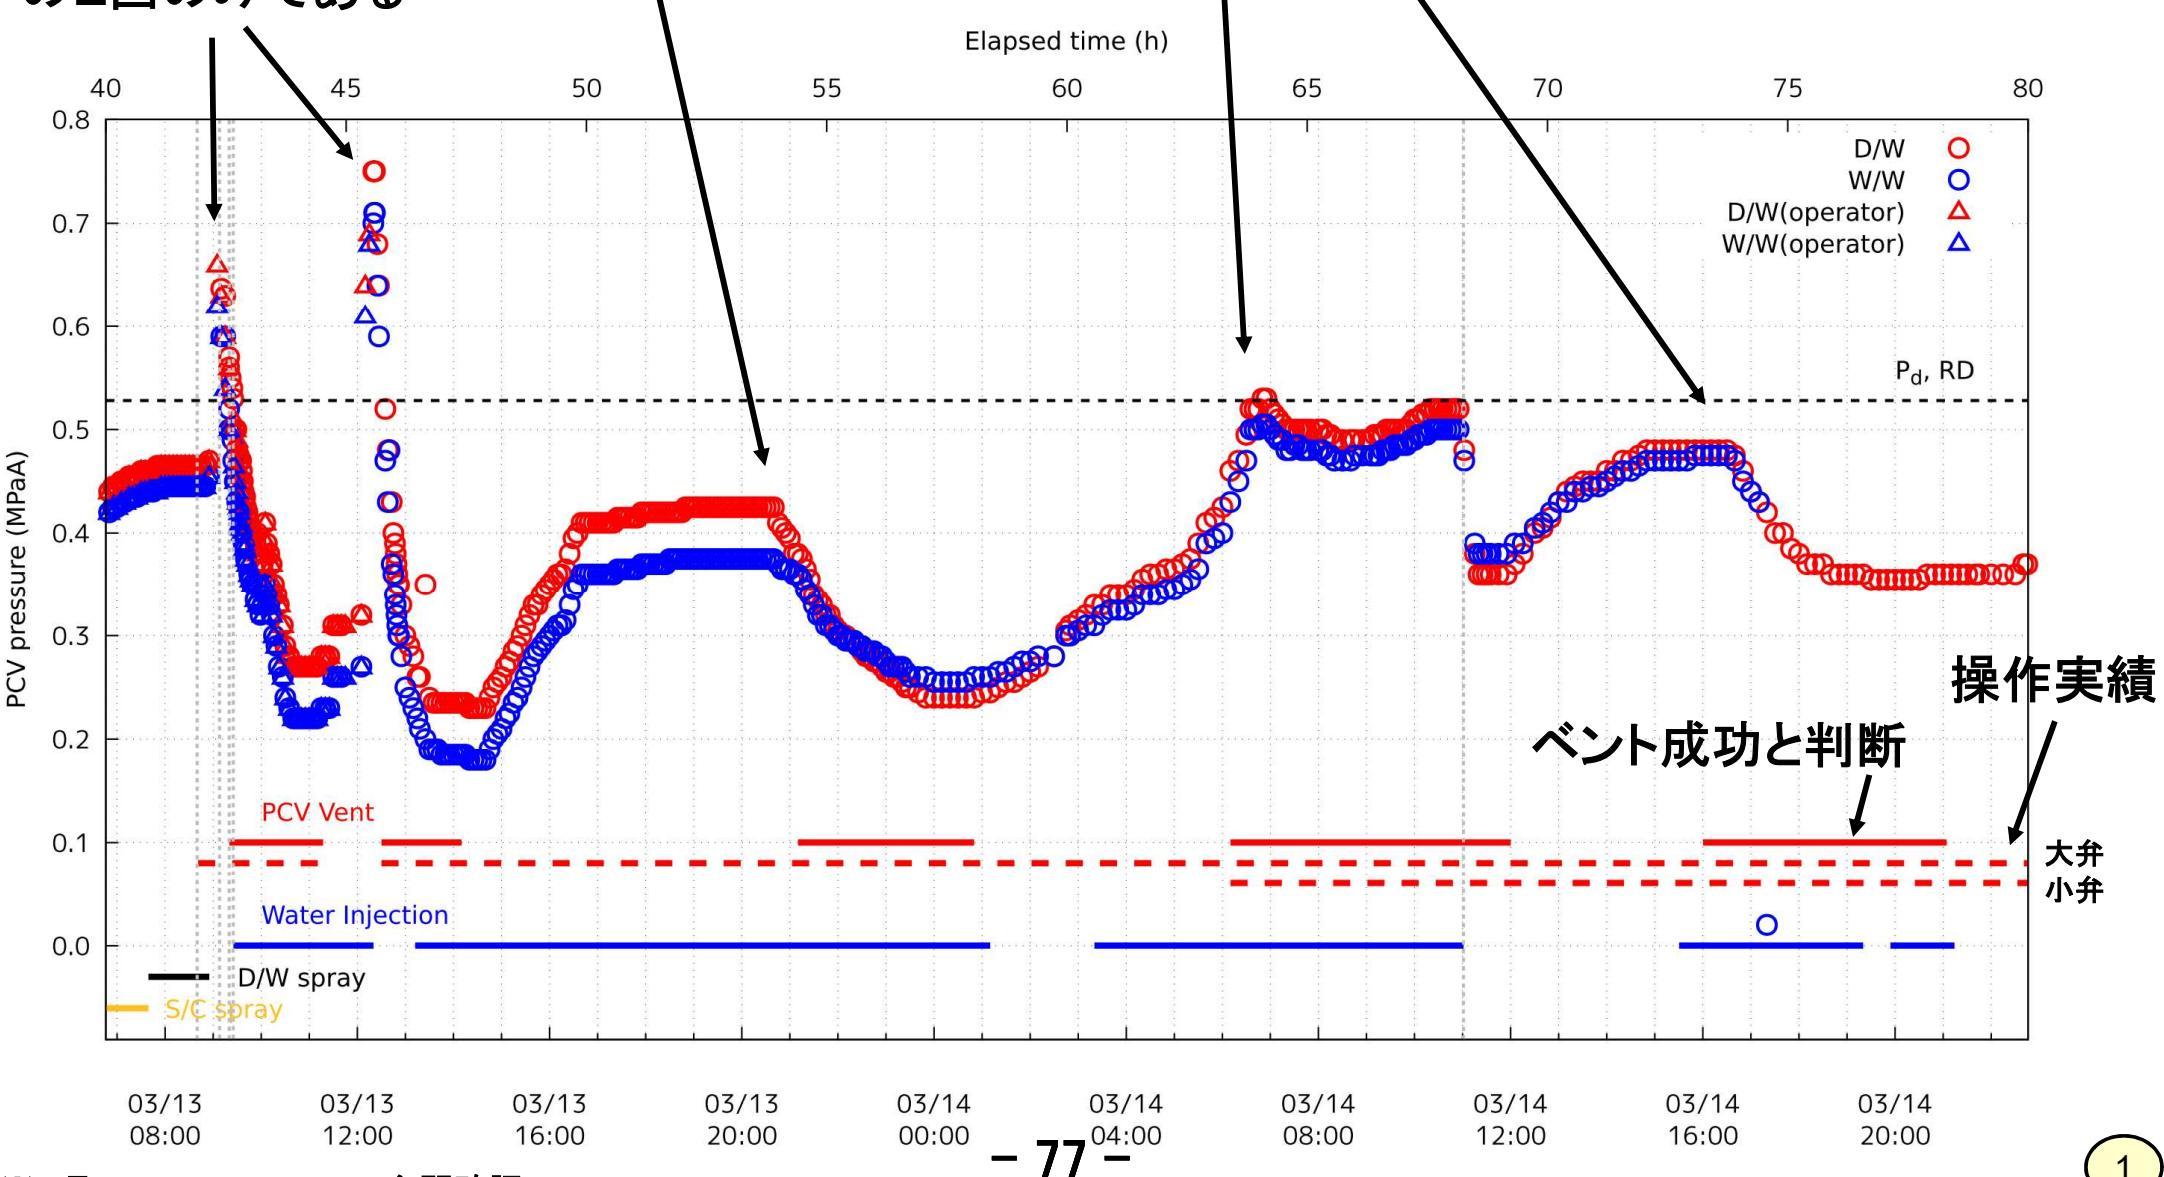
# 3号機のPCV圧力

事故後は、PCVベントによってPCV圧力が低下したと判断されていたが、成功したのは最初の2回のみである

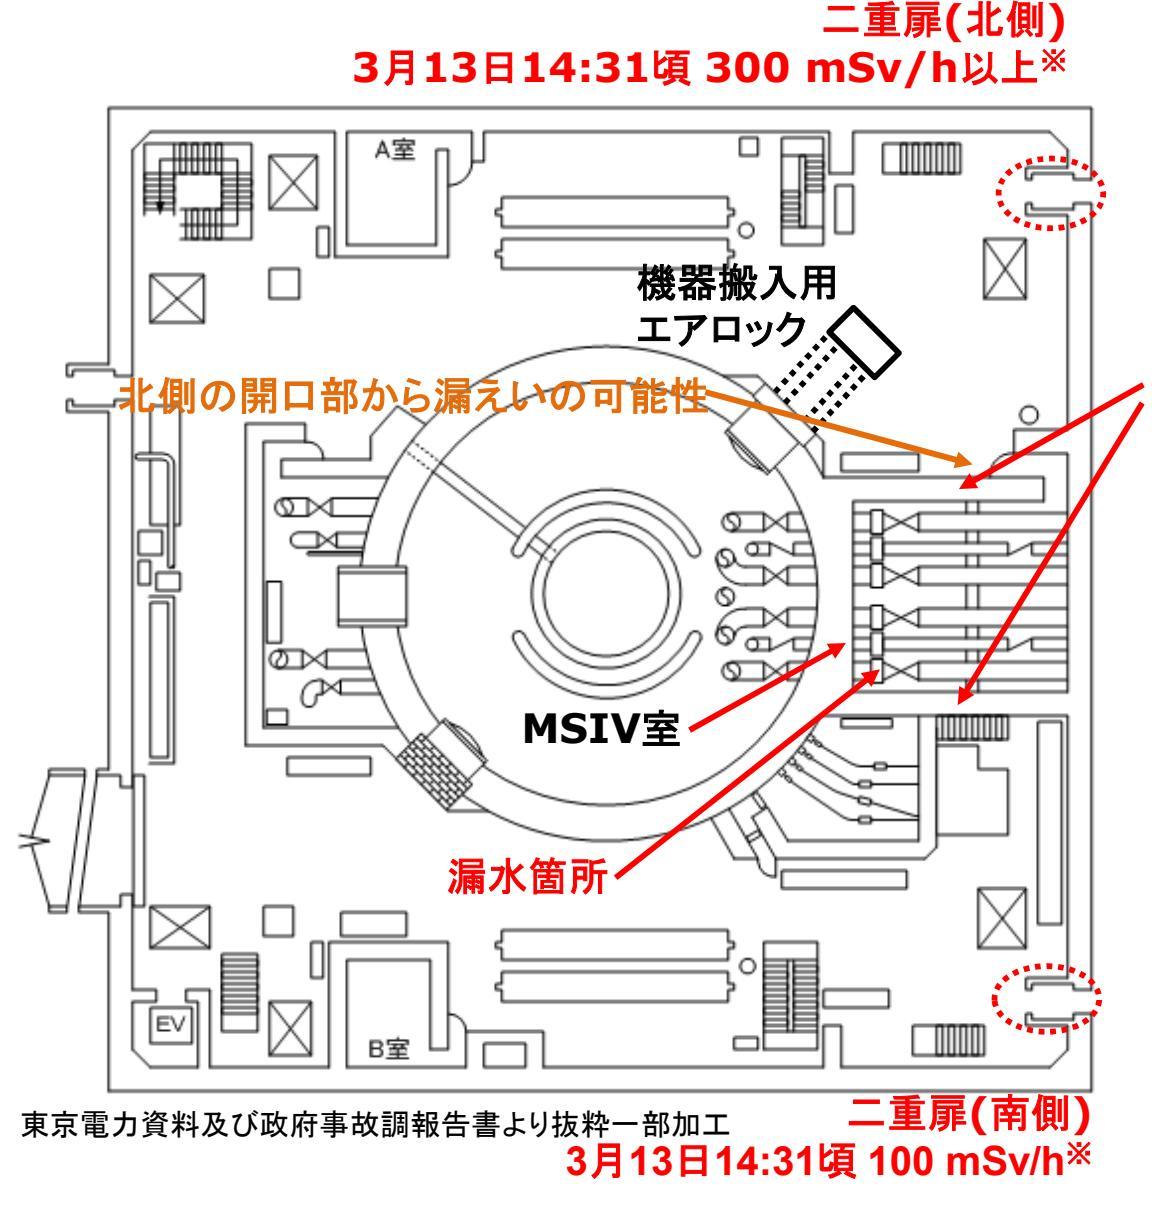
3号機格納容器からの漏えい

MSIV室の北側と南側上 部にブローアウトパネル が設置されている

- 3号機で測定された建屋内線量は、1号機での測定 結果と同程度であったが、他方、ベントガスが逆流 した4号機での測定結果の数分の1程度でもあり、 4号と同様にベントガスの逆流の可能性がある
- 当時の現場の状況からは、PCVからの漏えいが示唆されるが、ブローアウトパネルの状態確認等、3
   号機での追加調査が必要
- ただし、その後のPCV圧力の推移から、漏えいが 発生したとしてもプラントの圧力挙動に影響を及ぼ す規模ではなく、微小な漏えいと考えられる

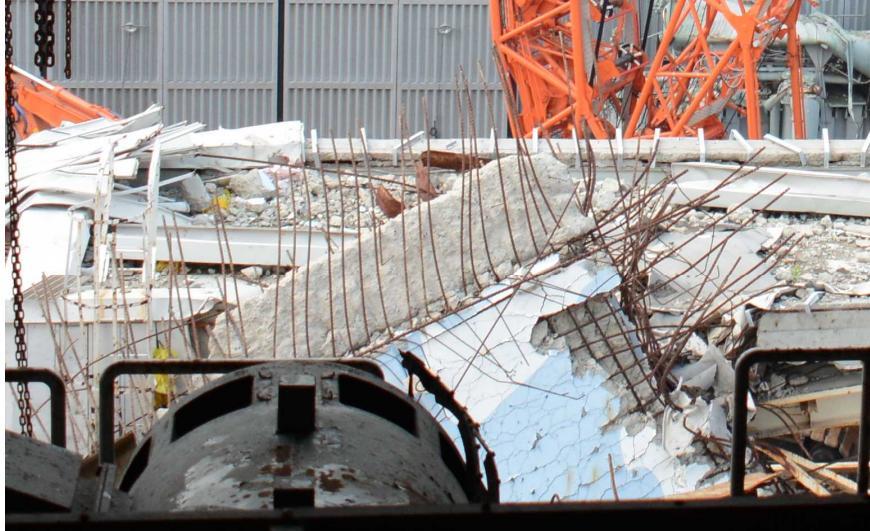
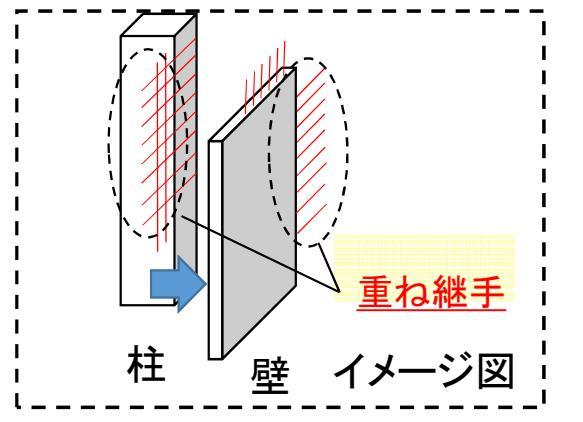
【原子炉建屋4階北側】

4号機原子炉建屋5階~3階の外壁の破損状況及び落下した外壁の状況等 からは、外壁と柱及び外壁間の重ね継手部から破損していると考えられる箇 所が確認される。
