資料1-2

大飯発電所 3号機 加圧器スプレイライン配管溶接部の調査結果 (データ集)

関西電力株式会社 2020年12月24日

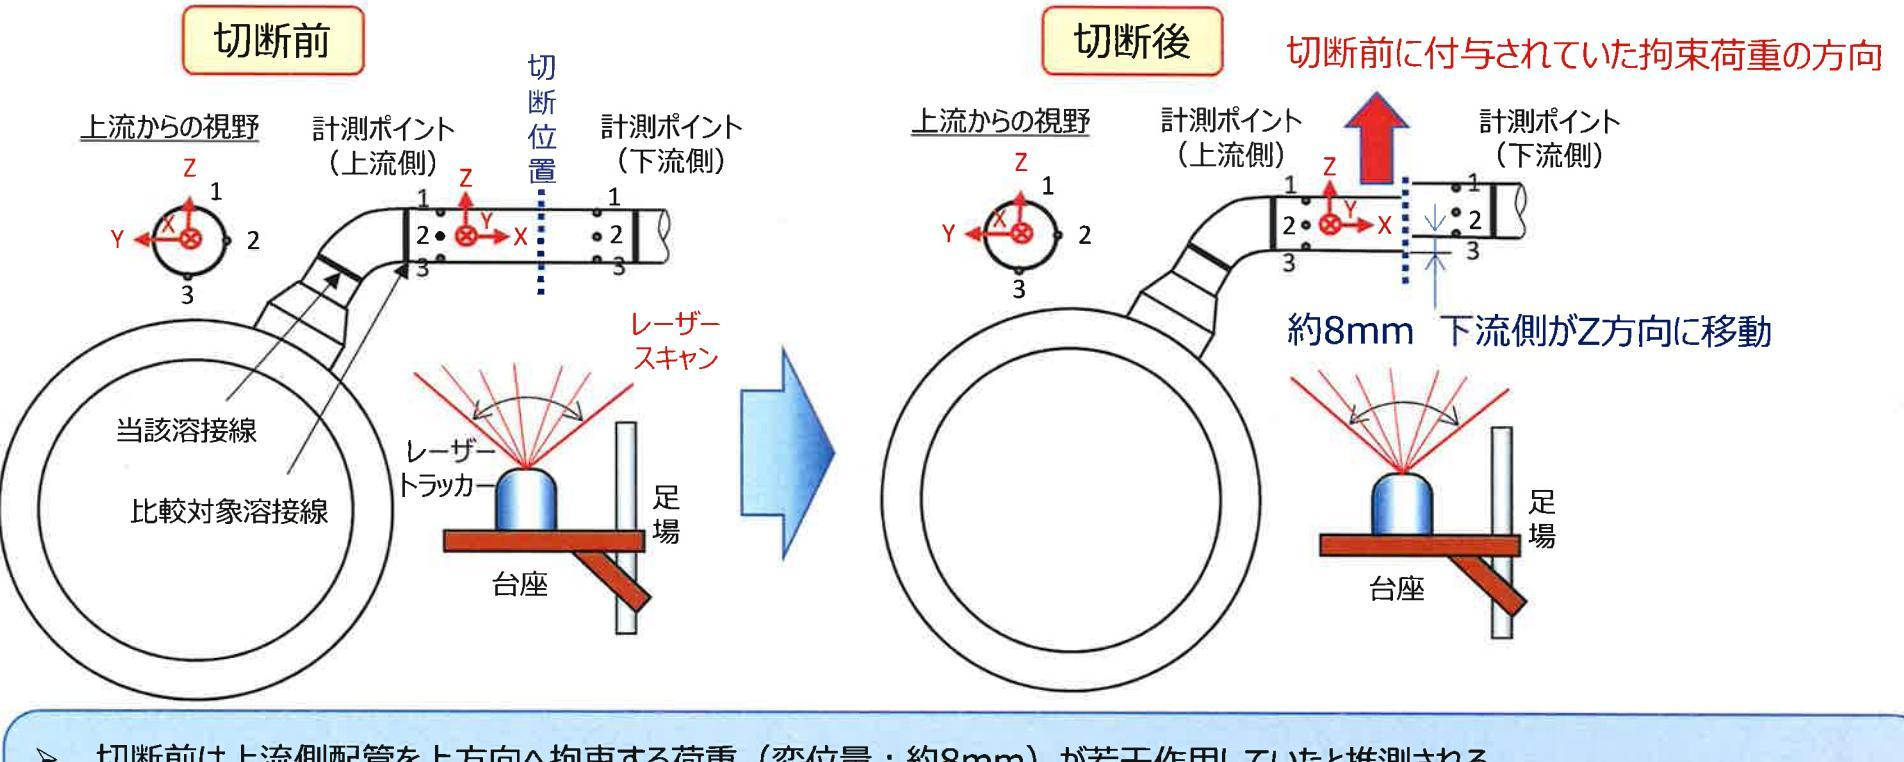
加圧器スプレイライン配管切断時の変位確認結果

切断の前後で、MCPに接続されている上流側の変位量はほぼ無かったが、下流側については、Z方向(上方向)に、 約8mm変位した。

切断前は上流側配管を上方向へ拘束する荷重(変位量:約8mm)が若干作用していたと推測される。

出力運転時の発生応力約100MPaに対して、約8mmの変位量が与える応力は、出力運転時において3MPa程度の上昇であり、亀 \geq 裂の発生/進展に主たる影響を及ぼすものではないことを確認した。

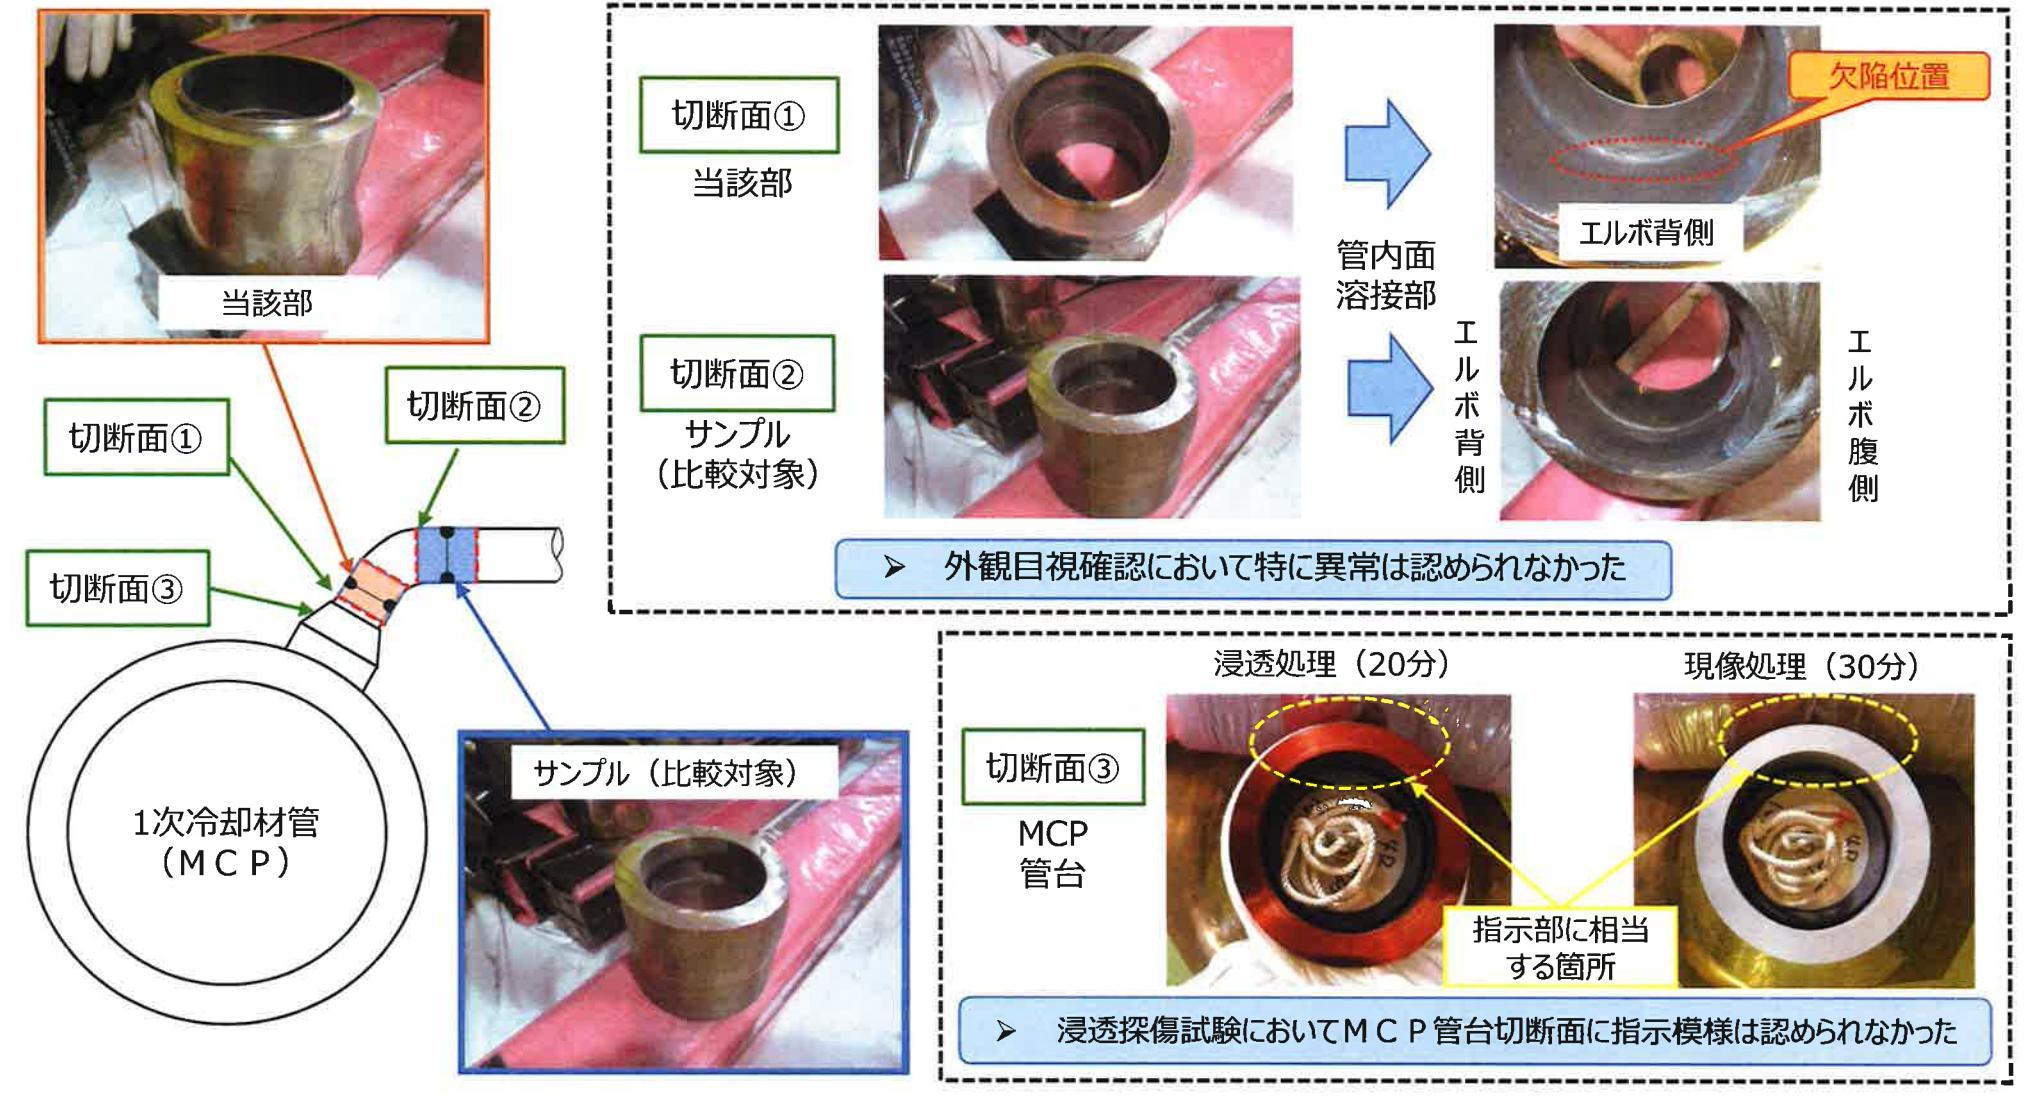
12/4公開会合にてご説明 大飯3号機 加圧器スプレイライン配管切断時の現地確認結果

切り出した配管の外観目視確認において、特に異常等は認められなかった。

また、MCP管台切断面の浸透探傷試験を実施した結果、指示模様は認められなかった。

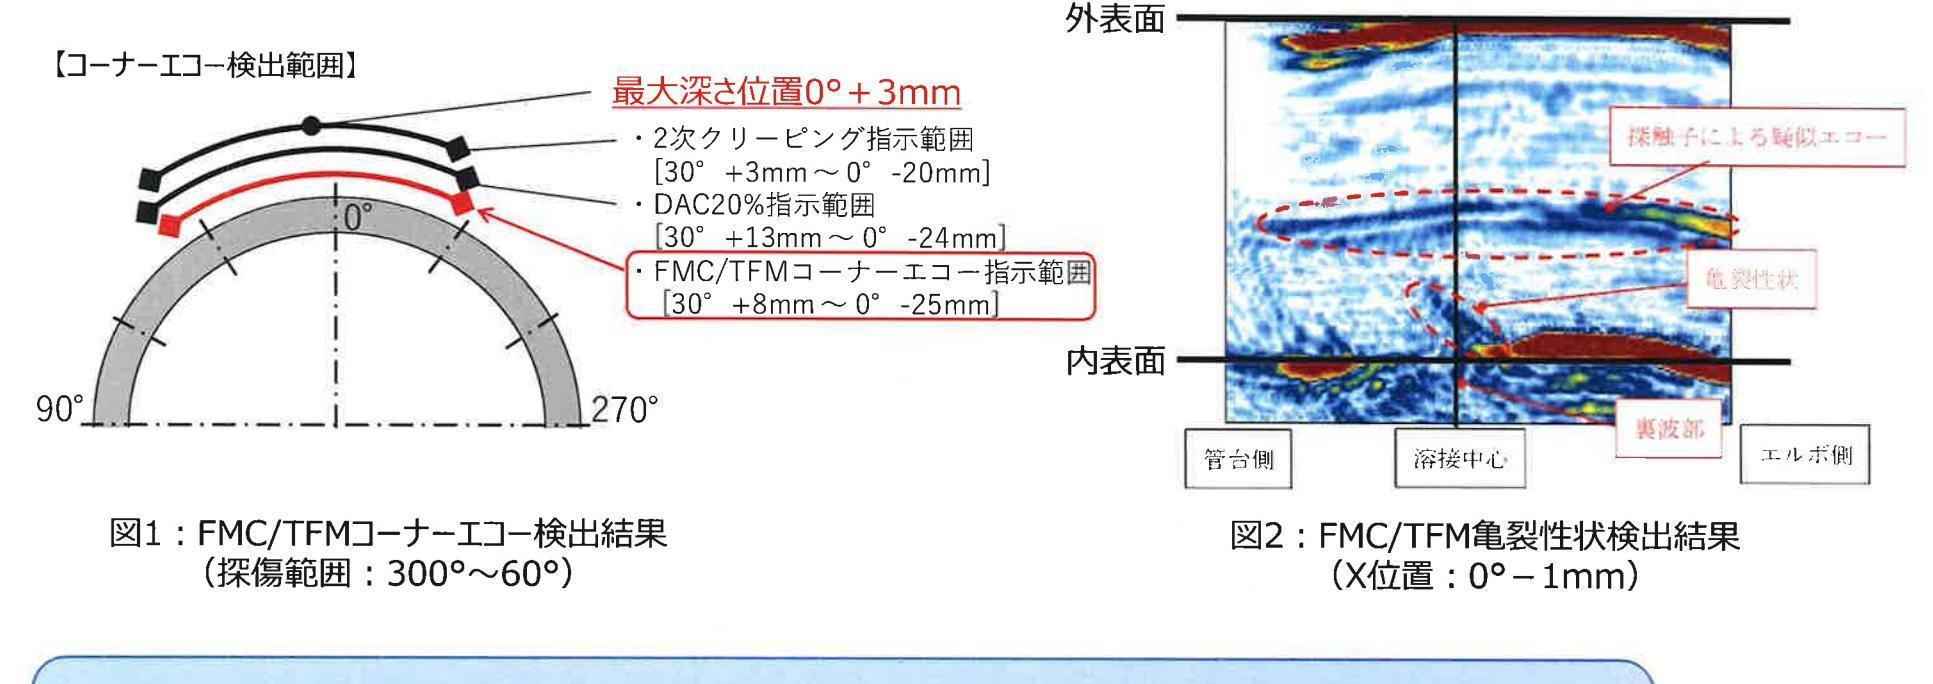
② UT結果

外面UTの結果、配管内面のコーナーエコー及び亀裂性状を検出した。

➢ FMC/TFMの結果、コーナーエコーの長さ及び亀裂性状は、現場UTの結果と同様であることから、 現場UTにおける最大深さ位置(0°+3mm)を亀裂の最深部と想定し、切断することとした。

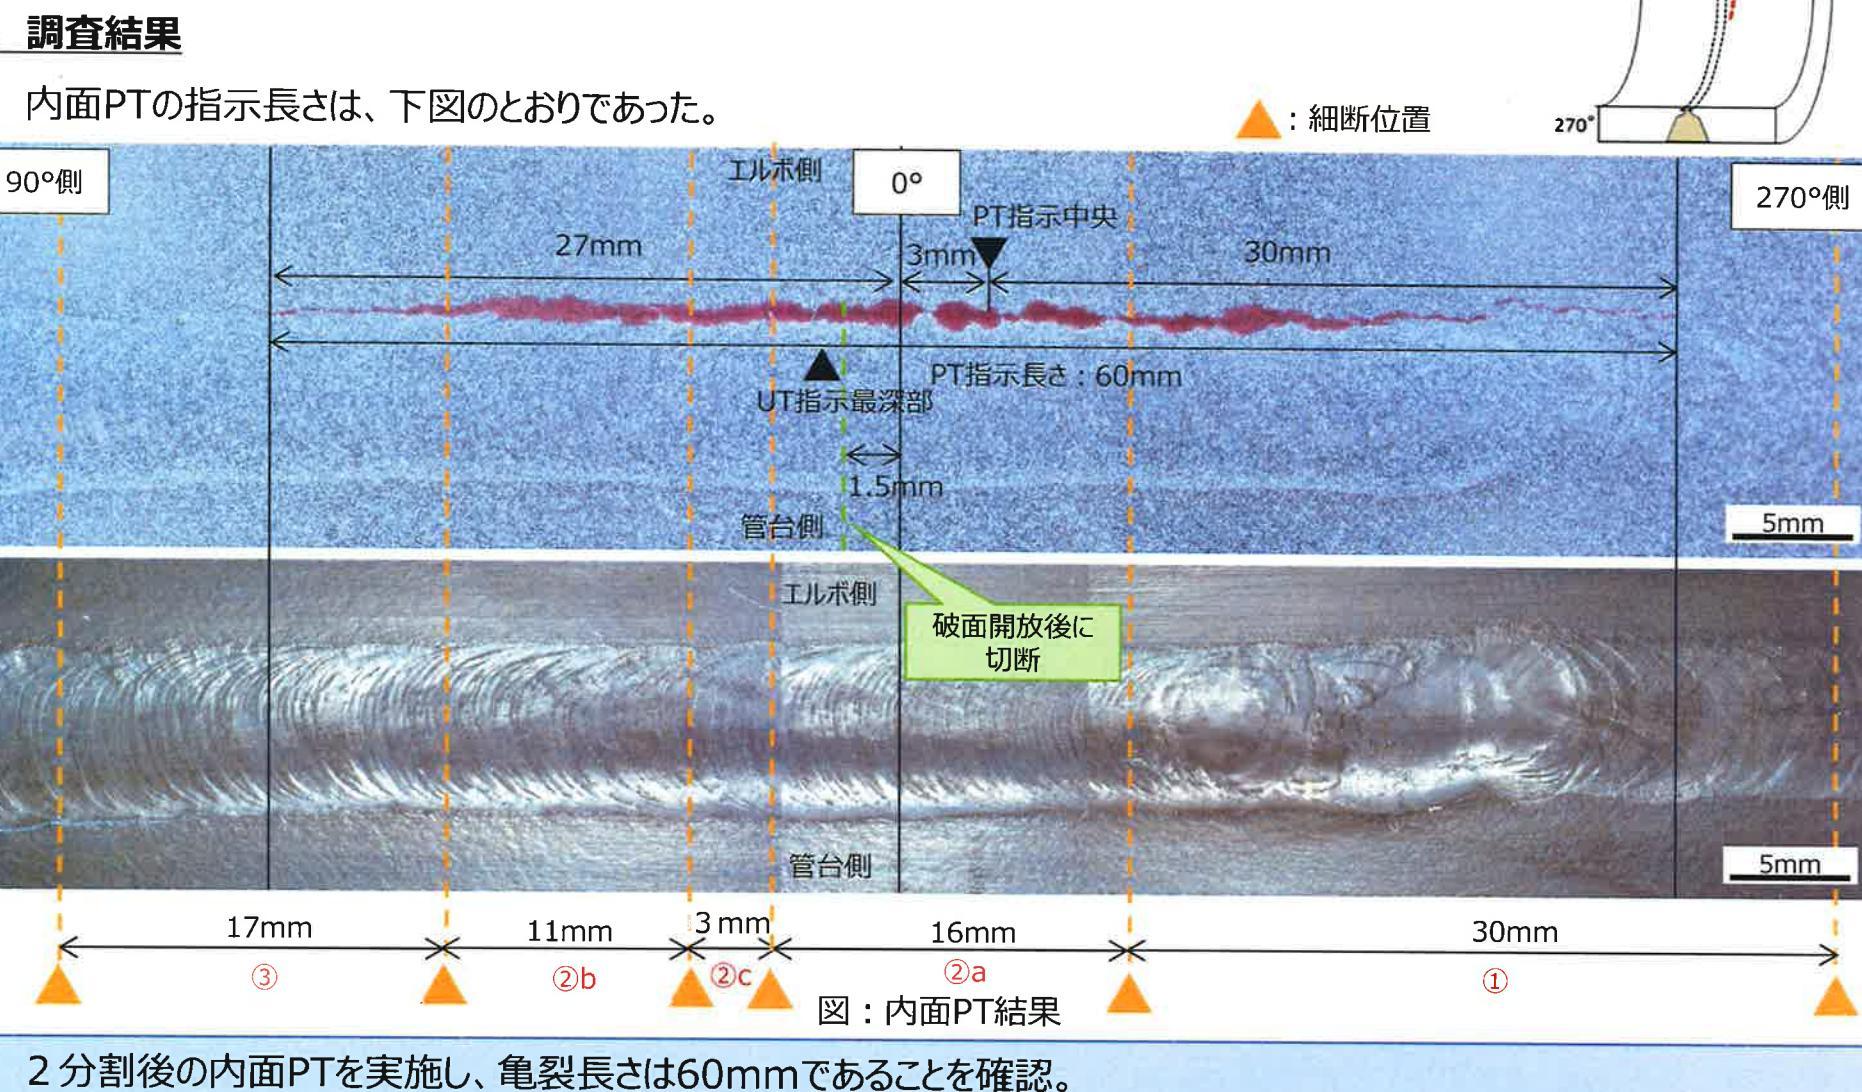
内面PT(2分割後)結果 (4)

(現場UT指示は内面で51mmであり、UT検出限界以下の浅い亀裂によるものと推定)

亀裂の起点は、推定される亀裂形状からPT指示中央が亀裂の起点の可能性が比較的高いと推測し、切断することとした。

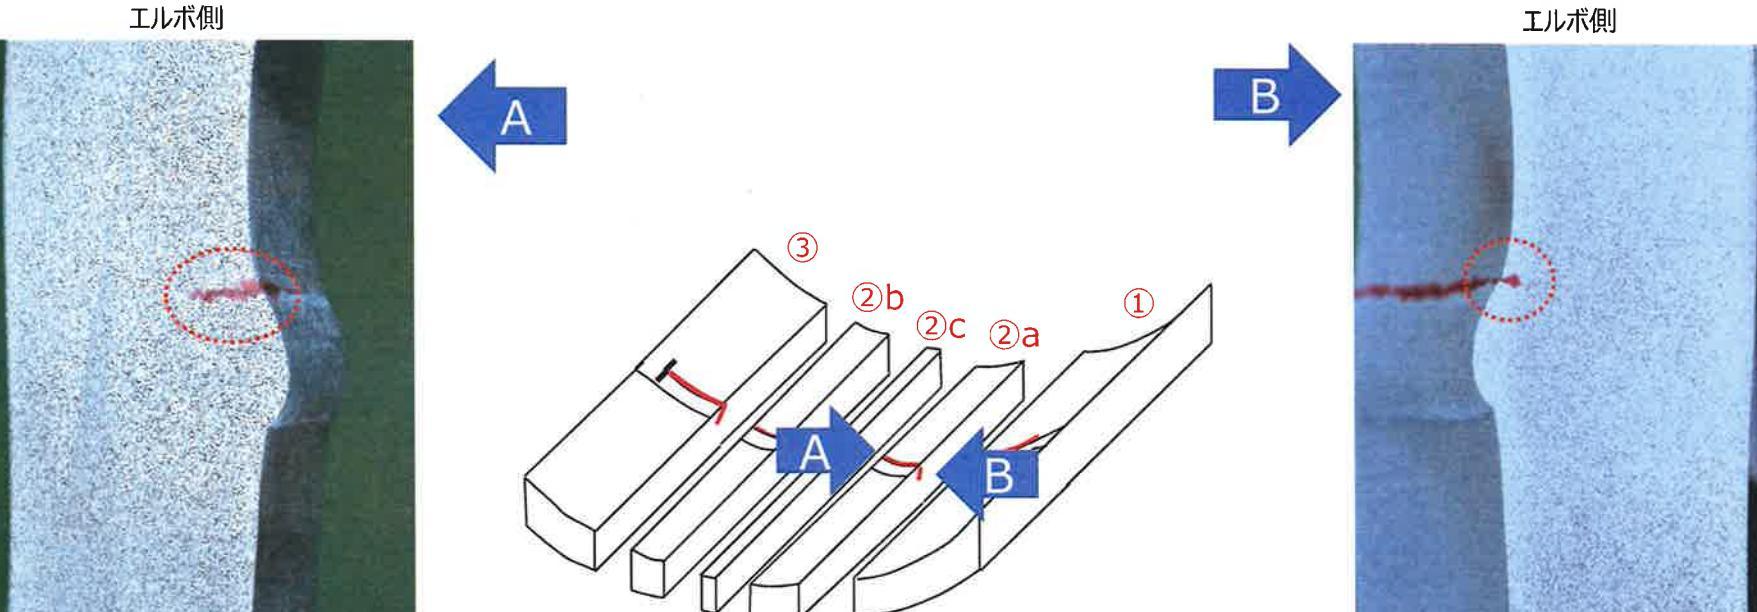
図:断面PT結果

断面PTの結果、下図のように、板厚方向に進展した亀裂が認められた。

亀裂は板厚方向に進展していた。なお、指示長さを計測した結果、2~4mm程度であった。 \geq

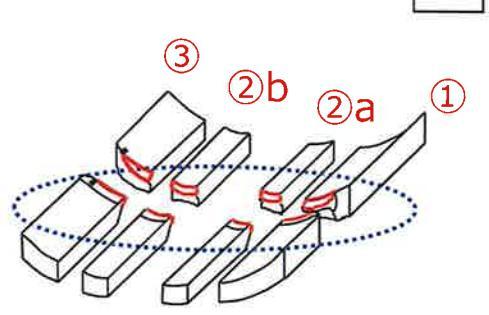
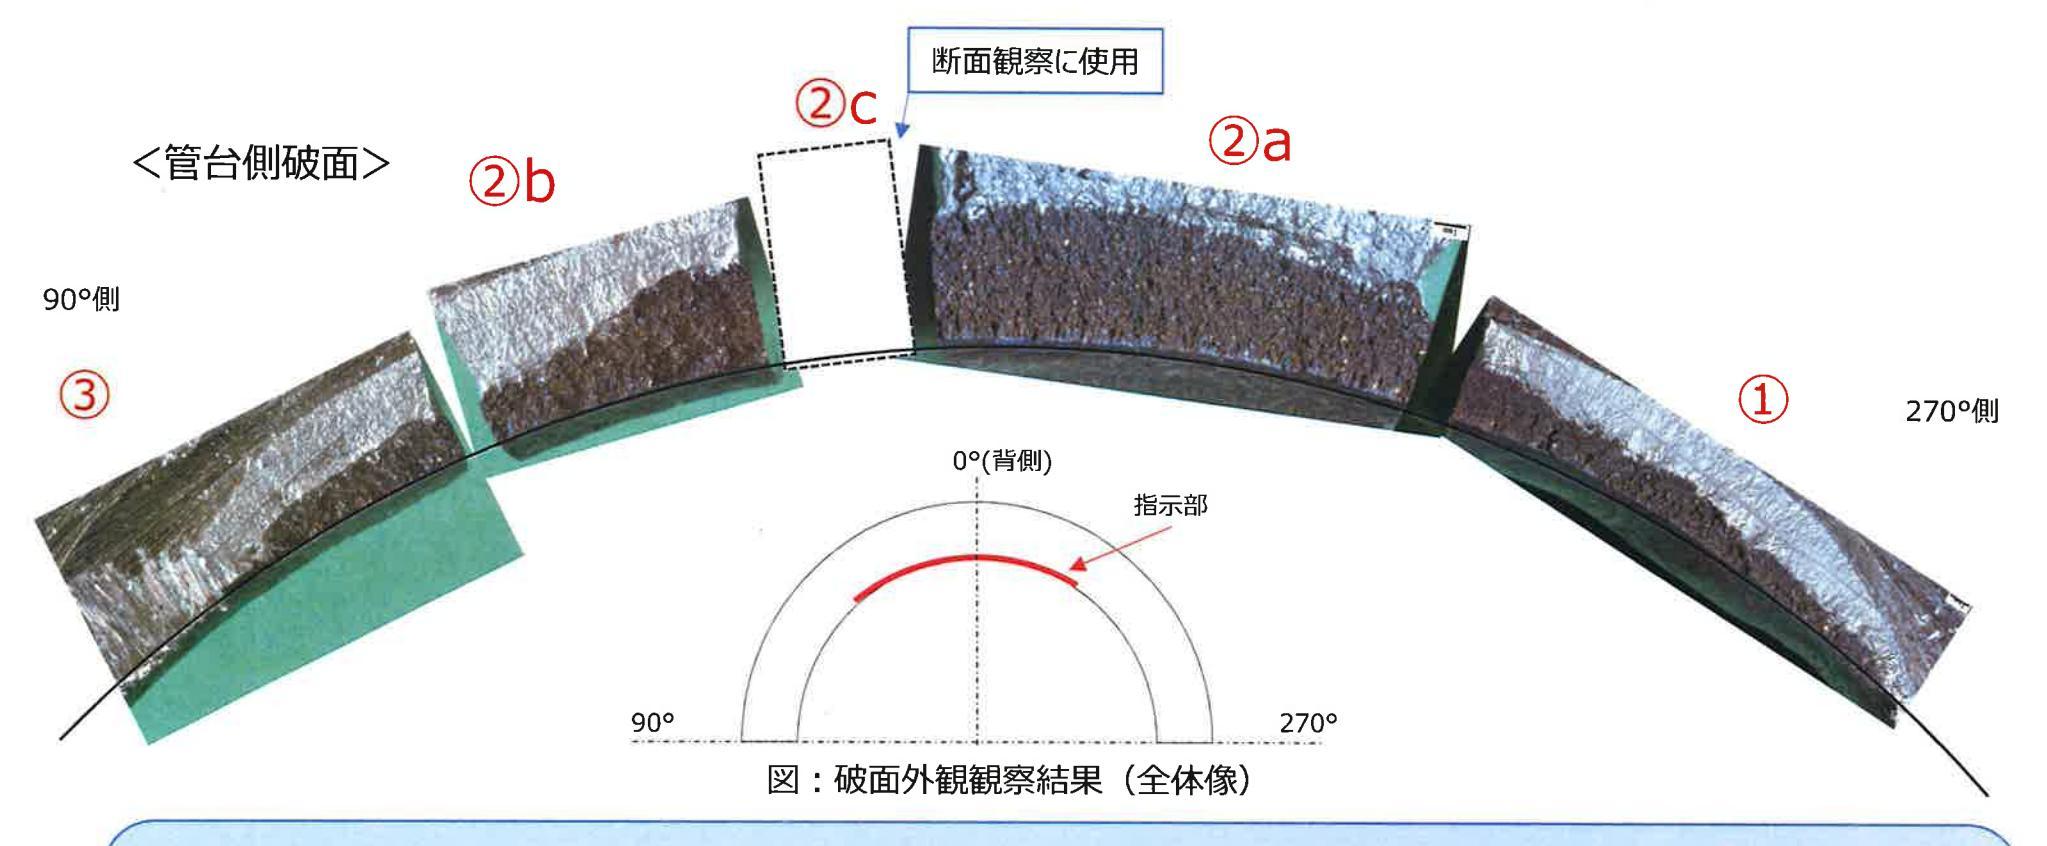
⑥ 破面外観観察の結果(1/2)

- ▶ 破面外観観察の結果、粒界割れのような性状が認められた。
- ▶ 破面は黒色を呈しており、酸化被膜が形成されていると推測される。小さな凹凸はあるものの、平坦な様相であった。
- ▶ 亀裂先端は概ね円弧上に揃っており、最深部は0°付近に位置していることが認められた。

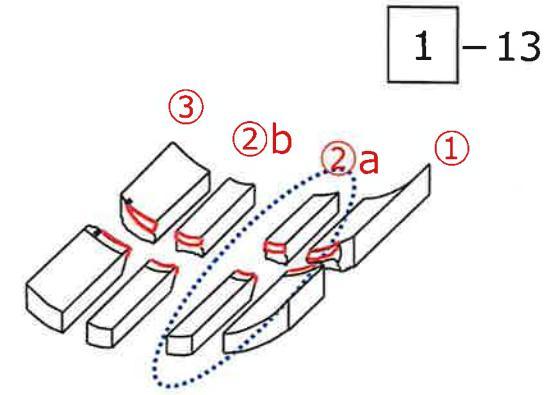
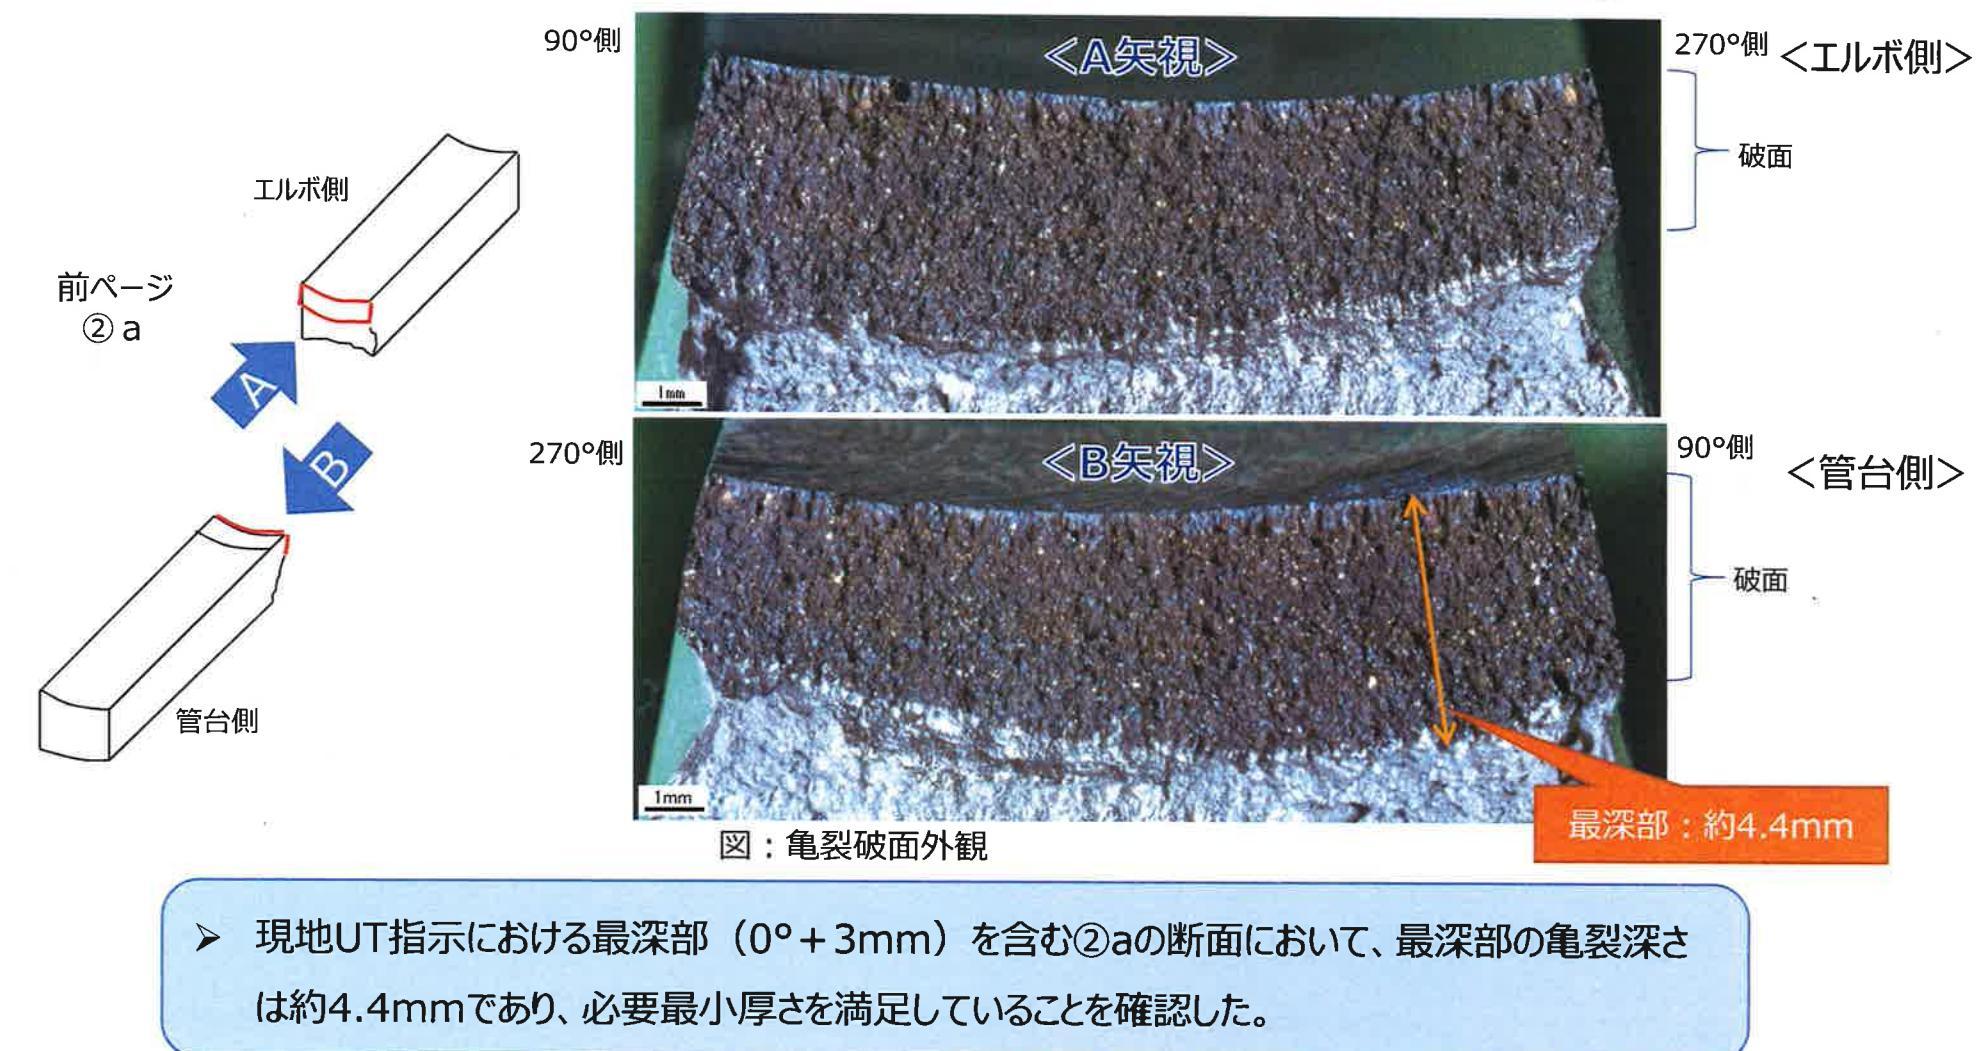
6) 破面外観観察の結果(2/2)

②aの破面について、下図のような破面が確認された。

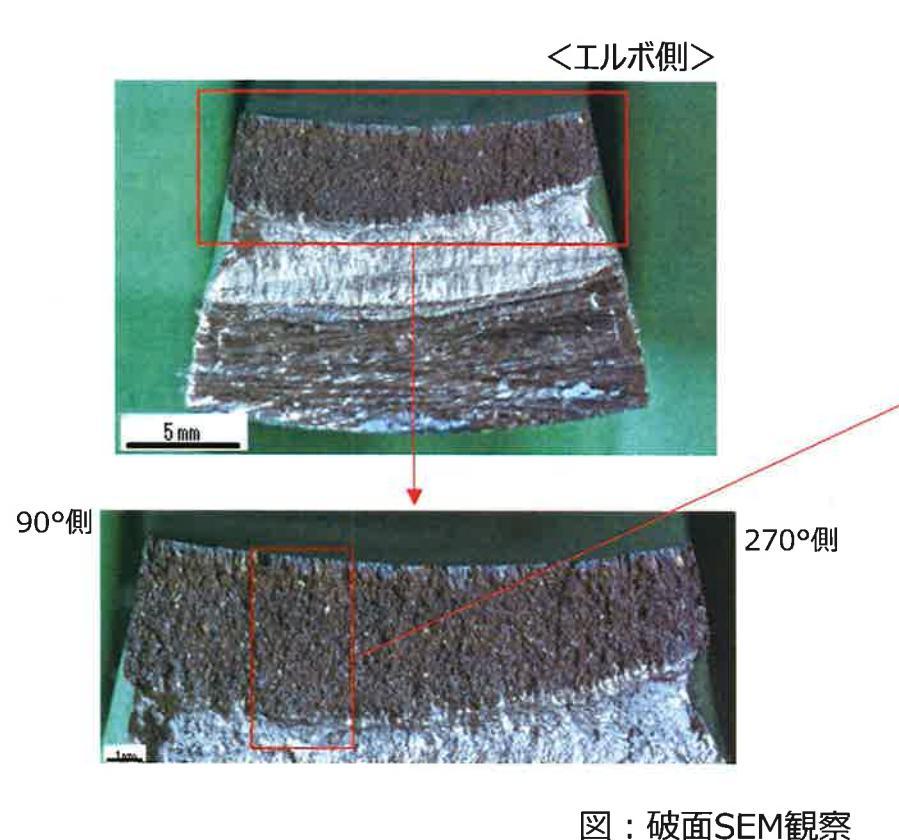
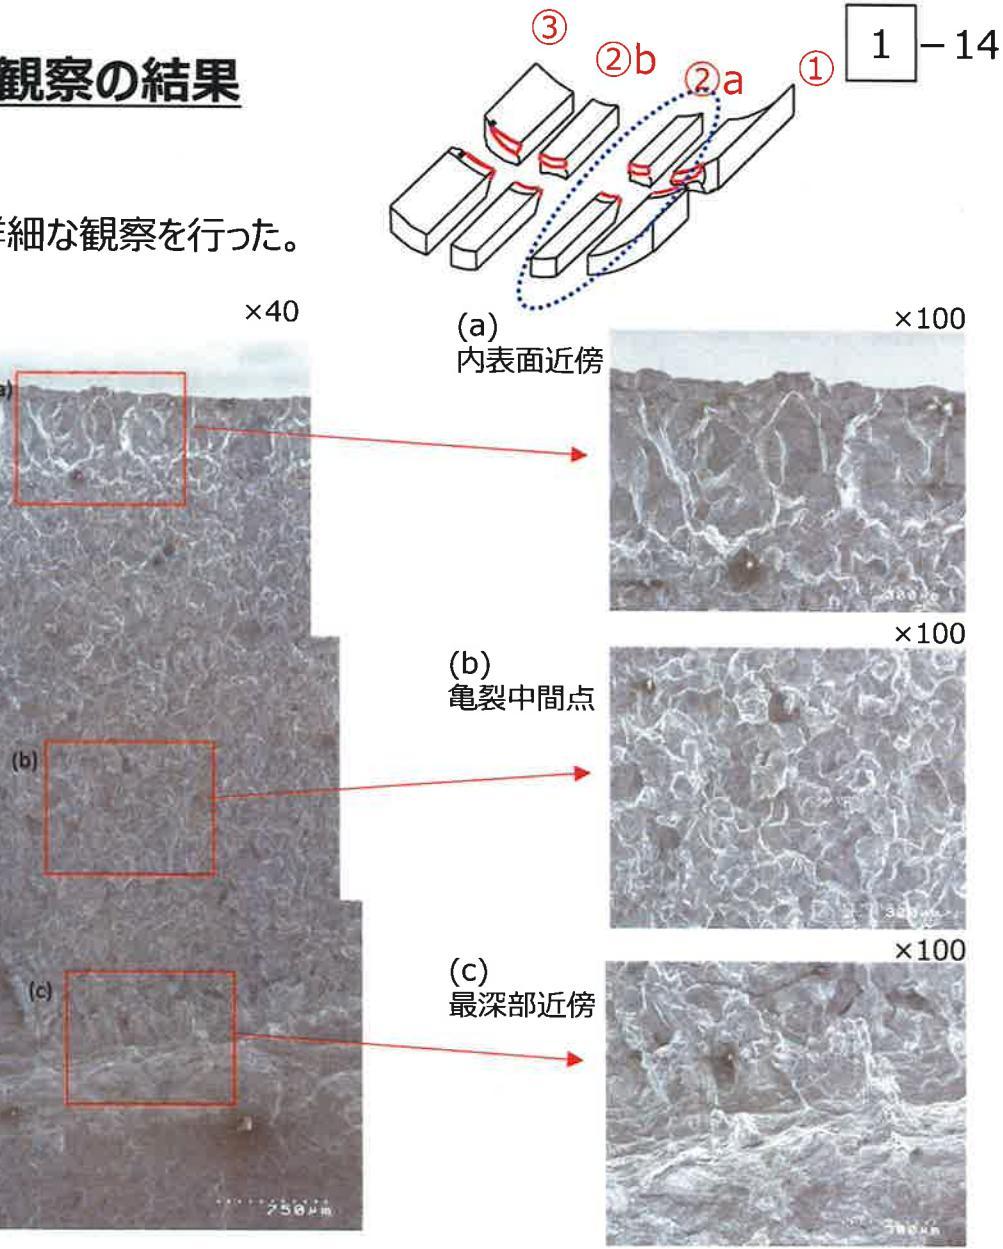
⑦ 破面SEM観察の結果

▶ 亀裂最深部の破面SEMの結果、破面全体にわたって、主に粒界割れが認められた。

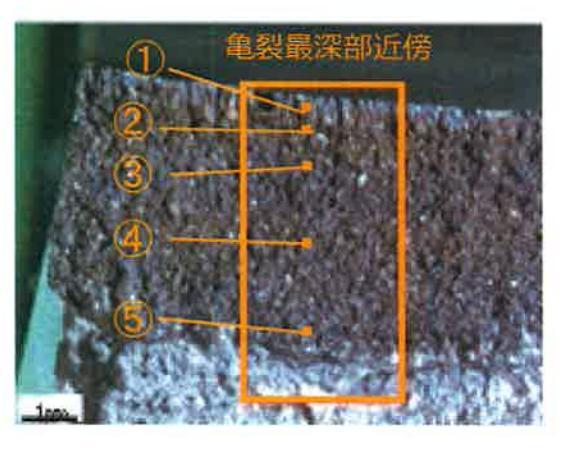
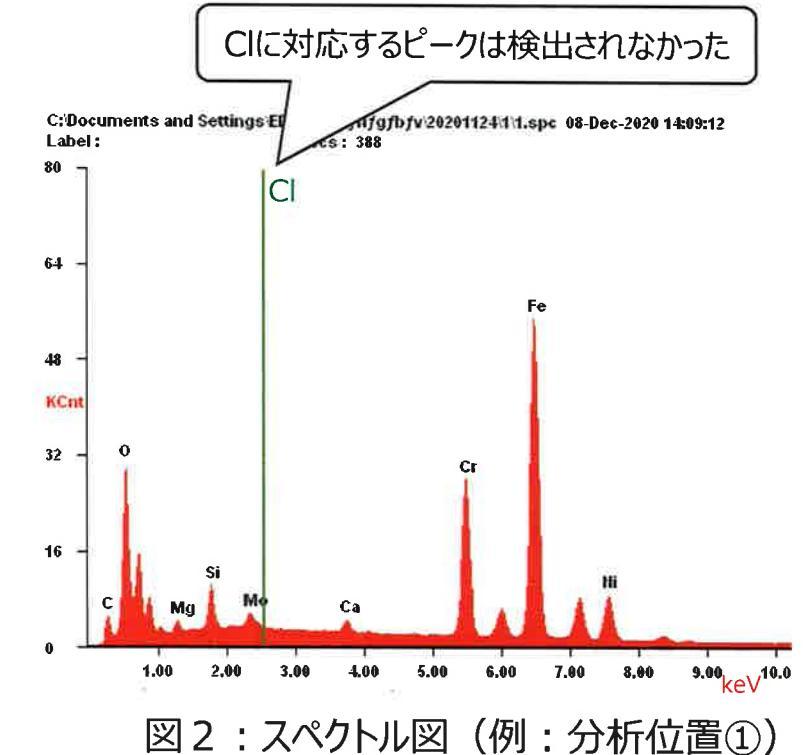
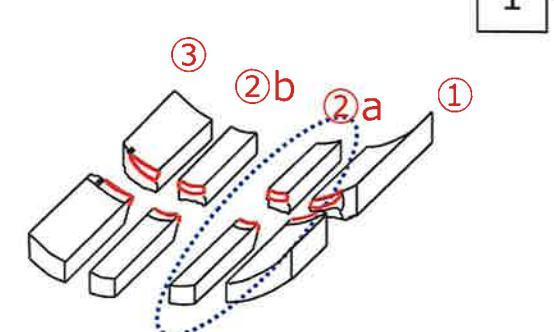
⑧ 付着物EDS分析の結果

分析の結果、全ての分析位置において腐食やSCCに影響するようなCI等の有害な元素は認められなかった。
なお、主元素は母材成分(Fe、Cr、Ni、Mo等)であり、Mg、Si、Caについては切断等の作業時の影響である。

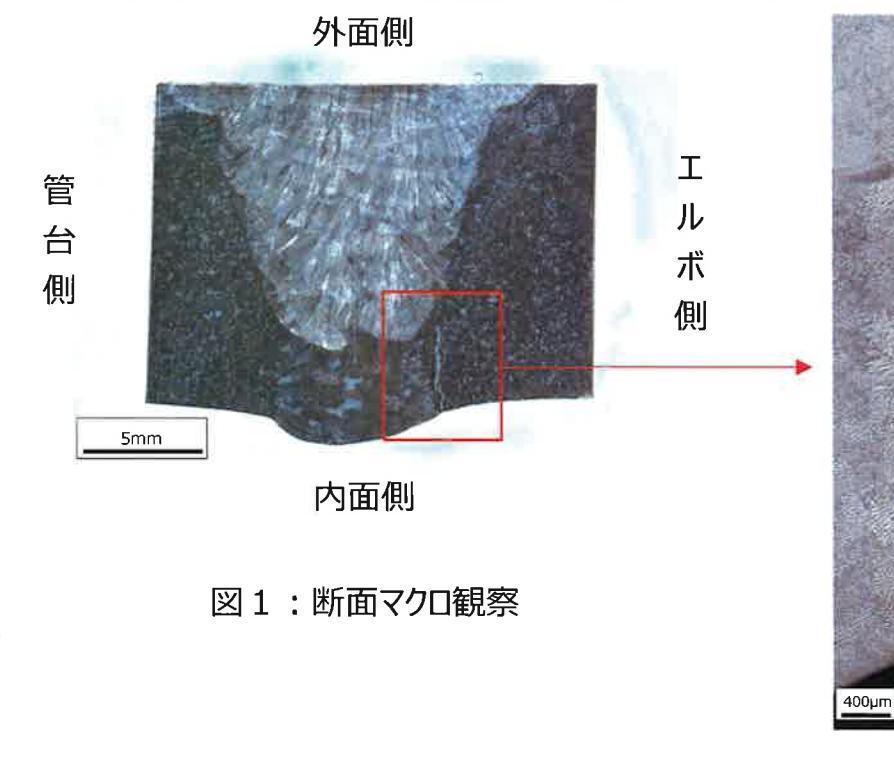
9 断面マクロ・ミクロ・組織観察の結果

▶ 断面マクロ観察およびミクロ観察の結果、亀裂は粒界型であり、溶接金属部近くの母材部を進展していることが 確認された。(②aの断面観察でも同様の結果)

▶ また、補修溶接の痕跡は認められなかった。

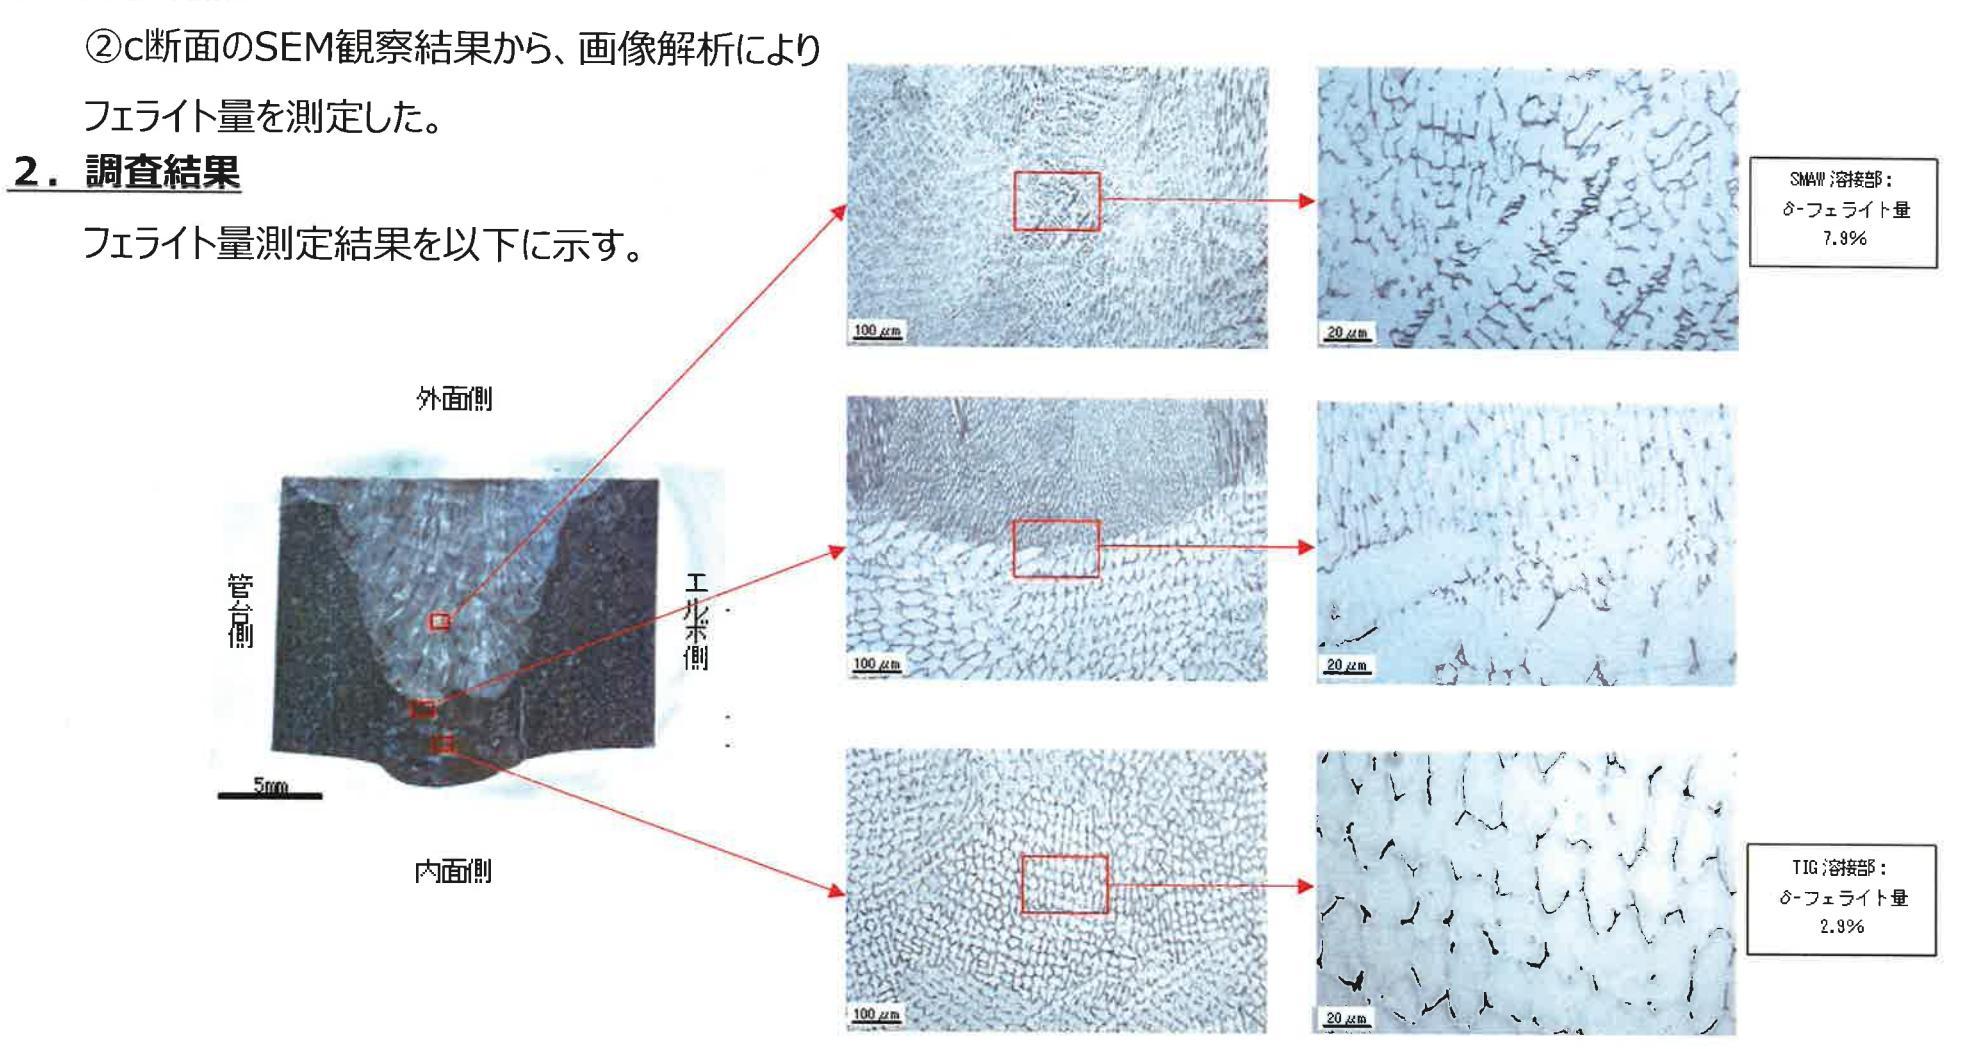
10 フェライト量測定の結果

▷ 溶金部での亀裂進展は認められなかったが、SCC進展へ影響する溶接金属部のδフェライト量を測定した。

> SMAW溶接部は7.9%であったが、初層のTIG溶接部では2.9%であった。

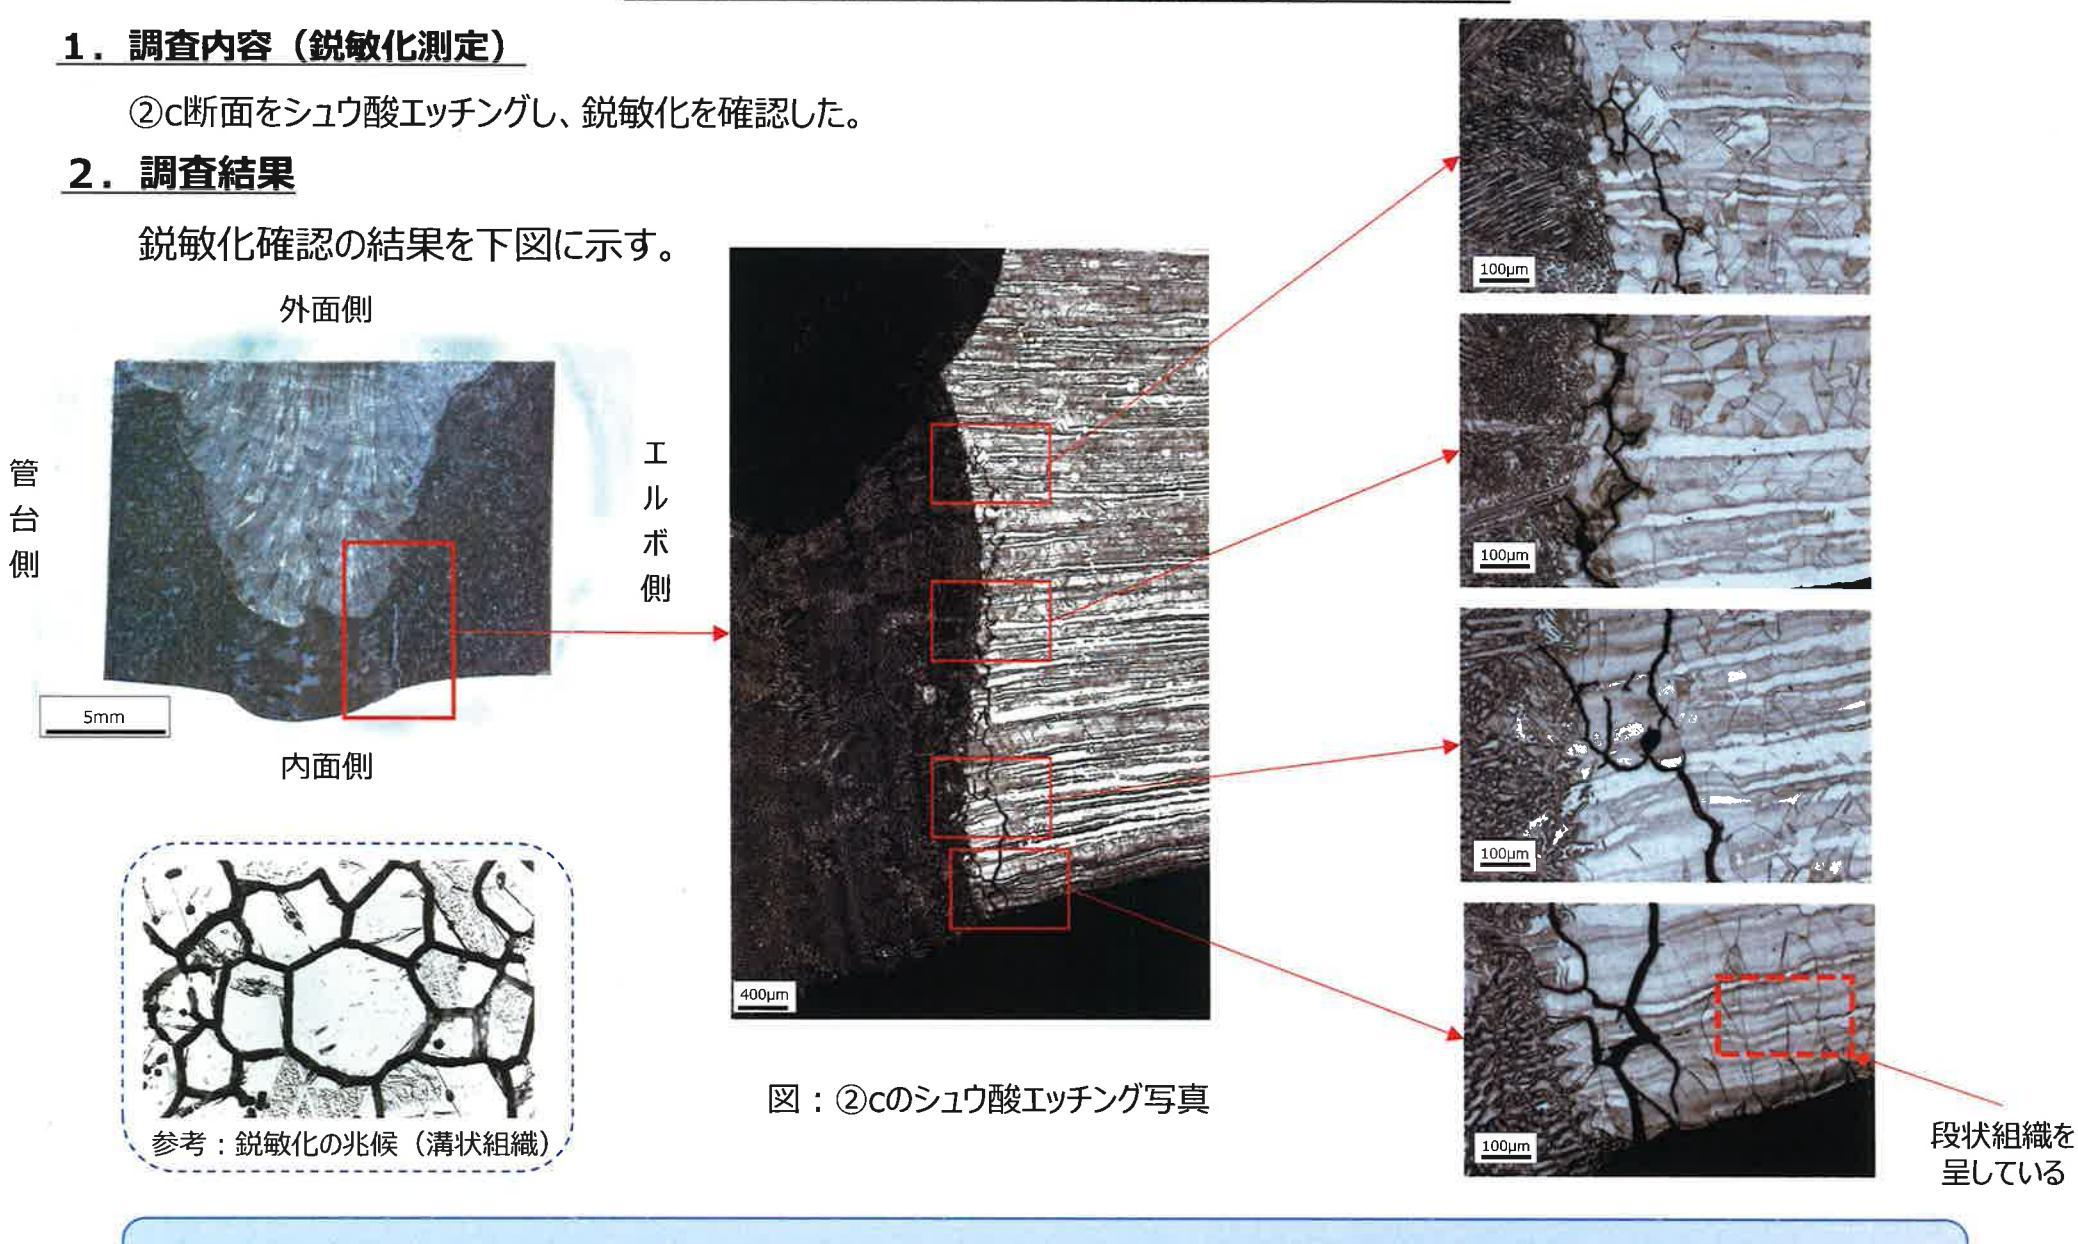
① 化学成分分析 (鋭敏化確認)の結果

▶ 金属組織は段状組織を呈しており、O2SCC時によく見られる鋭敏化の兆候(溝状組織)は認められなかった。

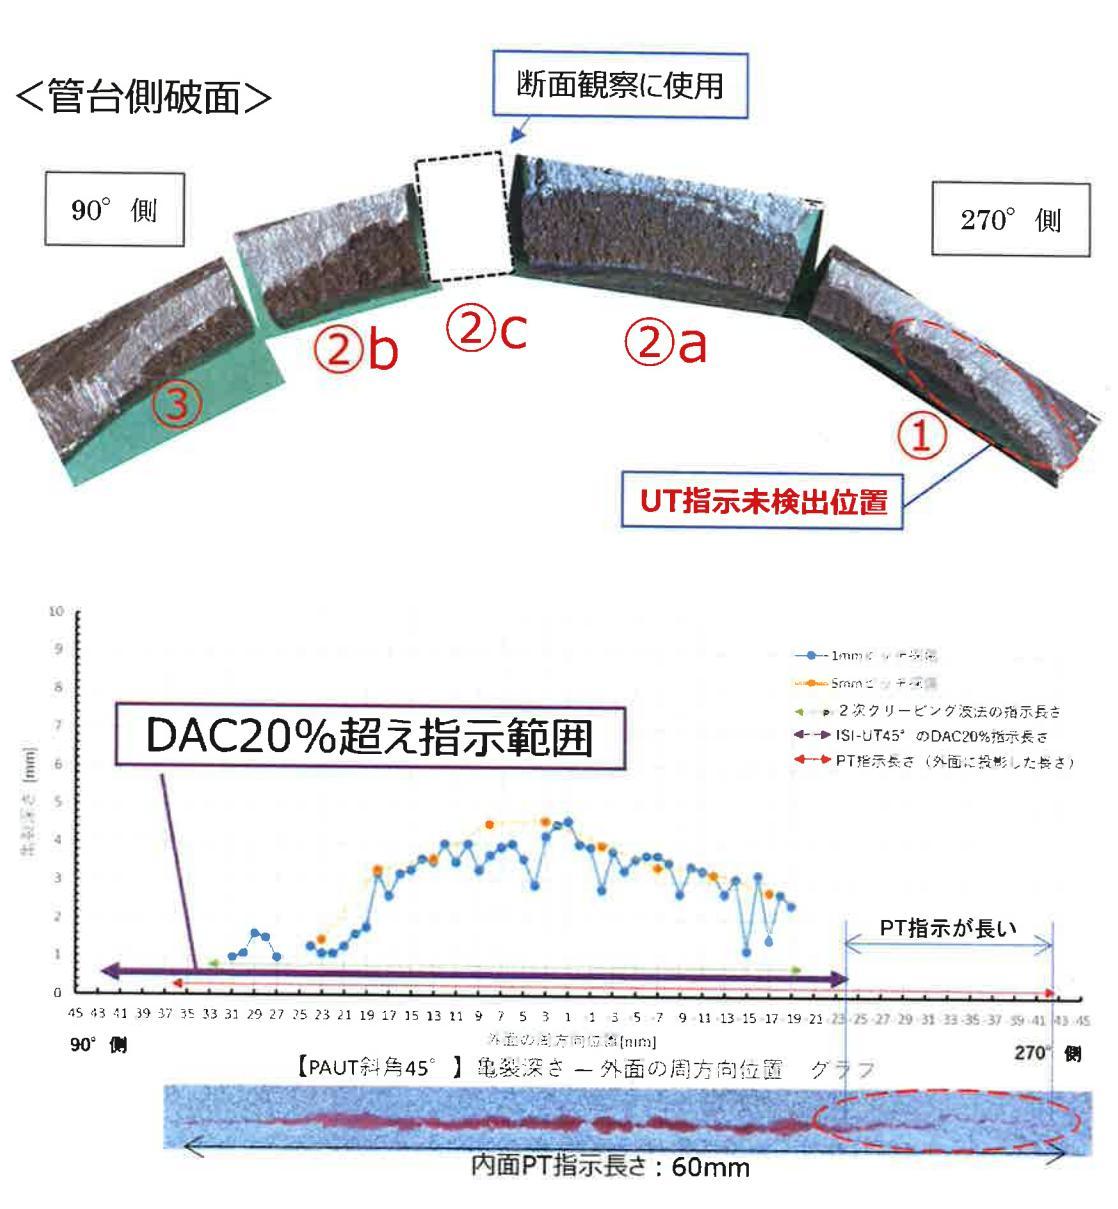
ISI-UT(45°)とPTの指示範囲比較

UT指示長さ51mmに対し、割れの長さ(PT指示長さ)は 60mmであり、UT指示長さのばらつきを考慮して整合していたと 評価する。

ISIにおけるUTの周方向指示長さ測定はしきい値法(DAC20%)を 用いている。90°側は超音波の拡がりのため、実際の割れ長さよりも 幅広に検出したものと考える。

①における赤破線部では最大で1.8mm程度の浅く複雑なき裂のため、UTによる検出が困難であったものと考える。なお、UTS※で報告された検出限界はSCCで2.8mmとされている (疲労き裂1.6mm)。
