資料1-2

大飯発電所 3号機 加圧器スプレイライン配管溶接部の調査結果 (データ集)

関西電力株式会社 2020年12月24日

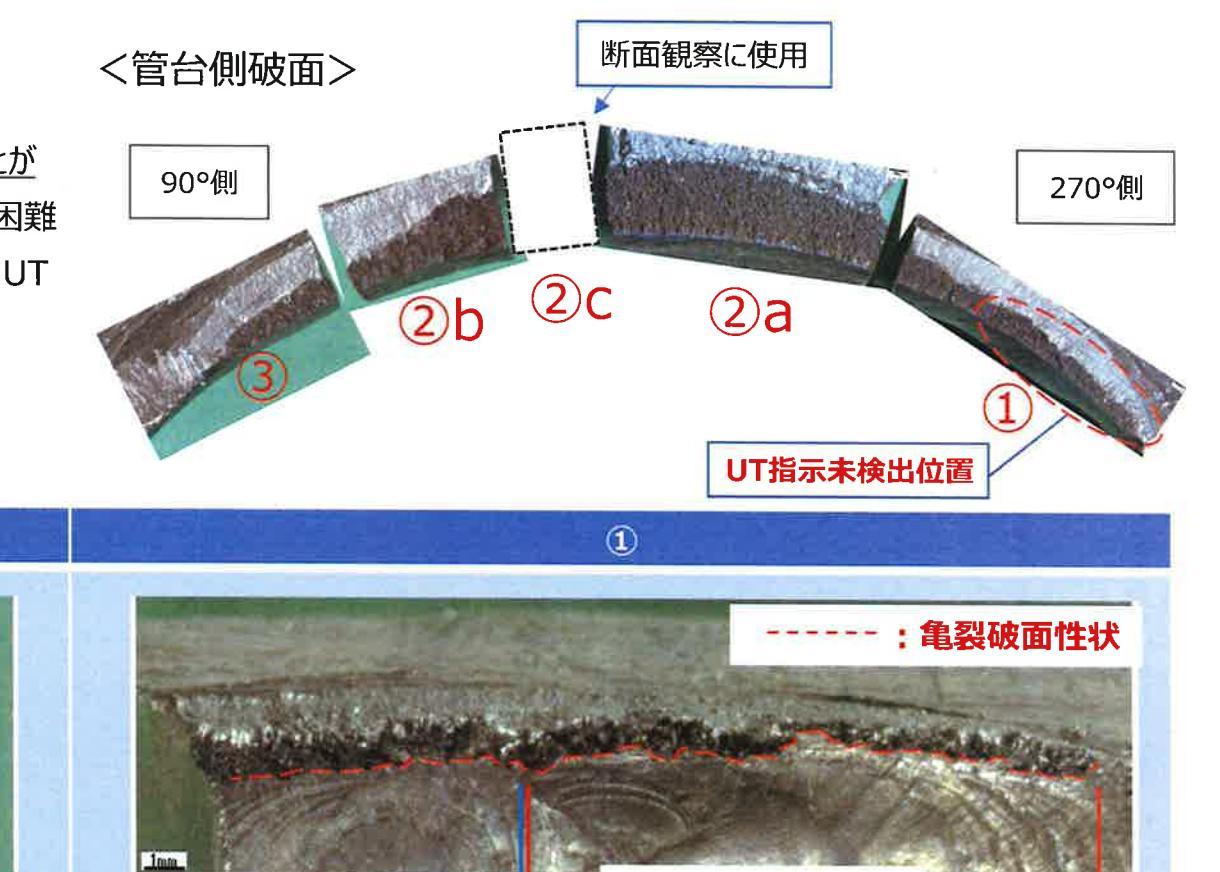
①(270°側)の当該部破面性状を調査した結果、凹凸が多いことが 確認された。その結果亀裂性状の影響により①は、UTによる検出が困難 であったと考える。なお、③(90°側)では滑らかな亀裂性状であり、UT による指示を検出している。

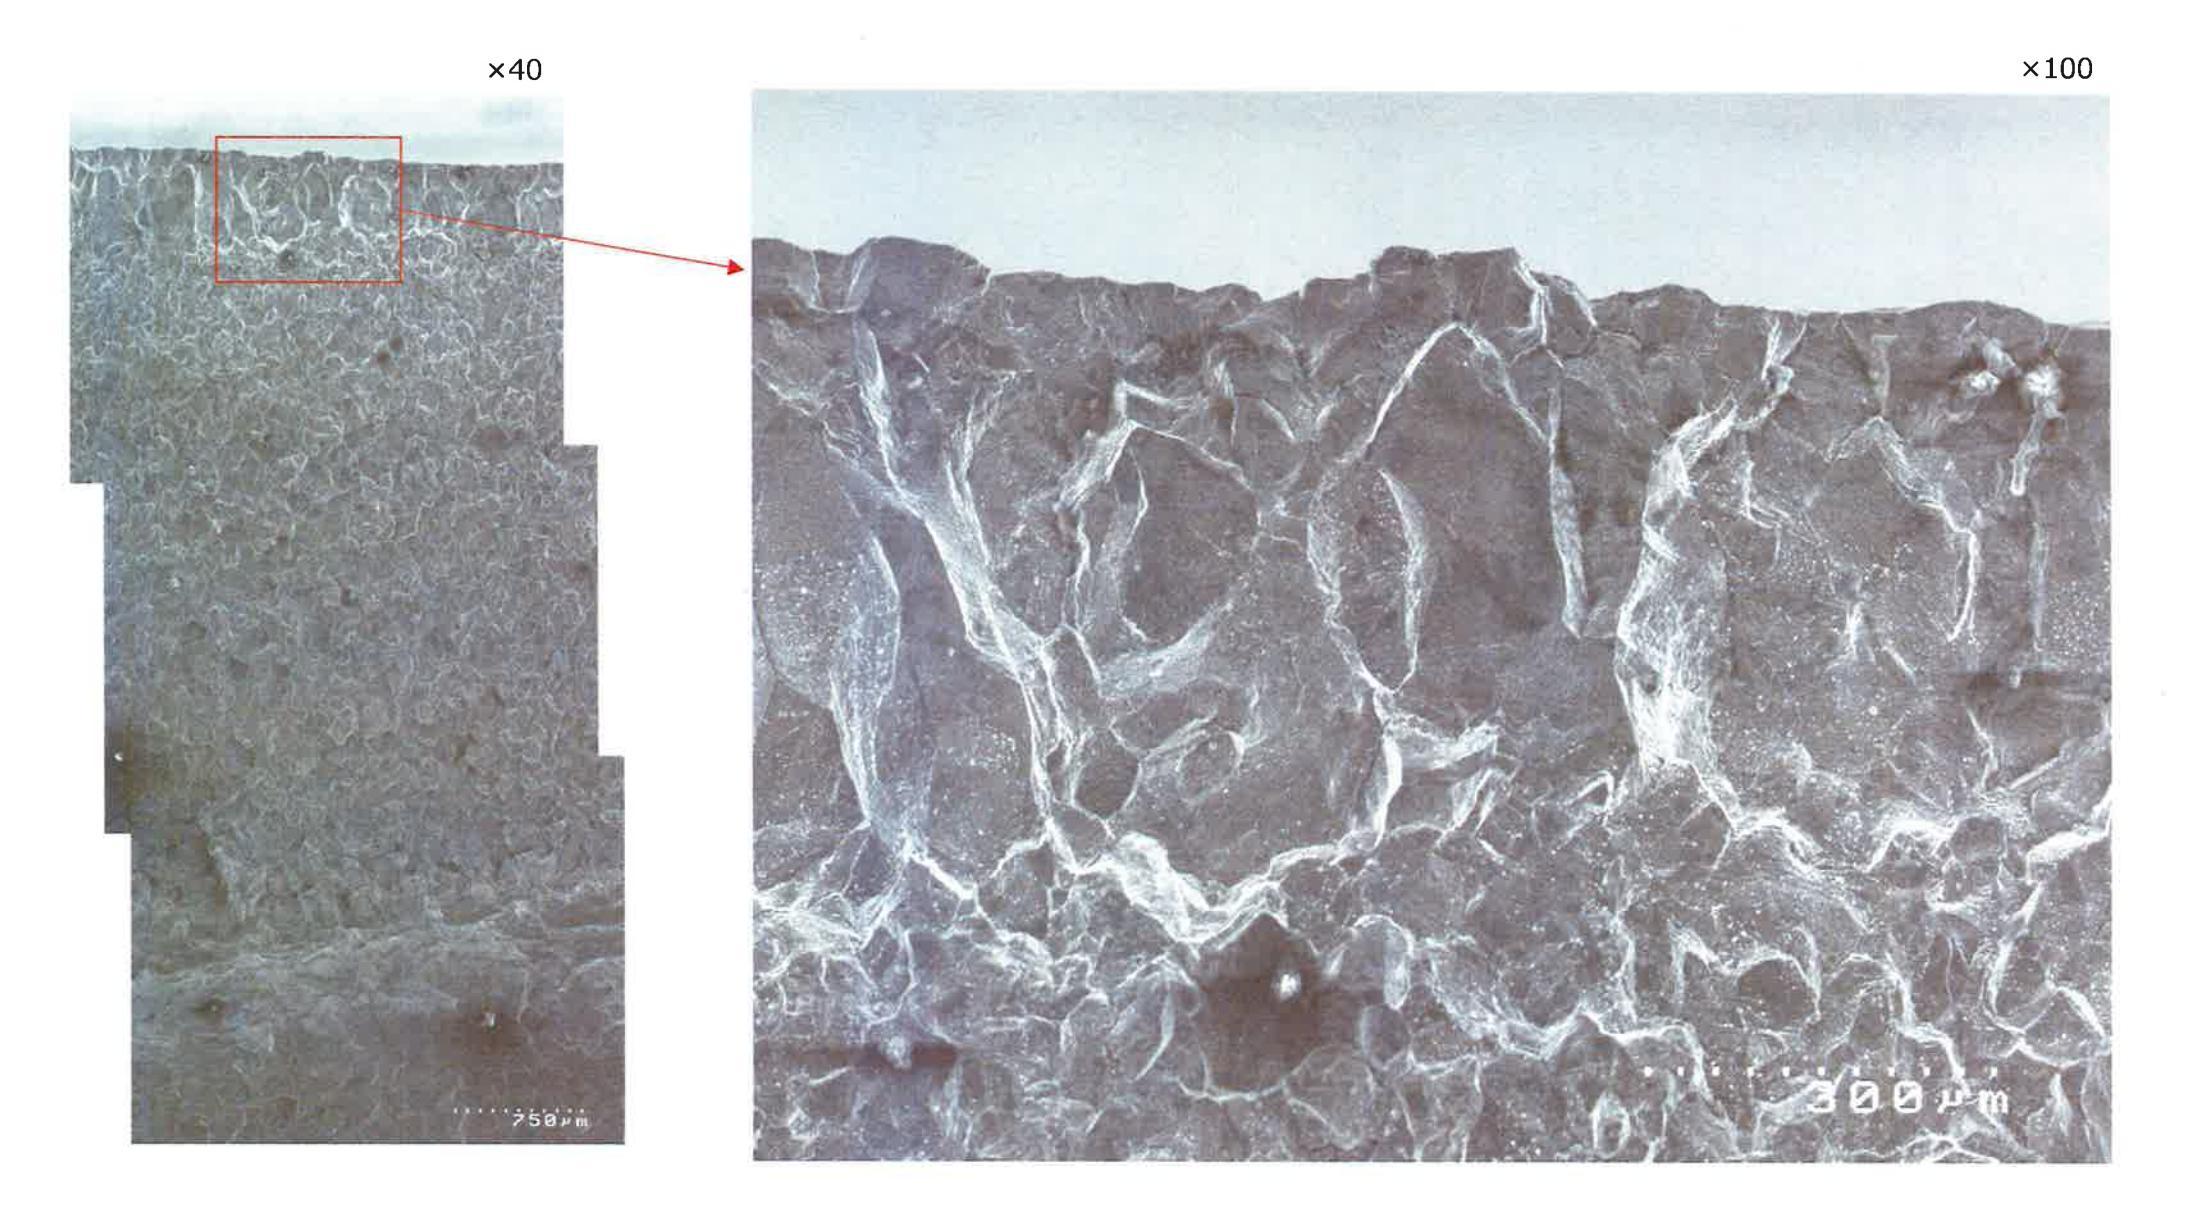
<u>破面SEM観察の結果(1/14)</u>

内表面近傍の破面を拡大観察し、表層近傍の破面も粒界割れの特徴を有することを確認。

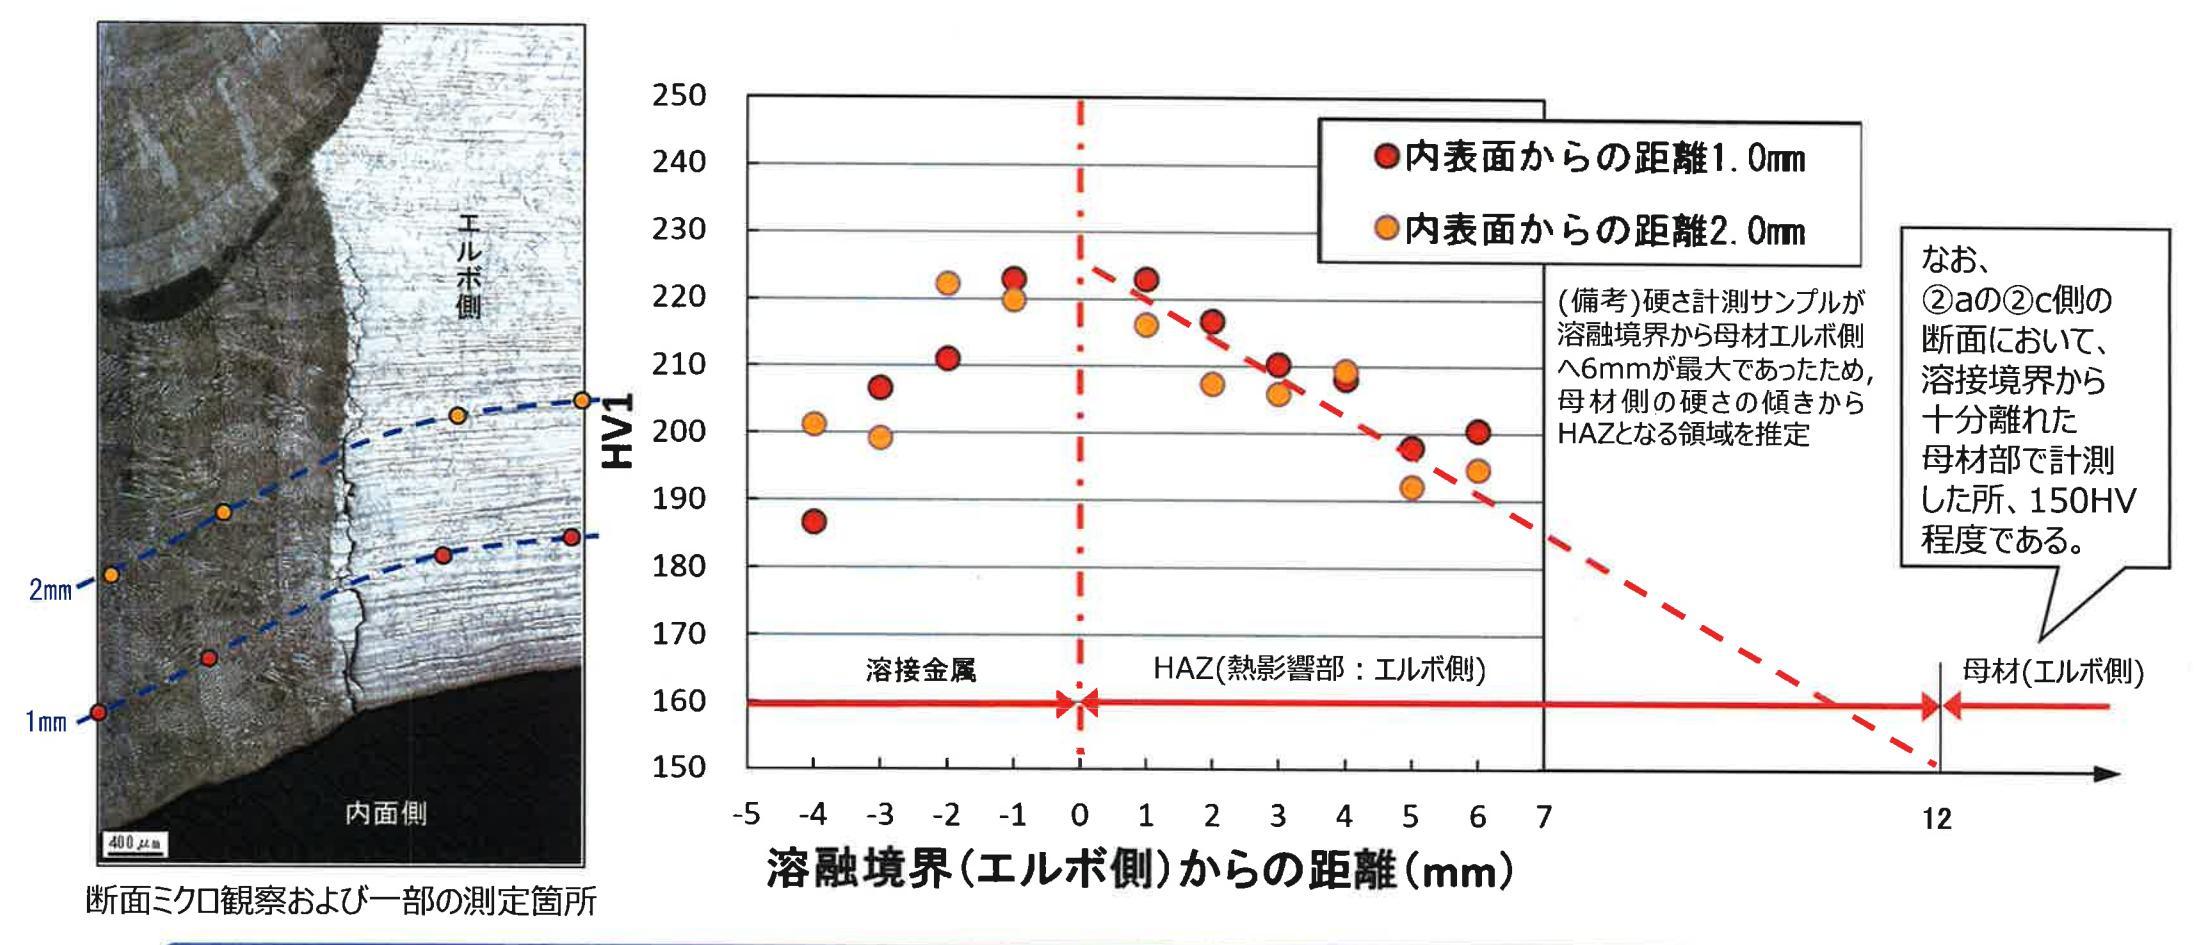
溶接熱影響部の範囲の確認結果

▶ エルボ側母材のHAZ(熱影響部)を硬さの変化傾向から推定すると、その範囲は溶融境界から約12mmであった。

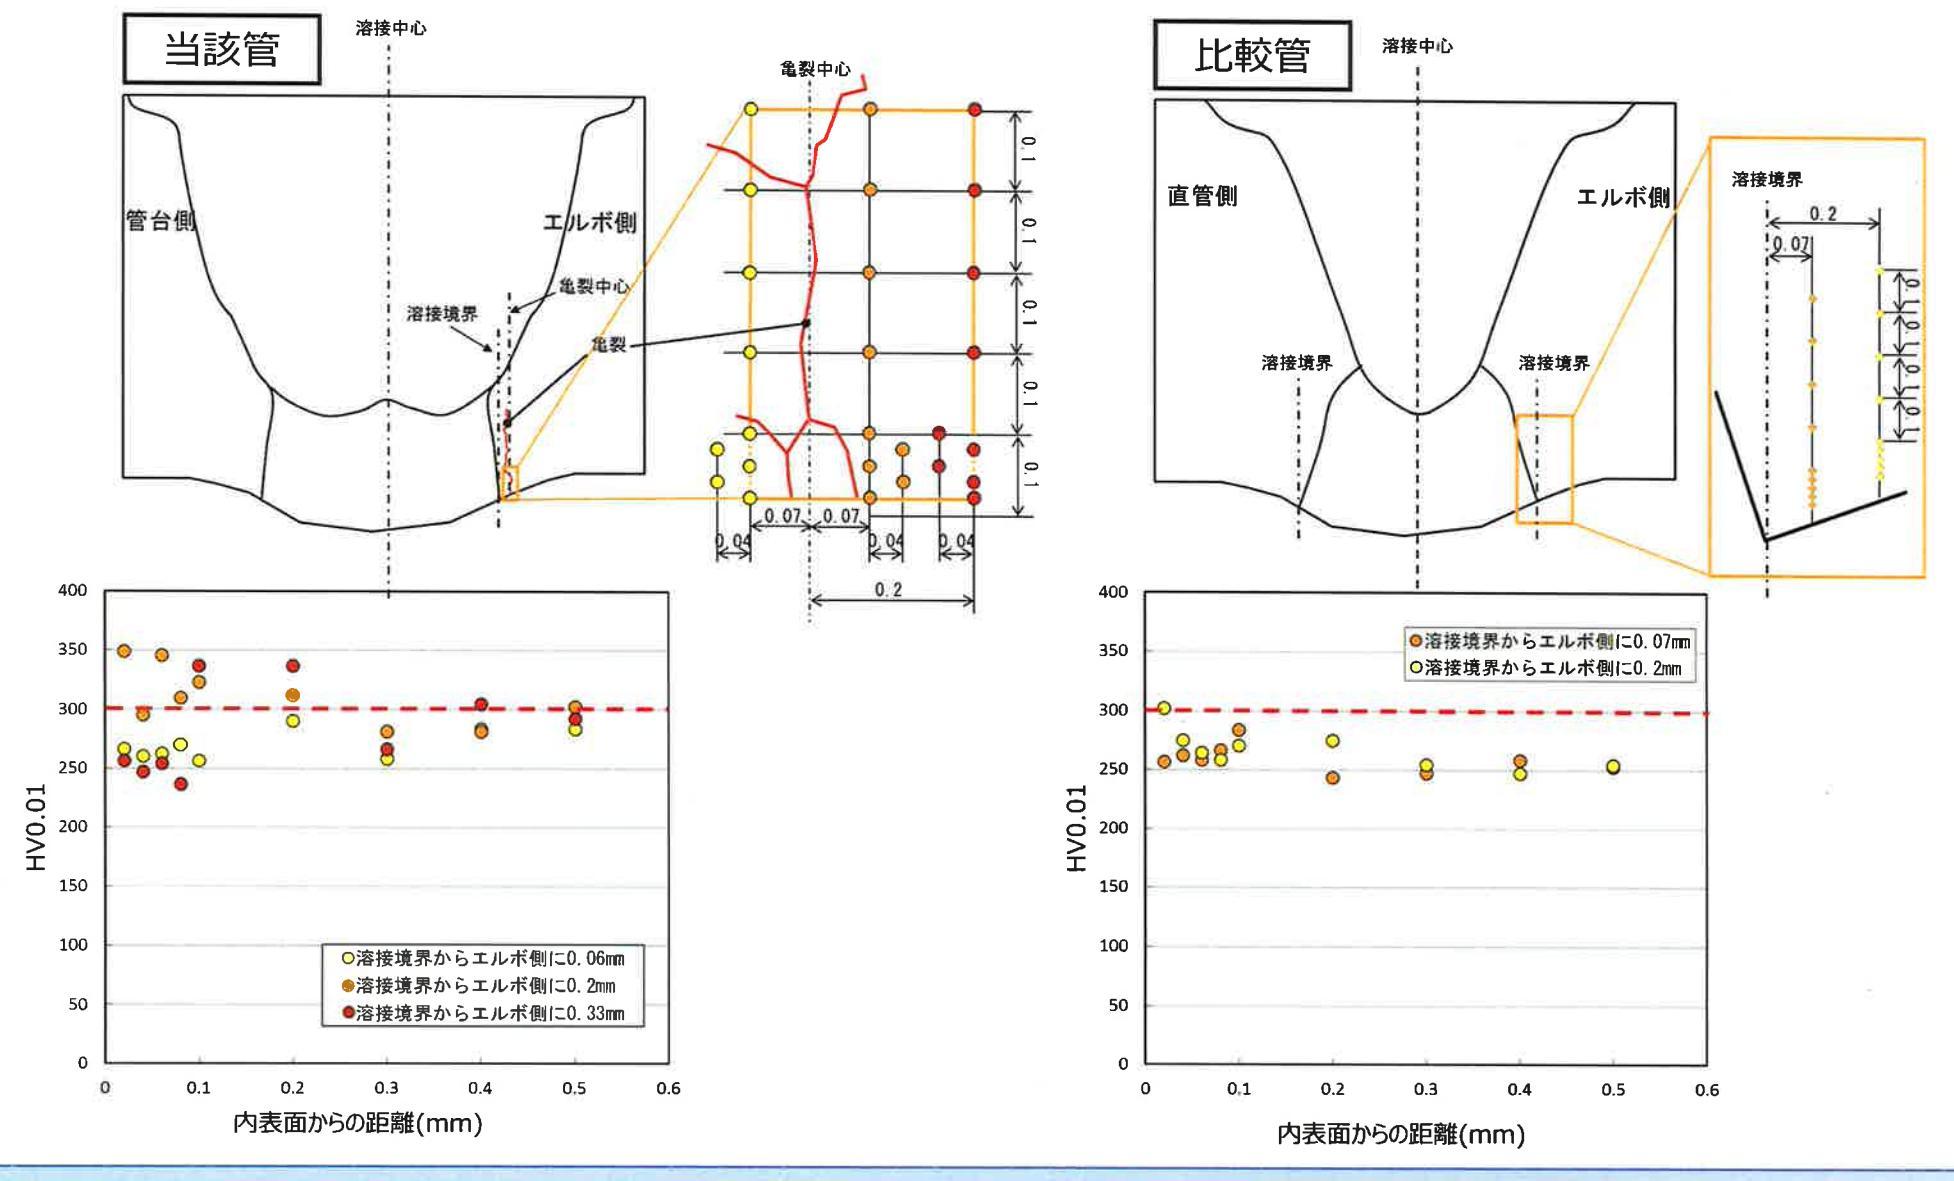
当該管と比較管の硬さ比較

▶ 当該管と比較管の硬さを比較すると、全般的に当該管の方が硬く、比較管は一点、局所的に300HVを超えているものの、全般的には270HV 程度である。

> 比較管が局所的に硬くなっている要因としては金属介在物の影響、粒界の影響等が考えられる。
