3. 1,2号炉建設前の敷地の地形状況整理

(2)-1 F-1断層開削調査箇所付近における地形状況の変化の整理(1960年と1976年の地形図の比較)(1/4)

(3) F-1断層開削調査箇所掘削当時の状況の整理(1982年及び1983年当社撮影)(1/6)

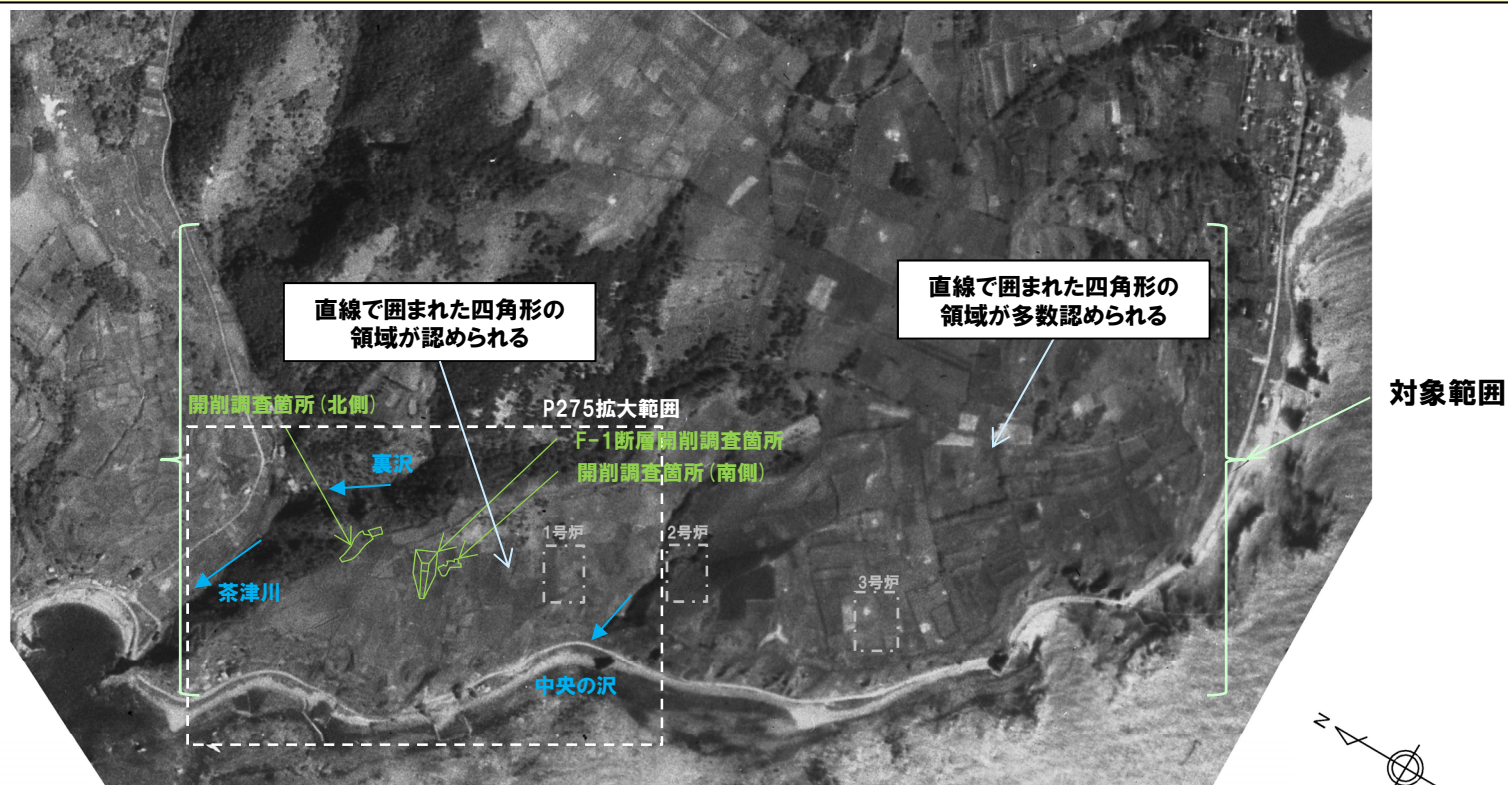
敷地の空中写真(1947年米軍撮影, 注釈あり)
(整理番号 USA, コース番号 M469, 写真番号 100)

- 敷地は、海岸へ緩く傾斜する段丘及びなだらかな丘陵性地形となっている。
- また、敷地北側には茶津川及び裏沢が、敷地中央には中央の沢が認められる。

- 対象範囲のうち中央の沢付近より南東側においては、直線で囲まれた四角形の領域が多数認められることから、耕作地が広がっていると考えられる。
- 中央の沢付近より北西側においても、画像が不鮮明ではあるものの、直線で囲まれた四角形の領域が認められることから、南東側と同様に耕作地が広がっていると考えられる。

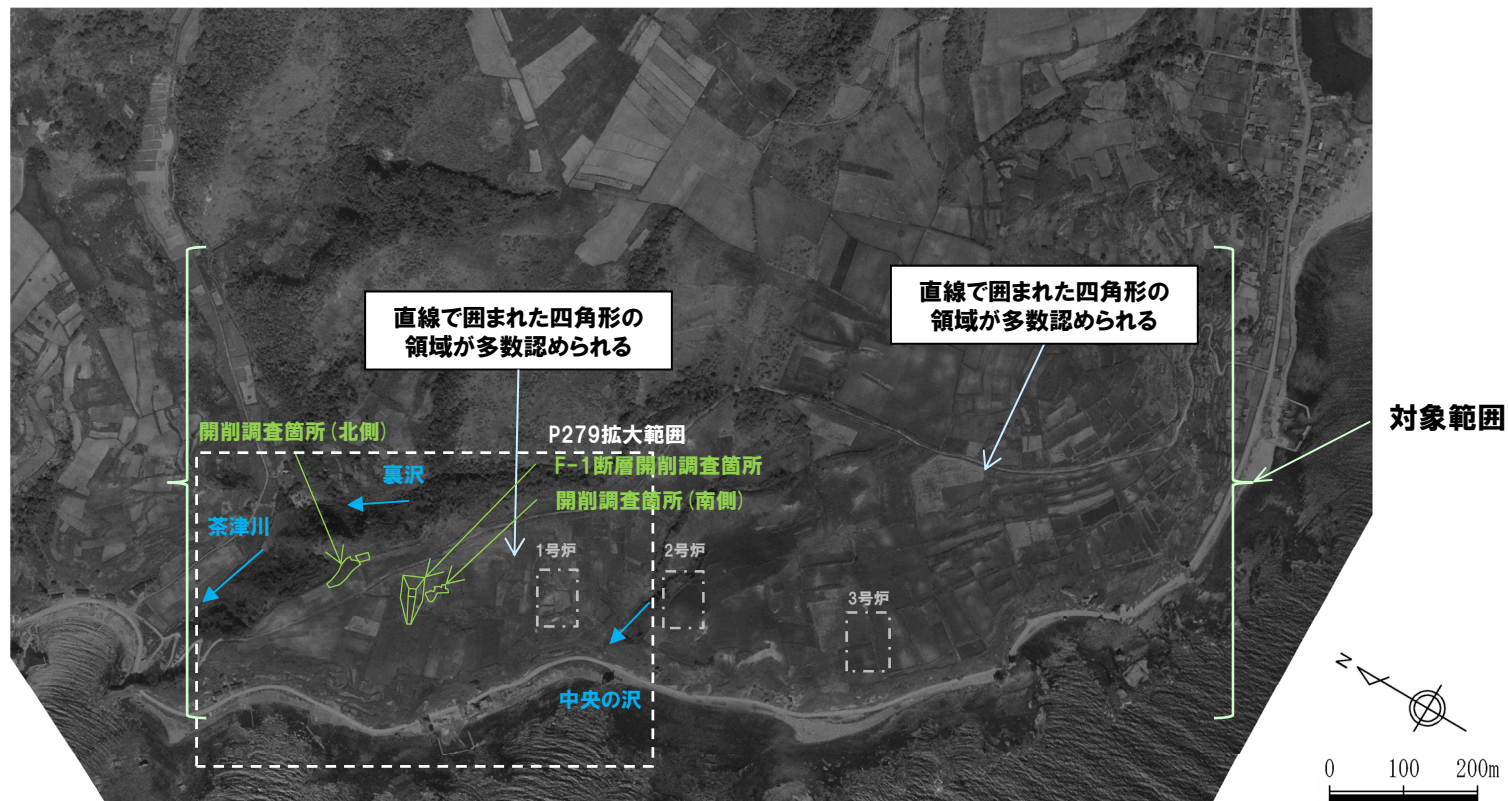
敷地の空中写真(1960年林野庁撮影, 注釈あり)
(撮影地区指定番号 山-177, 撮影地区名 後志, コース番号 C17, 写真番号 3)

○丘陵地形、河川等の地形状況は、1947年米軍撮影の空中写真(P272～P275参照)と同様な状況が認められる。

○対象範囲は、直線で囲まれた四角形の領域が多数認められることから、耕作地が広がっていると考えられる。

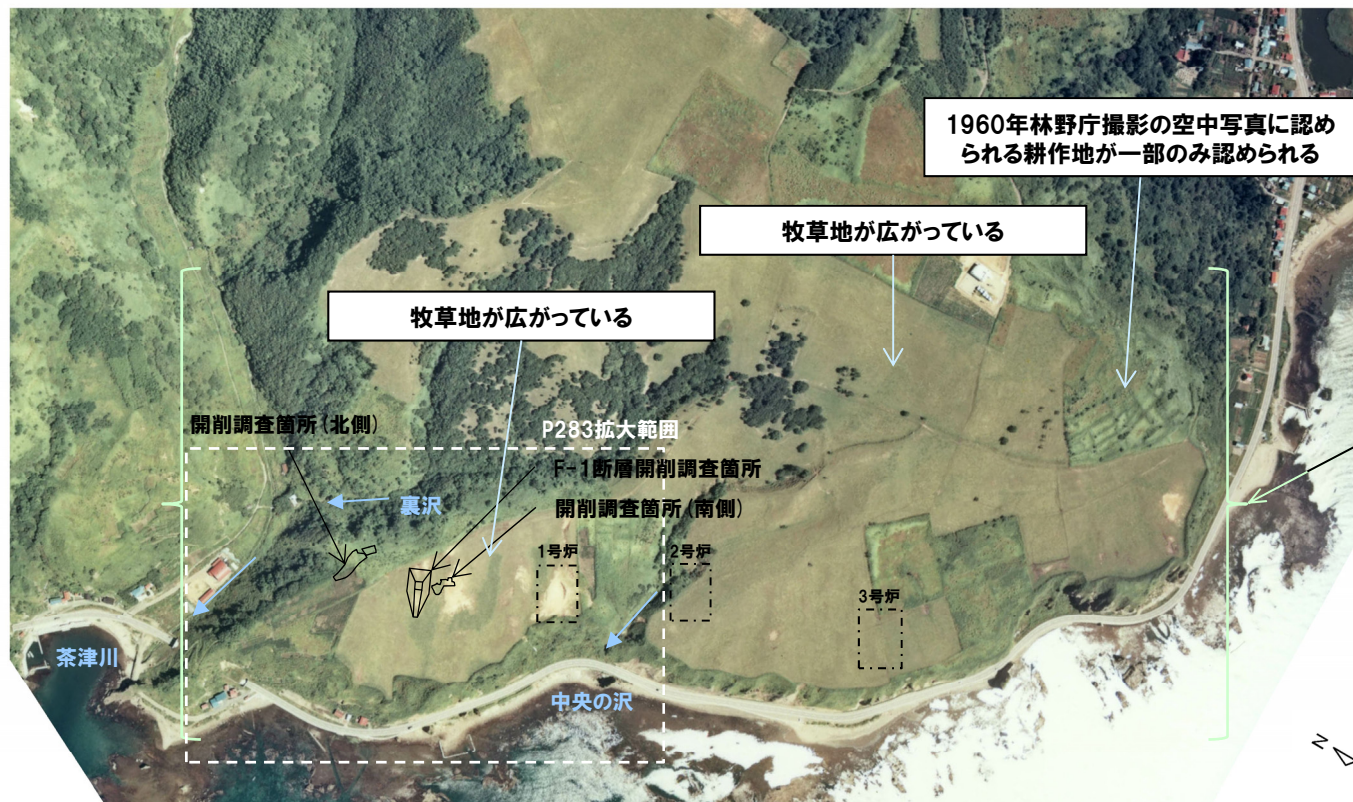
敷地の空中写真(1976年国土地理院撮影, 注釈あり)
(整理番号 CH0767, コース番号 C4, 写真番号 2)

○対象範囲は、以下の状況から概ね牧草地が広がっていると考えられる。

- ・泊村(1967)によれば、対象範囲付近において、1964年(昭和39年)から牛を飼育するために草地改良を実施したとされている
- ・1960年林野庁撮影の空中写真(P276～P279参照)に認められる耕作地は南東側に一部のみ認められる

- 泊村(1967)「泊村史」の記載
 - ・昭和39年から3ヵ年計画で、茶津から堀株にかけての台地約25ヘクタールの草地を改良して、牛の飼育をすることにした
 - ・台地をブルドーザーで起こして牧草の種子をまいていくほか4ヵ所に給水施設を作る

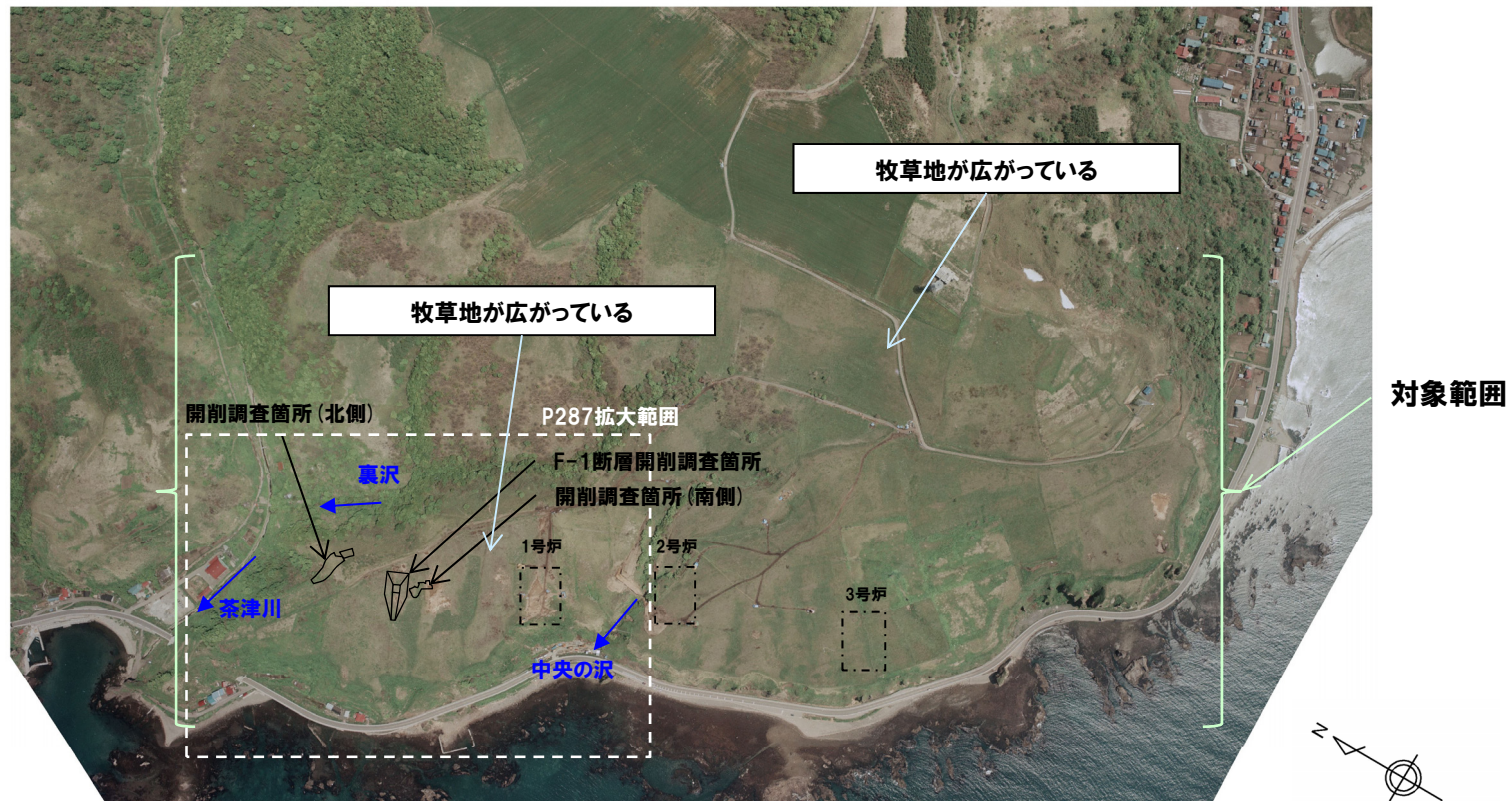
敷地の空中写真(1981年当社撮影, 注釈あり)

○丘陵地形、河川等の地形状況は、1947年米軍撮影の空中写真(P272～P275参照)と同様な状況が認められる。

○1976年国土地理院撮影の空中写真と同様な状況であることから、対象範囲は、概ね牧草地が広がっていると考えられる。

○また、1,2号炉調査に伴うボーリング調査等を実施中である。

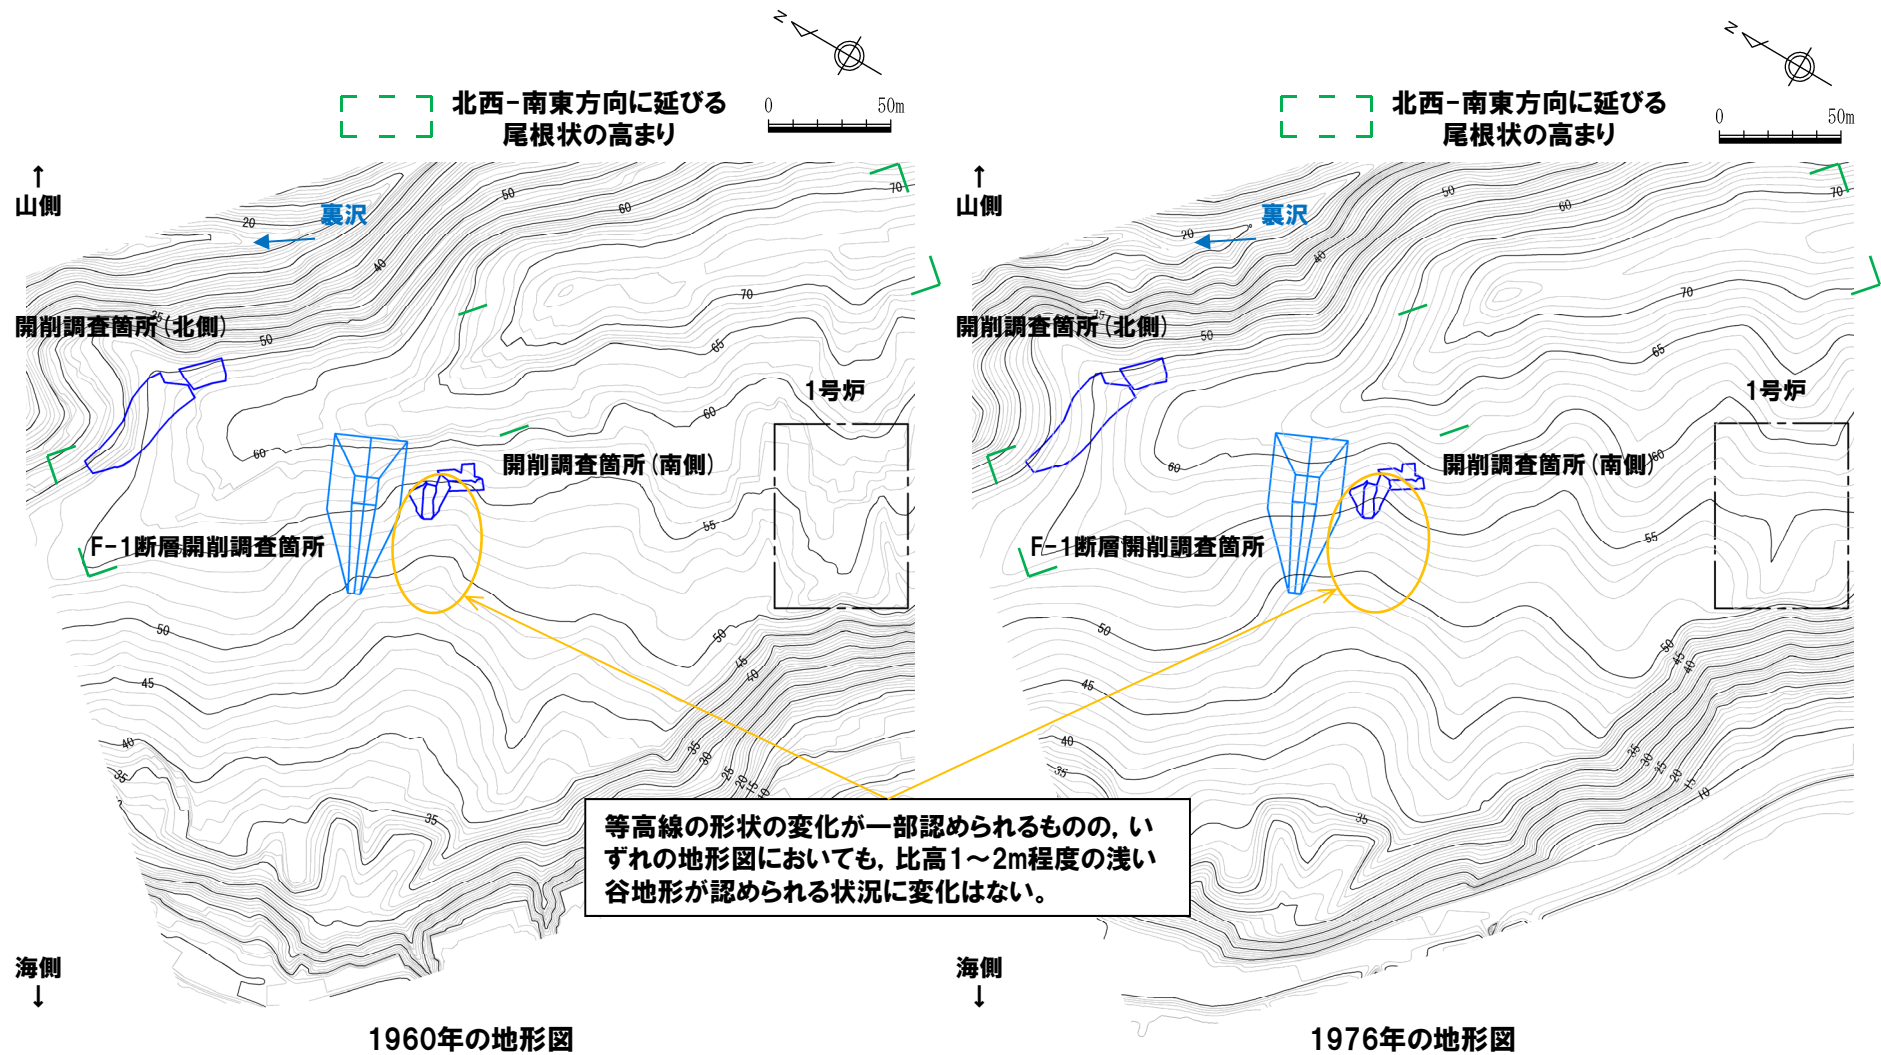
(2) -1 F-1断層開削調査箇所付近における地形状況の変化の整理 (1960年と1976年の地形図の比較) (2/4)

- F-1断層開削調査箇所付近は、いずれの地形図においても、北西-南東方向に延びる尾根状の高まりから、海岸へ緩く傾斜する状況に変化は認められない。
- 開削調査箇所(南側)付近は、等高線の形状の変化が一部認められるものの、いずれの地形図においても、比高1~2m程度の浅い谷地形が認められる状況に変化はない。
- 泊村(1967)によれば、1964年から牛を飼育するために草地改良を実施したとされていることから、当該箇所付近においては、耕作地から牧草地へ転換する際に、植生の除去、耕作地間の段差解消等の作業を実施していた可能性が考えられる。
- なお、草地改良実施後に撮影された1970年撮影の斜め空中写真(岩内町郷土館蔵、P290~P291参照)においても、開削調査箇所(南側)付近に、浅い谷地形が認められる。

- したがって、1960年林野庁撮影及び1976年国土地理院撮影の空中写真より作成したF-1断層開削調査箇所付近の地形図には、等高線の形状の変化が一部認められるものの、地形状況の大きな変化は認められない。

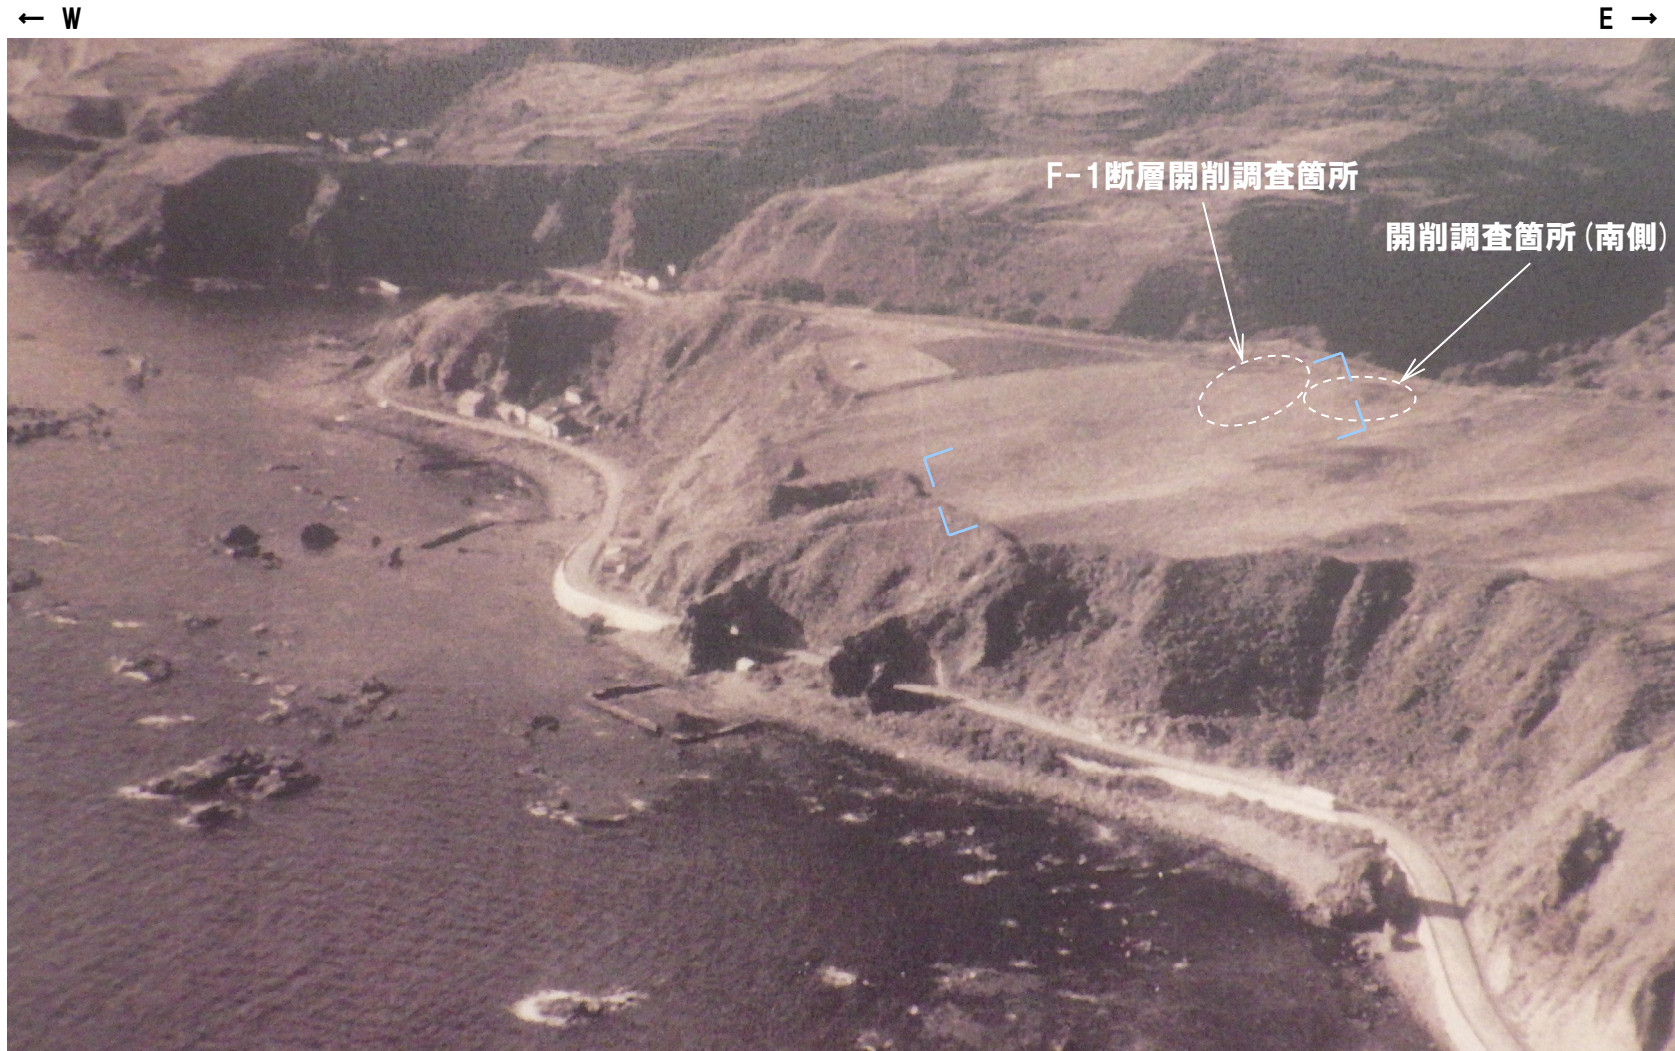
敷地付近の斜め空中写真(1970年撮影の写真から一部を拡大, 注釈あり)
(昭和45年 泊村堀株よりヘロカルウシ, 茶津, 茅沼の海岸線を写した航空写真(撮影者不明), 岩内町郷土館蔵)

浅い谷地形

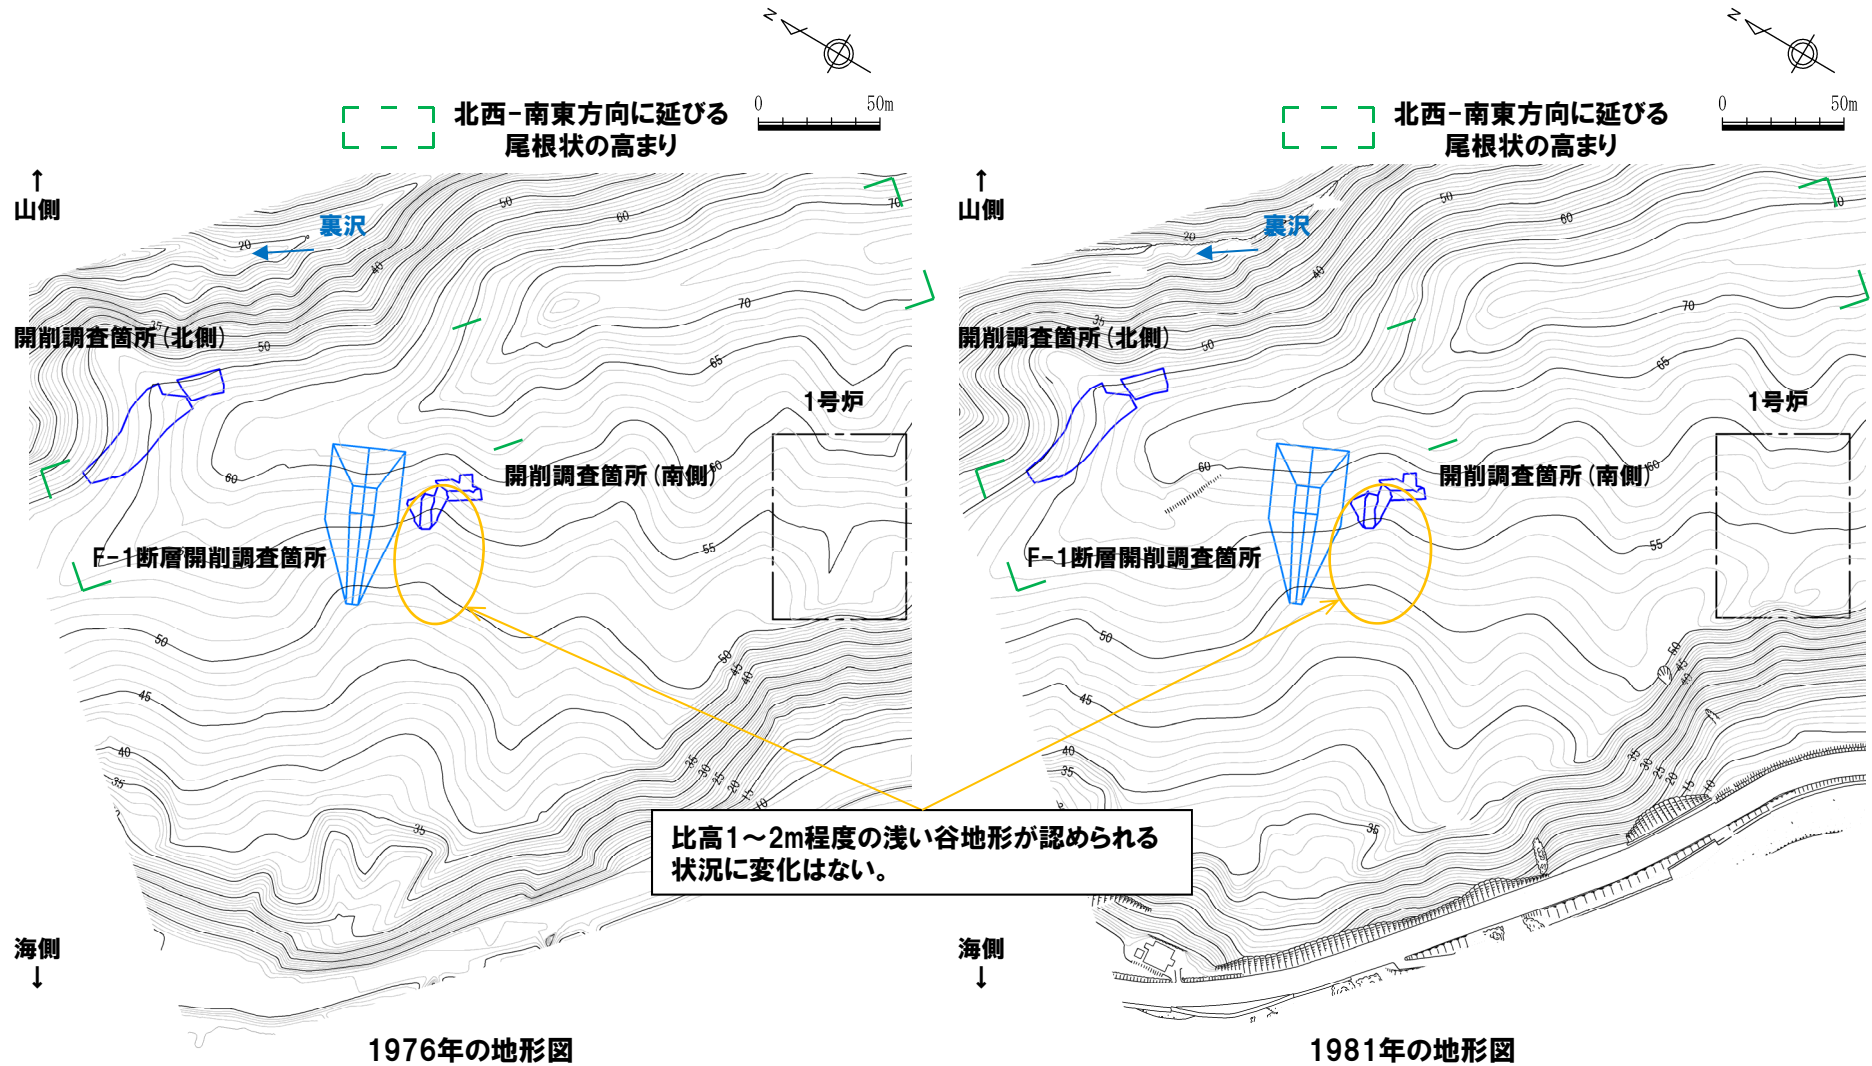
(2) -2 F-1断層開削調査箇所付近における地形状況の変化の整理 (1976年と1981年の地形図の比較) (2/2)

- F-1断層開削調査箇所付近は、いずれの地形図においても、北西-南東方向に延びる尾根状の高まりから、海岸へ緩く傾斜する状況に変化は認められない。
- 開削調査箇所 (南側) 付近は、いずれの地形図においても、比高1～2m程度の浅い谷地形が認められる状況に変化はない。

- したがって、1976年国土地理院撮影及び1981年当社撮影の空中写真より作成したF-1断層開削調査箇所付近の地形図には、地形状況の変化は認められない。

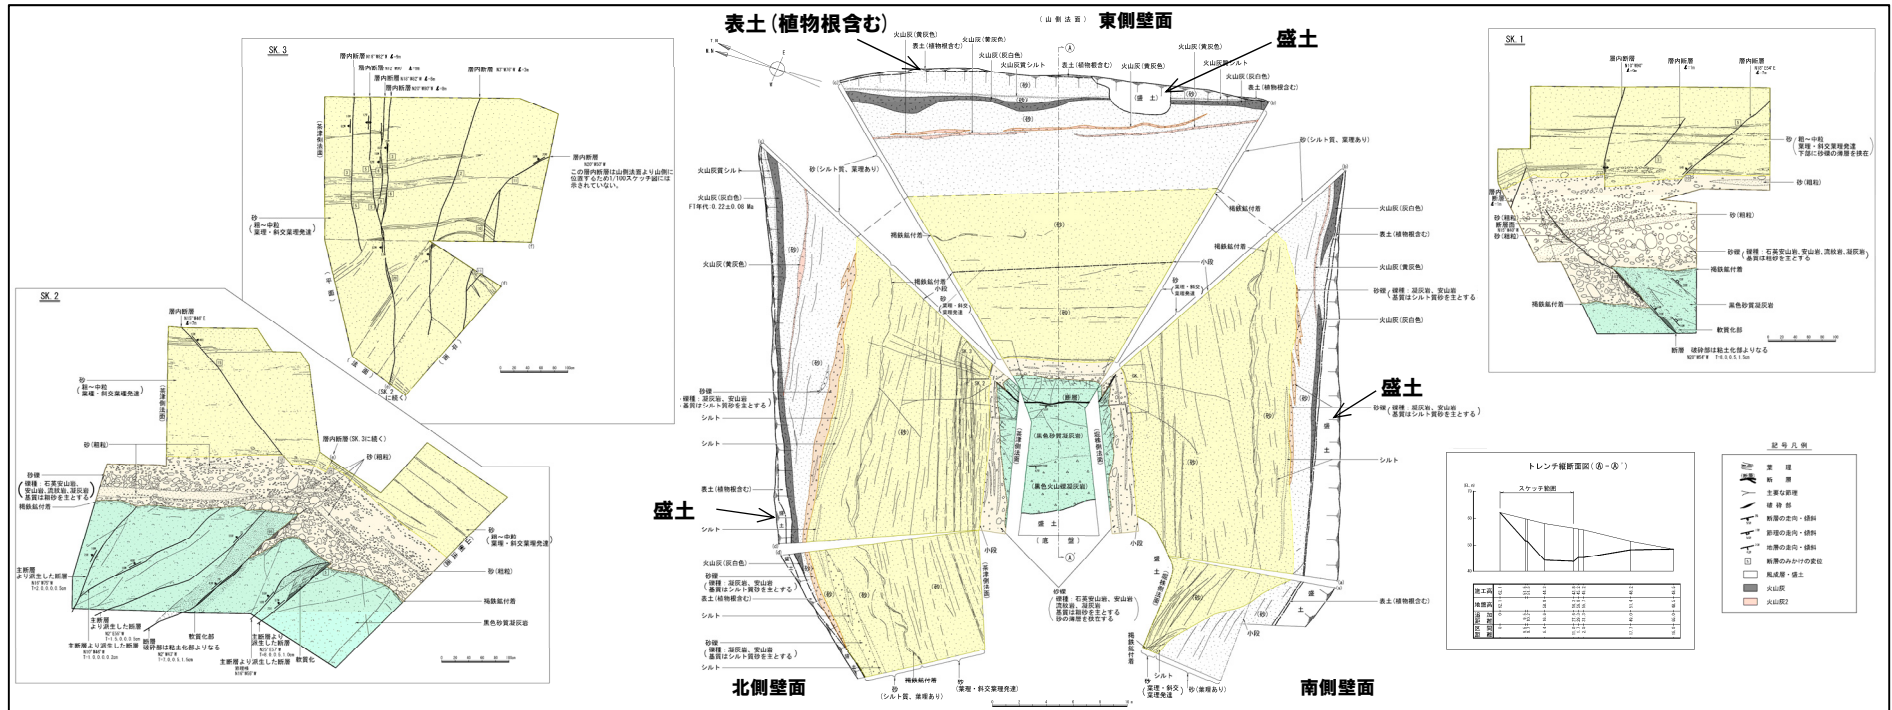
F-1断層露頭スケッチ (1982年 (昭和57年) 夏頃作成)

○F-1断層開削調査箇所スケッチ(1982年夏頃作成, 次頁参照)の法肩部に「盛土」の記載があることから, 当時の状況を確認するため, 1982年9月当社撮影及び1983年夏頃当社撮影の斜め空中写真により, F-1断層開削調査箇所付近の状況を確認した。

- F-1断層開削調査箇所の掘削土は、1983年まで土捨て場への道路工事が完了していなかったことから、当該調査箇所の北側及び南側法肩部へ仮置きしていた。
- F-1断層開削調査箇所スケッチの北側壁面及び南側壁面法肩部においては、当該掘削土を「盛土」として記載していると判断される。
- なお、F-1断層開削調査箇所スケッチの東側壁面法肩部に記載された「盛土」は、小規模であり、表土を切っていることから、1,2号炉建設前の改変によるものと考えられる。

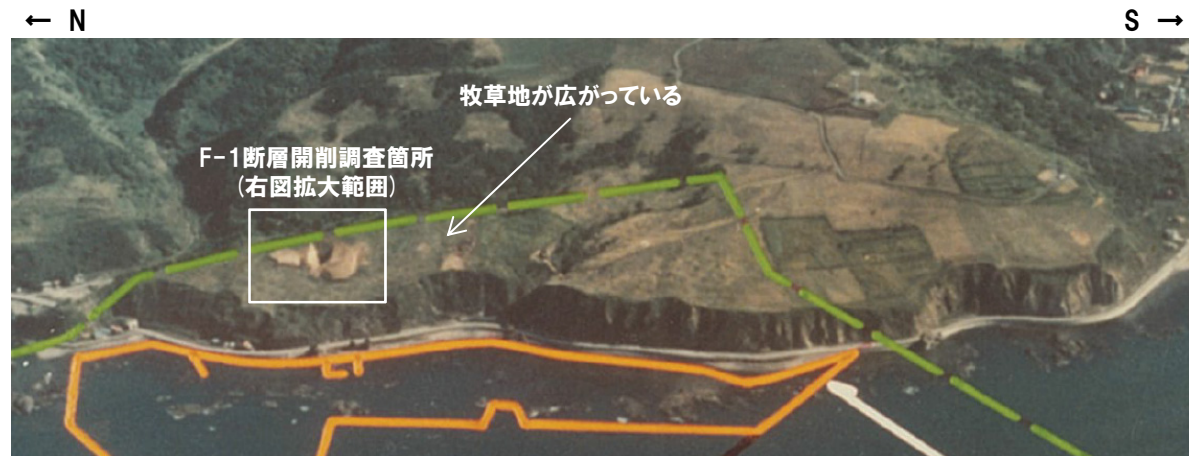
敷地の斜め空中写真(1982年9月当社撮影, 注釈あり)

- ・F-1断層開削調査箇所の北側及び南側に盛土が認められ、その周囲には牧草地が広がっている。
- ・1,2号炉建設工事は未着工である。

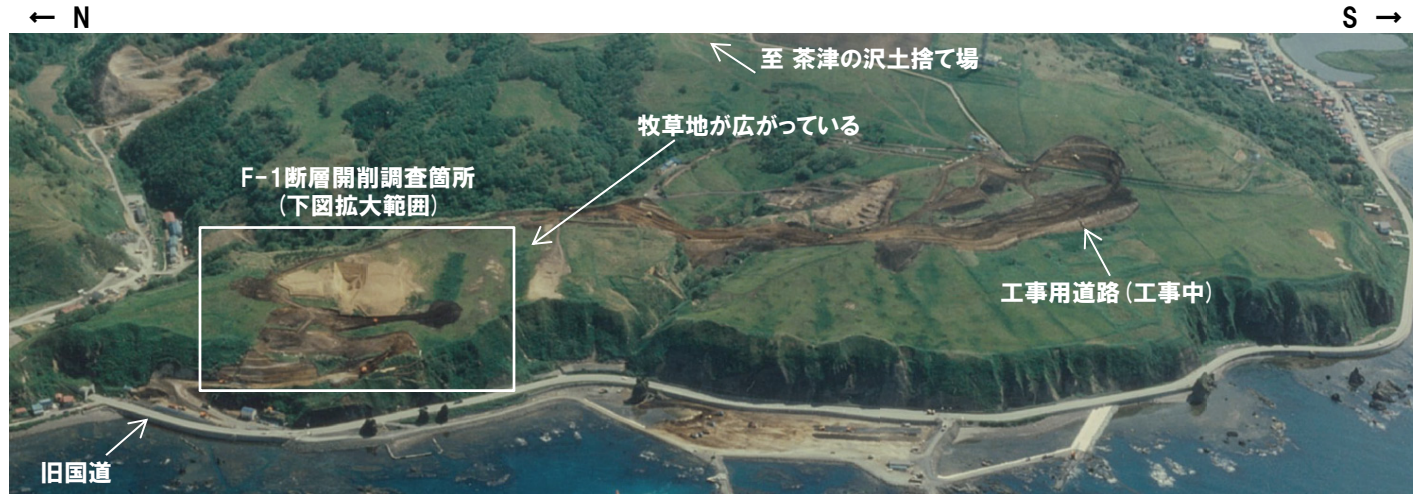
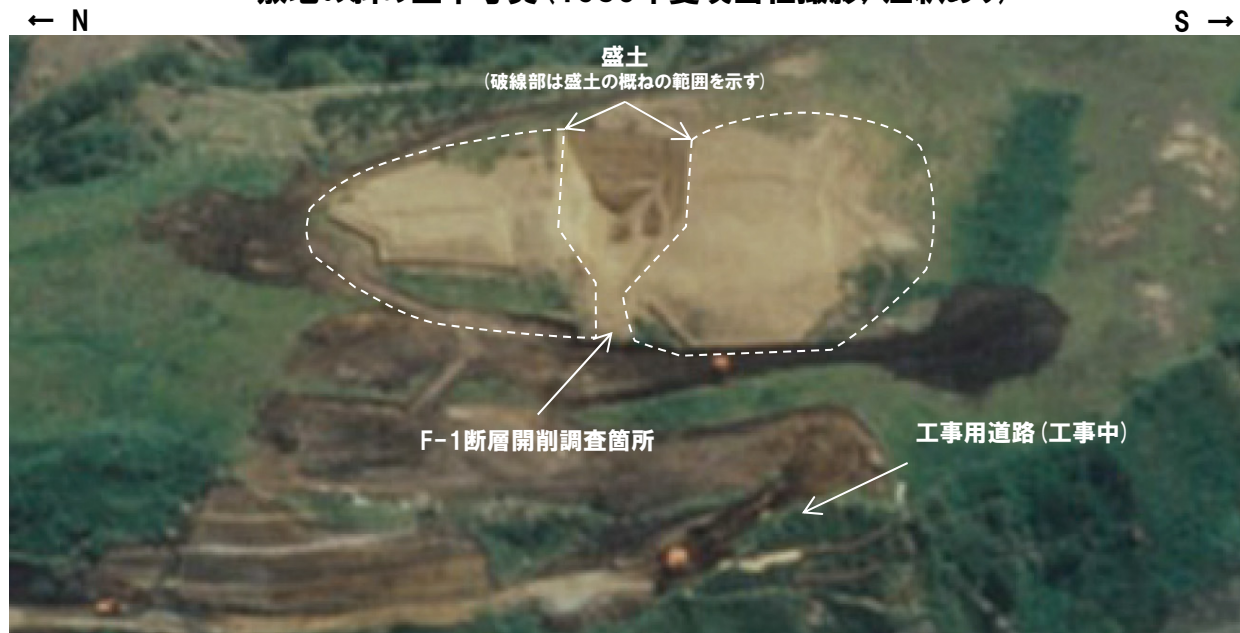
敷地の斜め空中写真 (1983年夏頃当社撮影, 注釈あり)

- ・F-1断層開削調査箇所の北側及び南側に盛土が認められ、その周囲に広がる牧草地の一部は、敷地造成を実施した発電所整地工事(1983年7月着工)により改変されている。
- ・海沿いの旧国道からF-1断層開削調査箇所付近を通り、茶津の沢土捨て場に至る工事用道路は、1983年4月より着工しており(同年10月完成)、F-1断層開削調査箇所付近においても作業中である。

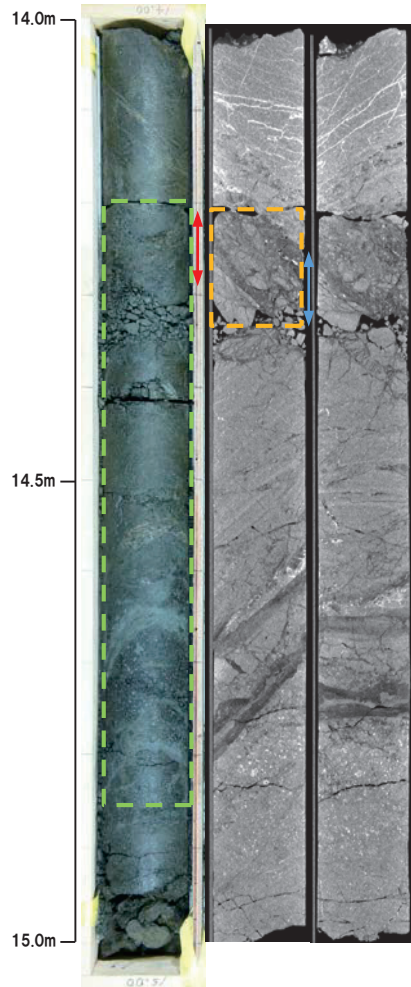
R1敷地-2' ボーリング (14.25m) -X線CT画像観察結果-

○X線CT画像観察の結果, 低密度帯が認められる。

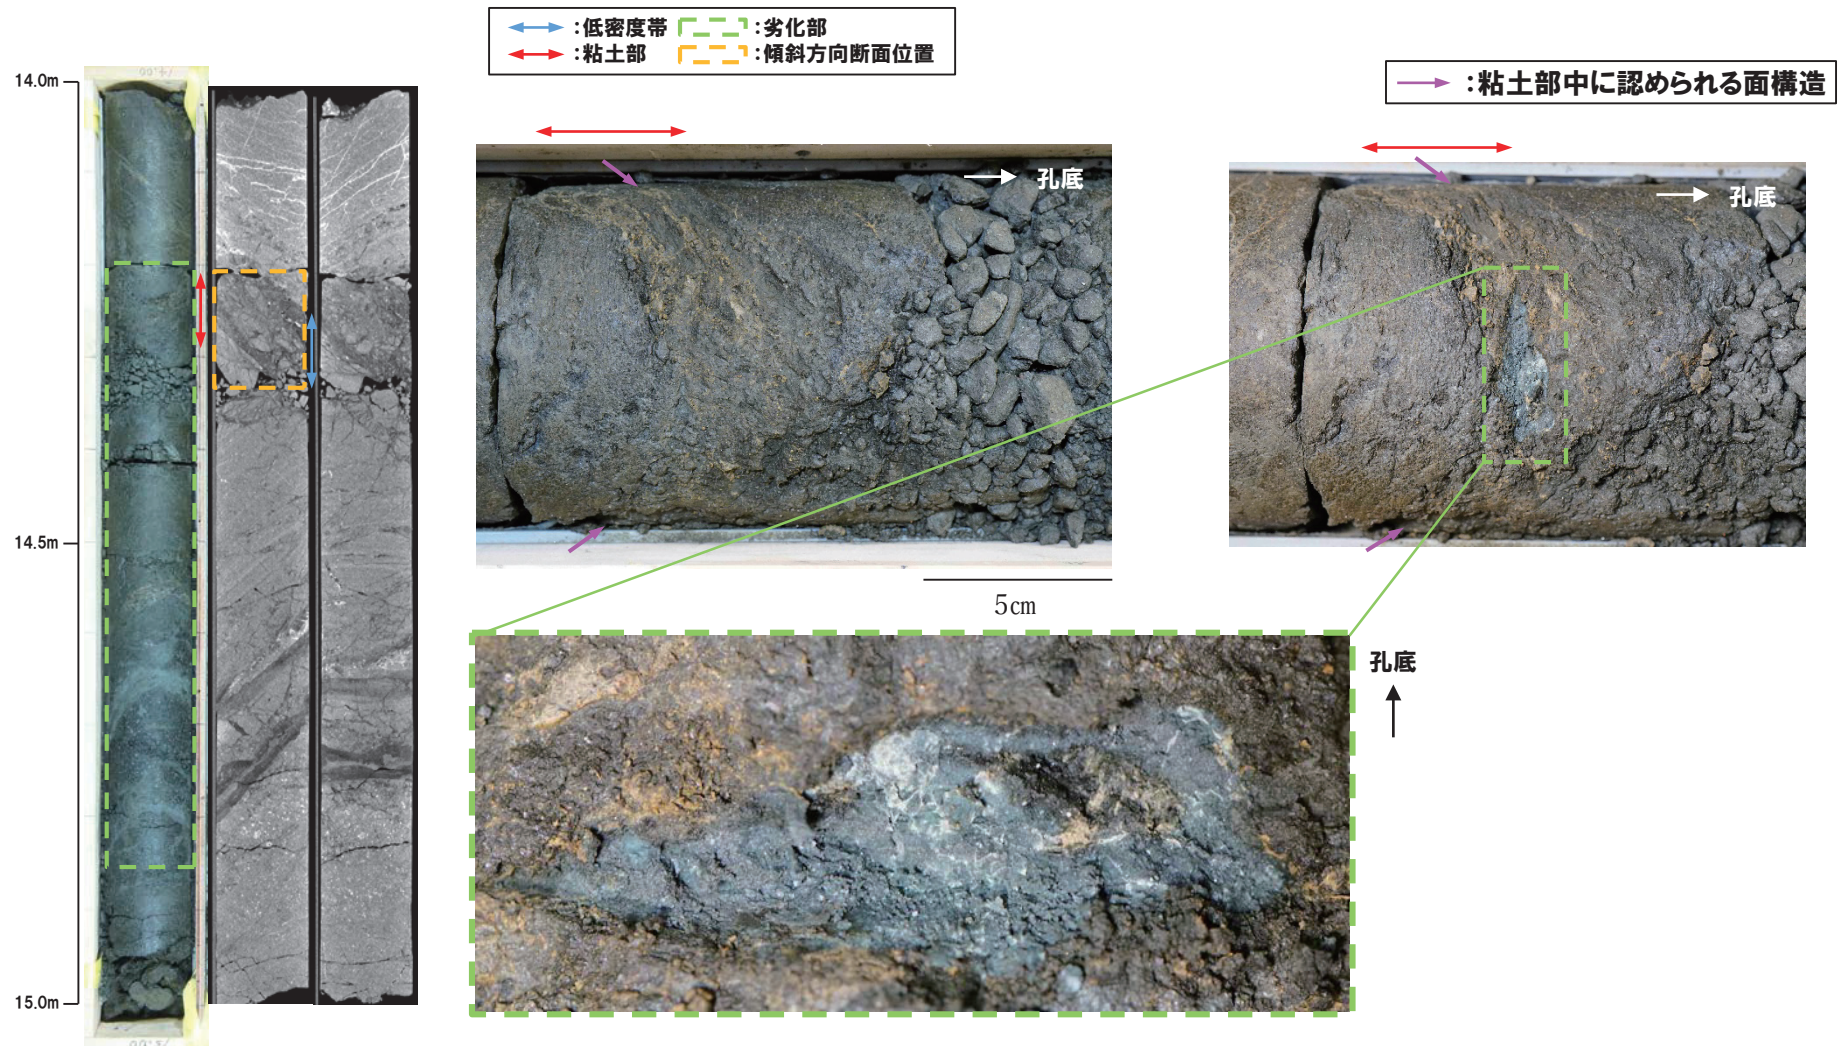
R1敷地-2' ボーリング (14.25m) - 条線観察結果 -

- 粘土部中に認められる面構造を浅部側から深部側へ観察を行った。
- 厚さ約1mmの軟質粘土の挟在が認められる。
- 当該面では平滑に剥離せず、条線及び鏡肌は認められない。

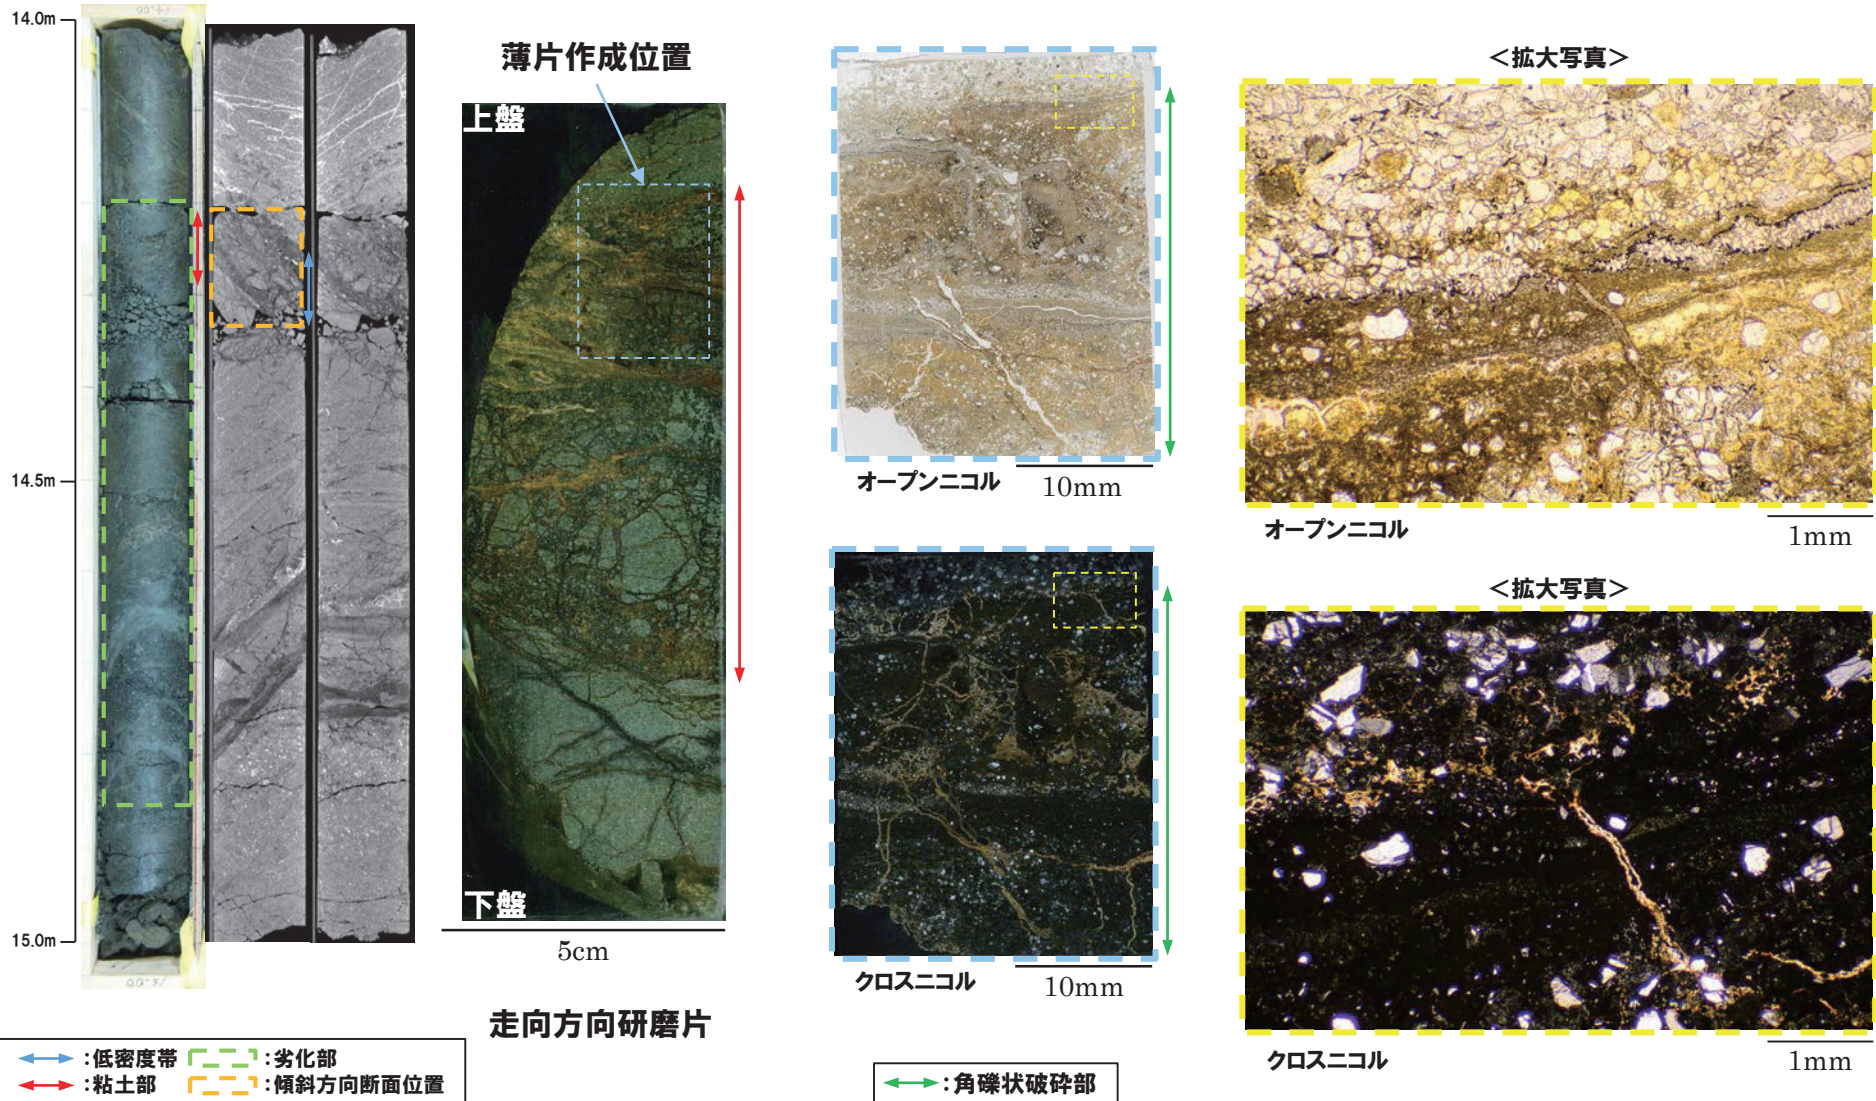
R1敷地-2' ボーリング (14.25m) - 走向方向薄片観察結果 (1/2) -

- 全体に高干渉色を示す粘土鉱物が網状に分布する。
- 断層を示す組織は不明瞭で、強く変質の影響を受けている。

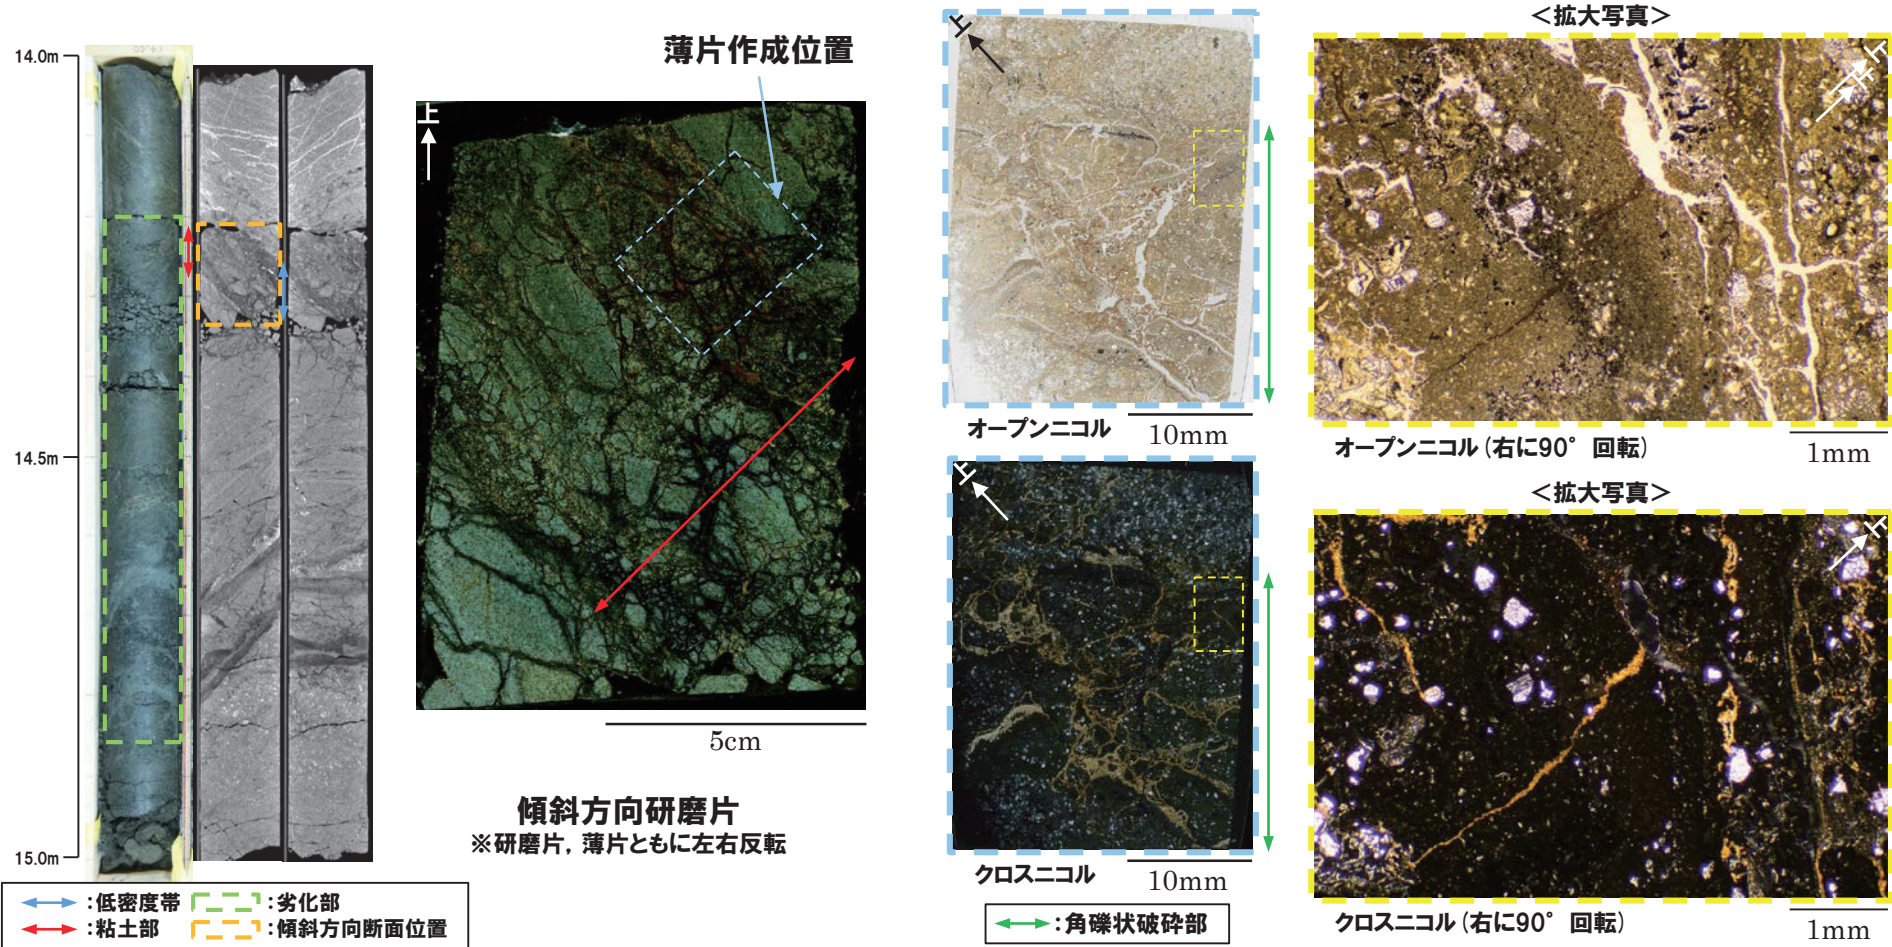
R1敷地-2' ボーリング (14.25m) - 傾斜方向薄片観察結果 (1/2) -

- 全体に高干渉色を示す粘土鉱物が網状に分布する。
- 断層を示す組織は不明瞭で、強く変質の影響を受けている。

○X線CT画像観察, 条線観察及び薄片観察の結果, 当該粘土部はF-1断層の最新活動部ではないものと判断される。

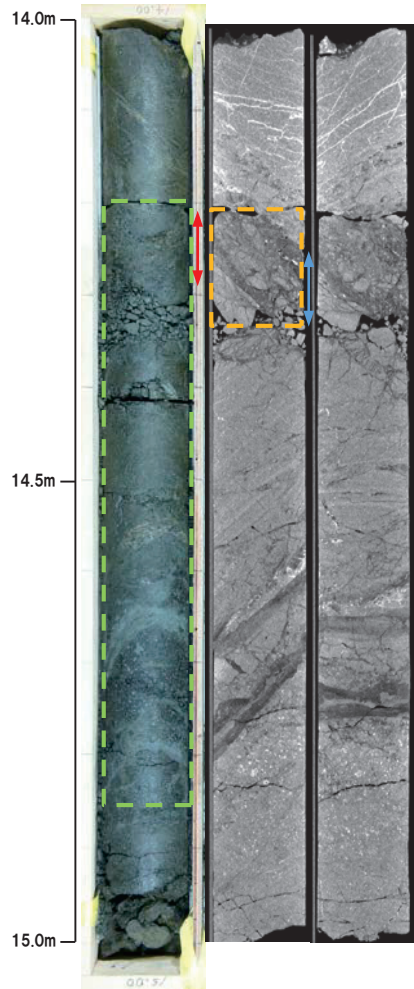
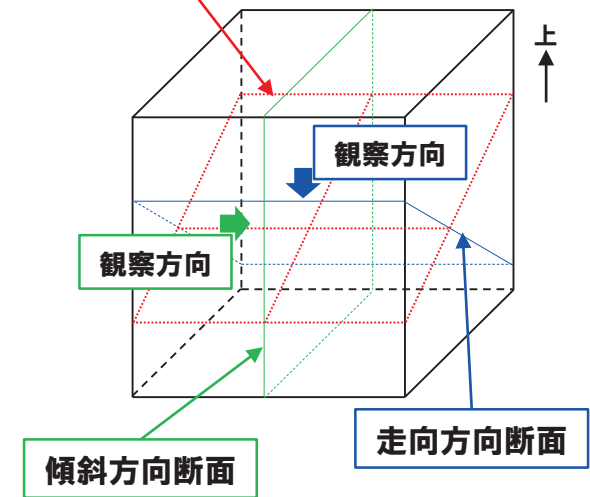
R1敷地-2' ボーリング (14.30m) -X線CT画像観察結果-

○X線CT画像観察の結果, 低密度帯が認められる。
