3. 1,2号炉建設前の敷地の地形状況整理

(2)-1 F-1断層開削調査箇所付近における地形状況の変化の整理(1960年と1976年の地形図の比較)(1/4)

(3) F-1断層開削調査箇所掘削当時の状況の整理(1982年及び1983年当社撮影)(1/6)

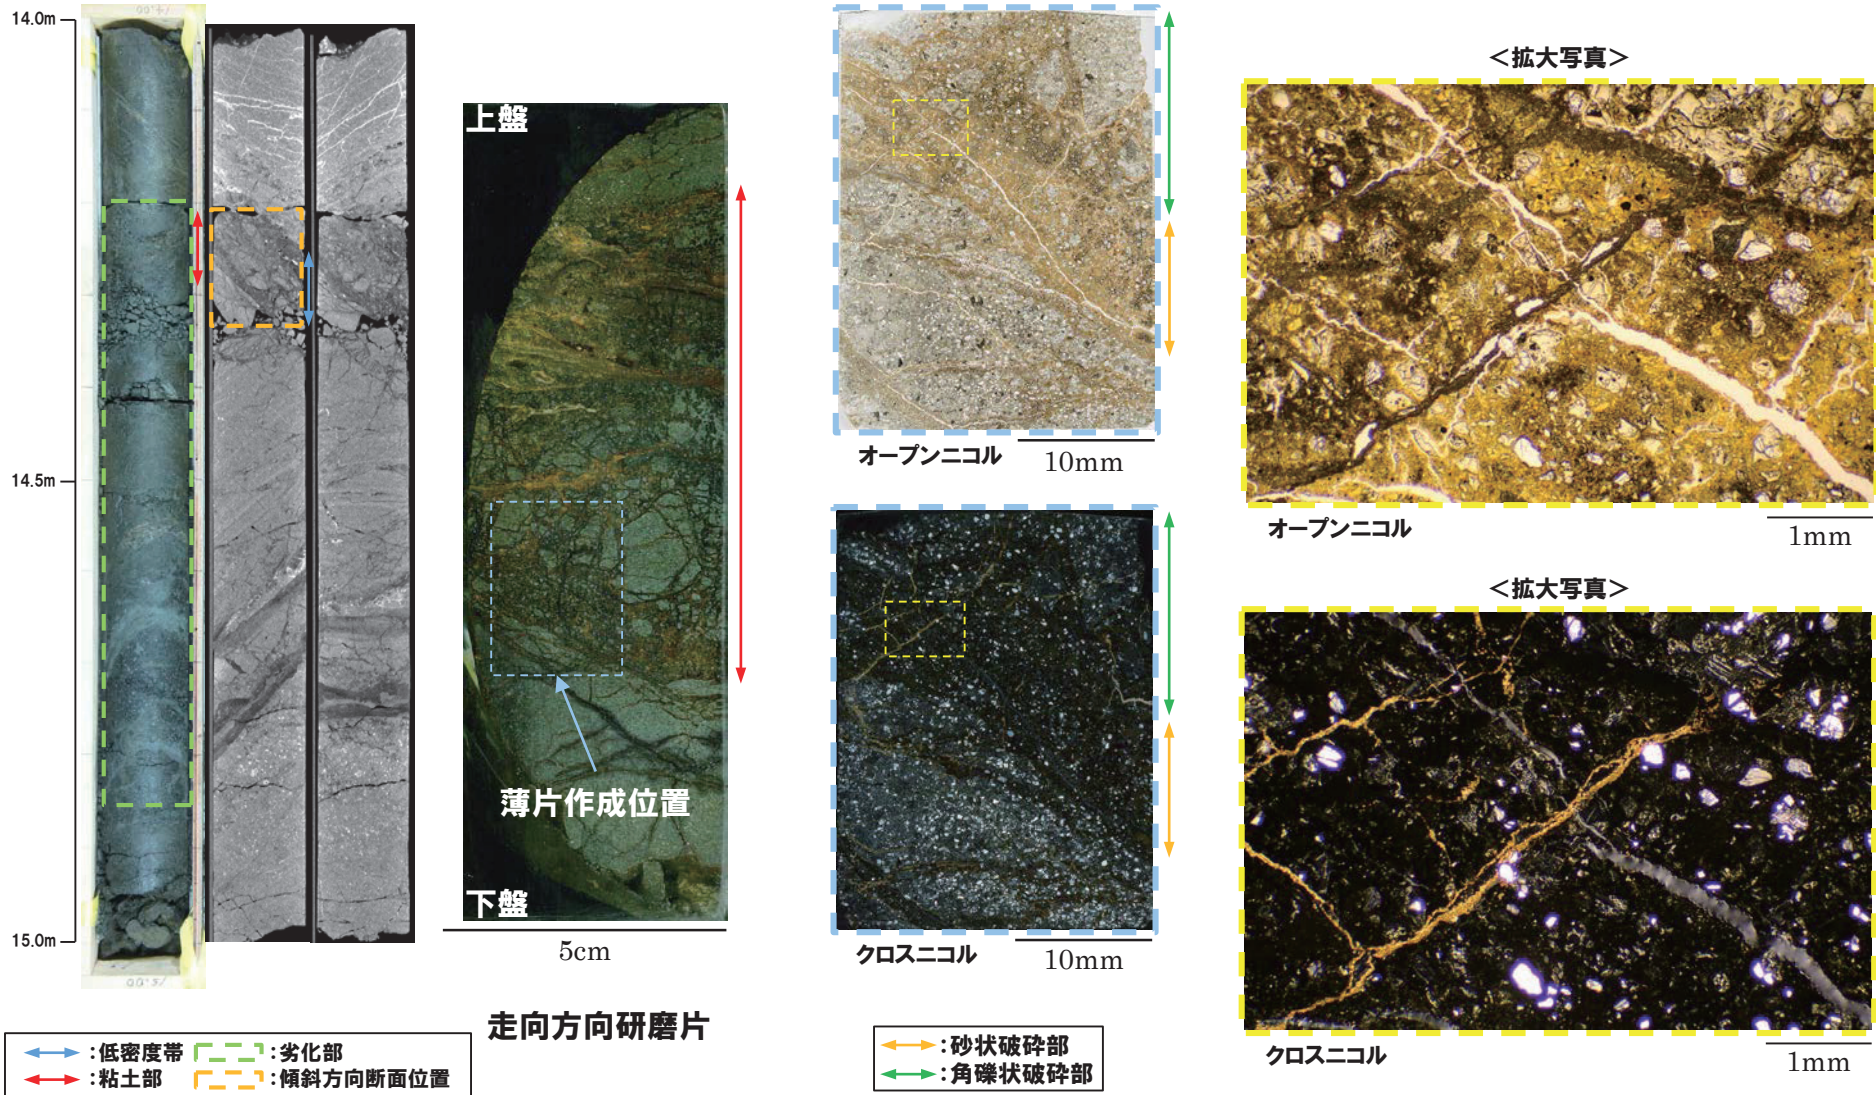
R1敷地-2' ボーリング (14.30m) - 走向方向薄片観察結果 (1/2) -

- 全体に高干渉色を示す粘土鉱物が網状に分布する。
- 断層を示す組織は不明瞭で、強く変質の影響を受けている。

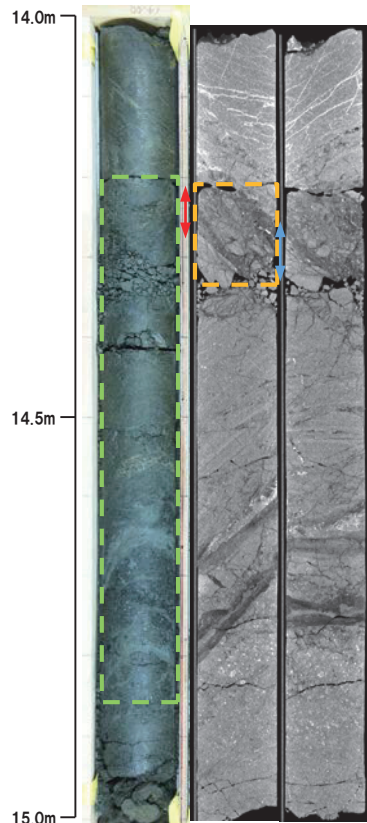
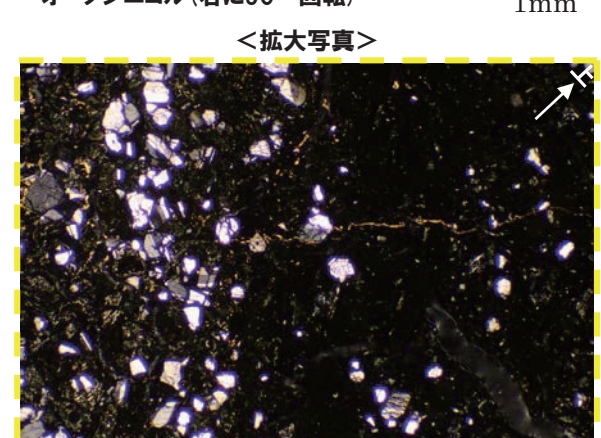
R1敷地-2' ボーリング (14.30m) - 傾斜方向薄片観察結果 (1/2) -

- 全体に高干渉色を示す粘土鉱物が網状に分布する。
- 断層を示す組織は不明瞭で、強く変質の影響を受けている。

○X線CT画像観察, 条線観察及び薄片観察の結果, 当該粘土部はF-1断層の最新活動部ではないものと判断される。

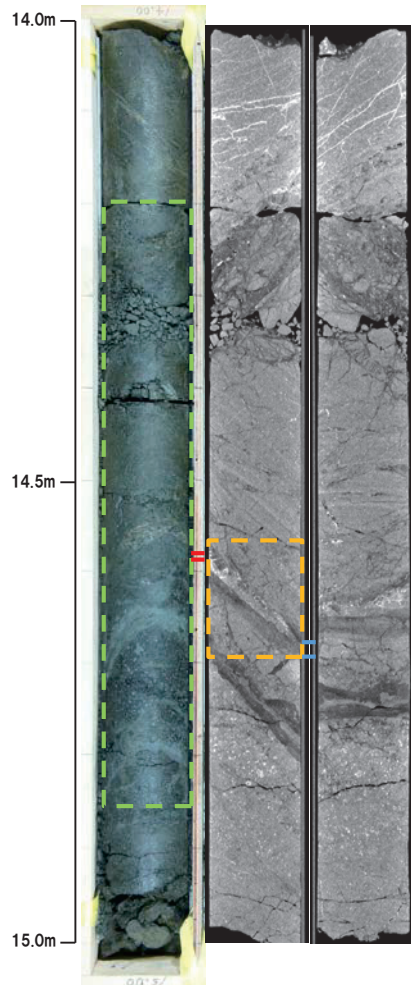
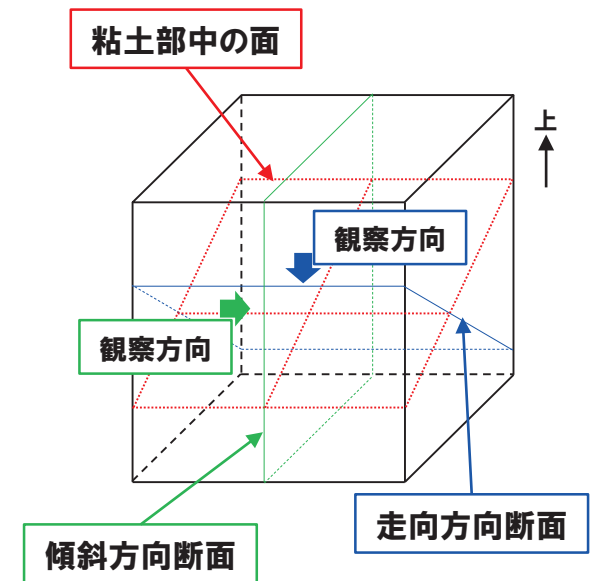
R1敷地-2' ボーリング (14.57m) -X線CT画像観察結果-

○X線CT画像観察の結果, 低密度帯が認められ, さらに連続する直線的な低密度部が認められる。

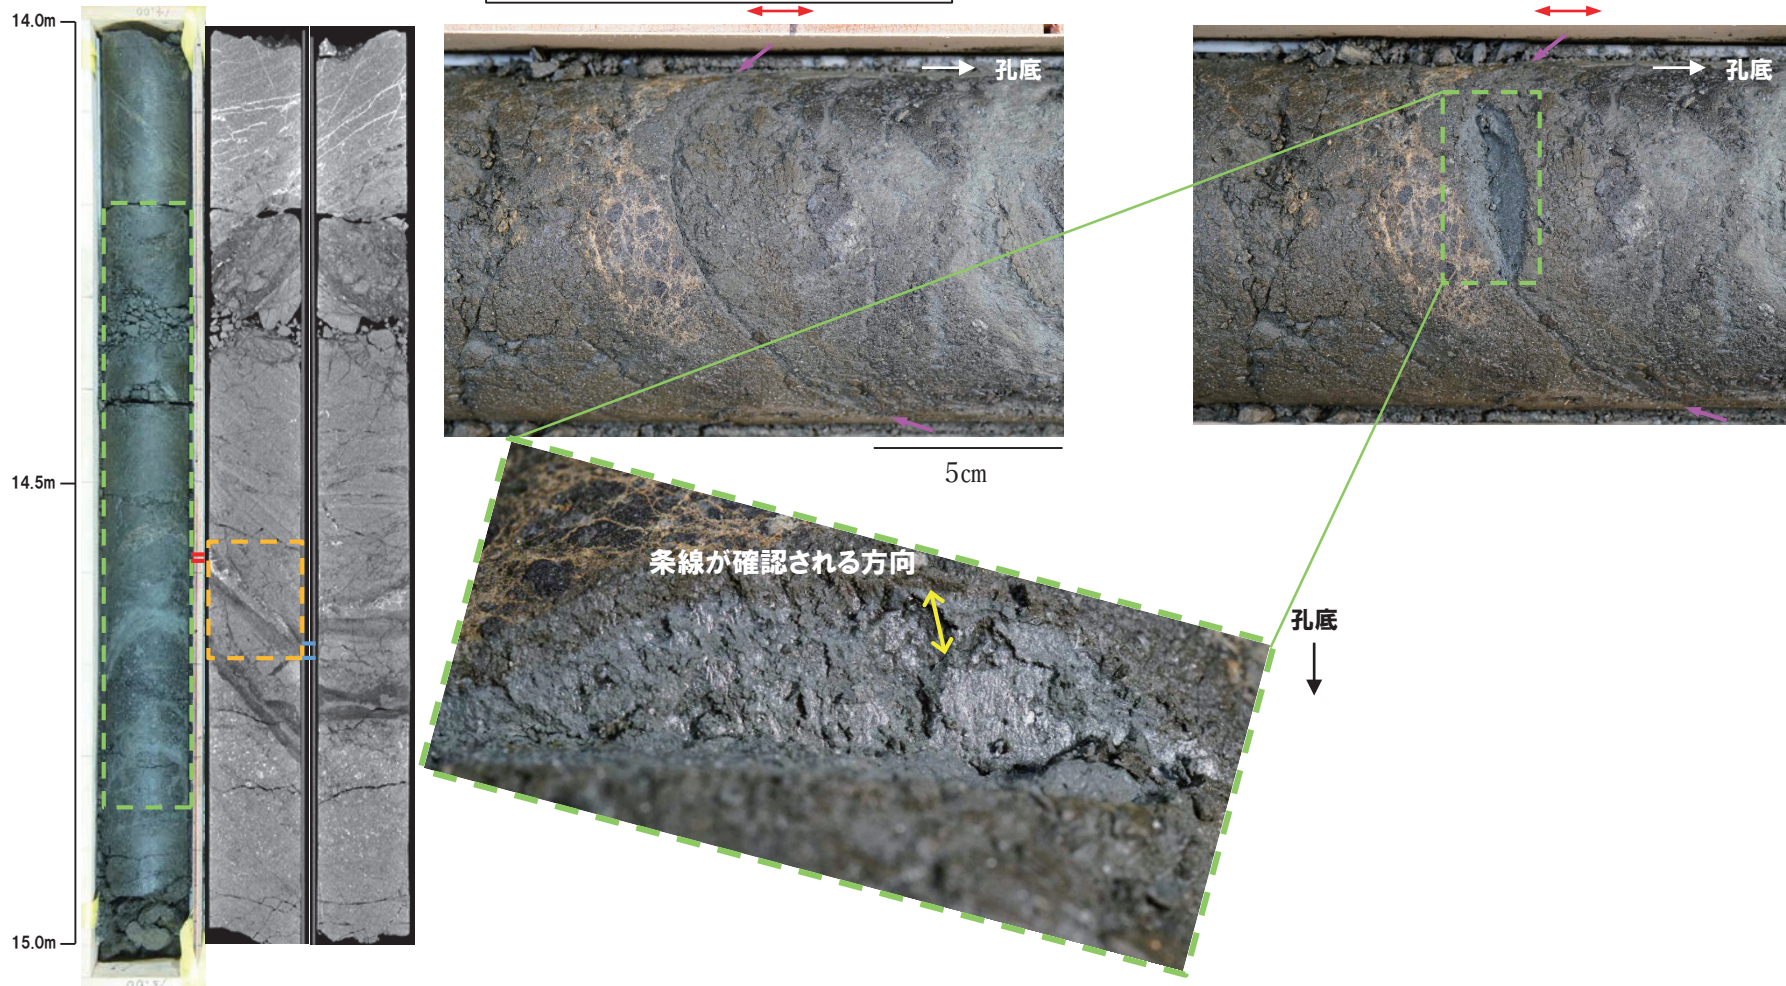
R1敷地-2' ボーリング (14.57m) - 条線観察結果 -

- 粘土部中に認められる面構造を深部側から浅部側へ観察を行った。
- 厚さ約1mmの軟質粘土の挟在が認められる。
- 最急勾配方向と約10° 斜交する条線が認められ、浅部から深部方向に読み直すとレイク角は80° Lとなる。

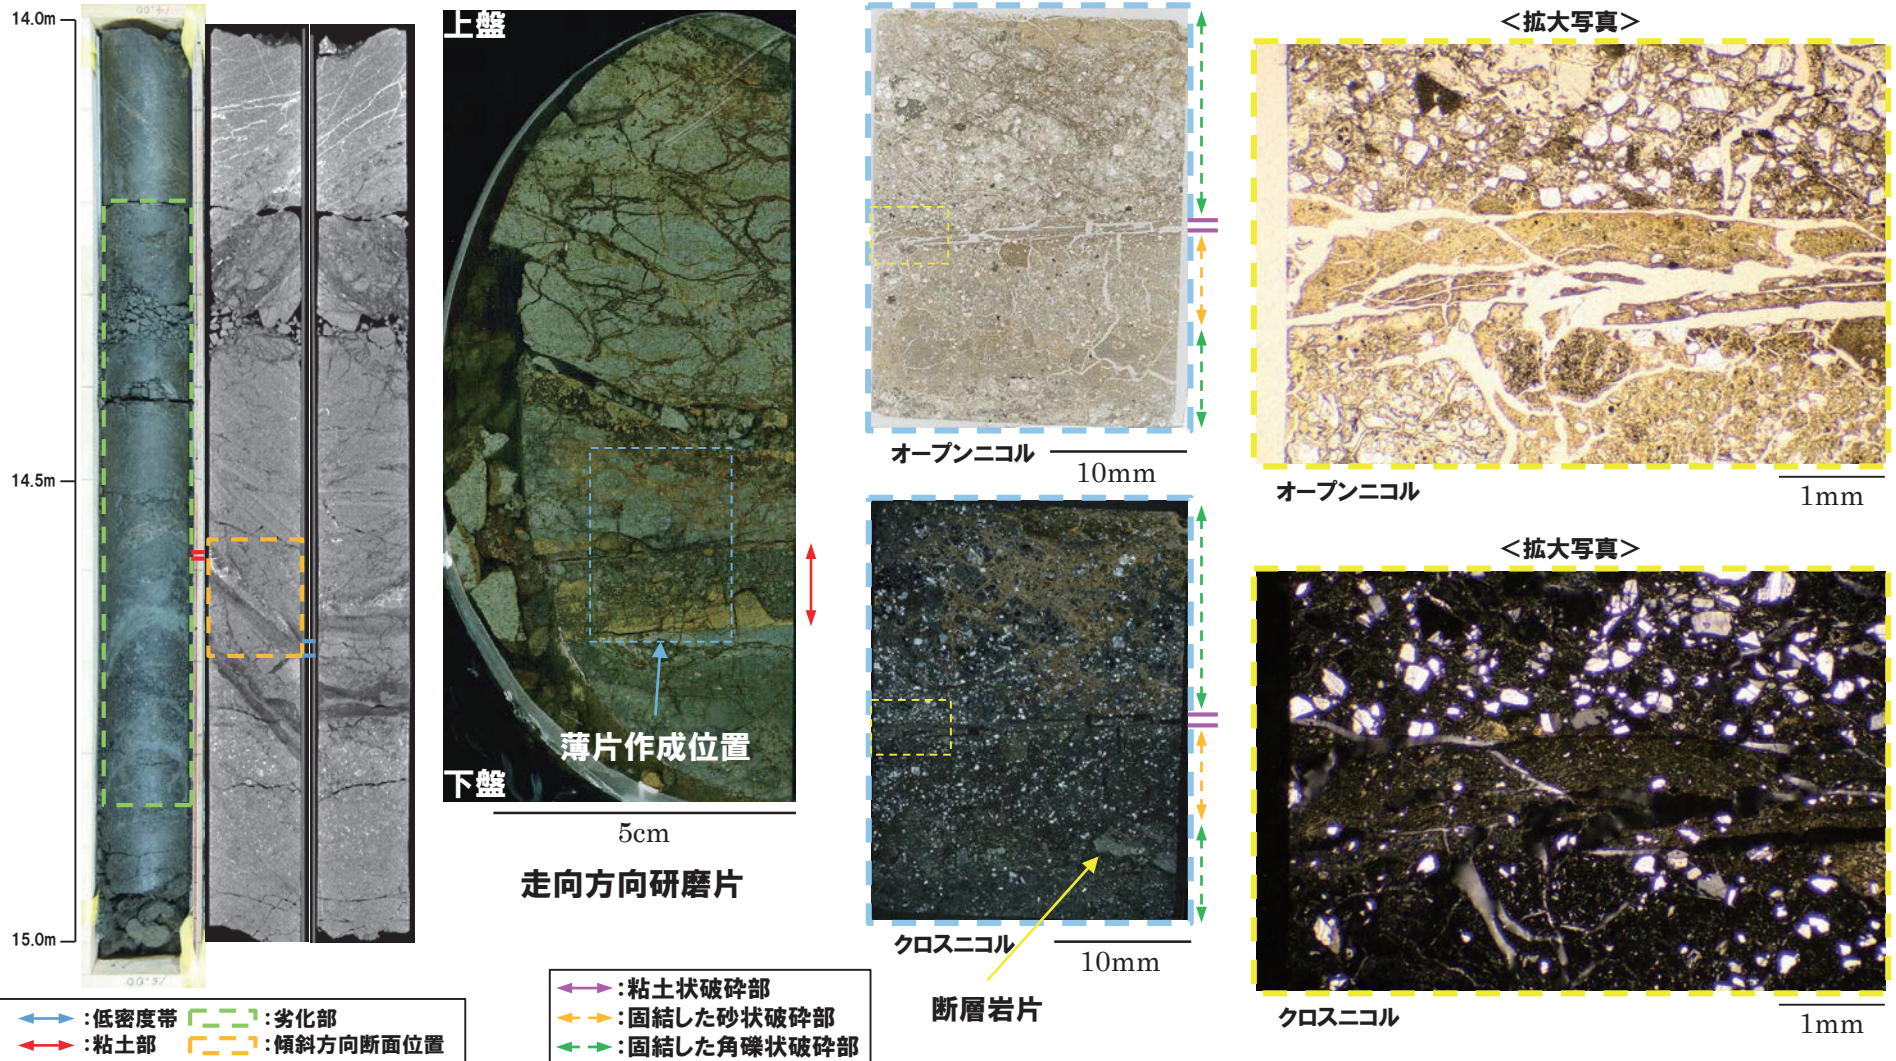
R1敷地-2' ボーリング (14.57m) - 走向方向薄片観察結果 (1/2) -

- 約1mmの幅で粘土状破碎部が直線的に連続する。
- 変位センスを示す明瞭な複合面構造は認められない。
- 下盤には破碎した断層岩片が認められる。

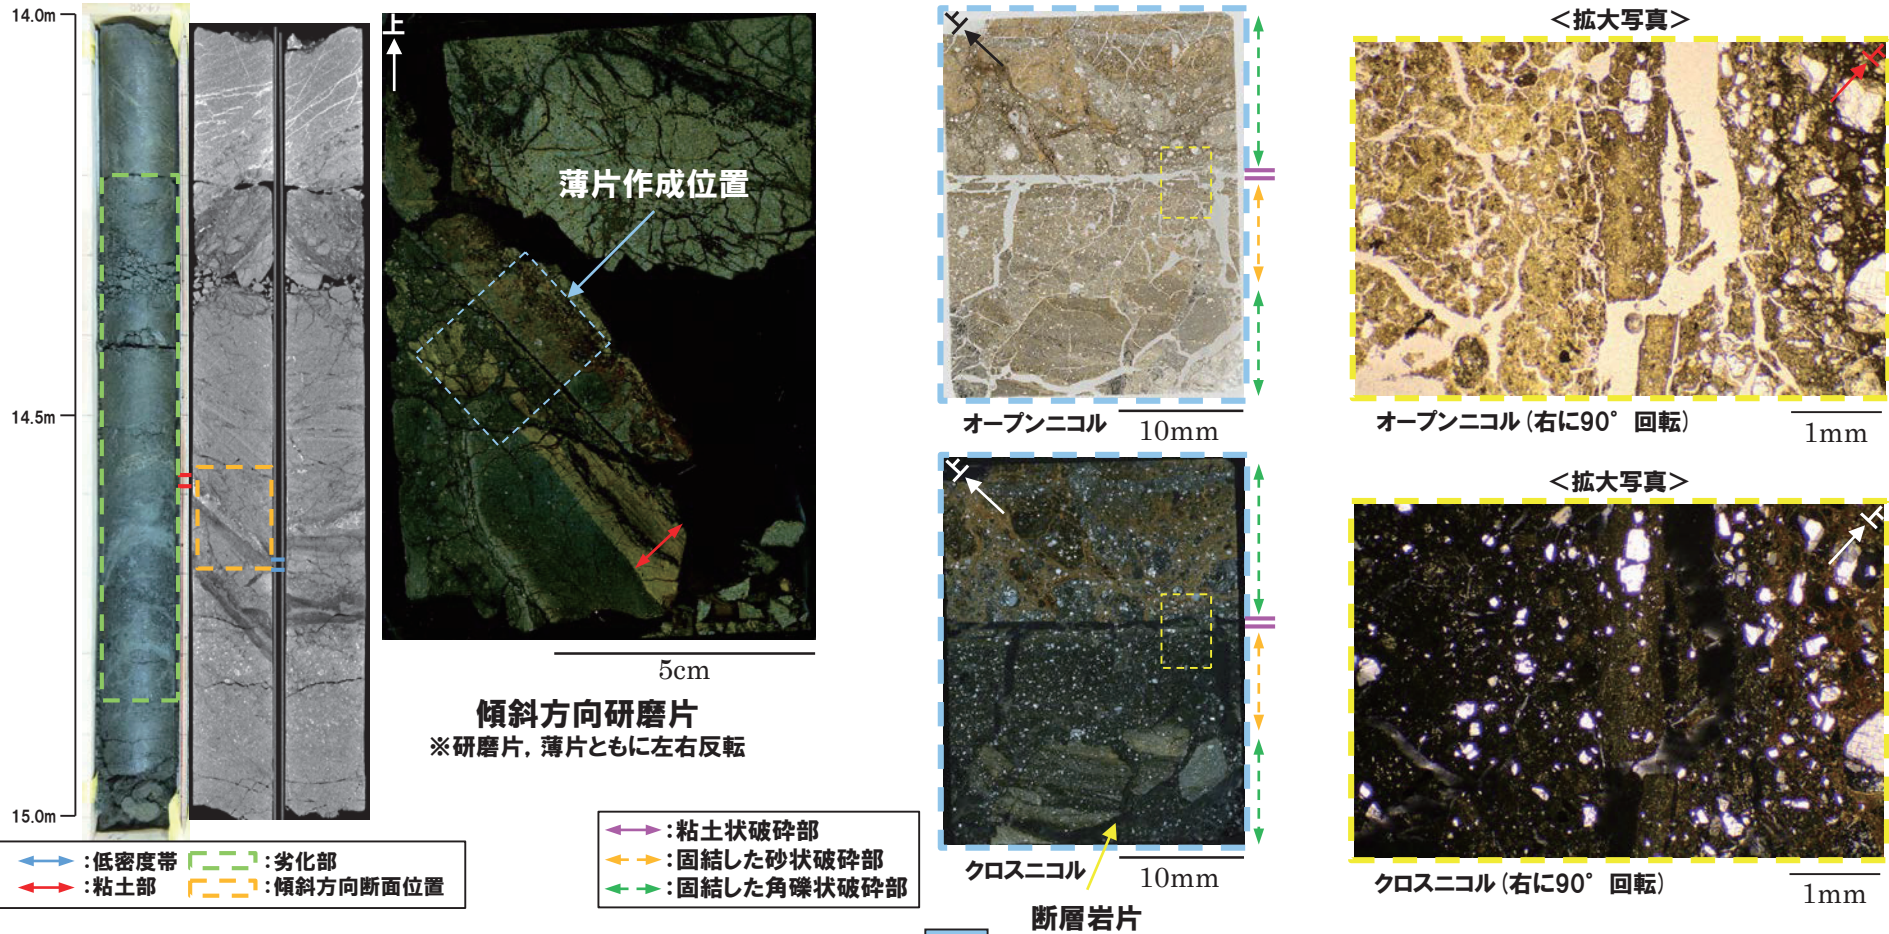
R1敷地-2' ボーリング (14.57m) - 傾斜方向薄片観察結果 (1/2) -

- 約1mmの幅で粘土状破碎部が直線的に連続する。
- あまり明瞭ではないものの、逆断層センスを示すP面や鉱物片の配列が認められる。
- 下盤には破碎した断層岩片が認められる。

○ X線CT画像観察, 条線観察及び薄片観察の結果, 当該粘土部はF-1断層の最新活動部であると判断される。

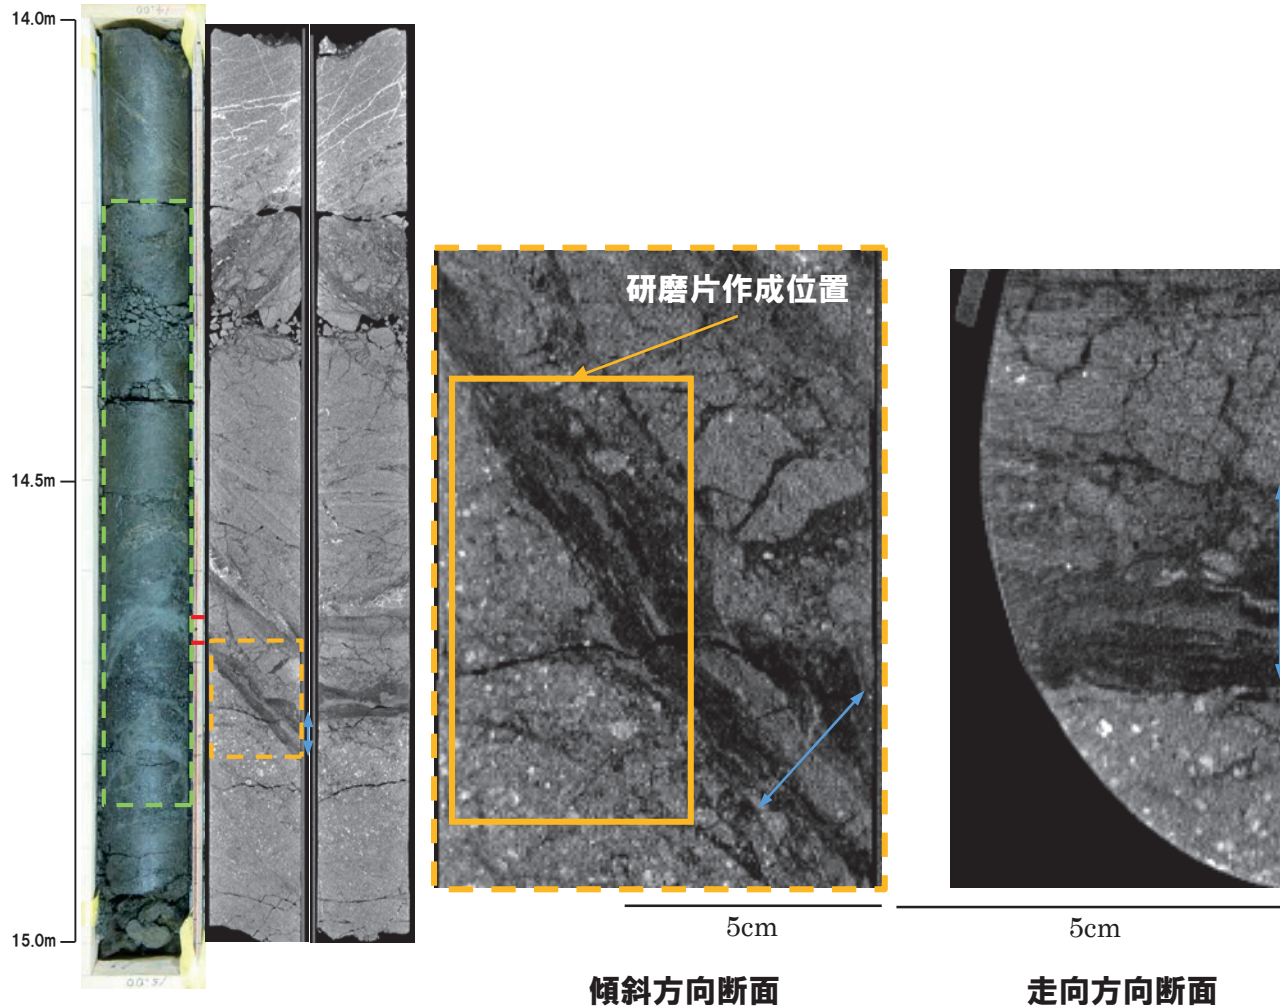
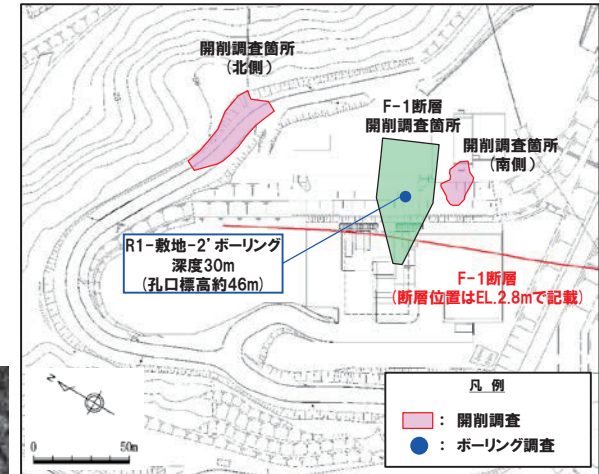
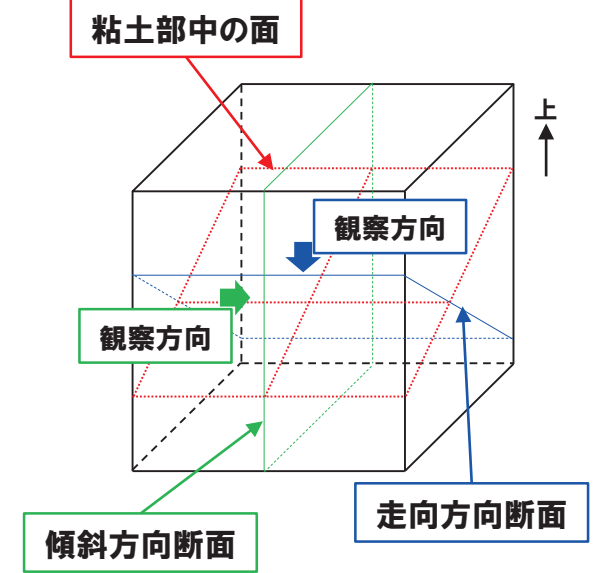
R1敷地-2' ボーリング (14.65m) -X線CT画像観察結果-

○X線CT画像観察の結果, 低密度帯が認められる。
