(2)開削調査箇所(南側)

①F-1断層とその上位に認められる小断層の関連性(4/7)

**(2)開削調査箇所(南側)****②F-1断層と小断層の累積性(1/9)**

## ③小断層上端付近の詳細観察-検討方針及び検討結果(1/6)-

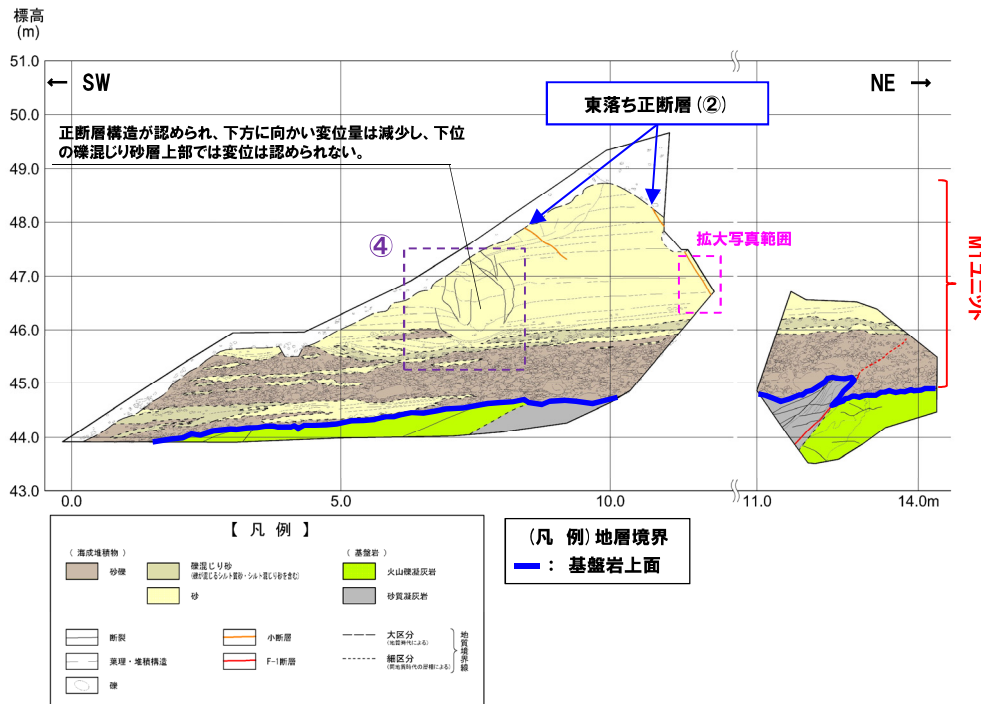
開削調査箇所(南側) 北側壁面スケッチ

- 小断層はF-1断層の上盤側に発達し、南側壁面においても同様のものが認められることを踏まえると、撓曲構造の形成に起因する副次的なものと考えられる。
- これらのことから、小断層は、F-1断層に関連するものと判断される。

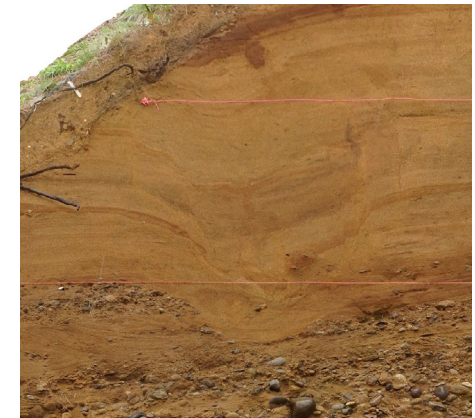
正断層構造を形成する断裂群(④) 拡大写真

- なお、F-1断層の上盤側に認められる正断層構造を形成する断裂群(上図④の範囲)は、砂層中のみに認められ、以下のとおり、露頭下方から系統性をもって連続する状況ではないことから、地震等の何らかの外的作用による砂層の側方移動に伴い、形成されたものと推定される。
  - ・下方に向かい変位量が減少する。
  - ・下位の礫混じり砂層上部では変位が認められない。

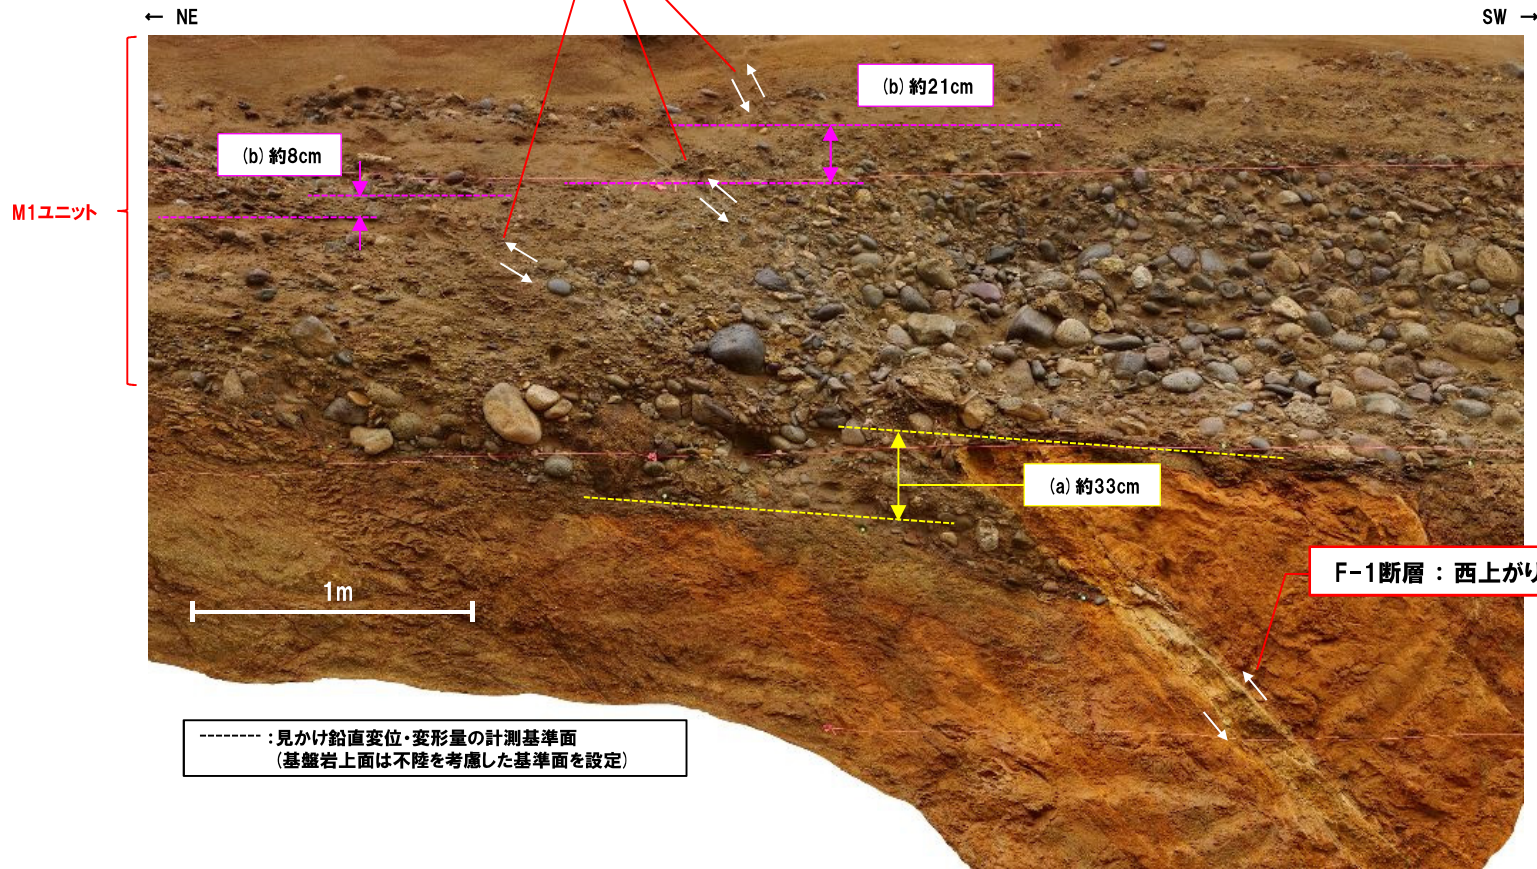
開削調査箇所(南側) 南側壁面 拡大写真(見かけ鉛直変位・変形量計測箇所)

- 基盤岩上面(a) : 約33cm
- M1ユニット下部の礫混じり砂層の上面(b) : 計約29cm (約21cm + 約8cm)

- M1ユニットの砂層中の葉理のズレ※2(c) : 計約19.5～22.5cm  
(①約3cm, ②約3cm, ③約3cm, ④約3～4cm, ⑤約7.5～9.5cm)

- 基盤岩上面に認められるF-1断層の見かけ鉛直変位・変形量及びM1ユニット下部の礫混じり砂層の上面における見かけ鉛直変位・変形量は同程度である。
- M1ユニットの砂層中の小断層の見かけ鉛直変位量の総和(約19.5～22.5cm)は、下方のF-1断層及び小断層の見かけ鉛直変位・変形量(約29～33cm)と比較して小さいものの、M1ユニット下部の砂礫層には撓曲構造が認められることを踏まえると、M1ユニットの砂層も変形を受けているものと考えられることから、鉛直変位・変形量としては、下方の見かけ鉛直変位・変形量と大きな差はないものと考えられる。
- なお、M1ユニットの砂層における変形の検討については、P516～P517参照。

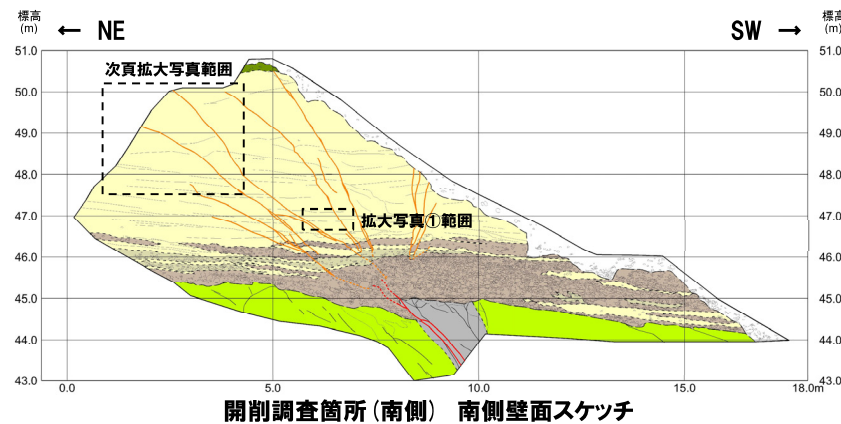
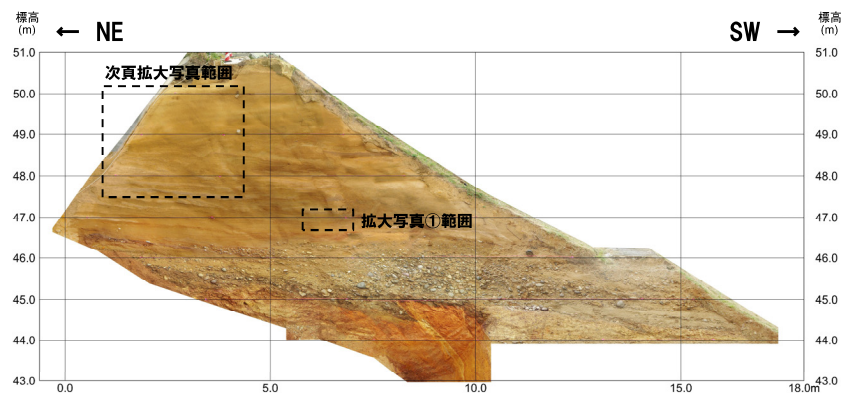
開削調査箇所(南側) 南側壁面写真

- M1ユニットの砂層中には、小断層による変位だけでなく、変形を受けている可能性が示唆される葉理が認められる(拡大写真①参照)。
- また、標高約49mの砂層中には、撓曲様の葉理(葉理(b))が認められる(次頁拡大写真参照)。
- 葉理(a)は、下位の葉理と平行であり、直線的であるため、変形を受けていないと考えられる。
- 葉理(b)は、葉理(a)に比べ、傾斜が変化する。
- 葉理(b)については、露頭下方からの系統性が認められないことから、堆積構造と考えられるが、小断層が当該箇所付近を通るため、変形を受けている可能性も示唆される。

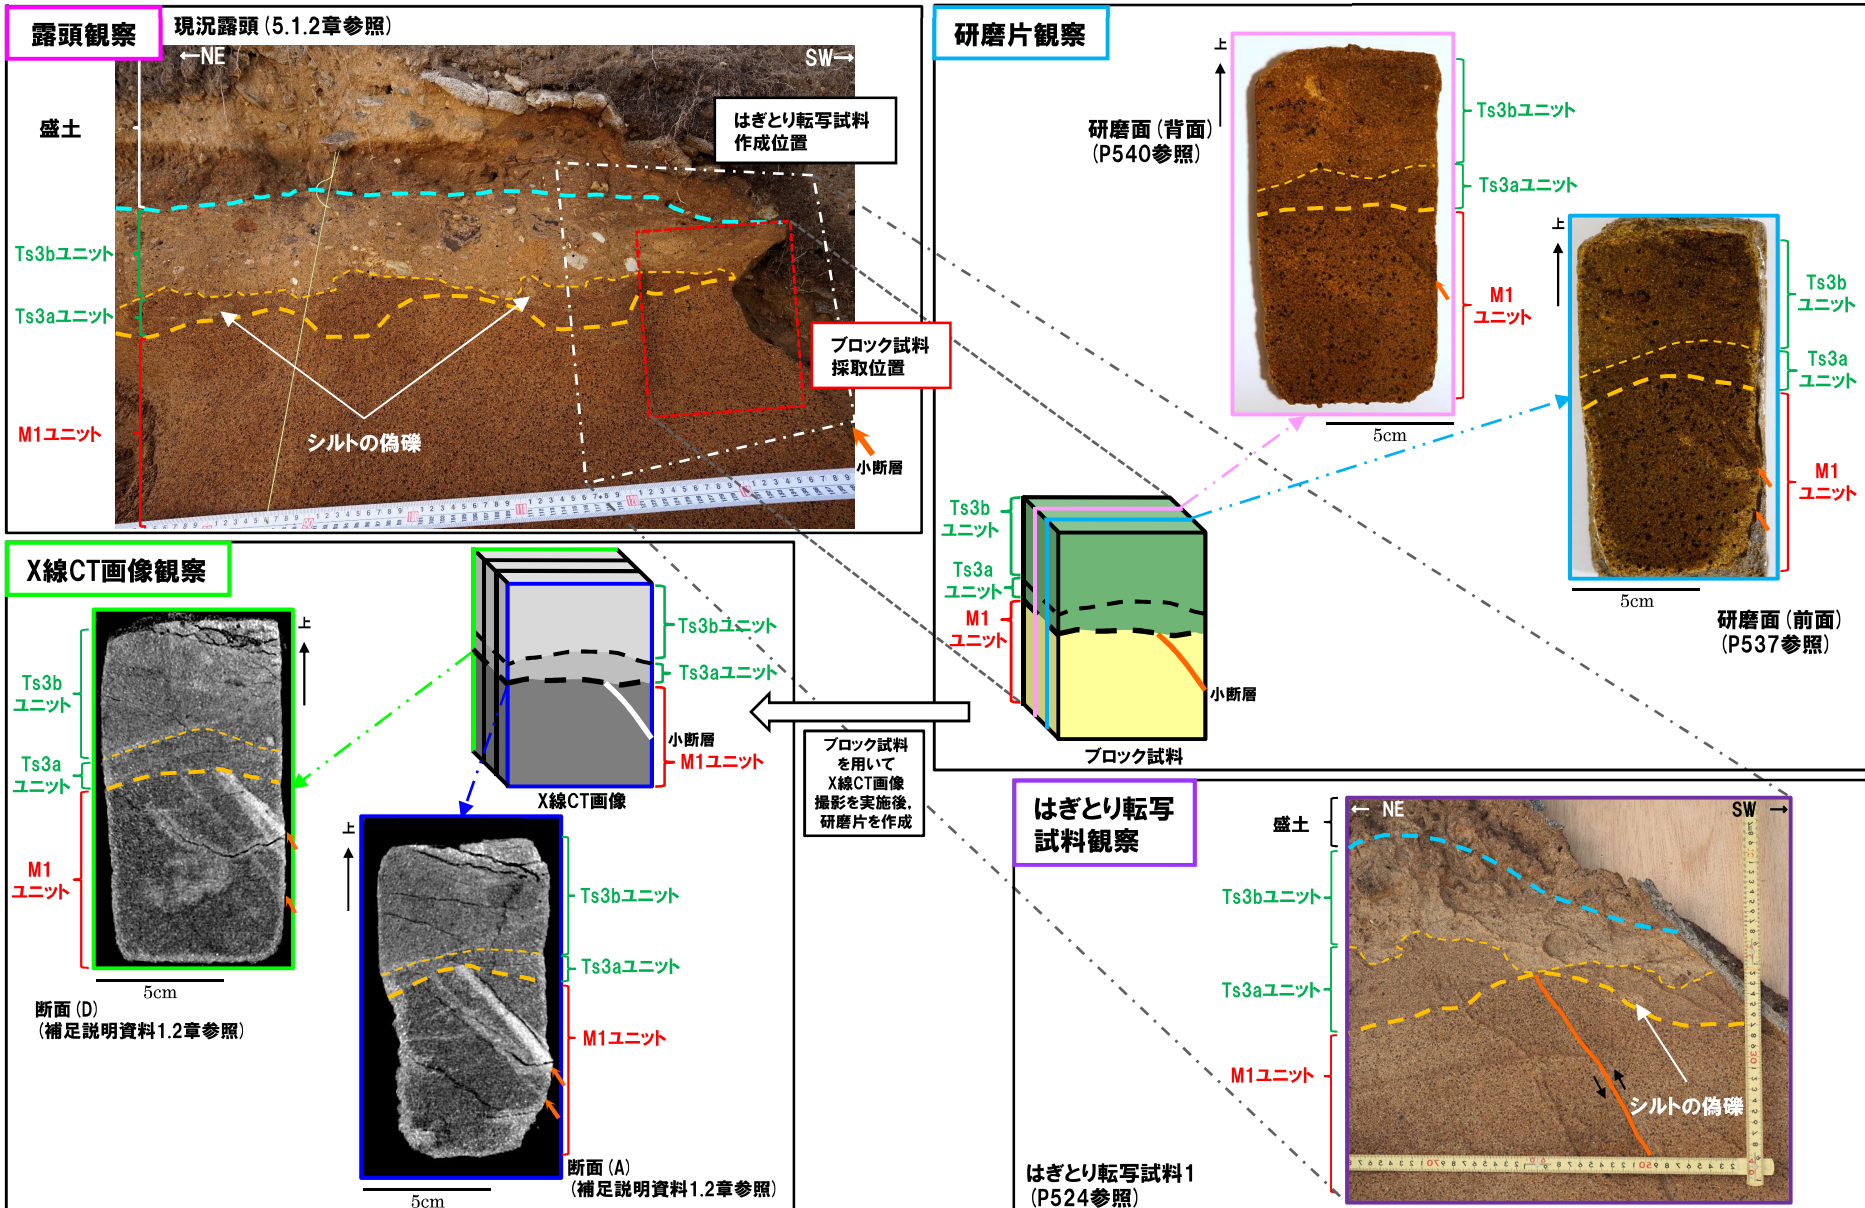
- はぎとり転写試料及び研磨片観察の結果、以下の状況が認められる。
  - ・F-1断層に関連する小断層は、M1ユニットに変位・変形を与えており、Ts3a及びTs3bユニットの基底面直下まで減衰することなく連続する。
  - ・F-1断層に関連する小断層は、Ts3a及びTs3bユニットに変位・変形を与えていない。
- はぎとり転写試料においては、F-1断層に関連する小断層の上端部は、Ts3bユニットによって侵食されている。
- 一方で、研磨片試料においては、F-1断層に関連する小断層の上端部は、Ts3aユニットによって侵食されている。
- F-1断層に関連する小断層上端部付近では、以下の状況が認められる。
  - ・はぎとり転写試料における小断層の上端の南西側及び北東側において、Ts3aユニットが認められる。
  - ・壁面奥側に位置する研磨片試料において、Ts3aユニットが認められる。
  - ・Ts3aユニットは、南側壁面の背後法面天端付近において連続して分布している(5.1.2章参照)。
- これらのことから、M1ユニットの上位には、Ts3aユニットが分布しており、F-1断層に関連する小断層は、Ts3aユニットによって侵食され、その後Ts3bユニットが、M1ユニット及びTs3aユニットを侵食したものと判断される。

- 小断層の上端部は、以下の状況から、Ts3aユニット及びTs3bユニットに侵食されている。
  - ・小断層は、M1ユニットに変位を与えており、Ts3aユニット及びTs3bユニットの基底面直下まで減衰することなく連続する。
  - ・小断層は、Ts3aユニット及びTs3bユニットに変位・変形を与えていない。
  - ・M1ユニットの上面は、Ts3aユニット及びTs3bユニットに侵食されている。

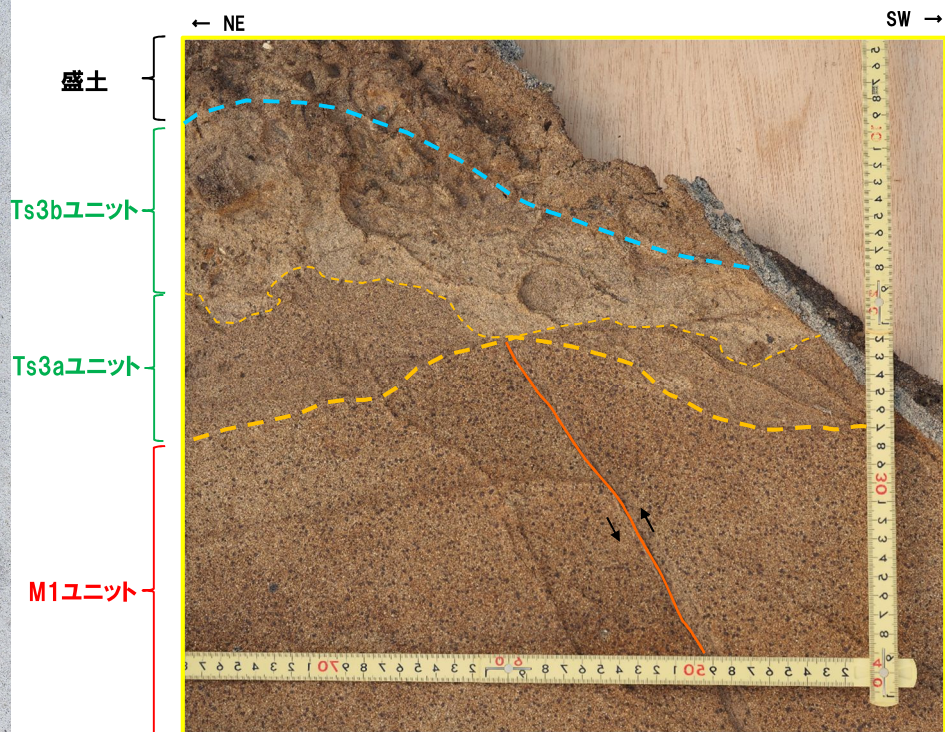
はぎとり転写試料1 写真(左右反転)(解釈線あり)

- ・小断層は、M1ユニットに変位を与えており、Ts3bユニットの基底面直下まで剪断面が連続する。
- ・小断層に見かけ鉛直変位量の減衰は認められない。
- ・Ts3bユニットの基底面に、小断層による変位は認められない。
- ・Ts3bユニット中に、剪断面は認められない。

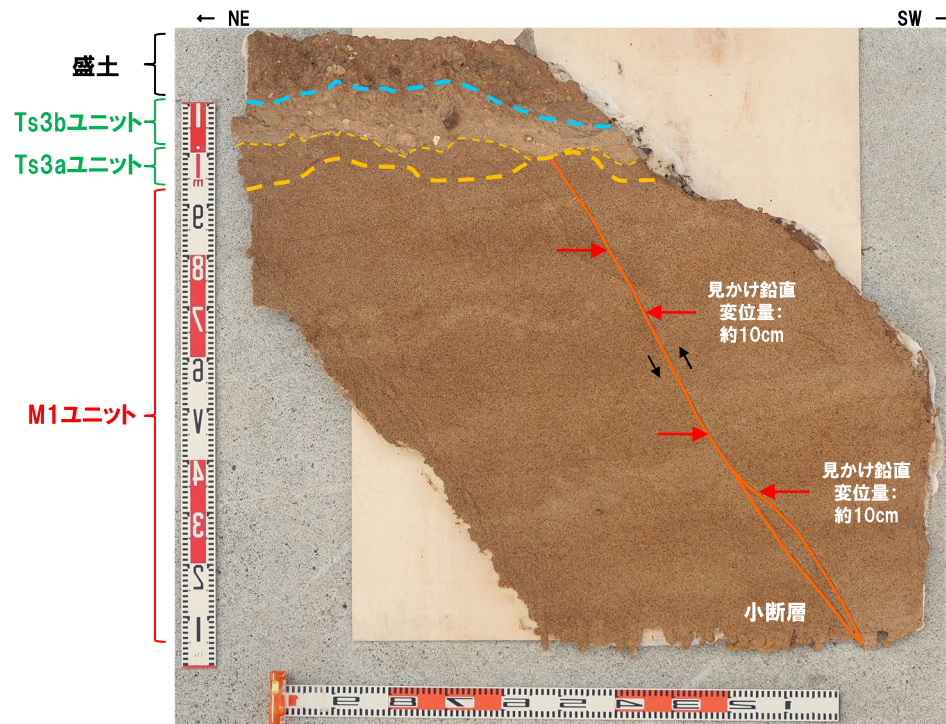
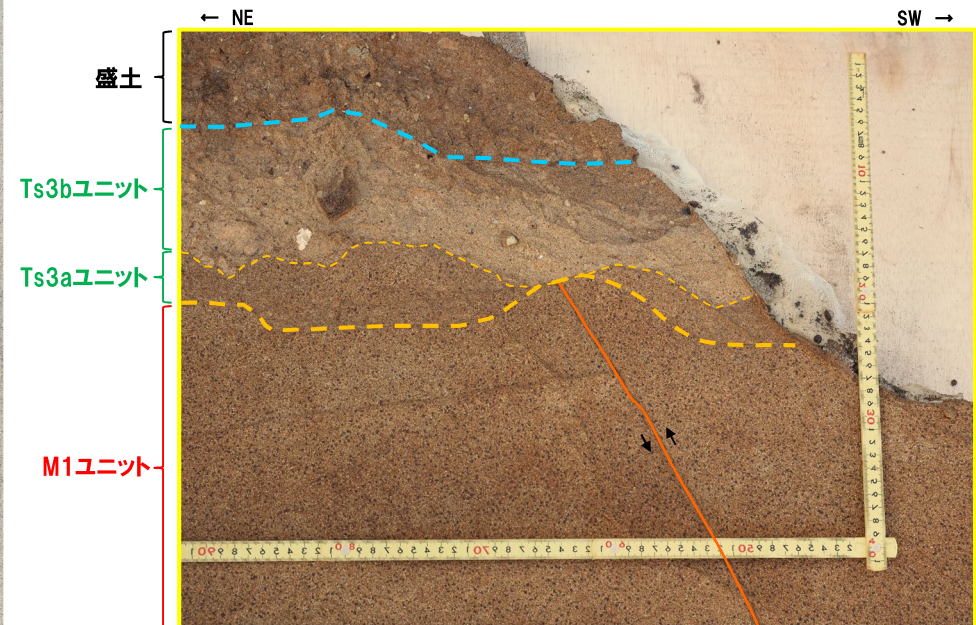
はぎとり転写試料2 写真(左右反転)(解釈線あり)

- ・小断層は、M1ユニットに変位を与えており、Ts3bユニットの基底面直下まで剪断面が連続する。
- ・小断層に見かけ鉛直変位量の減衰は認められない。
- ・Ts3bユニットの基底面に、小断層による変位は認められない。
- ・Ts3bユニット中に、剪断面は認められない。

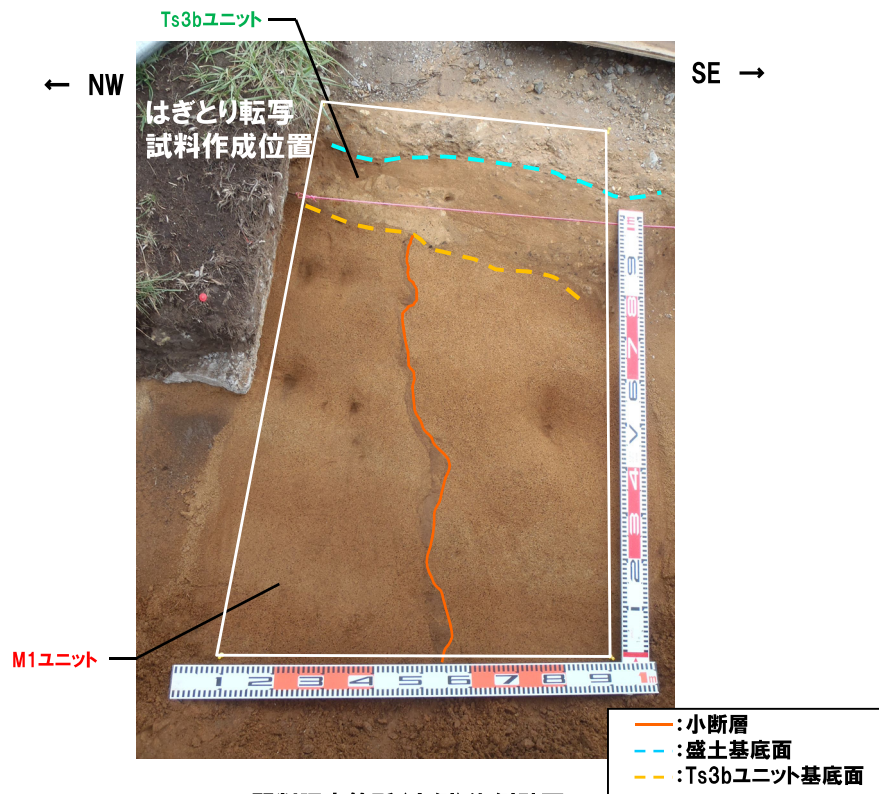
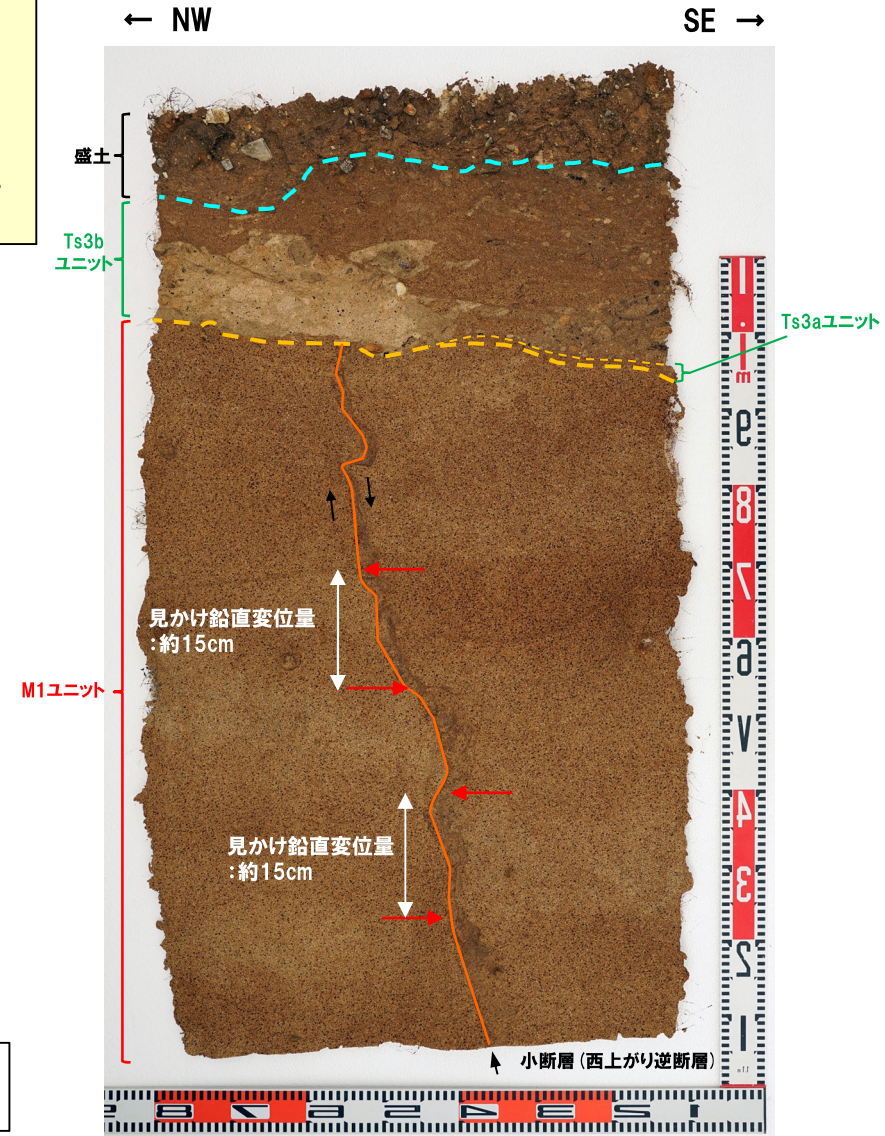
はぎとり転写試料 写真(左右反転)(解釈線あり)

- 本はぎとり転写試料において、以下の状況を確認した。
- ・小断層は、M1ユニットに変位を与えており、Ts3bユニットの基底面直下まで剪断面が連続する。
  - ・小断層に見かけ鉛直変位量の減衰は認められない。
  - ・Ts3bユニットの基底面に、小断層による変位は認められない。
  - ・Ts3bユニット中に、剪断面は認められない。

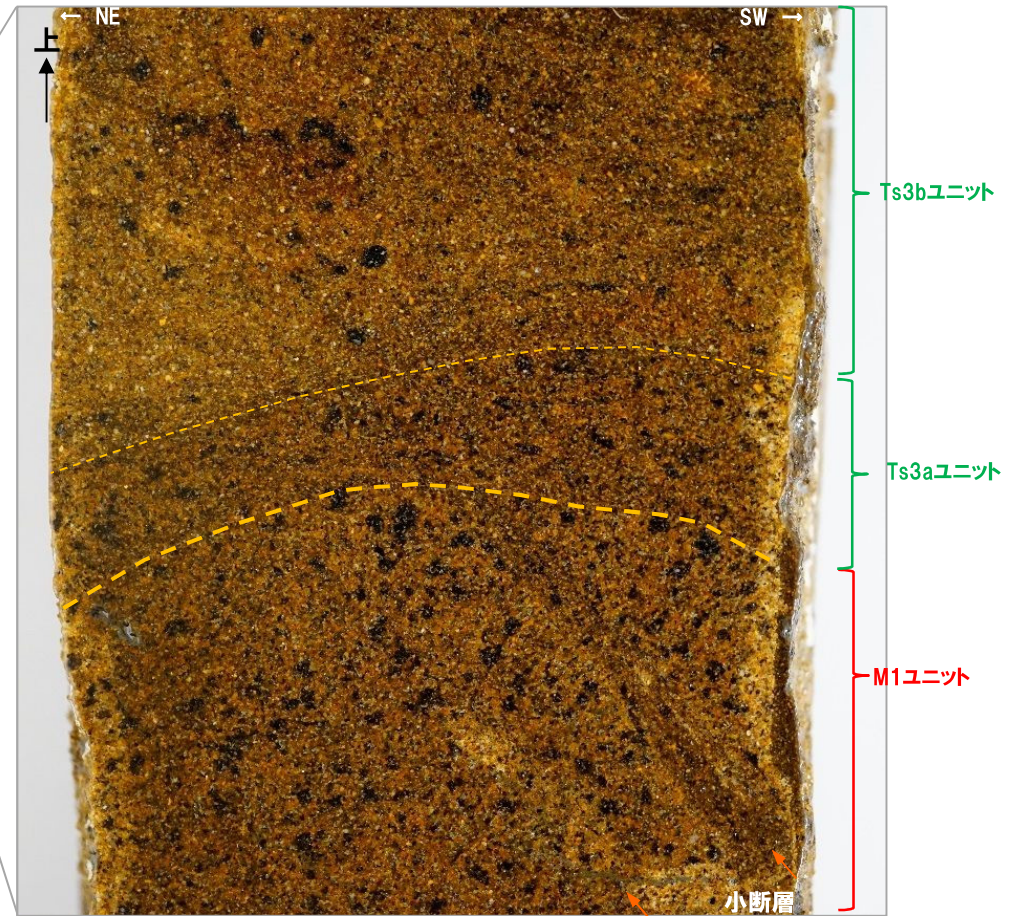
傾斜方向研磨片  
(解釈線あり)

- ・小断層は、M1ユニットに変位を与えており、Ts3aユニットの基底面直下まで剪断面が連続する。
- ・Ts3aユニットの基底面に、小断層による変位は認められない。
- ・Ts3aユニット中に、剪断面は認められない。
