## 原子炉等規制法に基づく法令報告の 改善の検討状況と今後の方向性（2回目）

令和3年8月18日  
原子力規制庁

# 国立研究開発法人日本原子力研究開発機構高速増殖原型炉もんじゅ 非常用ディーゼル発電機 B 号機シリンダヘッドインジケータコック の変形に係る報告に対する評価について

東京電力(株)福島第二原子力発電所2号機の  
圧力抑制室内壁の一部けずれの原因と対策に係る  
東京電力(株)からの報告及び検討結果について

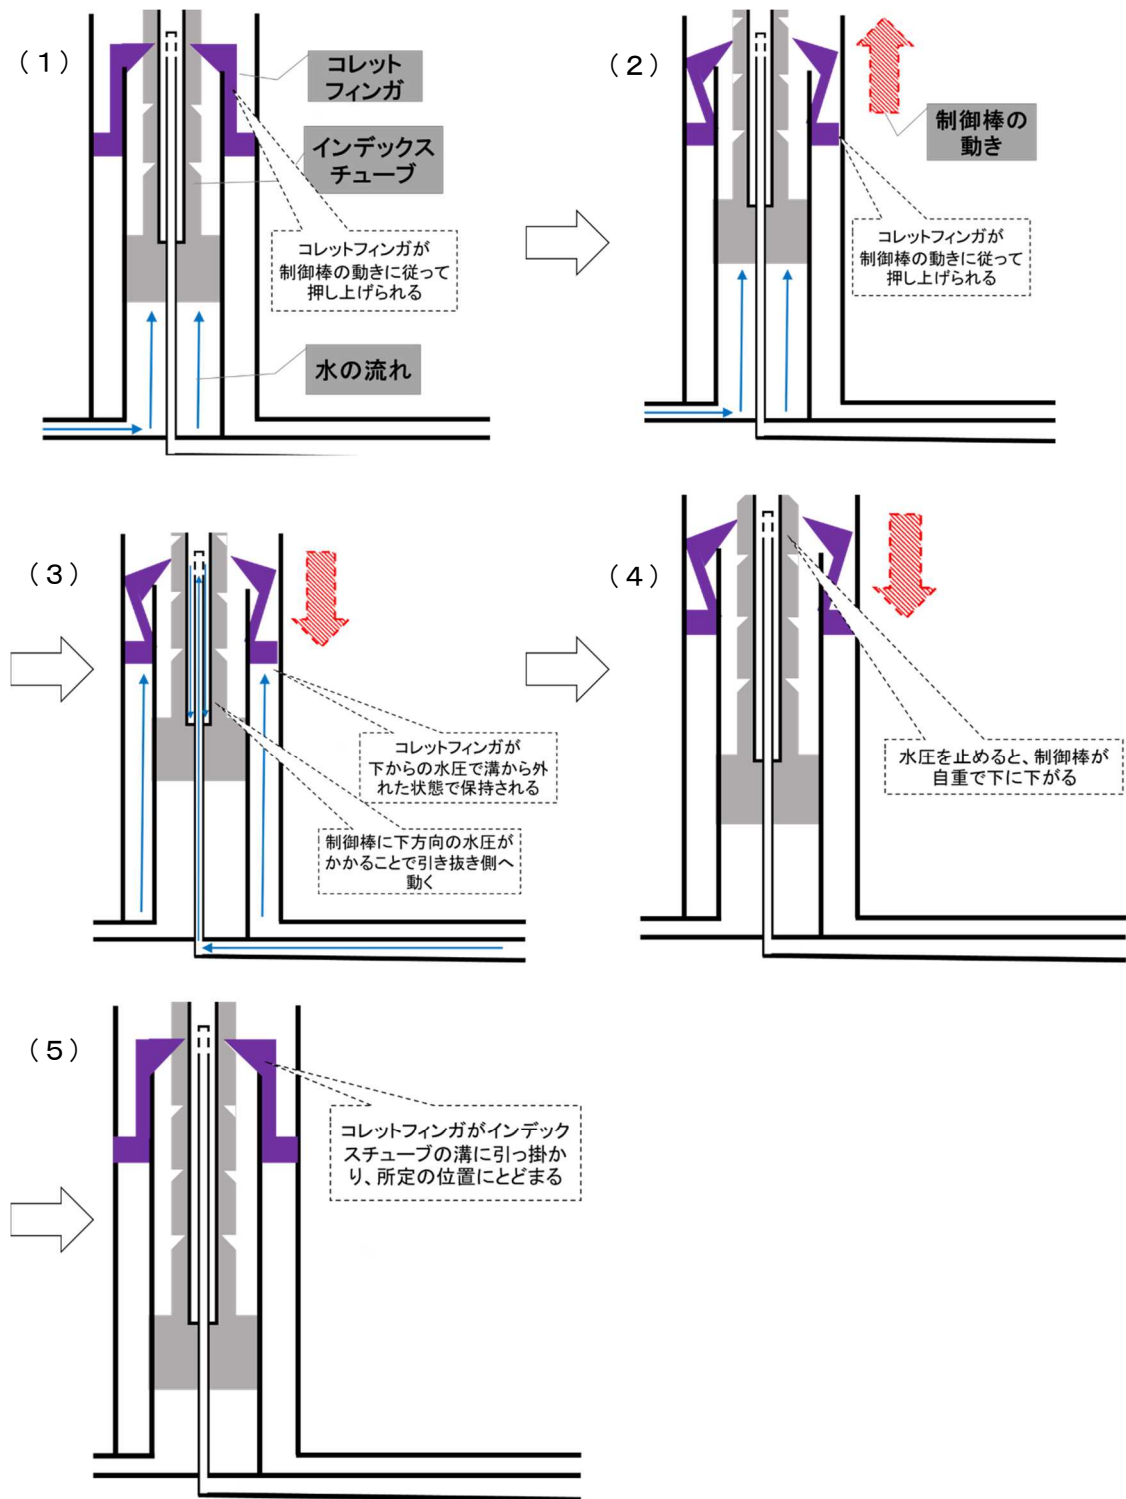
図1 BWRにおける制御棒引き抜き時の駆動機構のイメージ

当該志賀原子力発電所 1 号機における臨界事故では、原子炉停止機能強化工事という特殊な改良工事を行った後の機能確認試験を実施するため、試験対象以外の制御棒の制御棒駆動機構水圧制御ユニットを隔離する際の手順誤りによって、想定とは異なる系統構成となり、挿入側への加圧により過挿入が発生した。その状況で、当該機能確認試験により一部の弁が閉められたことにより引き抜き側の圧力が上昇するとともに、制御棒駆動機構にある爪（コレットフィンガ）の下部に水圧がかかり、インデックスチューブの溝から爪が外れた状態が保持されたため制御棒の引き抜き及び臨界が発生した。さらに、直前に行っていた単体スクラム試験時から系統の差圧高警報の解除及び制御棒ドリフト警報をリセットしていなかったことが本事象の認知を遅らせたことの要因とされている。

また、制御棒は制御棒駆動機構にある爪を制御棒下部で制御棒を動かすインデックスチューブの溝に引っ掛けることにより、所定の位置にとどめている。この機構のため、制御棒を引き抜き側（下方）に動かす場合でも、一旦、制御棒を挿入側（上方）に動かし爪を外してから、水圧をかける方向を切り替え、爪が外れた状態を保持しながら制御棒を引き抜き方向に動かす仕組みとなっている（図 1 参照）。

一方、法令報告対象とされた以降の BWR における制御棒の過挿入事象（表 1 参照）を見ると、点検中作業に起因する制御棒駆動機構の残圧やリークによる圧力変化によるものである。これらは、志賀原子力発電所 1 号機の事例とは異なり、制御棒駆動機構の爪下部に水圧がかかる操作が行われていないので、制御棒は自重で下がり、元の全挿入位置に戻り固定された。このようにいずれも、過挿入が契機となり制御棒が引き抜き側に動いた事例はなく、過挿入事象そのものによる安全上の影響はなかった。

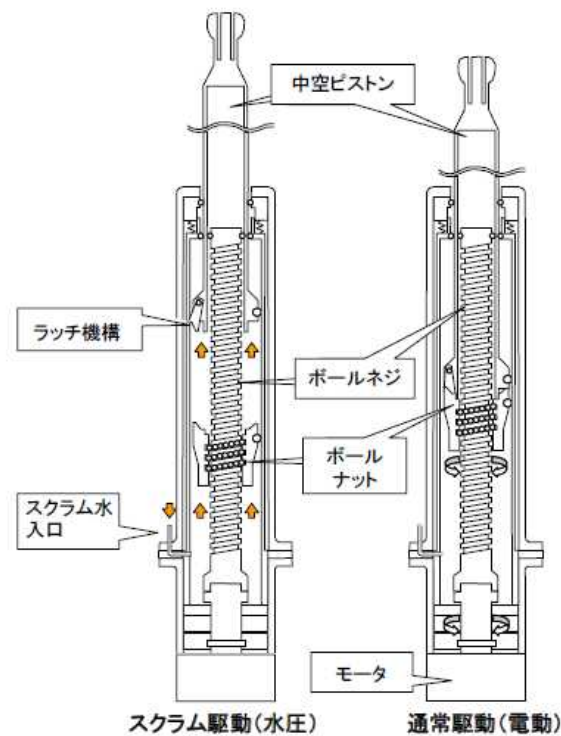
図 2 ABWR における通常時とスクラム時の制御棒駆動機構の概要

ABWR の制御棒駆動機構は通常操作時とスクラム時の 2 種類がある。通常操作時においては、ねじの要領で、モーターを回すことによって制御棒の挿入、引き抜きを行う電動駆動となっている。他方、緊急停止が必要なスクラム時においては、即座に全挿入位置に制御棒を挿入するため、電動駆動と異なる水圧の制御機構を有している。(図 2 参照)

ABWR においては、通常時は上記 BWR の駆動方式と異なる電動側の駆動機構によって制御棒を動かす仕組みであり、全挿入位置はボールねじの上端となっているため、過挿入は発生しない。仮に点検等で水圧によるスクラム用の制御機構を隔離した際に、何らかの作業により残圧が生じ、その後、元の状態に戻した際、その残圧でラッチ機構が外れ、制御棒が過挿入側に動くことは想定される。しかしながら、電動側の駆動機構が正常に動作していれば、ボールナットが全挿入位置で待機しており、制御棒が引き抜き側に動くことはなく、残圧が原子炉内にぬけた後に再び全挿入位置に戻る（図3参照）。

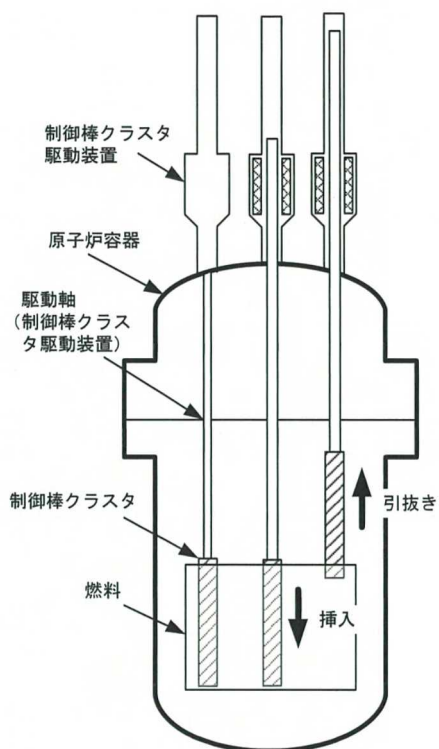
図 4 PWR における制御棒引き抜き・挿入操作概略図

PWR においては、BWR 及び ABWR とは異なり、制御棒は圧力容器の上部から自重で降ろすことで制御棒を挿入する制御棒駆動機構となっており、その仕組みからして制御棒が全挿入位置からさらに挿入側に動くことはない（図 4 参照）。

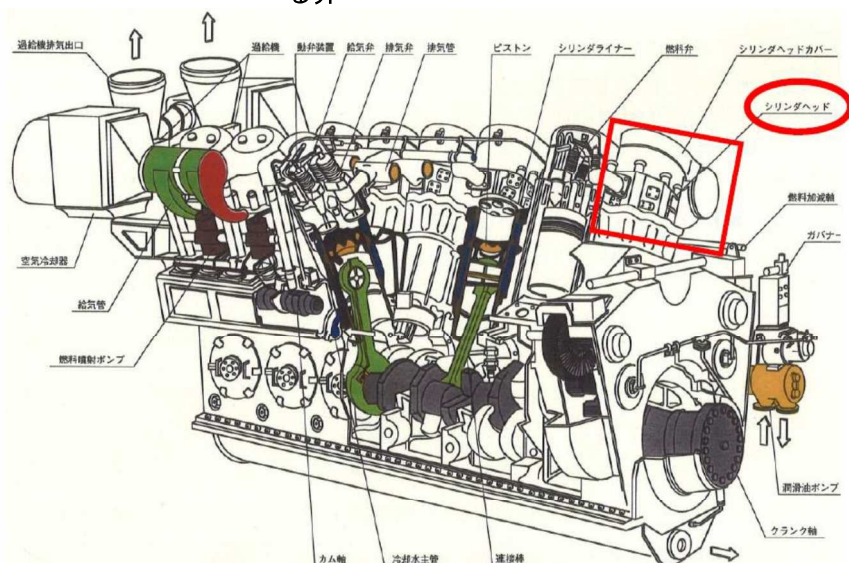
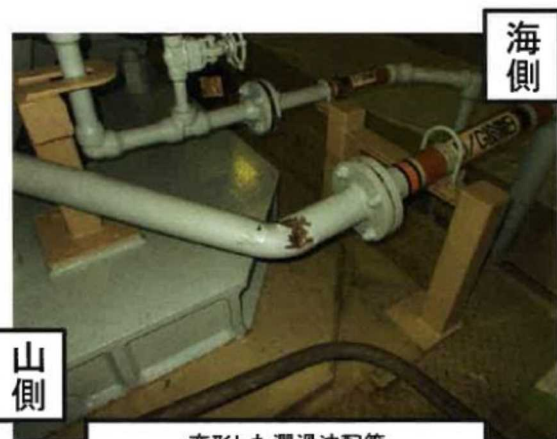
本事象の影響の範囲や程度を確認するため現場の調査を実施し、シリンダヘッド本体に接触痕があること及びインジケータコックの弁棒に曲りがあることを確認した。また、周辺に設置されている潤滑油配管の一部がシリンダヘッドとの衝突で変形しており、取替えが必要であることを確認した。その他、周辺に設置されている電動クレーン、油潤滑油配管、配管サポート、電線管、ケーブルボックス、発電機計測用の信号ケーブル等については影響がないことを確認した。

落下したシリンダヘッドを工場で調査した結果、インジケータコックに大きな変形があ

り、外観検査及び寸法検査の判定基準を満たさないため、再使用不可と判断した。それ以外の部品については、確認の結果、再使用可と判断した。

平成27年7月17日、低温停止中の高速増殖原型炉もんじゅにおいて、点検中のディーゼル発電機（B）のシリンダヘッド（No7）を落下させ、シリンダヘッドのインジケータコック※に変形が確認された。

落下後、吊り冶具から外した状態の写真

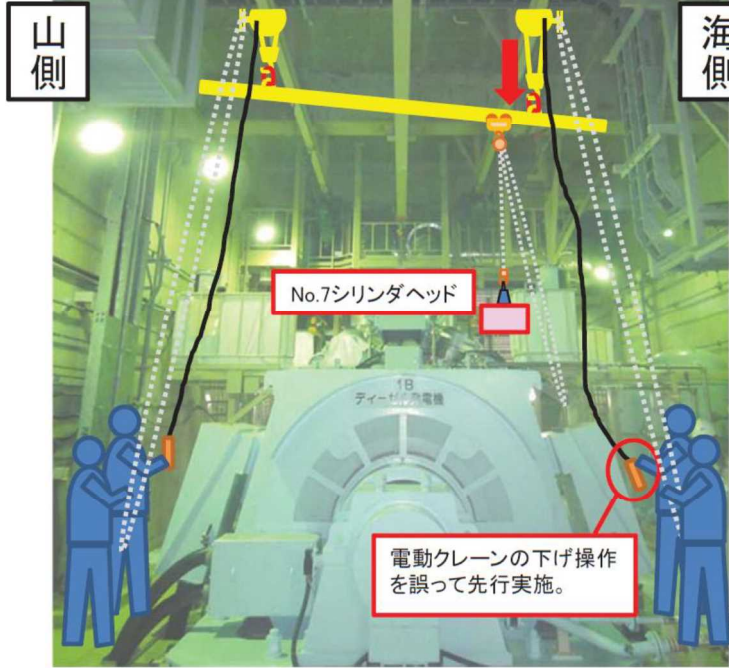
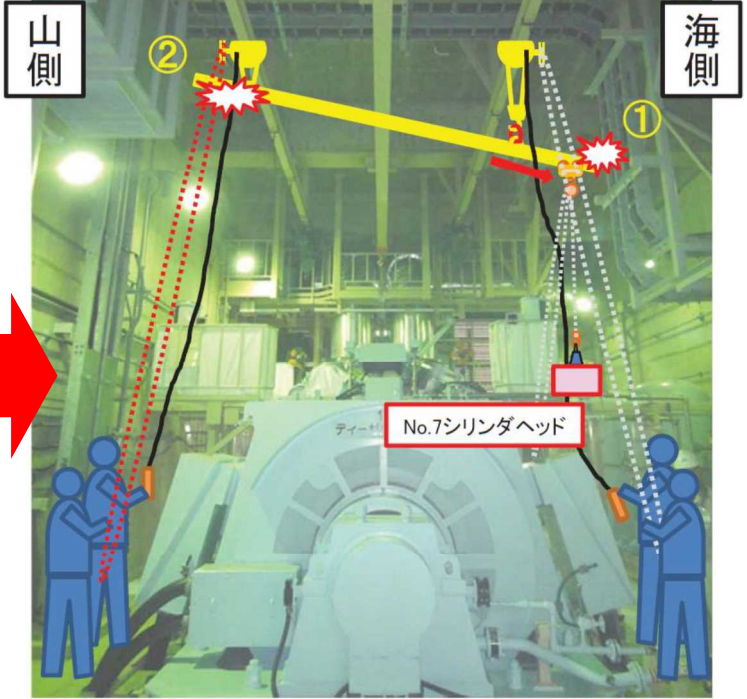
電動クレーンの下げ操作を誤って先行実施。

①ギアクレーンが吊り治具海側のストップまで滑り停止。  
 ②吊り治具が海側下がりのため、山側電動クレーンのフックが横向き(下部フックが持ち上がる)になると同時にレール移動用チェーンが吊り治具山側端部に絡まる。(チェーンが吊り治具上部でクロスした状態)

吊り荷が海側ストップで停止。山側吊り治具にチェーンが絡まる

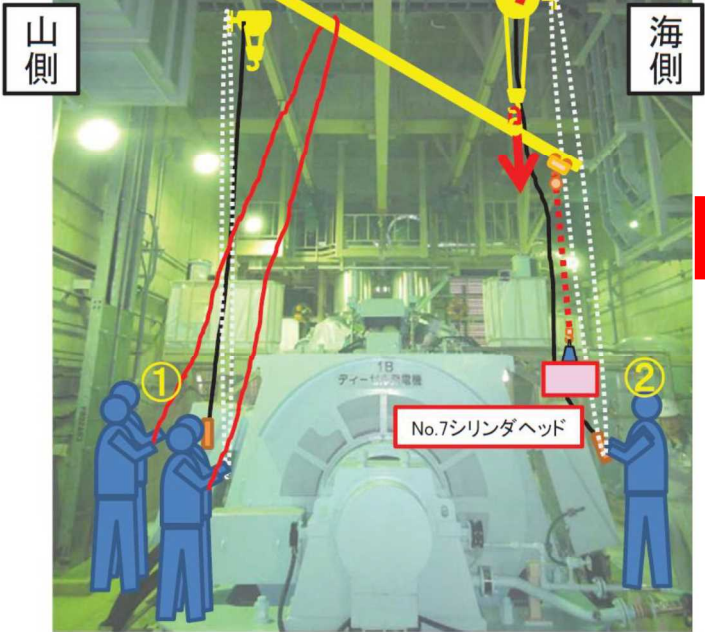
干渉を避けるため、2台の電動クレーンの下げ操作を同時にしようとしたが、誤って海側のみクレーン下げ操作を合図を待たずに先行実施したため、吊り治具が傾いた。

①山側作業員(4名)は、吊り治具山側端部のレール接触状態を維持するためロープにて保持するようにした。  
 ②海側作業員(1名)は、海側に傾いた吊り荷を写真手前に移動しながら降ろす操作を実施。  
 ※(作業員配置変更)

No.7シリンダヘッドが発電機に落下しないよう、ロープによる吊り治具状態保持及び海側電動クレーン操作を実施。

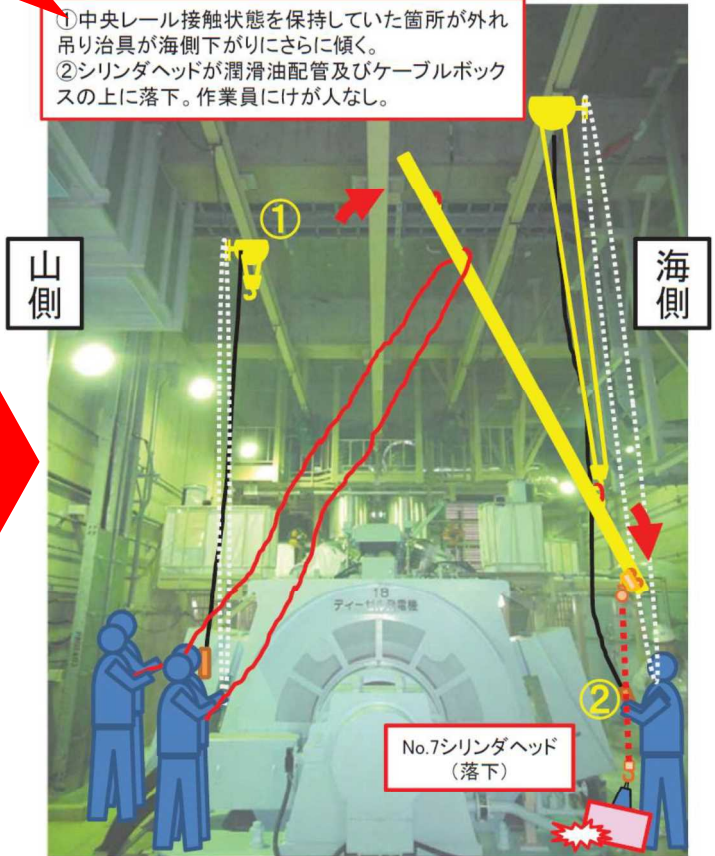
その後さらに吊り治具が傾き、シリンダヘッドが床面から高さ約 0.5m の潤滑油戻り配管及びケーブルボックス上部に落下しこれらを変形させた。更に、シリンダヘッドが床面を転がりインジケータコックを変形させた。

①中央レール接触状態を保持していた箇所が外れ吊り治具が海側下がりにさらに傾く。  
 ②シリンダヘッドが潤滑油配管及びケーブルボックスの上に落下。作業員にけが人なし。

中央レール接触状態が外れ、No.7シリンダヘッドが潤滑油配管及びケーブルボックス上部に落下。けが人なし。

- 従前から実績のある吊上げ・運搬手順で実施することを請負業者へ指示

- 吊上げ・運搬手順等を具体化した点検要領書を作成することを請負業者へ指示
- 機構担当課長は機構担当者に対し3H作業に係る教育を実施

- 請負業者に対する予定外(計画外)の作業の禁止に関する指示
- 請負業者に対する異常時を想定した通報連絡訓練の実施を指示

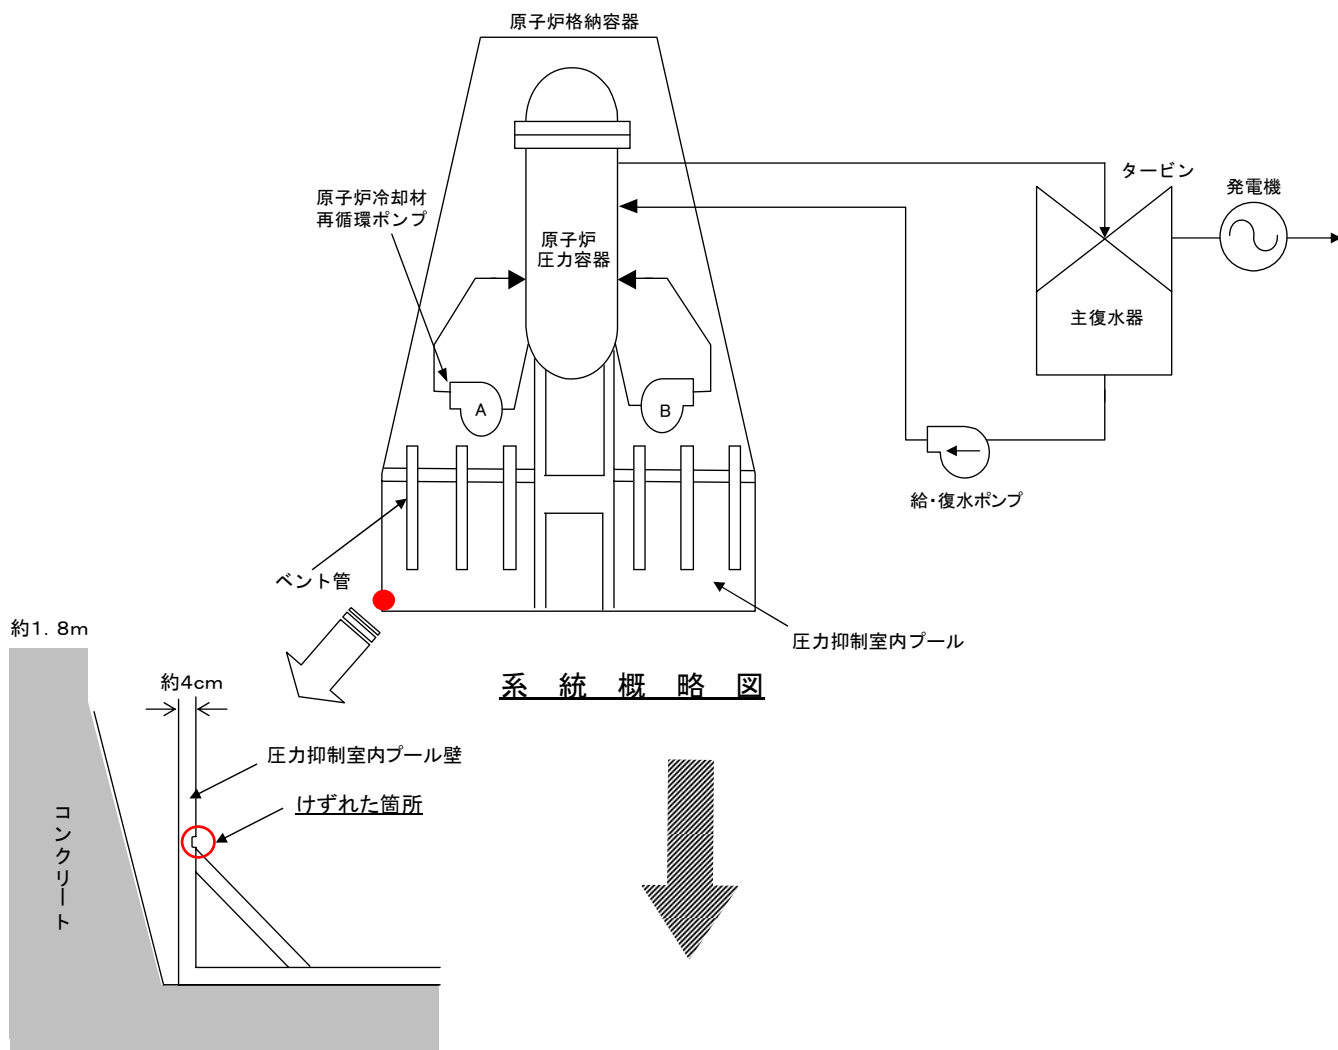
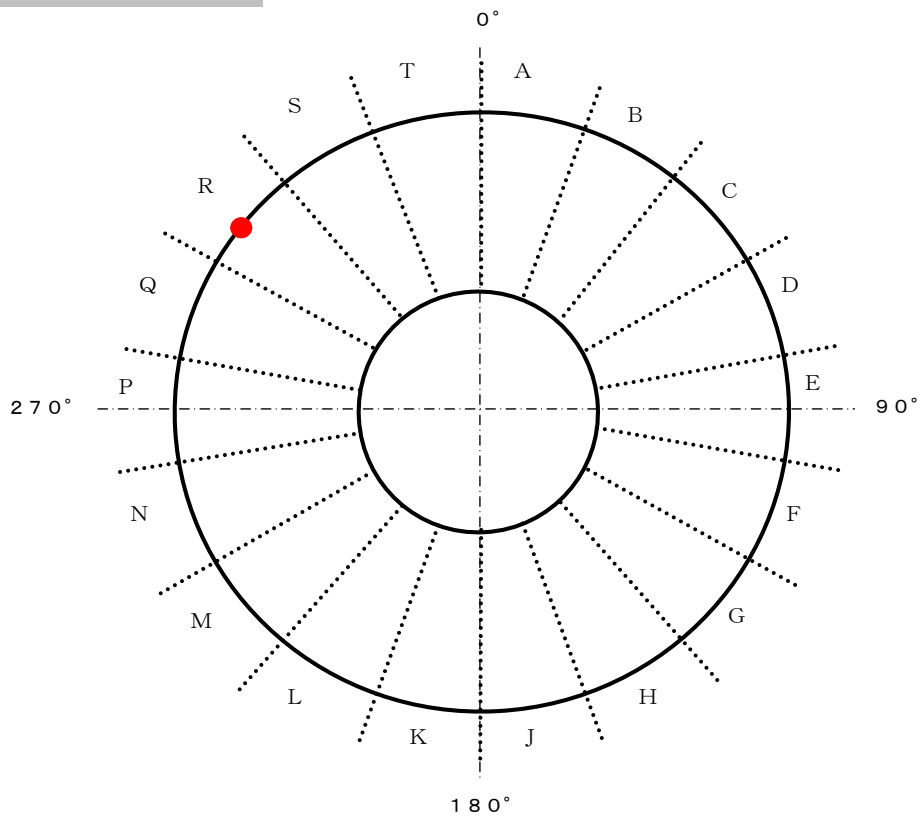
圧力抑制室内プール平面図

定期検査中の福島第二原子力発電所2号機において、圧力抑制室内壁の塗装工事のためブラスト作業を実施していたところ、協力会社の作業員が誤って使用しないノズルを持っていたため、ブラスト用の金属粒が圧力抑制室の内壁の一部に集中して当たり、一部がけずれていることを確認。けずられた部分は、技術基準を満足しないことが判明した。

- ・ サプレッションチェンバ内の塗装作業を行うにあたり、旧塗装を除去するためブラスト作業を実施していた。
- ・ ブラスト作業の体制は、全体の状況監視を行う監督(1名)、ノズルを操作するブラスト員(6名)、ブラスト装置の弁開閉を行うブラスト装置操作員(2名)、ブラスト材回収員(2名)、ブラスト材回収の指導員(1名)で行っていた。
- ・ 塗装除去を行うブラスト員(2名)は、ブラスト作業前に緑色のテープで標識を付けたノズルを持って作業することを確認していたが、ブラスト員(1名)が赤色のテープのノズルを誤って持ったため、ブラスト装置操作員が操作弁の開操作を行ったところ、本来使用すべきノズルから金属粒が噴出し、圧力抑制室の内壁が一部けずれた。

- ①ブラスト員は、全面マスクに加えて、ブラスト保護用マスクを着用しているため視認性が悪かったことに加えて、ノズルの確認が不十分であった。
- ②ホース・ノズルは、テープを巻くことで識別されていたが、作業エリア内には、使用するノズルと使用しないノズルが混在していた。
- ③無線が通じにくい場所で作業を行っていたこともあり、ブラスト員とブラスト装置操作員の間のコミュニケーションが十分ではなかった。

- ①損傷箇所については、肉盛り溶接を行う。
- ②作業エリアには使用するノズルのみを入れ、ブラスト開始前に空気による通気確認を行い、指示通りのノズルを持っていることを確認し、ブラスト作業を行う。また、ブラスト作業停止の際には、指示が伝わるよう合図灯等を敷設する。
- ③ブラスト作業に携わる関係者に、当該事象の内容と対策を周知する。
