東北電力審査資料	
資料番号	女東共-1(改0)
提出年月日	2022年11月10日

# 審査資料の品質確保について

2022年11月10日  
東北電力株式会社

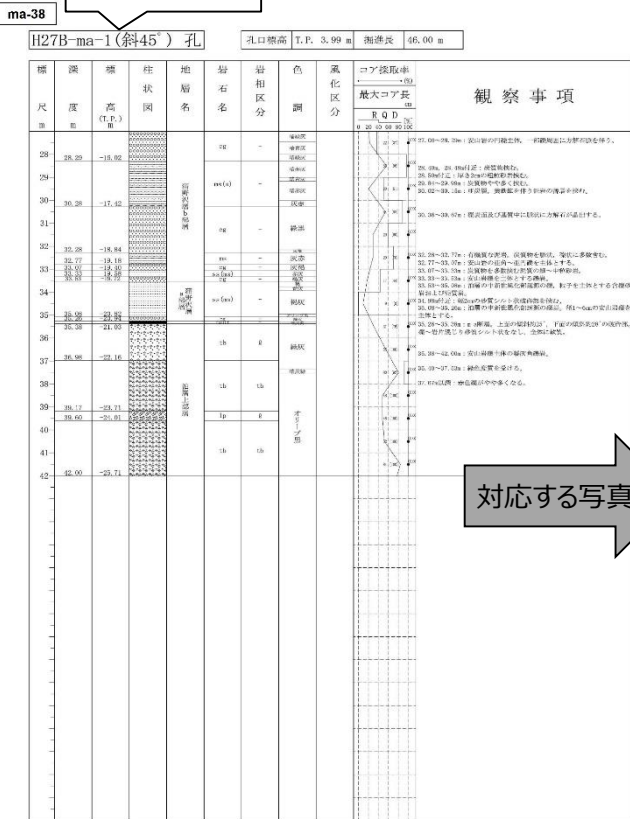
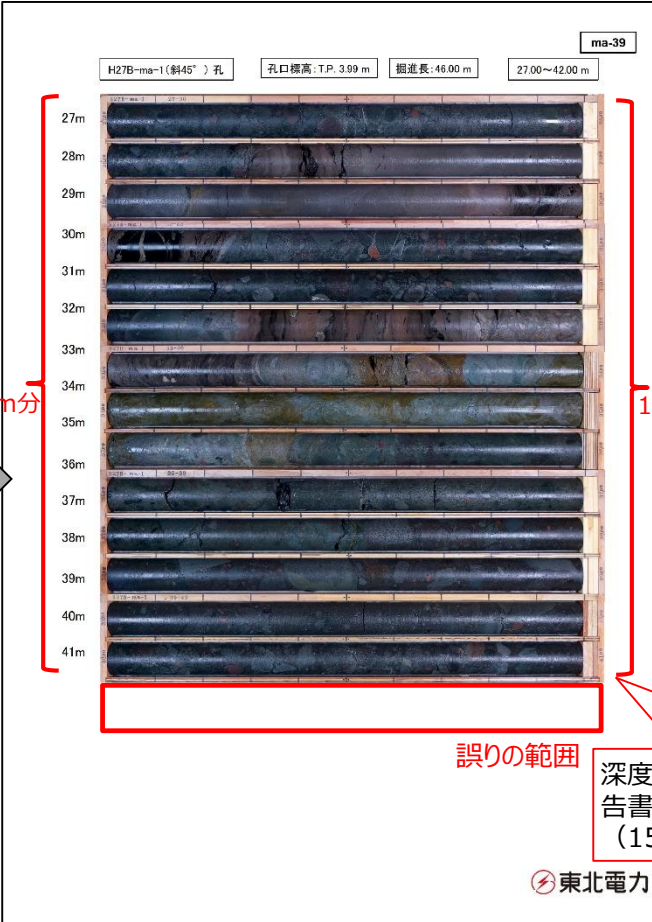
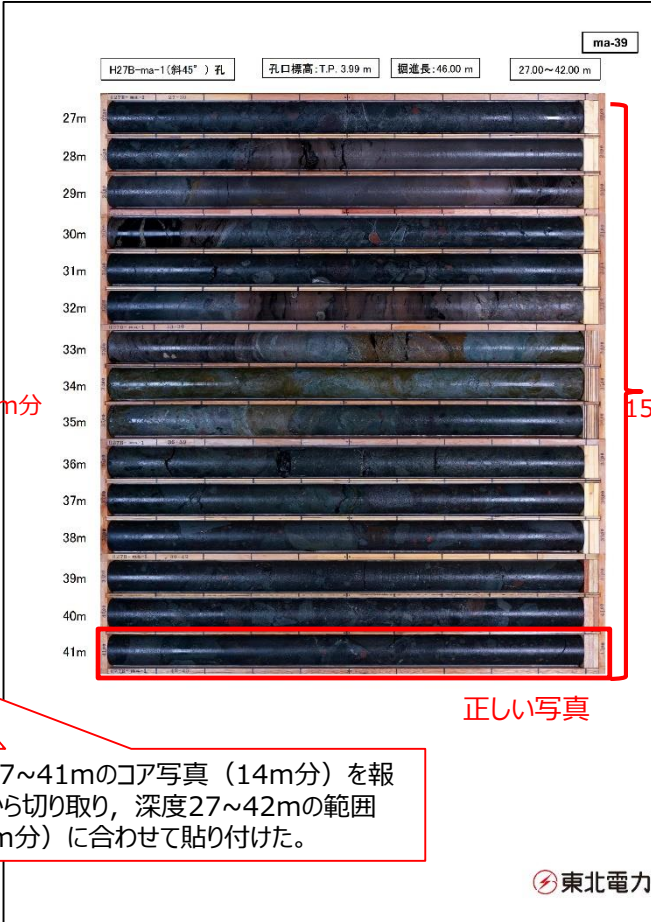
H27B-ma-1孔

- H27B-ma-1孔の深度27~42mのコア写真に、深度27~41mのコア写真が貼られていた。
- ボーリング柱状図は正しく貼られており、コア写真の説明記事は正しく記載されていた。
- 当コア写真は他の資料へ転記していないこと、また、地質断面図等の2次データは柱状図の情報に基づき作成することから、貼り間違いによる他の資料への影響は無い。

深度27~41mのコア写真 (14m分) を報告書から切り取り、深度27~42mの範囲 (15m分) に合わせて貼り付けた。

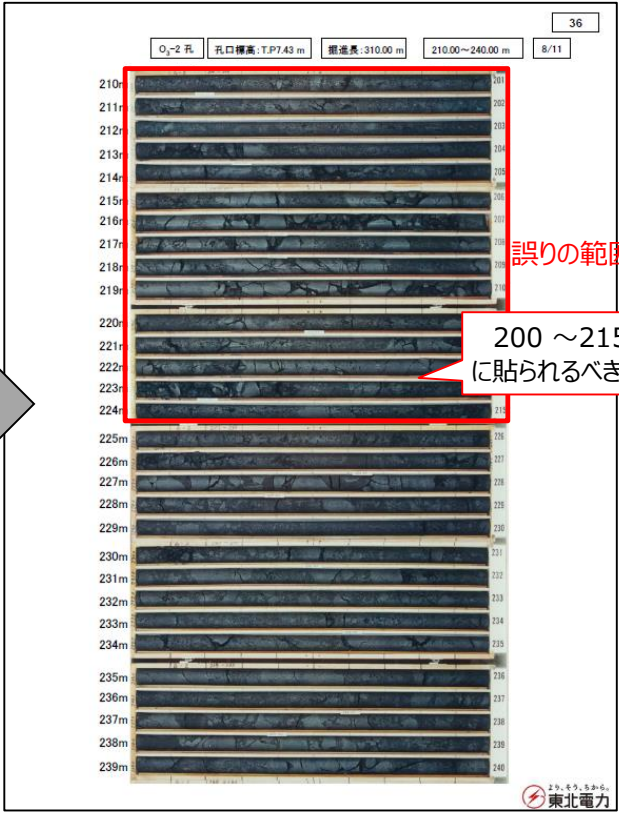
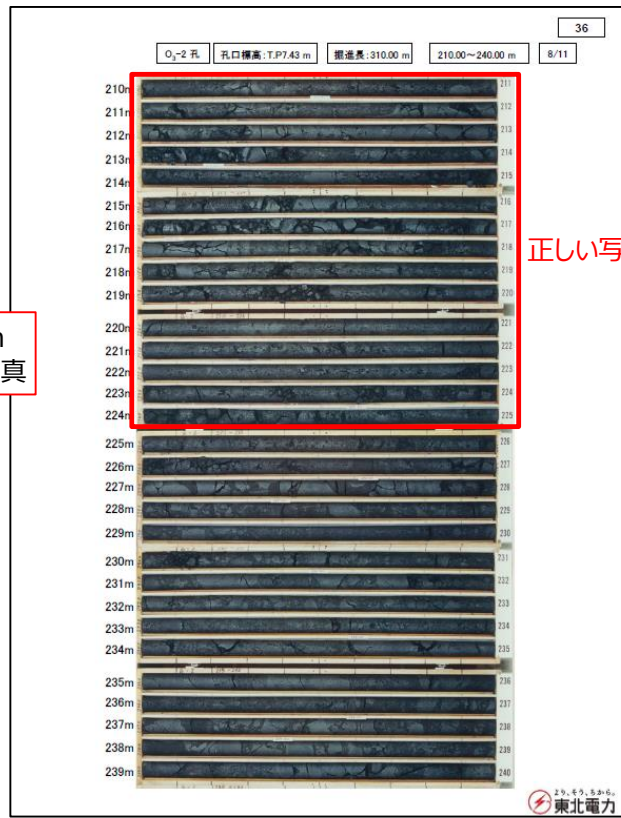
O<sub>3</sub>-2孔

- O<sub>3</sub>-2孔の深度210~225mに、深度200~215mのコア写真が貼られていた。
- ボーリング柱状図は正しく貼られており、コア写真の説明記事は正しく記載されていた。
- 当コア写真は他の資料へ転記していないこと、また、地質断面図等の2次データは柱状図の情報に基づき作成することから、貼り間違いによる他の資料への影響は無い。

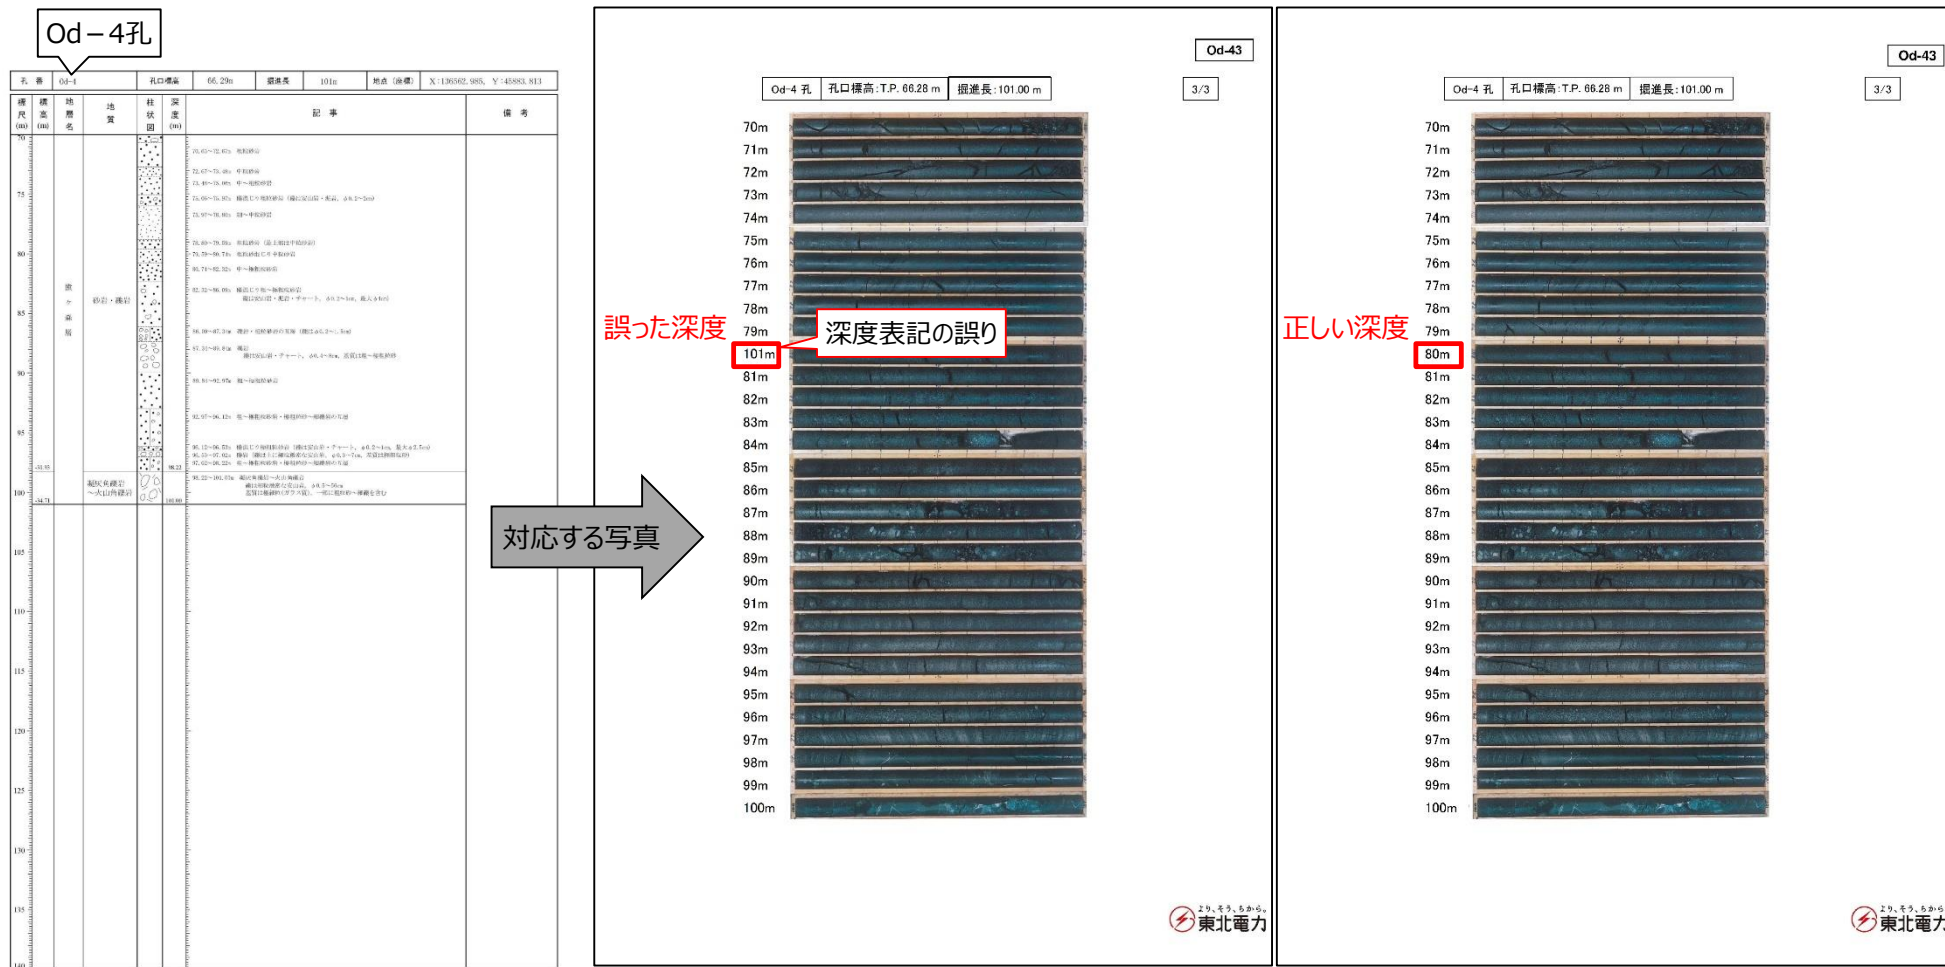
- Od-4孔の70～101mのコア写真のうち、深度80mの深度表記が誤っていた。
- ボーリング柱状図・コア写真は正しく貼られており、コア写真の説明記事は正しく記載されていた。
- 地質断面図等の2次データは柱状図の情報に基づき作成することから、深度表記の誤りによる他の資料への影響は無い。

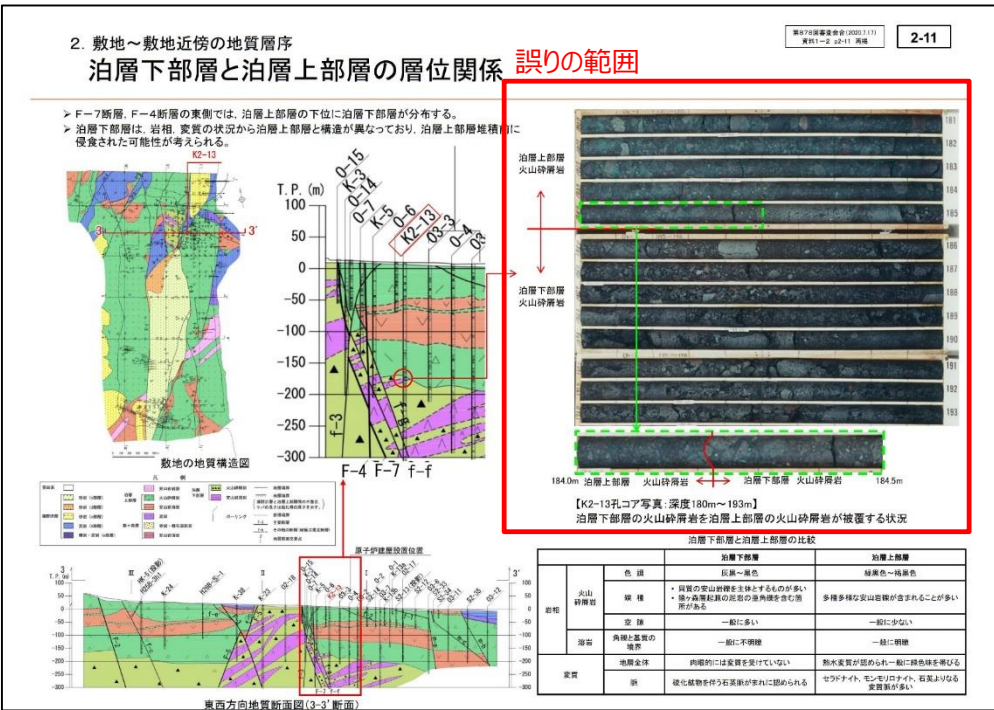
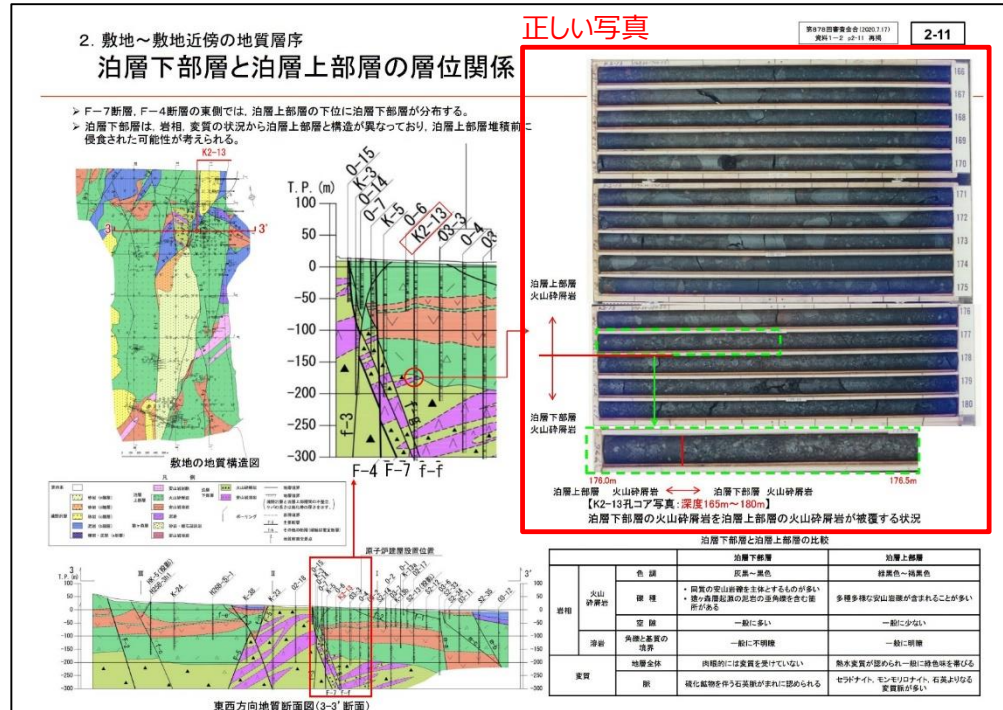
- ▶ 泊層下部層と泊層上部層の層位関係について、K2-13孔のコア写真を貼るべきところにO3-1孔のコア写真が貼られていた。
- ▶ 当該頁の地質構造図や地質断面図等の2次データは柱状図の情報に基づき作成することから、貼り間違いによる資料への影響は無い。

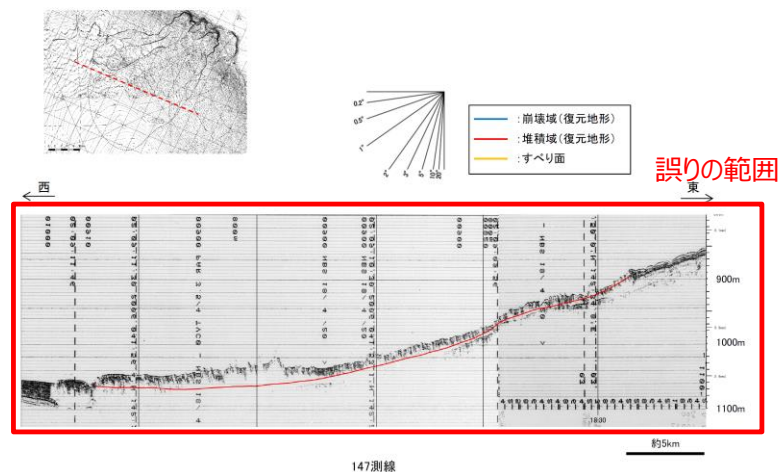
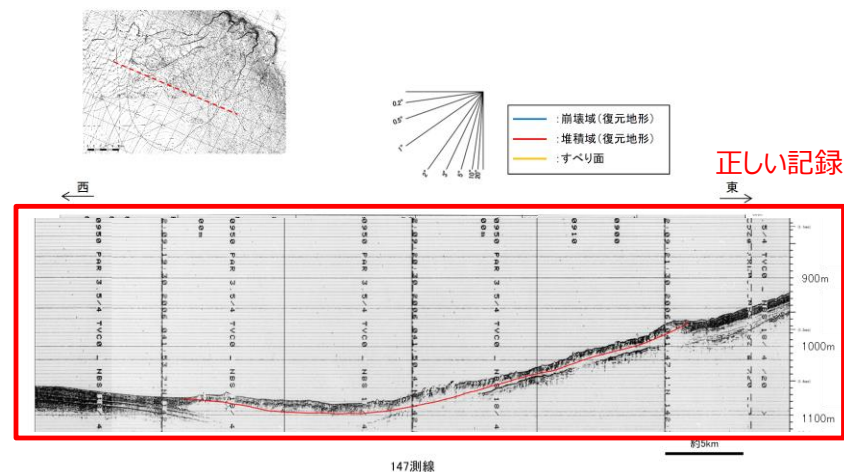
- 浦河沖の海底地すべりについて、147測線の音波探査記録を貼るべきところに146測線の記録が貼られていた。
- 当測線は他の資料へ転記していないこと、また、海底地すべり前の地形（復元地形）は、出典元の測線に基づき作成していることから、貼り間違いによる津波解析への影響はない。

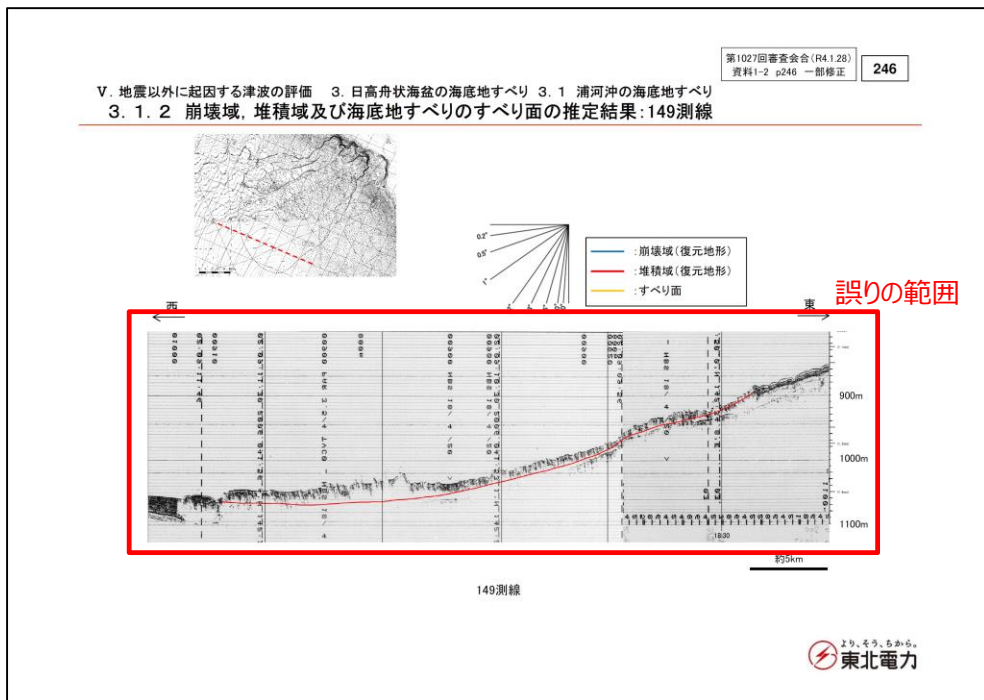
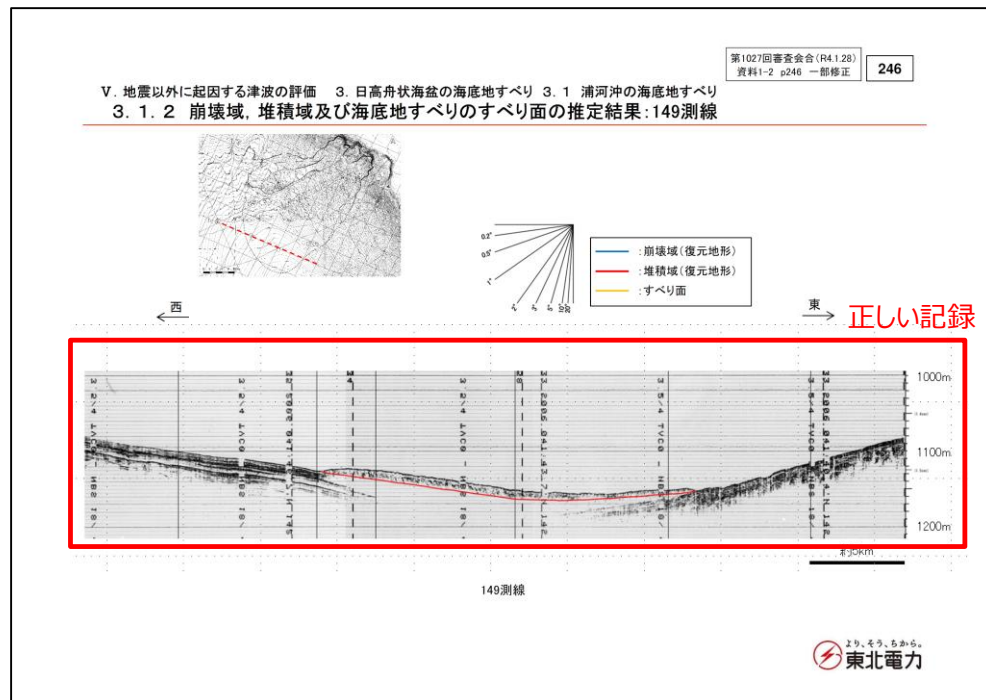
- 浦河沖の海底地すべりについて、149測線の音波探査記録を貼るべきところに146測線の記録が貼られていた。
- 当測線は他の資料へ転記していないこと、また、海底地すべり前の地形(復元地形)は、出典元の測線に基づき作成していることから、貼り間違いによる津波解析への影響はない。

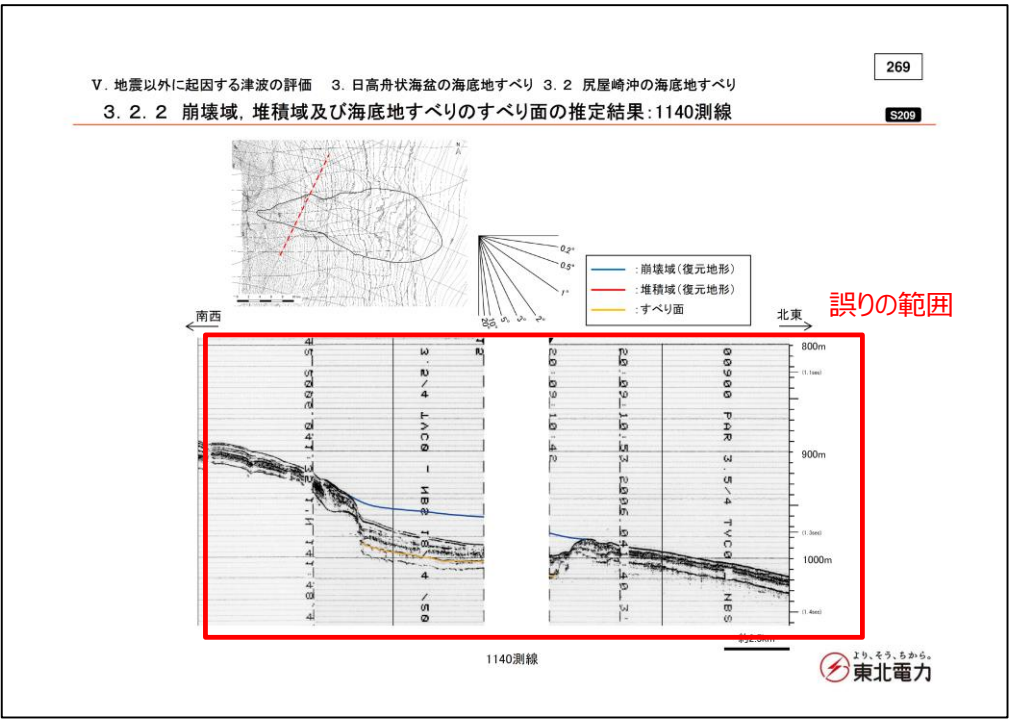
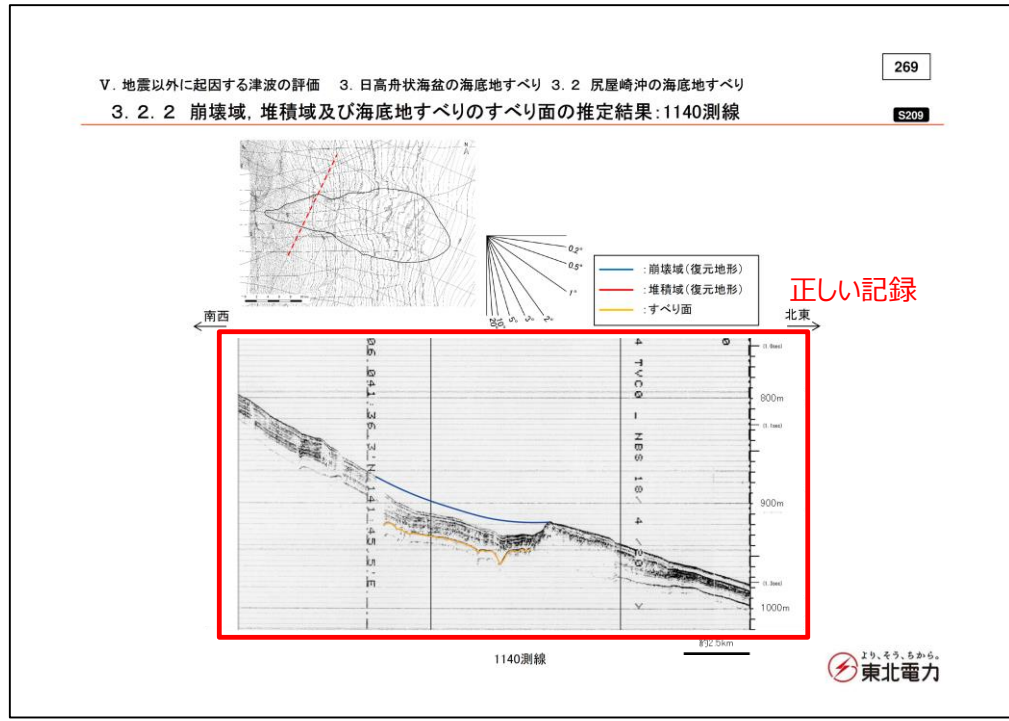
- 尻屋崎沖の海底地すべりについて、1140測線の音波探査記録を貼るべきところに1139測線の記録が貼られていた。
- 当測線は他の資料へ転記していないこと、また、海底地すべり前の地形（復元地形）は、出典元の測線に基づき作成していることから、貼り間違いによる津波解析への影響はない。

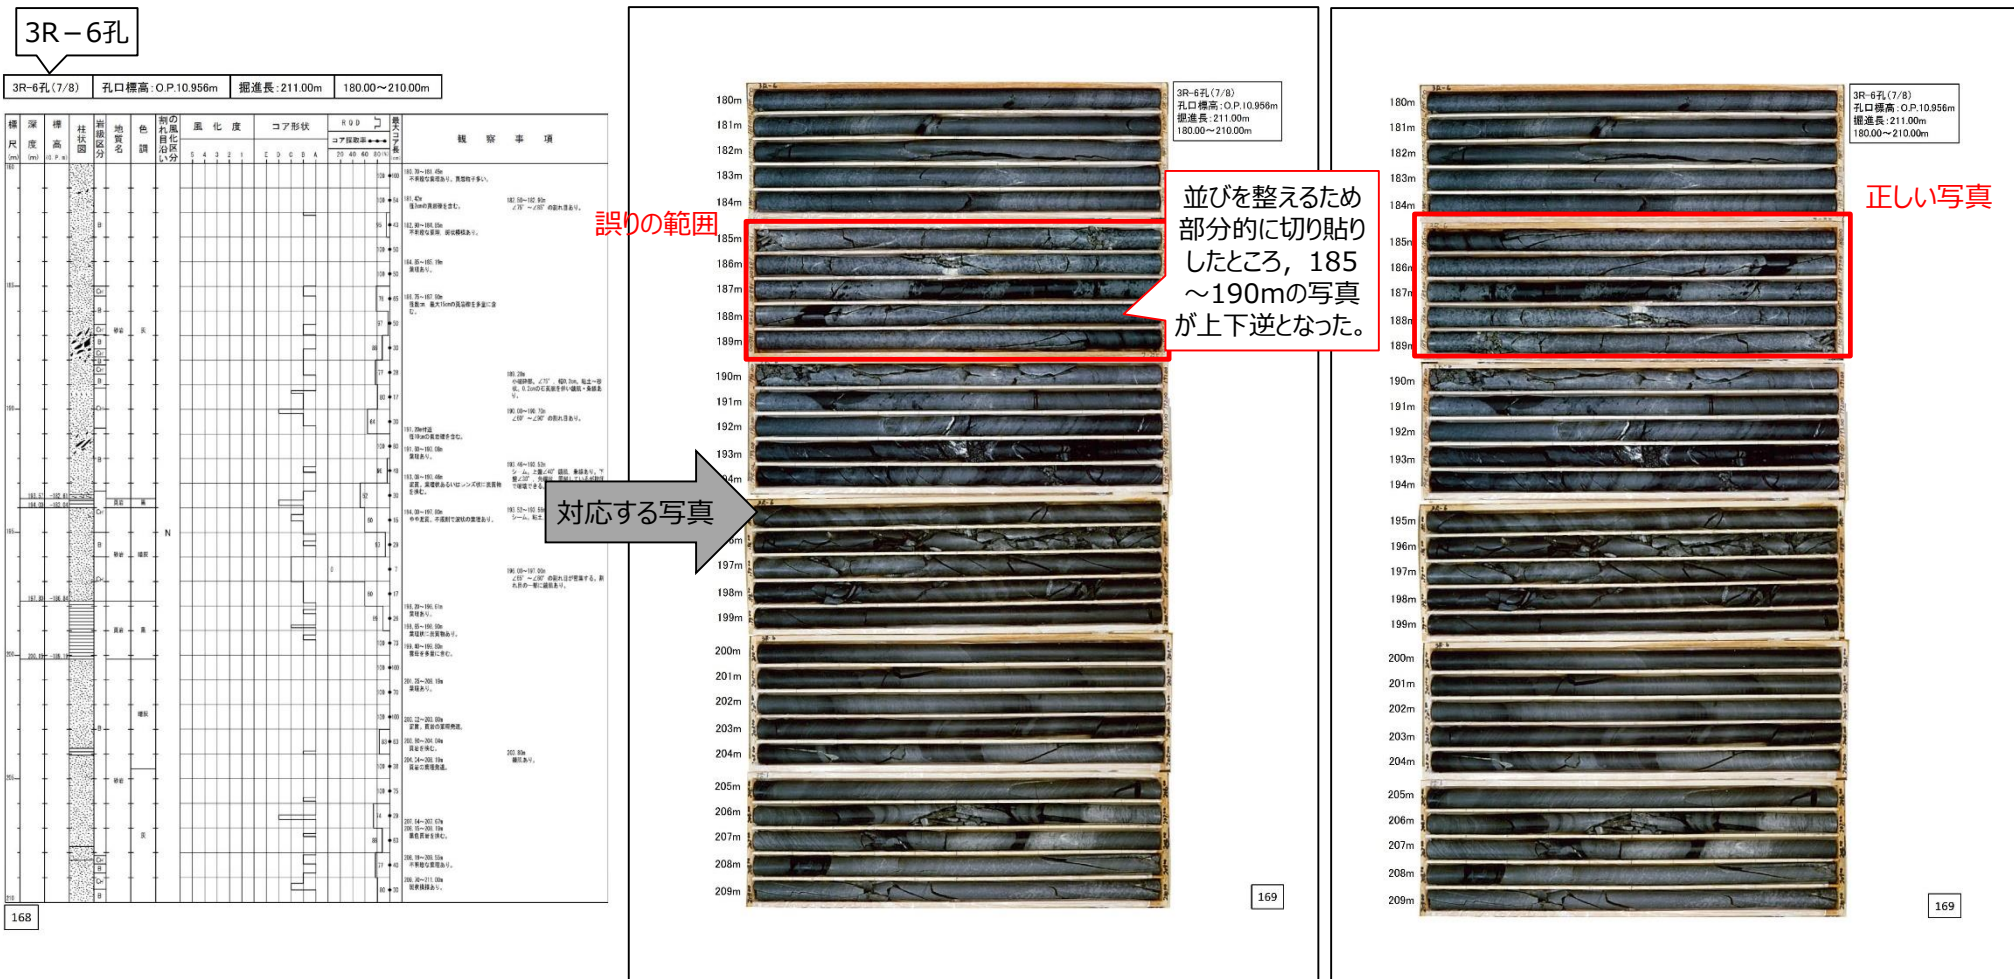
- 3R-6孔の深度185~190mのコア写真が上下逆に貼り付けられていた。
- ボーリング柱状図は正しく貼られており, コア写真の説明記事は正しく記載されていた。
- 当コア写真は他の資料へ転記していないこと, また, 地質断面図等の2次データは柱状図の情報に基づき作成することから, 貼り間違いによるその他資料への影響は無い。

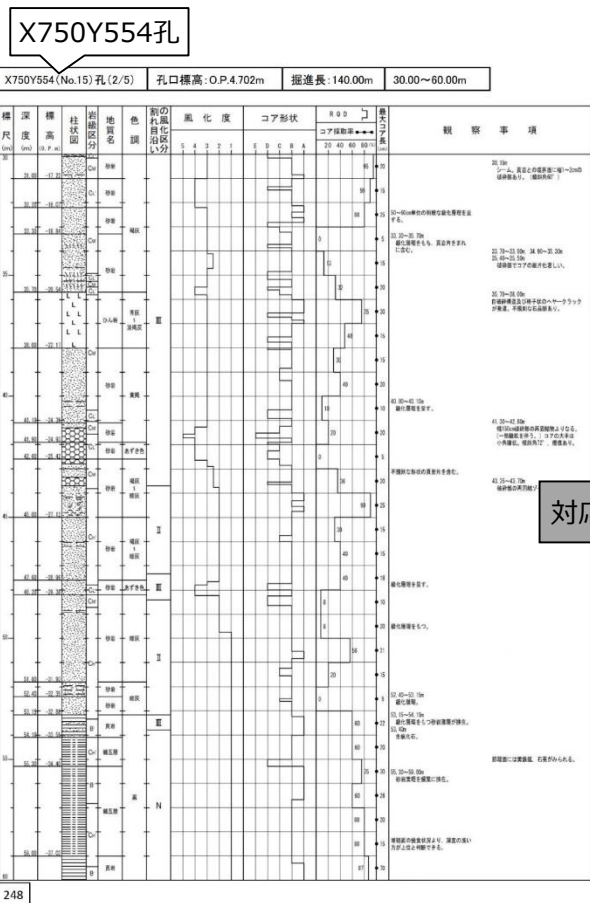
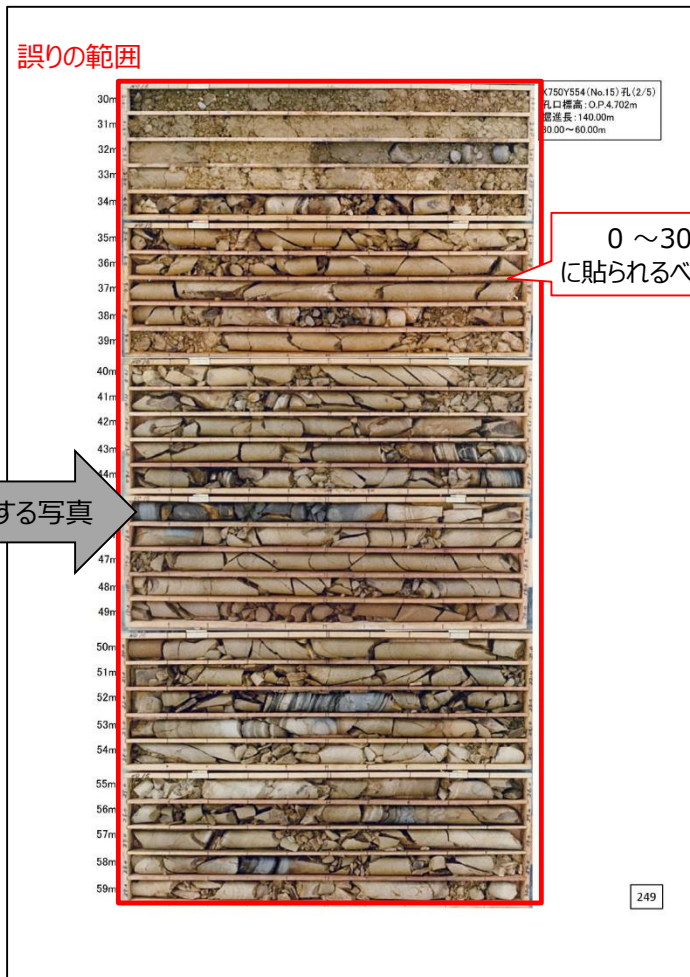
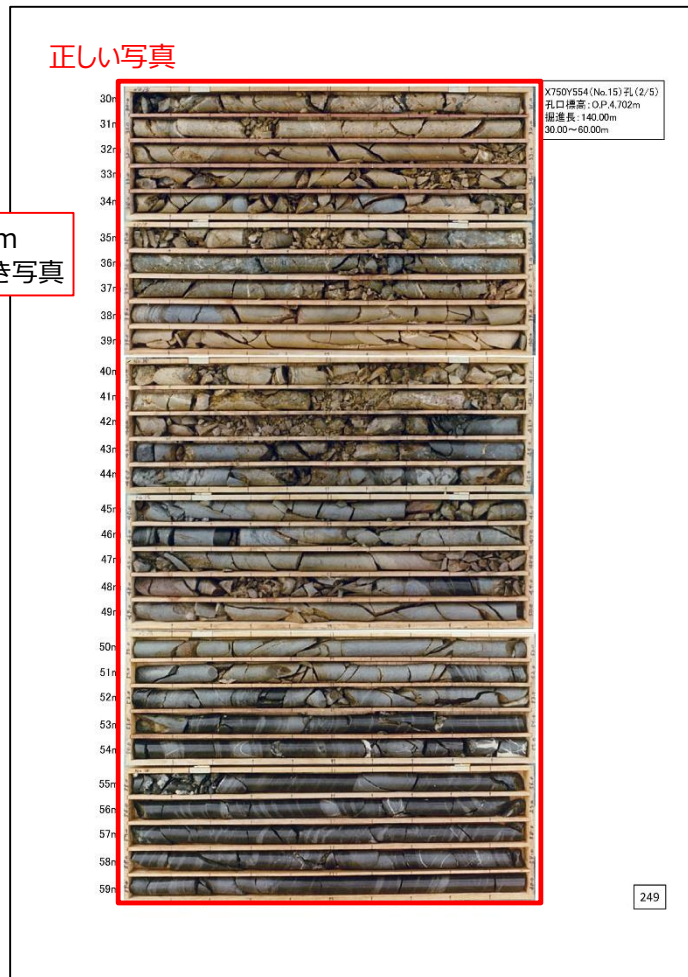
- X750Y554孔の深度30~60mに, 深度0~30mのコア写真が貼られていた。
- ボーリング柱状図は正しく貼られており, コア写真の説明記事は正しく記載されていた。
- 当コア写真は他の資料へ転記していないこと, また, 地質断面図等の二次データは柱状図の情報に基づき作成することから, 貼り間違いによるその他資料への影響は無い。
