東北電力審査資料	
資料番号	女東共-1(改1)
提出年月日	2022年11月28日

# 審査資料の品質確保について

2022年11月28日  
東北電力株式会社

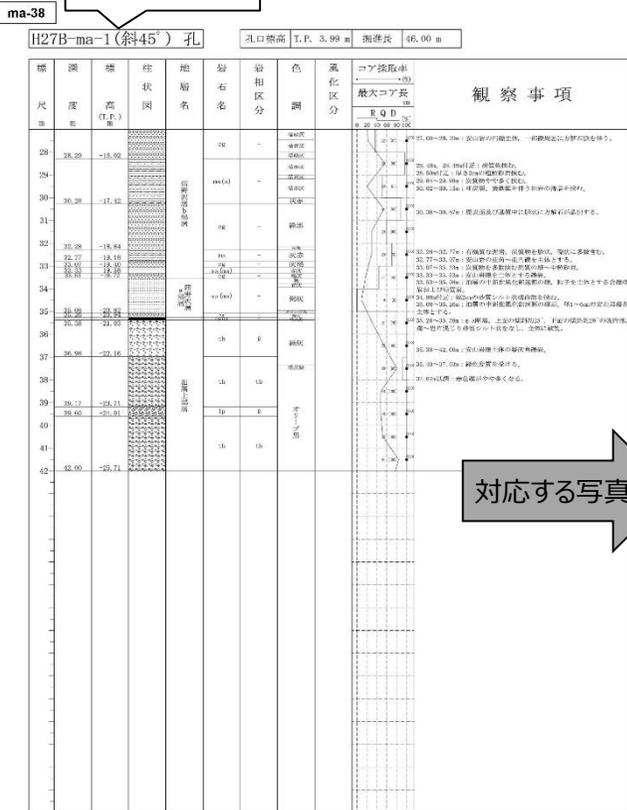
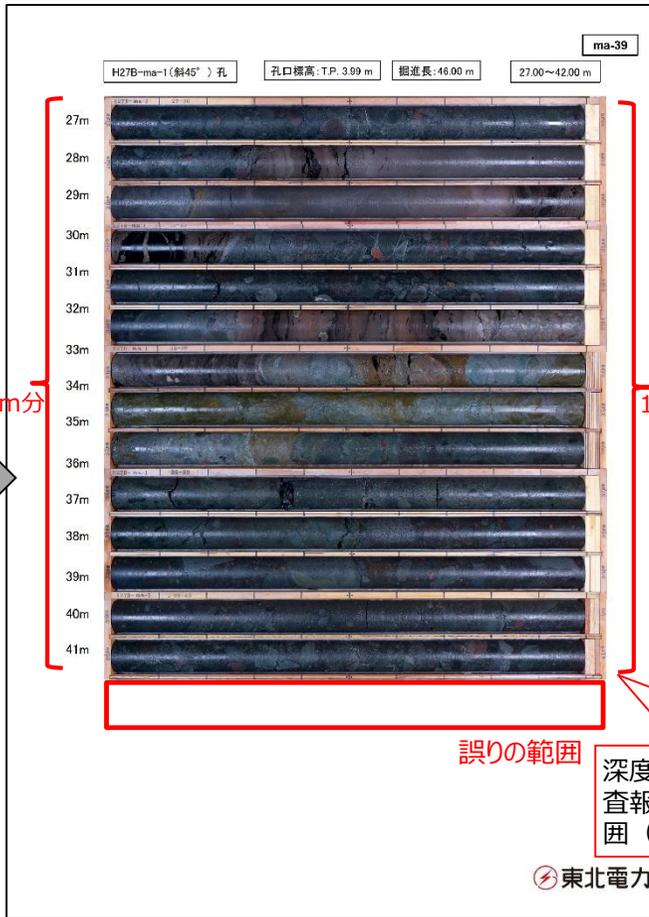
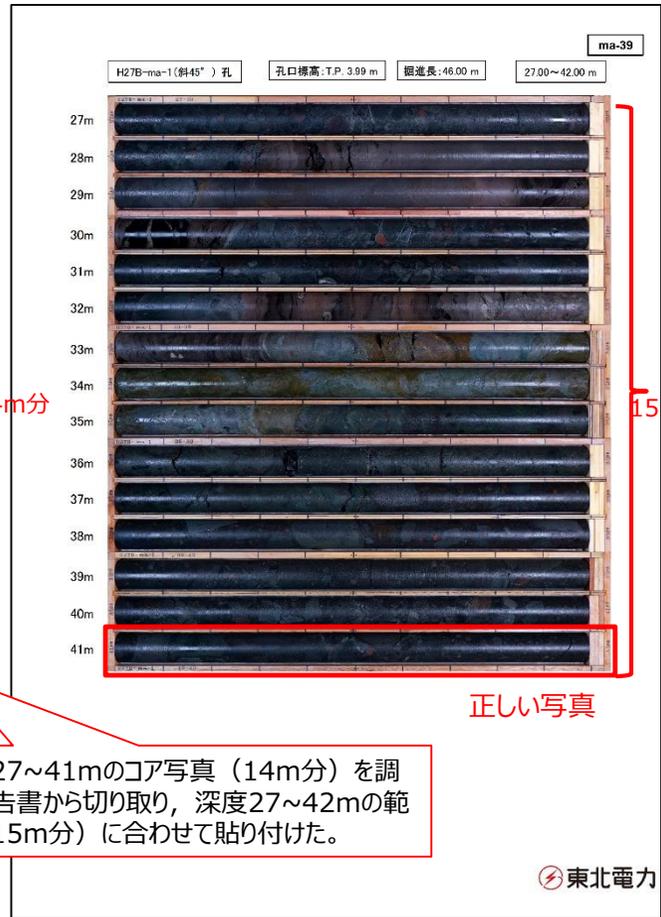
H27B-ma-1孔

- H27B-ma-1孔の深度27~42mのコア写真に、深度27~41mのコア写真が貼られていた。
- ボーリング柱状図は正しく貼られており、コア写真の説明記事は正しく記載されていた。
- 地質断面図等の審査の判断に影響するデータは柱状図の情報に基づき作成することから、新規基準への適合性に対する説明内容に影響は無い。

深度27~41mのコア写真 (14m分) を調査報告書から切り取り、深度27~42mの範囲 (15m分) に合わせて貼り付けた。

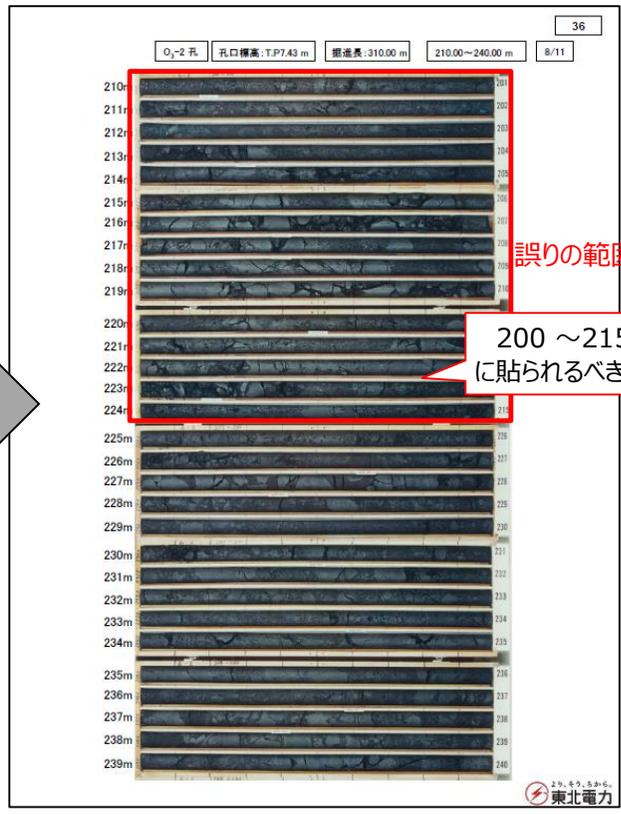
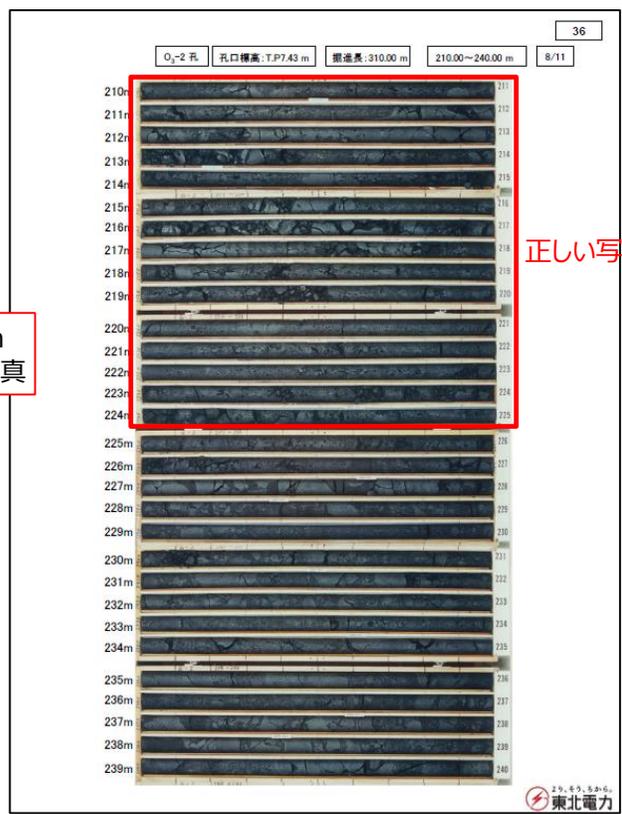
O<sub>3</sub>-2孔

- O<sub>3</sub>-2孔の深度210~225mに、深度200~215mのコア写真が貼られていた。
- ボーリング柱状図は正しく貼られており、コア写真の説明記事は正しく記載されていた。
- 地質断面図等の審査の判断に影響するデータは柱状図の情報に基づき作成することから、新規基準への適合性に対する説明内容に影響は無い。

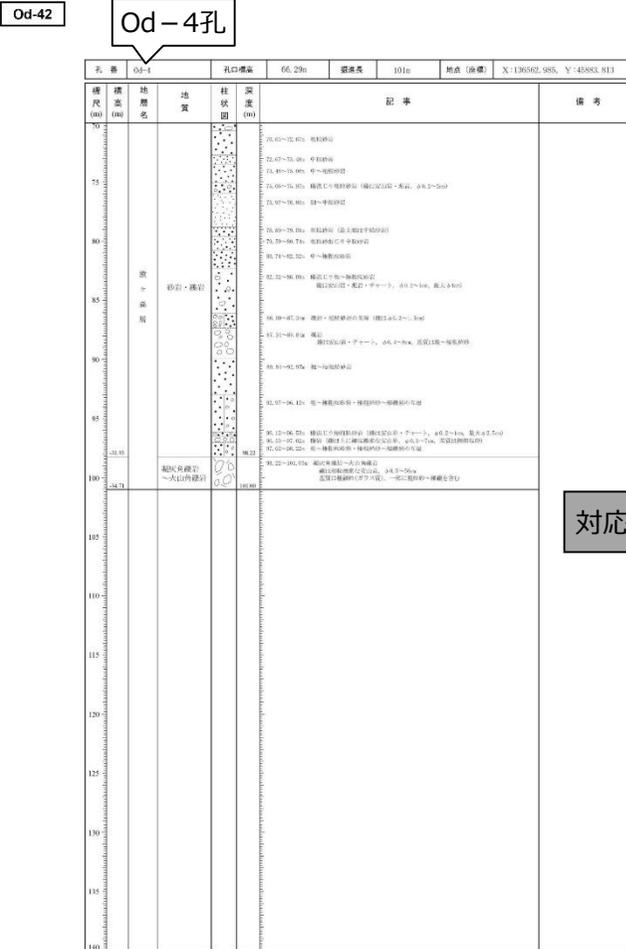
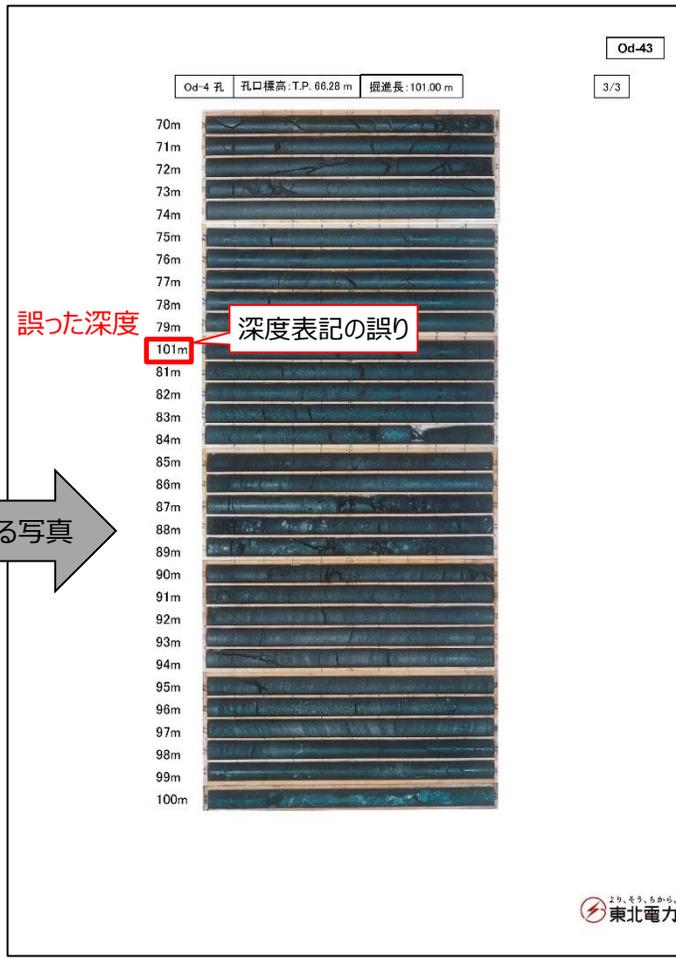
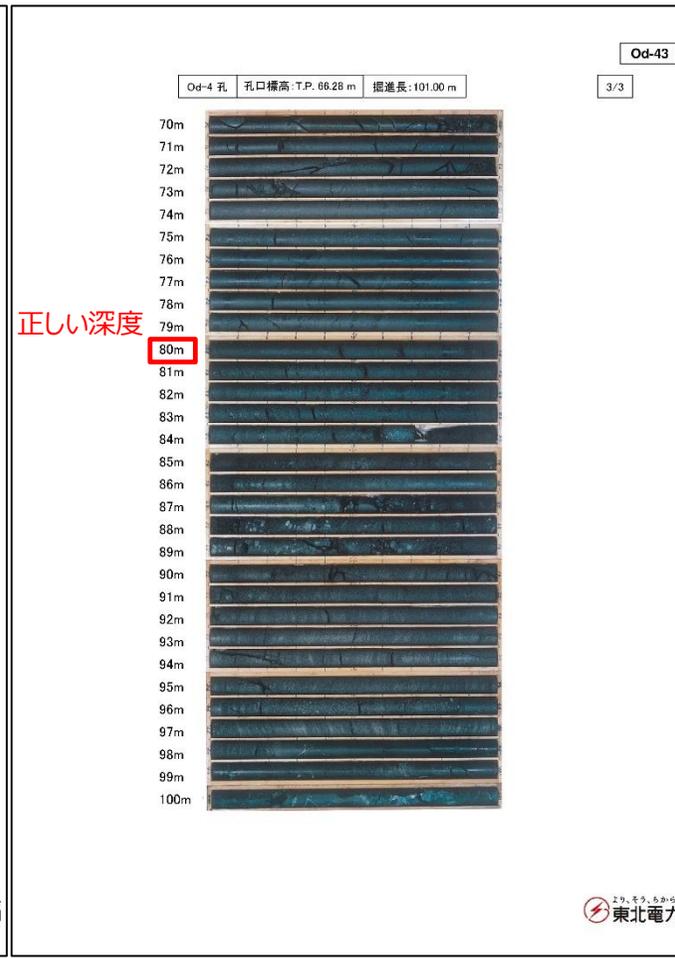
- Od-4孔の70～101mのコア写真のうち、深度80mの深度表記が誤っていた。
- ボーリング柱状図・コア写真は正しく貼られており、コア写真の説明記事は正しく記載されていた。
- 地質断面図等の審査の判断に影響するデータは柱状図の情報に基づき作成することから、新規制基準への適合性に対する説明内容に影響は無い。

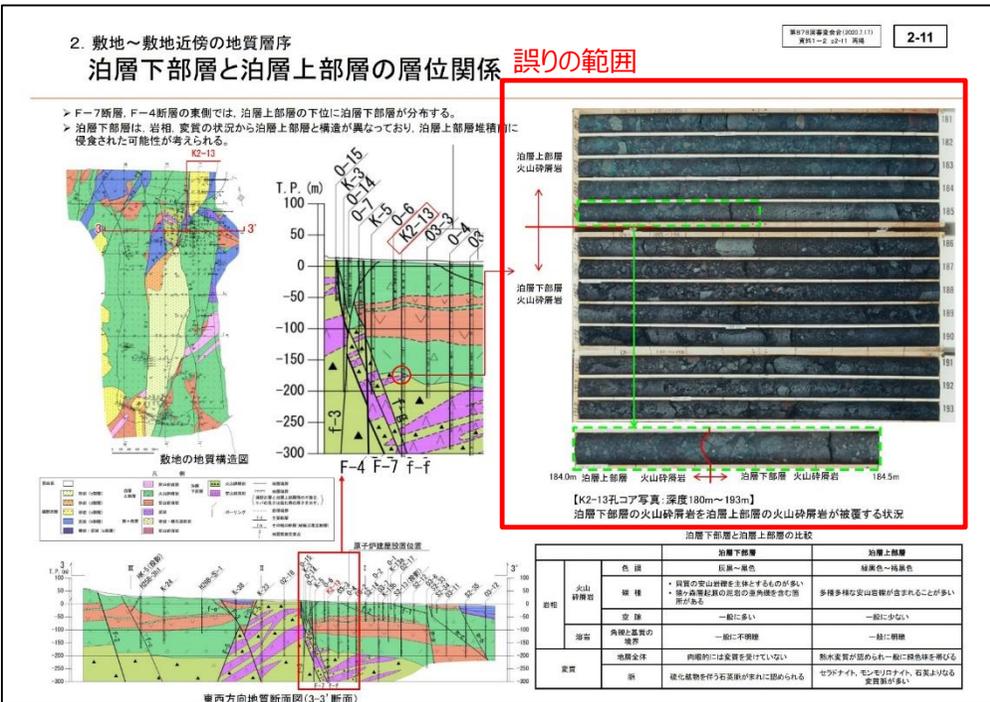
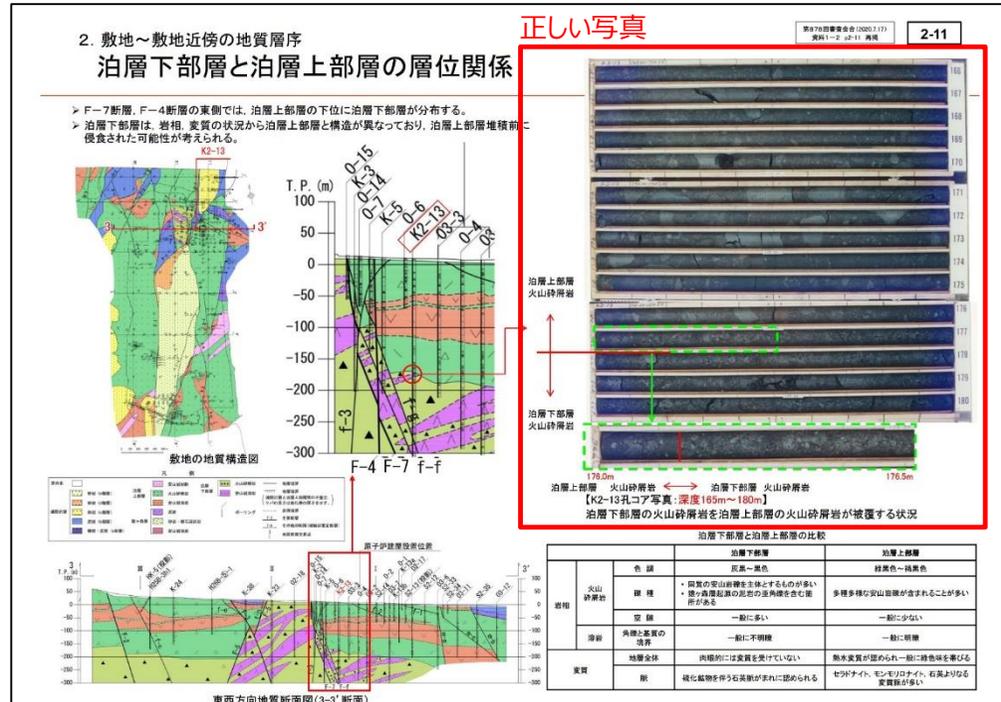
- ▶ 泊層下部層と泊層上部層の層位関係について、K2-13孔のコア写真を貼るべきところにO3-1孔のコア写真が貼られていた。
- ▶ 当該ページの地質構造図や地質断面図等の審査の判断に影響するデータは柱状図の情報に基づき作成することから、新規制基準への適合性に対する説明内容に影響は無い。

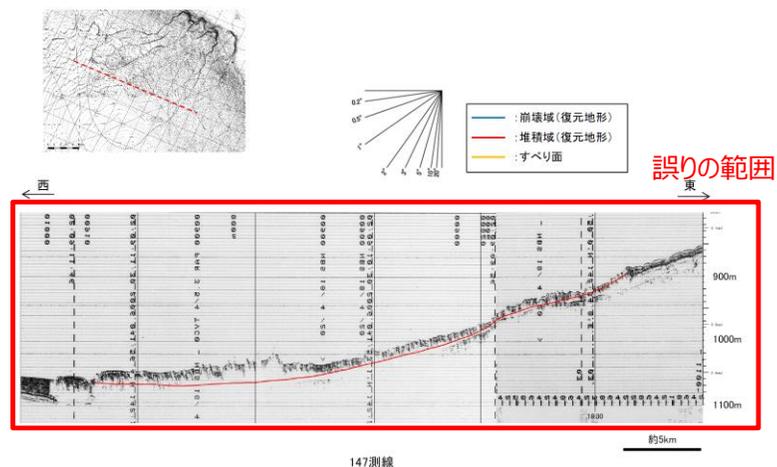
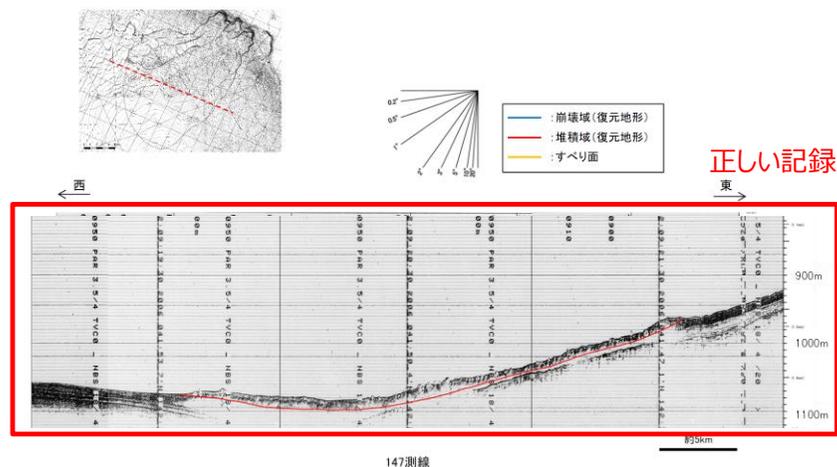
- 浦河沖の海底地すべりについて、147測線の音波探査記録を貼るべきところに146測線の記録が貼られていた。
- 音波探査記録は、審査の判断対象となる海底地すべりに起因する津波解析における、解析条件の設定に用いるものであるが、解析条件（海底地すべり前の復元地形）は、正しい情報に基づき作成していることから、津波解析への影響はなく、新規制基準への適合性に対する説明内容に影響は無い。

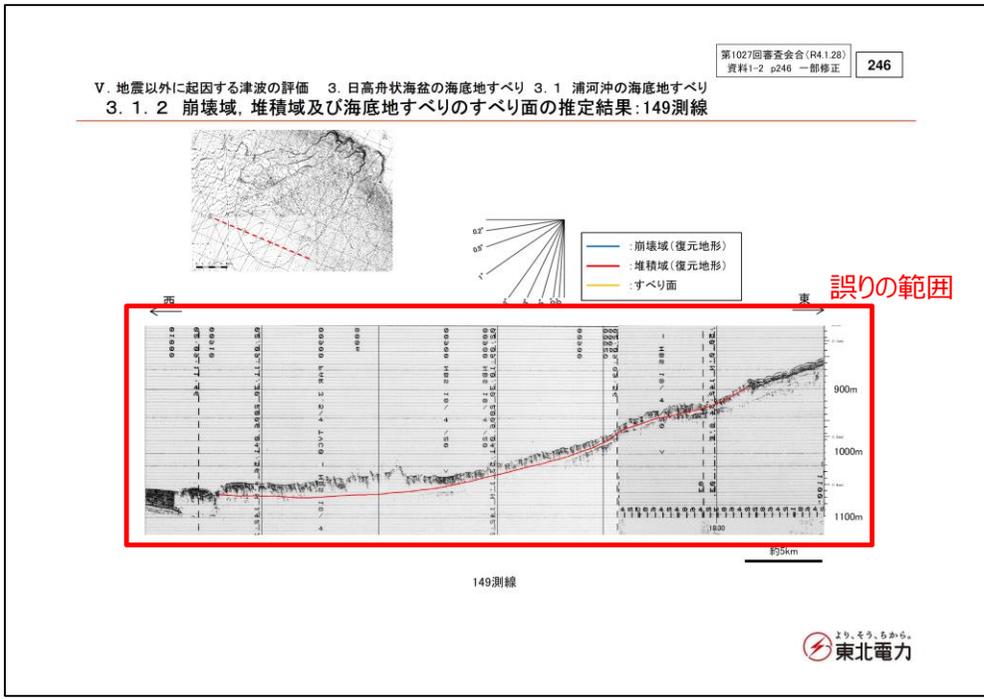
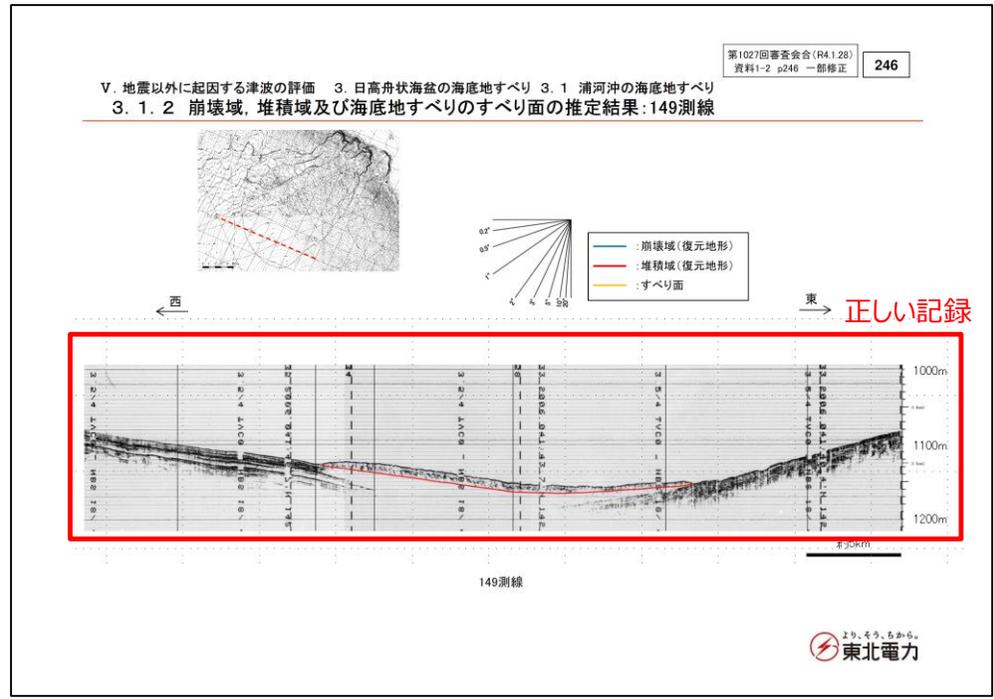
- 浦河沖の海底地すべりについて、149測線の音波探査記録を貼るべきところに146測線の記録が貼られていた。
- 音波探査記録は、審査の判断対象となる海底地すべりに起因する津波解析の解析条件の設定に用いるものであるが、解析条件(海底地すべり前の復元地形)は、正しい情報に基づき作成していることから、津波解析への影響はなく、新規制基準への適合性に対する説明内容に影響は無い。

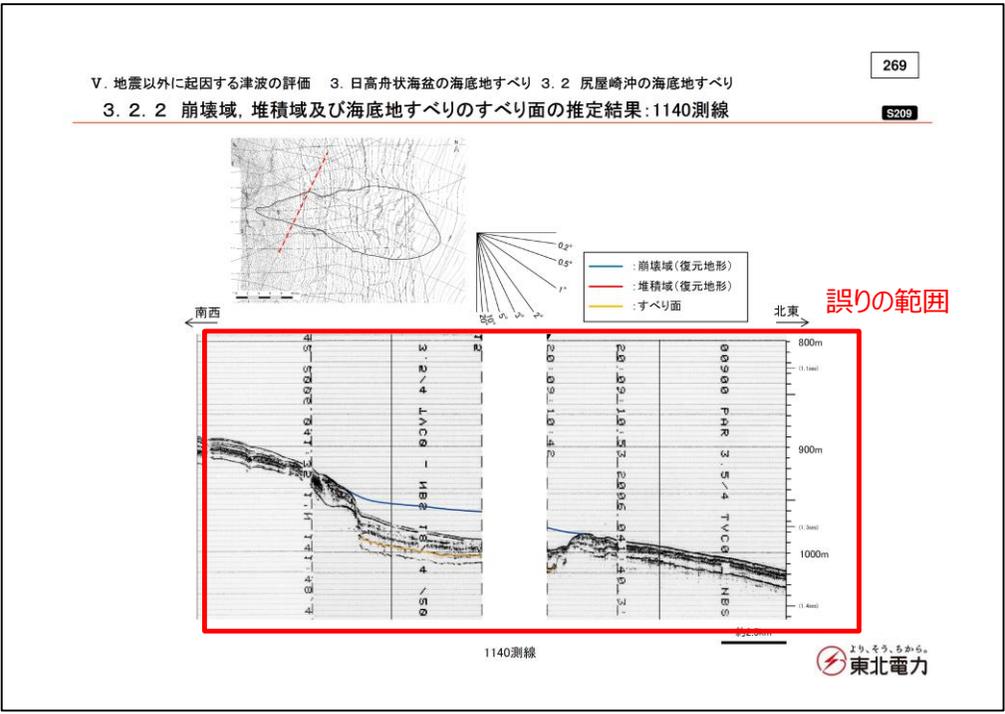
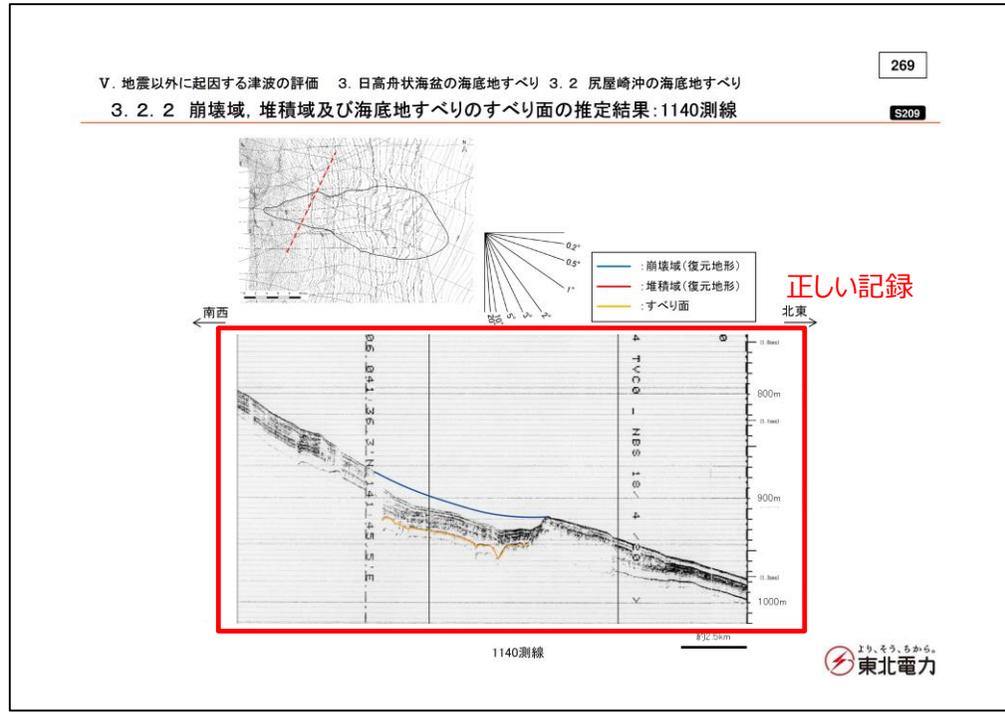
- 尻屋崎沖の海底地すべりについて、1140測線の音波探査記録を貼るべきところに1139測線の記録が貼られていた。
- 音波探査記録は、審査の判断対象となる海底地すべりに起因する津波解析の解析条件の設定に用いるものであるが、解析条件(海底地すべり前の復元地形)は、正しい情報に基づき作成していることから、津波解析への影響はなく、新規制基準への適合性に対する説明内容に影響は無い。

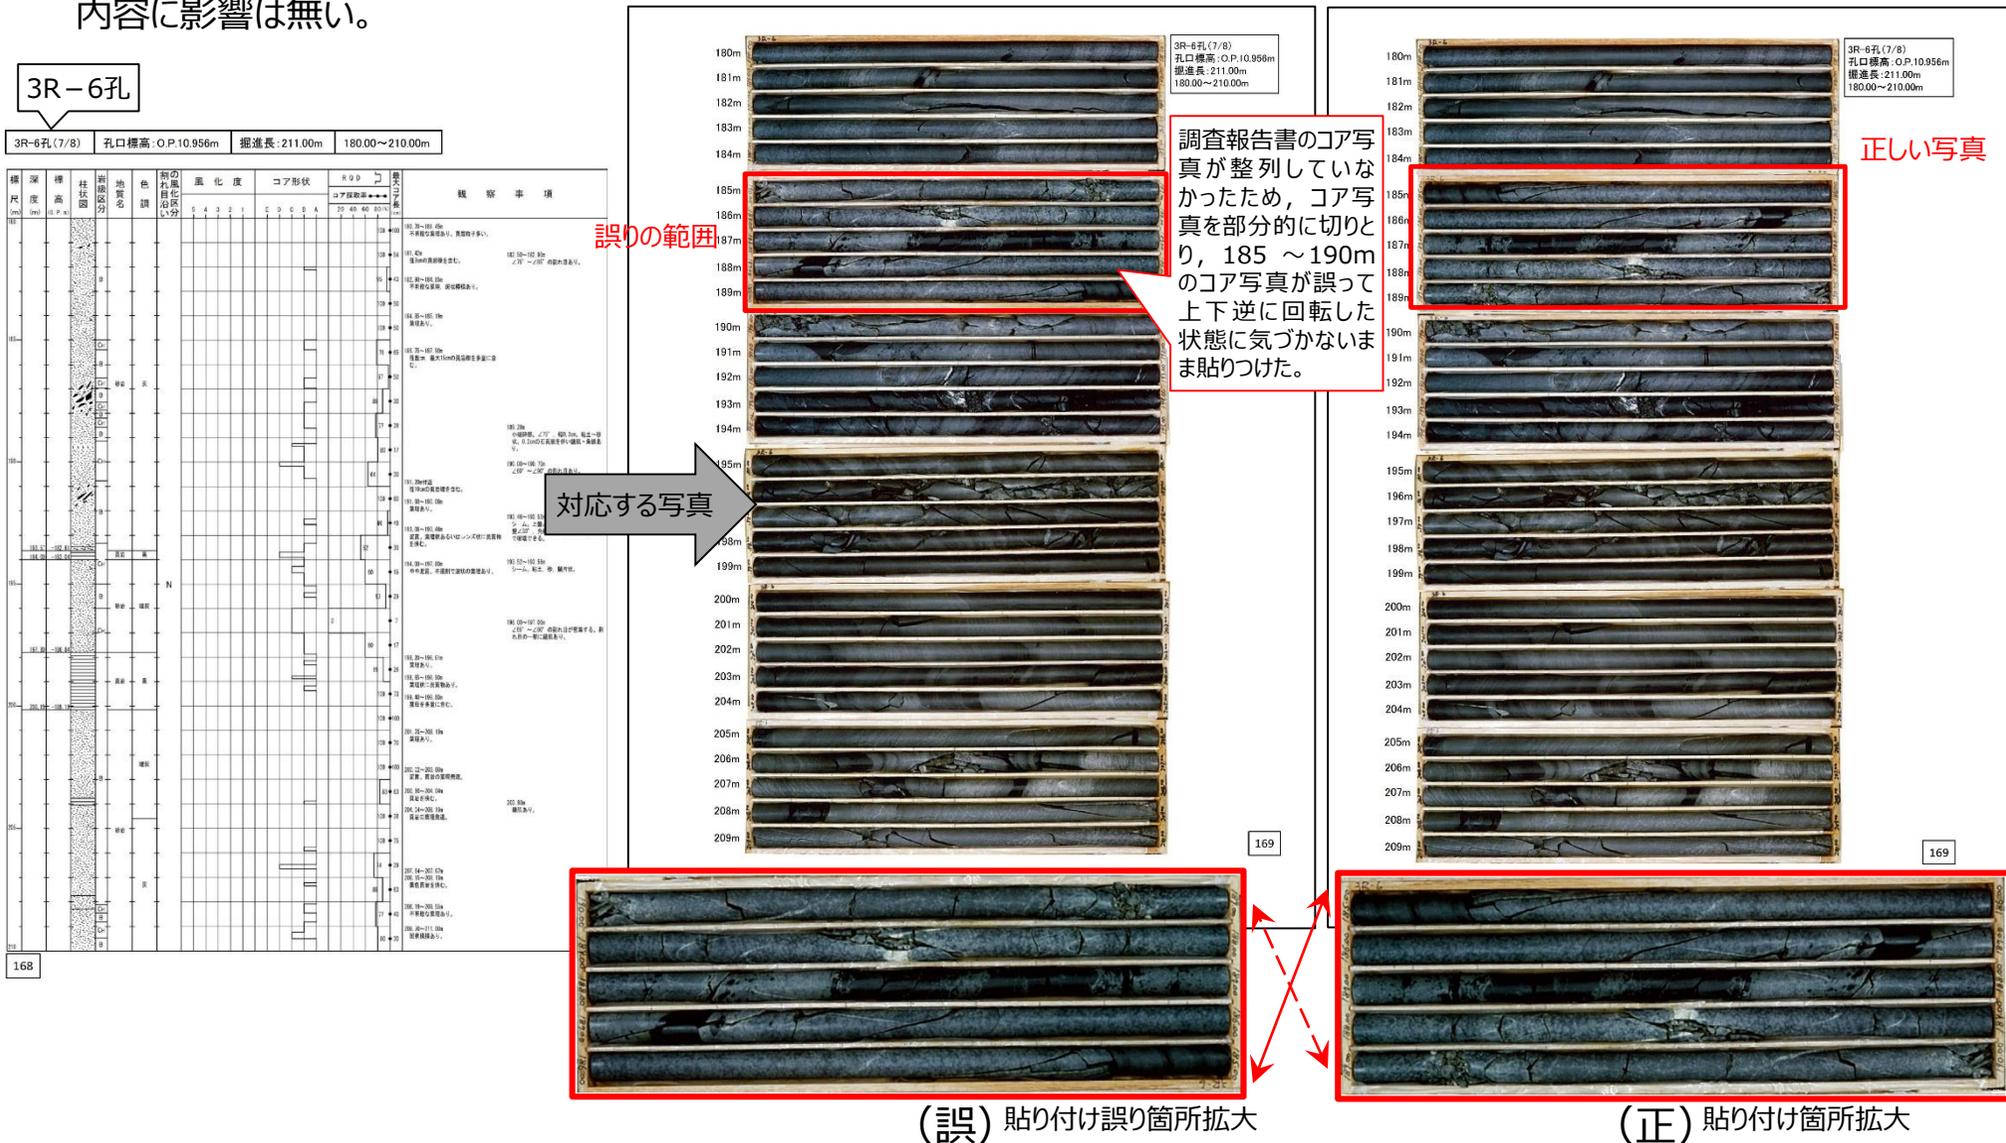
- 3R-6孔の深度185~190mのコア写真が上下逆に貼り付けられていた。
- ボーリング柱状図は正しく貼られており, コア写真の説明記事は正しく記載されていた。
- 地質断面図等の審査の判断に影響するデータは柱状図の情報に基づき作成することから, 新規基準への適合性に対する説明内容に影響は無い。

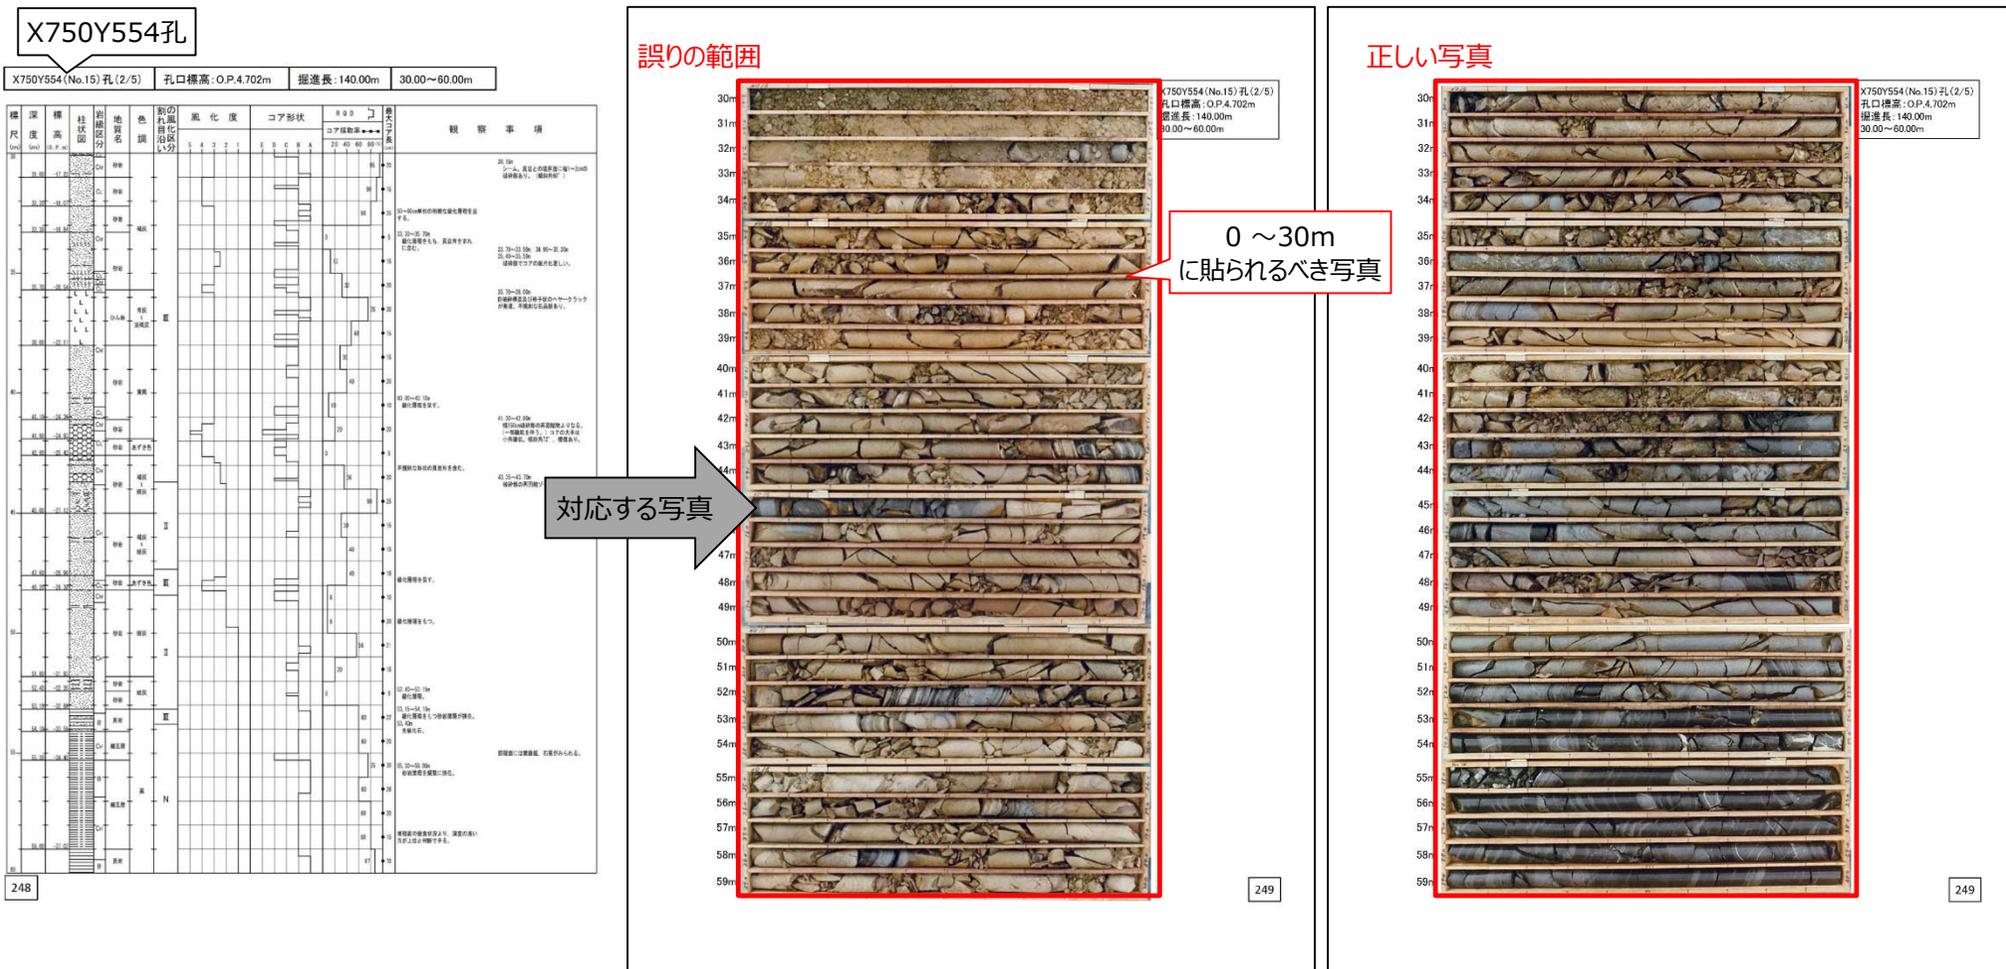
- X750Y554孔の深度30~60mに、深度0~30mのコア写真が貼られていた。
- ボーリング柱状図は正しく貼られており、コア写真の説明記事は正しく記載されていた。
- 地質断面図等の審査の判断に影響するデータは柱状図の情報に基づき作成することから、新規基準への適合性に対する説明内容に影響は無い。
