日本原子力発電株式会社敦賀発電所 2 号炉の審査資料の誤り等を踏まえた
今後の審査の進め方

令和 5 年 4 月 5 日
原子力規制庁

日本原子力発電(株)敦賀2号炉における審査資料の誤りの詳細

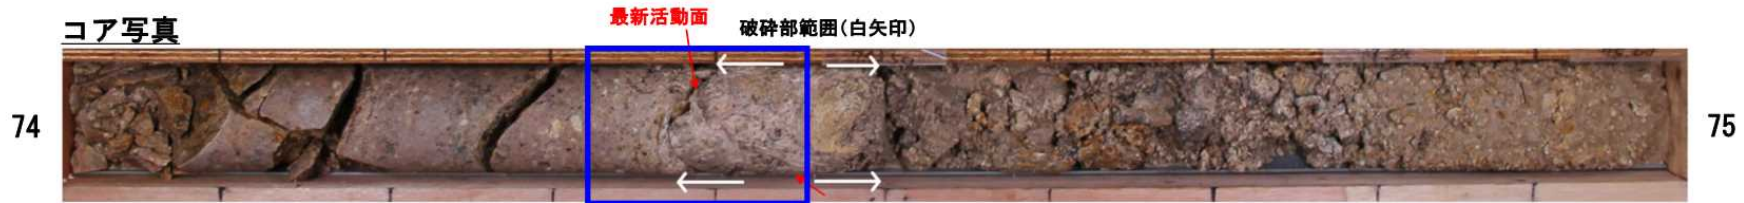
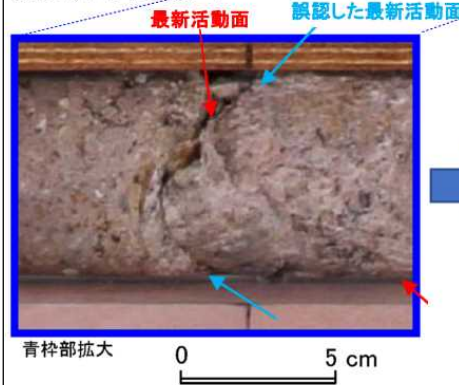
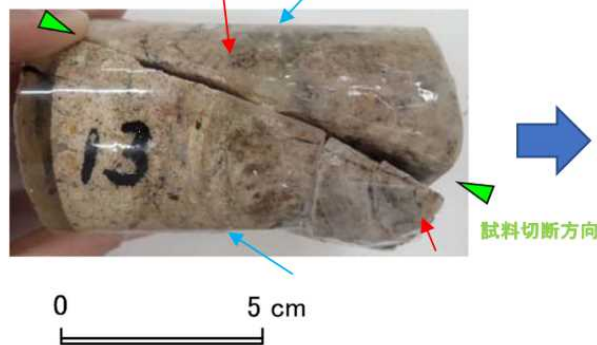
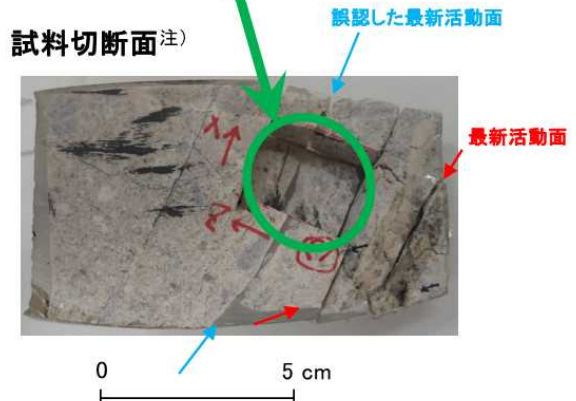
H27-B-1孔 深度74.36～74.50mの破碎部における薄片試料作製位置と最新活動面の関係

第1113回審査会合でのコメントを踏まえ、条線観察及び薄片観察における観察箇所や試料作製箇所の適切性を分かりやすく確認できる資料を作成するために、研磨片の残試料を組み合わせたところ、薄片試料が最新活動面（深度74.40m）で作製されていないことを確認した。

- ・やや湾曲しているが、破碎帯範囲内では細粒部を伴い最も直線的であることから、深度74.40mのせん断面を最新活動面に認定した。

試料切断方向は、最新活動面に直交、かつ、条線方向に平行に設定する（当該試料は誤った方向に切断されてる）。

薄片試料が最新活動面位置で作製されていなかった。

最新活動面は、ボーリングコアの観察による認定結果と対比して、研磨片における位置及び細粒部の分布から確認した。

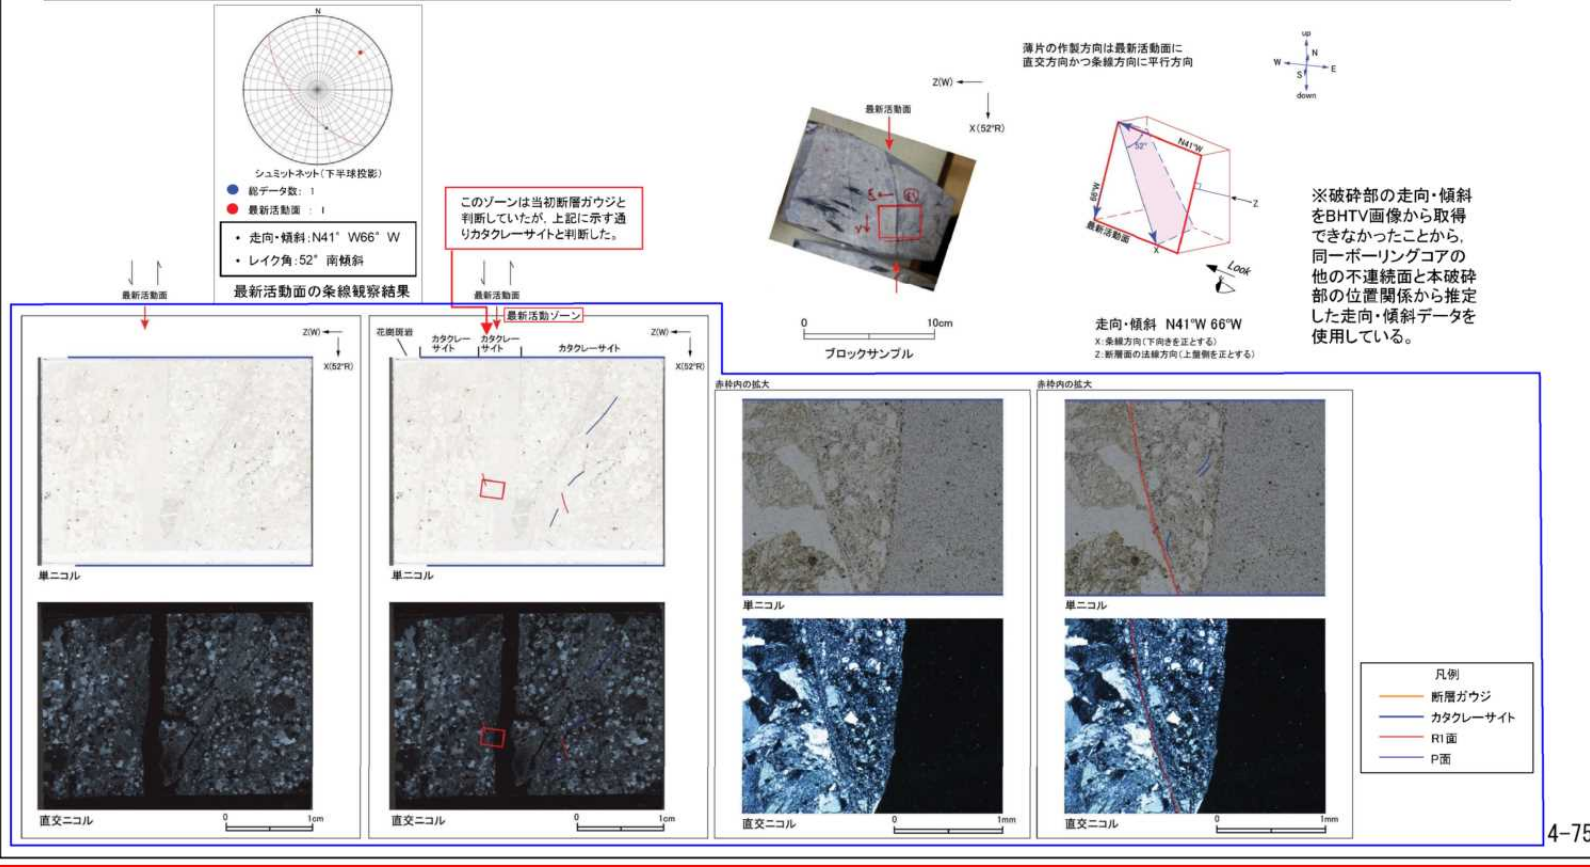
H27-B-1 深度74.36~74.50m (1/2)

・H27-B-1のボーリングコアから採取した薄片試料の観察結果によれば最新活動面(深度74.40m)の変位センスは、左ずれを伴う正断層成分が卓越する。
 ・断層岩区分については、最新活動ゾーンは周辺のカタクレーサイトのゾーンより細粒であり、局所的ではあるが幅6mm程度の範囲で粘土鉱物が若干認められることから、断層ガウジと判断していた。
 ・最新活動ゾーンに以下の特徴が認められることから、カタクレーサイトのみからなる破砕部であると判断した。
 > (カタクレーサイト)基質を構成する粘土鉱物は少ない。
 > (カタクレーサイト)最新活動面に沿った帯状の粘土状部は局所的である。
 > (カタクレーサイト)角ばった岩片が多い。
 > (カタクレーサイト)ジグソー状の角礫群が認められる。

・薄片試料を再作製し、観察した結果を記載する。

・薄片試料作製位置が正しくなかったため、薄片試料を再作製し、観察した結果を記載する。
