特定原子力施設監視・評価検討会  
（第111回）  
資料4-2-9

## 2号機 PCV内部調査・試験的取り出し作業の準備状況

2024年2月19日

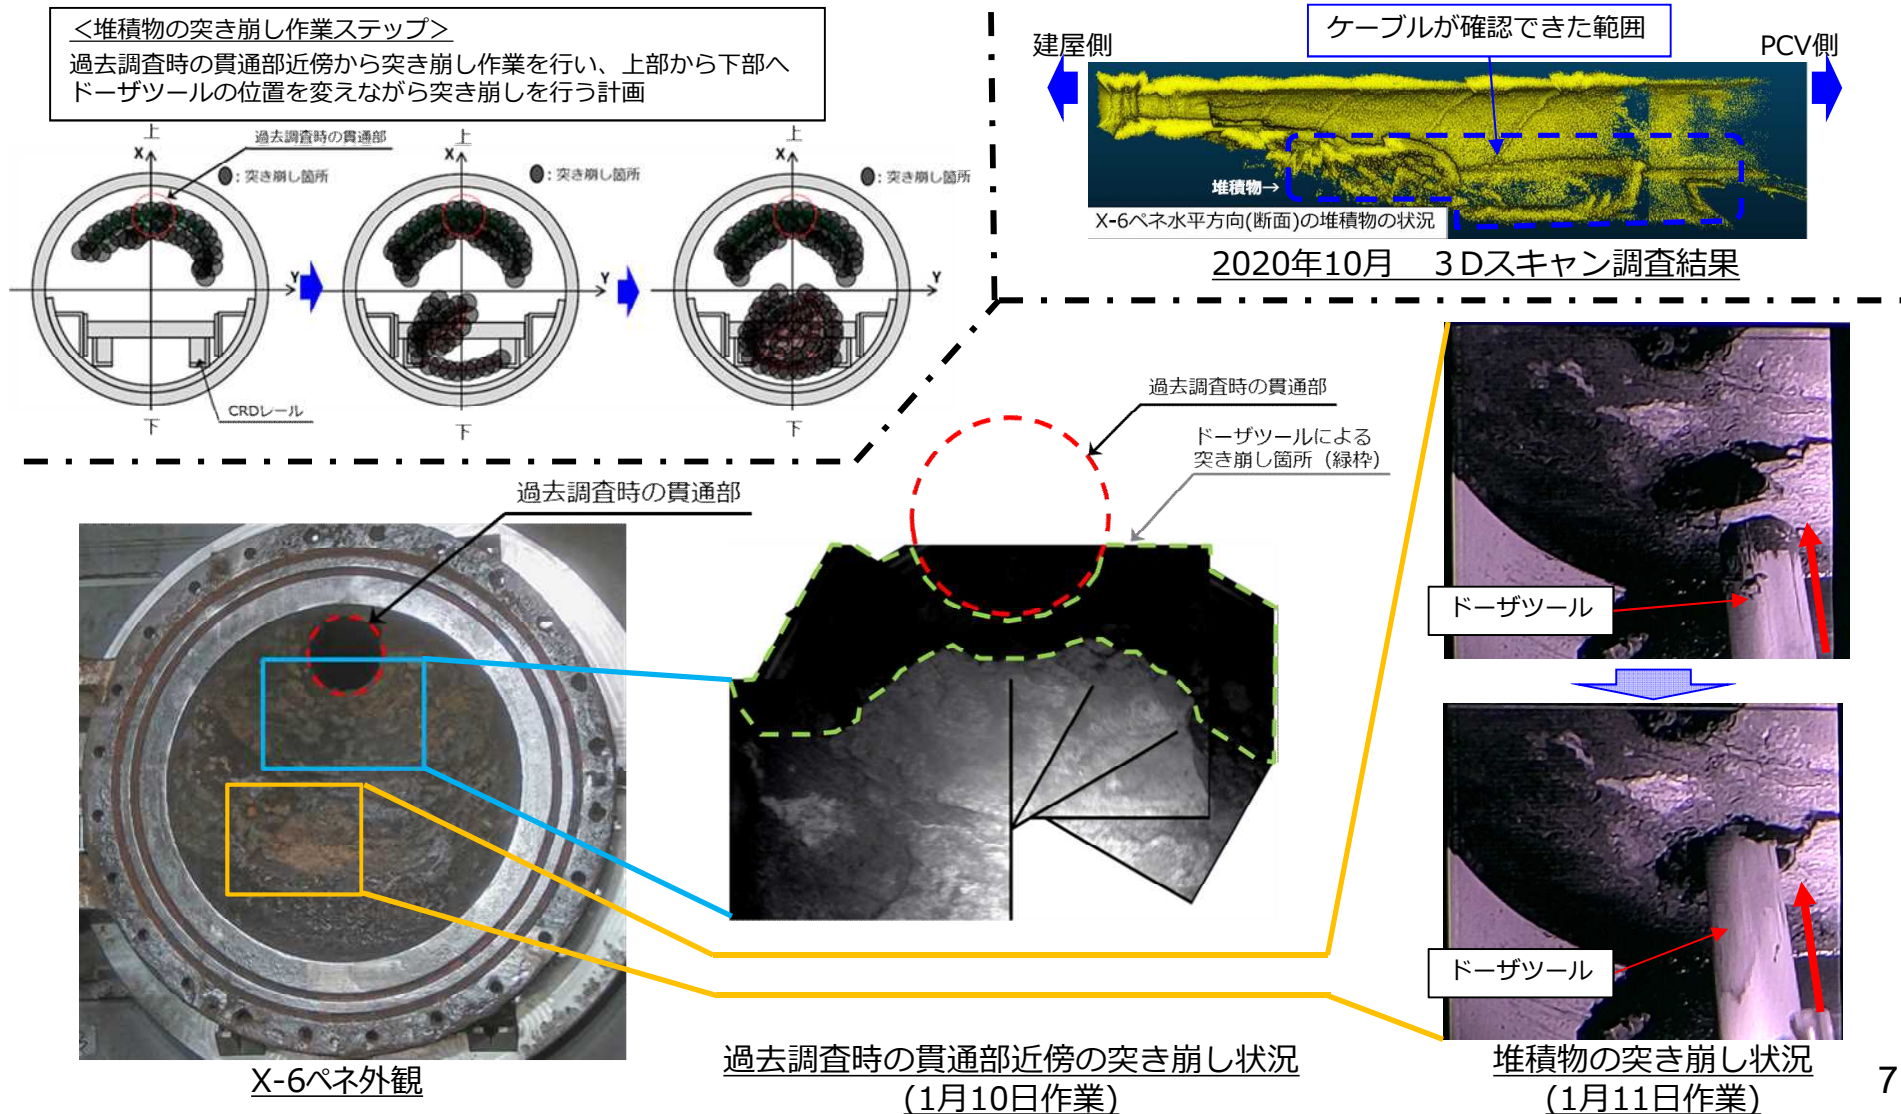
- X-6ペネ内堆積物除去作業を開始し、ドーザツールによる堆積物の突き崩しを実施
- 過去調査時の貫通部近傍から突き崩し作業を行い、上部はドーザツールで抵抗なく押し込めている状況、下部は上部よりも抵抗があるものの、ドーザツールで押し込めている状況

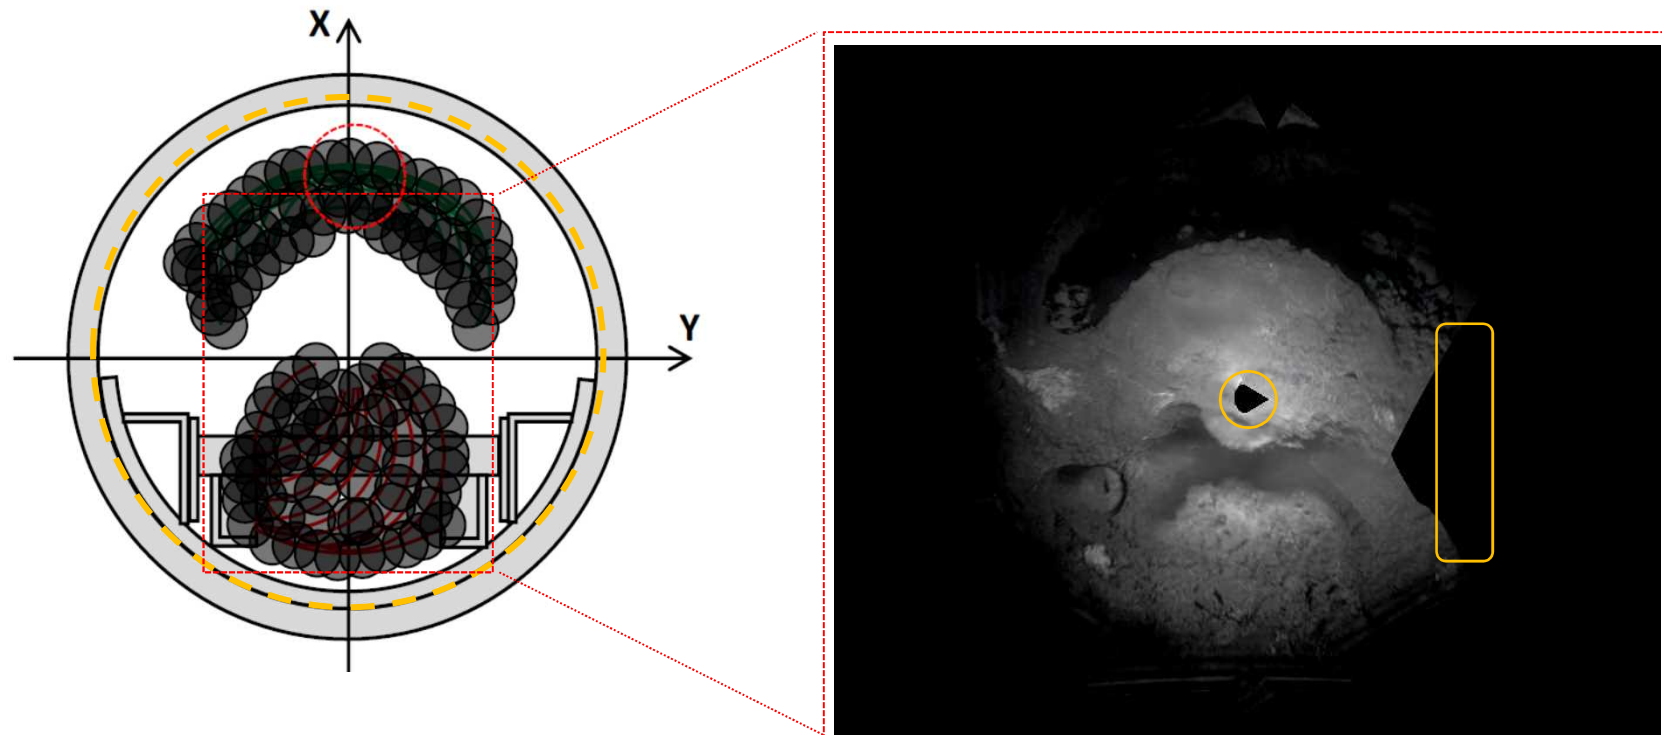
堆積物の突き崩し状況  
(1月12日作業)

- ペネ下部の抵抗を確認していた箇所も、問題なく押し込めている状況
- 堆積物突き崩し作業ステップ範囲について、事前のモックアップと同様に問題なくドーザツールによる突き崩し作業が完了
- 堆積物の性状としては、X-6ペネ中心部付近から底部にかけてドーザツールを押し込んだ際に抵抗を確認した箇所もあったが、最終的には押し込めている状況

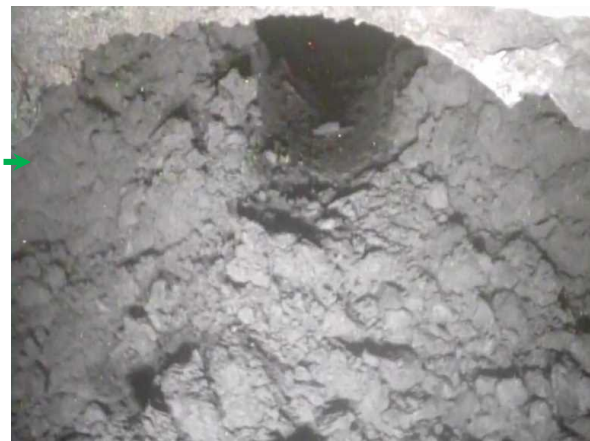
低圧水施工前 1月17日作業開始前

- ドーザツールによる突き崩し作業に続き、低圧水噴射による堆積物除去作業を実施
- 事前のモックアップと比較し堆積物の除去に時間を要しているが、徐々に堆積物が除去できてきており、ケーブル類が確認されてきた。また、ペネ下部に泥状の堆積物が残っている状況

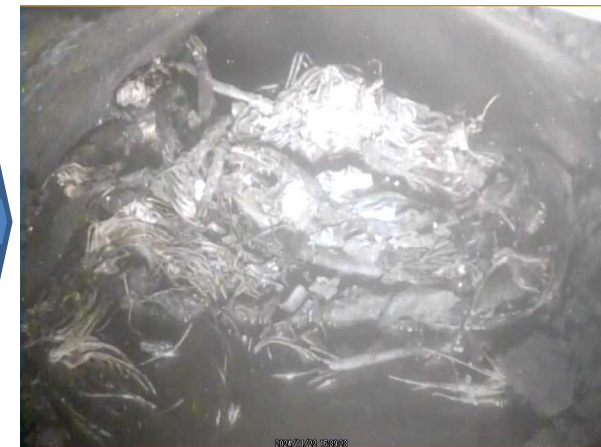
1月22日作業後

- 事前のモックアップと比較し堆積物の除去に時間を要しているが、徐々に堆積物が除去できてきており、ケーブル類が確認されてきた。今後、2月以降、残った堆積物とケーブル類について、高圧水／AWJによる除去を実施していく。
- 低圧水による除去作業結果及び今後の高圧水／AWJによる作業の不確実性に加え、試験的取り出しに向けて、ロボットアームについては、モックアップ試験からアクセスルート構築に時間を要すること、また、事故炉の格納容器内で初めて使用するための信頼性を確認するべく今後も予定されている試験があること等を踏まえ、燃料デブリの性状把握のための燃料デブリの採取を早期・確実に行うべく、まず過去の内部調査で使用実績があり、堆積物が完全に除去しきれていなくても投入可能なテレスコ式の装置を活用し、燃料デブリの採取を行う。その後、ロボットアームによる内部調査及び燃料デブリの採取も行うべく、本試験的取り出しにおける取組を継続。
- ロボットアームによるアクセスルート構築作業に先立ち、テレスコ式の装置でPCV内の堆積物除去後の状態を確認することで、ロボットアーム作業の確実性が向上できると考えている。
- 試験的取り出しの着手時期としては、遅くとも2024年10月頃を見込む。
- 今後も堆積物除去作業、試験的取り出し作業について、安全確保を最優先に着実に作業を進めていく。

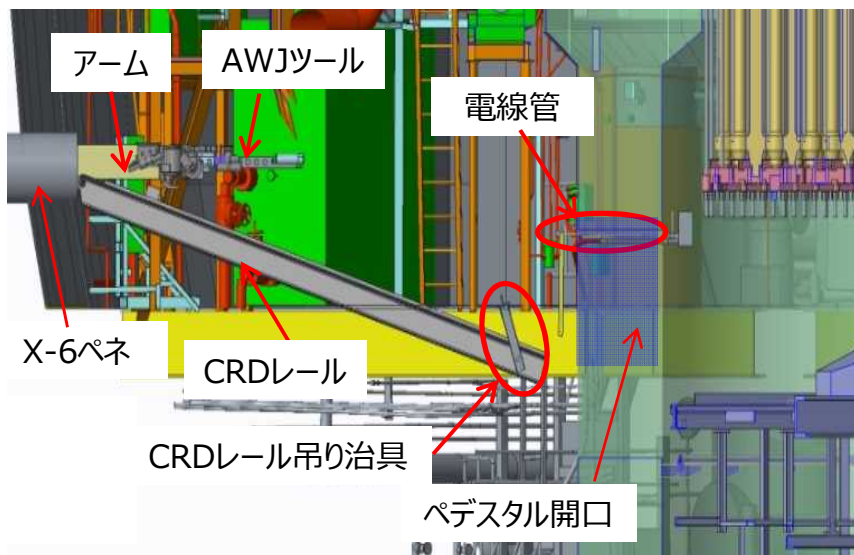
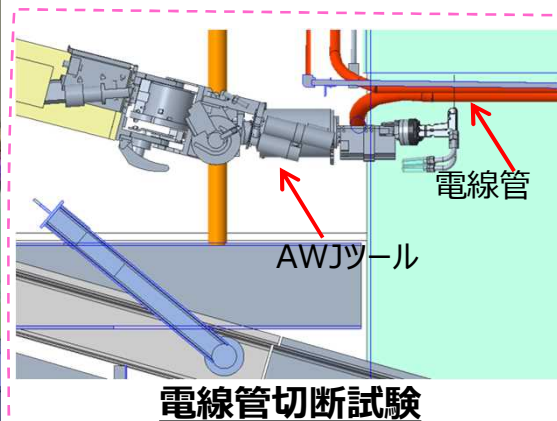
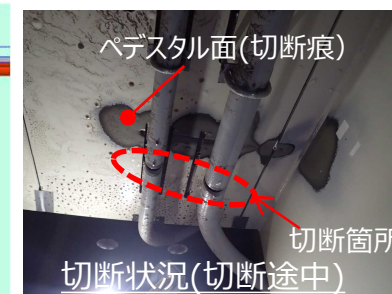
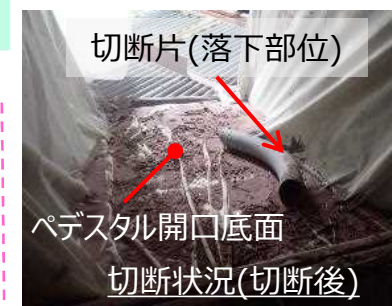
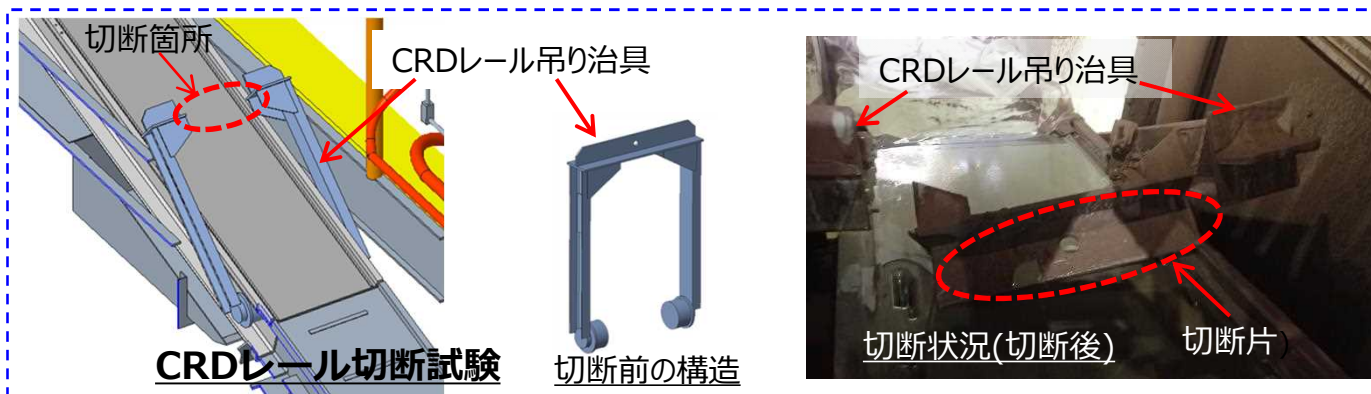
- AWJツールをアームに搭載し、アーム通過の障害物となるCRDレール吊り治具、ペDESTAL開口部の電線管の切断試験を実施
- アーム先端に搭載したカメラによる視認にてCRDレール吊り具、電線管とも、計画通り切断できることを確認
- なお、CRDレール同様AWJノズルの角度、位置調整等に時間がかかり、ロボットアーム挿入後のアクセスルート構築に時間を要することが試験にて確認できたため、作業効率化（作業時間短縮）についても継続検討中
