# 東京電力福島第一原子力発電所 事故の調査・分析に係る中間取りまとめ (2024年版)

# 2024年6月11日

東京電力福島第一原子力発電所における

事故の分析に係る検討会

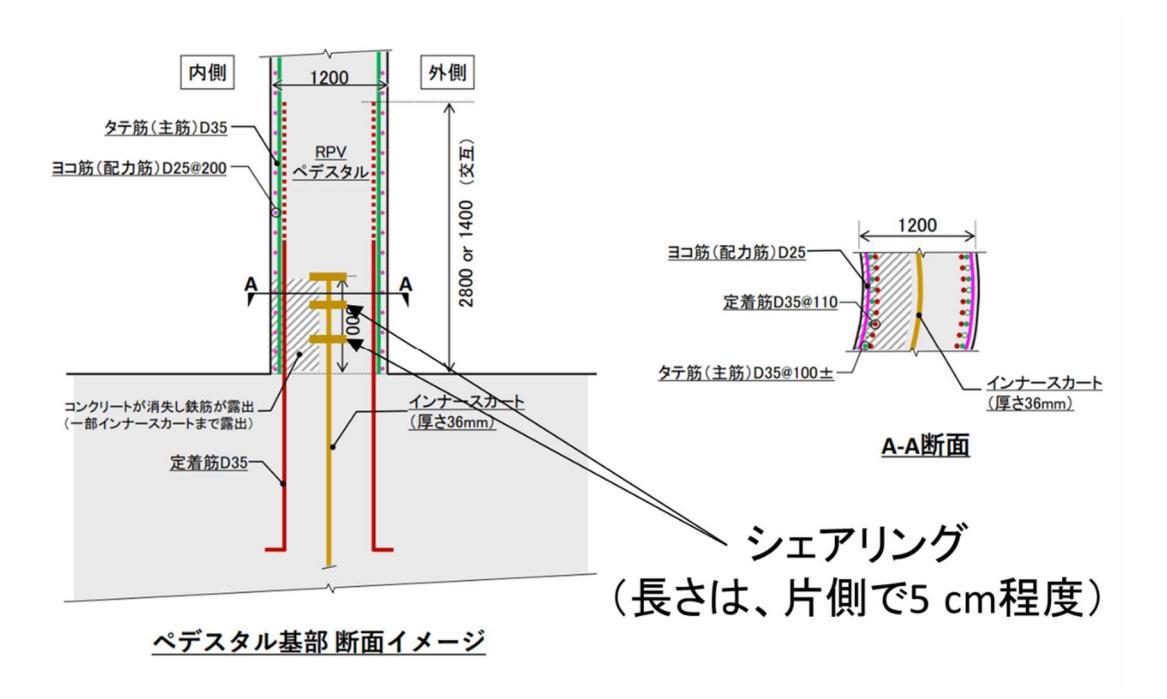
ペデスタル壁内側のコンクリート破損部が、インナースカート高さに一致している。 ペデスタル壁の構造はインナースカート部とそれよりも上の部分とで構造的な差が あるため、それが原因である可能性もありうるが、インナースカートが存在する領域 と破損域が非常に良く一致していることから、コンクリート破損にインナースカート が強く関与していると考えられる。

インナースカート存在部では、1号機の場合、ペデスタル壁の表面部にのみ鉄筋が 入っていること、インナースカートには長さ 5cm 程度のシェアリングが設けられて いることを確認した(図11参照)。

図11 ペデスタルのコンクリートの配筋について<sup>35</sup>

ル開口部など一箇所でコンクリート破損が生じれば、その部分のインナースカートは 落下炉心等の高温を受けやすくなり、次のコンクリート破損につながる可能性がある とのアイデアが示された。いずれにせよ、何らかのプロセスでインナースカート全域 の温度上昇が生じた場合、インナースカートが熱膨張し、全周にわたっているシェア リングによって、ペデスタル壁コンクリートに引っ張り応力を与えたと考えられる。 この応力の方向は、高さ方向に限定されず、インナースカートの周方向や径方向にも 加わっている可能性がある。インナースカート付近には鉄筋が入っていないため、こ れらの応力によってコンクリートにひび割れなどの損傷を与えた可能性があるとす るものである。

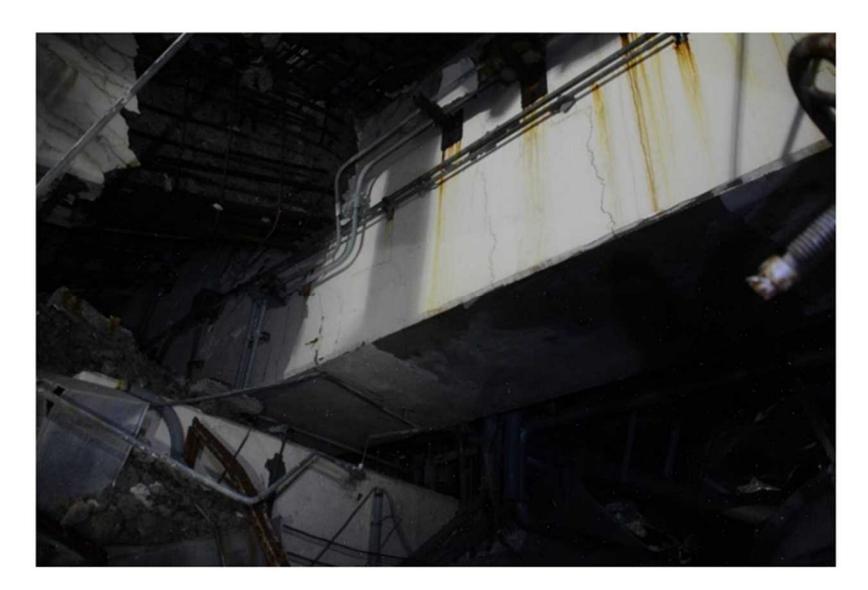
図13 3号機原子炉建屋3 階天井部の大梁(B)の損傷状況 (2020年9月の現地調査において確認されたもの)<sup>39</sup>

これについては、中間取りまとめ(2021 年版)においては、関連データが限られ ていたため、防衛大学校市野准教授の協力を得て、簡略化した計算によって、4 階空 間における爆燃現象によって、観測された 3 階天井部の梁折損が生じる可能性とその 際の圧力条件を提示した。今回、長岡技術科学大学門脇教授らにより、この計算結果 を実験的に確認することに取り組んだ。この結果、水素濃度が 10%程度以上になれ ば、爆燃現象で問題の梁折損に必要な圧力とその継続時間が実際に生じうることが実 験的に確認された。

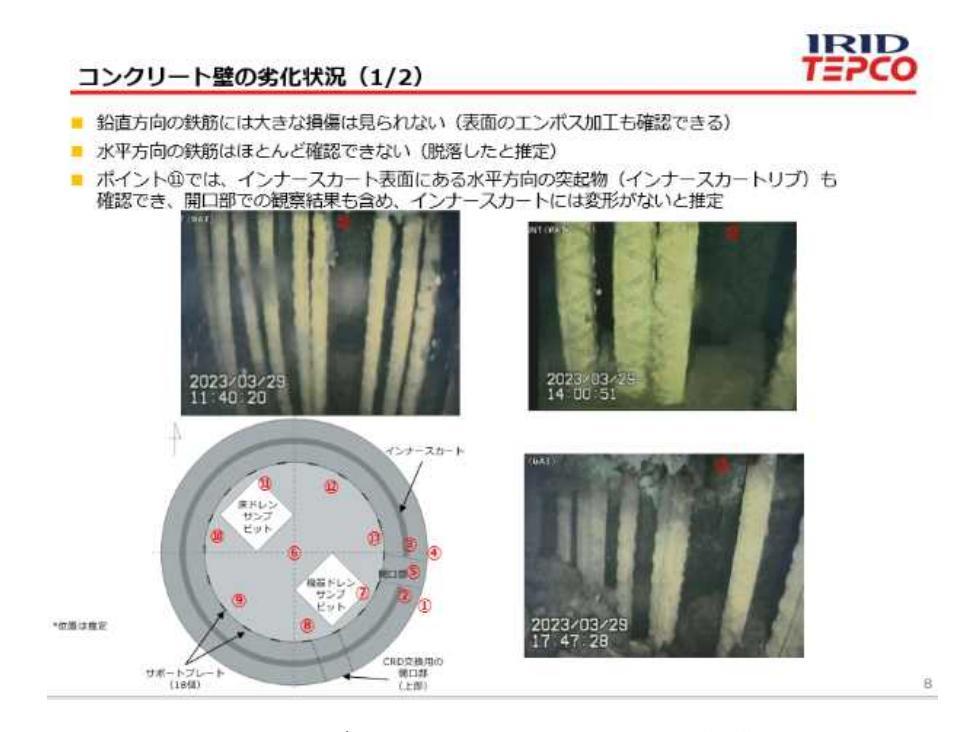
また、コンクリート損傷において着目すべき点として、損傷後のコンクリートの残骸 がどこにも見当たらない点がある。厚さ 600mm のコンクリート躯体の全周分が床に積 み上がっているのか、粉末状等になって流出したのかさえ分かっていない。

図3(a) 1F ペデスタルのコンクリートの損傷状況[1]

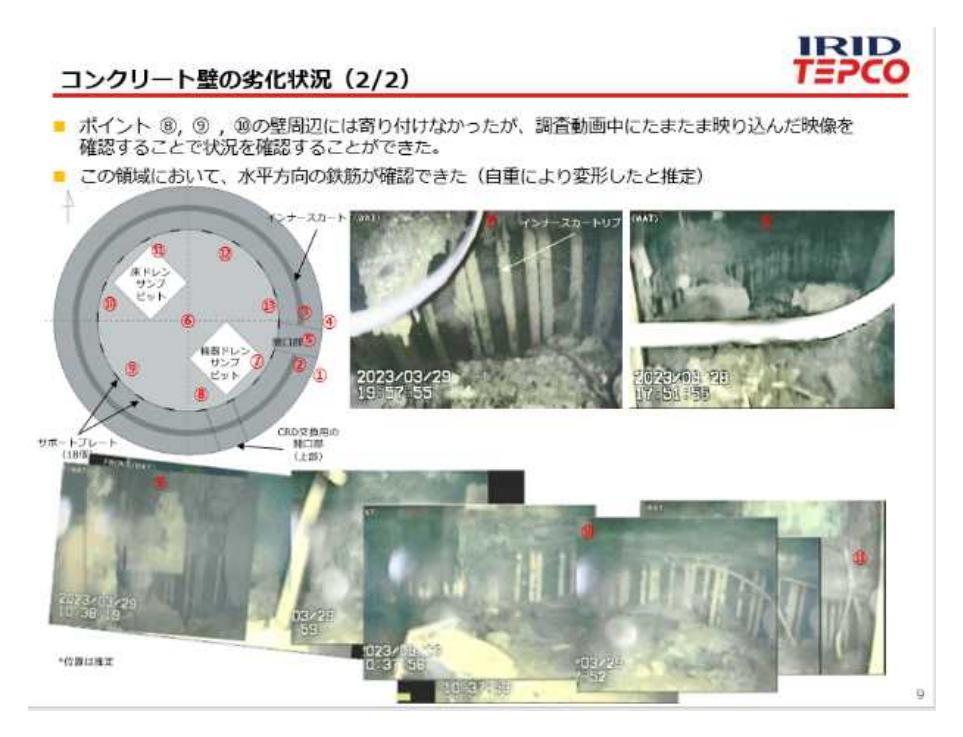
図3(b) 1Fペデスタルコンクリートの損傷状況[1]

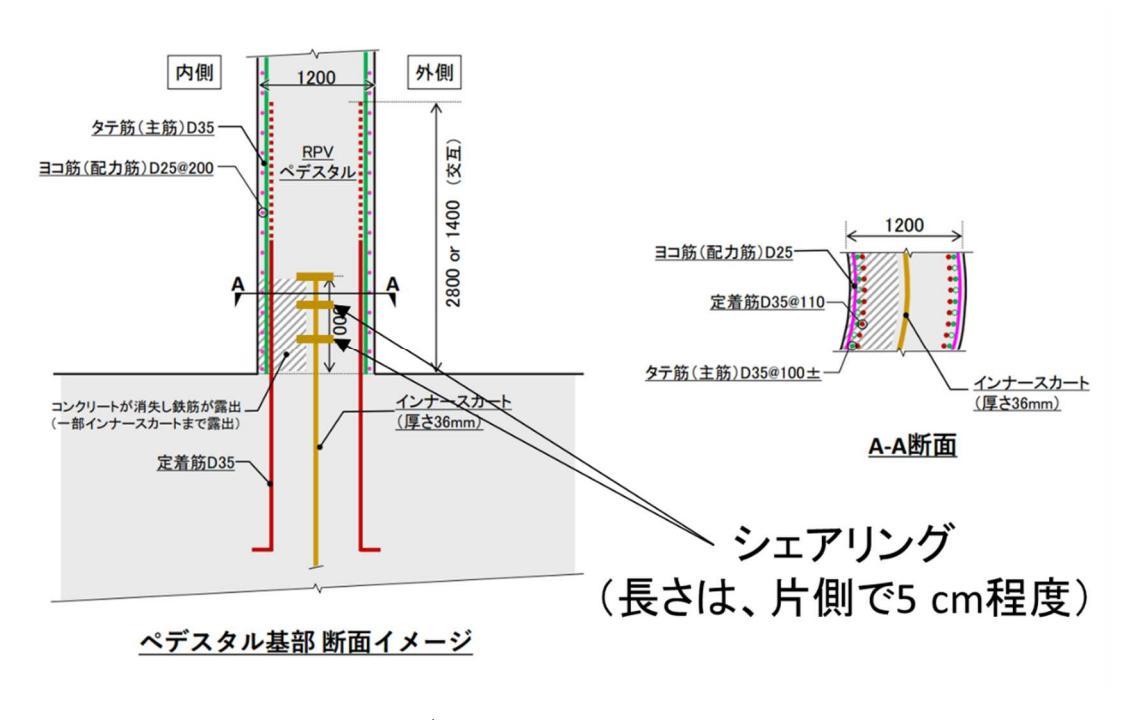
また、1Fペデスタルのコンクリート(壁部材)の配筋を図5に示す。床から上部 1mまでインナースカート(厚さ34mm)が存在し、その部分の鉄筋及びコンクリー トは、表層のみに主鉄筋及び配力筋があり、一般的な壁配筋のあばら筋<sup>1</sup>は存在しな い。また、インナースカートの上部には、天端にトッププレート、その下 300mm 毎 に2カ所のシェアリング板(長さ50mm、厚さ20mm)のプレートが全周に渡り溶接 されている。また、インナースカート下端にも同様のシェアリングが設置されてい る。このシェアリングは、このコンクリート造壁部材のコンクリートとインナースカ ートが一体構造となりせん断力に抵抗するために施工されているものと思われる。も し、インナースカートが高温を受けた場合、下部において格納容器と一体化されてい るため、上部方向に伸びるまたは外周方向に圧力が作用する。もし上部に伸びた場合 は、熱膨張により数 mm 程度伸びる可能性があり、シェアリングが上部に変位した場 合、コンクリートにひび割れが発生する可能性がある。変位が大きい場合、ひび割れ は壁表面まで達する可能性もある。

なお、コンクリートの損傷状況がインナースカート天端部の上下で状態が異なって おり、構造形式が変化していることも想定されるため、インナースカートより上部の 壁は壁配筋とするためのあばら筋が設置されている可能性がある。

図5 1F ペデスタルのコンクリートの配筋[3]

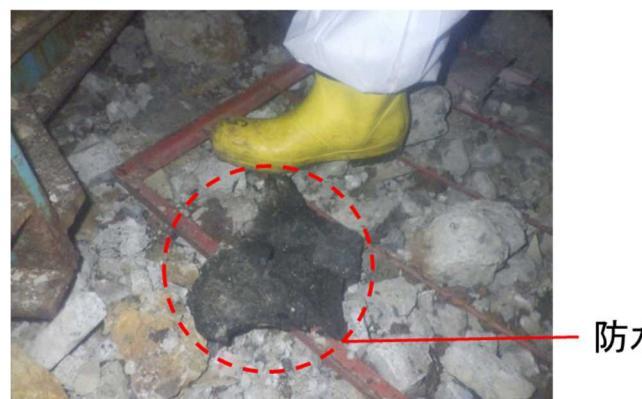
調査チームは、3号機の水素爆発時に生じた可能性のあるアスファルト防水層の 破片の有無等を確認するために、3号機タービン建屋内の調査を実施した。その結 果、図4に示すように、2号機原子炉建屋天井部のアスファルト防水層よりも薄い 防水層の小破片のみが確認できた。

防水層の残骸

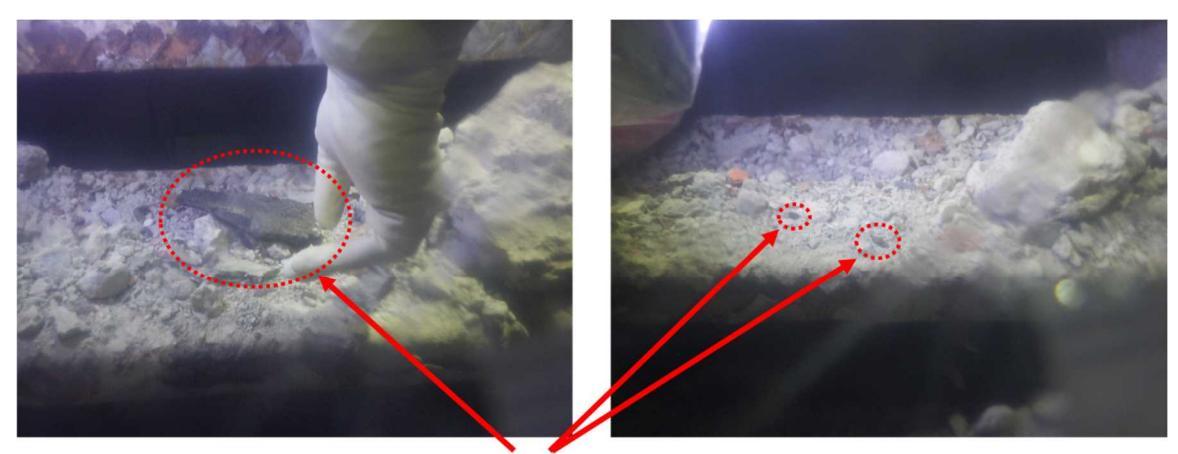
3号機原子炉建屋内は高放射線環境下であり、作業等で人が頻繁に出入りする場所ではないことから、これらの破片と思われる物質は3号機の水素爆発時に生じた アスファルト防水層の破片であると考えられる。また、3号機原子炉建屋における 水素爆発時の火炎は原子炉建屋南東部で確認されていることから、今般確認された アスファルト防水層の破片が火炎の色の発色要因に寄与した可能性が考えられる。

アスファルト防水層の 破片と思われる物質

図5 3号機原子炉建屋南東側階段(2階と3階の間)で確認した アスファルト防水層と思われる物質

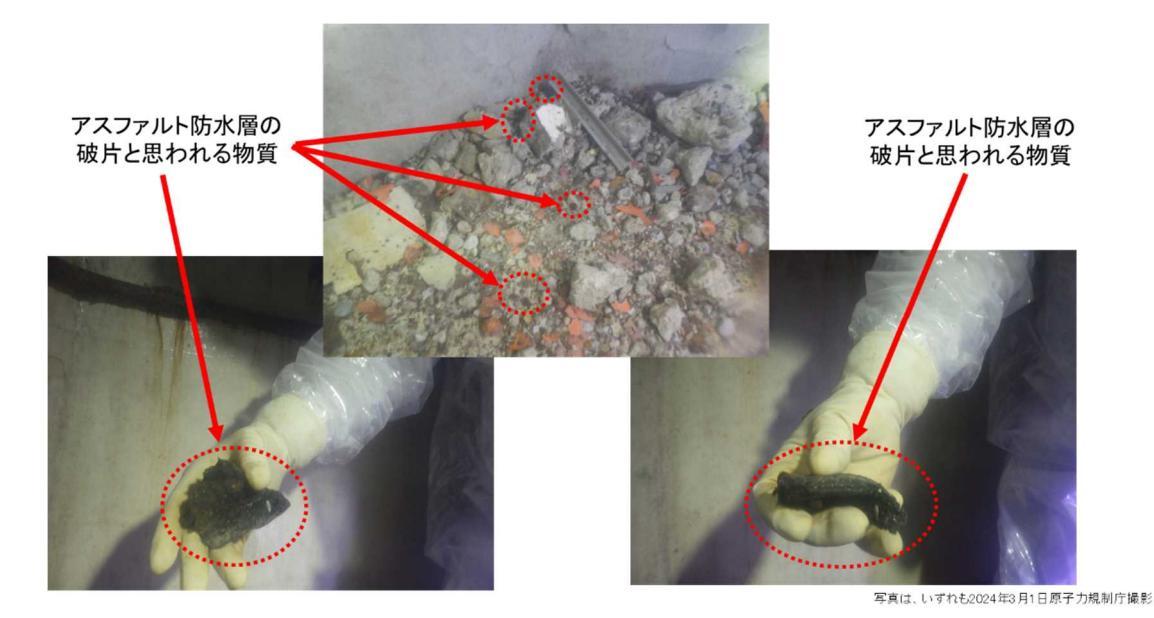
図6 3号機原子炉建屋南東側階段(1階付近)で確認した アスファルト防水層と思われる物質
