福島第二原子力発電所4号炉 高経年化技術評価
(コンクリート及び鉄骨構造物)

補足説明資料

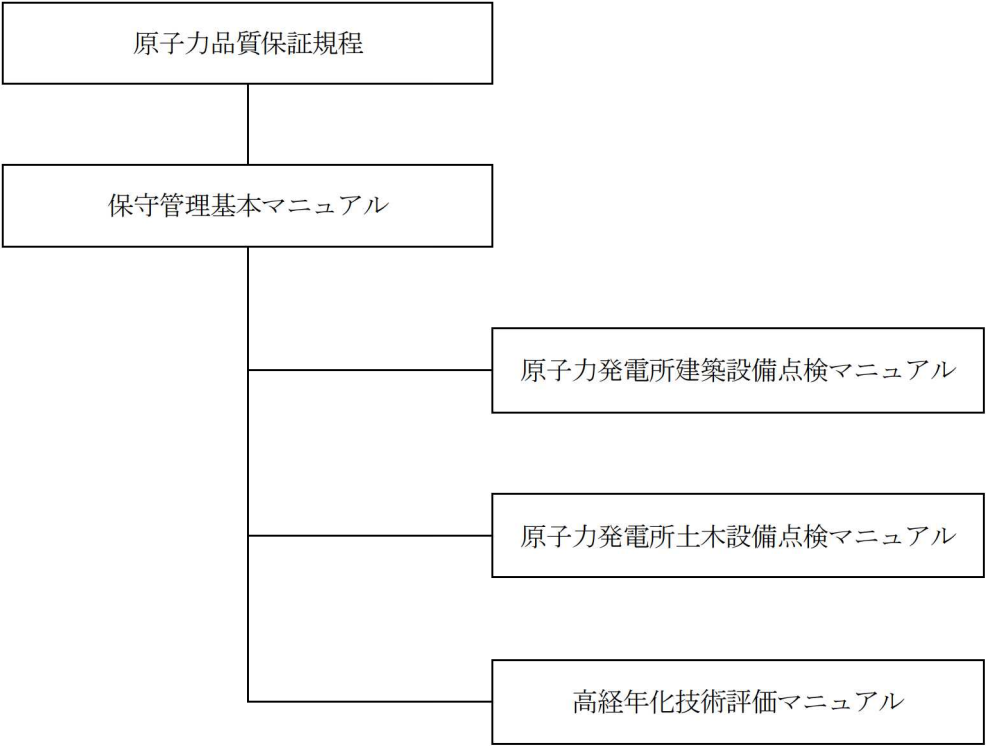
<p>タイトル</p>	<p>建築・土木関係設備（鉄骨構造物を含む）に係わる保全管理の文書体系及び実施要領について</p>
<p>説明</p>	<p>建築・土木関係設備（鉄骨構造物を含む）及び高経年化技術評価に係わる保守管理の文書体系は以下の通りであり，実施要領は下記マニュアルによる。</p>

<pre>graph TD; A[原子力品質保証規程] --- B[保守管理基本マニュアル]; B --- C[原子力発電所建築設備点検マニュアル]; B --- D[原子力発電所土木設備点検マニュアル]; B --- E[高経年化技術評価マニュアル];</pre> <p style="text-align: right;">以上</p>

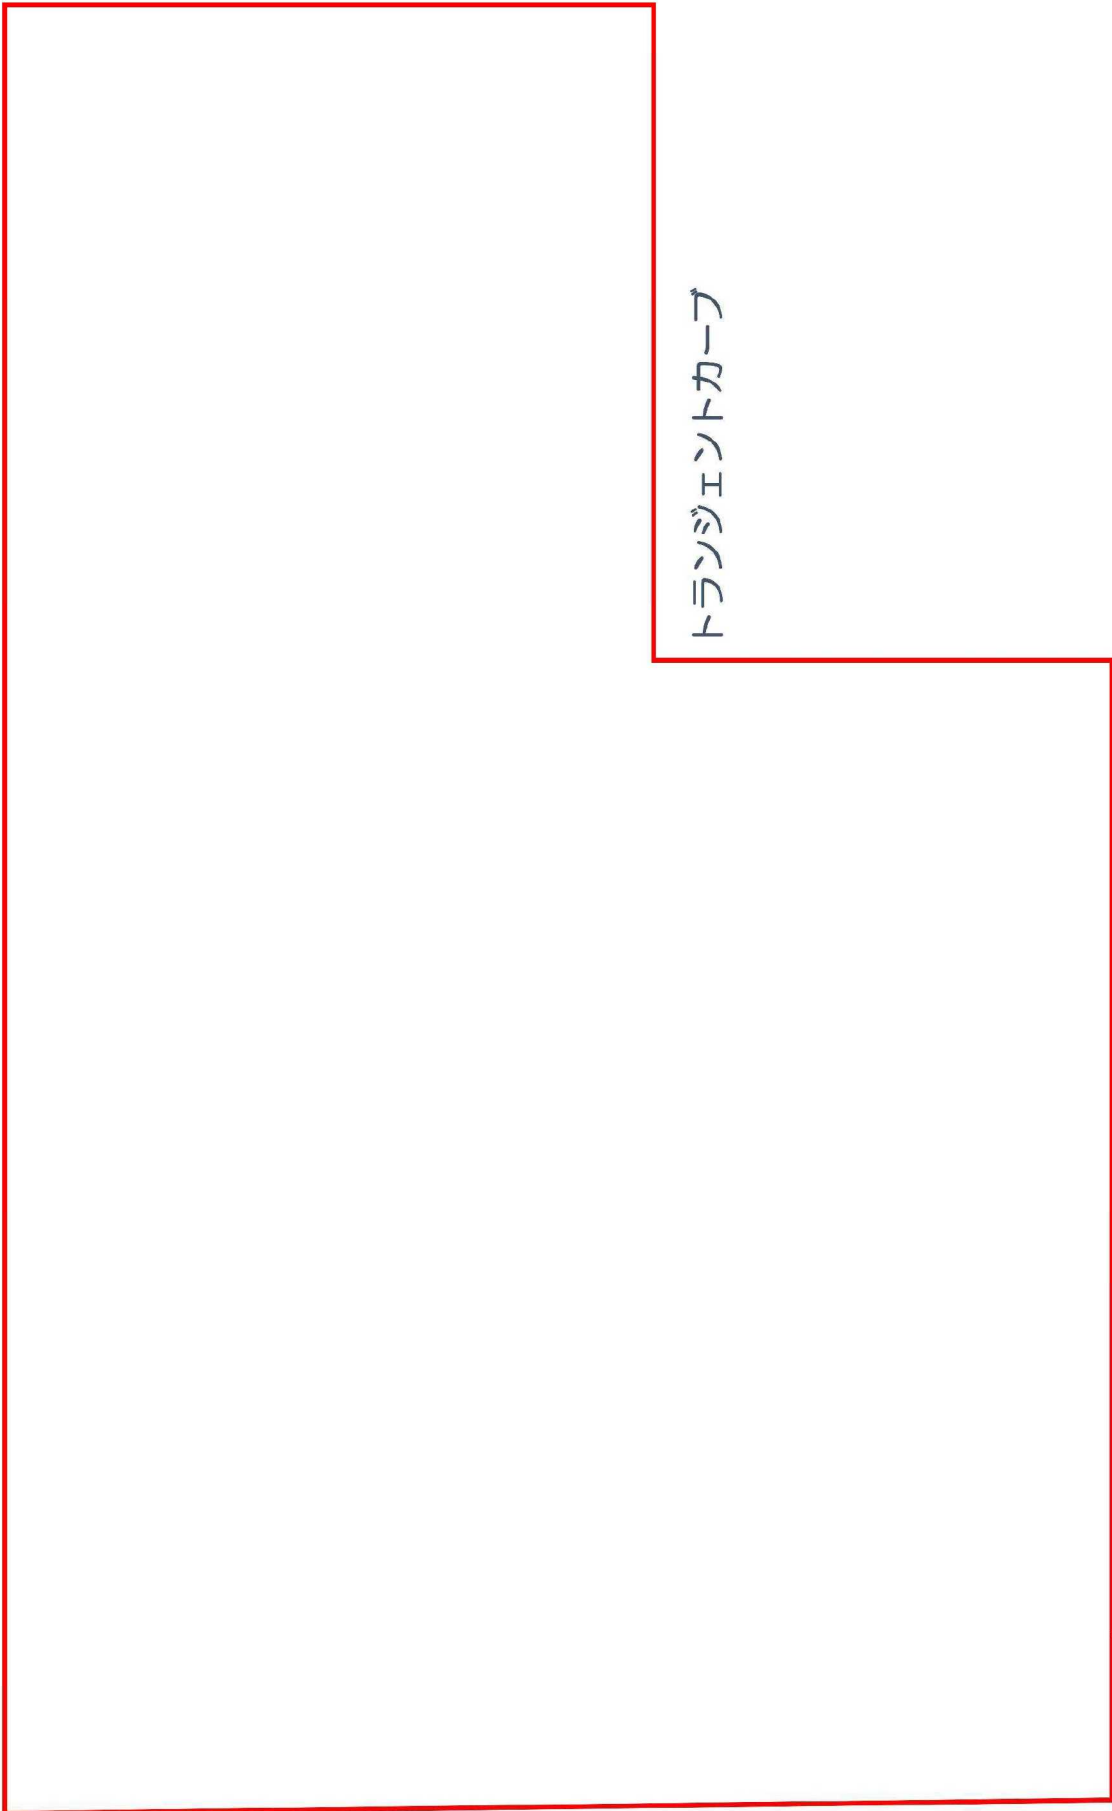
トランジェントカーブ

<p style="text-align: right;">*1:実測値(139℃)を切り上げた温度</p> <p>3. 評価 原子炉ペデスタルの部材表面は、熱の影響を受けた可能性はあるものの、その期間は短期間であり、既往文献*2に示される「175℃、7日間」という条件では強度低下はみられていないことや、コンクリート表面は鋼板で覆われており、水分逸散も生じないと考えられることから、コンクリートの健全性に影響はないと判断する。</p>	場所	部位	表面の最高温度	コンクリート内部で100℃以上となった期間	原子炉ペデスタル	上部	125℃	3日程度	下部	140℃*1	3日程度
場所	部位	表面の最高温度	コンクリート内部で100℃以上となった期間									
原子炉ペデスタル	上部	125℃	3日程度									
	下部	140℃*1	3日程度
