令和1年9月13日

大阪府大阪市西区土佐堀1丁目4番11号  
大日本除蟲菊株式会社  
代表取締役社長 上山 直英

放射性同位元素等取扱事業所におけるガスクロマトグラフの焼損に伴う放射性同位元素  
(ニッケル63)の漏えいについて

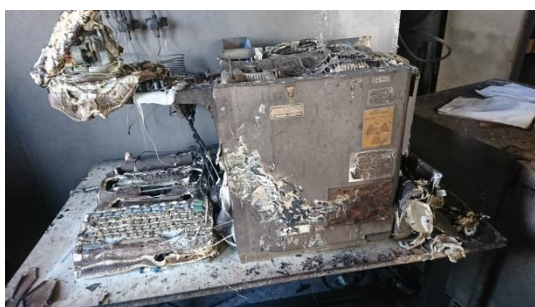
写真1. 焼損したガスクロマトグラフの状況

焼損したガスクロマトグラフを解体し、内部の線源の状況を確認した。

今回の表示付認証機器である線源は耐火性容器に密封されており、線源容器の外観には変形は認められず、十分な耐火性が保持されていたことが確認できた。

このことから、火災による影響は受けておらず、破損はないものと判断した。

今回の事象は、密封線源を内蔵したガスクロマトグラフを他の機器類や物品と同じ区画内で設置・運用していたところ、同じ区画内に保管されていた物品から出火し、当該ガスクロマトグラフに延焼したものであった。

密封線源を内蔵したガスクロマトグラフは、他の機器類や物品とは同一区画ではなく区画を分けて設置・運用する。特に、危険物である物品とは、同じ区画内に設置しないことで、延焼を防止する。

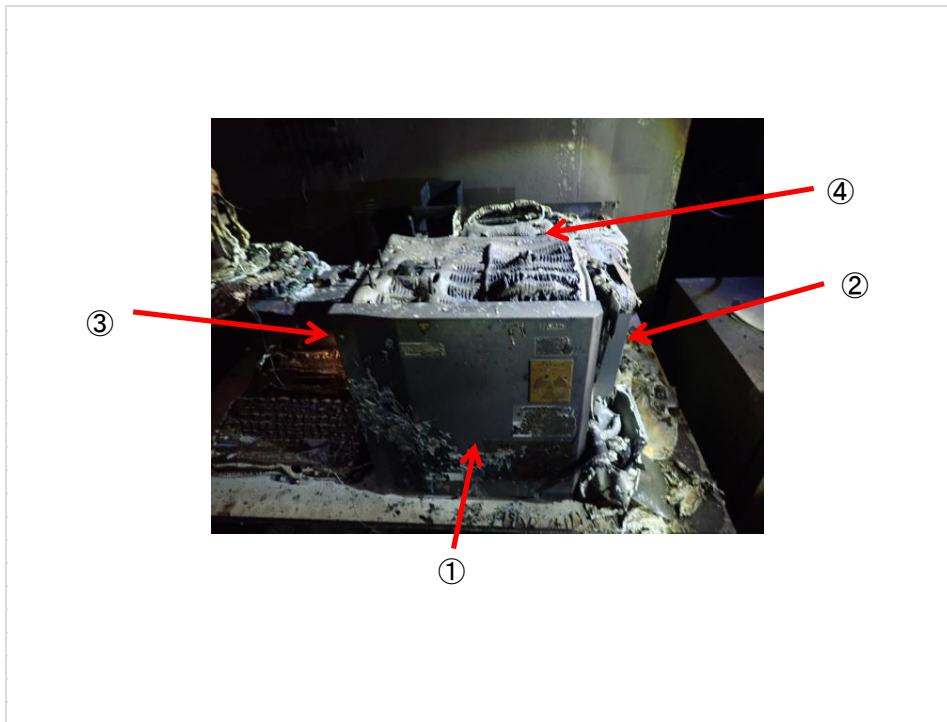
図1. シンチレーション式サーベイメータの測定点 (1)

密封線源、ガスクロマトグラフ周辺及びガスクロマトグラフ本体表面における放射線の量を確認するため、シンチレーション式サーベイメータを用いて線量当量率の測定を行った（測定点を図1及び図2に示す）。

その結果、測定された線量当量率にはバックグラウンド値と比較して有意な差は確認されなかった。

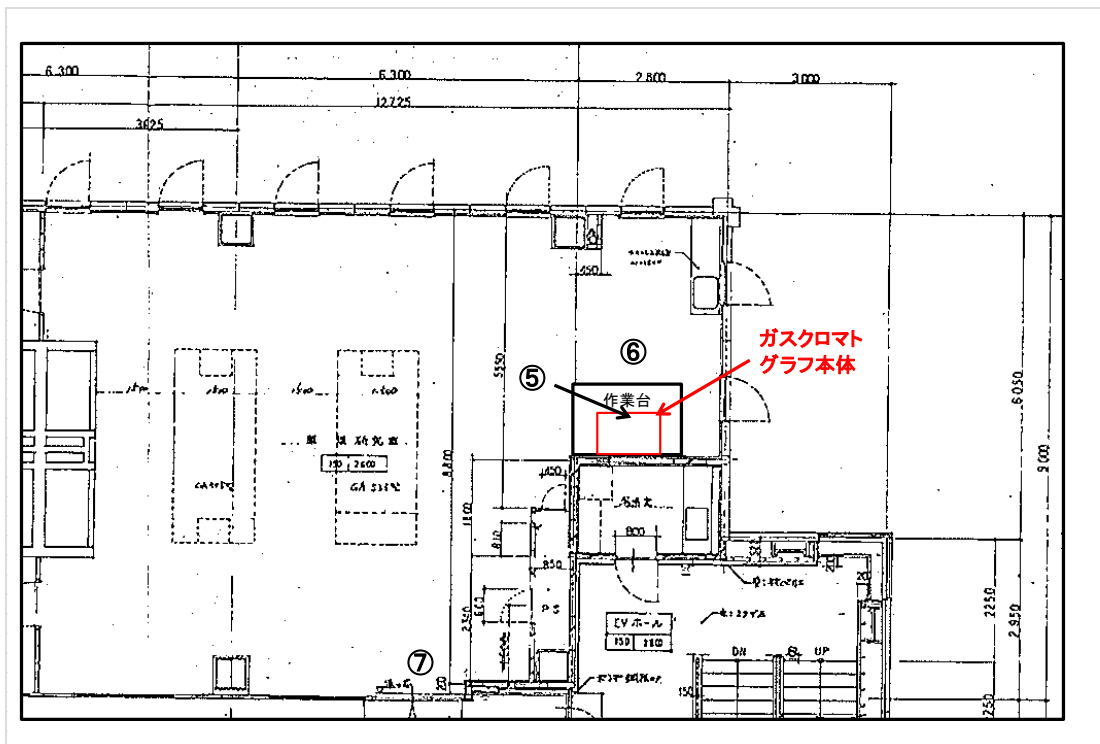
図2. シンチレーション式サーベイメータの測定点 (2)

(東館3階 北側実験室の平面図)

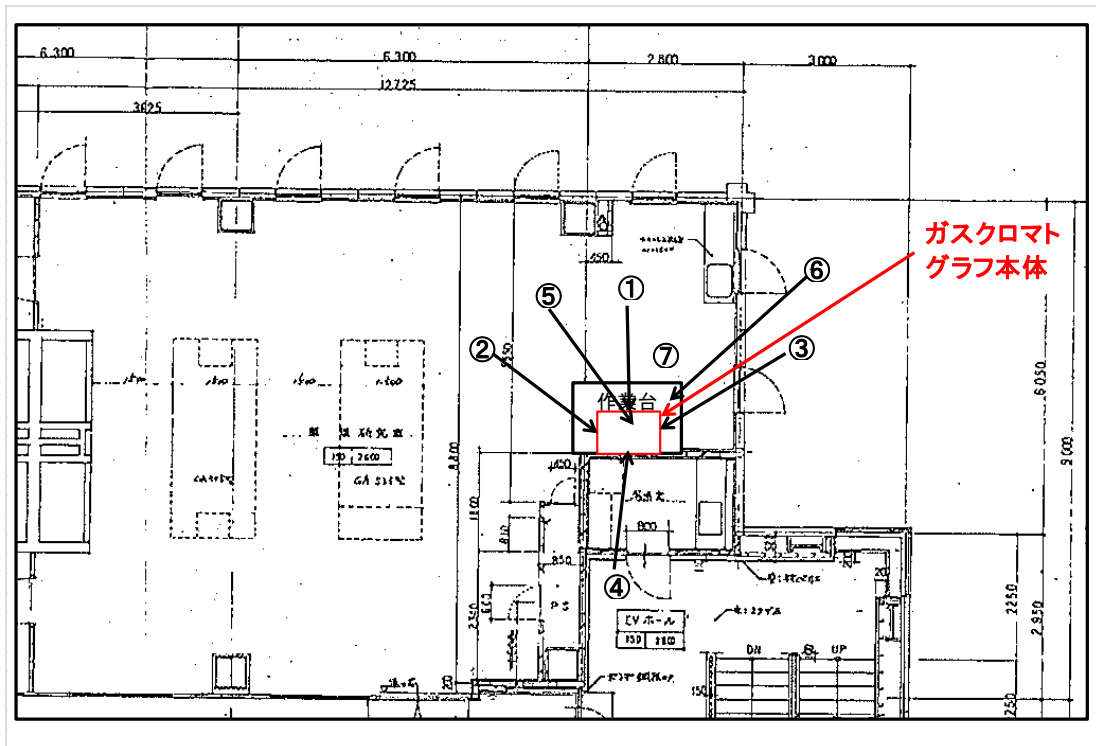
図3. トリチウムサーベイメータの測定点 (1)  
 (東館3階 北側実験室の平面図)

ガスクロマトグラフ本体及び周辺部での汚染の状況を確認するため、トリチウムサーベイメータを用いて直接法にて放射能表面密度の測定を行った（測定点を図3及び写真4に示す）。

その結果、ガスクロマトグラフ周辺の8か所の測定箇所全てで表面密度は検出限界値未満であった。

このことから放射性同位元素の漏えいはないものと判断した。

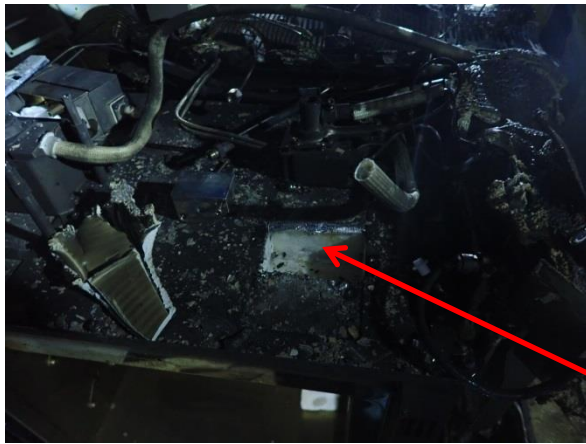
写真4. トリチウムサーベイメータの測定点 (2)

⑧ 線源取外後の取付部付近

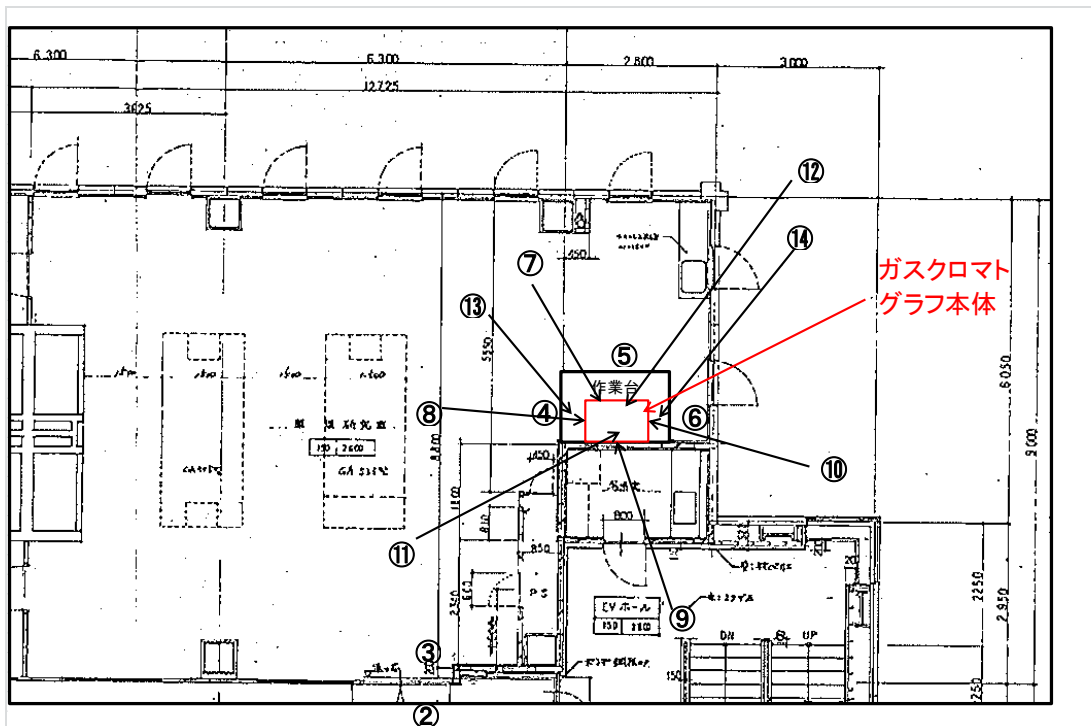
図4. スミヤ法の測定点 (1)  
(東館3階 北側実験室の平面図)

密封線源及びガスクロマトグラフとその周辺における汚染の状況を確認するため、密封線源容器表面を含め14箇所ですミヤろ紙によるふき取りを行い、液体シンチレーションカウンタを用いて測定時間3分間で放射能表面密度の測定（スミヤ法）を行った（「サンプルNo.」①～⑭の採取場所を、図4及び写真5に示す）。

その結果、いずれの採取場所でも表面密度の値は検出限界値未満であった。

このことから放射性同位元素の漏えいはないものと判断した。
