密封線源（表示付認証機器）の所在不明について

2. 所在不明となった場所

3. 事象

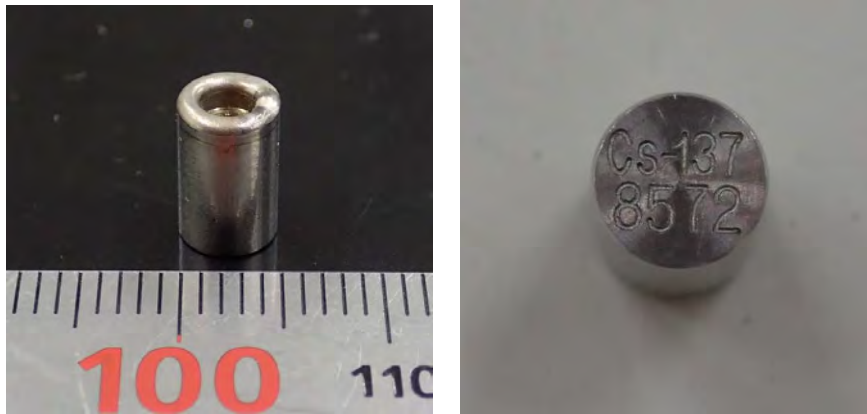
図1 同型の線源 (左：外観 右：底の彫刻面)

図1、図2、表1、表2に今回所在不明となった線源の外観・形状・寸法・原材料を示す。

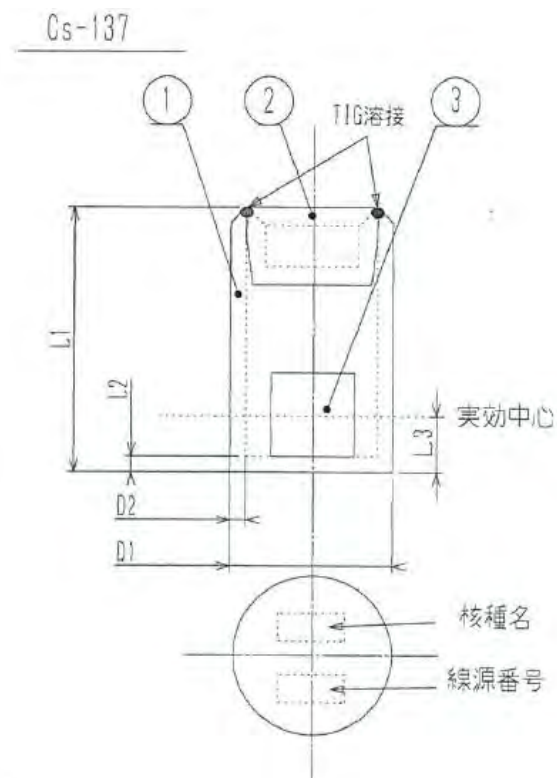
図2 形状*

寸法[mm]	公差[mm]
D1	5.2	±0.5
D2	0.5	±0.2
L1	8.5	±0.5
L2	0.5	±0.2
L3	2.0	±0.5

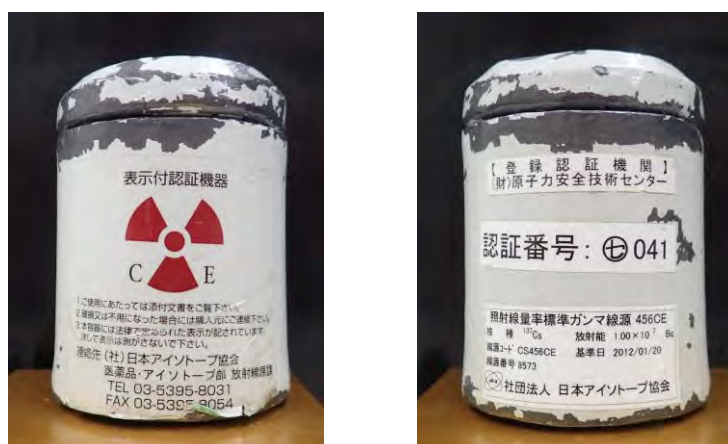
図3 線源を保管していた鉛容器（左：正面 右：背面）

今回所在不明となった線源は、図3に示す鉛容器に入れて、図5に示す場所に保管することになっていた。

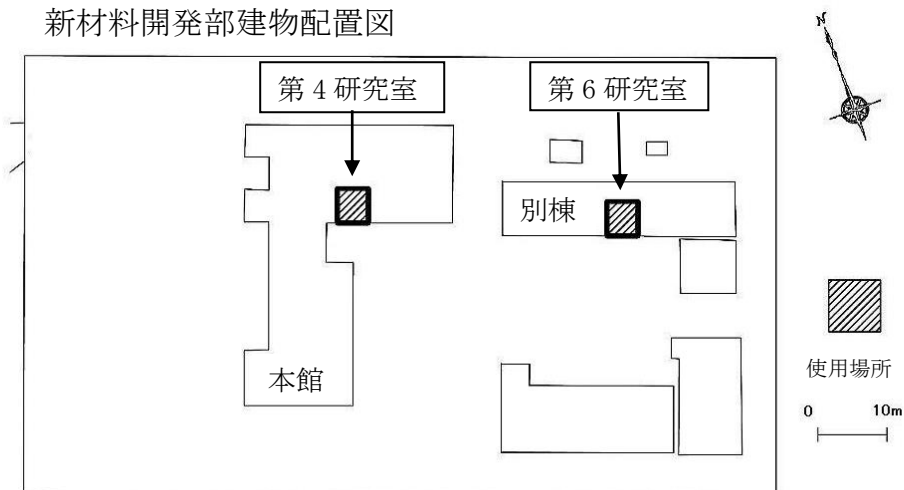
新材料開発部建物配置図

図4 当該線源の使用場所（本館2階第4研究室、別棟1階第6研究室）

当該線源は、図 4 に示す新材料開発部本館 2 階第 4 研究室、および別棟 1 階第 6 研究室で使用していた。当該線源を使用するときは、保管場所の金庫から鉛容器に入れたまま運搬し、使用場所において鉛容器から取り出してサーベイメータの校正作業を行っていた。使用後は、当該線源を鉛容器に入れ、保管場所へ戻すことになっていた。

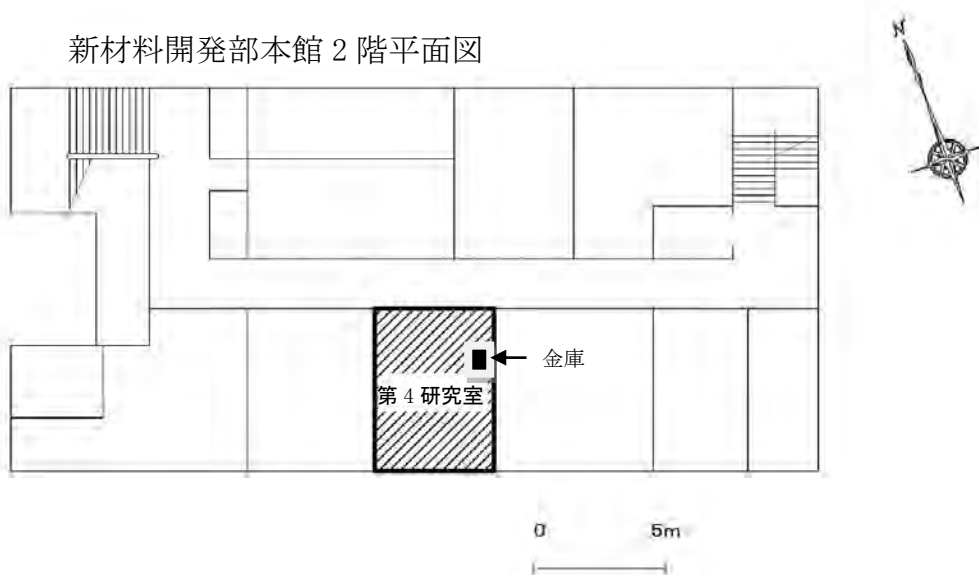
新材料開発部本館2階平面図

図5 当該線源の保管場所（本館2階第4研究室の金庫内）
