浜岡原子力発電所における クリアランスについて

2023年 11月 9日

目次・スケジュール

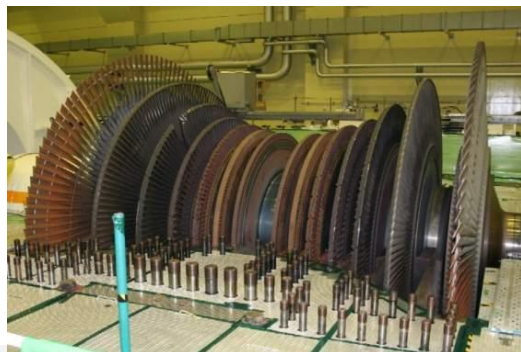
5号機低圧タービンロータ

- ① **2013年 5月:** 浜岡5号炉 旧低圧タービンロータ（約530トン）
クリアランス認可申請 ⇒ 2014年、認可を取得
- ② **2017年11月:** 認可対象全て国の確認終了
 - ・動翼 約80トン（約6,500枚） ⇒ 発電所内保管中
 - ・車軸 約450トン（3軸） ⇒ 発電所内保管中

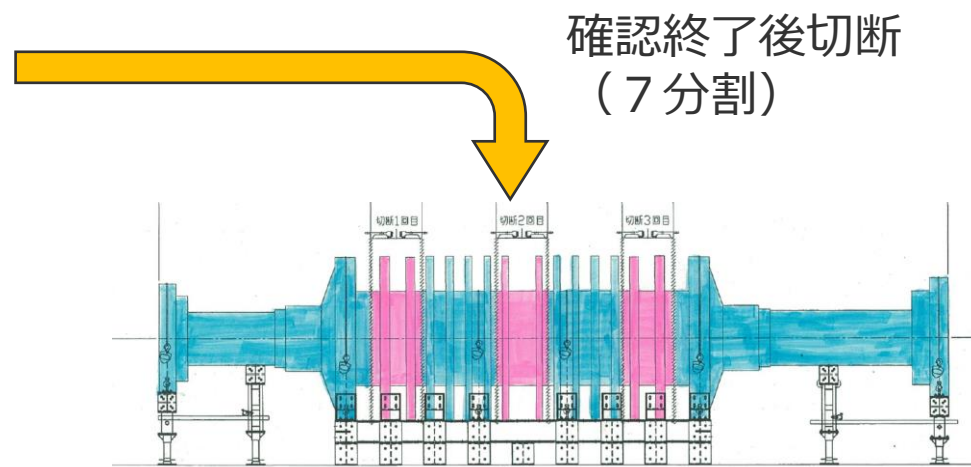
- ① **2020年 6月:** 浜岡4号炉 旧低圧タービンロータ（約330トン）
クリアランス認可申請 ⇒ 2021年、認可を取得
- ② **2022年 3月:** 認可対象全て国の確認終了
車軸 約330トン（3軸） ⇒ 発電所内保管中

切断片重量約11～26トン

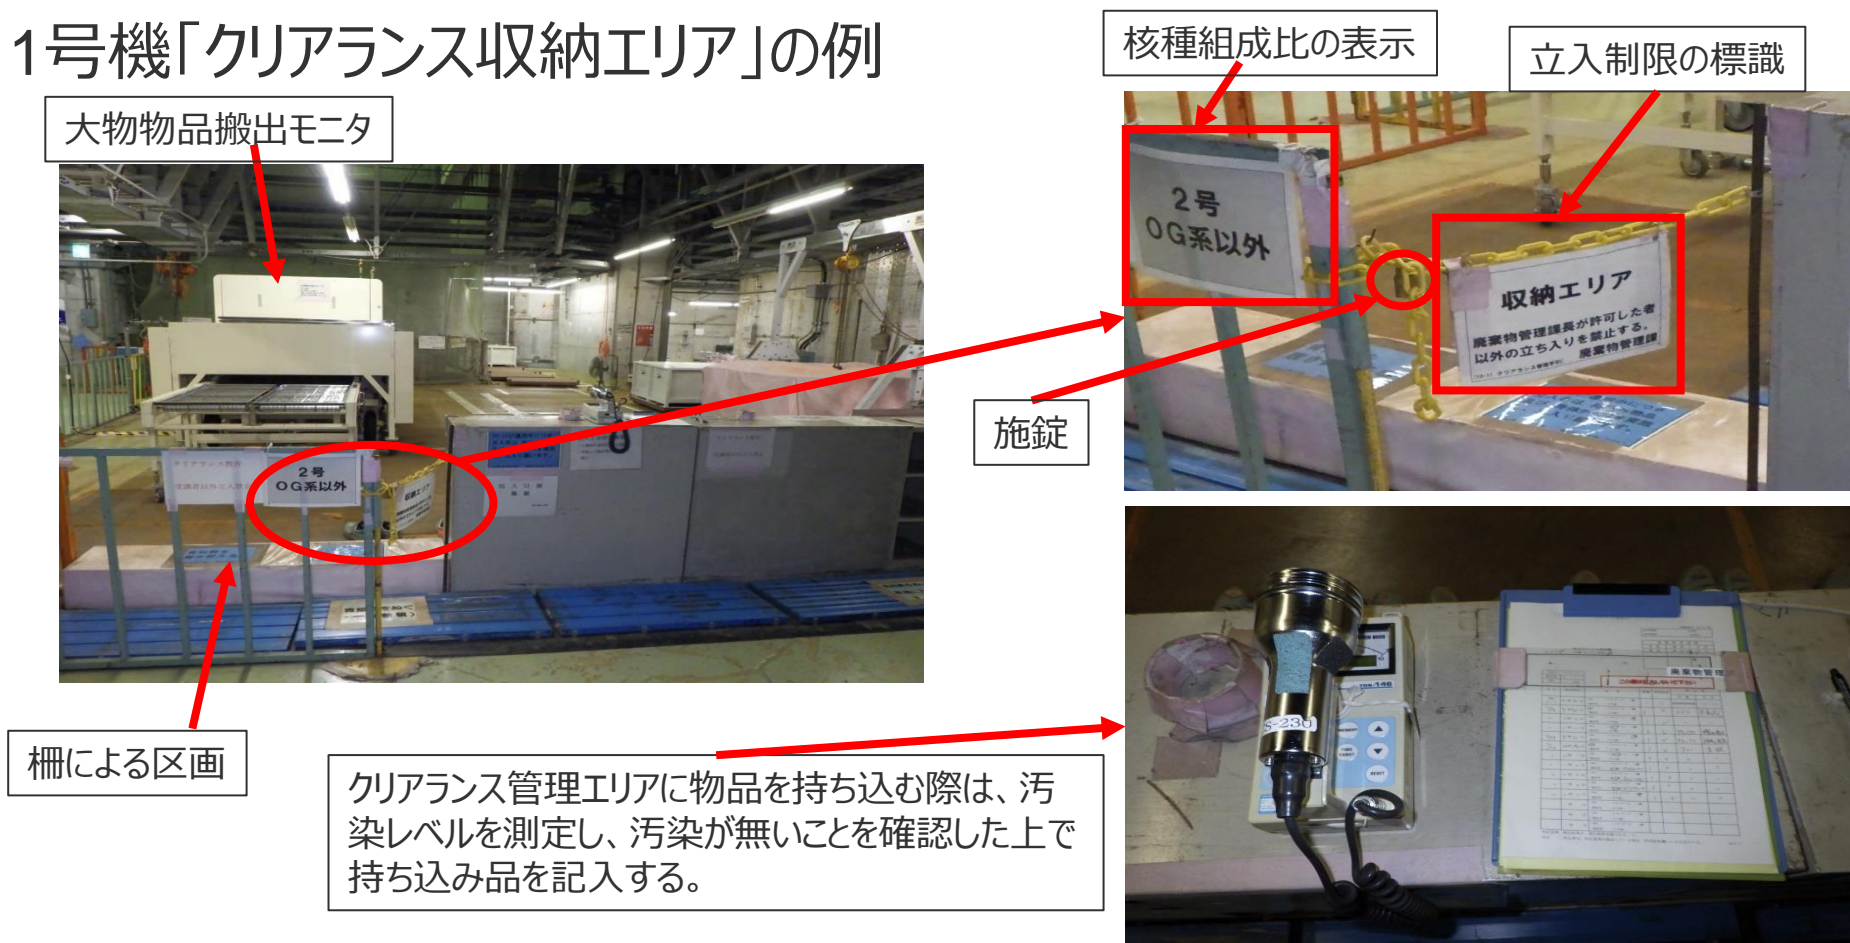
1号機「クリアランス収納エリア」の例

・クリアランス測定・評価の正当性を担保するため、異物混入防止および追加汚染防止を確実に実施する。

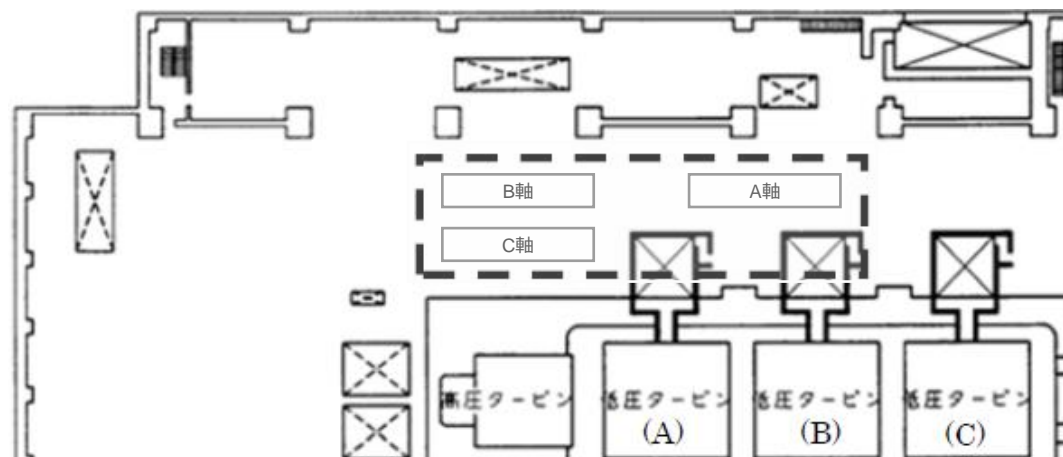
図1 保管場所

浜岡5号炉タービン建屋 3階北側
（図1の点線枠内）

保管するエリア（図1の点線部分）を放射線管理区域（A区域）に設定した。

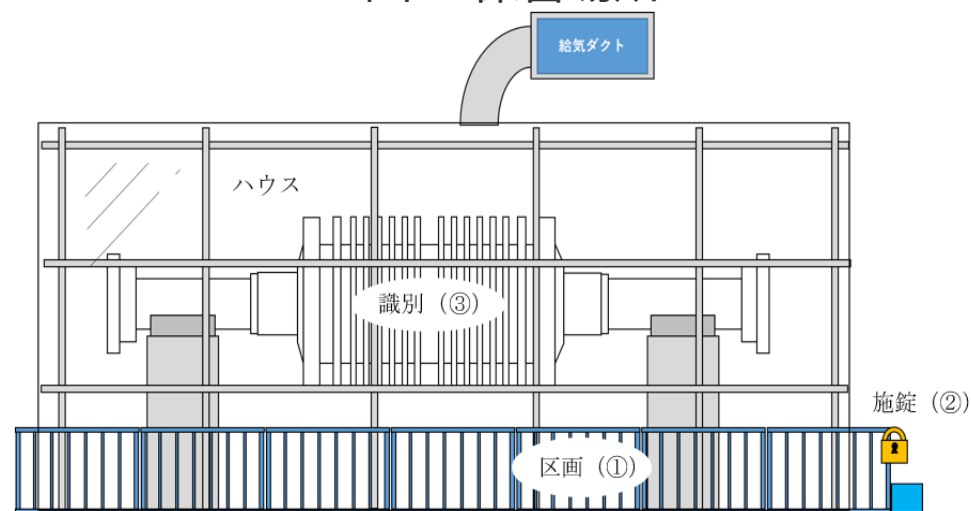
図2 管理措置（ハウスのイメージ）

異物混入防止、追加汚染防止の観点から、図2のとおり、区画、施錠、識別をするとともに、ハウスを設置し給気ダクトから外気を取り込んだ。

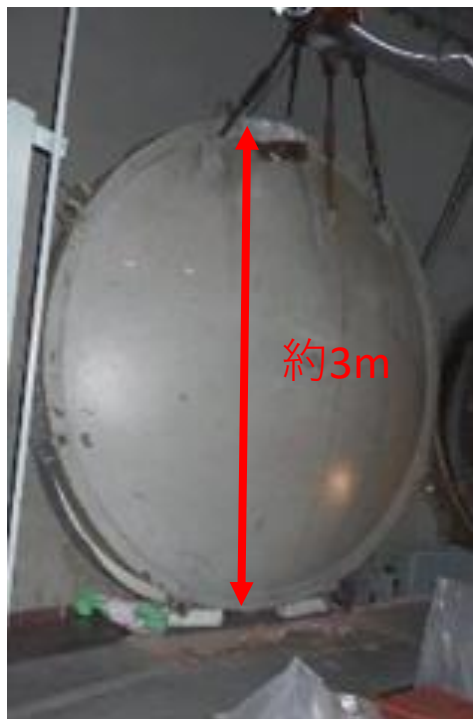
機器搬入口
(1号機の例)

機器搬入口および遮へい壁とは格納容器内の機器の搬出入のために開閉するための金属ハッチとその遮へい壁（コンクリート）のことです。

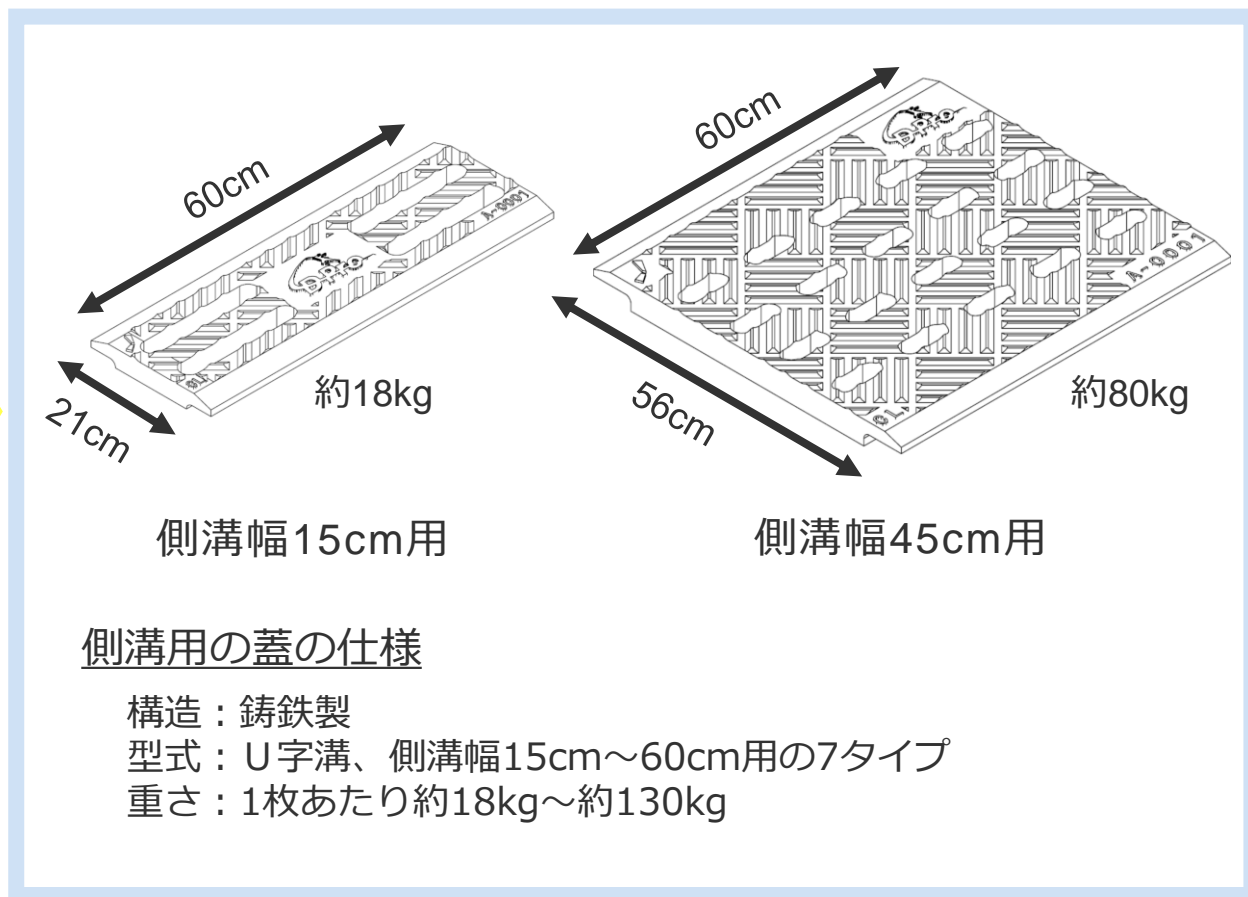
- 国内商業用軽水炉初の取り組みとして、国の確認を得たクリアランス物（金属）1,388トンの一部（約115トン）を側溝用の蓋へ加工し、発電所敷地内で2022年5月から再利用を開始しました。
