原子力施設等におけるトピックス
(令和6年1月29日～2月4日)

令和6年2月7日
原子力規制庁

2024年2月5日
日本原子力発電株式会社

**東海第二発電所 原子炉建屋2階北西側
天井部電線管付近の火花及び焦げ跡らしきものの確認について
【続報】**

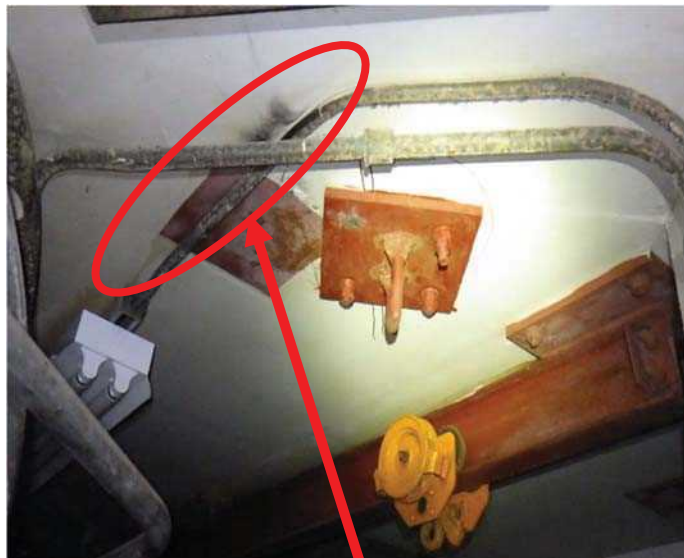
東海第二発電所原子炉建屋 2 階北西側天井部電線管 写真

なお、火花が確認された電線管には、一部開口（約2cm）が認められ、天井付近には焦げ跡らしきものが確認されています。

当該赤枠部分に
焦げ跡を確認

当社は、本日14時40分に公設消防より、当該電線管内部のケーブルの被覆が炭化していることから、本事象は火災と判断した旨の説明を受けました。

今後、火災が発生した原因を調査してまいります。

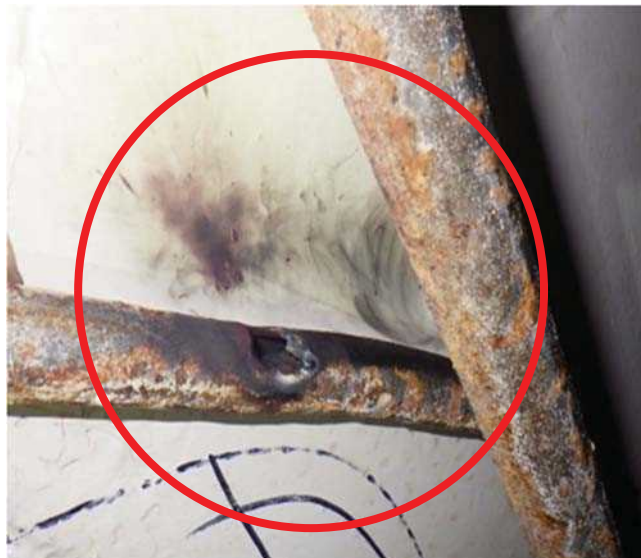
左図拡大図：電線管に穴を確認

電線管の寸法：約 19 mm

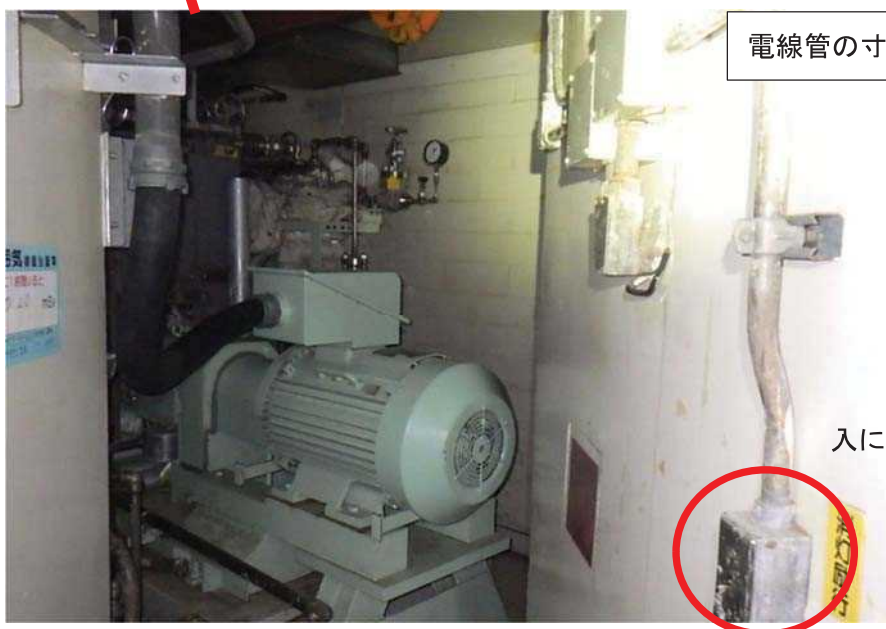
当社、東海第二発電所[※]は2月2日10時05分頃、原子炉建屋2階北西側（管理区域）において、当社社員及び協力会社社員が作業に伴い、原子炉冷却材浄化系ポンプ（A）室に入室し、天井照明用スイッチを入れたところ、天井部の電線管付近から火花を確認しました。このため、直ちに当該スイッチを切とし、火花が無くなったことを確認しました。また、10時16分に当社から公設消防に通報しました。

入にした電源スイッチ

原子炉建屋 2 階 原子炉冷却材浄化系ポンプ (A) 室
