# JAEAにおけるスミヤ試料分析の状況

日本原子力研究開発機構  
安全研究センター

# スミヤ試料分析のねらい

原子炉建屋等の床面や壁面に付着した核種の組成に関するデータを取得する。

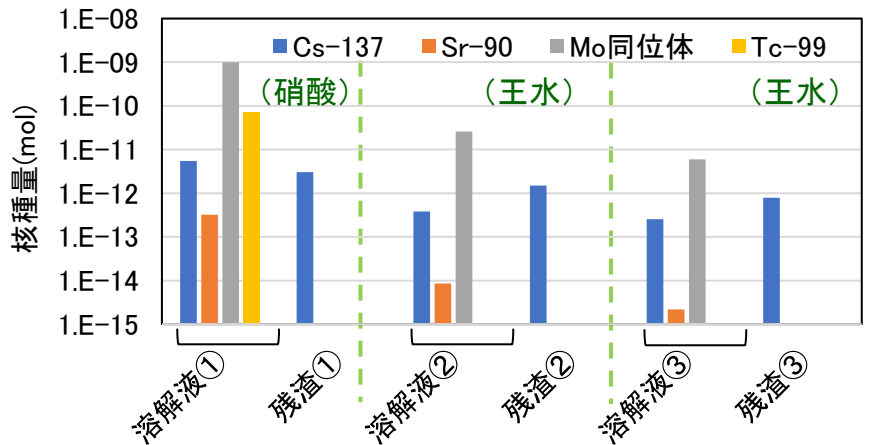
## U2RB-FHM-2FF

・溶解力の高い王水を用いても残渣中の核種はほとんど溶出しなかった。

→残渣中にSr-90、Mo同位体、Tc-99は存在しないと仮定し、それぞれの核種についてCsに対する存在比を考察。

Cs量: スミヤ試料断片中の量  
 他核種量: 溶解液①中の量

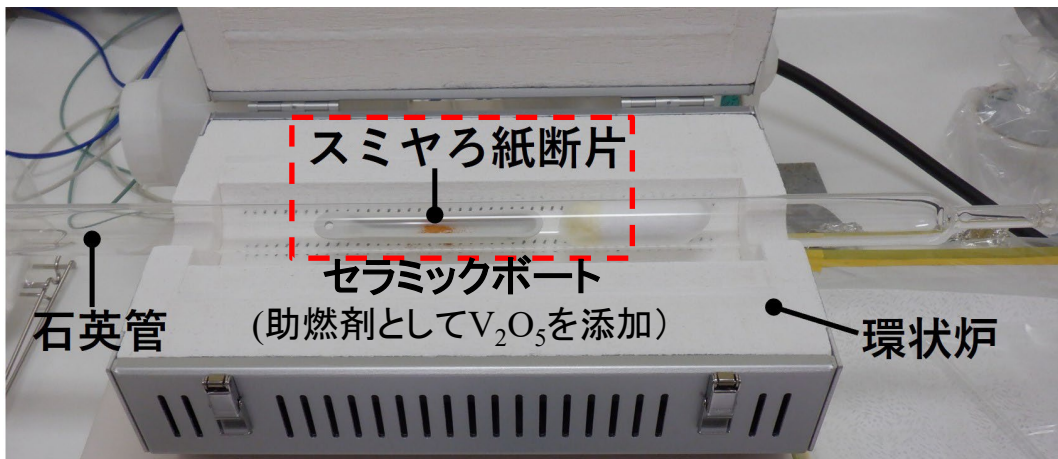
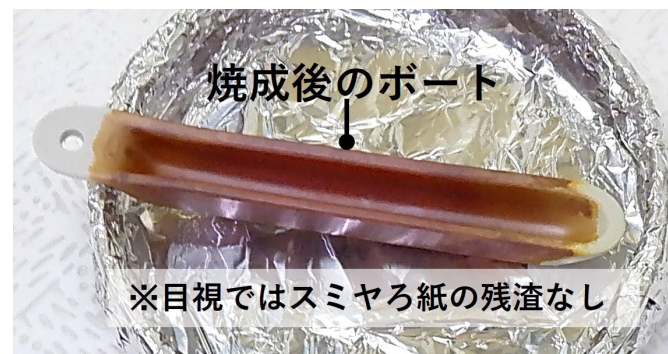
# 燃焼法によるスミヤろ紙断片の分析 (I-129)

茶色の変色は助燃剤として添加した $V_2O_5$ によるもの

スミヤろ紙断片の燃焼 (1000°C、50分) ⇒ ヨウ素の回収

(水酸化テトラメチルアンモニウム / 亜硫酸ナトリウム溶液)

- 回収液中のCs-137量は検出限界以下。  
(ほとんどのCs-137がセラミックボートに残っていることをγ線分析により確認)  
⇒Cs-137は1000°Cでも揮発しにくい形態で存在していることを示唆。
- 回収液中のI-129量は、スミヤろ紙断片中のCs-137量に比べ1~2桁程度少ない。
- 現段階では、揮発しにくい形態で存在しているI-129の存在を否定できないことから、今後、アルカリ融解法によるスミヤ試料溶解を検討する。
