福島第一原子力発電所の原子炉建屋の現状の  
耐震安全性および補強等に関する検討に係る報告書  
(その1)(追補版)(改訂2)

平成24年12月

東京電力株式会社

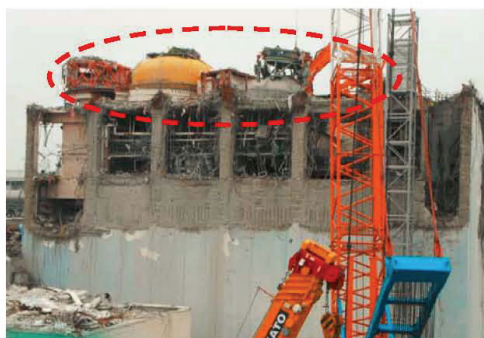
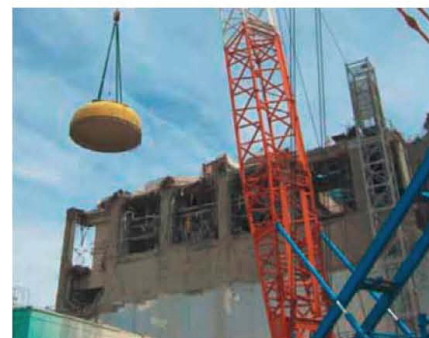
図-1.3.2 オペフロ上からの機器撤去の進捗状況（西面）

図-1.3.1 にオペフロ上部の瓦礫撤去の進捗状況を、図-1.3.2 にオペフロ上からの機器撤去の進捗状況を示す。平成 23 年報告書の段階では、オペフロ上部の瓦礫および機器の重量を考慮していたが、瓦礫については、平成 23 年 11 月下旬に着手した撤去作業が平成 24 年 7 月上旬に完了しており、機器についても、大型機器（原子炉格納容器の蓋、原子炉圧力容器の蓋）等の撤去が平成 24 年 7 月下旬より開始され、平成 24 年 10 月に完了予定である。このため、使用済燃料の取り出し時を想定した評価では、これらの瓦礫および機器の撤去による重量減を考慮する。

(a) オペフロ上部の機器

(b) 機器の撤去作業
