福島第一原子力発電所の原子炉建屋の現状の  
耐震安全性および補強等に関する検討に係る報告書  
(その3)

平成23年8月

東京電力株式会社

福島第一原子力発電所の原子炉建屋の現状の耐震安全性  
および補強等に関する検討に係る報告書（その３）

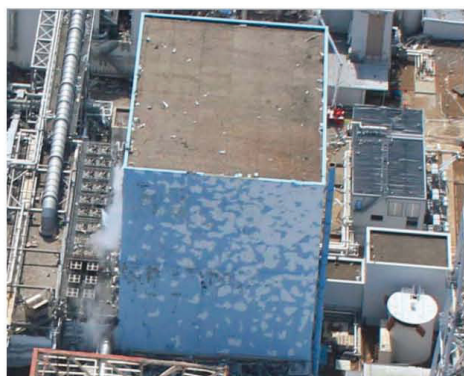
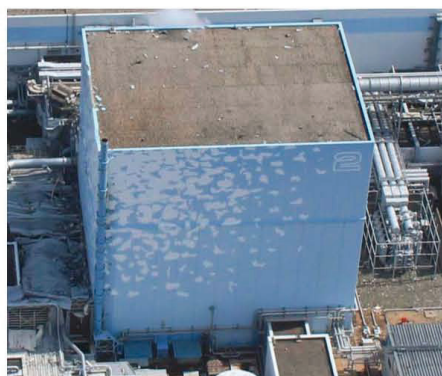
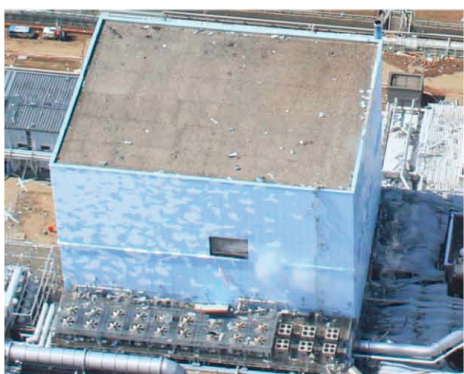
図-1.1 2号機原子炉建屋の外観写真

2号機の原子炉建屋については、図-1.1に示す外観写真（平成23年3月24日撮影）の通り、外観写真からは外見上の損傷は確認できない。東面の外観写真よりブローアウトパネルが開放していることが確認できるが、非構造部材であり、建屋の構造上は問題ないものと考えられる。建屋内部については線量が高く立入が制限されているため、確認は出来ていないものの、現時点で原子炉建屋には構造的な損傷は無いものと評価した。

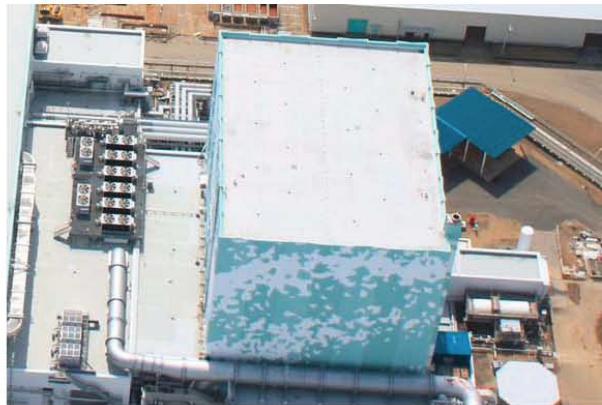
図-1.1 外観写真(北面、3月24日撮影)

5号機の原子炉建屋は、既に冷温停止状態を維持しており、外見上の損傷は見られない(図-1.1)。また、建屋内部についても、現状で得られている写真からは構造的な損傷は確認されていない(付録-2.1)。したがって、このような状況を踏まえると、建屋の耐震性という観点からは、耐震バックチェックの解析結果(『福島第一原子力発電所 「発電用原子炉施設に関する耐震設計審査指針」の改訂に伴う耐震安全性評価結果 中間報告書(改訂2)』平成22年4月19日)をそのまま適用できるものと考えられ、本評価では、耐震バックチェックで実施した地震応答解析結果を用いて耐震安全性評価を実施することとした。

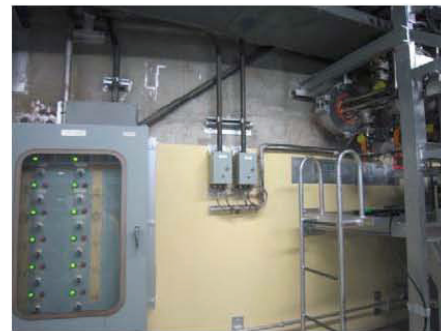
1 階 南側シェル壁

福島第一原子力発電所 5 号機原子炉建屋については、7 月 26 日に東京電力が建屋内部の写真  
を撮影している。その時に撮影した写真を図-1 に示す。

図-1 (1) 5 号機建屋内部の状況 (7 月 26 日撮影)

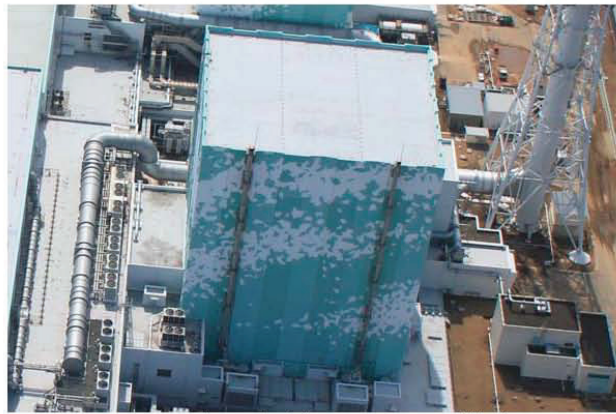
図-1.1 外観写真(北面、3月24日撮影)

6号機の原子炉建屋は、既に冷温停止状態を維持しており、外見上の損傷は見らない(図-1.1)。内部についても詳細な点検は行っていないものの、構造的な損傷があったとの情報は得られていない。したがって、このような状況を踏まえると、建屋の耐震性という観点からは、耐震バックチェックの解析結果(『福島第一原子力発電所 「発電用原子炉施設に関する耐震設計審査指針」の改訂に伴う耐震安全性評価結果 中間報告書(改訂2)』平成22年4月19日)をそのまま適用できるものと考えられ、本評価では、耐震バックチェックで実施した地震応答解析結果を用いて耐震安全性評価を実施することとした。
